Studie revitalizace potoka Třebýcinka u Klatov

DIPLOMOVÁ PRÁCE

Bc. Matěj Linhart

2018

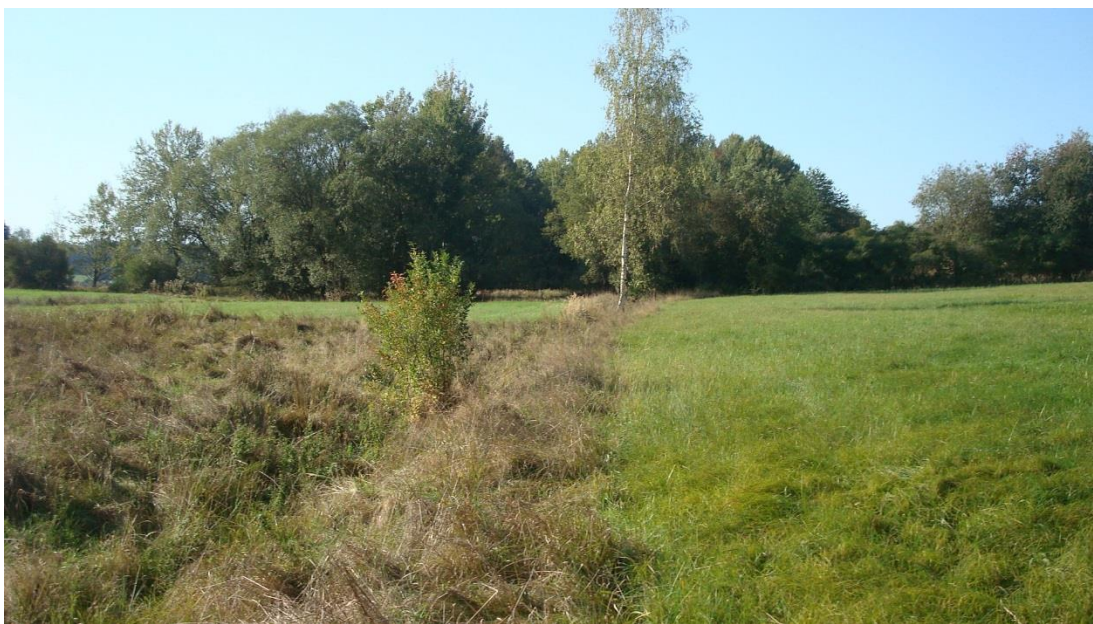
Tento úsek je opakem úseku BP3_001. Vede od konce lesa, kde začínají zemědělské plochy, až po začátek soustředěného odtoku jižně od obce Těšnice. Má délku 1275 m, maximální šířka koryta je 5 m a minimální 1 m. Tok má hloubku průměrně 0-1 m. Trasa toku je přímá. Koryto je po celé délce upraveno do lichoběžníkového profilu. Dno je zpevněno kamennou dlažbou a břehy stabilizují polovegetační tvárnice. Migrace koryta je v tomto úseku přísně omezena. Nebyly pozorovány žádné struktury dna. Tok je téměř bez života.

Obrázek 77 Charakter koryta v nižší části úseku BP3_002.

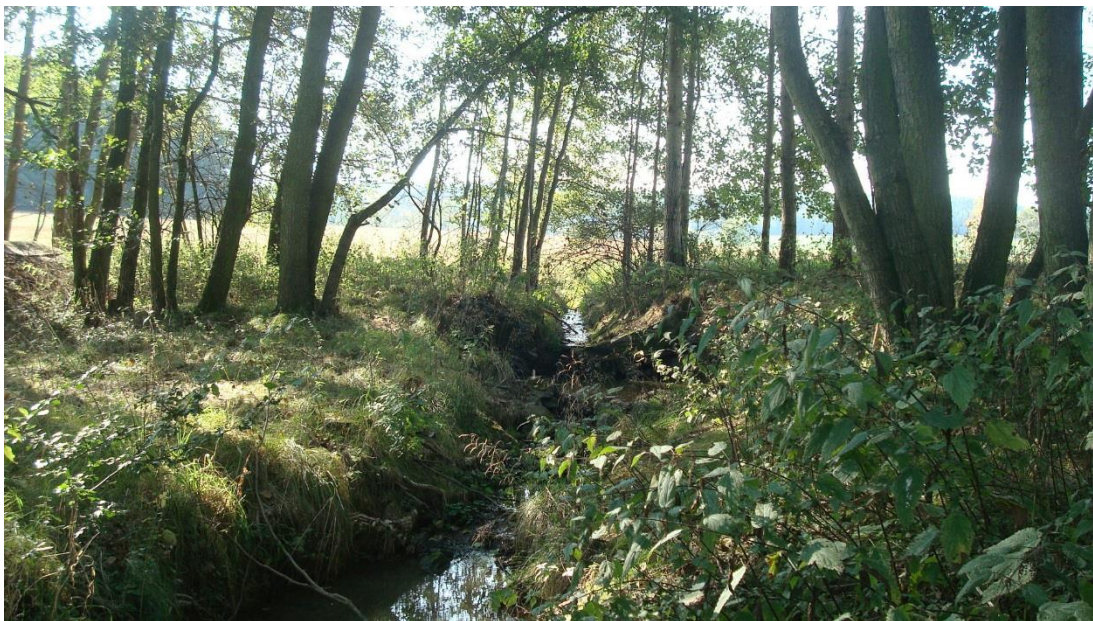
malá lesní plocha, uprostřed které je formována malá vodní nádrž. Tento prvek zde tvoří malé biocentrum.

Obrázek 78 Snímek potoka úseku BP3_002 v místě výskytu malého lesa a v něm vytvořené malé vodní plochy.

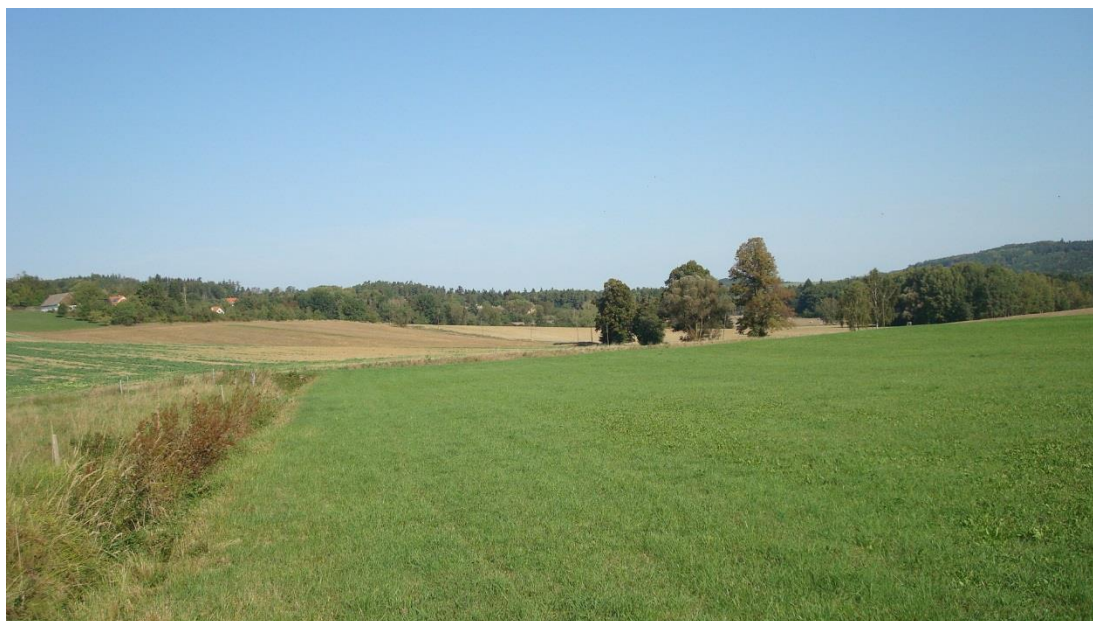
Obrázek 79 Charakter koryta úseku BP3_002 v horní části povodí.

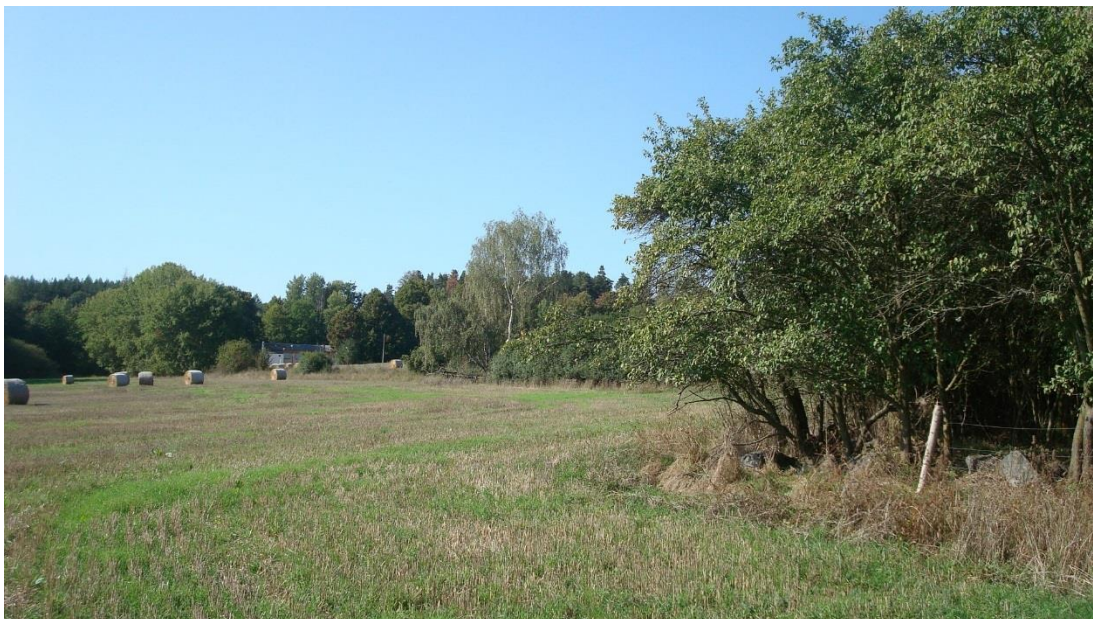
stromy a keře, avšak převážně se jedná o trávobylinnou vegetaci. Při ústí je na části území les. Koryto je až ze 60 % zkapacitněno. Nivu neprotínají žádné liniové stavby.

Obrázek 81 Širší pohled na koryto úseku BP3_001x.

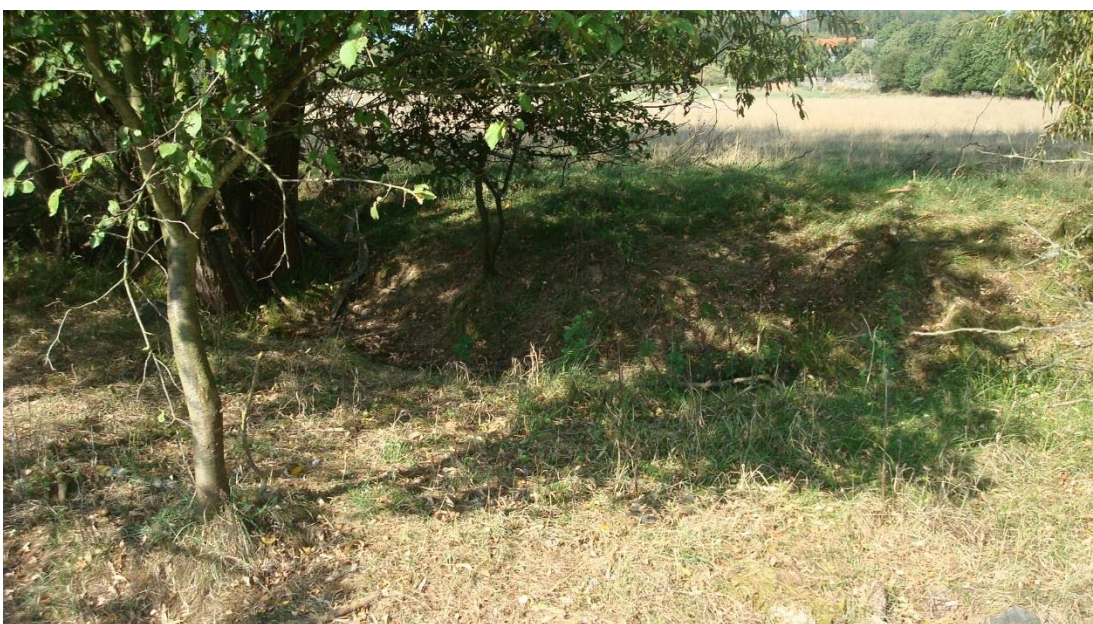
Obrázek 82 Charakter koryta úseku BP3_001x.

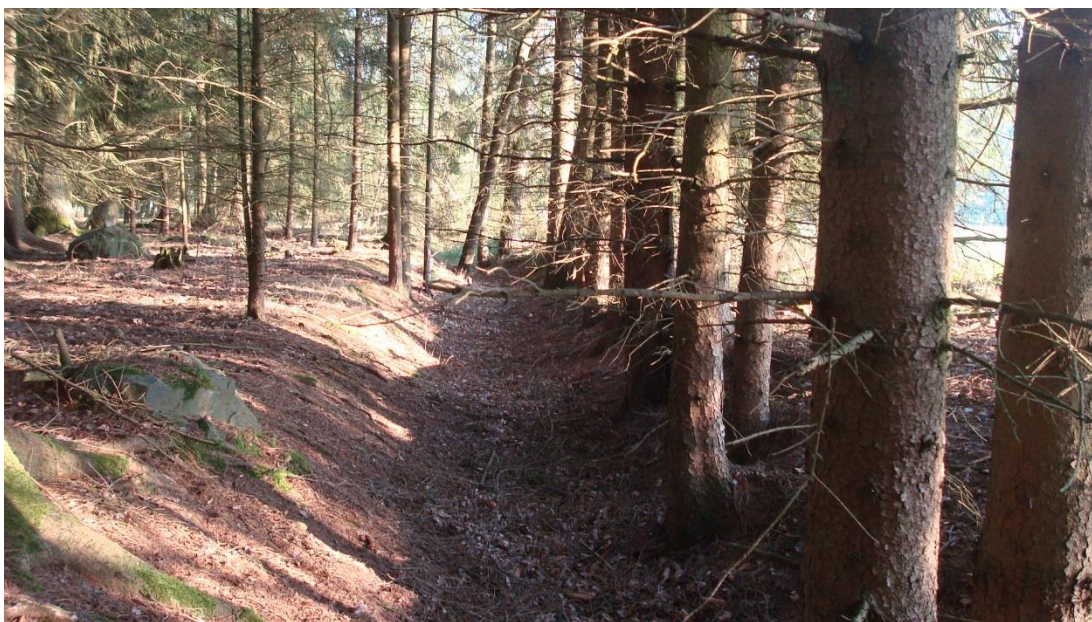
toků je přímá a koryto je upraveno do lichoběžníkového profilu, bez technického opevnění. Tento úsek toku je pravděpodobně starým melioračním kanálem. Koryto vede podél hranice lesa. Nebyly pozorovány žádné dnové struktury, ani břehové nátrže či akumulace sedimentů.

Údolní niva je využita na pravém břehu jako les a na levém jako louka. Břehovou vegetaci tvoří převážně zmíněný les, místy liniová vegetace nebo jednotlivé stromy a keře, a trávobylinná vegetace. V tomto úseku jsou 3 propustky, které významně zhoršují migrační prostupnost koryta. Koryto je až z 90 % zkapacitněno a podél toku vede cca na polovině délky zpevněná pozemní komunikace. Boční pohyb koryta je zde, až na malou část úseku, omezen.

Obrázek 84 Charakter koryta úseku BP4_001.

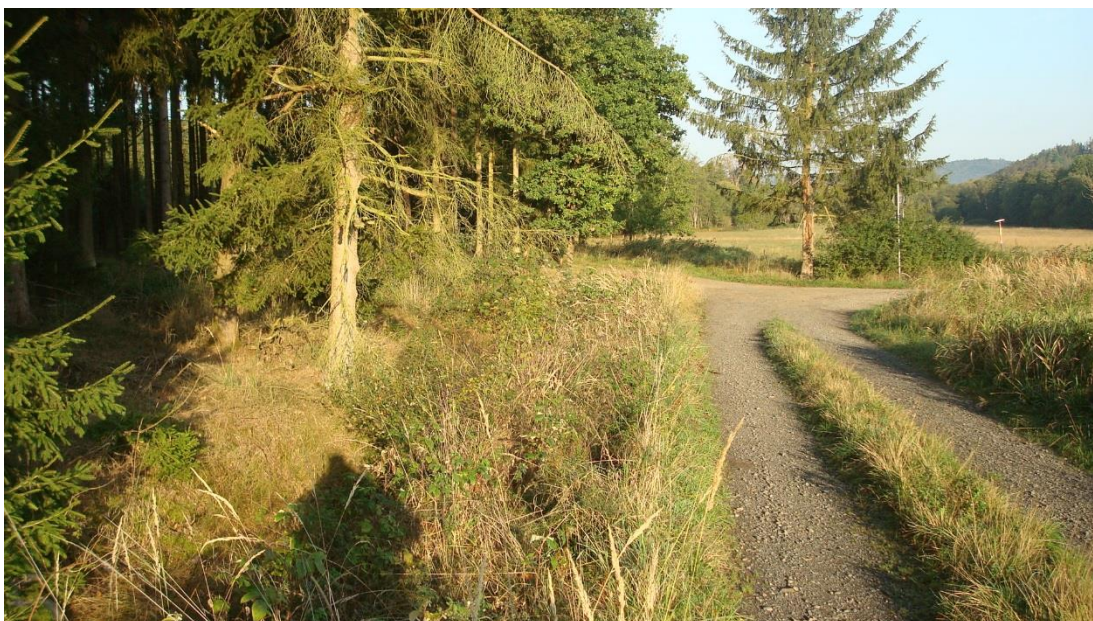
Obrázek 85 Nižší část úseku BP4_001. Pohled na umístění koryta v širším okolí.

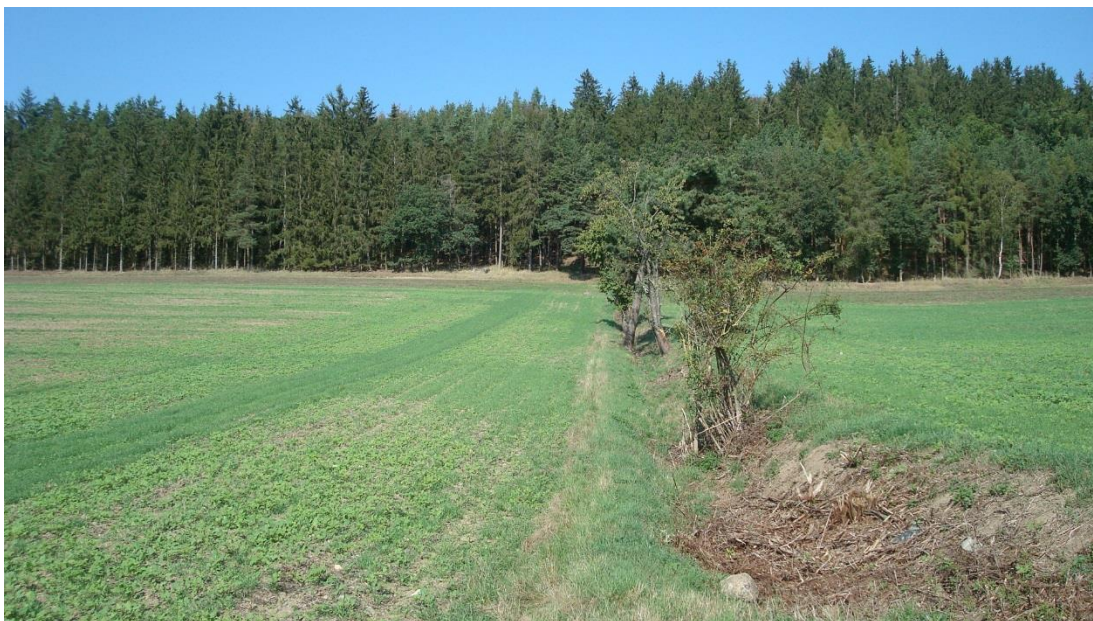
Údolní niva je využívána převážně jako pastviny a louky, a ve vyšší části úseku jako zemědělské plochy. Břehovou vegetaci tvoří převážně trávobylinná vegetace. Místa jsou jednotlivé stromy a keře. V tomto úseku jsou 2 propustky, které významně zhoršují migrační prostupnost koryta. Koryto je po celé délce zkapacitněno a jeho boční migrace je omezena. Napříč nivou vedou 2 zpevněné pozemní komunikace.

Obrázek 87 Charakter koryta v úseku BP5_001. Horní část povodí.

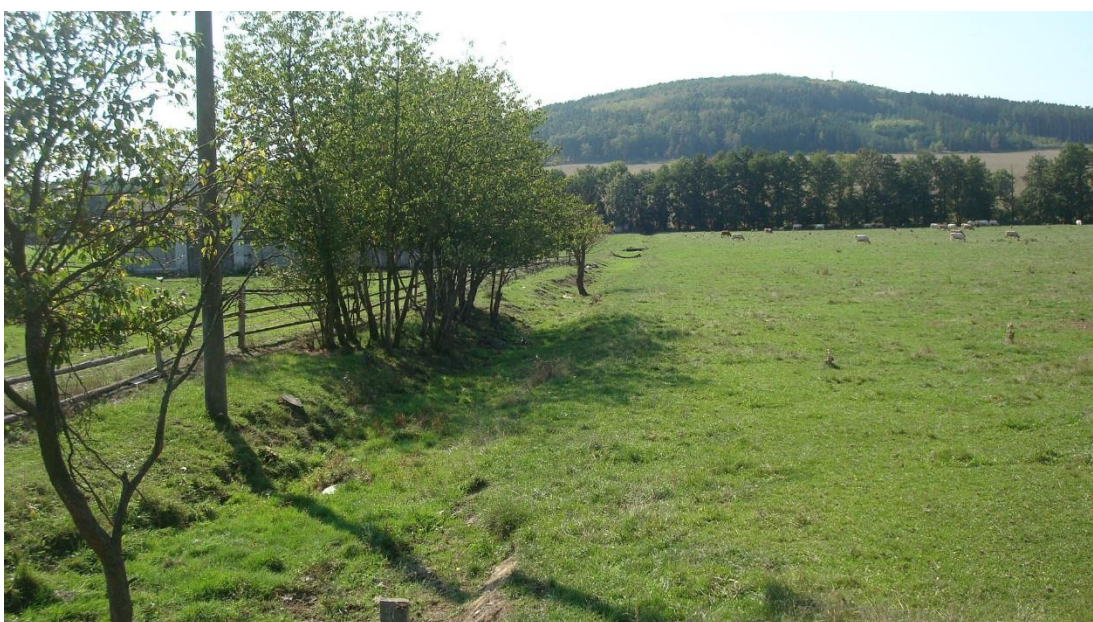
Obrázek 88 Charakter koryta úseku BP5_001. Nižší část povodí.

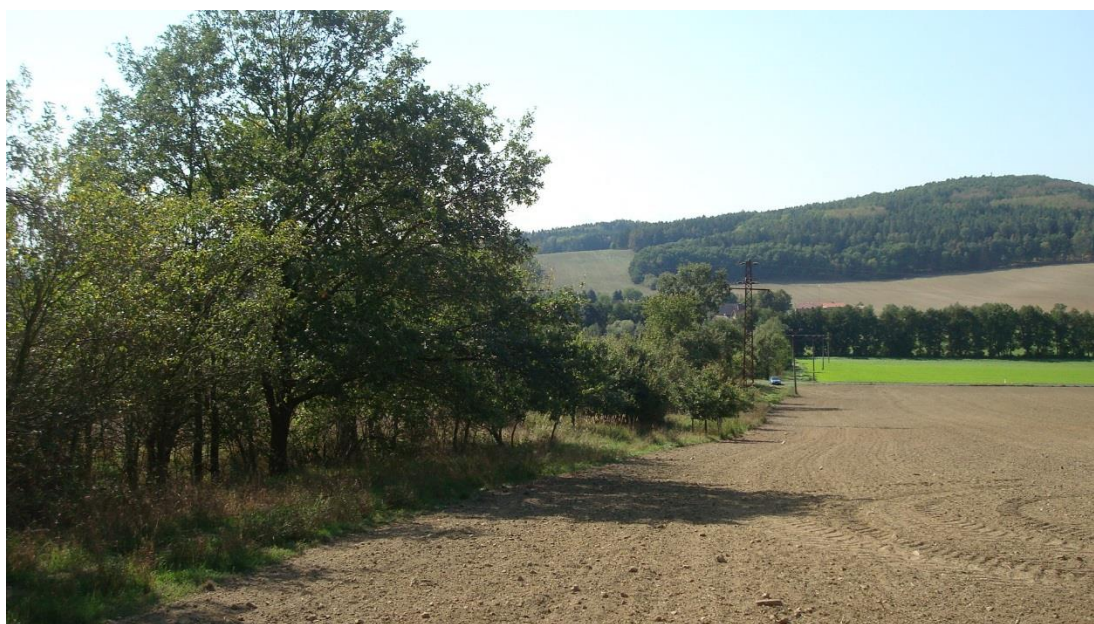
Údolní niva je využívána převážně jako zemědělské plochy a les. V malé části úseku je louka. Břehové porosty tvoří převážně liniová vegetace a zmíněný hospodářský les. Na části úseku je trávobylinná vegetace. V korytě se vyskytuje až 20 % dřevních zbytků a vypadá, že není udržováno. Koryto je po celé délce zkapacitněno a jeho boční migrace je omezena. Napříč nivou vedou 2 zpevněné pozemní komunikace.

Obrázek 90 Charakter koryta ve vyšší části úseku BP6_001.

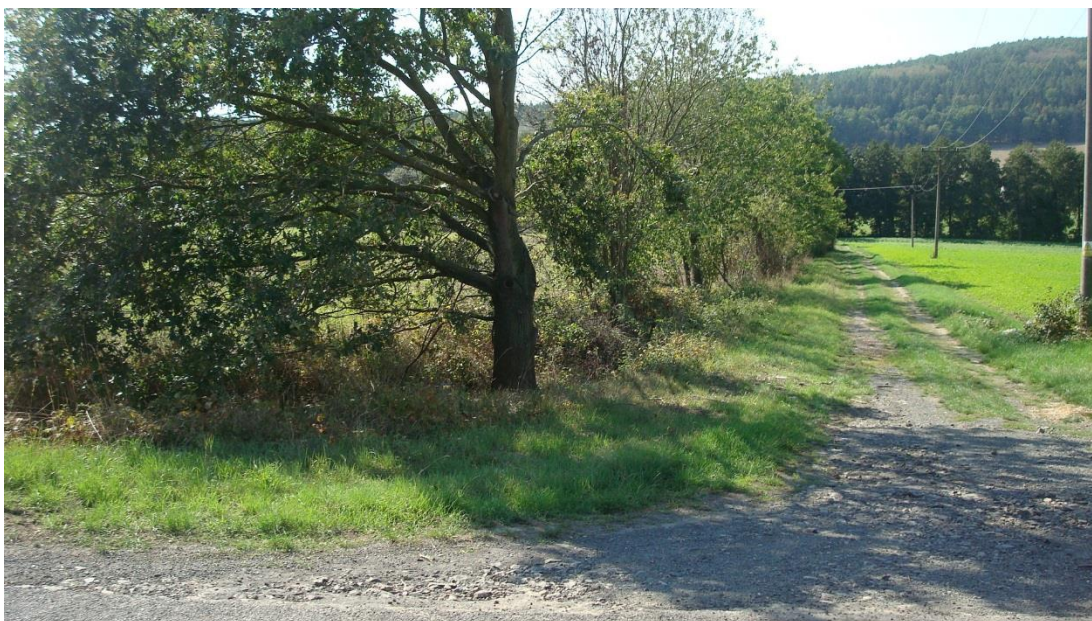
Obrázek 91 Charakter koryta v nižší části úseku BP6_001.

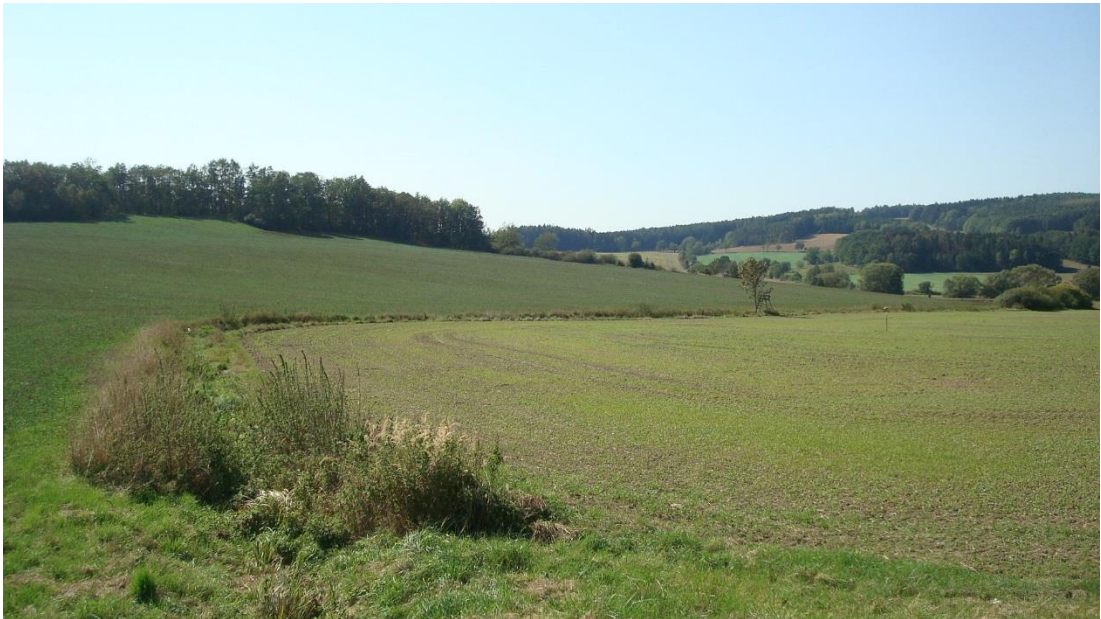
Tento úsek začíná ústím s Třebýcinkou, vede severovýchodním směrem a končí u místní silniční komunikace. Jeho délka činí 884 m. Maximální šířka koryta je 4 m, minimální 1 m. Tok má hloubku průměrně 0-1 m. Trasa toků je přímá a koryto je upraveno do lichoběžníkového profilu, bez technického opevnění. Dříve byla trasa koryta tvořena zákruty. Tento úsek toku je pravděpodobně starým regulovaným melioračním kanálem. Nebyly zde pozorovány žádné dnové struktury, ani břehové nátrže či akumulace sedimentů.

Údolní niva je využívána převážně jako zemědělská plocha. Část tvoří louka a na malé ploše se vyskytuje malý mokřad. Břehové porosty tvoří převážně trávobylinná vegetace. Místy je vegetace liniová, nebo zde rostou jednotlivé stromy a keře. Koryto je po celé délce zkapacitněno a jeho boční migrace je povětšinou omezena. Napříč nivou vede jedna pozemní komunikace.

Obrázek 93 Charakter koryta v úseku BP7_001.

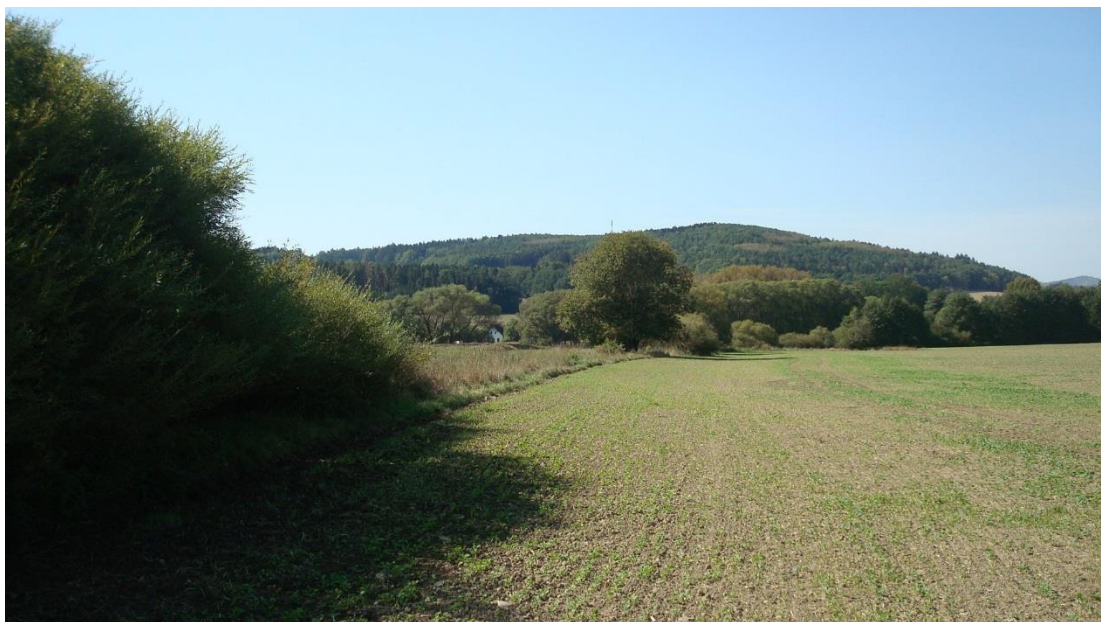
Obrázek 94 Široký pohled na tok v úseku BP7_001.

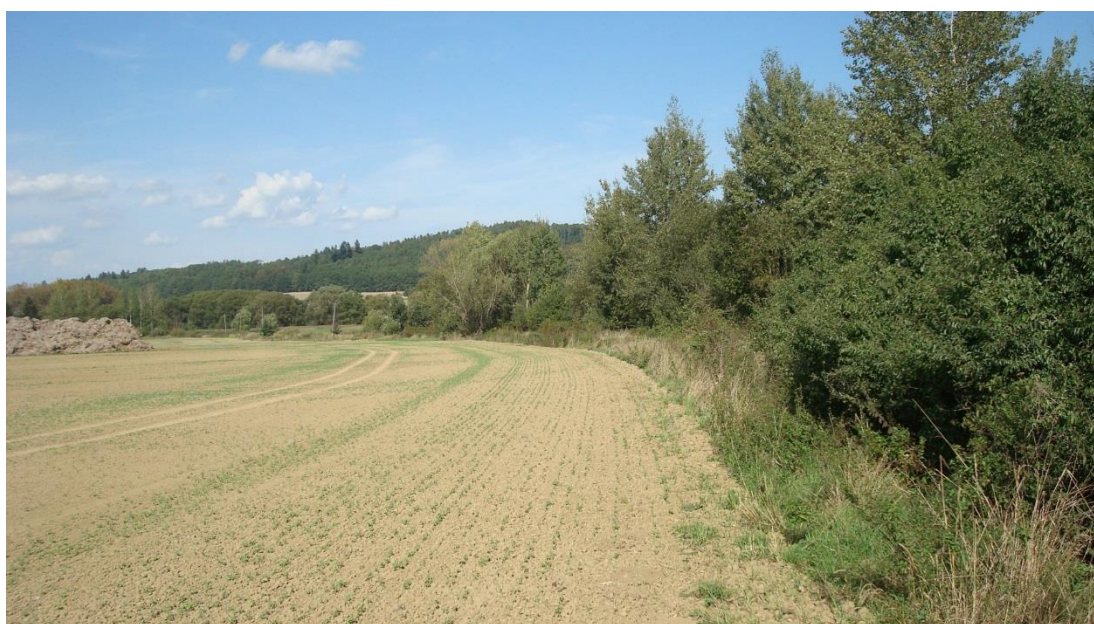
Údolní niva je využívána převážně jako zemědělská plocha. Asi z 30 % je využita jako louka. Břehové doprovody tvoří převážně liniová vegetace nebo jednotlivé stromy a keře. Místy rostou ruderalní společenstva. Boční pohyb koryta je po celé trase omezen a zároveň podél ní vede nezpevněná polní komunikace. V úseku je jeden propustek pod místní pozemní komunikací.

Obrázek 96 Širší pohled na tok v úseku BP8_001.

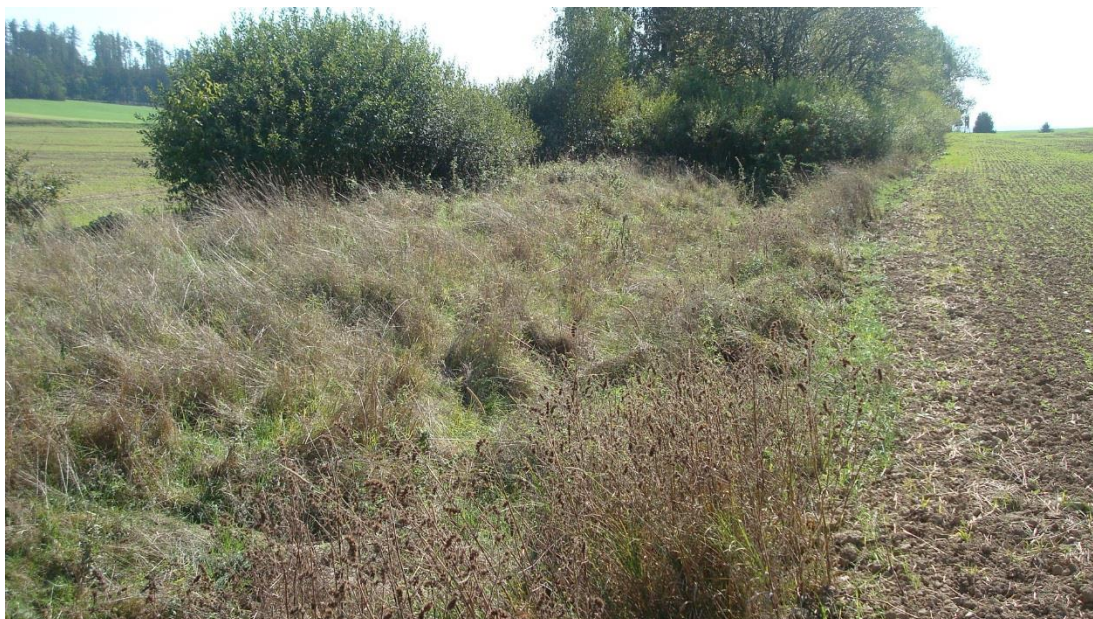
lichoběžníkového profilu, bez známek technických úprav. Tento úsek toku je starým melioračním kanálem. Nebyly zde pozorovány žádné dnové struktury, ani břehové nátrže či akumulace sedimentů.

Obrázek 97 Charakter koryta v úseku BP8_001.

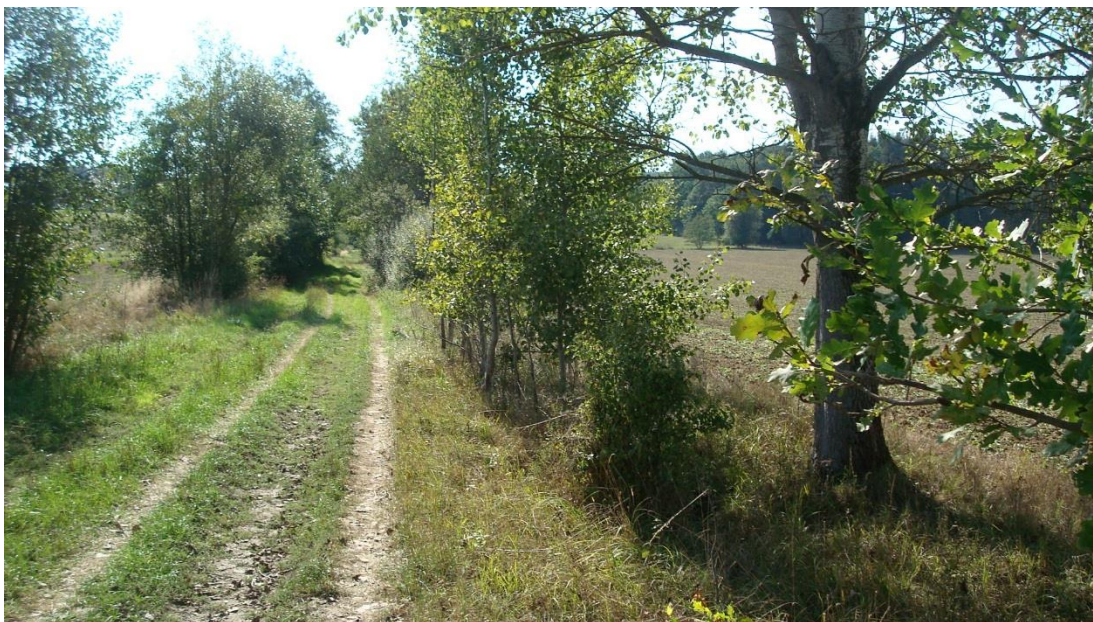
Údolní niva je využívána převážně jako zemědělská plocha. Asi z 20 % je využita jako louka. Břehové doprovody tvoří přerušovaná líniová vegetace. Místy jde o vegetaci trávobylinnou. Boční pohyb koryta je po celé trase omezen a zároveň podél ní vede, asi na 70 % z délky, nezpevněná polní komunikace. V úseku je jeden propustek pod místní pozemní komunikací.

Obrázek 99 Širší pohled na umístění koryta úseku BP9_001.

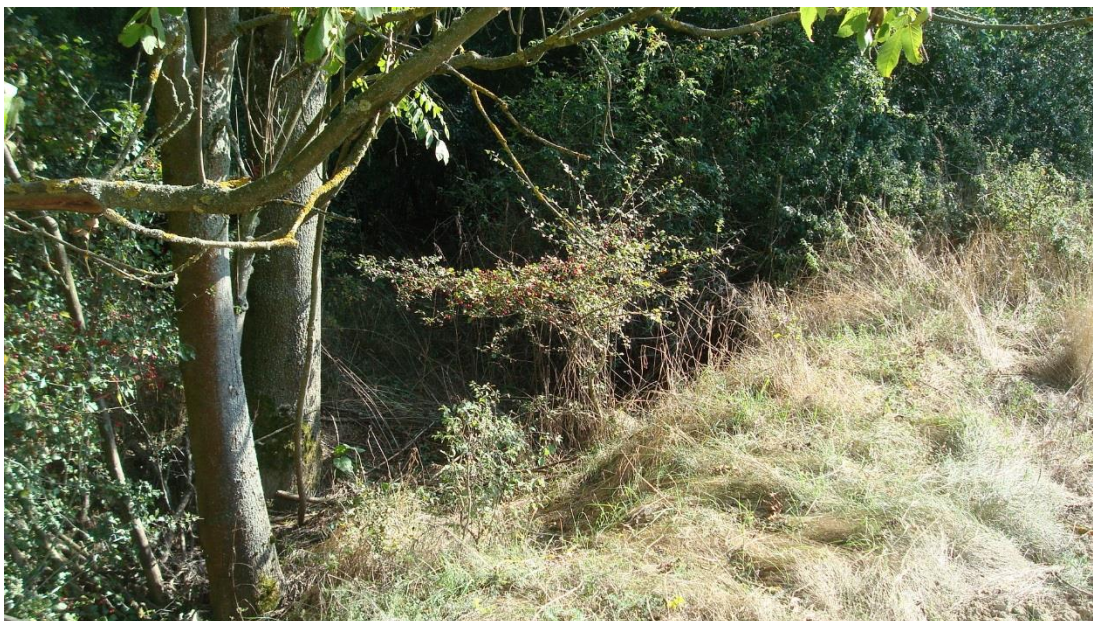
Tento úsek je podobný úseku BP8. Začíná ústím s Třebýčinkou a vede na jihozápad, směrem od vrchu Hůrka. Jeho délka činí cca 967 m. Maximální šířka koryta je 3 m, minimální 2 m. Tok má hloubku průměrně 0-1 m. Trasa toků je přímá a koryto je upraveno do lichoběžníkového profilu, bez známek technických úprav. Tento úsek toku je starým melioračním kanálem. Nebyly zde pozorovány žádné dnové struktury, ani břehové nátrže či akumulace sedimentů.

Obrázek 100 Charakter koryta v úseku BP9_001.

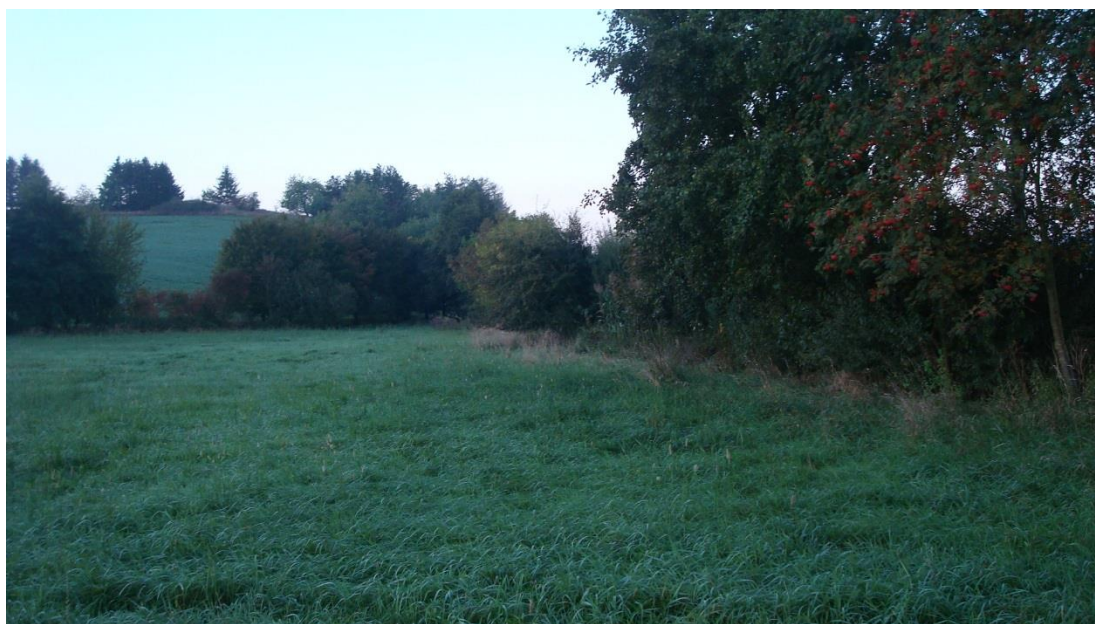
Obrázek 102 Pohled na místo soutoku Měčínky s tokem Třebýčinkou. MEC_001 na snímku vpravo.

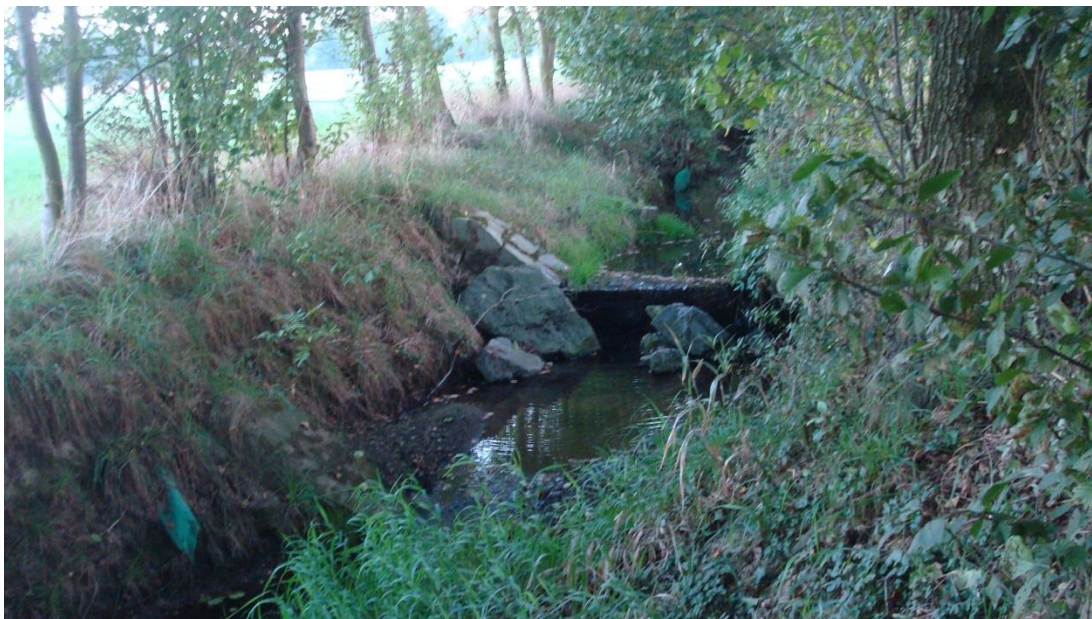
šířka koryta je 5 m a minimální cca 3 m. Tok má hloubku průměrně 1-2 m. Trasa je v úseku přímá, přičemž v minulosti byla tvořena zákruty. Dno i břehy jsou převážně bez známek technických úprav. Pouze v malé části, při mostku silniční komunikace, je koryto zpevněno kamennou dlažbou. V korytě jsou značné drobné břehové nátrže a jsou zde pozorovatelné struktury dna, jako tůně a mělčiny (cca na 40 % úseku).

Údolní niva je využívána především jako zemědělská plocha a louky. V příbřežní zóně je zachován pás trvalého travního porostu (cca 30 m). Břehové porosty tvoří čistě liniová vegetace. Tok má značně přírodní charakter, avšak je zde patrný vytvořený lichoběžníkový profil a zákruty stále nejsou vytvořeny. V úseku je několik kamenných spádových stupňů, většinou poškozených, a jeden propustek.

Obrázek 103 Charakter koryta toku v úseku MEC_001.

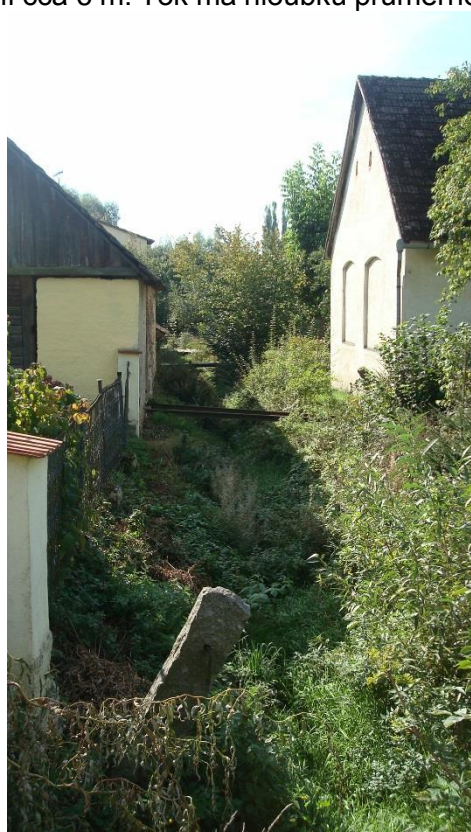
Tento úsek reprezentuje část toku Měčínky v intravilánu obce Měčín. Má délku 403 m, maximální šířka koryta je 8 m a minimální cca 6 m. Tok má hloubku průměrně 2-4 m. Trasu toku tvoří zákruty. V minulosti byl tok meandrující. Koryto je asi z 50 % silně technicky opevněno a po celé délce je tvořeno lichoběžníkovým profilem. Dno je zpevněno kamennou dlažbou a břehy polovegetačními tvárnicemi. Část toku je zatrubněna a menší část na severu obce je bez známek úprav. Záměrem bylo zkapacitnění koryta a bezpečné provedení průtoku skrz obec.

Údolní niva je na převážně zastavěna souvislou zástavbou. Malou část území zaujímá roztroušená zástavba. Koryto i vlastní tok jsou zarostlé vysokými porosty travin. Břehové porosty tvoří převážně trávobylinná vegetace. Na části úseku jsou jednotlivé stromy a keře a také několik přerušovaných pásů vegetace.

Obrázek 104 Charakter koryta v úseku MEC_002.

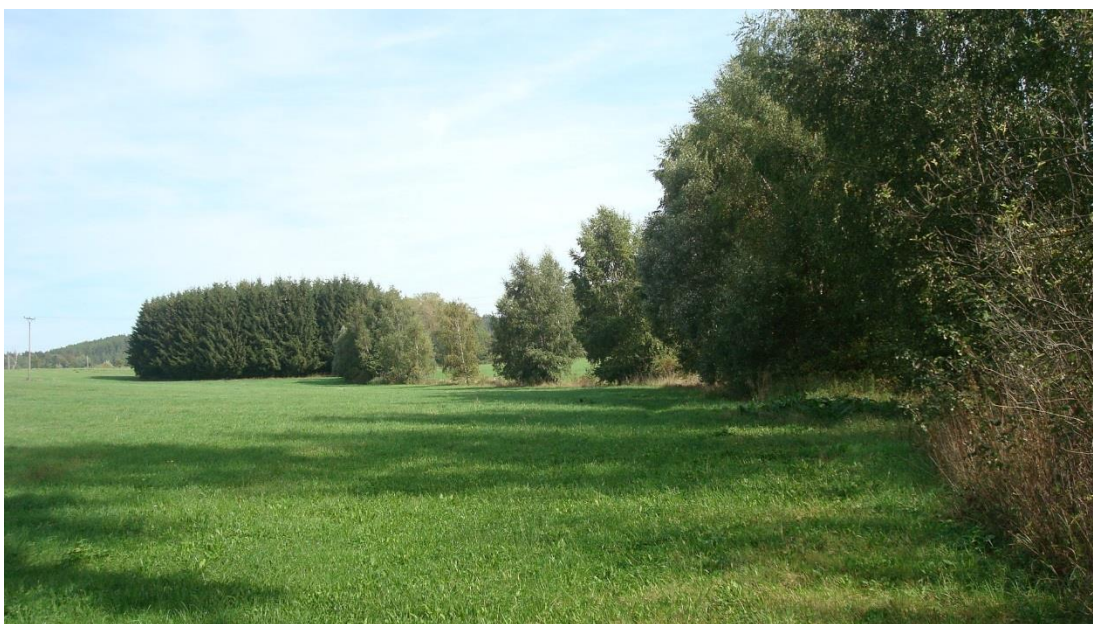
Údolní niva je využívána jako louky. Břehové porosty tvoří převážně trávobylinná vegetace, avšak jsou zde bohaté přerušované pásy vegetace. Místy jsou jednotlivé stromy a keře. V úseku je patrná malá část dřevních zbytků. Napříč nivou vedou 2 liniové stavby, kterými tok protéká pomocí propustků.

Obrázek 107 Širší pohled na koryto úseku MEC_003.

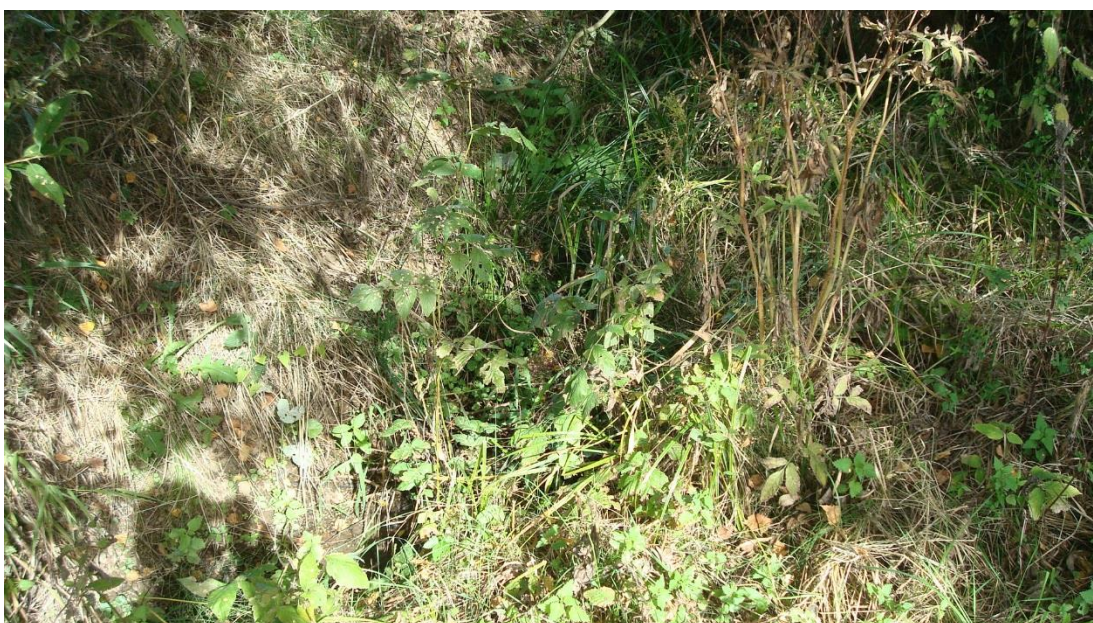
Tento úsek vede od konce zástavby na severu obce Měčín, k silnici při konci lučních porostů směrem na severovýchod od obce. Jeho délka je 507 m, maximální šířka koryta je 6 m a minimální cca 3 m. Tok má hloubku průměrně 1-2 m. Trasa toku je přímá, přičemž v minulosti byl tok meandrující. Koryto má značnou variabilitu. Je převážně bez známek úprav, pouze část břehů (cca 20 %) byla opevněna kamennou dlažbou. Malá část je upravena do lichoběžníkového profilu. Byly zde pozorovány struktury dna jako mělčiny a tůně (cca 20 % z délky).

Obrázek 108 Charakter koryta úseku MEC_003.

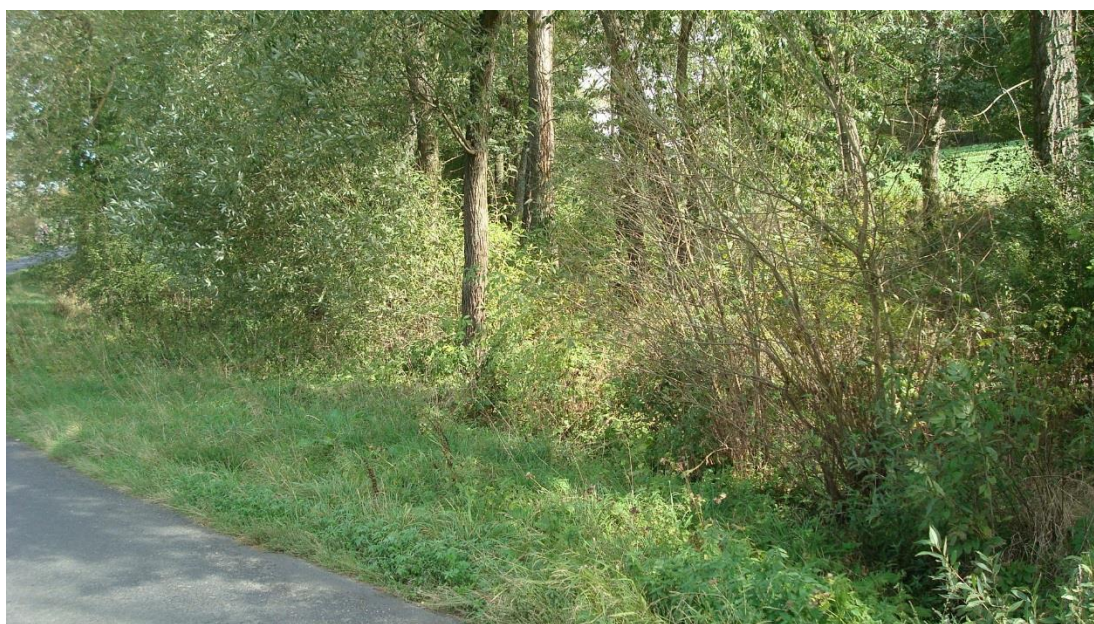
Údolní niva je využívána převážně jako les, částečně jako louky. Na malé části je zemědělská plocha. Břehové porosty tvoří převážně lesní porost, Místy přerušované pásy vegetace a trávobylinná vegetace. V úseku je patrná část dřevních zbytků. Napříč nivou vedou 2 liniové stavby a 1 propustek. Jedna z nich je komunikace a druhou tvoří hráz, zde vybudované malé vodní nádrže. Ta slouží pravděpodobně jako retenční nádrž zachytávající velkou vodu, která by tekla do obce Měčín.

Obrázek 110 Začátek úseku MEC_004 s bohatým porostem. Pohled směrem k pramenu.

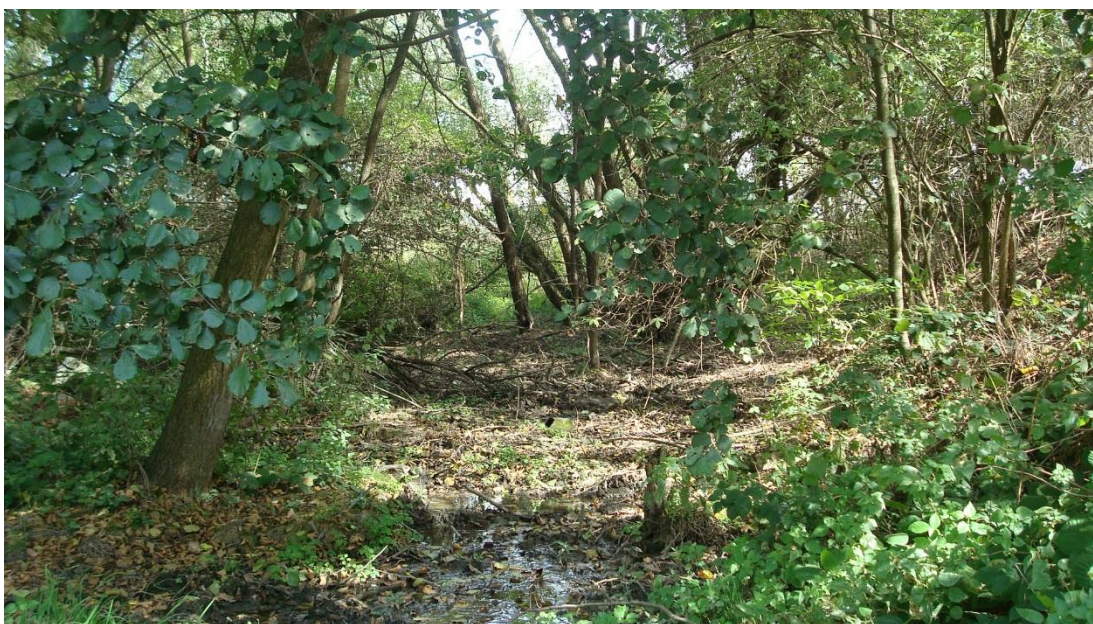
variabilitu. Je převážně bez známek úprav, pouze jeho část (cca 10 %) je souvisle upravena. V úseku byly pozorovány struktury dna jako mělčiny, ostrovy a tůně (cca 30 % z délky úseku). Dochází zde k drobným břehovým nátržím a akumulacím.

Obrázek 112 Přírodní charakter koryta úseku MEC_004, blízko u začátku soustředěného odtoku.
