**Česká zemědělská univerzita v Praze**

**Stav stromů na dětských hřištích**

**Bakalářská práce**

**Autor práce: Monika Svobodová, DiS.**

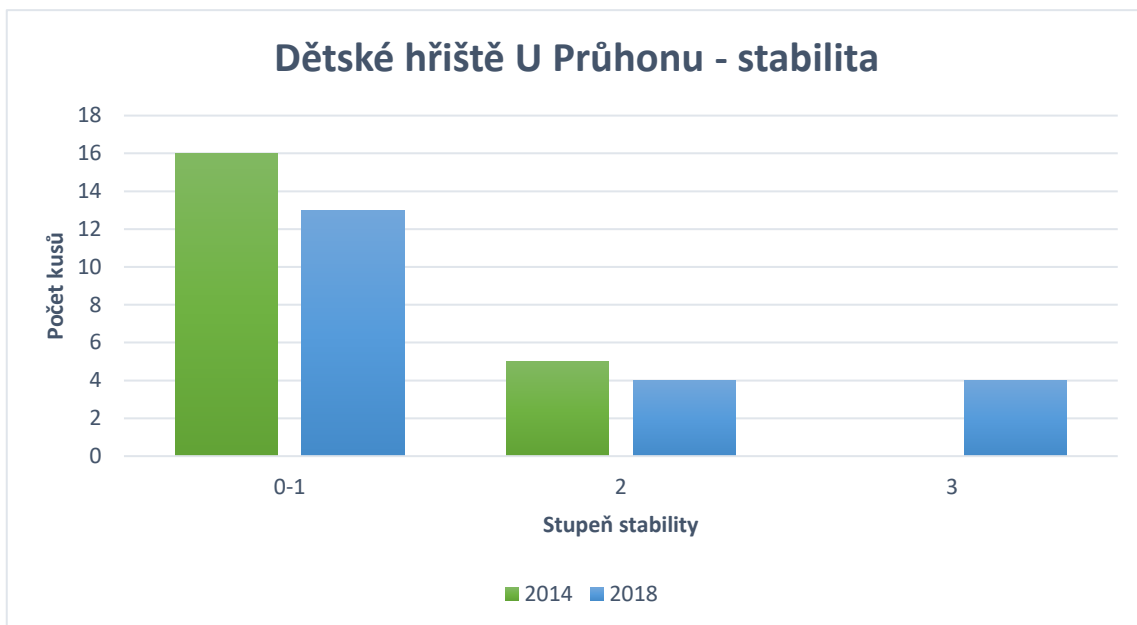
Graf č. 10 na dětském hřišti U Průhonu znázorňuje zhoršení stability od roku 2014 do současnosti. Zatímco v roce 2014 nebyl ani jeden strom s výrazně zhoršenou stabilitou, stupněm 3, tak v roce 2018 jsou to 4 kusy stromů. Co se týče stupně 1 a 2, tak zde rozdíly nejsou tak patrné. V roce 2014 mělo stabilitu bez defektů až dobrou 16 kusů a v roce 2018 o 3 kusy méně, tedy 13 stromů. U zhoršené stability, stupeň 2, je rozdíl jen v jedné dřevině. Zde se pravděpodobně začínají objevovat důsledky malého prokořenitelného prostoru.

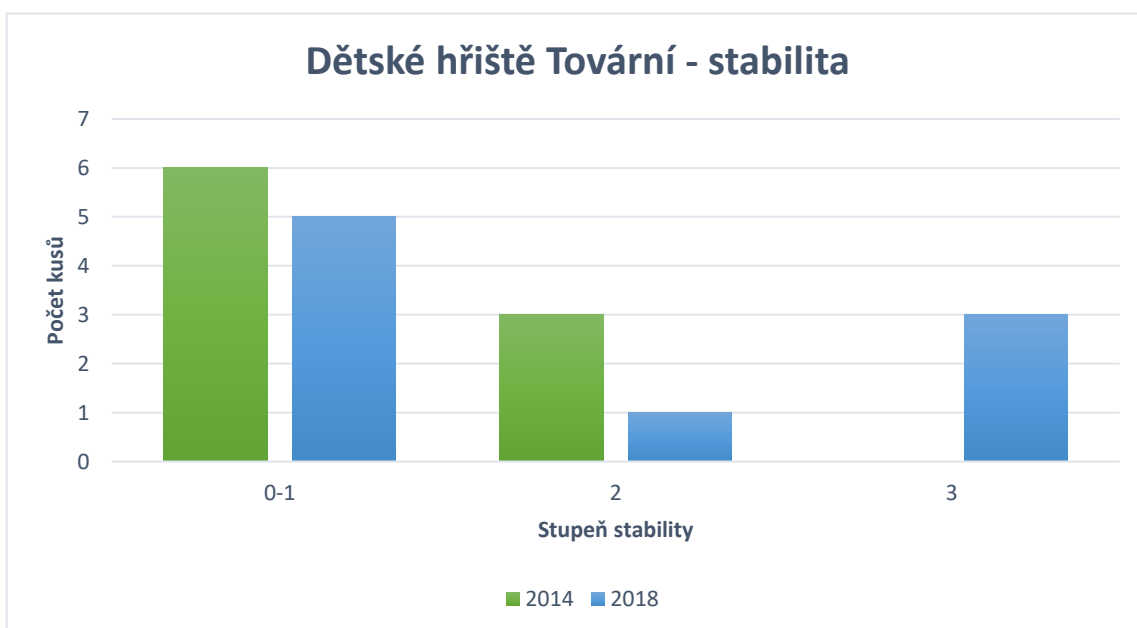
Graf č. 11. opět znázorňuje zhoršení stability dřevin na tomto dokumentovaném dětském hřišti. V roce 2014 mělo stabilitu bez defektů až dobrou 6 kusů stromů a 5 kusů stromů v roce

2018. Stupeň číslo 2 měl v roce 2018 jen jeden jedinec, ale v roce 2014 ji měly jedinci tři. To znamená, že dva jedinci ze stupně číslo 2 se zhoršily na stupeň 3, tedy výrazně zhoršenou stabilitu a jeden strom se zhoršil rapidně ze stupně 1 až na stupeň 3. I tak velké zhoršení stability se může stát za pouhé čtyři roky.

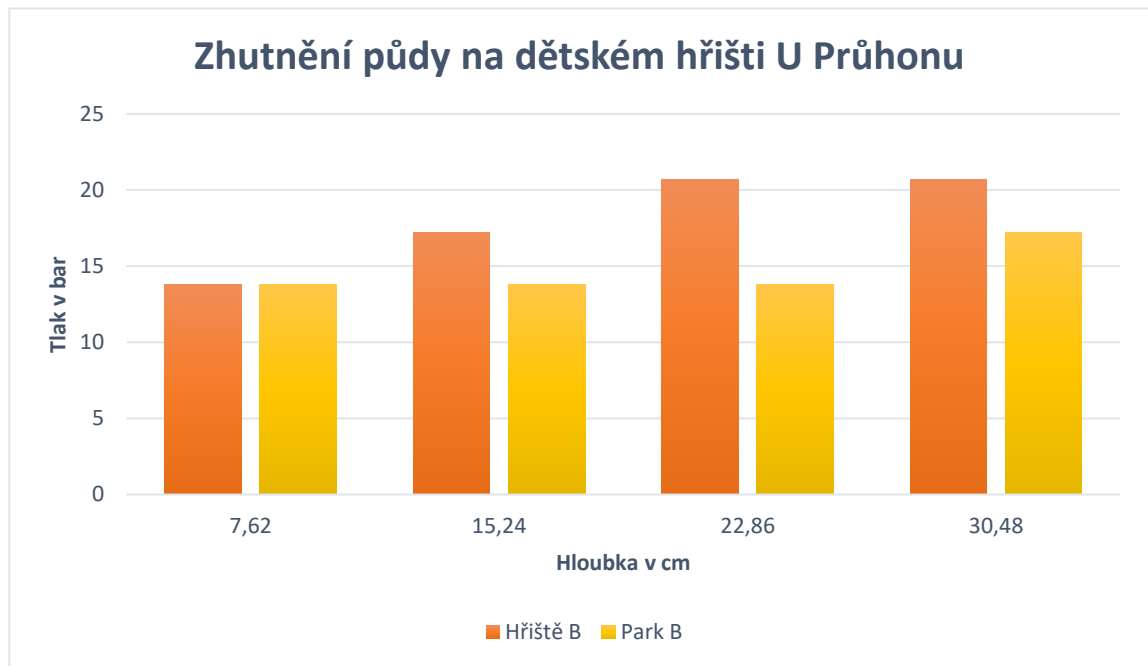
Graf č. 16 zobrazuje větší zhutnění půdy na hřišti než v mimo hřiště. Je patrné, že v parku je až do hloubky 22,86 cm zhutnění pouze 13,79 baru, stále je tedy ručička penetrometru v zelených hodnotách. Na hranici žluté se dostává až v hloubce 30,48 cm s 17,24 baru. Z toho vyplývá, že půda mimo hřiště je zde nezhutněná a vhodná pro optimální růst dřevin. Z měření zhutnění půdy na hřišti vyplývá, že je zde hodně zhutněná půda. Již při hloubce 22,86 je tlak 20,68 baru a při postupu dále, tedy při hloubce 30,48 cm tlak stoupá nad hodnotu 20,68 baru. Tyto hodnoty znamenají velké zhutnění půdy a tím pádem nevhodných podmínek pro růst stromů.

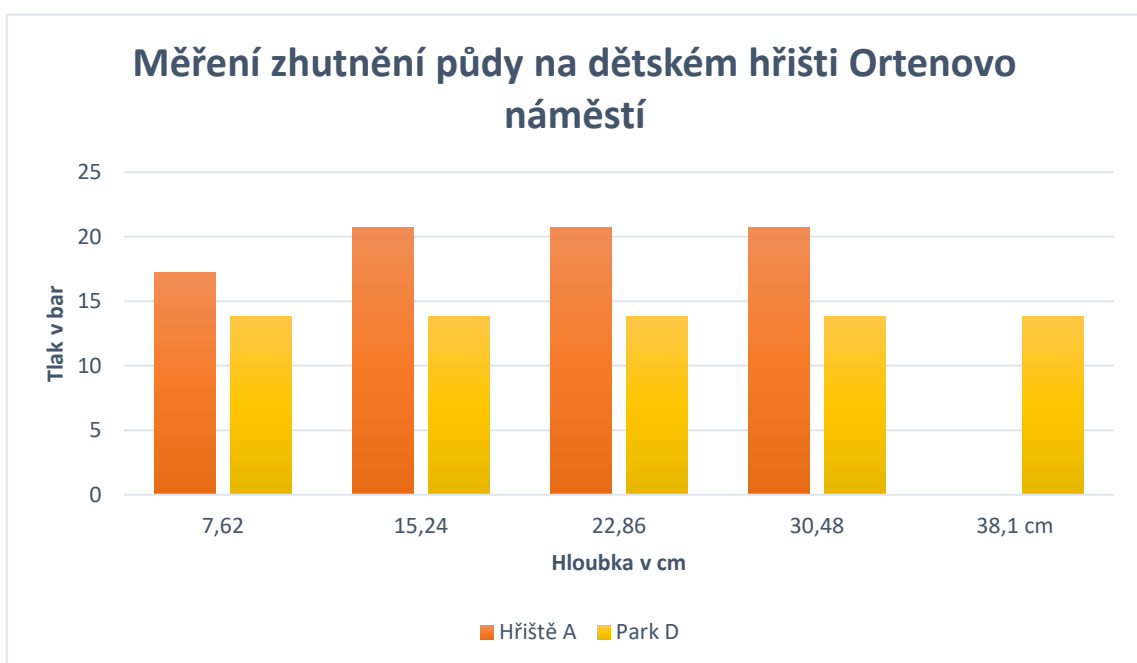
Graf č. 18 opět zobrazuje, že dřeviny, které se vykytují na hřišti nebo v jeho blízkosti, jsou ve

více utužené půdě než dřeviny v okolí. Z grafu je patrné, že půda mimo hřiště je v celé hloubce měření minimálně utužená a tlak dosahuje maximálně 13,79 baru. Naopak při měření zhutnění na hřišti se dřeviny už v 15,24 cm nachází ve velmi utužené půdě s tlakem 20,68 baru a výše. Zhutnění je zde velmi vysoké a na hřišti jsou velmi nevhodné podmínky pro růst dřevin.

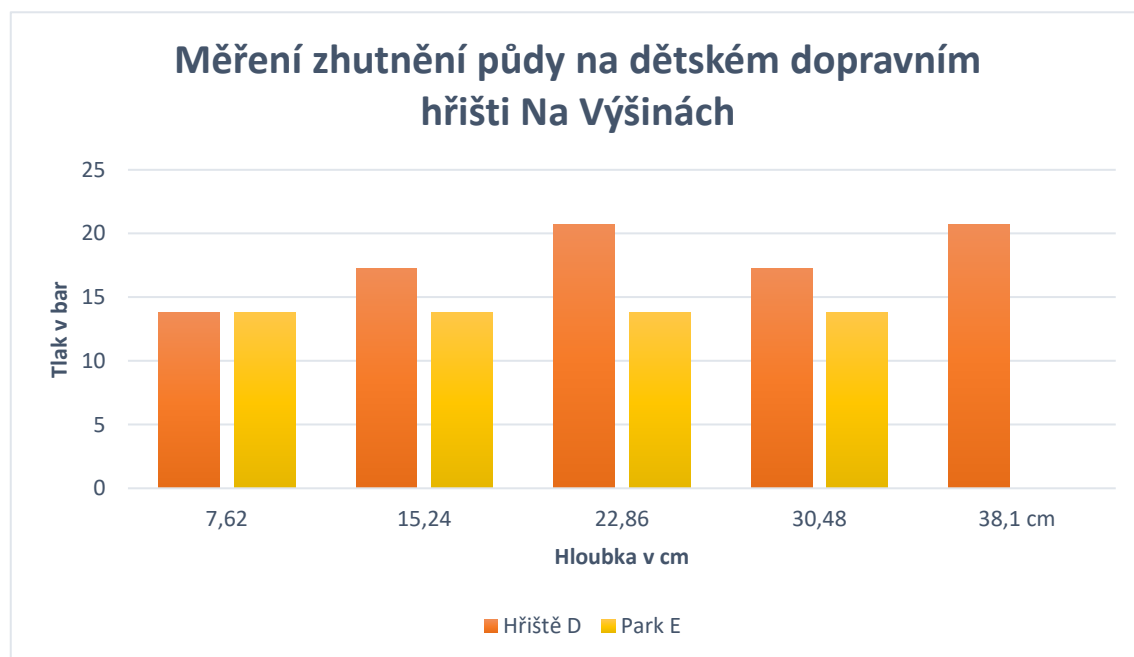
Graf č. 19 znovu znázorňuje větší utužení půdy na hřišti než mimo něj. Při měření mimo hřiště se hodnoty nachází v zelených číslech, to znamená 13,79 baru do hloubky 22,86 cm a poté v hloubce 30,48 cm nepatrně stoupne nad tuto hodnotu. Měření na hřišti v hloubce 7,62 cm zobrazuje hodnotu 13,79 baru, tedy optimální tlak. Již ale v 15,24 cm se tlak dostává nad hranici 17,24 baru a v hloubce 22,86 cm je již v červených číslech, tedy 20,68 baru. Zajímavé zde je, že v hloubce 30,48 cm tlak spadne opět na hodnotu 17,24 baru a v hloubce 38,1 cm opět vyskočí nad hranici 20,68 baru. Je to pravděpodobně způsobeno tím, že je zde půda nepůvodní, nebo se v půdě nachází zbytky po nějaké stavební činnosti.

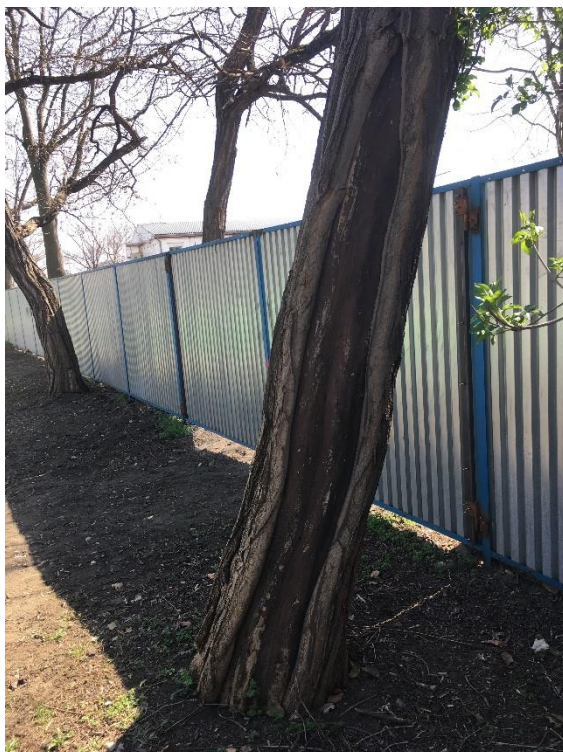
Fotografie č. 9: Ošlapané kořenové náběhy, strom č. 37 (Svobodová M.).

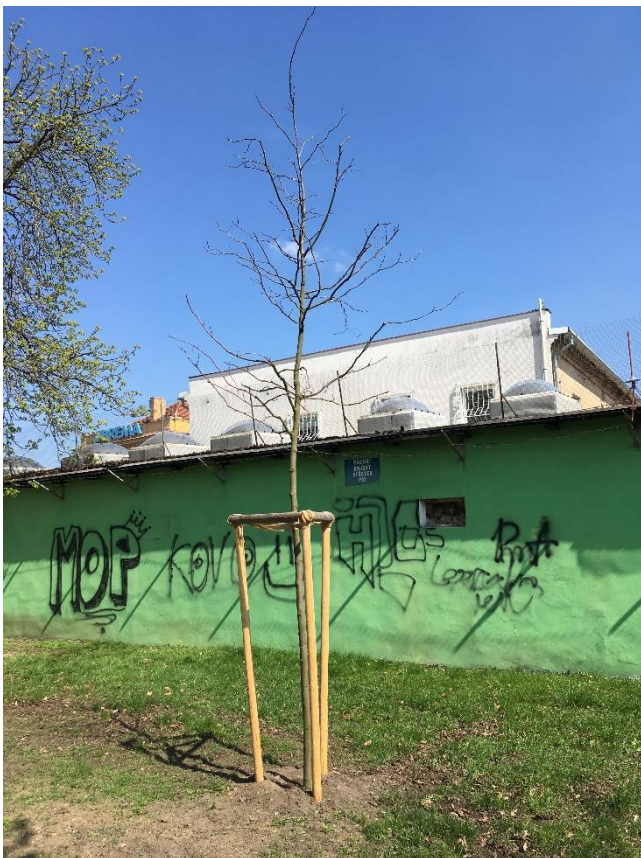
40.	<i>Fraxinus excelsior</i> - jasan ztepilý	9,0	7,0	2,0	5,0	2	a	1	1	2	Poškození kmene	Řez výchovný	5	1	
41.	<i>Fraxinus excelsior</i> - jasan ztepilý	7,0	6,0	2,0	3,0	2	a	1	1	2	Poškození báze kmene	Řez výchovný	5	1

Fotografie č. 15: Poškození na kmeni u *Fraxinus excelsior* č. 41 (Svobodová M.).

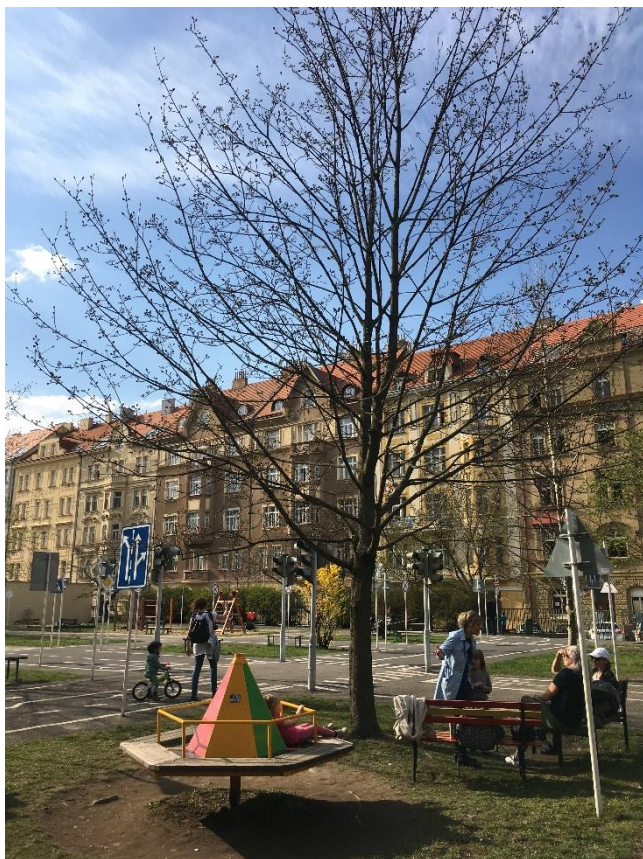
4.	<i>Sorbus aucuparia</i> - jeřáb ptačí	20,0 17,0	9,0	2,0	6,0	3	b	1	2	2	Tlaková vidlice od báze	Postupné kácení s překážkou v dopadové ploše		3	
5.	<i>Acer pseudoplatanus</i> - javor horský	10,0	6,0	2,0	4,0	2	c	1	2	2	Roste těsně u podezdívky plotu, tlaková vidlice v kosterním větvení	Kácení stromů volné		3

Fotografie č. 3: Herní prvek se *Sorbus aucuparia* č. 5 (Svobodová M.).
