HYDROMORFOLOGICKÉ HODNOCENÍ VODNÍHO
TOKU KATEŘINSKÝ POTOK

BAKALÁŘSKÁ PRÁCE

BAKALANT: MIROSLAV LAZORKA

2020

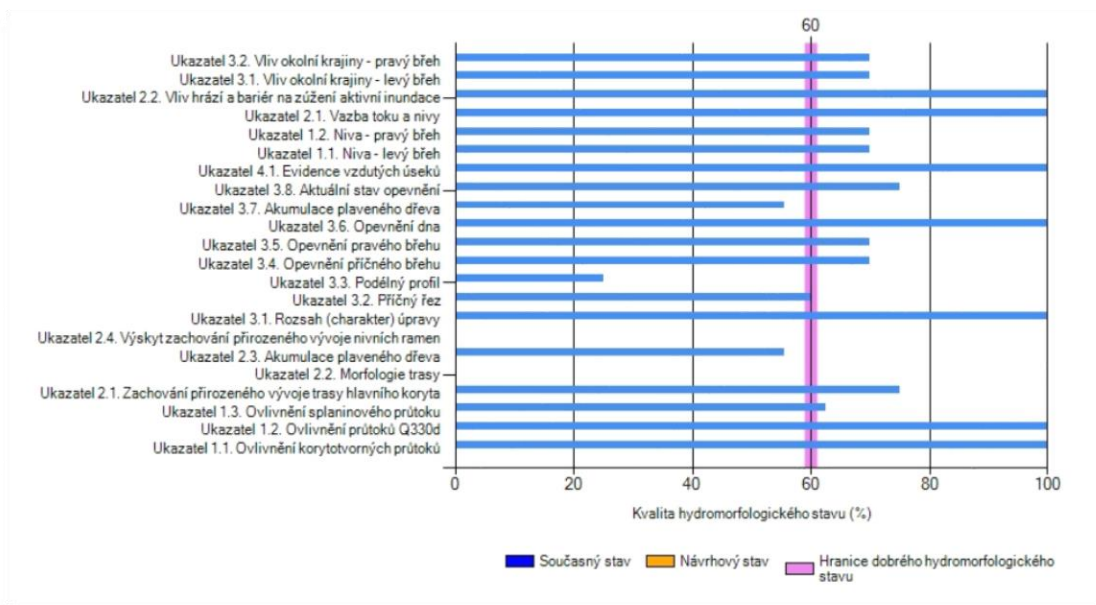
Výsledný graf úseku 1

Koryto je upravené, přímé, zahloubené 1,5 – 2,0 m pod okolní terén. Šíře koryta je konstantní 6,0 m, v ř.km 0,200 – 0,300 mírný oblouk. Dno je nezpevněné štěrkopískového charakteru. Břehy prorostlé rostlinnou vegetací a dřevinami. Opevnění toku provedeno formou laťových plůtků, neviditelné zarostlé vegetací, místy břehové nátrže, kde jsou patrné pozůstatky břehového opevnění ve formě laťových plůtků (viz obr. 33., Příloha 10.7 Fotodokumentace). Výskyt dřevní hmoty v korytě je sporadický. Niva toku je plochá jak v podélném, tak v příčném směru. Její šíře dle odhadu z vrstevnic ZM 10 a na základě terénního šetření je cca 800 m. Levý i pravý břeh nivy se nachází v lesních komplexech se smrkovými monokulturami a přirozenými porosty.

stavu nedosahuje dobrého hydromorfologického stavu toku a dosahuje dobrého hydromorfologického stavu údolní nivy.

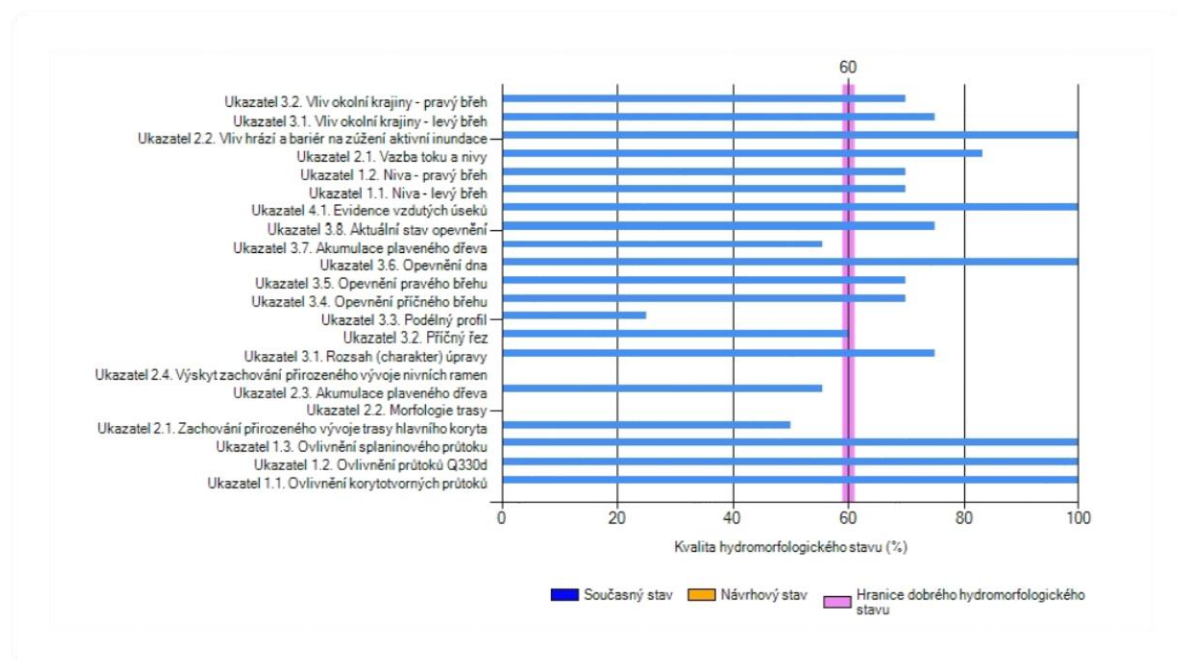
Výsledný graf úseku 2

Dno toku je nezpevněné štěrkopískového charakteru. Břehy jsou prorostlé rostlinnou vegetací, podél levého břehu vede komunikace až k poldru. Opevnění neviditelné zarostlé vegetací. Břehového opevnění dle informací správce toku je provedeno formou laťových plůtků. Výskyt dřevní hmoty v korytě je sporadický. Niva toku je plochá jak v podélném, tak v příčném směru. Její šíře dle odhadu z vrstevnic ZM 10 a na základě terénního šetření je cca 400 m. Levý i pravý břeh nivy v lesních komplexech se smrkovými monokulturami i přirozenými porosty. Potok v tomto úseku mírně vzdutý. Vzdutí způsobuje nízká bobří hráz před poldrem. Konec úseku tvoří profil mostu místní zpevněné komunikace.

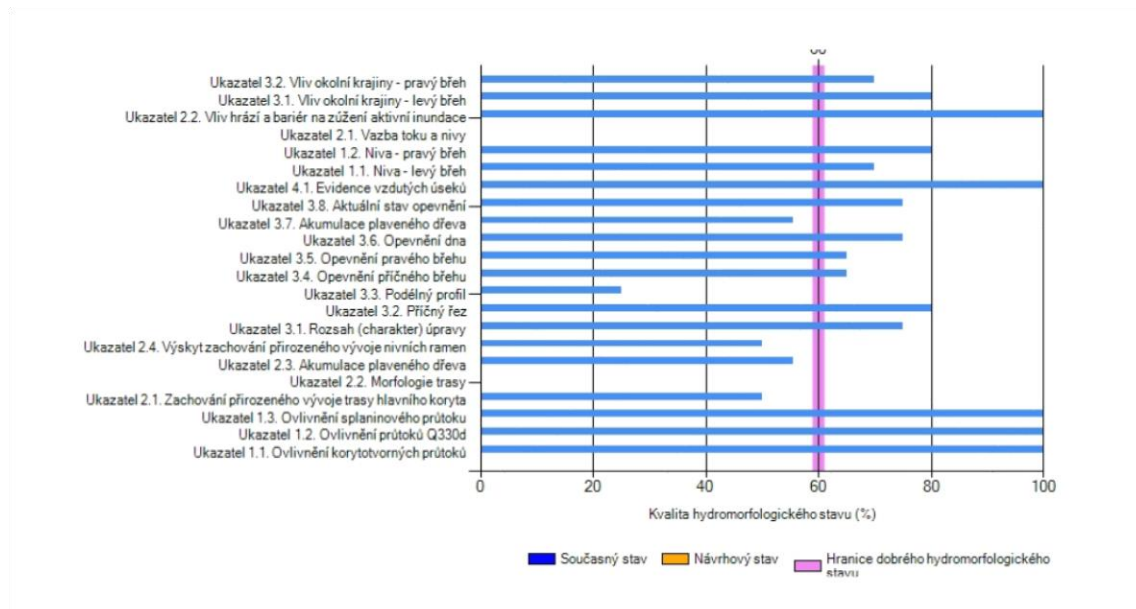
Výsledný graf úseku 3

Břehy toku jsou prorostlé rostlinnou vegetací, místně osázené břehovým porostem. Paty břehů vytvořeného koryta byly stabilizovány v závislosti na proudění buď kamenným zásepem z lomového kamene, nebo laťovými plůtky. Břehy byly také zpevněny kamenným pohozením. V ř.km 1,370 byla rozšířením a prohloubením koryta toku zbudována tůň.

Provedená revitalizace se dnes jeví jako přírodě blízká úprava toku. Tok je rozvlněný, stabilizovaný břehy se zapojeným vegetačním pokryvem. Stabilizace toku však nedává velký prostor přirozeným korytotvorným procesům, tok zůstal zahloubený, nedochází ke komunikaci s nivou toku. Úsek končí profilem dřevěného mostku na konci nivní louky před lesním komplexem. Výskyt dřevní hmoty v korytě je sporadický. Niva toku je plochá jak v podélném, tak v příčném směru. Její šíře dle odhadu z vrstevnic ZM 10 a na základě terénního šetření je cca 120 m. Levý břeh nivy v lesních komplexech se smrkovými monokulturami, částečně i přirozené porosty. Pravý břeh nivy tvoří nivní louka.

V tomto úseku se nevyskytují žádné přítoky. Hydromorfologický stav toku dle metodiky MŽP je 50,6 %, hydromorfologický stav nivy dle metodiky MŽP je 69,0 % což znamená, že výsledné hodnocení současného stavu nedosahuje dobrého hydromorfologického stavu toku a dosahuje dobrého hydromorfologického stavu údolní nivy.

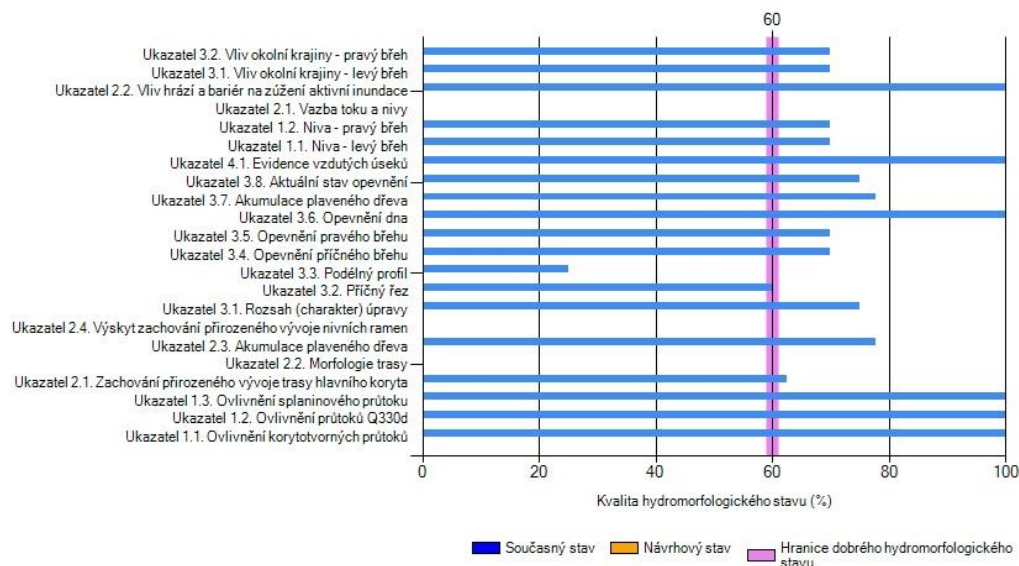
Výsledný graf úseku 4

Břehy jsou prorostlé rostlinnou vegetací, horní hrany břehů porostlé dřevinami. Opevnění břehů bylo provedeno laťovými plůtky, nyní zarostlé, neviditelné. Jeho zbytky jsou viditelné v místech drobných nátrží, které se v tomto úseku občas vyskytují. Dřevní hmota se vyskytuje místně, přirozeným spadem mrtvého dřeva, netvoří významné struktury v toku, které by významně ovlivňovaly jeho splaveninový režim, nebo vzdouvaly hladinu (*viz obr. 37., Příloha 10.7 Fotodokumentace*).

Hydromorfologický stav toku dle metodiky MŽP je 52,9 %, hydromorfologický stav nivy dle metodiky MŽP je 66,3 % což znamená, že výsledné hodnocení současného stavu nedosahuje dobrého hydromorfologického stavu toku a dosahuje dobrého hydromorfologického stavu údolní nivy.

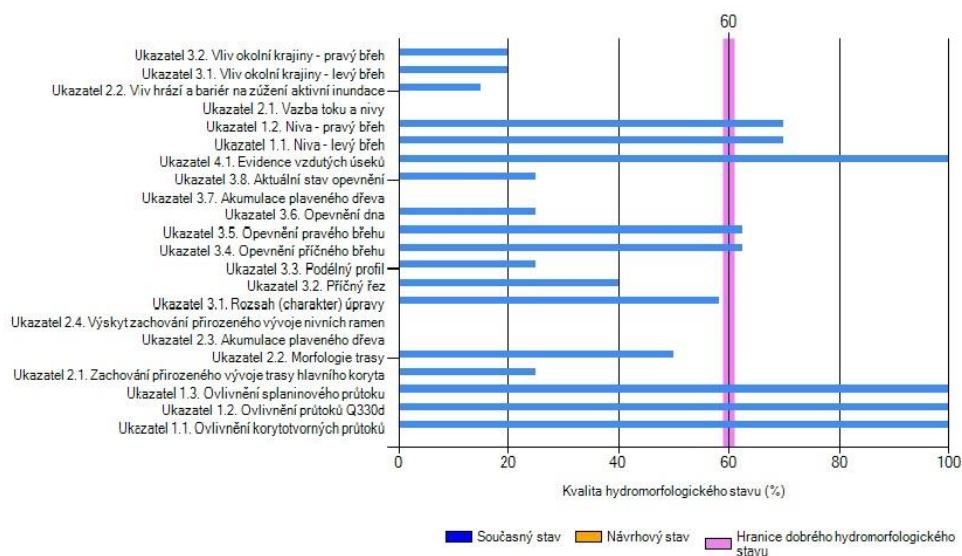
Výsledný graf úseku 5

Hydromorfologický stav toku dle metodiky MŽP je 40,8 %, hydromorfologický stav nivy dle metodiky MŽP je 45,1 % což znamená, že výsledné hodnocení současného stavu nedosahuje dobrého hydromorfologického stavu toku a nedosahuje dobrého hydromorfologického stavu údolní nivy.

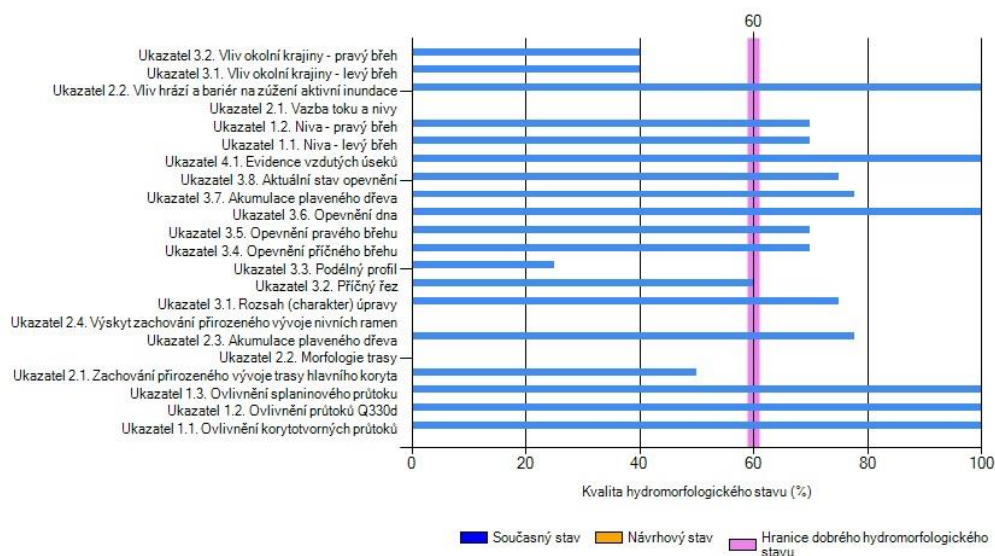
Výsledný graf úseku 6

Hydromorfologický stav toku dle metodiky MŽP je 51,5 %, hydromorfologický stav nivy dle metodiky MŽP je 61,7 % což znamená, že výsledné hodnocení současného stavu nedosahuje dobrého hydromorfologického stavu toku a dosahuje dobrého hydromorfologického stavu údolní nivy.

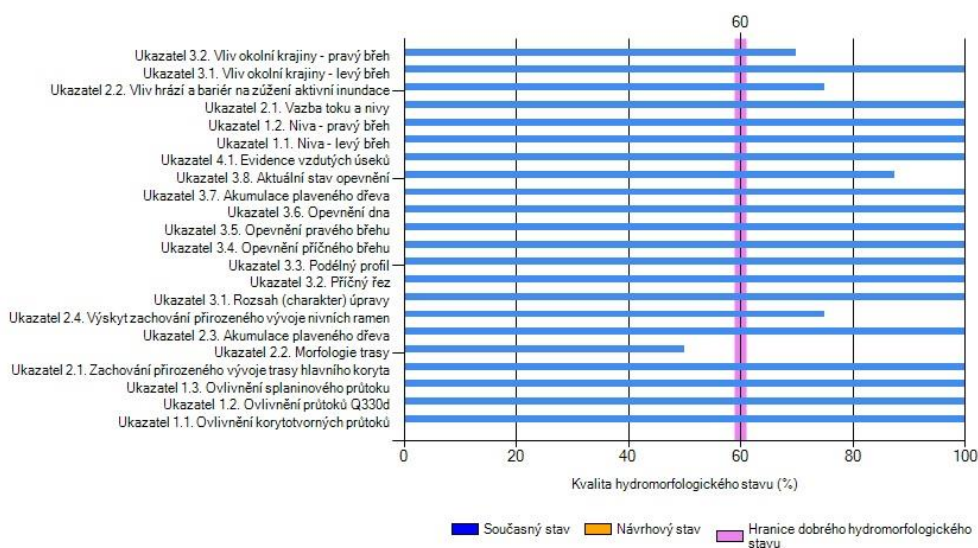
Výsledný graf úseku 7

Hydromorfologický stav toku dle metodiky MŽP je 83,0 %, hydromorfologický stav nivy dle metodiky MŽP je 90,8 % což znamená, že výsledné hodnocení současného stavu dosahuje dobrého hydromorfologického stavu toku a dosahuje dobrého hydromorfologického stavu údolní nivy.

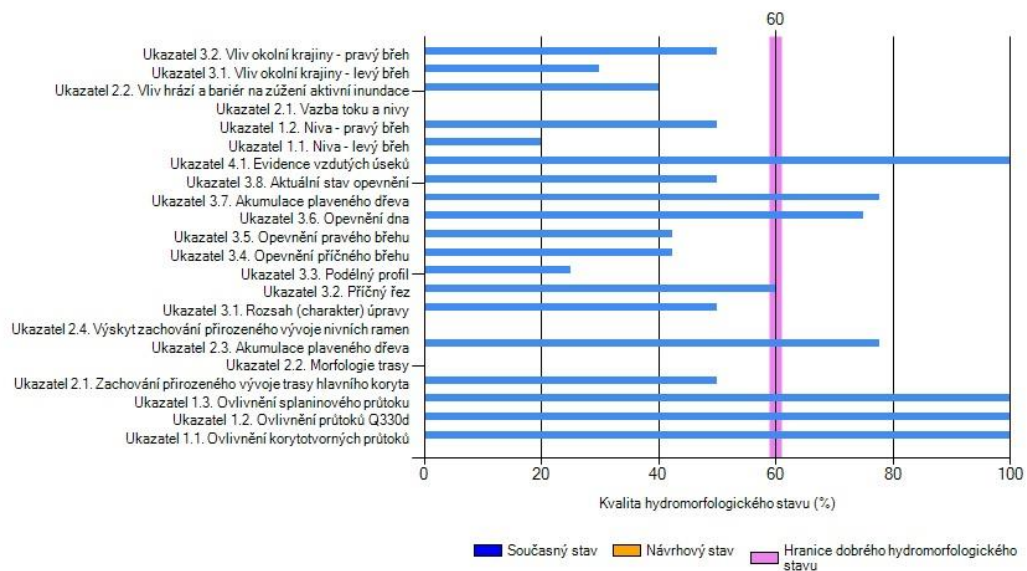
Výsledný graf úseku 8

stavu nedosahuje dobrého hydromorfologického stavu toku a nedosahuje dobrého hydromorfologického stavu údolní nivy.

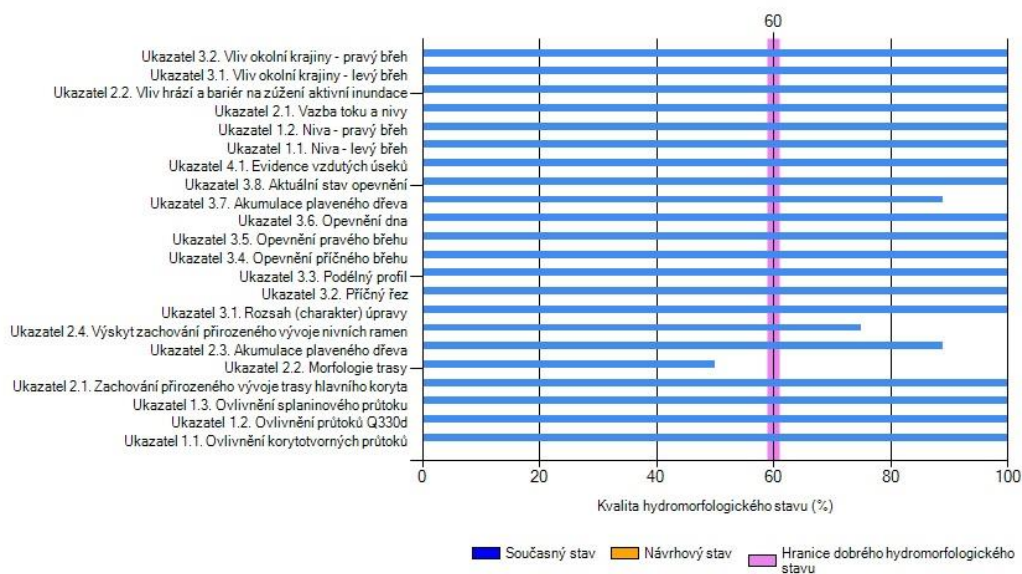
Výsledný graf úseku 9

Hydromorfologický stav toku dle metodiky MŽP je 83,2 %, hydromorfologický stav nivy dle metodiky MŽP je 100 %, což znamená, že výsledné hodnocení současného stavu dosahuje dobrého hydromorfologického stavu toku a dosahuje dobrého hydromorfologického stavu údolní nivy.

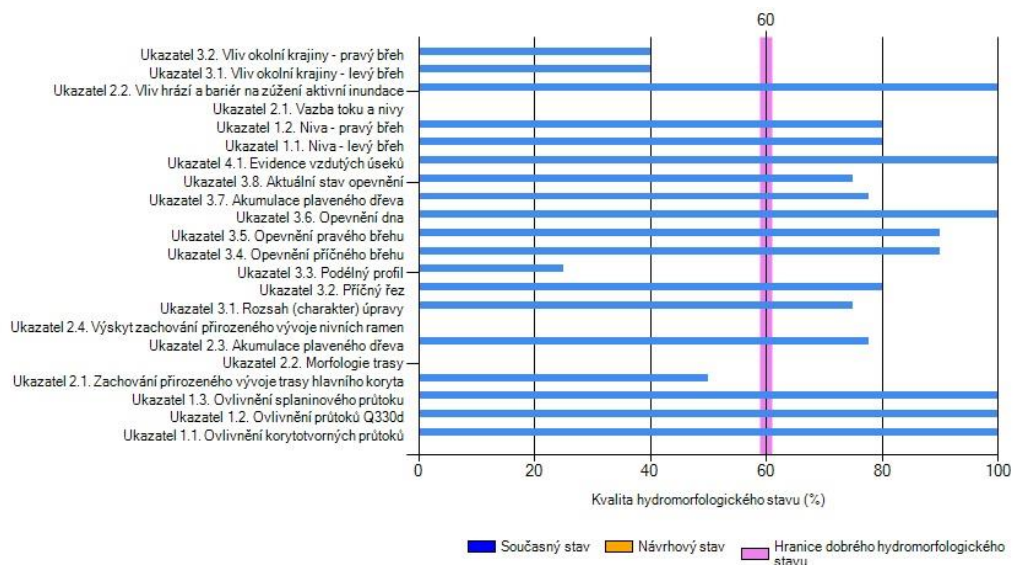
Výsledný graf úseku 10

Hydromorfologický stav toku dle metodiky MŽP je 53,3 %, hydromorfologický stav nivy dle metodiky MŽP je 65,9 % což znamená, že výsledné hodnocení současného stavu nedosahuje dobrého hydromorfologického stavu toku a dosahuje dobrého hydromorfologického stavu údolní nivy.

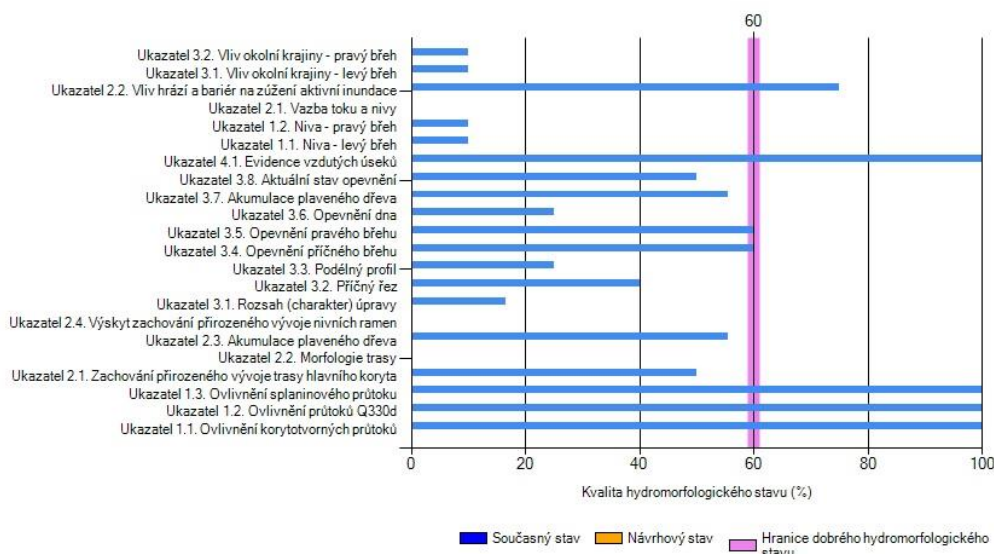
Výsledný graf úseku 11

Hydromorfologický stav toku dle metodiky MŽP je 42,8 %, hydromorfologický stav nivy dle metodiky MŽP je 15 %, což znamená, že výsledné hodnocení současného stavu nedosahuje dobrého hydromorfologického stavu toku a nedosahuje dobrého hydromorfologického stavu údolní nivy.

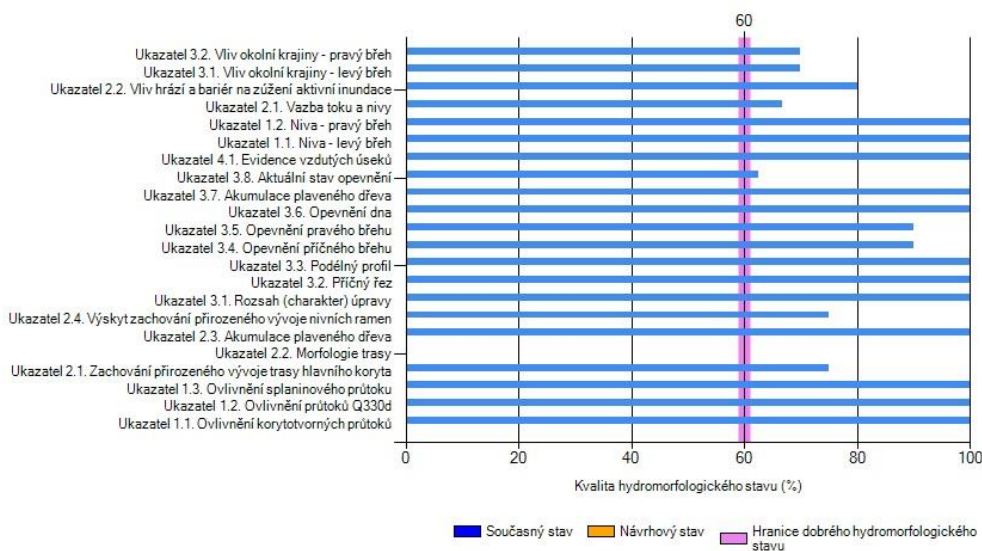
Výsledný graf úseku 12

Hydromorfologický stav toku dle metodiky MŽP je 71,3 %, hydromorfologický stav nivy dle metodiky MŽP je 76,3 % což znamená, že výsledné hodnocení současného stavu dosahuje dobrého hydromorfologického stavu toku a dosahuje dobrého hydromorfologického stavu údolní nivy.

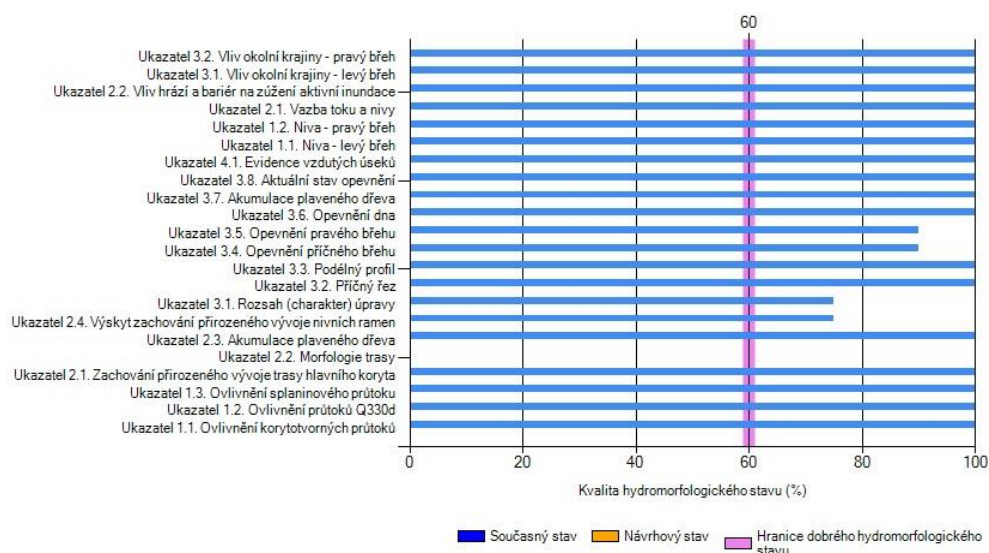
Výsledný graf úseku 13

Hydromorfologický stav toku dle metodiky MŽP je 72,7 %, hydromorfologický stav nivy dle metodiky MŽP je 100 % což znamená, že výsledné hodnocení současného stavu dosahuje dobrého hydromorfologického stavu toku a dosahuje dobrého hydromorfologického stavu údolní nivy.

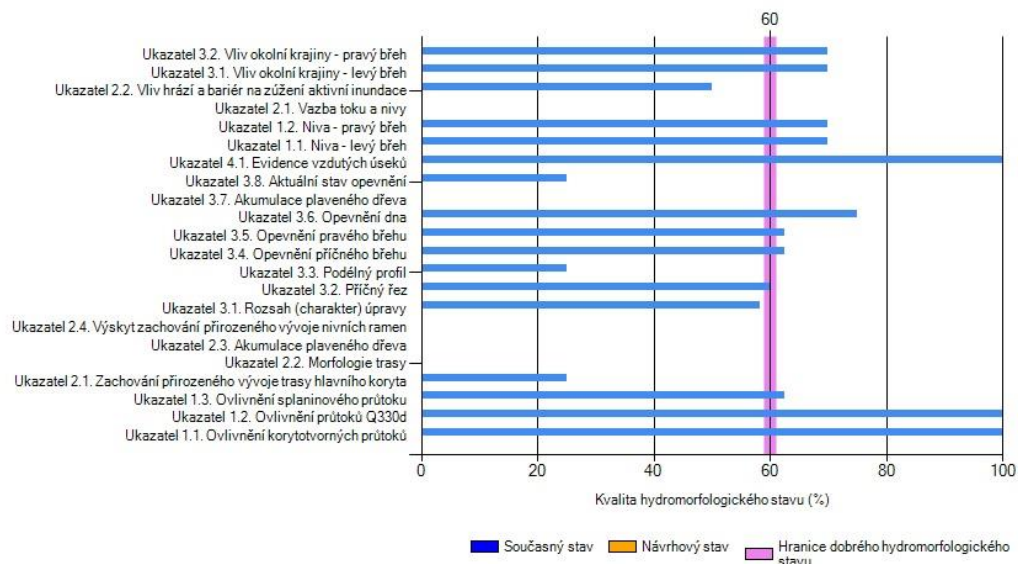
Výsledný graf úseku 14

stavu nedosahuje dobrého hydromorfologického stavu toku a nedosahuje dobrého hydromorfologického stavu údolní nivy.

- + Okolní krajina a niva jsou ve stavu blízkém k přírodě, není ovlivněn splavinový režim a běžné průtoky.
- Nemožnost přirozeného korytotvorného vývoje z důvodu mostní konstrukce a navazujícího opevnění, tok a niva bez vazby.

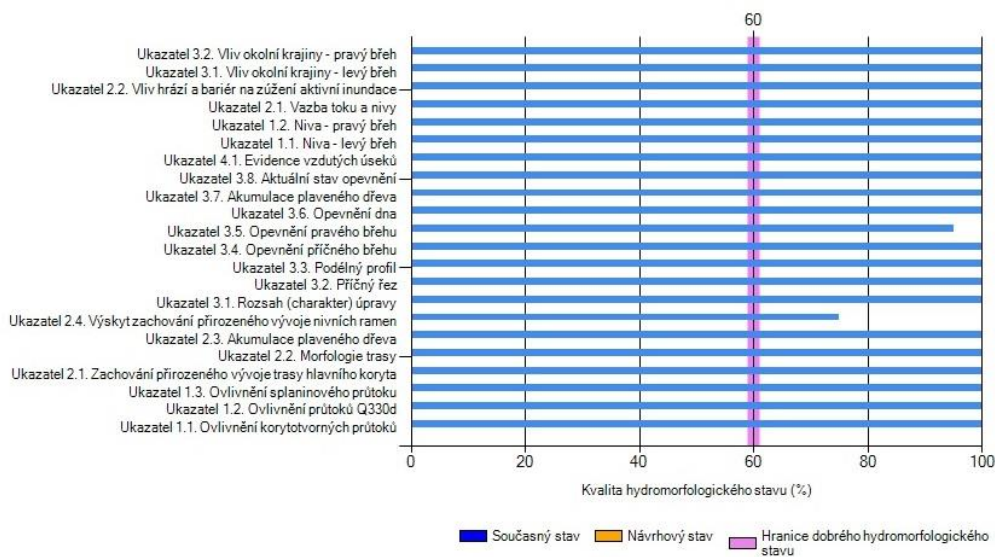
Výsledný graf úseku 15

Hydromorfologický stav toku dle metodiky MŽP je 94,1 %, hydromorfologický stav nivy dle metodiky MŽP je 100 % což znamená, že výsledné hodnocení současného stavu dosahuje dobrého hydromorfologického stavu toku a dosahuje dobrého hydromorfologického stavu údolní nivy.

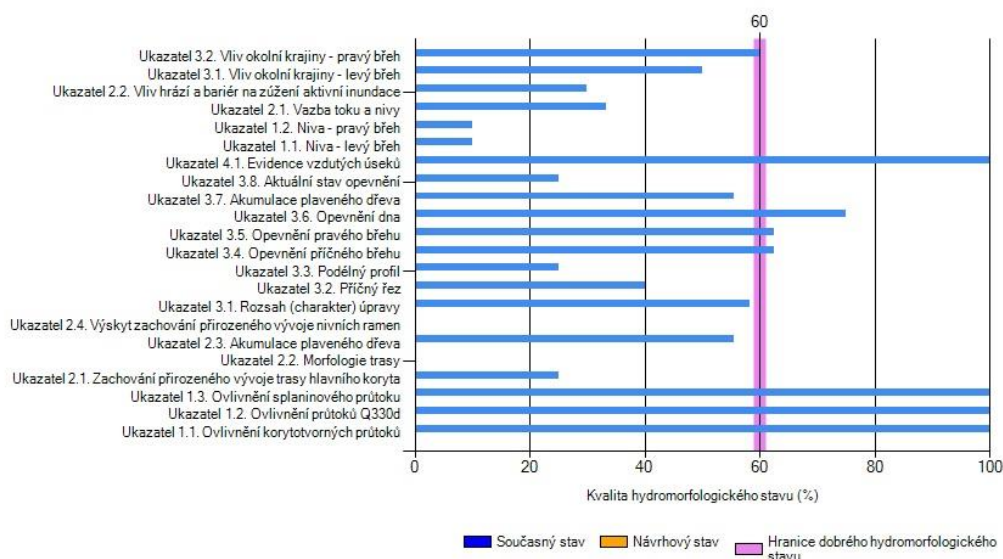
Výsledný graf úseku 16

V tomto úseku, dle evidence CEVT, neústí do Kateřinského potoka žádné přítoky. Hydromorfologický stav toku dle metodiky MŽP je 42,4 %, hydromorfologický stav nivy dle metodiky MŽP je 21,6 %, což znamená, že výsledné hodnocení současného stavu nedosahuje dobrého hydromorfologického stavu toku a nedosahuje dobrého hydromorfologického stavu údolní nivy.

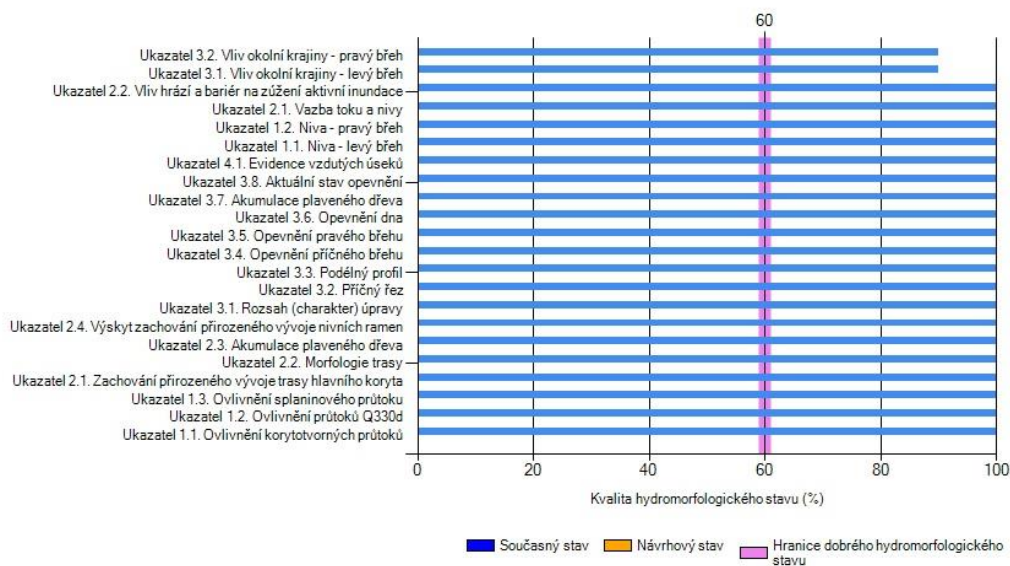
Výsledný graf úseku 17

Hydromorfologický stav toku dle metodiky MŽP je 100 %, hydromorfologický stav nivy dle metodiky MŽP je 99,3 % což znamená, že výsledné hodnocení současného stavu dosahuje dobrého hydromorfologického stavu toku a dosahuje dobrého hydromorfologického stavu údolní nivy.

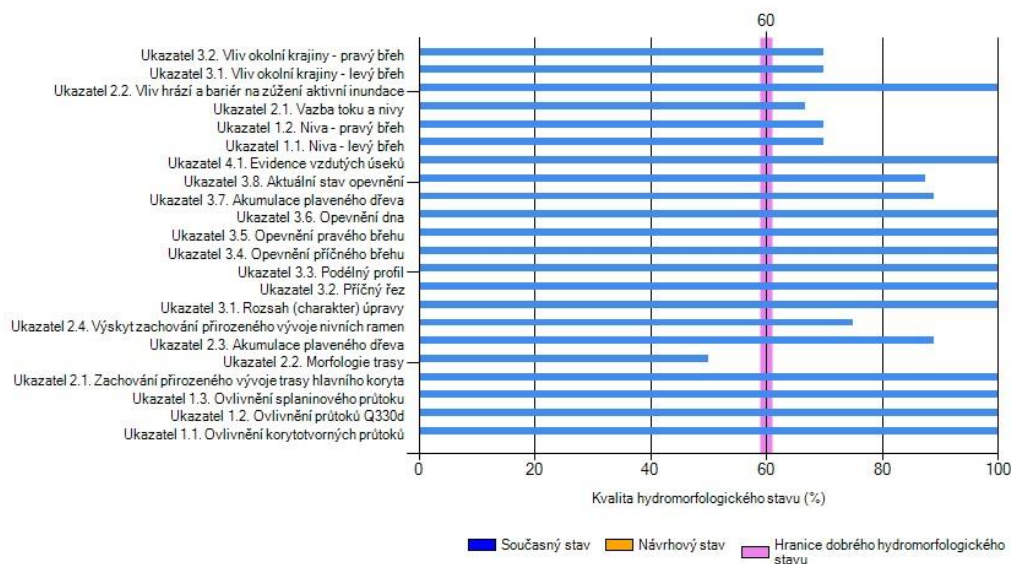
Výsledný graf úseku 18

dosahuje dobrého hydromorfologického stavu toku a dosahuje dobrého hydromorfologického stavu údolní nivy.

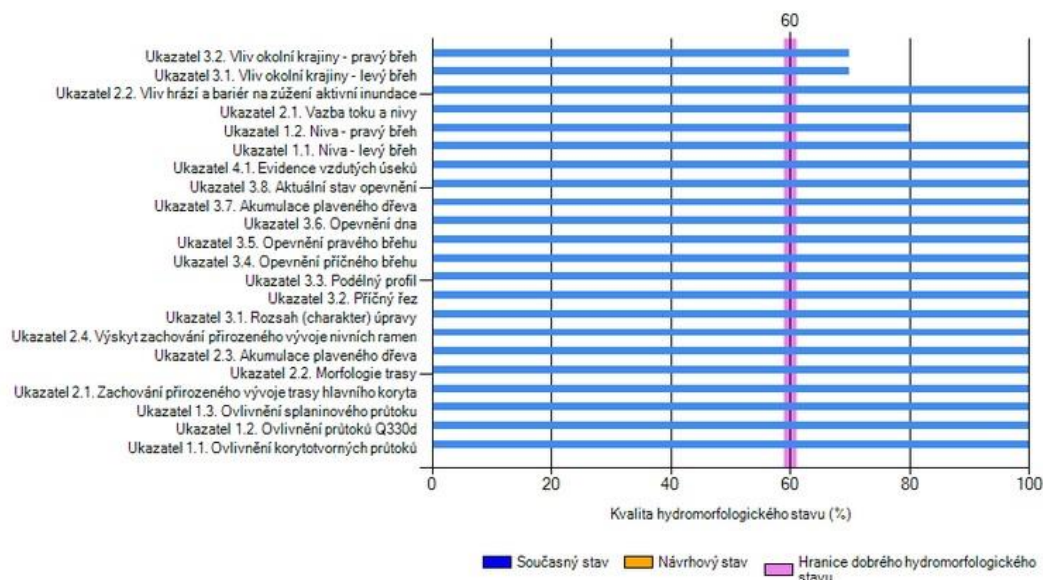
Výsledný graf úseku 19

Hydromorfologický stav toku dle metodiky MŽP je 100 %, hydromorfologický stav nivy dle metodiky MŽP je 94,3 % což znamená, že výsledné hodnocení současného stavu dosahuje dobrého hydromorfologického stavu toku a dosahuje dobrého hydromorfologického stavu údolní nivy.

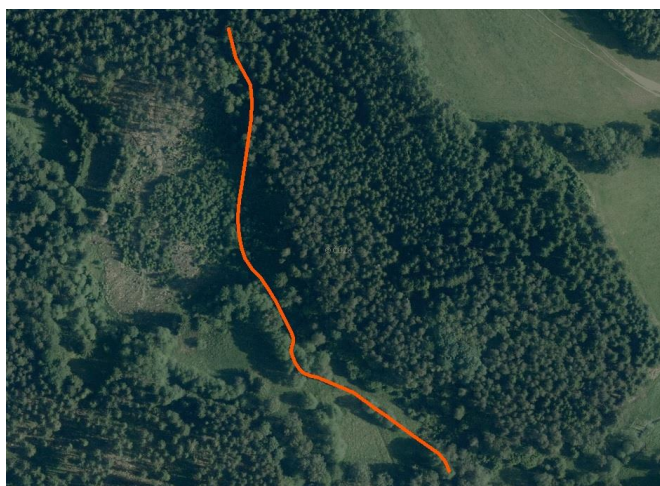
Obr. 28. Vyznačení úseku 20 v ortofotomapě.

Koryto vodního toku je upravené, mírně zahloubené, přímé, s mírnými oblouky, cca 1.5 m široké. Dno toku se zbytky dnového opevnění viditelném v ř.km 14,417 – 14,550. Opevnění je v destrukci. Ve zbytku úseku opevnění neviditelné, dno štěrkopískové až kamenité. Břehy toku jsou zpevněné břehovými dřevinami, v místech absence břehových dřevin, jsou prorostlé travinami. Dřevní hmota se vyskytuje pravidelně v podobě mrtvého dřeva, jako přirozeného spadu větví.

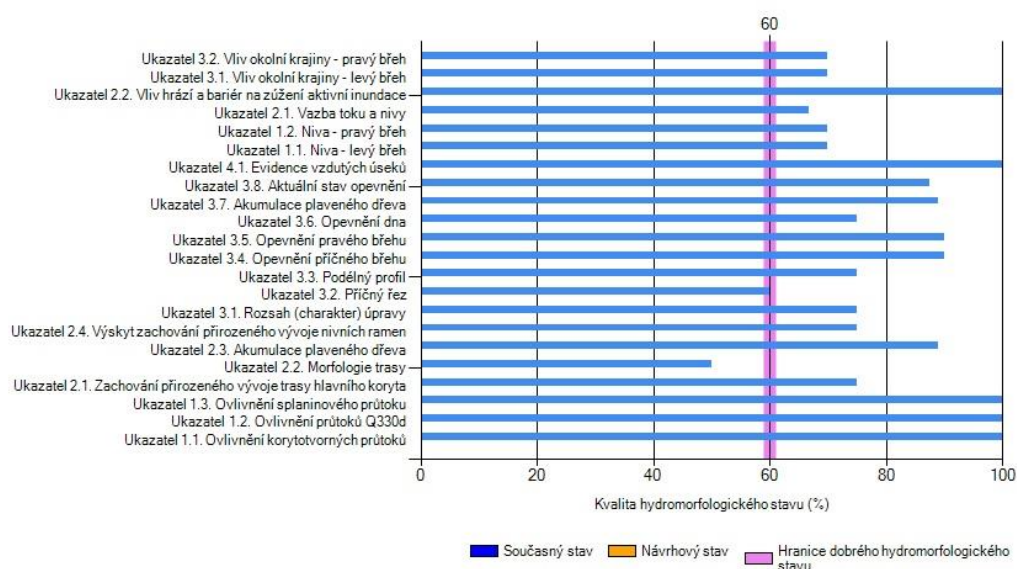
Výsledný graf úseku 20

Hydromorfologický stav toku dle metodiky MŽP je 71,2 %, hydromorfologický stav nivy dle metodiky MŽP je 73,6 % což znamená, že výsledné hodnocení současného stavu dosahuje dobrého hydromorfologického stavu toku a dosahuje dobrého hydromorfologického stavu údolní nivy.

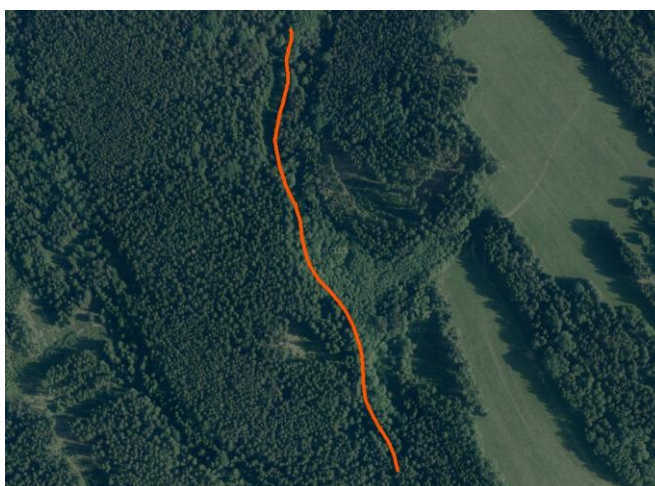
Obr. 29. Vyznačení úseku 21 v ortofotomapě.

Koryto vodního toku odpovídá danému geomorfologickému typu, je zde zřetelné větvení. Dno toku je nezpevněné štěrkopískového až kamenitého charakteru. Břehy

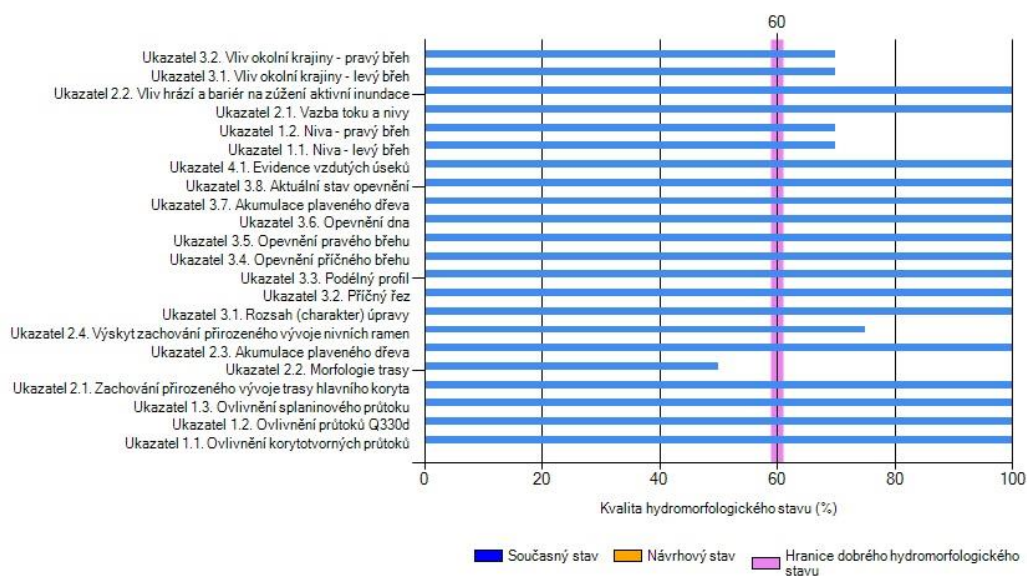
Výsledný graf úseku 21

Hydromorfologický stav toku dle metodiky MŽP je 87,5 %, hydromorfologický stav nivy dle metodiky MŽP je 87,3 % což znamená, že výsledné hodnocení současného stavu dosahuje dobrého hydromorfologického stavu toku a dosahuje dobrého hydromorfologického stavu údolní nivy.

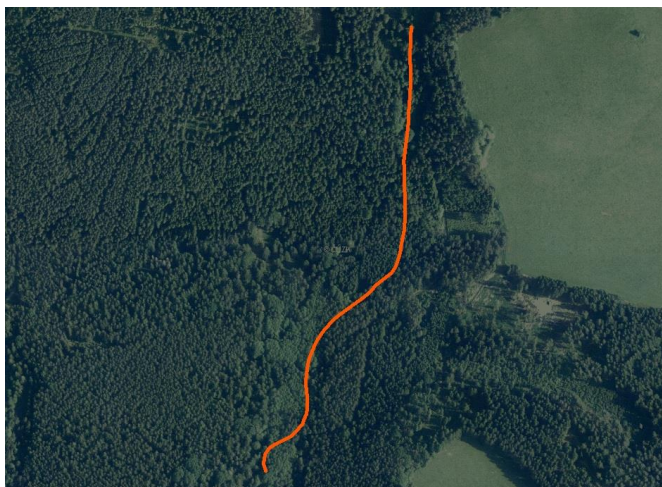
Obr. 30. Vyznačení úseku 22 v ortofotomapě.

Koryto vodního toku v tomto úseku protéká lesním komplexem, smrkovou monokulturou. Koryto je upravované, prohloubené v průměru na 1,5 m pod okolní terén, šíře toku cca 2 m. Vytěžený materiál z toku je uložen na břehové hraně. Dno toku je nezpevněné povětšinou štěrkopískového charakteru. Břehy jsou bez opevnění, postupně stabilizovány náletovou vegetací bez bylinného porostu (viz. obr. 47., Příloha 10.7 Fotodokumentace). Dřevní hmota se zde vyskytuje pravidelně v podobě mrtvého dřeva a však nevytváří prostorově významné struktury.

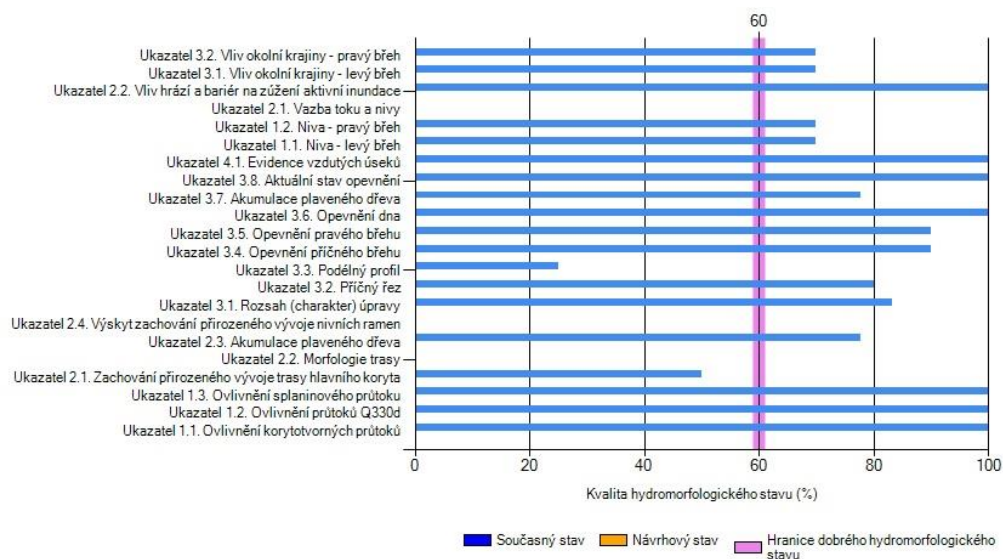
Výsledný graf úseku 22

Hydromorfologický stav toku dle metodiky MŽP je 65,0 %, hydromorfologický stav nivy dle metodiky MŽP je 66,3 % což znamená, že výsledné hodnocení současného stavu dosahuje dobrého hydromorfologického stavu toku a dosahuje dobrého hydromorfologického stavu údolní nivy.

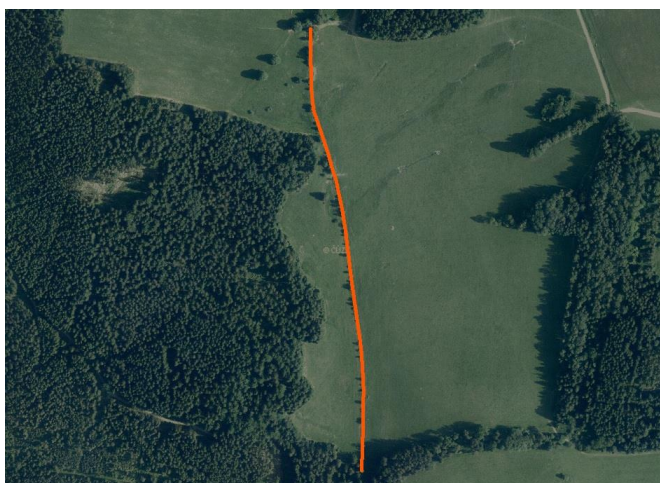
Obr. 31. Vyznačení úseku 23 v ortofotomapě.

Koryto vodního toku je zde upravené, příčný profil je lichoběžníkový, zahloubené 1,5 – 2 m pod okolní terén. Dno toku je opevněné melioračními tvárnici, břehy

Hydromorfologický stav toku dle metodiky MŽP je 44,9 %, hydromorfologický stav nivy dle metodiky MŽP je 65,9 % což znamená, že výsledné hodnocení současného stavu nedosahuje dobrého hydromorfologického stavu toku a dosahuje dobrého hydromorfologického stavu údolní nivy.

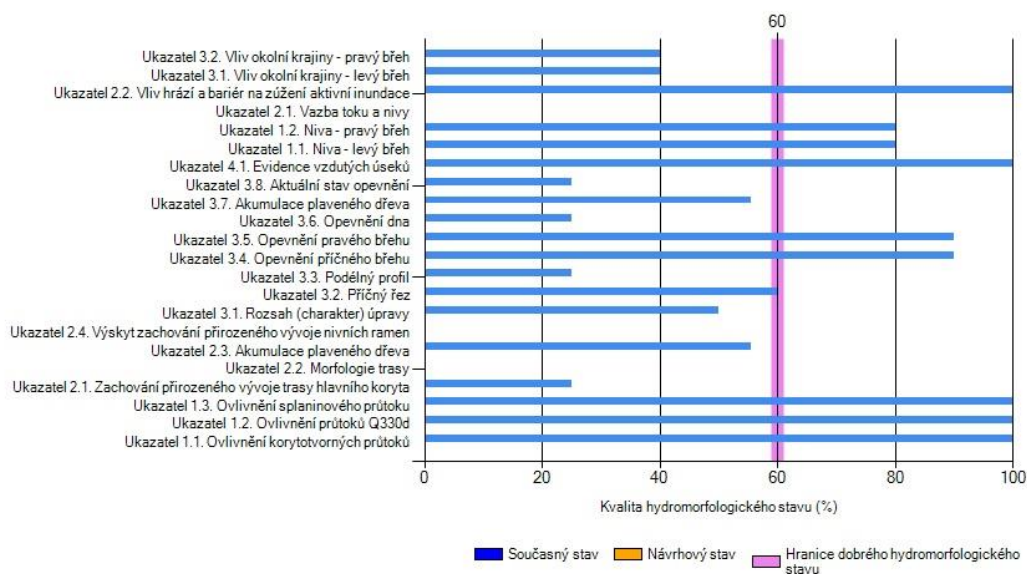
Výsledný graf úseku 23

+ Splavinový režim a průtoky nejsou ovlivňovány.

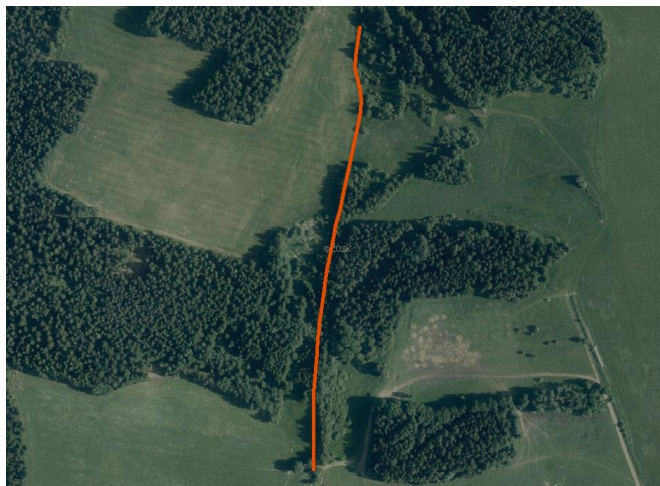
Obr. 32. Vyznačení úseku 24 v ortofotomapě.

Poslední úsek vodního toku je pramenná oblast toku. Koryto je zde upravené, příčný profil je lichoběžníkový, zahloubené v průměru cca 1,5 m pod okolní terén. Dno je bez opevnění, prorostlé bylinnou vegetací. Břehy jsou zatravněné, v úseku ř.km 19,800 – 20,200 stabilizované břehovými porosty náletových dřevin na něž navazují smrkové monokultury lesního obhospodařovaného komplexu. Dřevní hmota se zde vyskytuje pravidelně v úseku s břehovým porostem, v úseku bez dřevin bez dřevní hmoty.

Niva toku je zde neznatelná, zahloubením toku došlo k jejímu oddělení od toku. Dle terénního šetření je její šíře odhadována na cca 5 m. Okolí toku mimo lesních částí tvoří pastviny. Pravý břeh v úseku ř.km 20,200 – 20,400 tvoří odvodněná pastvina funkční meliorací, levý břeh je maloplošně chráněné území Prameniště Kateřinského potoka. V trase koryta bezprostředně navazujícího na prameniště, jsou zbudovány dvě přehráčky, jejichž účelem je zvýšení hladiny podzemní vody a zpomalení odtoku z území prameniště (viz obr. 49., Příloha 10.7 Fotodokumentace).

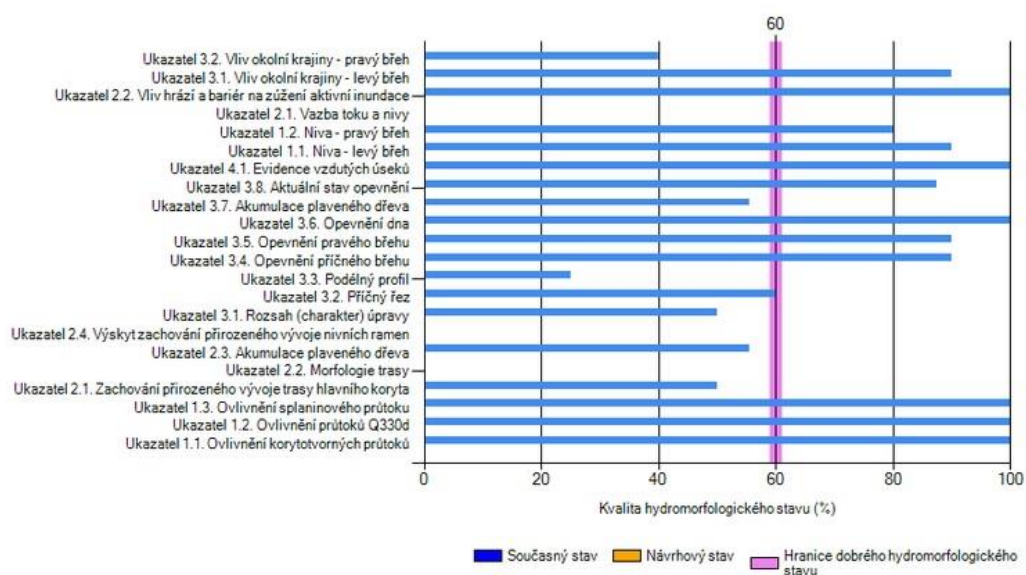
Výsledný graf úseku 24

Hydromorfologický stav toku dle metodiky MŽP je 61,4 %, hydromorfologický stav nivy dle metodiky MŽP je 71,0 % což znamená, že výsledné hodnocení současného stavu dosahuje dobrého hydromorfologického stavu toku a dosahuje dobrého hydromorfologického stavu údolní nivy.

- + Okolní krajina a niva jsou ve stavu blízkém k přírodě, prameniště na levém břehu jako maloplošně chráněné území, přehrážky pod prameništěm zpomalující odtok.
- Koryto zahloubené přímé, pod prameništěm bez vazby toku na nivu, charakter odvodňovacího kanálu, zrychlený odtok vody z území pod prameništěm, pravý břeh odvodněný, intenzivně zemědělsky obhospodařovaný jako pastvina.
