HAVÁRIE MOSTU SILVER BRIDGE V POINT PLEASANT - ROZBOR PŘÍČIN HAVÁRIE

POINT PLEASANT BRIDGE COLLAPSE - CASUAL ANALYSIS OF THE ACCIDENT

BAKALÁŘSKÁ PRÁCE

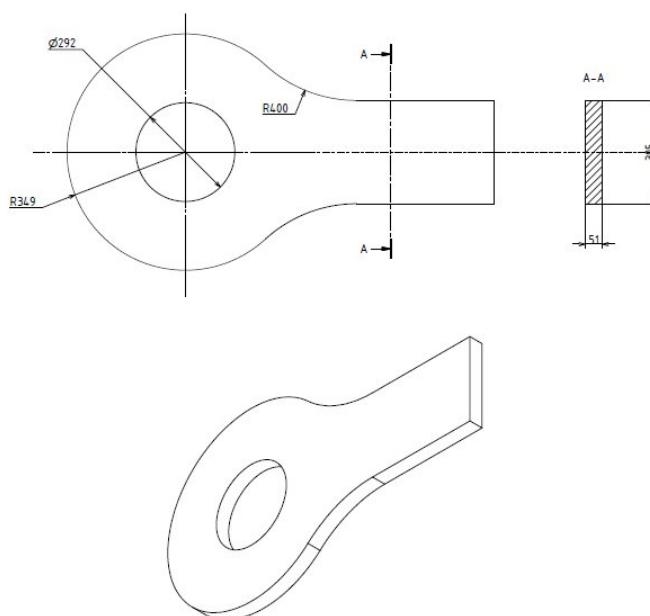
Obr. 3 Geometrie článků s oky, rozměry v mm

Princip zvoleného řešení je založen na spojení za sebou řazených ocelových článků obdélníkového průřezu s oky pomocí čepů. Rozměry a tvar těchto článků je uveden na obr. 3. Otvory na koncích prutů byly vyvrtány.

Další možnou příčinou pádu mostu mohla být vysoká koncentrace napětí okolo otvoru pro čep. V době výstavby mostu bylo známo, že napětí kolem kruhového otvoru je asi třikrát vyšší než nominální napětí. Pro demonstraci a kontrolu, zda nemohlo dojít k nějaké chybě v pevnostním výpočtu mostu Silver Bridge byla v rámci bakalářské práce provedena analýza napětí kolem otvoru pro čep pomocí metody konečných prvků. Rozměry jednotlivých článků s oky se lišily pouze v délce, díky natočení článků o různé úhly vůči vodorovné poloze, viz obr. 3.

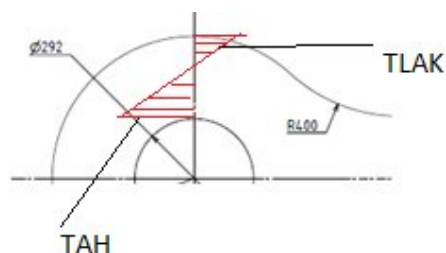
Obr. 8 Schéma průběhu ohybového napětí po průřezu kolem otvoru pro čep

Na části s tvárným lomem bylo naměřeno zúžení okolo otvoru pro čep 9 %. Loupaní barvy a zúžení nasvědčuje tomu, že lom byl způsoben ohybovým namáháním ze strany otvoru pro čep, a to tahovým napětím z vnitřní strany otvoru a tlakovým napětím na okraji, viz obr. 8 (průběh napětí je pouze ilustrativní, nelze přesně určit polohu neutrální osy).

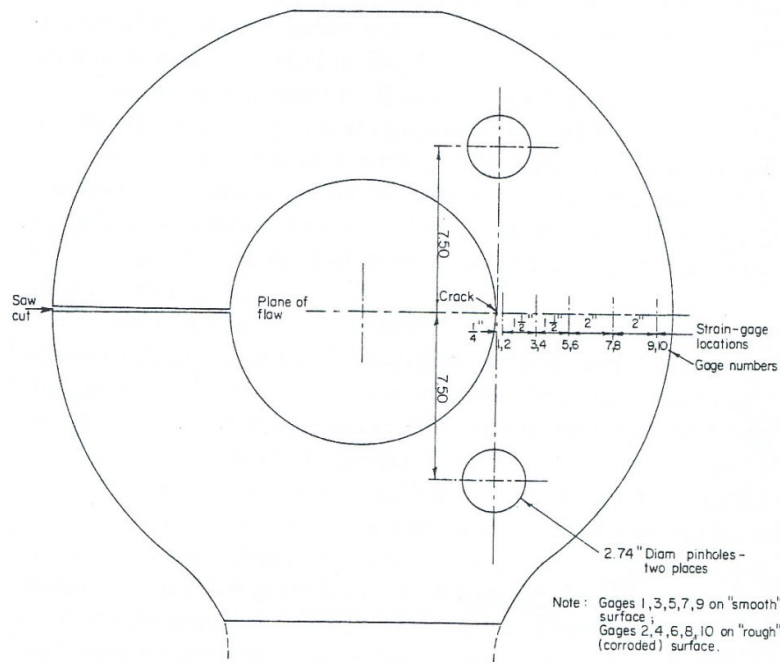
Obr. 14 Počáteční konfigurace pro „celočlánekovou“ zkoušku lomové houževnatosti

Třetí typ experimentu byl proveden na náhodně vybraném nepoškozeném článku s oky, ve kterém byl vytvořen vrub a nacyklována únavová trhlina. Článek byl osazen deseti tenzometry, jejich rozmístění je patrné z obr. 14 (straingage) a několika termočlánky. Před započítím zkoušky byl článek ochlazen na teplotu přibližně 0 °C. Okraj otvoru pro čep byl, z důvodů snížení velikosti síly potřebné pro zkoušku na protější straně vytvořeného vrubu, proříznut. Do článku s oky byly vyvrtány otvory pro čepy upínacího mechanismu zatěžovacího stroje. Tyto otvory se nacházely v takové poloze, aby podmínky zatěžování simulovaly reálné zatěžovací podmínky, tzn. kombinaci ohybového a tahového zatížení. Počáteční konfigurace pro zkoušku je uvedena v obr. 14.

Ostrá trhlina byla vytvořena cyklickým zatěžováním, článek byl poté zatěžován jednosměrným kombinovaným namáháním (tah a ohyb) až do lomu. Deformace článku byla zaznamenávána pomocí tenzometrů a z těchto údajů byla poté vypočítána velikost lomové houževnatosti $K_{IC}=51 \text{ MPa m}^{1/2}$.

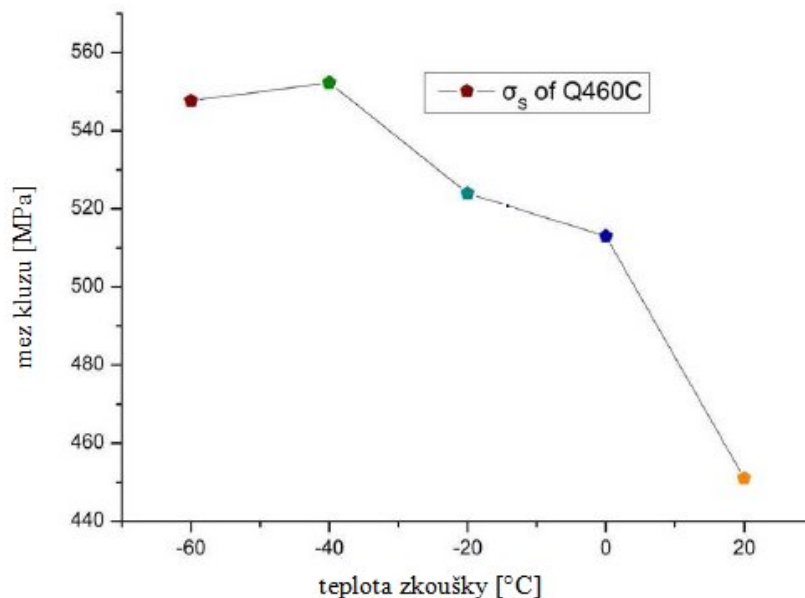
Obr. 15 Závislost meze kluzu oceli Q460C na teplotě zkoušky [9]

Z dostupných podkladů zjistitelná hodnota meze kluzu byla určena při teplotě cca 20 °C (viz tab. 2). Jak vyplývá z kap. 5.3, v okolí otvoru pro čep se hodnota napětí při maximálním dovoleném pracovním zatížení mostu mohla pohybovat právě okolo této hodnoty meze kluzu. V době havárie byla teplota vzduchu přibližně -1 °C. Je prokázáno [7], že u ocelí vzrůstá mez kluzu se snižující se teplotou. O jak velký nárůst se jedná v případě oceli použité pro most Silver Bridge nelze zjistit z důvodu absence údajů v dostupné literatuře. Pro hrubý odhad změn mechanických vlastností s teplotou byly použity údaje o teplotní závislosti meze kluzu konstrukční oceli Q460C [9]. Na obr. 15 je uvedena závislost meze kluzu na teplotě pro ocel Q460C. Zkoušky tahem byly realizovány v teplotním intervalu (-60 ÷ +20) °C. Z grafu je patrné, že v důsledku poklesu teploty z 20 °C na 0 °C došlo k nárůstu meze kluzu přibližně o 60 MPa.

Po zvážení nejistot v napjatostních poměrech na čele trhliny a přihlédnutím k možnému nárůstu meze kluzu v oceli se lze domnívat, že skutečné lomové napětí mohlo být pod mezí kluzu dané oceli a zároveň je možné, že maximální provozní napětí v blízkosti otvoru pro čep dosáhlo hodnoty lomového napětí (viz následující kapitoly). Lze tedy konstatovat, že přítomná trhlina s maximální délkou 3 mm mohla s velkou pravděpodobností způsobit nestabilní lom článku č. 330.

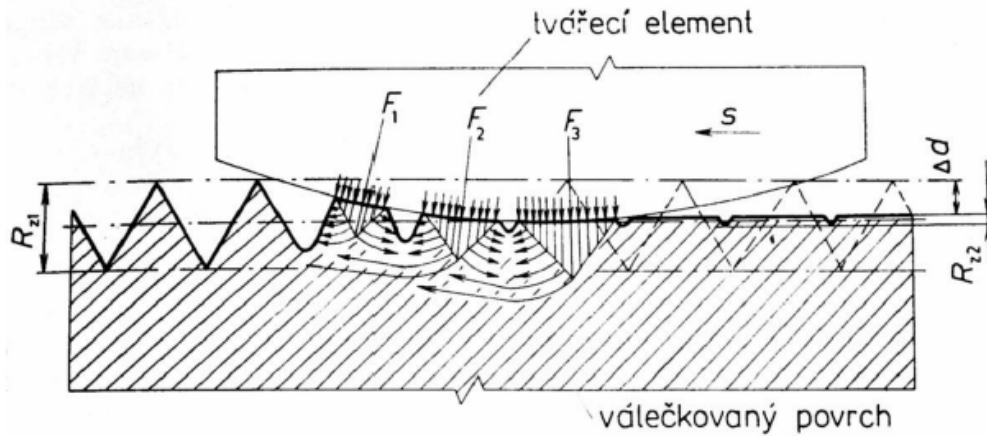
Obr. 16 Schéma průběhu napětí, geometrických a objemových změn materiálu při válečkování [10]

Jak již bylo zmíněno v kap. 3.1, otvory pro čepy byly do jednotlivých článků s oky vyvrtány až po tepelném zpracování oceli. V návrhu dovolených napětí v konstrukci nebylo zvaženo možné zbytkové napětí způsobené vrtáním. Zbytkové napětí způsobené technologickým procesem vrtání mělo pravděpodobně značný význam při počátečním vzniku trhlin. Z fyzikálního hlediska probíhá proces třískového obrábění, tedy i vrtání, plastickou deformací materiálu za extrémních podmínek, tj. vysoké rychlosti deformace a vysoké teploty, kdy zároveň s plastickou deformací je povrchová vrstva obrobenej plochy vystavena

účinku tepla vznikajícího při obrábění. Plasticky deformovaná ohřátá povrchová vrstva se snaží při ochlazování zmenšit svůj objem, čemuž brání spodní chladnější vrstvy. U povrchu tak vznikají tahová napětí, hlouběji v objemu materiálu napětí tlaková. Tahová napětí v povrchové vrstvě snižují mez únavy materiálu a také usnadňují vznik trhlin na kontaktních plochách [4, 9].

Lze konstatovat, že technologický proces výroby otvorů pro čepy měl být volen s přihlédnutím k pracovním podmínkám těchto článků (tření mezi čepem a otvorem, cyklické namáhání), popř. měla být povrchová vrstva následně zbavena nepříznivých tahových napětí, v lepším případě vnesením tlakových napětí do povrchové vrstvy. Tlakového napětí v povrchové vrstvě lze docílit válečkováním (někdy též označované jako statické kuličkování). Zpevnění povrchu válečkováním je dosaženo vytvořením velkého tlakového napětí na povrchu pomocí tvářecího elementu (válečku). Tlakové napětí musí překročit mez kluzu válečkováného materiálu, čímž dojde k přesouvání tvářeného materiálu po skluzových rovinách do povrchových nerovností, tzn. zlepšení drsnosti povrchu, viz obr. 16. V materiálu dochází k plastické deformaci povrchové vrstvy a elastické deformaci hlouběji v materiálu. Elasticky zdeformovaný materiál má snahu vrátit se do původní polohy, ale plasticky zdeformovaná povrchová vrstva brání tomuto zpětnému přetvoření a tím je docíleno tlakových napětí v povrchové vrstvě. Požadovaná hloubka zpevnění povrchových vrstev musí sahát do oblastí, kde již nedochází ke koncentraci napětí, jako jsou vady na povrchu tělesa či trhliny v materiálu. Pokud je splněno toto kritérium, je dosaženo zvýšení meze únavy, eliminuje se vznik koroze a různých mikrovrubů a v konečném důsledku snížení rizika vzniku trhlin v materiálu [10].
