HYDROMORFOLOGICKÉ HODNOCENÍ BREJLOVSKÉHO
POTOKA

BAKALÁŘSKÁ PRÁCE

Hydromorfologické hodnocení Brejlovského potoka

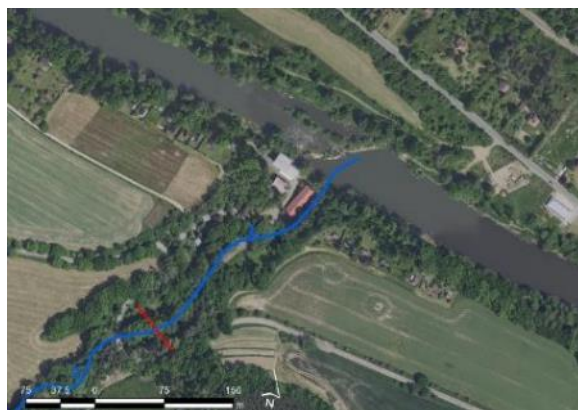
Obr. 9: Ortofoto, úsek 1

Úsek toku je na rozhraní mezi vysoko a nízkoenergetickými toky, je to tedy torrentilní úsek s charakterem zvýšeného transportu splavenin. Koryto toku je po celý úsek přírodní, nezahluobené, s výskytem velkých kamenů a balvanů, s mírnými zákruty. Šíře koryta je kvůli převažujícím přírodním podmínkám dosti proměnlivá, v nejširším místě u mlýnu cca 4 m. Průtoky neovlivňují žádné objekty ani odběry vody, stejně tak transport splavenin. U závěrného profilu se kdysi nacházel Brejlovský mlýn, kvůli němuž byla část levého (50 m) břehu vyzděna do výšky cca 1,5 m nad hladinu, ovšem v původní trase, které je v současnosti ve fázi postupné renaturace a destrukce, převážně povodňovými průtoky, opevnění je stále viditelné. Pravý břeh je ve stavu původním, přírodním. Dno úseku štěrkopískového charakteru je také nezatiženo úpravou. Úsek je částečně ve vzduji kvůli blízkému jezu na řece Sázavě, vzduť dosahuje cca 50 m začátku úseku, výše je terén dosti svislejší, s vyšší průtočnou rychlostí, proto se zde nivní ramena nevyskytují. Dřevní hmota se v korytě vyskytuje spíše sporadicky ojediněle, na březích jsou popadány větší větve.

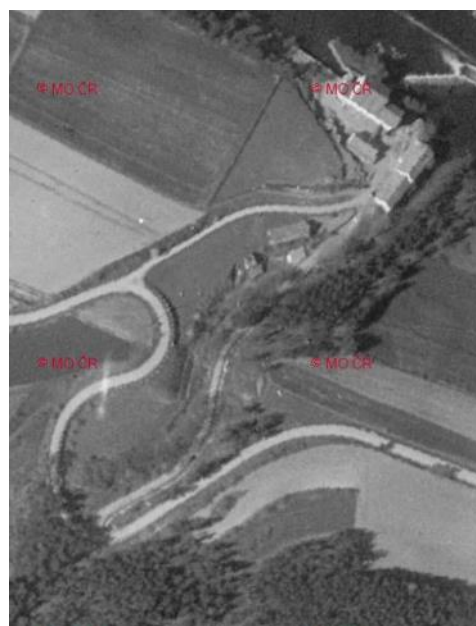
Obr. 10: Historické ortofoto, úsek 1

Nívu úseku tvoří kvůli strmým svahům pouze malá část okolního terénu, přibližně 6 m šíře, s výskytem rozptýlené zástavby, ovšem k rozlivu díky přírodnímu korytu dochází pravidelně. Okolní krajina je ve stejném stavu jako niva, intenzivně zemědělsky využívaná, se silničními komunikacemi a rozptýlenou zástavbou. Na historickém ortofoto snímku (1949) (©MO ČR a., 1949) je vidět úprava břehů, které byly zbaveny rostlinného pokryvu, nejspíše ke zvýšení efektivity mlýnského systému, tvar koryta ze snímku připomíná jednoduchý lichoběžník. Dnes je již tedy s ohledem k viditelnému historickému stavu úsek plně zpřírodněn, se svahy, které vypadají jako přirozené zařezávání toku.

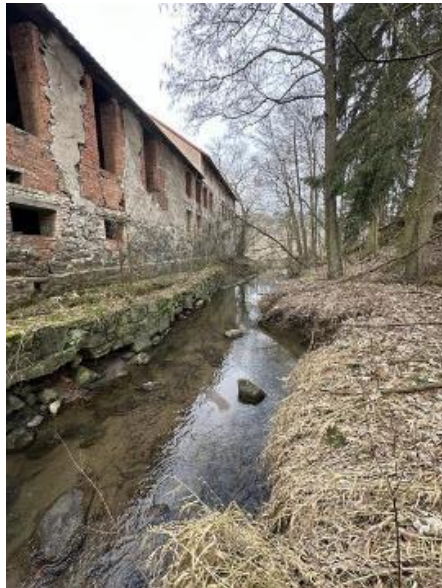
Obr. 11: Úsek 1, po proudu

Hodnocení nivy nedosahuje vysokého skóre kvůli značně pozměněné nivě a krajíně, toku ubírá počet bodů samotná existence opevnění u dnes již brownfieldu kdysi velkého mlýnu.

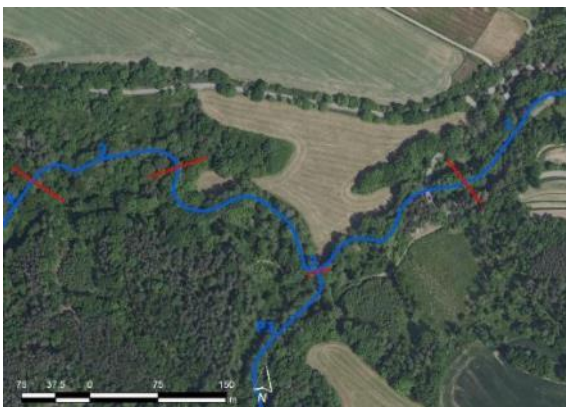
Obr. 13: Ortofoto, úsek 2

Úsek toku disponuje nízkou energií průtoku, ovšem konkávy břehů s biologickou stabilizací (kořeny) nejsou schopny této energii dlouhodobě odolávat, i přesto zde převažuje tok charakteru transportu splavenin, úsek je přesto fluviatilního charakteru. Koryto je po celý úsek přírodní, nezahlobené, s ostřejšími zákruty, ne meandry. Šíře koryta je proměnlivá, v přímých částech úseku je úzké (max 1-2 m) a v zákrutách i 5 m, které se místy zařezává do hlinité meze. Průtoky neovlivňují žádné objekty ani odběry vody, stejně tak transport splavenin. Koryto ani dno není opevněno, dno tvoří štěrkopískové naplaveniny, místy jesepty, jemnější materiály jsou plaveny níže po toku. Úsek není ve vzdutí. Dřevní hmota se v korytě a konkávních a konkávních březích nevyskytuje, je spíše sporadický.

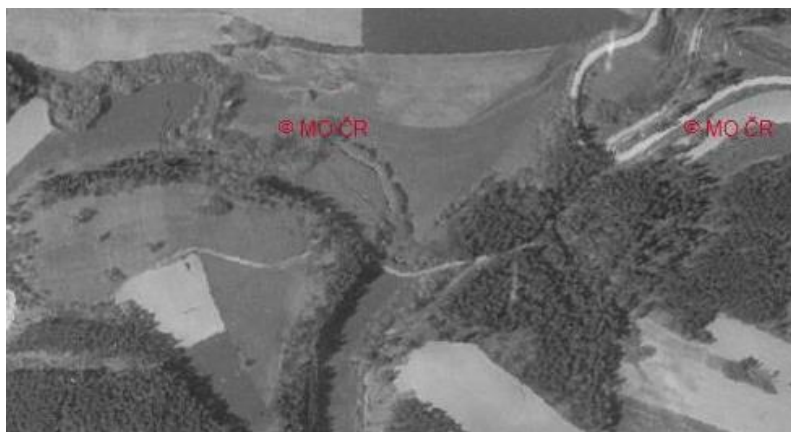
Obr. 14: Historické ortofoto, úsek 2

Nivu úseku tvoří na pravé straně strmější reliéf, na levé je umožněno se potoku částečně rozlít do přilehlého luhu a pole, šíře nivy tak dosahuje cca 20 m spíše orientovanou na levou stranu, k rozlivu do aluvia díky přírodnímu korytu a většinou užšímu korytu dochází pravidelně. Pravý břeh nivy oproti levému s luhem zasahuje do lesního komplexu. Širší pohled na okolní krajinu odhalí větší část pravostranného mozaikovitého lesního komplexu a levá strana je intenzivně zemědělsky využívána. Nivní ramena se na tomto úseku nevyskytují, z dostupných historických podkladů (ortofoto 1949 (©MO ČR a., 1949)) je vidět současné výrazné rozšíření levostranného lužního lesa a současné vytvoření pravostranného lesního komplexu z lesních fragmentů, manipulace s tokem není viditelná, tvar toku souhlasí s dnešními proporcemi.

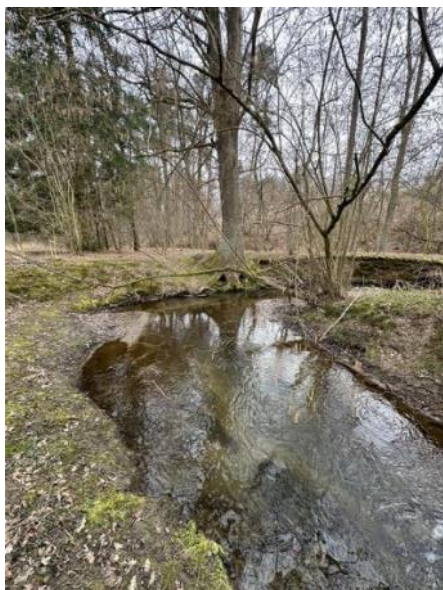
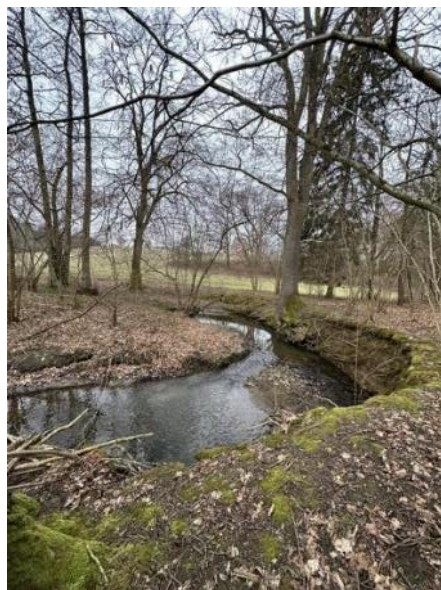
Jedinými nedostatky tohoto úseku jsou orná půda zasahující do prostoru aluvia a nízký, sporadický výskyt dřevní hmoty. Do tohoto úseku se kamennou kaskádou (cca 2 m vysoká) vlévá první přítok (=P1), Hořejší potok, který dosti přispívá svým přítokem.

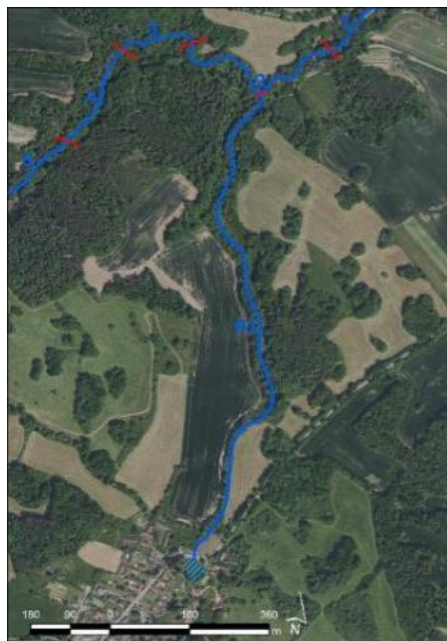
Obr. 17: Ortofoto, úsek P1

První a zároveň pravostranný přítok, jménem Hořejší potok se vlévá do druhého úseku Brejlovského potoka. Potok pramení v obci Chleby, z místní umělé hasičské nádrže, původní pramen byl nejspíše typu limnokrenu (malé tůňky nebo studánky) která se zformovala v malé depresi na povrchu, která dnes již dávno zanikla.

Tento úsek je převážně umělého charakteru, ikdyž odvádí poměrně malé množství vody, je nízkoenergetický, s pro splávi akumulacním charakterem. Koryto je převážně velmi zahluobené pod úroveň okolního terénu (cca 2 m) a napřímené, z důvodu získání větší plochy orné půdy na levé straně, dno není nijak upraveno. Koryto je biologicky stabilizováno vysokými travinami a nově vzrostlou stromovou vegetací, v nejširších místech u terénu může dosahovati až 6 m, dá se toto hluboké koryto považovat za nivu, jelikož rozliv do okolní krajiny zde nemůže nastat. Průtoky nejsou dlouhodobě ovlivňovány žádnými odběry vody ani objekty na toku, z nádrže je zabezpečen minimální průtok. Transport splavenin je minimální, avšak není ovlivněn. V nižších částech přítoku se tok vine lesem, kde tok místy skrze popadanou dřevní hmotu není viditelné, ovšem tyto případy jsou ojedinělé a naprostá většina přítoku je bez výskytu dřevní hmoty nebo pouze sporadicky, náhodně. Úsek jako takový není, kromě pramene, ve vzduší není.

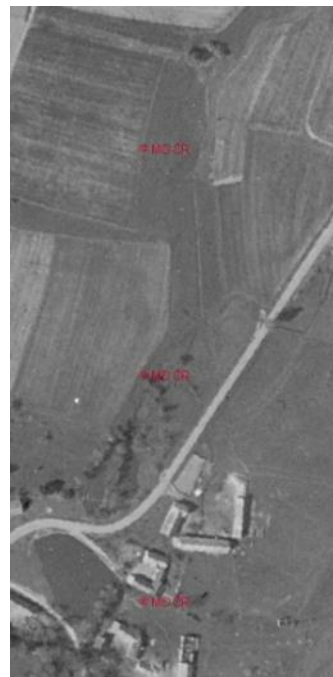
Obr. 18: Historické ortofoto, úsek P1

Nívu v horní části přítoku tvoří samotné zahloubené koryto, ale níže u ústí do Brejlovského potoka se mírně rozšiřuje, až na 15 m, poříční zóna je tedy zcela odříznuta od vodního toku, okolní krajina je na levé straně převážně zemědělského charakteru, intenzivně obhospodařovaná, s mírným sklonem pozemků. Na pravé straně se jedná spíše o harmonickou krajinu s antropogenně využívanými lesy a loukami (zde pastviny) s rozptýlenou zelení, v pestřejším a členitějším terénu. K úpravám na tomto toku došlo před rokem 1949 (©MO ČR a., 1949), kdy je již na ortofoto snímku vidět napřímený tok v zemědělské krajině, pramenná nádrž byla jen menší. Celý levý břeh se zemědělskými pozemky (cca 19,5 ha) je navíc zmeliorován do tohoto toku, k vybudování meliorační soustavy došlo roku 1989 (©VÚMOP, v.v.i., 2016).

Hydromorfologický stav toku: 45,1 % Výsledné hodnocení **nedosahuje**
Hydromorfologický stav nivy: 38 % **dobrého HMF stavu toku a nedosahuje**
Výsledný hydromorfologický stav: 41,9 % **dobrého HMF stavu údolní nivy.**

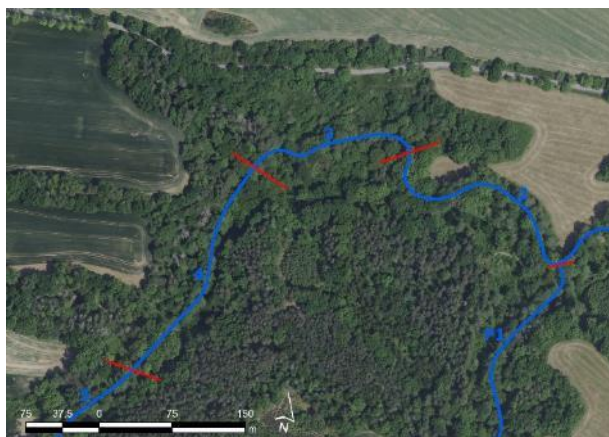
Obr. 22: Ortofoto, úsek 3

Tento úsek toku je dosti podobný předchozímu. Stejně jako on i tento disponuje nízkou energií průtoku, s dlouhodobě neudržitelnou biologickou stabilizací konkáv břehů. Rozdílný je tento úsek oproti úseku 2, že v tomto převažují fluviatilní úseky, se sedimentačními procesy převažujícími nad transportními. Střídají se zde místa hlubší tůně s místy s mělkým dnem. Koryto je celý úsek přírodního stavu, nezahlobené, převážně mělké, s pozvolnými zákruty. Koryto je také poměrně široké, místně dosahuje i 5 m šířky včetně zákrutů. Zákruty velmi pomalu oddělují hlinité sedimenty od břehů, dno je tedy převážně písčitohlinité, transport splavenin, jakožto průtoky, není ovlivněn žádnými odběry vody ani objekty. Celý úsek je bez opevnění, k rozlivu dochází pravidelně do přilehlé oblasti aluvia, vzduť zde není. Úsek je zcela zanechán působení přírody. Dřevní hmota se v korytě a konvexních a konkávních březích spíše nevyskytuje, je spíše sporadická, v konkávách jsou odhaleny kořeny živého stromoví lemující a zpevňující tok.

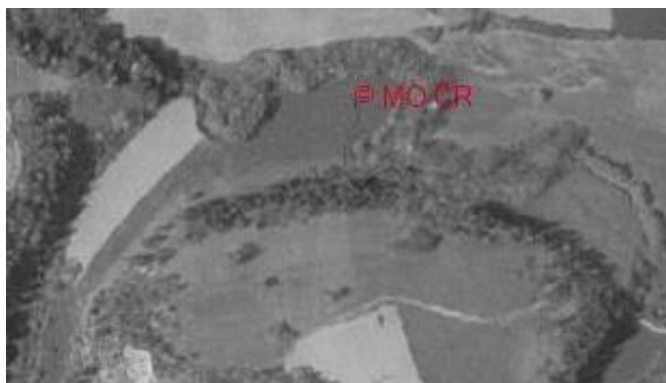
Obr. 23: Historické ortofoto, úsek 3

Nivu úseku tvoří širší pořiční zóna pravidelně zaplavovaná (cca 50 m široká) a od okolní krajiny ji oddělují vyšší meze z obou stran toku. Níva je po obou stranách tvořena vrbotoplným lužním lesem. V širším kontextu se na levém břehu nachází lužní les a za jeho hranicí trvalý travní porost s rozptýlenou zelení, pravá strana zasahuje do lesního komplexu s pestrou druhovou mozaikou. Nivní ramena se na tomto úseku nevyskytují, z dostupných historických podkladů (ortofoto 1949 (©MO ČR a., 1949) je znatelné koryto, které morfologicky odpovídá dnešnímu, s rozdílem jiného využití pozemků, na levé straně byly převážně orné půdy a na pravé místo

dnešního lesního komplexu travnaté porosty s občasnou ornou půdou. Zeleně lemovala pouze tok.

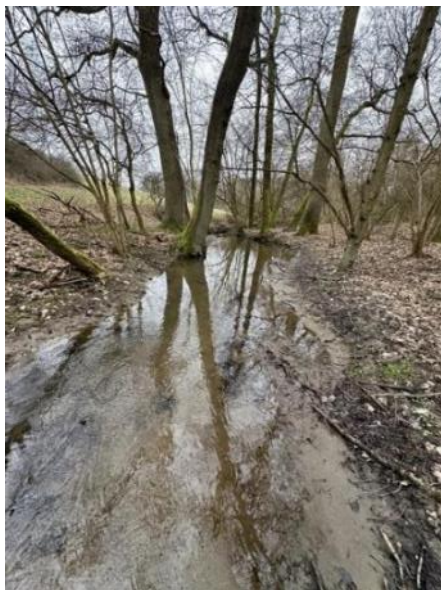
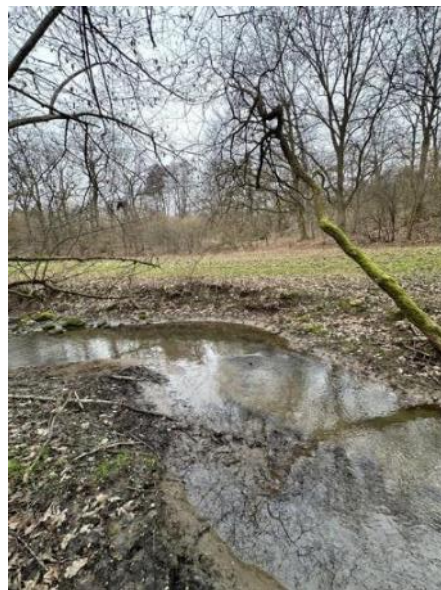
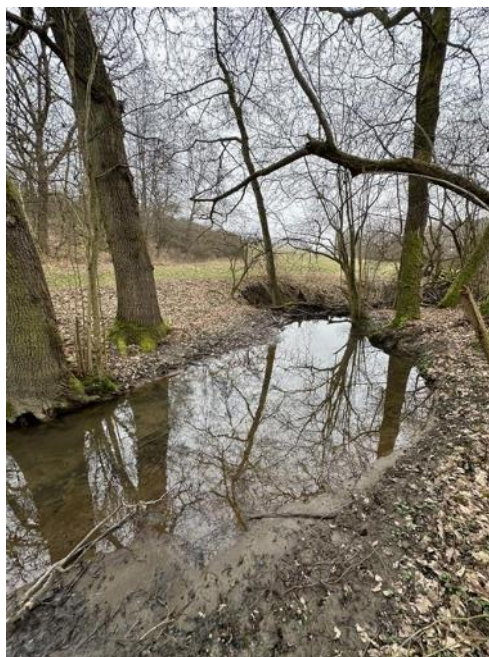
Tento úsek je velmi blízký přírodnímu, neporušenému stavu. Navíc znehodnocující kritéria jsou malá akumulace dřevní hmoty v korytě a způsob využívání nivy a okolní krajiny na levém břehu..

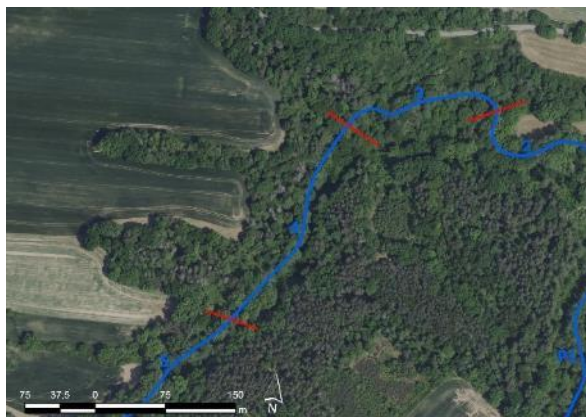
Obr. 27: Ortofoto, úsek 4

Úsek toku, podobně jako první úsek, je na rozhraní mezi vysoko a nízkoenergetickými toky, torrentilní úsek s charakterem zvýšeného transportu splavenin. Koryto toku je po celý úsek přírodní, nezahloubené, mělké, s výskytem velkých kamenů a balvanů v korytě, zákruty se zde nevyskytují, koryto je přírodně přímějšího charakteru. Konvexní ani konkávní břehy se zde přímo nevyskytují. Šíře koryta je díky přírodnímu charakteru kamenitých břehů poměrně stejnorodá, přičemž může dosahovat i 10 m šířky. Průtoky nejsou ovlivněny žádnými objekty ani odběry vody, stejně tak transport splavenin, který probíhá v původním rozsahu. V úseku převládá štěrkopískové dno, jemné částice se díky vyšší rychlosti proudící vody splaví níže po toku. Úsek není postižen vzduťm, stejně tak i neexistence opevnění dna i břehů přidává k morfologické hodnotě. Dřevní hmota se vyskytuje ve významnějších strukturách napadaných na kamenech v korytě, do vody zasahují vždy jen svou částí.

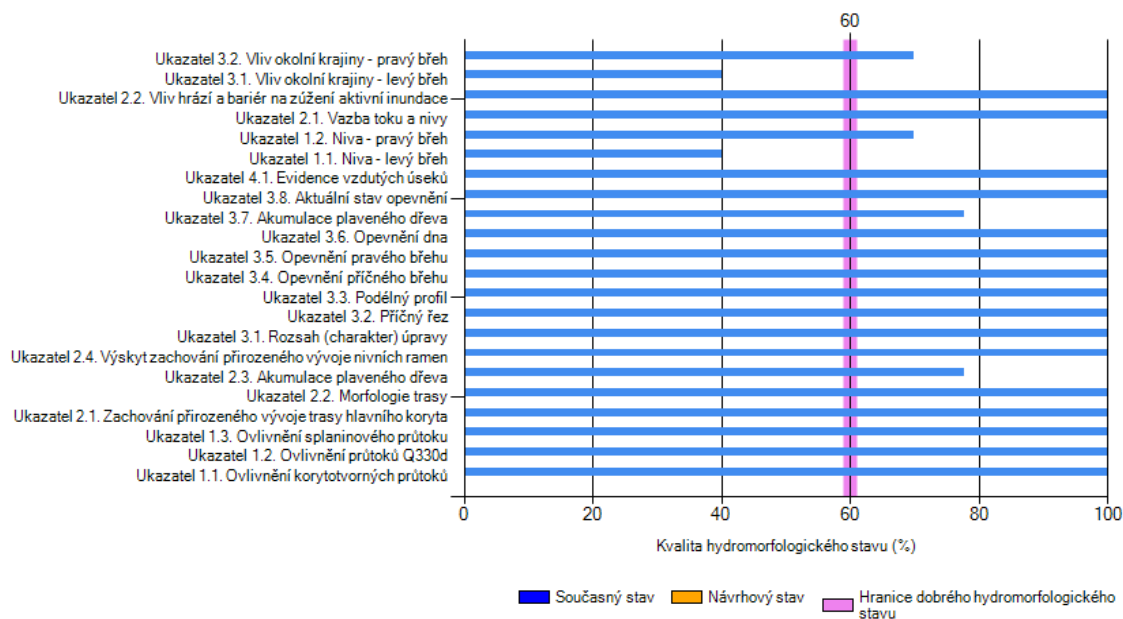
Graf 5: Vyhodnocení hydromorfologického stavu, úsek 4

Výsledný hydromorfologický stav: 84,55 %

Výsledné hodnocení **dosahuje** dobrého HMF stavu toku a **dosahuje** dobrého HMF stavu údolní nivy.

Tento úsek toku nejvíce trpí nejvíce na intenzivní zemědělské využívání okolní krajiny na levé straně, na pravé straně harmonická krajina není úplně přírodního charakteru a také sráží skóre níže. Tento úsek si v porovnání s předchozími stojí lépe v kumulaci dřevní hmoty.

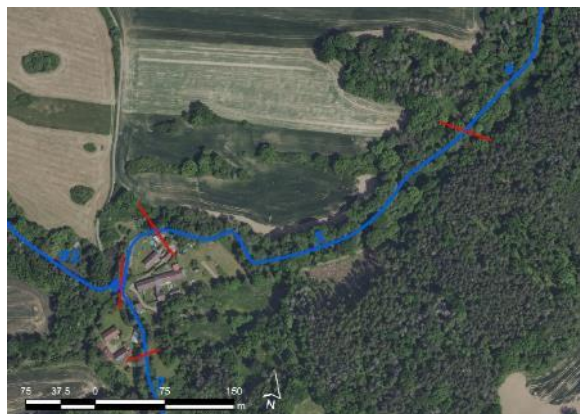
Obr. 32: Ortofoto, úsek 5

Úsek toku disponuje poměrně vysokou energií průtoku (která se ale nevyrovná kamenitému korytu), dle spíše štěrkovitého dna s menší příměsí pískových sedimentů probíhá transport hlinitých a jílovitých částic dále ve směru toku. I přes široké a mělké koryto je úsek spíše torrentilního charakteru, v konkávních jsou utvořeny tůně a u konvexních břehů jsou náznaky vysokých štěrků, jesepů. Koryto je po celý úsek přírodní, nezahloubené, rovinaté se zákruty. Šíře koryta je dosti konstantní 2 – 3 m. Boky koryta jsou přírodně zpevněny přirozenými kameny, eroze břehů probíhá zpomaleně. Průtoky neovlivňují žádné objekty ani odběry vody, stejně tak transport splavenin. Koryto ani dno není opevněno a úsek není ani ve vzdutí. Dřevní hmota se v korytě vyskytuje v konvexních a konkávních březích, i volně spadaná v korytě, ovšem nejsou vytvořeny výrazné prostorové struktury.

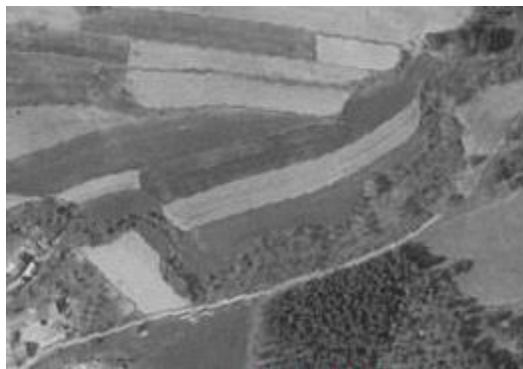
Obr. 33: Historické ortofoto, úsek 5

Nivní prostor je poměrně úzký, jen 35 m disponibilního inundačního území, do kterého se vodní tok rozlévá pravidelně, nic neovlivňuje jeho průtoky. Nivní ramena se zde nevyskytují, opět to nedovolují vlastnosti reliéfu. Na levé straně, po úzkém lužním porostu jsou intenzivně obhospodařovaná pole na rovném až mírně sklonitém terénu. Na pravém břehu, ve svažitéch podmínkách přechází lesní komplex v lesní fragmenty, ty v rozptýlenou zeleň s kombinací trvalých travních porostů a rozptýlenou zástavbou. Z historického leteckého mapování je jasně patrné, že levý břeh zůstává dnes jako kdysi, úzký pruh luhu s navazující ornou

půdou. Pravý břeh prodělal větší změny, místo lesního komplexu tu byl osamocený les obklopený loukami nebo pastvinami, s malým zastoupením orné půdy. Je taktéž patrné, že vodní tok nezměnil svou trasu ani neprodělal žádný úpravný proces (©MO ČR a., 1949).

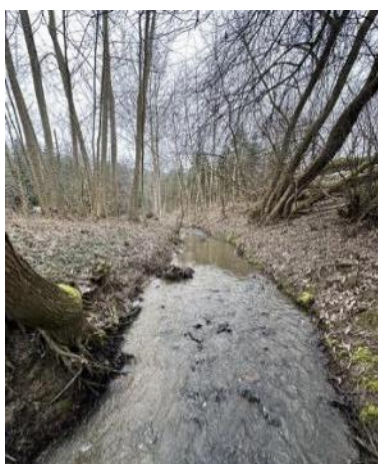
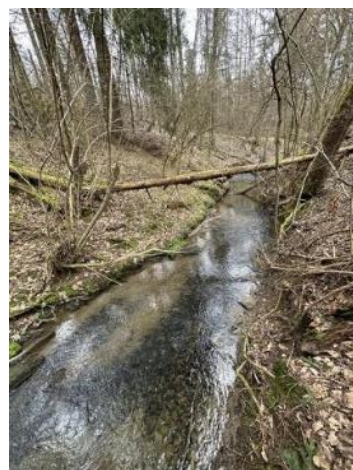
Tomuto úseku vodního toku nejvíce ubírá skóre orná půda na levém břehu, na pravém pak rozptýlená zástavba, zde jsou břehy již značně pozměněny od přírodního stavu, navazující úsek bude na tento trend navazovat.

Obr. 34: Úsek 5, proti proudu

Obr. 35: Úsek 5, po proudu

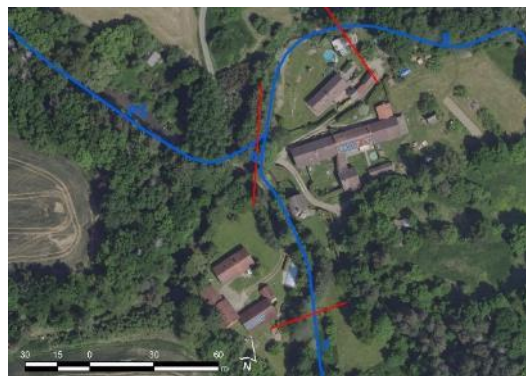
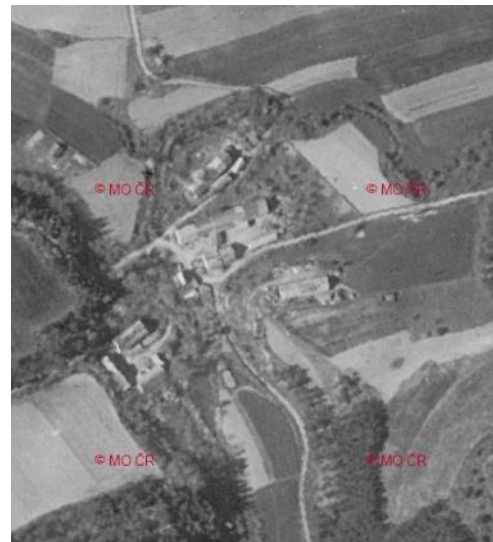
Obr. 36: Ortofoto, úsek 6

Úsek v obci Vazovnice, s výskytem velkých kamenů a balvanů, podobně jako ostatní balvanité úseky, je na rozhraní mezi vysoko a nízkoenergetickými toky, torrentilní úsek s charakterem zvýšeného transportu splavenin. Rozdíl oproti jiným balvanitým úsekům je v umocnění průtočné rychlosti a odnosu sedimentů vlivem souvislého postranního opevnění břehů v původní trase. Trasa koryta toku je po celý úsek do jisté míry značně ovlivněna člověkem, konec úseku je opevněn z obou stran kamennými zdmi z kamenů sesbíraných z koryta. Důsledkem tohoto opevnění je začátek úseku mírně zahlouben pod terén (cca 80 cm), s erozně potrhanými břehy, bez viditelné vegetace, začátek úseku již není opevněn a na jeho pravém břehu se nachází zahrada, která se následkem vymílání břehu pořád zmenšuje. Dřevní hmota se v korytě nevyskytuje vůbec. Konvexní ani konkávní břehy se zde přímo nevyskytují. Šíře koryta je po celý úsek konstantní, cca 3 m a hloubka toku je spíše mělká, pár desítek cm maximálně, dno je převážně štěrkové, s příměsí písku. Průtoky jsou ovlivněny objekty, jako jsou domy na březích nebo most s polní cestou přes potok. Odběry vody, které mají vliv na dlouhodobý průtok se zde vyskytovat nebudou, pouze krátkodobé odběry zejména v letním období. Transport splavenin také neprobíhá v původním rozsahu. Vzduť se na tomto úseku nevyskytuje, ovšem inundační území je vlivem extravilánu obce zúženo na přibližně 50 % své původní šířky.

V prostoru nivy se po obou stranách nachází rozptýlená zástavba intravilánu obce, s okolní mozaikovitou strukturou lesních a zemědělských ploch. Niva, která má dle vrstevnic cca 40 m šířky je zúžena okolní zástavbou na 20 m. K rozlivu na přiléhající pozemky bude docházet od průtoků Q₂, jelikož je koryto nepřirozeně

zahloubeno v terénu následkem zvýšeného vymílací síly zpevněného úseku. Historicky je koryto stále v původní trase, opevnění není rozeznatelné. Změnou prošli okolní pozemky, počet staveb zůstává stejný, ovšem v současnosti je na obou březích nivy zvýšený počet rozptýlené zeleně a snížený počet orných půd. Širší krajina je na levém břehu intenzivně zemědělsky využívá, oproti tomu na svažitéjším pravém břehu je harmonicky využívaná krajina s lesy, loukami a pastvinami (©MO ČR a., 1949).

Obr. 37: Historické ortofoto, úsek 6

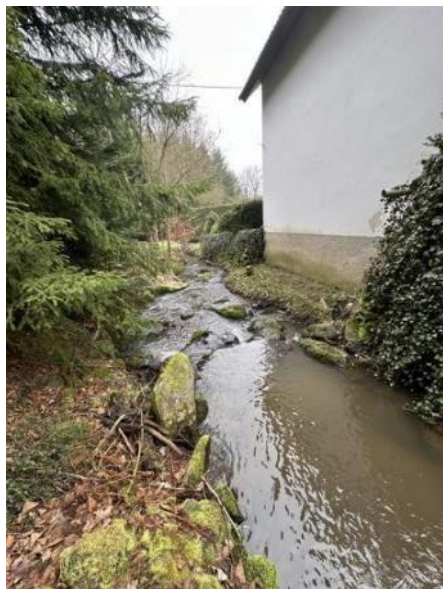
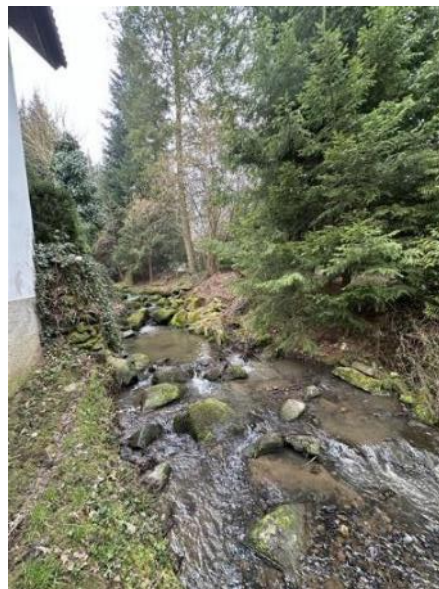
Úsek toku v této obci splňuje podmínku dobrého hydromorfologického stavu jen těsně, jeho hodnocení doplácí na pozměněnou okolní krajinu, opevnění břehů, neexistenci dřeva v korytě a na zúžení aktivní inundace na polovinu.

Obr. 38: Úsek 6, po proudu

Obr. 39: Úsek 6, proti proudu

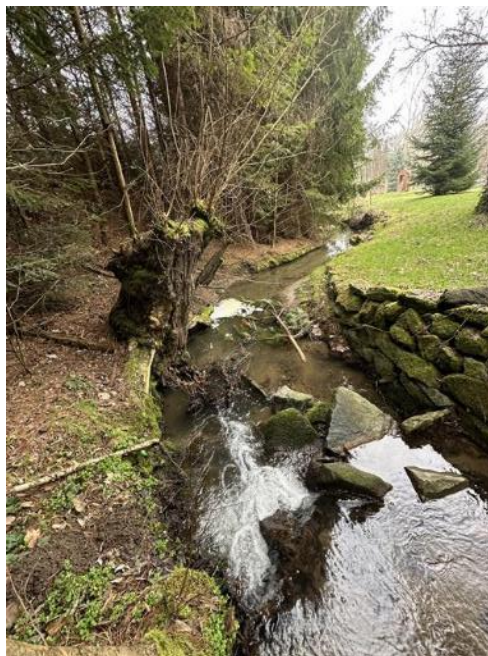
Obr. 40: Úsek 6, opevnění

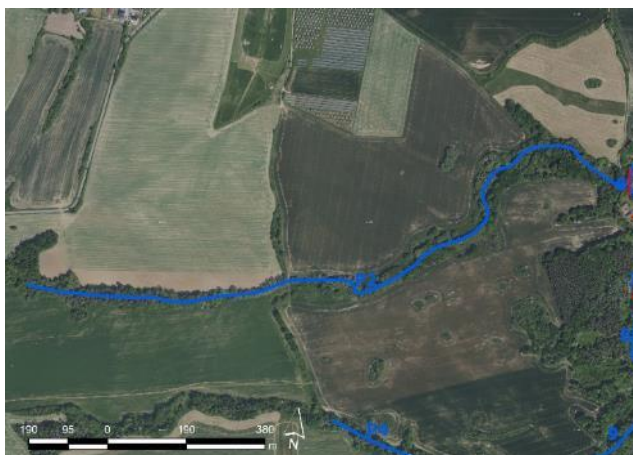
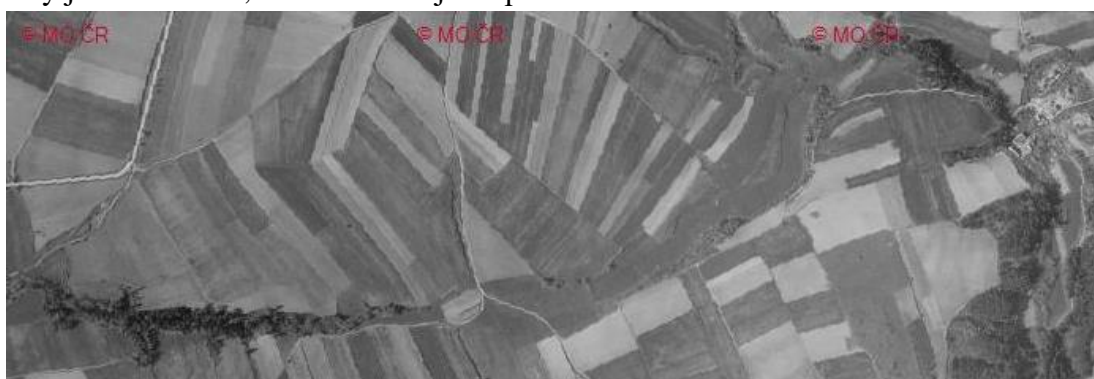
Obr. 41: Ortofoto, úsek P2

Úsek je čistě přírodního charakteru, ikdyž odvádí poměrně malé množství vody, je nízkoenergetický, s pro splaví akumulacním charakterem. Koryto je převážně velmi zahluobené pod úroveň okolního terénu (cca 15 m), s širokým a mělkým korytem. Dno i břehy jsou v původním stavu, nejsou nijak upraveny. Koryto je biologicky stabilizováno vysokými bylinami, v nejširších místech na vrcholu rokle může dosahovat až 30 m šířky, samotné koryto je však široké pouze max. 3 m. Takto hluboké koryto se dá považovat za nivu, jelikož rozliv do okolní krajiny nemůže nikdy nastat. Průtoky nejsou dlouhodobě ovlivňovány žádnými odběry vody ani objekty na toku. Transport splavenin je taktéž v původním rozsahu, není nijak ovlivněn, vzduší také nebylo identifikováno. V nižších částech přítoku vodní tok vystupuje z rokle a vine se okolo lesa na pravém břehu a luk na břehu levém, až do obce Vazovnice, kde se vlévá do šestého úseku Brejlovského potoka. Dřevní hmota se vyskytuje nepravidelně, ovšem v prostorově významných strukturách přímo v korytě toku.

Prostor nivy se ve druhé polovině úseku soustředí pouze na strouhu se strmými svahy, ovšem v polovině přechází do pozvolného reliéfu s intenzivně zemědělsky obhospodařovanými pozemky na obou stranách, pouze po bocích toku se vinou lužní lesy a podmáčené trvalé travní porosty. Rozliv do nivy začátku úseku probíhá pravidelně, inundace není zúžena žádnou stavbou. Tvoří tak jediný pomyslný ostrov mezi lány polí. Z těchto zemědělských pozemků bylo v roce 1983 do tohoto toku zmeliorováno celkem cca 23,8 ha orných půd (©VÚMOP, v.v.i., 2016). Historicky je vše ve stavu jako při prvním leteckém snímkování této oblasti, trasa toku je shodná s tou dnešní, žádné objekty na toku nejsou viditelné. Tradičně přibyli lesy jak ve strouze, tak i na mírnějších pozemcích na březích toku.

Obr. 42: Historické ortofoto, úsek P2

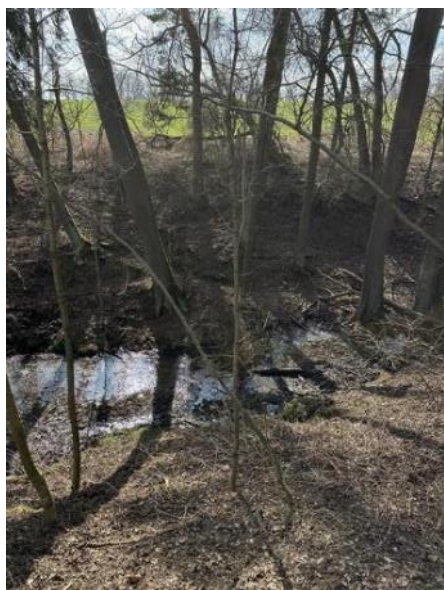
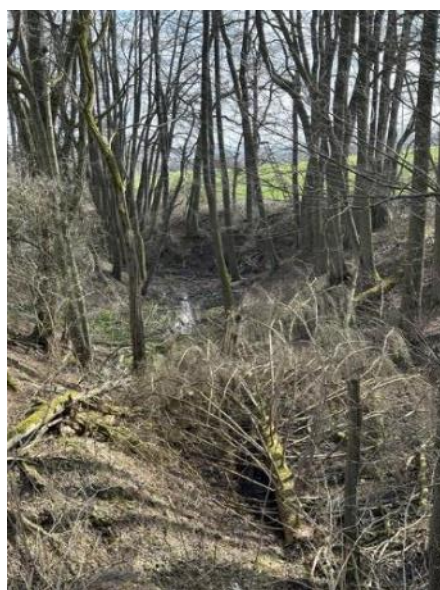
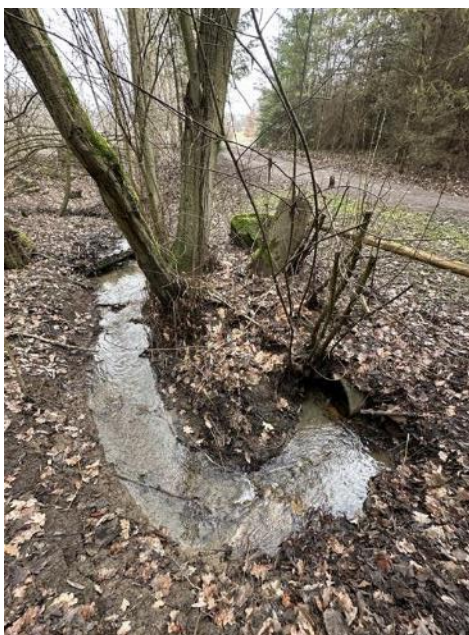
Jedinými nedostatky tohoto přítoku jsou vlivy okolní krajiny a nivy po obou stranách toku, intenzivní zemědělství vodní toky znehodnocuje.

Obr. 43: Úsek P2, proti proudu

Obr. 44: Úsek P2, po proudu

Obr. 45: Úsek P2, soutok do Brejlovského potoka

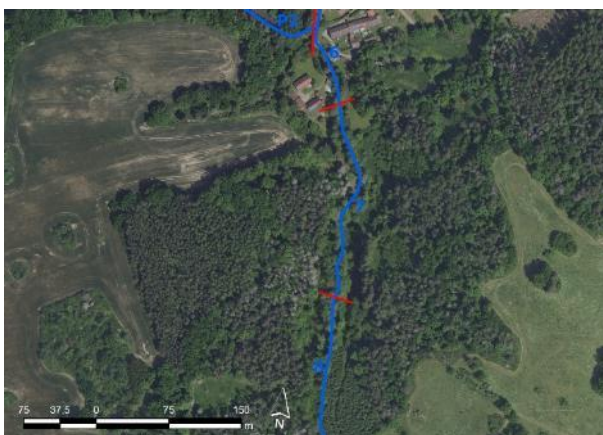
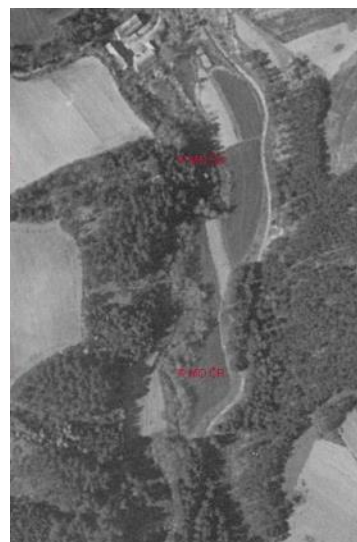
Obr. 46: Ortofoto, úsek 7

Úsek toku disponuje poměrně vysokou energií průtoku (která se ale stále nevyrovná kamenitému korytu), transport částic převažuje nad sedimentací. Koryto je čistě přírodního rázu, nezahluobené, rovinaté s menšími zákruty, je mělké a užší, než měli dříve podobné úseky, i v tomto případě je úsek spíše torrentilního charakteru, u konvexních břehů jsou náznaky vysokých nánosů štěrků, jesepů, stejně jako v částech s rychlejší vodou. Dno je spíše štěrkovité s příměsí pískových sedimentů, transport hlinitých a jílovitých částic probíhá dále ve směru toku. Šíře koryta je ve větším měřítku neměnná 2 – 3 m. Konkávní břehy podléhají rychlému odnosu splavenin a tím se tak tok zařezává stále hlouběji do svahu, eroze břehu přesto probíhá normálním tempem. Průtoky neovlivňují žádné objekty ani odběry vody, stejně tak transport splavenin. Koryto ani dno není postihnuto opevněním, ani jeho dno a úsek není ani ve vzduší. Vodní tok se přirozeně vyvíjí. Konkávní břehy jsou oproti konvexním vysoké, často i několik metrů. Konvexní břehy volně přecházejí do vody, jsou biologicky stabilizovány přirozenou vegetací, pravidelný rozliv do poříční zóny probíhá tedy jen do těchto částí nivy. Dřevní hmota se v korytě vyskytuje v konkávních i konvexních březích, ovšem bez tvorby morfologických struktur.

navazujícími intenzivně obhospodařovanými zemědělskými pozemky. Lužní les na pravém břehu přechází v harmonickou krajinu s lesy, loukami a pastvinami, pomyslnou hranici mezi luhem a okolním lesem tvoří polní cesta, vtěsněna do svahu. Z historických snímků je patrné na pravém břehu nahrazení velice kvalitní orné půdy současným luhem, lesy byly na úbočí svahu i tehdy, na břehu levém zůstává složení krajinných ploch stejné, jako v současnosti, svah pokrytý lesem a s ornou půdou na vrcholu. Vodní tok má i v tomto úseku jasně rozpoznatelné koryto tvarově shodné s dnešním.

Obr. 47: Historické ortofoto, úsek 7

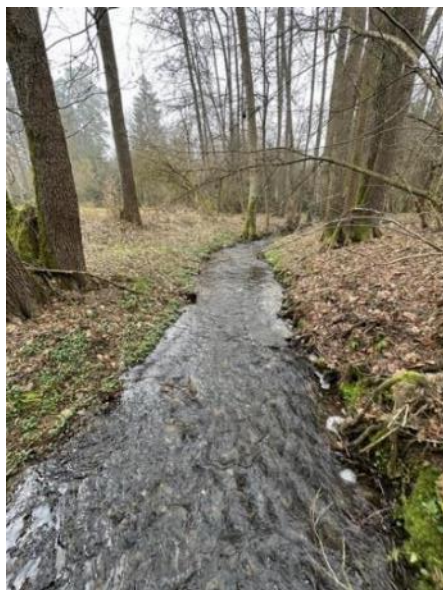
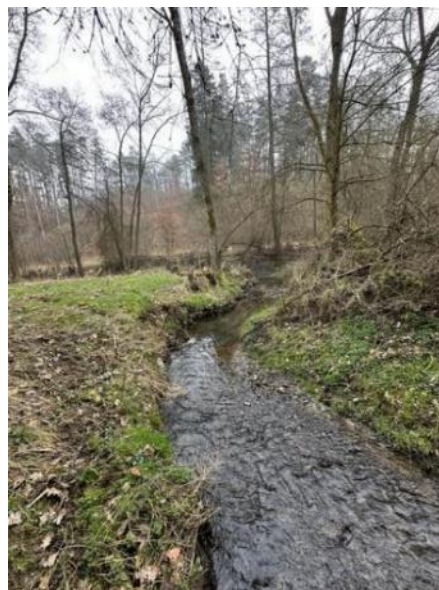
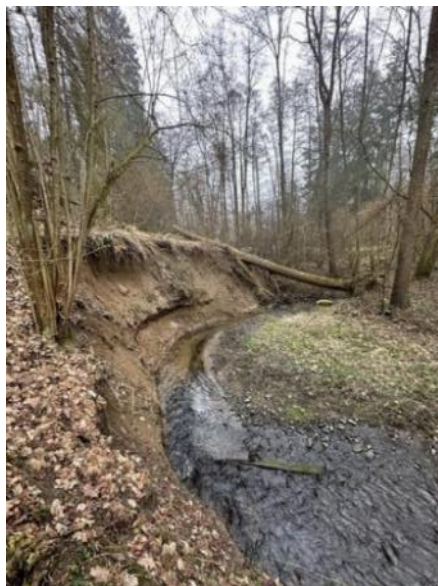
Tomuto úseku nejvíce ubírá hodnocení okolní krajina se zemědělskými pozemky, hodnoty nivy jsou v jasně kladnější pozici, niva je více přírodní než okolní krajina. Úplně ne-ideální ukazatel absence dřevní hmoty je již tradiční.

Obr. 48: Úsek 7, po proudu

Obr. 49: Úsek 7, proti proudu

Obr. 20: Úsek 7, zářez

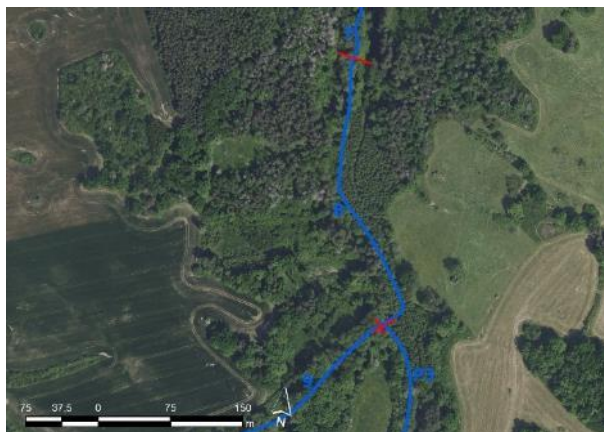
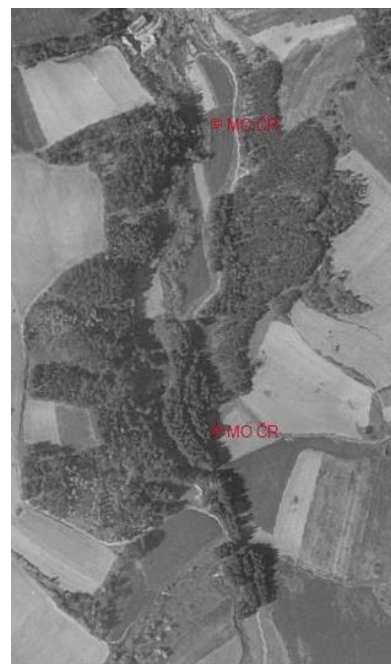
Obr. 51: Ortofoto, úsek 8

Úsek toku, podobně jako ostatní balvanité, je na rozhraní mezi vysoko a nízkoenergetickými toky, torrentilní úsek s charakterem zvýšeného transportu splavenin. Koryto toku je po celý úsek přírodní, nezahlobené, mělké, s výskytem velkých kamenů a balvanů v korytě, vůbec největších v porovnání s ostatními balvanitými úseky, zákruty se zde vyskytují pouze v malé míře, spíše utvořené naražením vodního proudu na velký balvan, koryto disponuje větším spádem než nebalvanité úseky. Konvexní ani konkávní břehy se zde přímo nevyskytují. Šíře koryta je dosti variabilní, v úzkých částech se pohybuje okolo 1,5 m, ale může dosahovat i 5 m šířky, koryto zde je vůbec nejširší na celém pozorovaném toku. Průtoky nejsou ovlivněny žádnými objekty ani odběry vody, stejně tak transport splavenin probíhá v původním rozsahu. V úseku převládá šterkopískové dno, jemné částice se díky vyšší rychlosti proudící vody splaví níže po toku. Na bocích úseku byly identifikovány černé hlíny, které často provázejí drobné zlaté šupinky, i ty byly místně spatřeny a přesně identifikovány. Úsek není postižen vzduťm, stejně tak i neexistence opevnění dna i břehů přidává k morfolologické hodnotě, v tomto úseku by ani neměla opevnění dlouhého trvání. Dřevní hmota se vyskytuje pouze náhodně, sporadicky, pravidelné záplavy všechno splaví odplaví pryč. Na konci úseku jsou v korytě položeny dvě železobetonové roury o průměru DN 1000, po kterých vede polní cesta kolem toku.

vodní tok. Nivní ramena se nevyskytují, okolní vlastnosti vně reliéfu nivy i v nivě to nedovolují, stejně tak vysoká vymílací schopnost úseku, koryto by se spíše rozšiřovalo do boků, než by začala vznikat nová ramena. Niva je po obou bocích toku pokryta přirozenou stromovou vegetací, s navazující ornou půdou na levém břehu a loukami a pastvinami s rozptýlenou zelení na břehu levém. Poříční zónu od okolní krajiny oddělují vlevo vyšší svah a napravo polní cesta, jež právě zde začíná procházet souběžně s tokem až k úseku 2. Na historickém leteckém snímku je viditelná krajina, která se do jisté míry shoduje se současnou, s rozdílem luk a pastvin na pravém břehu, místo kterých byly intenzivně obdělávané zemědělské pozemky s minimálním zastoupením rozptýlené zeleně (©MO ČR a., 1949).

Obr. 52: Historické ortofoto, úsek 8

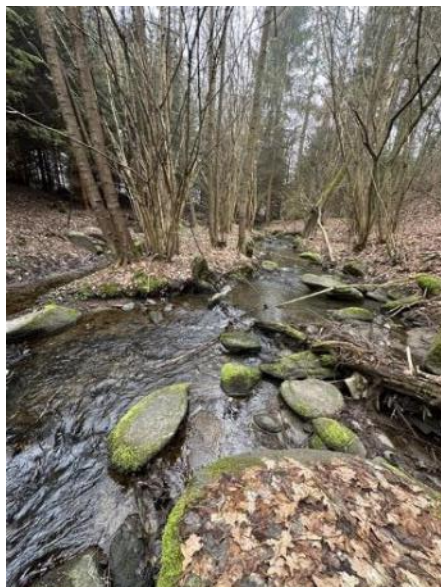
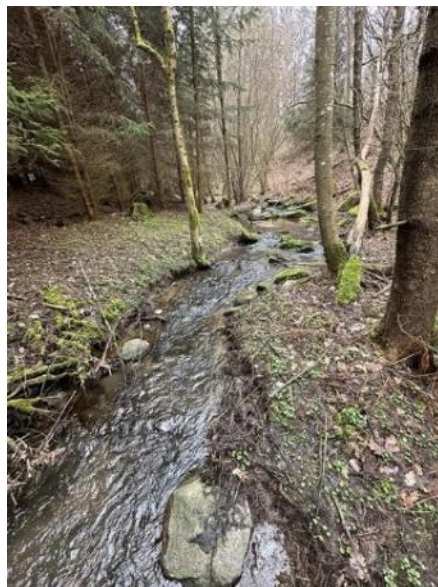
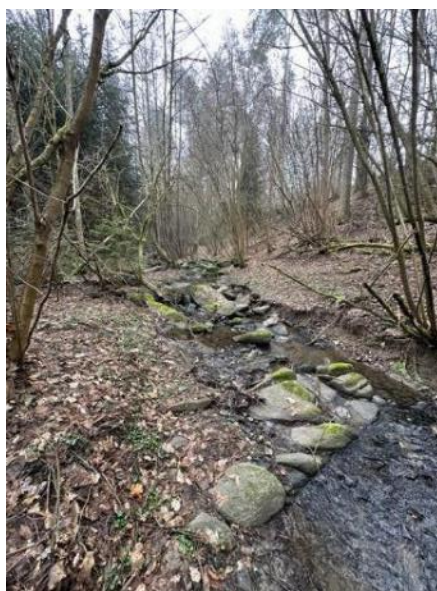
Hlavními nedostatky tohoto úseku je opakovaně vliv okolní krajiny, jež postrádá přírodní složky a akumulace dřevní hmoty v korytě, ikdyž zde má tok při záplavách takovou energii, že by se zde žádné významné shluky větví neudržely.

Obr. 53: Úsek 8, po proudu

Obr. 54: Úsek 8, proti proudu

Obr. 55: Úsek 8, balvany

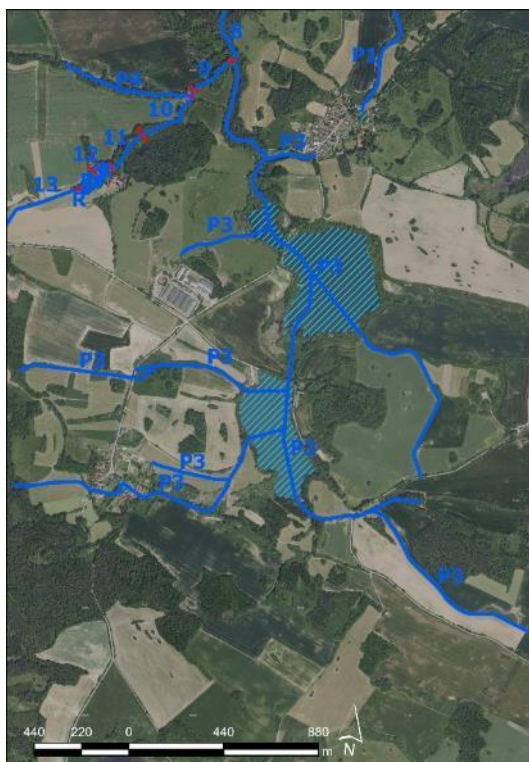
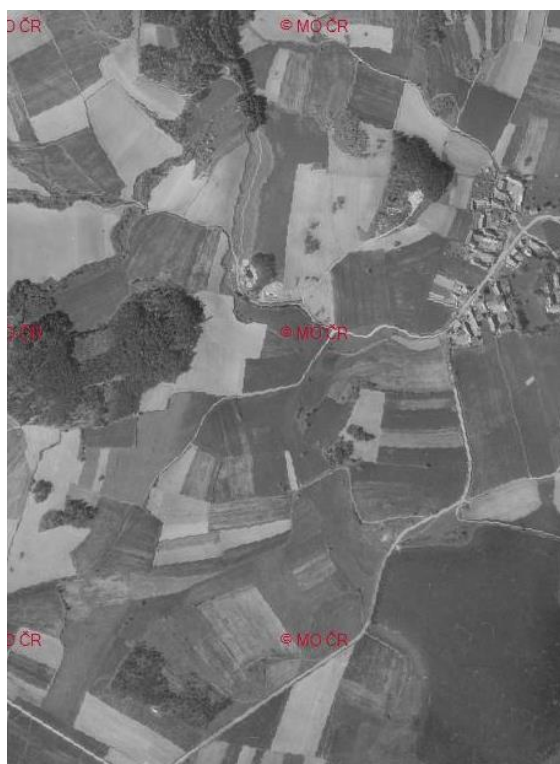
Obr. 56: Ortofoto, úsek P3

v současnosti není viditelné, buďto je na dolních částech v destrukci po povodňových průtocích, anebo na horních částech je zanešené a přes břehové porosty neviditelné. Koryto je dále biologicky stabilizováno bylinami, které se uchytily na zanešeném opevnění. Okamžité i dlouhodobé průtoky jsou významně ovlivněny výstavbou tří vodohospodářských objektů (nebeských rybníků), které akumulují většinu vody na tomto dílčím povodí. Spolu s těmito objekty a opevněním je pozměněna i trasa koryta, s postupně vyvinutou niveletou, zúžení průtočného profilu aktivní inundace nabývá díky hrázím a bariérám na toku velmi vysokých hodnot (90 – 100 %). Dřevní hmota se vyskytuje nepravidelně, sporadicky, nejsou vytvořeny žádné významné morfologické struktury, většina částí tohoto přítoku je kvůli zmíněným rybníkům čištěna od napadaných větví.

Niva je místy velmi široká (cca 100 m), ovšem přirozený rozliv z toku zde většinou neprobíhá. Pozůstatky nivních ramen jsou dodnes patrně rozeznatelné, avšak jsou většinou zazeměny, nacházeli se právě na dnes zemědělských pozemcích s intenzivním typem hospodaření. Tyto pozemky jsou povětšinou zmeliorovány do tohoto přítoku (cca 280 ha), dochází tedy ke zrychlení odtoku vody z krajiny. Roky výsadby se různí, většina pozemků byla odvodněna v 80. letech, ale část i na začátku let šedesátých (©VÚMOP, v.v.i., 2016).

Obr. 57: Historické ortofoto, úsek P3

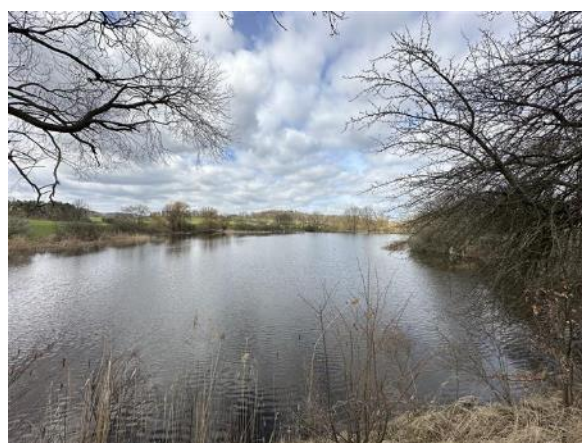
Tento přítok je ve značně znehodnoceném stavu, průtoky a transport splavenin jsou významně ovlivněny, zemědělská krajina nedodává dobré navazující ekologické funkce a koryto je vlivem vzduť a snížení šířky profilu aktivní inundace také degradováno.

Obr. 59: Úsek P3, nebeský rybník

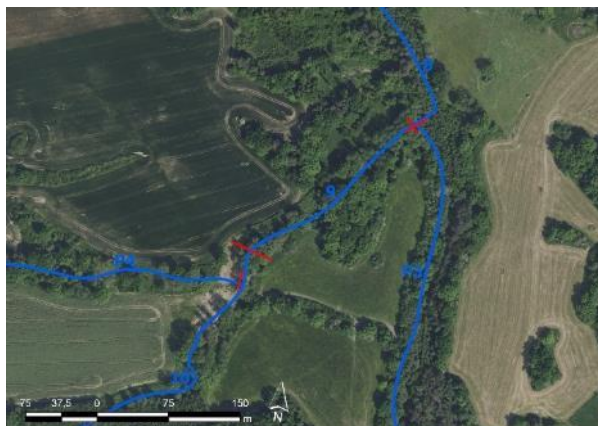
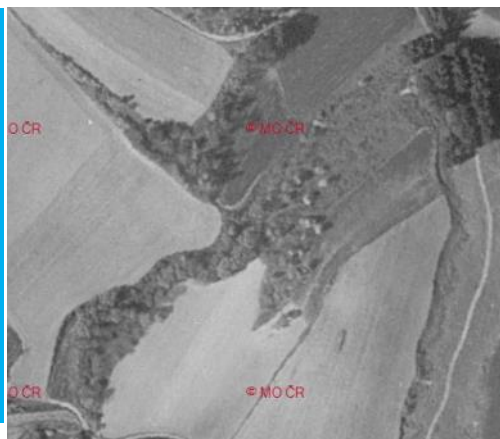
Obr. 60: Ortofoto, úsek 9

Úsek toku disponuje poměrně vysokou energií průtoku, transport částic převažuje nad sedimentací, je torrentilního charakteru. Koryto je čistě přírodního rázu, nezahlobené, rovinaté se zákruty, je mělké a úzké, u konvexních břehů jsou náznaky vysokých nánosů štěrků, stejně jako v rovných částech s rychlejší vodou. Dno je spíše štěrkovité s příměsí pískových sedimentů, transport hlinitých a jílovitých částic probíhá dále ve směru toku. Šíře koryta je konstantně mezi hodnotami 1,5 – 3 m. Konkávní a konvexní břehy jsou stabilizovány přirozeně nízkou vegetací. Dlouhodobé ani okamžité průtoky neovlivňují žádné objekty ani odběry vody, stejně tak transport splavenin. Koryto není postihnuto opevněním, ani jeho dno a úsek není ve vzduší, na zúžení profilu aktivní inundace také nemají žádné objekty vliv. Vodní tok se vyvíjí přirozeně, samovolným tempem. Dřevní hmota se v korytě vyskytuje v konkávách i konvexních březích, ovšem bez tvorby významných morfologických struktur, její výskyt je spíše sporadický.

Obr. 61: Historické ortofoto, úsek 9

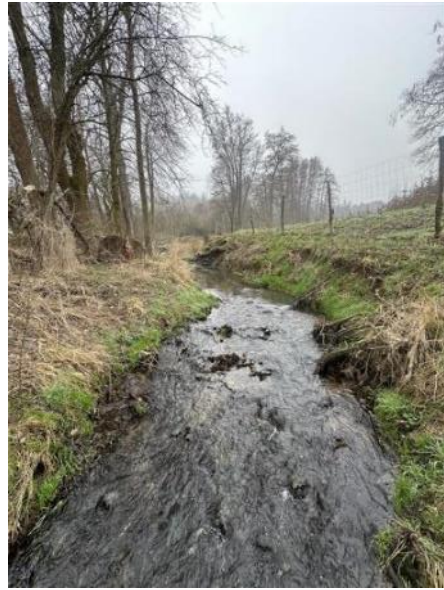
I tento úsek Břejlovského potoka doplácí na intenzivně využívanou kulturní krajinu, ikdyž se nenachází přímo v aluviálním prostoru. Niva je oproti okolní krajině na lepším bodovém hodnocení, protože se nachází v lesním porostu a v její ploše se nevyskytuje orná půda.

Obr. 63: Úsek 9, proti proudu

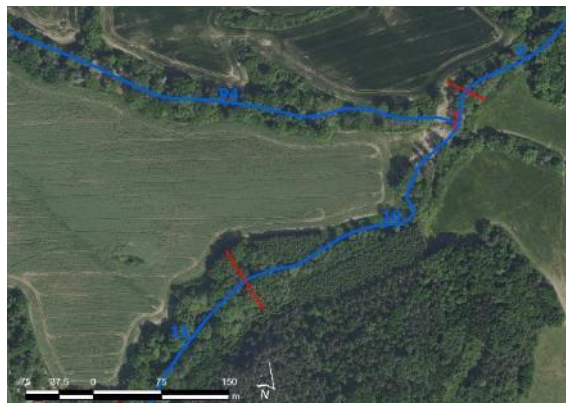
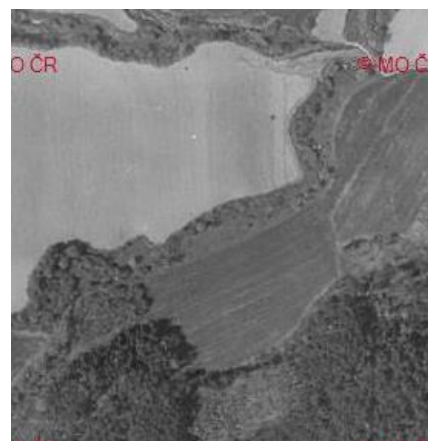
Obr. 64: Ortofoto, úsek 10

Úsek toku, je na rozhraní mezi vysoko a nízkoenergetickými toky, torrentilní úsek s charakterem zvýšeného transportu splavenin, ovšem zde jsou i části, kde převažuje fluviační proudění s převažující akumulací částic. Koryto toku je po celý úsek přírodní, nezahluobené, mělké, s výskytem zákrutů, konkávních a konvexních břehů. U konkávních se vyskytují tůň s jemnými sedimenty, naopak u konvexních pískové až stěrkové naplaveniny. Břehy jsou přírodně stabilizovány nízkou vegetací a kořeny přilehlých stromů. Šířka koryta je poměrně velká, obvykle kolem 3 – 4 m. Průtoky nejsou ovlivněny žádnými objekty ani odběry vody, stejně tak transport splavenin probíhá v původním rozsahu. V úseku převládá štěrkopískové dno, jemné částice se sedimentují u konkávních břehů. Průtoky nejsou ovlivněny žádnými objekty ani odběry vody, stejně tak transport splavenin probíhá v původním rozsahu. Úsek není postižen vzduťm, opevnění dna a břehů se na tomto úseku nevyskytuje, koryto je tedy v původním stavu. Dřevní hmota se přesto vyskytuje pouze náhodně, sporadicky.

Nivní, poříční zónu tvoří přirozený nivní porost, se spodním bylinným patrem. Poříční zóna svými rozměry (cca 50 m šířky) dovoluje výskyt nivních ramen, avšak ta se teprve samovolně formují. Rozliv no nivy probíhá pravidelně, nevyskytují se zde faktory, které by rozliv omezovaly. Poříční zóna je zcela vázaná na vodní tok. Omezena není ani šířka profilu aktivní inundace. Na levém břehu přechází lužní les v zemědělské pozemky intenzivně obhospodařované, s mírným spádem na pravém břehu je terén méně svažitéjší, s trvalými travními porosty a fragmentem smíšeného lesa za hranicí aluvia. Historicky je koryto viditelné v tvarově stejném korytě, nebylo s ním nijak manipulováno, ovšem využití okolních ploch bylo rozdílné. Místo současného lužního lesa byla poříční zóna zaplněna spíše

Obr. 65: Historické ortofoto, úsek 10

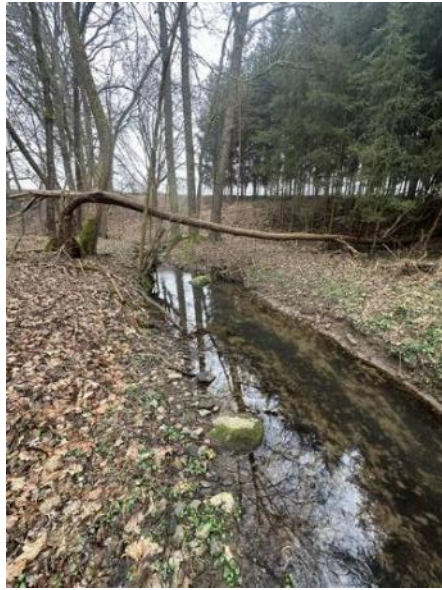
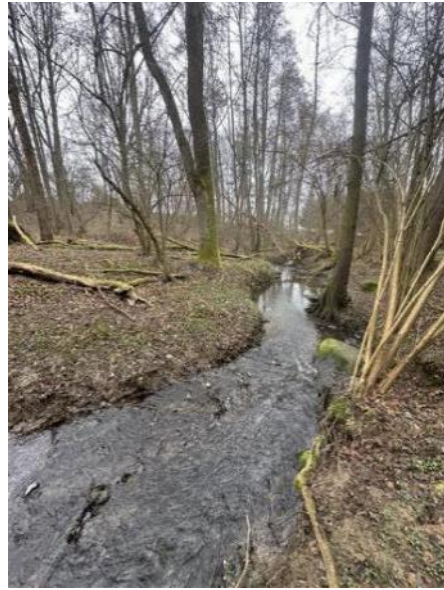
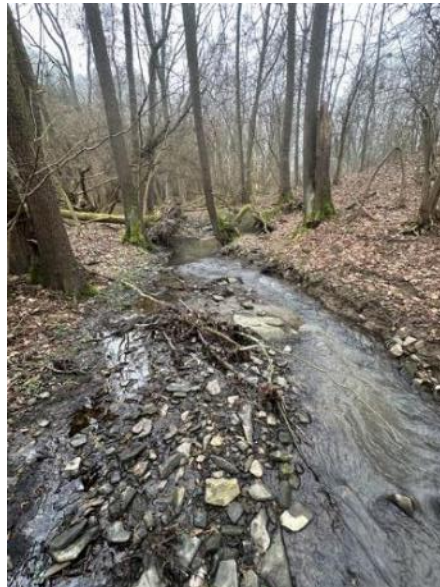
Stejně jako u předchozích úseků se na kvalitě nivy podepisuje okolní krajina s intenzivně obhospodařovanými pozemky, toto zasahuje i do režimu nivy, která také ztrácí svou ekologickou hodnotu.

Obr. 66: Úsek 10, klidná voda

Obr. 67: Úsek 10, po proudu

Obr. 68: Úsek 10, proti proudu

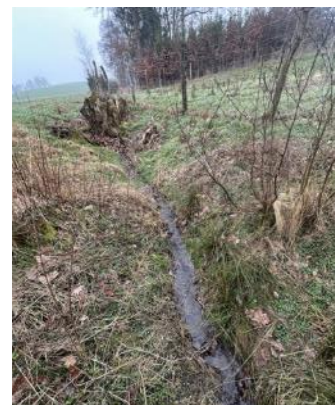
Obr. 71: Úsek P4, proti proudu

Hydromorfologický stav toku: 93,8 %	Výsledné hodnocení dosahuje dobrého
Hydromorfologický stav nivy: 52 %	HMF stavu toku a nedosahuje dobrého
<u>Výsledný hydromorfologický stav: 72,9 %</u>	<u>HMF stavu údolní nivy.</u>

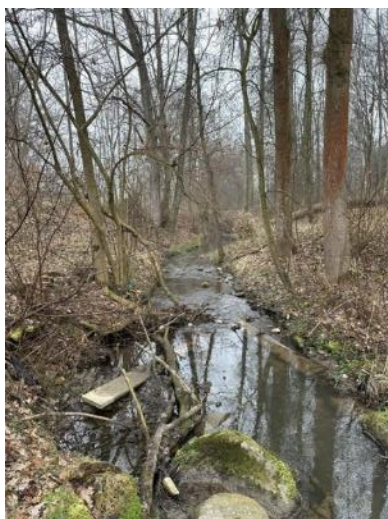
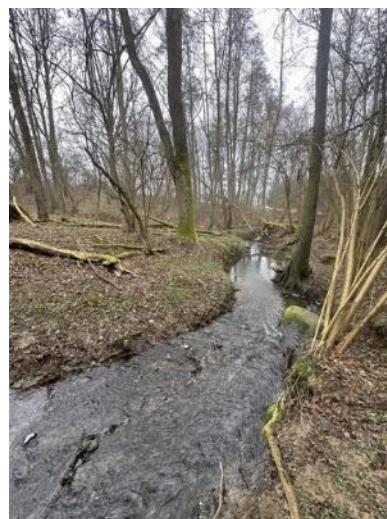
Obr. 74: Úsek 11, proti proudu

Úsek toku, na rozhraní mezi vysoko a nízkoenergetickým tokem, torrentilní úsek s charakterem zvýšeného transportu splavenin, ovšem v částech úseku převažuje fluviatilní proudění spolu s převažující akumulací a sedimentačními procesy částic. Koryto toku je po celý úsek přírodní, nezahlobené, poměrně mělké, s výskytem zákrutů, nikoli meandrů, konkávních i konvexních břehů. Pod konkávnými břehy se místně vyskytují tůňe s jemnými sedimenty, naopak u konvexních břehů pískové až stěrkové naplaveniny. Břehy jsou přírodně stabilizovány nízkou vegetací a kořeny přilehlých stromů. Šířka koryta se pohybuje kolem 2 m. Průtoky nejsou ovlivněny žádnými objekty ani odběry vody, stejně tak transport splavenin probíhá v původním rozsahu. V úseku převládá štěrkopískové až kamenité dno s ojedinělým výskytem větších kamenů, jemné částice se sedimentují u konkávních břehů. Průtoky nejsou ovlivněny žádnými objekty ani odběry vody, stejně tak transport splavenin probíhá v původním rozsahu. Úsek není postižen vzdutím, opevnění dna a břehů se na tomto úseku nevyskytuje, koryto je ve stavu původním. Dřevní hmota vyskytuje pouze náhodně, sporadicky, nejsou vytvořeny významné prostorové struktury.

Prostor aluvia je v těchto místech omezen a stísněn, její šíře je max. cca 15 m v nejširším bodě. K rozlivům tu dochází pravidelně, poříční zóna je zcela v harmonii s vodním tokem. Na rozliv nemají stejně jako na zúžení profilu aktivní inundace vliv žádné nepůvodní objekty, hráze ani bariéry. Na obou březích nivy je lužní les, který nad strání odděluje nivu a okolní krajinu na levém břehu lemují zemědělské pozemky. Strání nad nivou při pravém břehu přechází ve větší les a ke konci toku v rozptýlenou zástavbu. Z historického ortofoto snímku je zřetelná stejná skladba
