HYDROMORFOLOGICKÉ HODNOCENÍ BREJLOVSKÉHO
POTOKA

BAKALÁŘSKÁ PRÁCE

Hydromorfologické hodnocení Brejlovského potoka

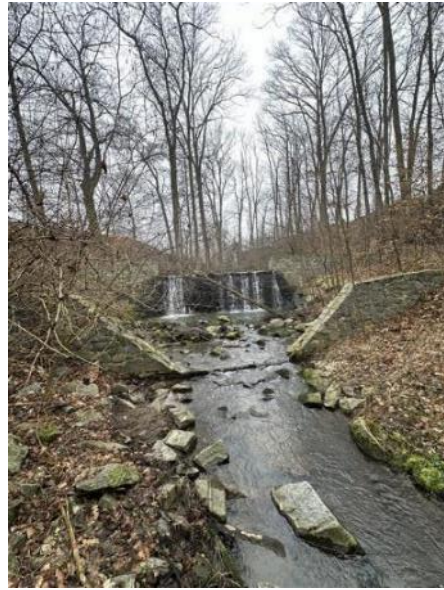
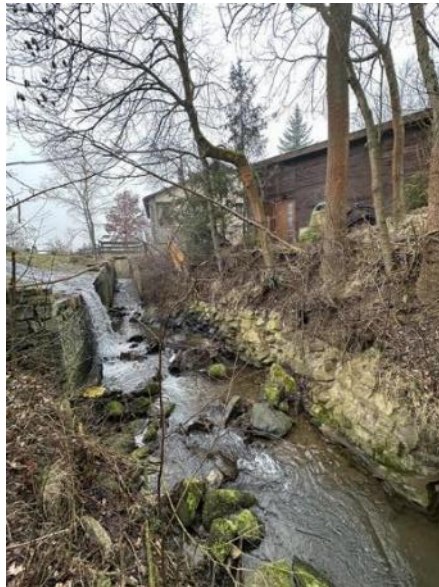
Obr. 78: Úsek 12, po proudu

Tento úsek Brejlovského potoka je vůbec nejkratší, s poměrem největšího převýšení na vzdálenost. Úsek toku je vysokoenergetický, torrentilní úsek s charakterem zvýšeného transportu splavenin, tento úsek je identifikován jako největší zdroj splavenin v povodí. Koryto je velmi zahloubené, erozně degradované s hrázemi a bariérami v příčném profilu. Na začátku úseku se nachází konkávní, erozně velmi zasažený břeh. Jak již bylo řečeno, opevnění se na toku vyskytují hlavně v příčném profilu, podélné opevnění pod tímto přehrazení bystřiny je v destrukci a jeho zbytky jsou v korytě jasně viditelné i po desítkách metrů. Břehy strže nejsou nijak stabilizovány, pouze pár kořenovými systémy okolních stromů, které na prudkých svazích přežívají. Šířka koryta je poměrně velká, pod nádržemi min. 3 m. Dno ve hradících nádržích není viditelné, pod bariérami je štěrkové až kamenité. Šířka vzduť hladiny nad bariérami je i 10 m a výška hradících bariér je cca 5 m. Průtoky jsou silně ovlivněny hrazením, ovšem odběry vody se zde nevyskytují, transport splavenin neprobíhá v původním rozsahu, je následkem hrazení také silně ovlivněn. Úsek je ve vzduťi částečně. Dřevní hmota se vyskytuje místně v konkávě, ovšem nejsou vytvořeny prostorově významné struktury dřevní hmoty, výskyt je spíše sporadický.

Tento úsek je významně pozměněn lidskou činností, vliv hrází a bariér je velký, stejně tak jako částečné opevnění břehů. Tok a niva jsou od sebe naprosto odříznuté, na úseku je identifikováno vzdutí a ovlivnění sedimentačních a transportních procesů. Navrch je tento úsek v rozptýlené zástavbě, která toku neposkytuje dostatečnou ekologickou oporu.

Úsek 12, znázorněný v celkovém hodnocení **oranžově**, tedy úsek s poškozeným (40 - 20 %) hydromorfologickým stavem, dle klasifikace metodiky MŽP, je charakteristický svým příčným hrazením a velkým sklonem. Obdobně probíhají procesy hrazení bystřin, avšak kdyby nebyly úseky 13 a 14 napřímeny, nebylo by těchto opatření potřeba, koryto by nebylo nepřirozeně zahloubené a průtočná rychlost by byla nižší, s menším erozním potenciálem. Na tomto úseku je realizace revitalizačního procesu nemožná, reliéf strouhy neumožňuje jiné, povznášející řešení.

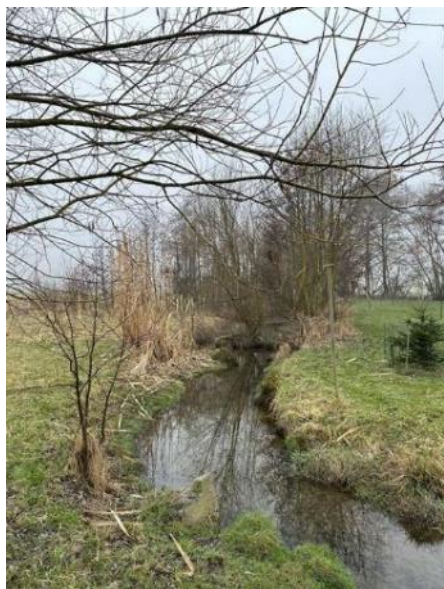
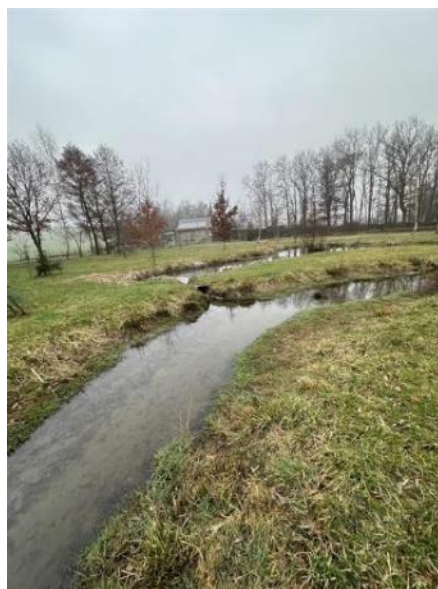
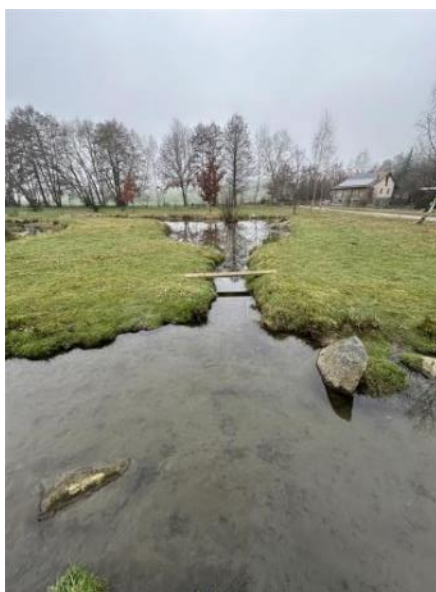
Obr. 83: Úsek R, proti proudu

Úsek R je velmi specifický, pojmenován byl po revitalizačních procesech, kteří tu majitelé pozemku provedli. Na tomto místě se opravdu kdysi vinul tok, ovšem již v roce 1949 je na mapě vidět napřímený (dnes úsek 13). Na tomto místě je původní akorát vodní nádrž, do níž jsou svedeny nově vybudované meandry a zákruty, které mají za úkol revitalizovat alespoň část napřímeného úseku. Na toku se navíc nacházejí i tůně, uměle zasazené balvany a nově vysazené břehové porosty. Úsek začíná zmíněnou vodní nádrží a končí opět v Brejlovském potoce, který mu dodává vodu,

I přes očividné pokusy tento úsek revitalizovat a dosáhnout tak dobrého morfologického stavu, tak podmínky, které byly nově vytvořeny tento stav neumožňují, úsek by se například nesměl nacházet ve vzdutí, nesměl by být uměle

stabilizován a jeho průtoky by také nesměli být nijak upraveny. V současném stavu úsek pouze zpestřuje krajinu, ale nic dobrého jí také nepřináší, není důležitý, navíc dosahuje přibližně stejných výsledných hodnot, jako pozdější upravené úseky.

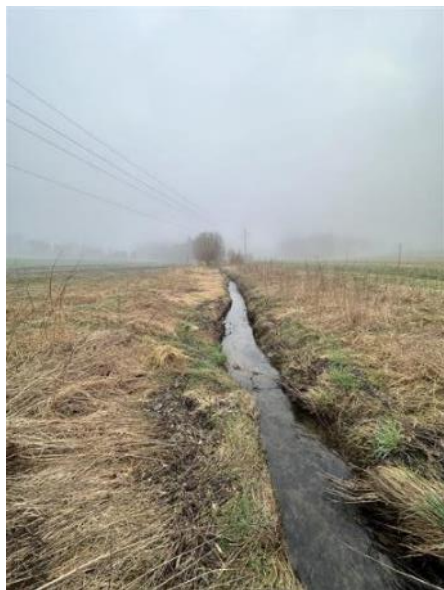
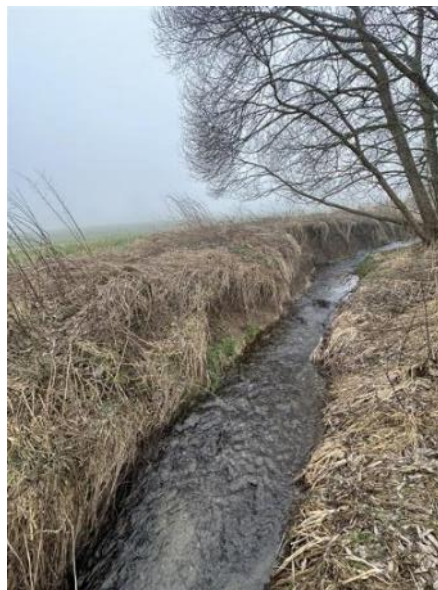
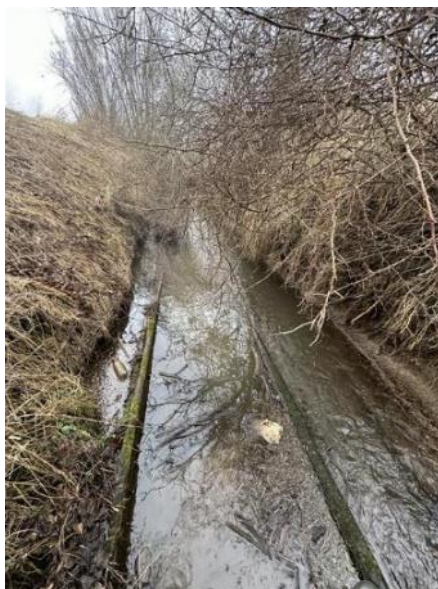
Obr. 89: Úsek 13, po proudu

Tento úsek je násilně upraven, v korytě převažují torrentilní procesy, ikdyž se postupem času koryto renaturuje následkem povodňových průtoků. Koryto je uměle zahloubené cca 1,5 m pod okolním terénem, napřímené a poměrně úzké, max. 1,5 m, tvarem jednoduchý lichoběžník, který byl v minulosti opevněn laťovými plůtky, dnes již opevnění není ve většině případů vidět, je zanesené, zarostlé vegetací nebo v úplné destrukci. Tato souvislá úprava byla vedena v nové trase, trasa původního koryta je tedy významně změněna, niveleta je postupně vyrovnána. Dlouhodobé i krátkodobé průtoky jsou ovlivněny novým úsekem R na pravém břehu začátku úseku. Proudění je nepřiměřeně zrychlené, se zvýšeným vymílacím potenciálem, splaveninový průtok je ovlivněn. Na dně úseku se nacházejí jemné hlíny a jíly o mocnosti několik desítek cm, dno nebylo nikdy uměle zpevněno. Konkávní ani konvexní břehy se zde nevyskytují, stejně jako dřevní hmota, jejíž výskyt je přinejlepším sporadický.

Tento úsek, morfologicky naprosto pozměněný postrádá plnohodnotné zajišťování přírodních funkcí a bez nákladných a účelných revitalizací se do původního stavu vrátí za hodně dlouhou dobu. Jeho hydromorfologický hodnocení je na přibližně stejné úrovni, jako svépomocí zrevitalizovaný úsek R. Revitalizovat se tedy musí logicky, všechny nápravné procesy nemusejí mít kladný efekt.

- Modelový případ úseků 13 a 14: Tyto úseky jsou skoro totožné s úsekem 18, ale zatím nejsou renaturovány v takovém rozsahu jako právě úsek 18. Na těchto úsecích by bylo možné realizovat stejné principy revitalizačních opatření, jako u úseku 18, s rozdílem, že zde jsou dostupná porůční zóna a niva toku o mnoho větší a revitalizace by se nemusela držet zkrátka, případně by se tu mohlo vybudovat nebo vytvořit klidové centrum obecního nebo regionálního dosahu, s mokřady, dřevěnými chodníčky, krásnou nivou, přirozenou druhovou skladbou lesních porostů s oživením ustupujících ohrožených druhů rostlin.

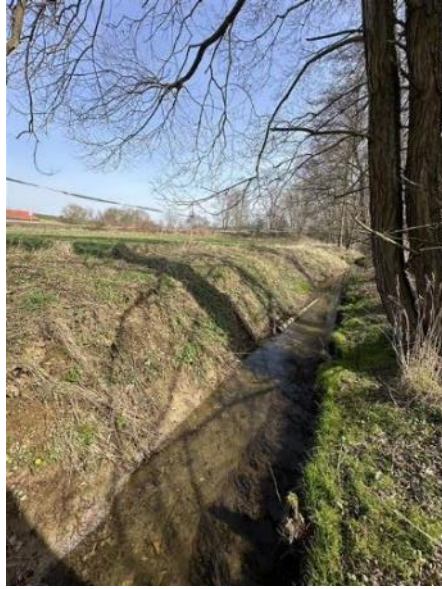
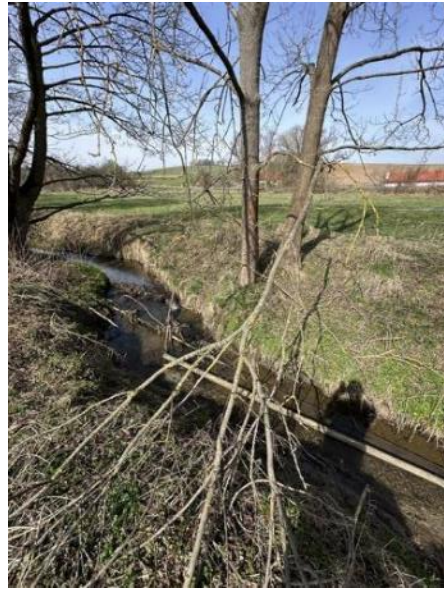
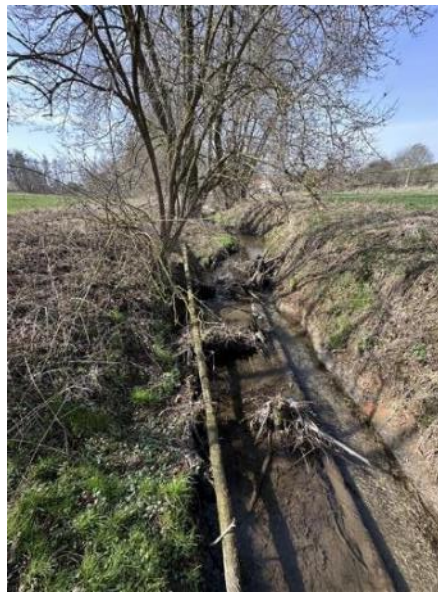
Obr. 95: Úsek 14, po proudu

Tento úsek je de facto stejný jako předešlý, ovšem s rozdílem jiného složení ploch aluviálního prostředí a renaturace v pokročilejším stavu. I pro tento úsek platí, že je násilně upraven, v korytě převažují torrentilní procesy, pokročilá renaturace koryta následkem povodňových průtoků. Koryto je uměle zahloubené, opět cca 1,5 m pod okolním terénem, napřímené a poměrně úzké, max. 1,5 m, tvarem opět jednoduchého lichoběžníku, který byl v minulosti opevněn laťovými plůtky, dnes již opevnění není ve většině případů vidět, je zanesené, zarostlé vegetací nebo v úplné destrukci. Tato souvislá úprava byla vedena v nové trase, trasa původního koryta je tedy významně změněna, niveleta je postupně vyrovnána. Dlouhodobé i krátkodobé průtoky nejsou ovlivněny. Proudění je nepřiměřeně zrychlené, laminárního druhu, se zvýšeným vymílacím potenciálem, splaveninový průtok je ovlivněn. Na dně úseku se nacházejí jemné hlíny a jíly o vysoké mocnosti, dno nebylo nikdy uměle zpevněno. Konkávní a konvexní břehy se zde vyskytují v menší míře. Dřevní materiál se zde vyskytuje sporadicky, náhodně, a když tak v několika útvarech za sebou.

Tento úsek je ve částečně lepším stavu než úsek předešlý, i na březích tohoto úseku je velmi pozměněná krajina kulturního rázu. Vedle absence nivních ramen tak sráží toku skóre i orné půdy a zastavěné oblasti. Dalším nedostatkem je morfologická strohost úseku, nenacházejí se zde většinou žádné přírodní útvary.

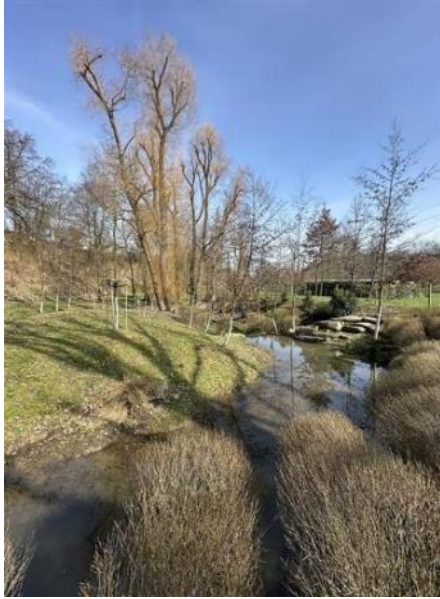
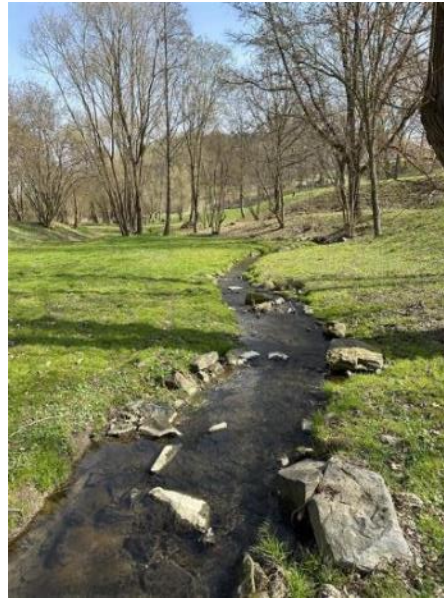
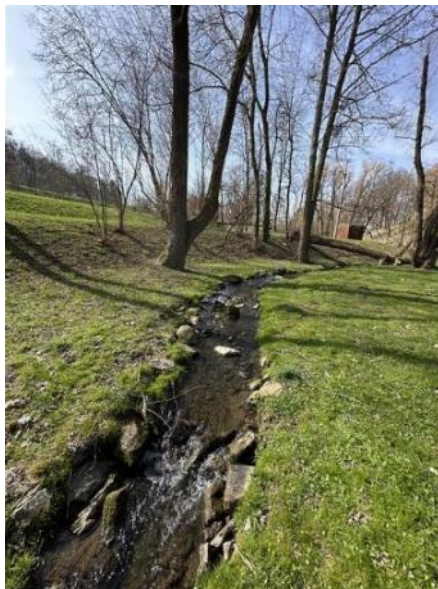
Obr. 100: Úsek 15, po proudu

Tento úsek se od ostatních odlišuje jiným způsobem, zatímco jiné byly morfologicky odlišné, tento se odlišuje způsobem obhospodařování. V těchto místech potok lemují obec Netvořice. Domorodí obyvatelé, jimž patří pozemky pod tokem si s pozemky dle práva nakládají po svém, mají tam zahrady, relaxační plochy atd., často jsou jednotlivé pozemky oploceny, a tudíž pro mapovatele neprůchodné.

Hydromorfologický stav toku: 52,8 % Výsledné hodnocení **nedosahuje**
Hydromorfologický stav nivy: 45,1 % **dobrého HMF stavu toku a nedosahuje**
Výsledný hydromorfologický stav: 48,95 % **dobrého HMF stavu údolní nivy.**

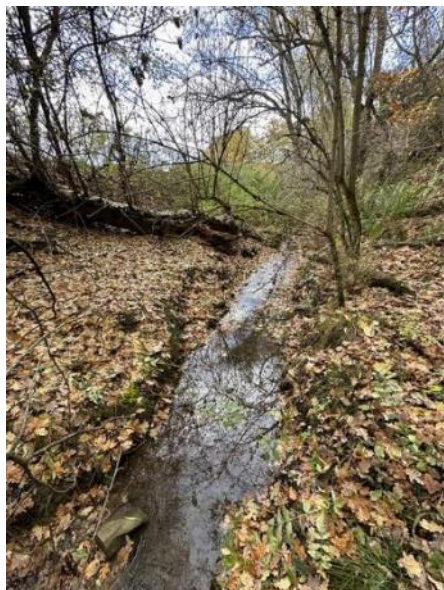
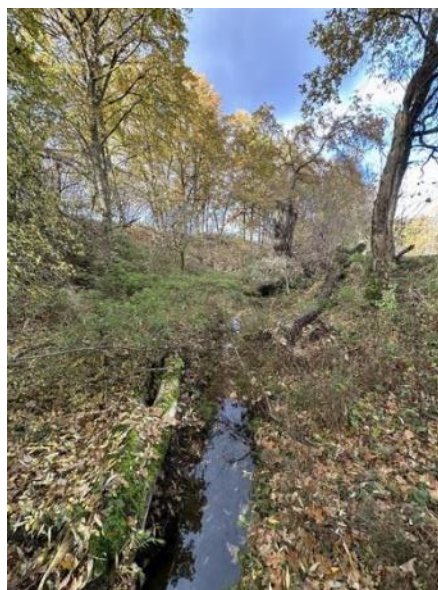
Tento úsek dosáhl většího hodnocení než předchozí, nenapřímený ale antropogenně obhospodařovaný, niva doplácí na zemědělské pozemky za jejími vnějšími hranicemi a tok na existenci částečného zatrubnění pod silniční komunikací.

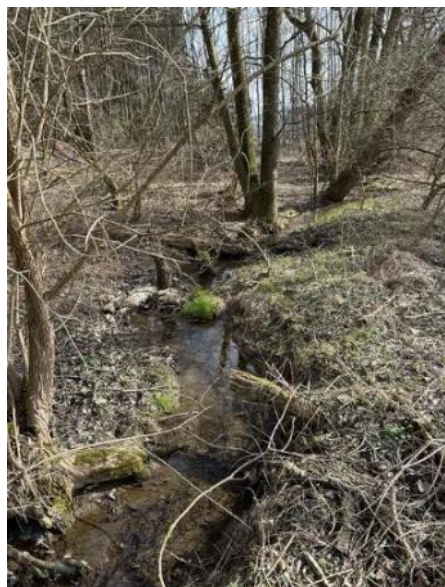
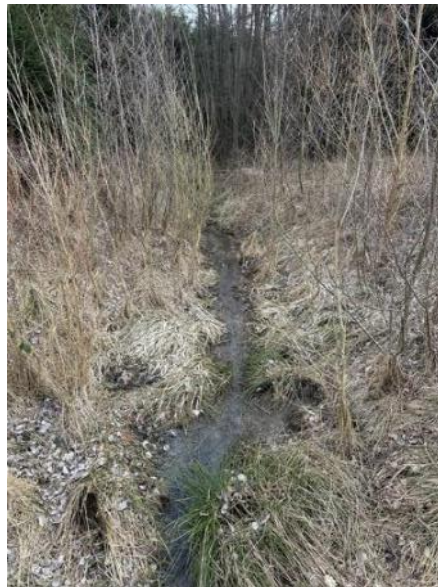
Tento úsek trpí opět okolní kulturní krajinou a nízkou pestrostí nivy a na místní opevnění dna, ikdyž je v minimálním rozsahu.

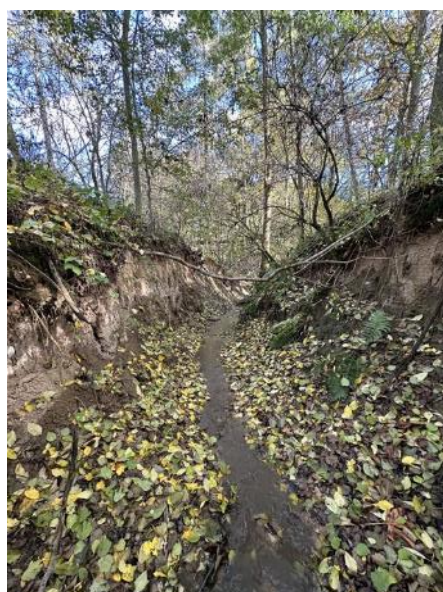
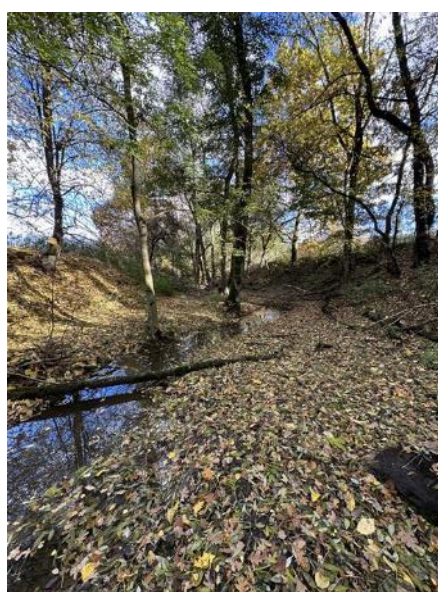
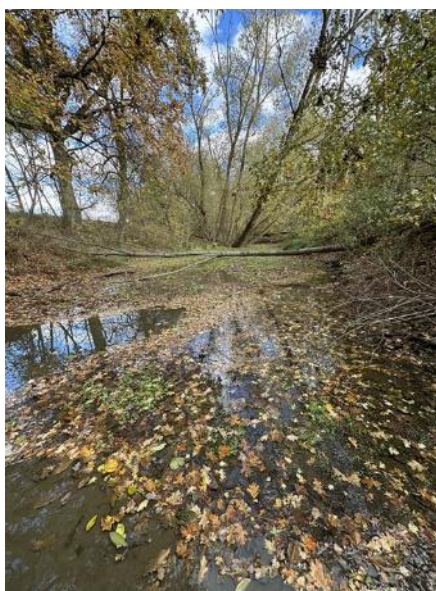
Úsek toku, ač disponuje poměrně nízkou energií průtoku, se částečně nachází ve stavu akcelerované eroze ve fázi stabilizace následkem hospodaření v minulosti s následujícím úsekem. V tomto úseku se hlavně dějí akumulární procesy, ikdyž konec úseku je velkým zdrojem jemných splavenin, kde se částice transportují do předchozích úseků, celý úsek je fluviatilního charakteru. Tento úsek je společně s úsekem 12 největším zdrojem splavenin v korytě. Koryto je přírodního rázu, přirozeně zahlobené, rovinaté se zákruty, je mělké a úzké (cca 1 m), konvexní a konkávní břehy se zde vyskytují pouze v malé míře. Dno je hlinitojílovité, v menší, transport splavenin je v přírodním, původním rozsahu. Šíře koryta se pohybuje mezi hodnotami 1 – 2 m. Koryto je biologicky stabilizováno přirozenou vegetací, koncové, erozně odhalené břehy jsou bez vegetace. Dlouhodobé ani okamžité průtoky neovlivňují žádné objekty ani odběry vody, stejně tak transport splavenin. Koryto není postihnuto opevněním, ani jeho dno a úsek není ve vzdutí, na zúžení profilu aktivní inundace také nemají žádné objekty vliv. Vodní tok se vyvíjí přirozeně, samovolným tempem a pravděpodobně opět dosáhne stavu dynamické homeostázy.. Dřevní hmota se v korytě vyskytuje pravidelně ve stabilizovaných útvarech, v různém stadiu zanesení, v konkávních i konvexních březích.

Na tento úsek má největší negativní vliv okolní krajina s vysokým zastoupení intenzivně obhospodařovaných pozemků, další negativum je akcelerovaná eroze, za kterou nese odpovědnost následující úsek.

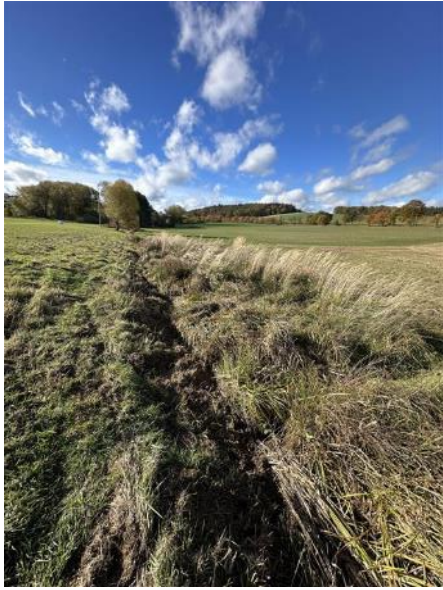
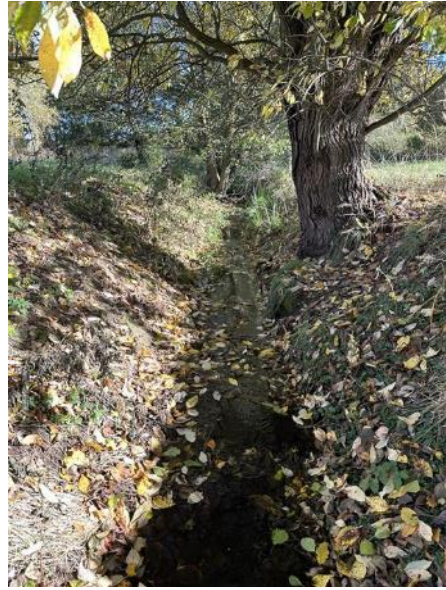
Tento úsek je stejného typu jako předešlé, napřímené, s rozdílem jiného druhu opevnění a renaturace v hodně pokročilém stavu. I pro tento úsek platí, že je násilně upraven, v korytě převažují fluviační procesy, i když v omezené míře, pokročilá renaturace koryta je následkem samovolného zanášení a zarůstání okolní vegetací. Koryto je uměle zahloubené, cca 1 m pod okolní terén, napřímené a poměrně úzké, max. 1 m. Tvar je opět jednoduchý lichoběžník, který byl v minulosti opevněn vrbovým osetím, dnes již opevnění není ve většině případů vidět, je zanesené, zarostlé vegetací nebo v úplné destrukci. Tato souvislá úprava byla vedena v nové trase, trasa původního koryta je významně změněna, niveleta je postupně vyrovnána. Dlouhodobé i krátkodobé průtoky nejsou ovlivněny, úsek není ve vzduť. Proudění je nepřiměřeně zrychlené, laminárního druhu, se zvýšeným vymílacím potenciálem, splaveninový průtok není ovlivněn. Na dně úseku se nacházejí jemné hlíny a jíly o vysoké mocnosti, dno nebylo nikdy uměle zpevněno. Konkávní a konvexní břehy se zde nevyskytují, koryto je napřímeného charakteru. Dřevní materiál se zde vyskytuje sporadicky, náhodně.

Tento úsek má významně pozměněné morfologické funkce, novou trasu a zničení nivních ramen je také nevalné. Vrbové osetí vykazuje lepší morfologické hodnoty než haťové válce.

- Modelový případ úseku 18: Revitalizace Brejlovského potoka by mohla do budoucna být naplánována na napřímeném úseku u obce Tuchyně. Na tomto úseku je trasa potoka lemována po obou březích pravidelně oranými pozemky, případně v menší míře trvalými travnatými porosty. Potok je zde dimenzován dle původních historických technických úprav na rychlý odtok vody z krajiny. Pro návrh revitalizace by byla stěžejním změna trasy vodního toku vykazující prvky stavu toku před úpravami. Pro zadržení vody v krajině by byl navržen opak dnešního stavu toku, tedy úsek tvořený zákruty po sobě jdoucími s plochami pro případný rozliv do poříční zóny při vyšších přívalových srážkách či při jarním tání sněhu. Břehy svahů by byly zatravněny vhodnými travinami nebo rákosem, které by sloužily zároveň jako protierozní ochrana břehů. V prudších meandrech by mohlo být použito kamenných záhozů, avšak se to nesmí přehánět. Břehy dosavadní trasy vodního toku jsou minimálně tvořeny vyšší vegetací, spíše výjimečně. Změnou trasy by došlo k výsadbě vhodné zeleně (stromů a keřů), které by nejen doplňovaly estetický vzhled revitalizace, ale svými kořeny by zpevňovala svahy a napomáhala k retenci vody, navíc by se vytvořil životní prostor pro vodní ptactvo, divokou zvěř či jiné divoké organismy. Ve vytvořených meandrech by časem došlo k prohloubení a vytvoření tůní. Při trase potoka tvořenými z větší části zákruty a meandry by mohlo dojít k vytvoření vedlejších mokřadních biotopů vázaných na vodní tok s hydrofilními rostlinami. Meandrující úsek by se pozvolna napojoval na nadcházející přírodní úseky a už by nedocházelo k akcelerované erozi v úseku 17. Postupem času by samovolně docházelo i k tvoření vedlejších nivních ramen nebo k jejich přirozenému zazemňování.

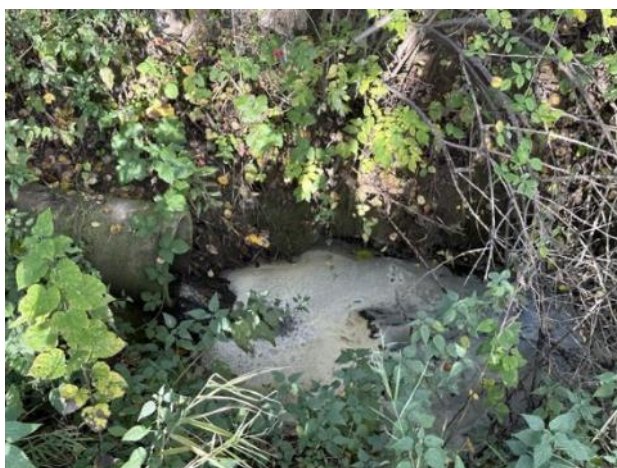
Obr. 122: Úsek 19, proti proudu

Tento úsek se vlévá z betonové trouby DN 500 napojené z vodohospodářského objektu v úseku 1. Celé koryto je zatrubněno, nevykazuje tedy žádné morfologické struktury, absence břehů, dna, dřevní hmoty je samozřejmostí.

Morfologické funkce koryta i nivy zcela zanikly, stejně tak funkce ekologické.

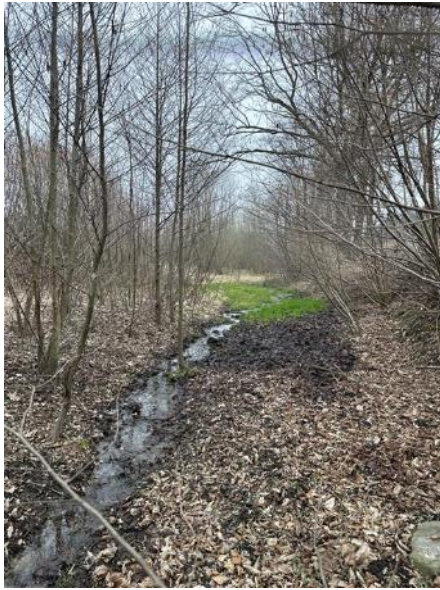
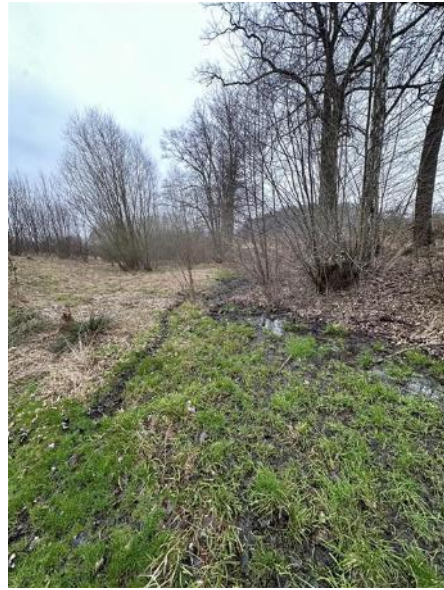
Tento úsek ovlivňuje vedle tradiční kulturní krajiny i nedostatečná pestrost nivy a absence dřevní hmoty v korytě. Vzdutí, a tím ovlivněné průtoky také ubírají celkové výsledné skóre.
