Prostorová analýza příčin poruch na stokové síti v Praze

Area analysis of cause of defects in Prague sewer system

DIPLOMOVÁ PRÁCE

Vypracoval: Bc. Filip Sismilich

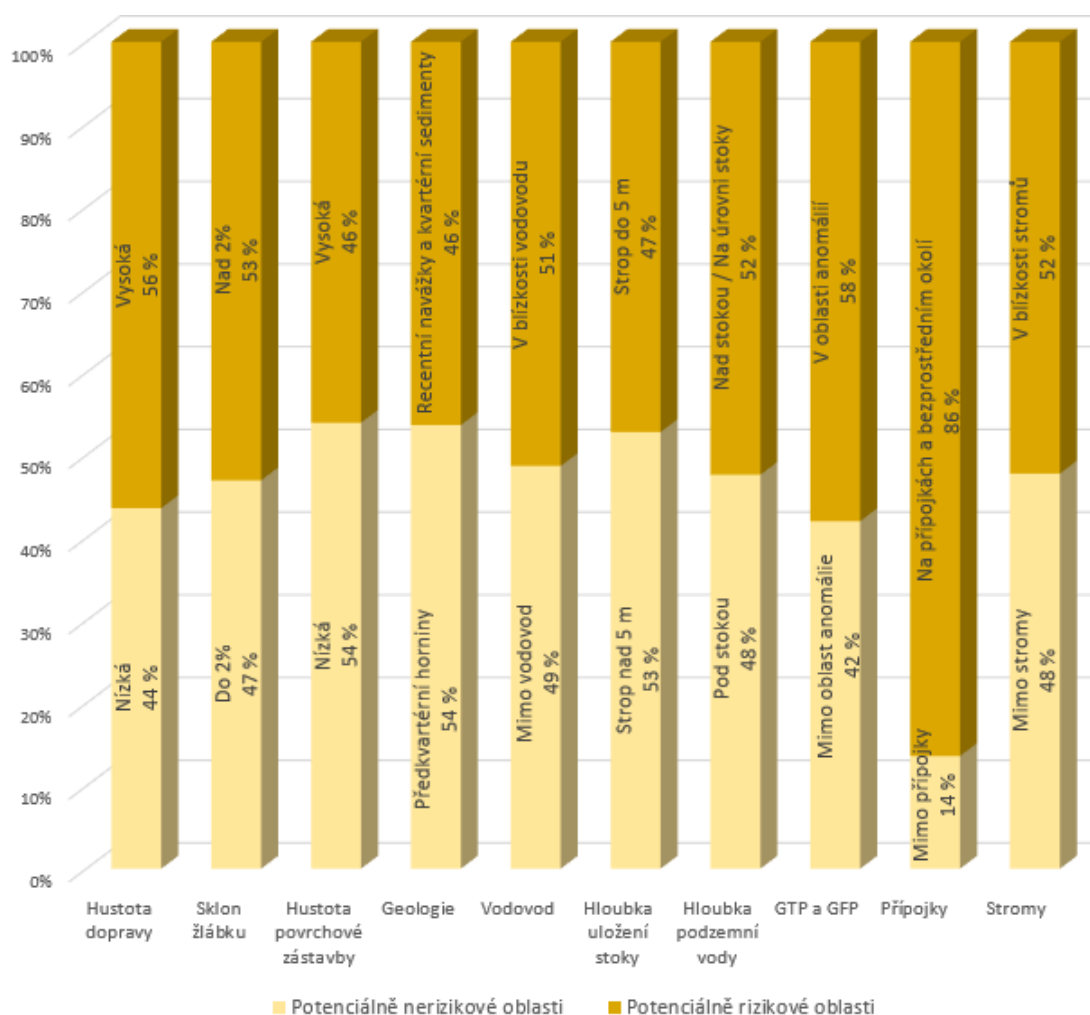
Z výsledků je po přepočtení úseků na stejnou délku patrné, že v případě bodových poruch je značná převaha přesahující nastavený limit výskytu 60 % v rizikovém prostředí pouze u kritéria „přípojky“. Přímo na přípojkách a bezprostředním okolí se nachází 86 % všech bodových poruch oproti oblastem mimo přípojky. U ostatních hodnocených kritérií se hodnoty zastoupení poruch pohybují v relativně těsné blízkosti 50 % v obou kategoriích. Kritériem s druhým nejvyšším rozdílem zastoupení poruch mezi dvěma kategoriemi je GTP a GFP, kdy se jich 58 % nachází v oblasti anomálií. Vyjádření procentuálního zastoupení bodových poruch v jednotlivých prostředích je zřejmé kromě **tab. č. 50** i z následujícího grafu (**obr.č. 41**).

Obr. č. 41: Graf vyjadřující poměr bodových poruch v rámci jednotlivých kategorií (Sismilich, 2023).

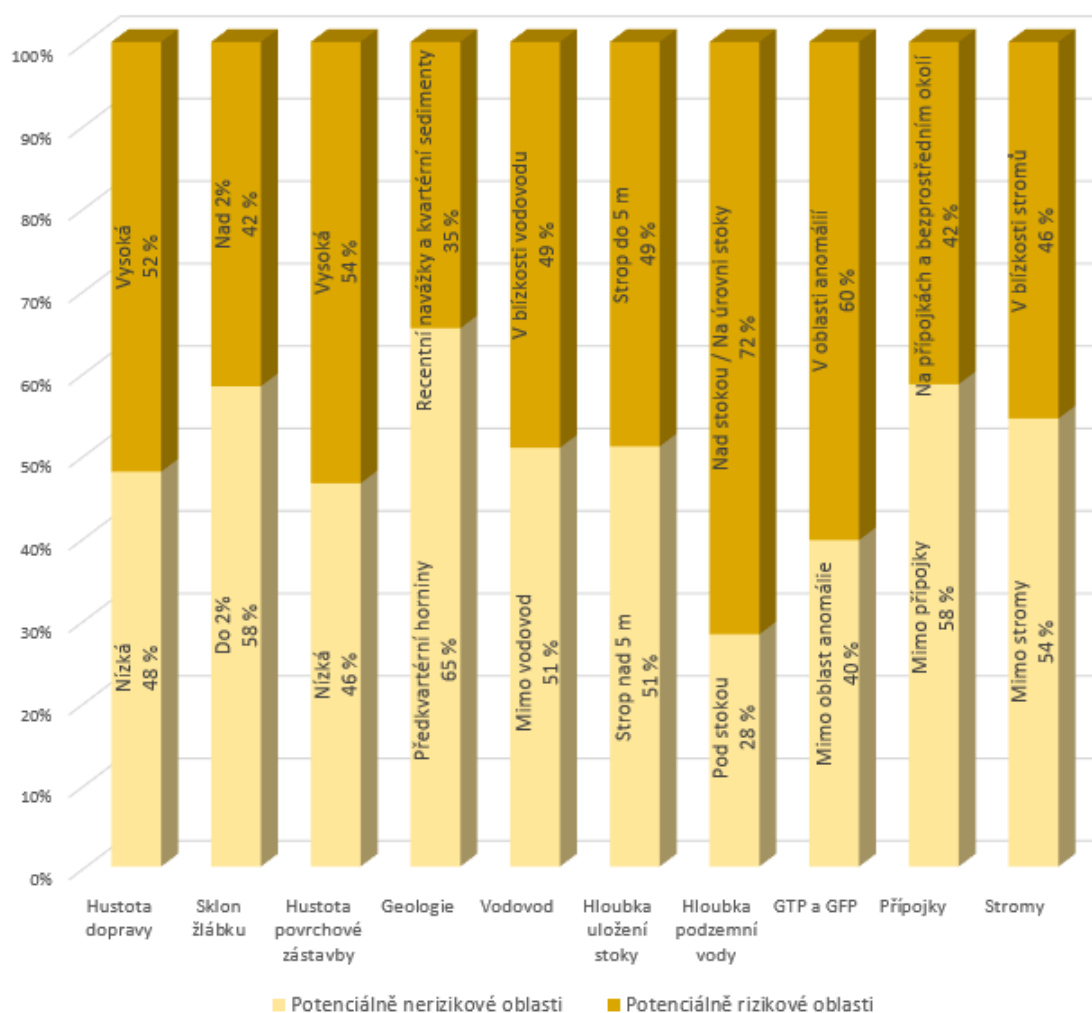
V případě úsekových poruch došlo k překročení stanoveného 60% limitu výskytu poruch v potenciálně rizikovém prostředí u dvou dílčích kritérií – „hloubka podzemní vody“ a „GTP a GFP“. Nejvýraznější převaha poruch je v prostředích, kde je hladina podzemní vody v úrovni stoky a nad ní. V těchto místech se vyskytuje 72 % úsekových poruch vůči místům, kde je hladina podzemní vody pod stokou. V oblasti anomálií zemního prostředí převládá výskyt poruch ze 60 %. Výsledky dále ukazují poměrně vysokou míru zastoupení poruch (65 %) v předkvartérních horninách, přičemž dotyčná kategorie je však považována za potenciálně nerizikovou. U všech ostatních kritérií se poměr poruch v daném prostředí pohybuje v rozmezí 40–60 %. Vyjádření procentuálního zastoupení úsekových poruch v jednotlivých prostředích je zřejmé kromě tabulky **tab. č. 50** z následujícího grafu (**obr. č. 42**).

Obr. č. 42: Graf vyjadřující poměr úsekových poruch v rámci jednotlivých kritérií (Sismilich, 2023).

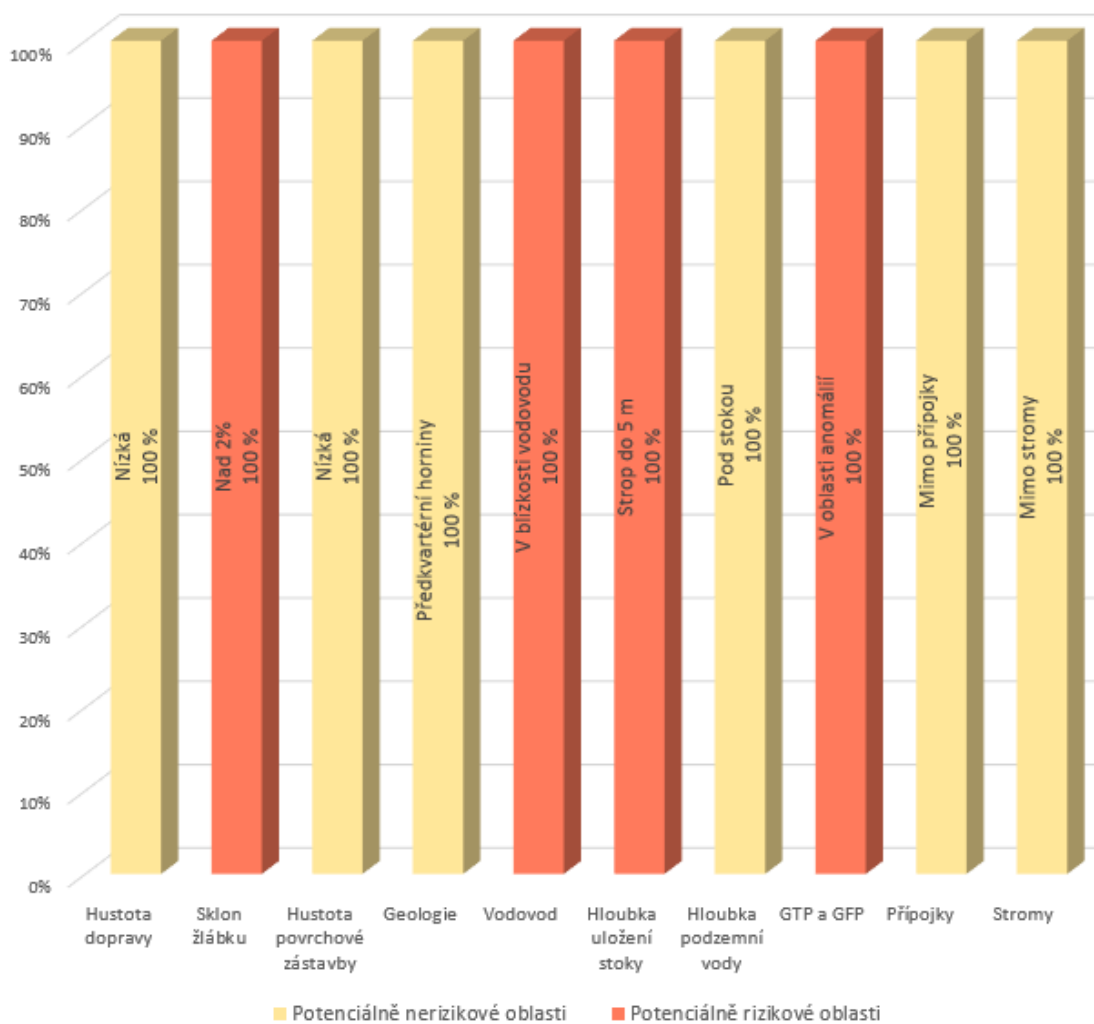
Při detailnějším pohledu na zastoupení poruch podle jednotlivých stupňů klasifikace (SK) je zřejmé, že v některých případech je vcelku značný rozdíl jejich výskytu v některém prostředí, oproti zastoupení v rámci všech poruch dohromady. Co se týče nejzávažnějších poruch hodnocených SK (1), tak takto hodnocená porucha se v celé analýze vyskytla pouze jednou a nelze ji tedy z hlediska počtu vzorků považovat za významnou. Z grafu (obr. č. 43) níže je zřejmé, že se v rámci jedné ze dvou dílčích kategorií vždy vyskytovala ze 100 % a v druhé z 0 %, přičemž vzhledem k rizikovým oblastem výsledky ukazují na zvýšený výskyt poruch SK (1), v oblasti anomálií, sklonem stoky nad 2 %, v blízkosti vodovodu a uložení stoky mělčím než 5 m. Výskyt bodových poruch SK (1), tedy není v souladu s výskytem všech bodových poruch dohromady.

Obr. č. 43: Graf vyjadřující poměr bodových poruch hodnocených SK (1) v rámci jednotlivých kategorií (Sismilich, 2023).

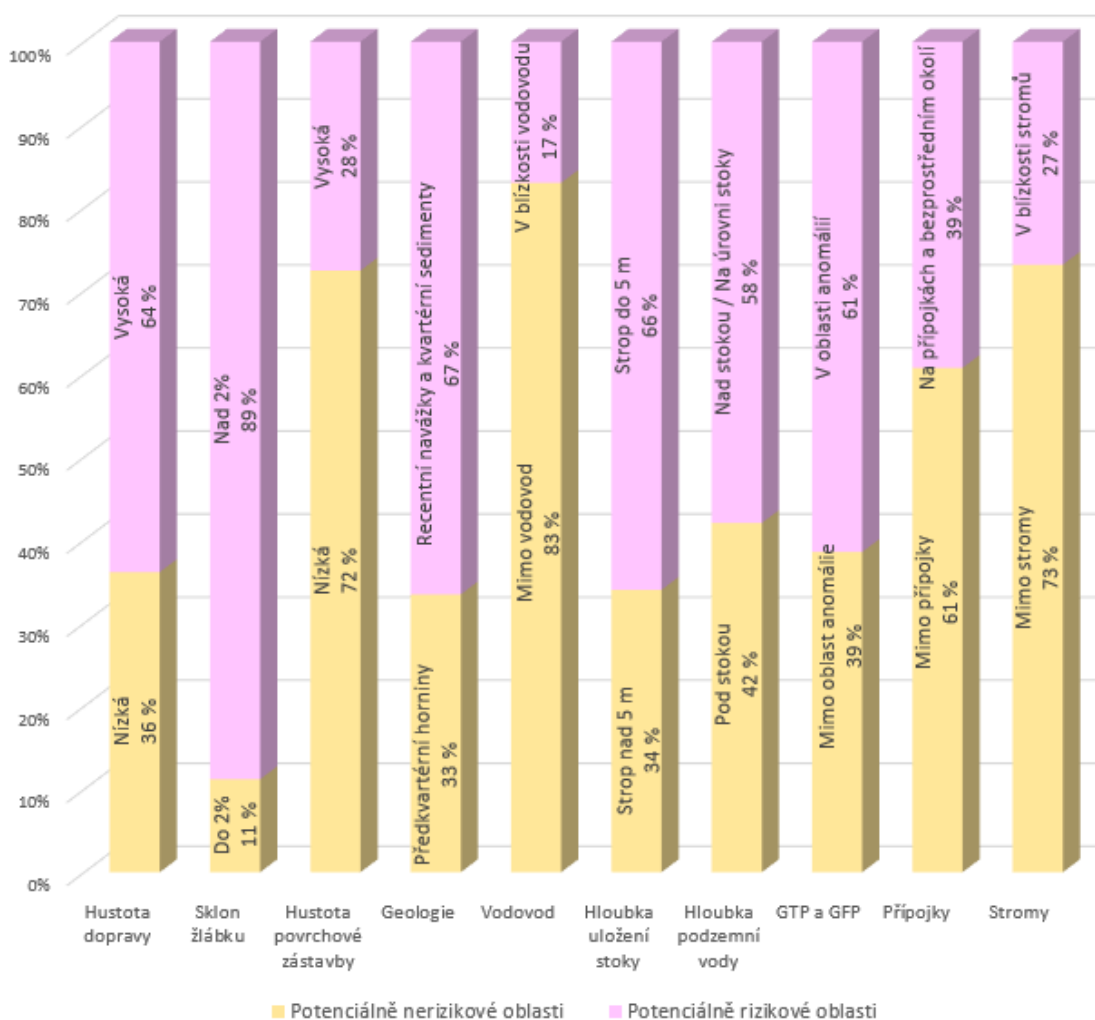
V případě bodových poruch **SK (2)** je celkový počet vyskytujících se poruch rovněž poměrně nízký – celkem 6 ks. Poruchy se relativně hodně odchyľují od průměru všech vyskytujících se bodových poruch, tedy v téměř žádné kategorii se poměr poruch nepohybuje v rozmezí 40–60 %. Z grafu (**obr. č. 44**) níže je zřejmé, že vzhledem k potenciálně rizikovým oblastem převládá výskyt poruch **SK (2)** v oblastech s vyšším sklonem žlábků (89 %), v recentních navážkách a kvartérních sedimentech (67 %), s uložením stoky mělčím než 5 m (66 %), s vysokou mírou dopravy (64 %), v oblastech anomálií zemního prostředí (61 %) a s vysokou hladinou podzemní vody (58 %). Stanovená 60% hranice výskytu v rizikovém prostředí byla tedy překročena celkem u 6 kritérií. Výskyt bodových poruch **SK (2)**, tedy není v souladu s výskytem všech bodových poruch dohromady.

Obr. č. 44: Graf vyjadřující poměr bodových poruch hodnocených **SK (2)** v rámci jednotlivých kategorií (Sismilich, 2023).

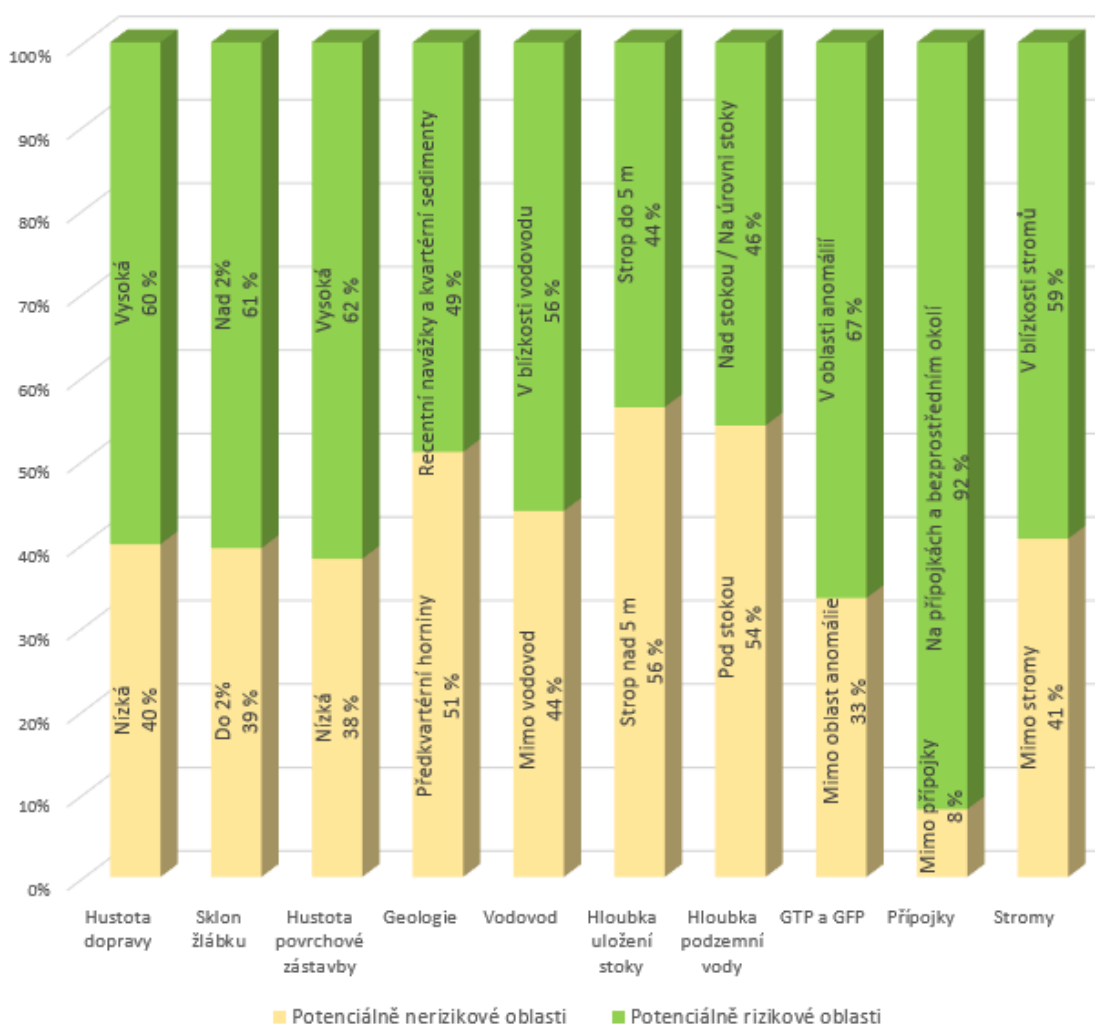
Bodové poruchy hodnocené **SK (3)** se vyskytují v hodnocených úsecích celkem v 63 kusech. Svým zastoupením v jednotlivých kategoriích poměrně věrně kopírují zastoupení všech bodových poruch dohromady. Vůči vyhodnocení všech bodových poruch dohromady je však zvýšené zastoupení poruch **SK (3)** v potenciálně rizikových oblastech u všech kritérií kromě hloubky podzemní vody a hloubky uložení stoky. Nadlimitní zastoupení poruch v potenciálně rizikových oblastech je evidentní u úseků s vysokou dopravou (60 %), se sklonem žlábků nad 2 % (61 %), s vysokou mírou zástavby (62 %), v oblasti anomálií (67 %), na přípojkách a bezprostředním okolí (92 %) a v blízkosti stromů (59 %). Stanovená 60% hranice byla tedy překročena celkem u 6 kritérií. Výsledky jsou zřejmé z následujícího grafu (**obr. č. 45**).

Obr. č. 45: Graf vyjadřující poměr bodových poruch hodnocených **SK (3)** v rámci jednotlivých kategorií (Sismilich, 2023).

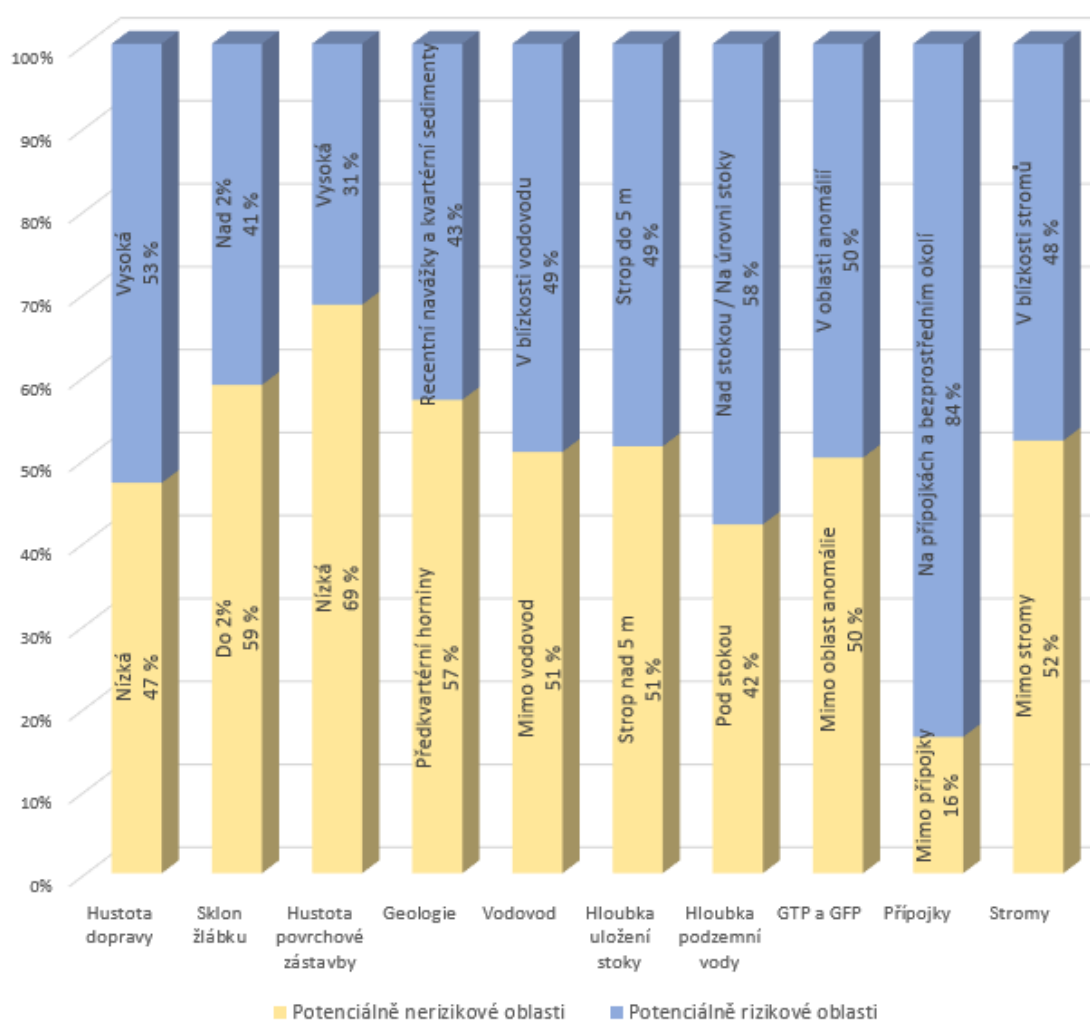
Bodové poruchy hodnocené SK (4) se vyskytují v hodnocených úsecích celkem v 72 kusech. Svým zastoupením v jednotlivých kategoriích rovněž poměrně věrně kopírují zastoupení všech bodových poruch dohromady. Vůči vyhodnocení všech bodových poruch dohromady je však snižené zastoupení poruch SK (4) v potenciálně rizikových oblastech u všech kritérií kromě hloubky podzemní vody a hloubky uložení stoky. Nadlimitní zastoupení poruch v potenciálně rizikových oblastech je evidentní pouze na přípojkách a bezprostředním okolí. Stanovená 60% hranice byla tedy překročena celkem u 1 kritéria. Výsledky jsou zřejmé z následujícího grafu (obr. č. 46).

Obr. č. 46: Graf vyjadřující poměr bodových poruch hodnocených SK (4) v rámci jednotlivých kategorií (Sismilich, 2023).

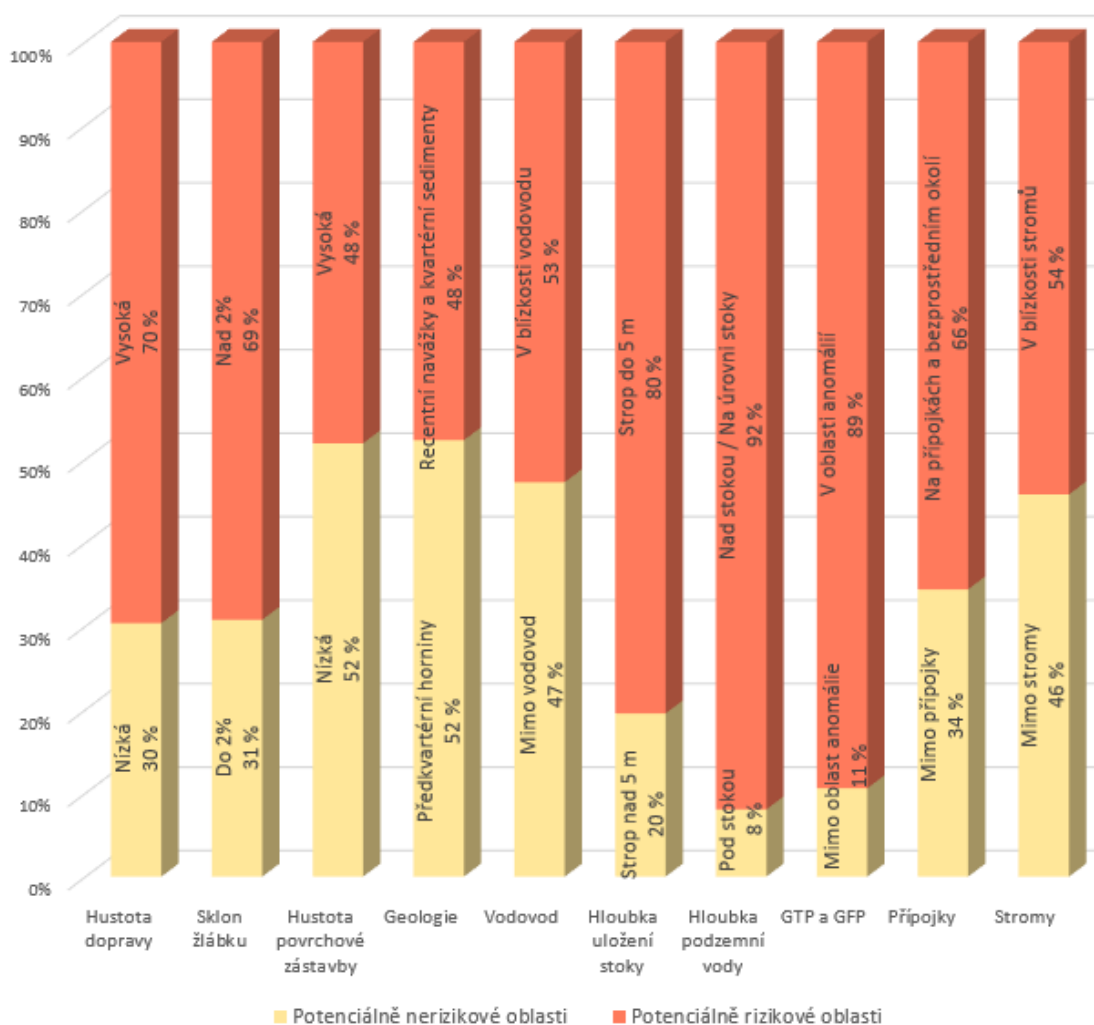
Při detailnějším pohledu na zastoupení úsekových poruch v prostředích dle SK je zřejmé, že v některých případech je poměrný rozdíl jejich výskytu v některém prostředí, oproti zastoupení vůči všem poruchám dohromady. Z celkové délky poruch SK (1) 23,2 m je značné množství v potenciálně rizikových oblastech. Drtivá většina poruch se nachází v místech s vyšší hladinou podzemní vody (92 %), v oblastech anomálií zemního prostředí (89 %) a v místech uložení stoky mělčím, než 5 m (80 %). Poměrně hodně poruch se též nachází v místech s vysokou intenzitou dopravy (70 %), sklonem žlábků nad 2 % (69 %) a na přípojkách a bezprostředním okolí (66 %). V ostatních typech prostředí se poměr poruch vyskytuje ve vzájemném rozmezí 40–60 %. Stanovená 60% hranice byla tedy překročena celkem u 6 kritérií. Výskyt úsekových poruch SK (1), tedy není v souladu s výskytem všech úsekových poruch dohromady. Výsledky jsou zřejmé z následujícího grafu (obr. č. 47).

Obr. č. 47: Graf vyjadřující poměr úsekových poruch hodnocených SK (1) v rámci jednotlivých kategorií (Sismilich, 2023).

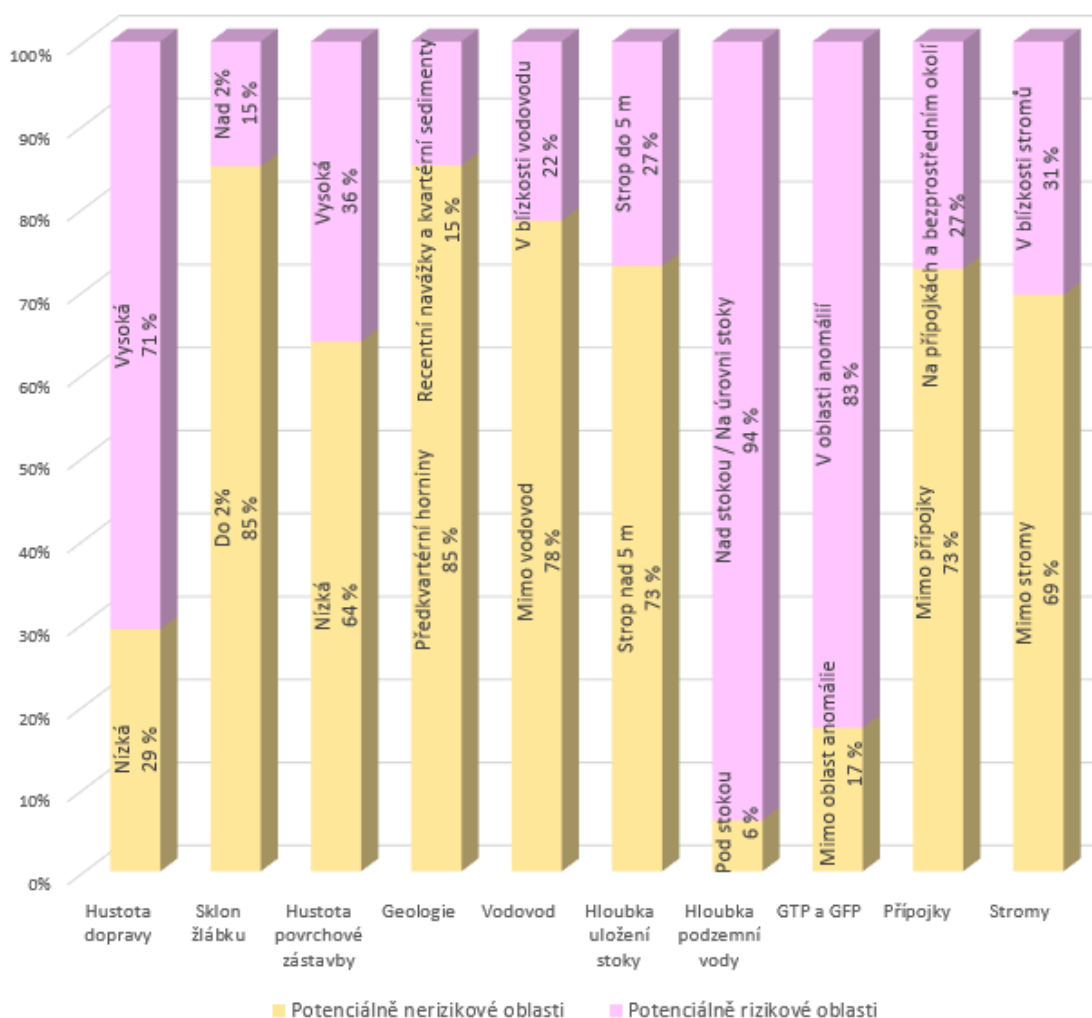
Při celkové délce úsekových poruch **SK (2)** 185,7 m je v jejich zastoupení v rámci jednotlivých kritérií zřejmě odchýlení od zastoupení v rámci všech poruch dohromady. Zvýšený výskyt úsekových poruch **SK (2)** v potenciálně rizikovém prostředí je evidentní v oblastech s vysokou hladinou podzemní vody (94 %), v oblastech anomálií zemního prostředí (83 %) a v oblastech s vysokou mírou pozemní dopravy (71 %). Co se týče ostatních kritérií, tak u žádného z nich není poměr poruch v rozmezí 40–60 % a převážná část poruch se soustředí do potenciálně nerizikových oblastí. Stanovená 60% hranice výskytu v rizikovém prostředí byla v tomto případě překročena celkem u 3 kritérií a výskyt úsekových poruch **SK (2)** tedy není v souladu s výskytem všech úsekových poruch dohromady. Výsledky jsou zřejmé z následujícího grafu (**obr. č. 48**).

Obr. č. 48: Graf vyjadřující poměr úsekových poruch hodnocených **SK (2)** v rámci jednotlivých kategorií (Sismilich, 2023).

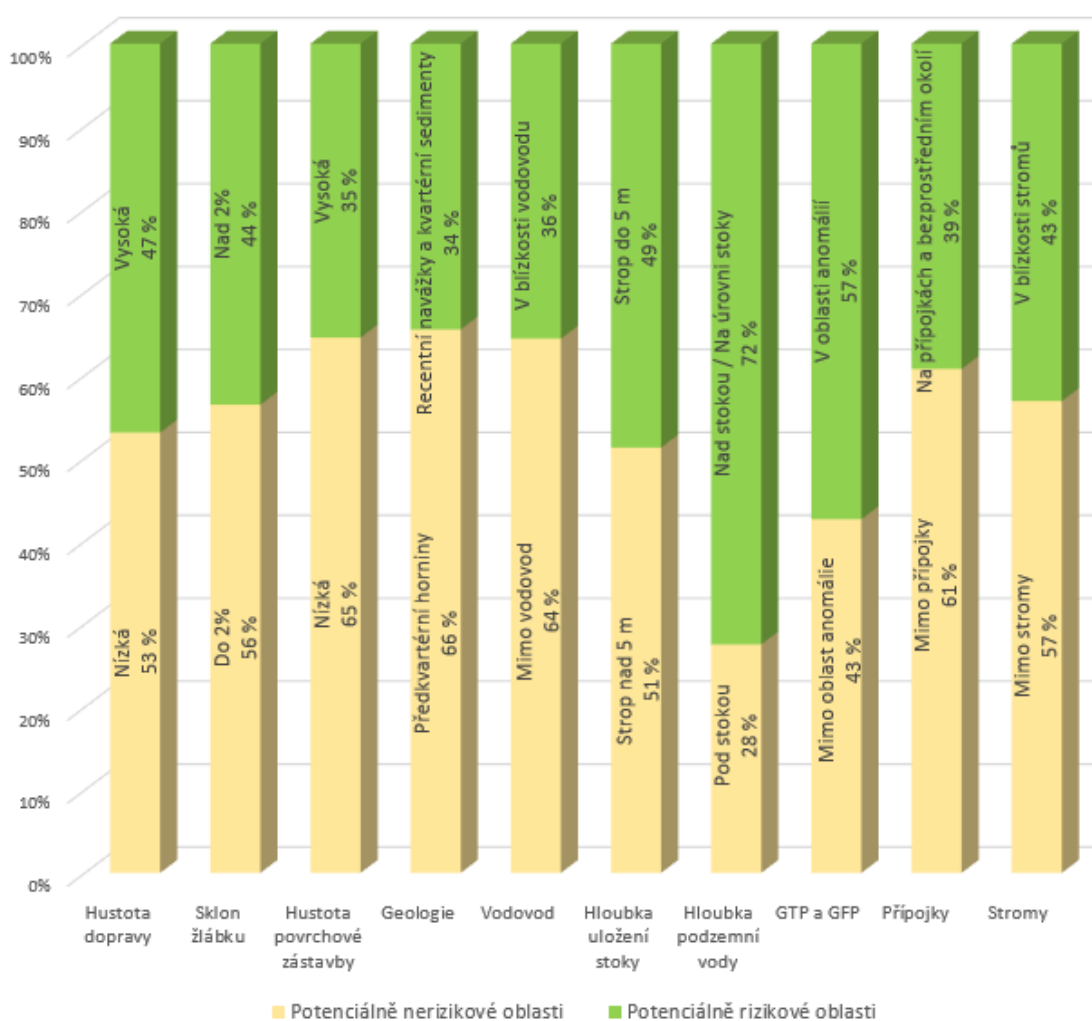
Úsekové poruchy hodnocené **SK (3)** se vyskytují v hodnocených úsecích v celkové délce 537,6 m. Svým zastoupením v jednotlivých kategoriích se přibližují zastoupení všech úsekových poruch dohromady. Vůči vyhodnocení všech úsekových poruch dohromady je však sníženo zastoupení poruch **SK (3)** v potenciálně rizikových oblastech u všech kritérií kromě oblastí se sklonem žlábků nad 2 %, s uložením stoky mělčím než 5 m a s vysokou hladinou podzemní vody. Nadlimitní zastoupení poruch v potenciálně rizikových oblastech je evidentní pouze úseků s vysokou hladinou podzemní vody (72 %). Stanovená hranice tedy byla překročena celkem u 1 kritéria. Výsledky jsou zřejmé z následujícího grafu (**obr. č. 49**).

Obr. č. 49: Graf vyjadřující poměr úsekových poruch hodnocených **SK (3)** v rámci jednotlivých kategorií (Sismilich, 2023).

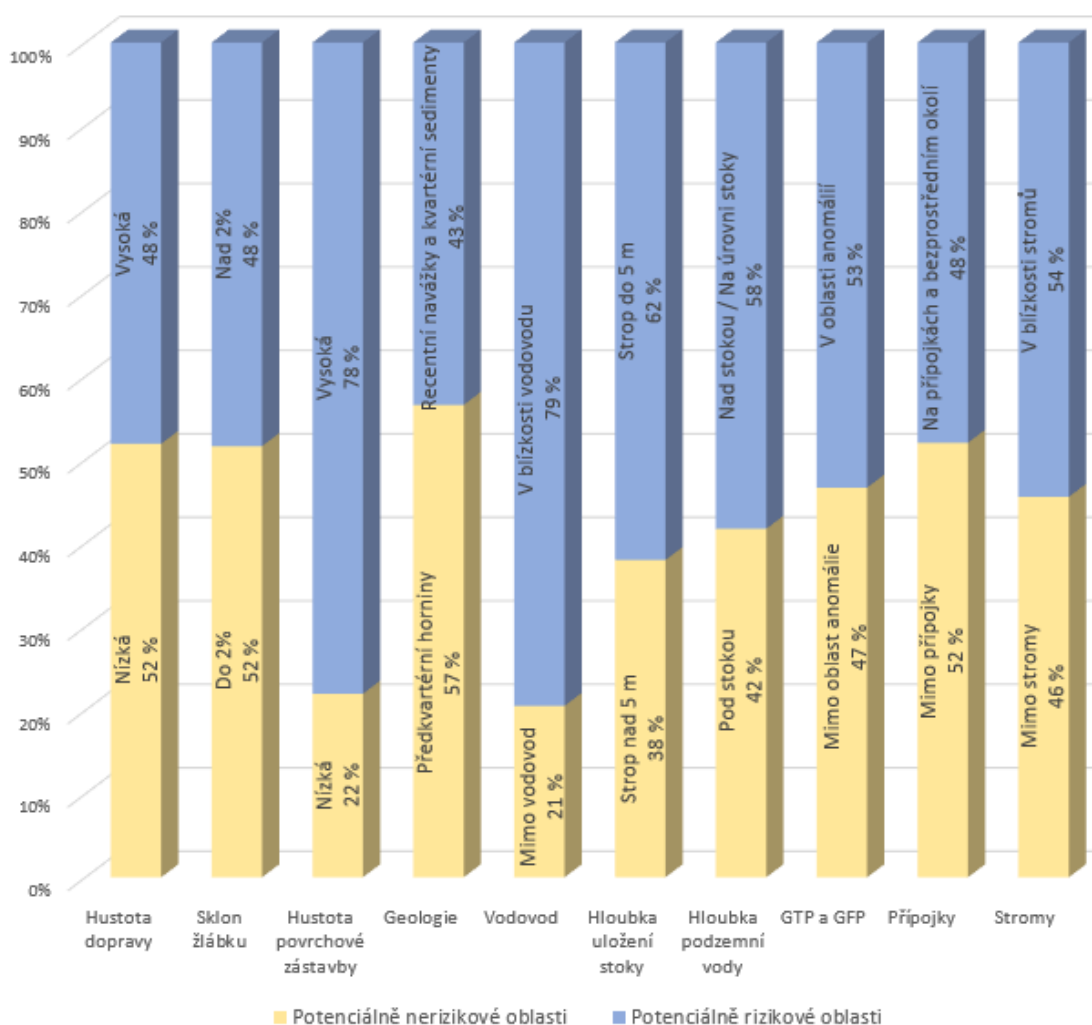
Úsekové poruchy hodnocené **SK (4)** se vyskytují v hodnocených úsecích v celkové délce 404,7 m. Svým zastoupením v jednotlivých kategoriích se poměrně odchyľují od zastoupení všech úsekových poruch dohromady. Vůči vyhodnocení všech úsekových poruch dohromady je zřejmé značné zvýšení poruch **SK (4)** v blízkosti vodovodu (79 %) a v hustě zastavěných oblastech (78 %). Menší nárůst procentuálního zastoupení je evidentní i stok s uložením maximálně do 5 m hloubky (62 %). Kromě těchto 3 kritérií nepřekročilo stanovený 600 limit výskytu v potenciálně rizikovém prostředí žádné jiné. Výsledky jsou zřejmé z následujícího grafu (**obr. č. 50**).

Obr. č. 50: Graf vyjadřující poměr úsekových poruch hodnocených **SK (4)** v rámci jednotlivých kategorií (Sismilich, 2023).

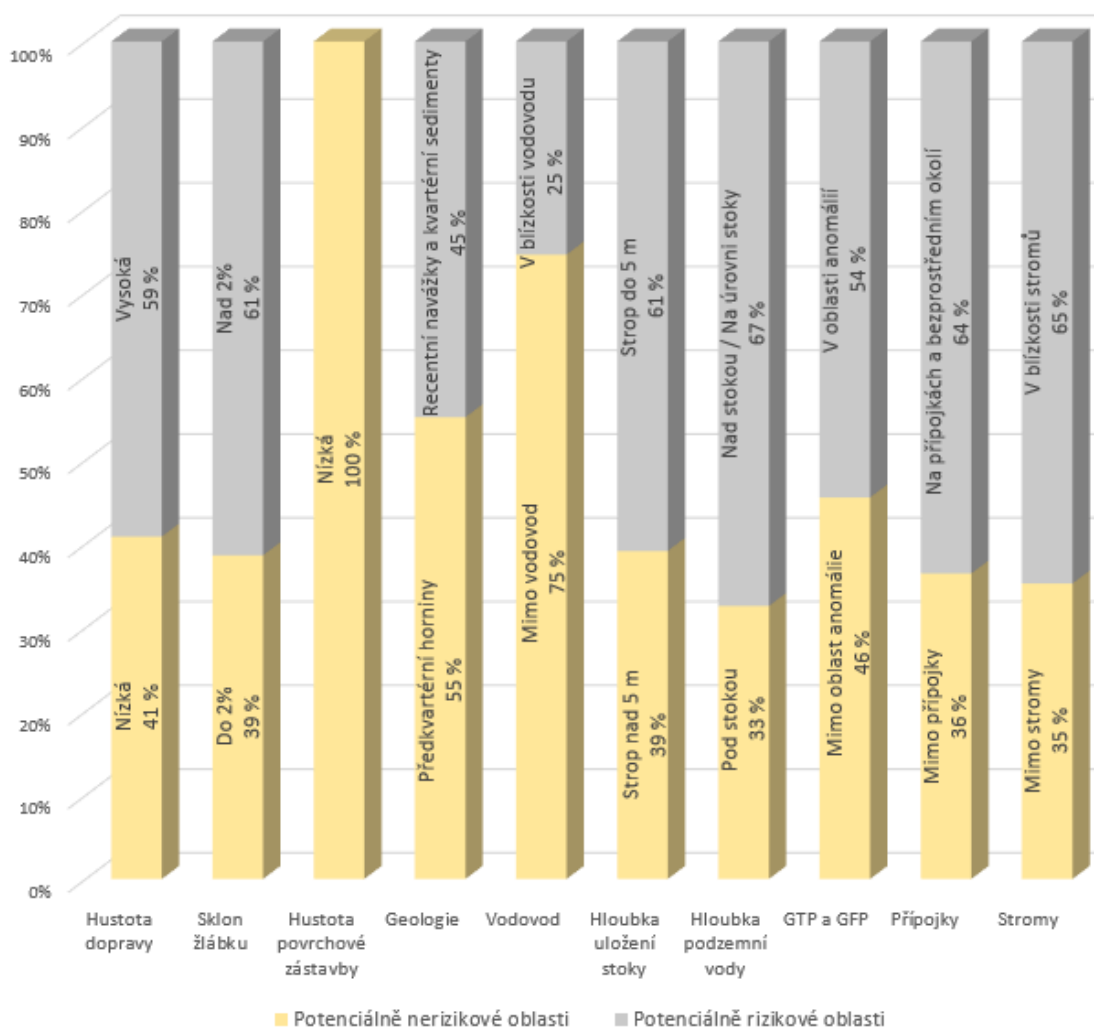
Bodové poruchy **BAB** (praskliny) se vyskytují v hodnocených úsecích v celkovém množství 20 ks. Nadlimitní zastoupení poruch v potenciálně rizikových oblastech je evidentní v blízkosti stromů (65 %), na přípojkách a bezprostředních okolí (64 %), v oblastech s vysokou hladinou podzemní vody (67 %), v místech uložení stoky mělčím než 5 m (61 %) a v místech se sklonem žlábků nad 2 % (61 %). Stanovená 60 % hranice byla překročena celkem u 5 kritérií. Výsledky jsou zřejmé z následujícího grafu (obr. č. 51).

Obr. č. 51: Graf vyjadřující poměr bodových poruch s kódem **BAB** v rámci jednotlivých kategorií (Sismilich, 2023).

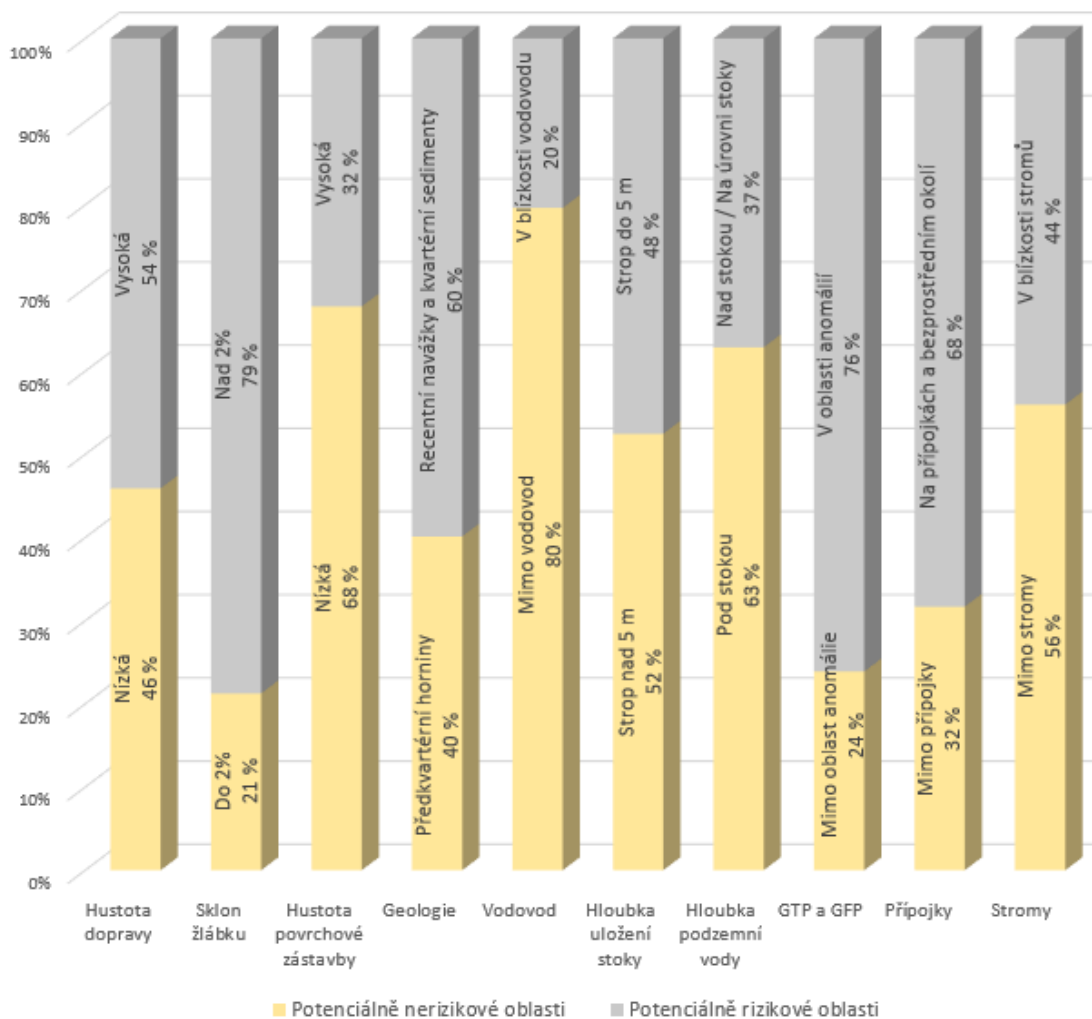
Bodové poruchy **BAD** (poškozená vyzdívka nebo zdivo) se vyskytují v hodnocených úsecích v celkovém množství 10 ks. Nadlimitní zastoupení poruch v potenciálně rizikových oblastech je evidentní na přípojkách a jejich okolí (68 %), v oblastech anomálií zemního prostředí (76 %), v recentních navážkách a kvartérních sedimentech (60 %) a v místech se sklonem žlábků vyšším než 2 % (79 %). Stanovená 60 % hranice byla překročena celkem u 4 kritérií. Výsledky jsou zřejmé z následujícího grafu (**obr. č. 52**).

Obr. č. 52: Graf vyjadřující poměr bodových poruch s kódem **BAD** v rámci jednotlivých kategorií (Sismilich, 2023).

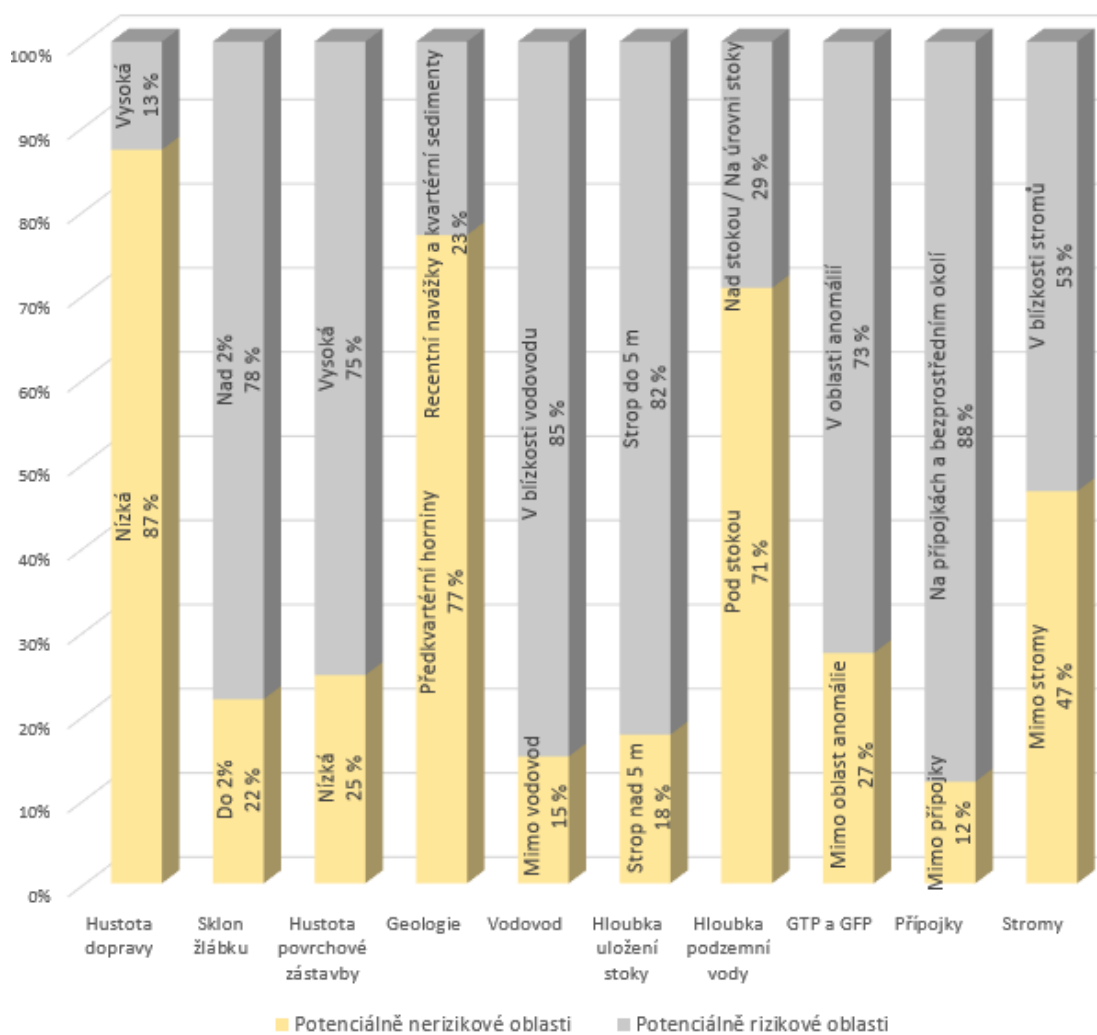
Bodové poruchy **BAE** (chybějící malta) se vyskytují v hodnocených úsecích v celkovém množství 13 ks. Nadlimitní zastoupení poruch v potenciálně rizikových oblastech je evidentní na přípojkách a jejich okolí (88 %), v oblastech anomálií zemního prostředí (73 %), v oblastech s uložením stoky mělčím než 5 m (82 %), v blízkosti vodovodu (85 %), v místech s vysokou mírou povrchové zástavby (75 %) a v místech se sklonem žlábků vyšším než 2 % (78 %). Stanovená 60 % hranice byla překročena celkem u 6 kritérií. Výsledky jsou zřejmé z následujícího grafu (obr. č. 53).

Obr. č. 53: Graf vyjadřující poměr bodových poruch s kódem **BAE** v rámci jednotlivých kategorií (Sismilich, 2023).

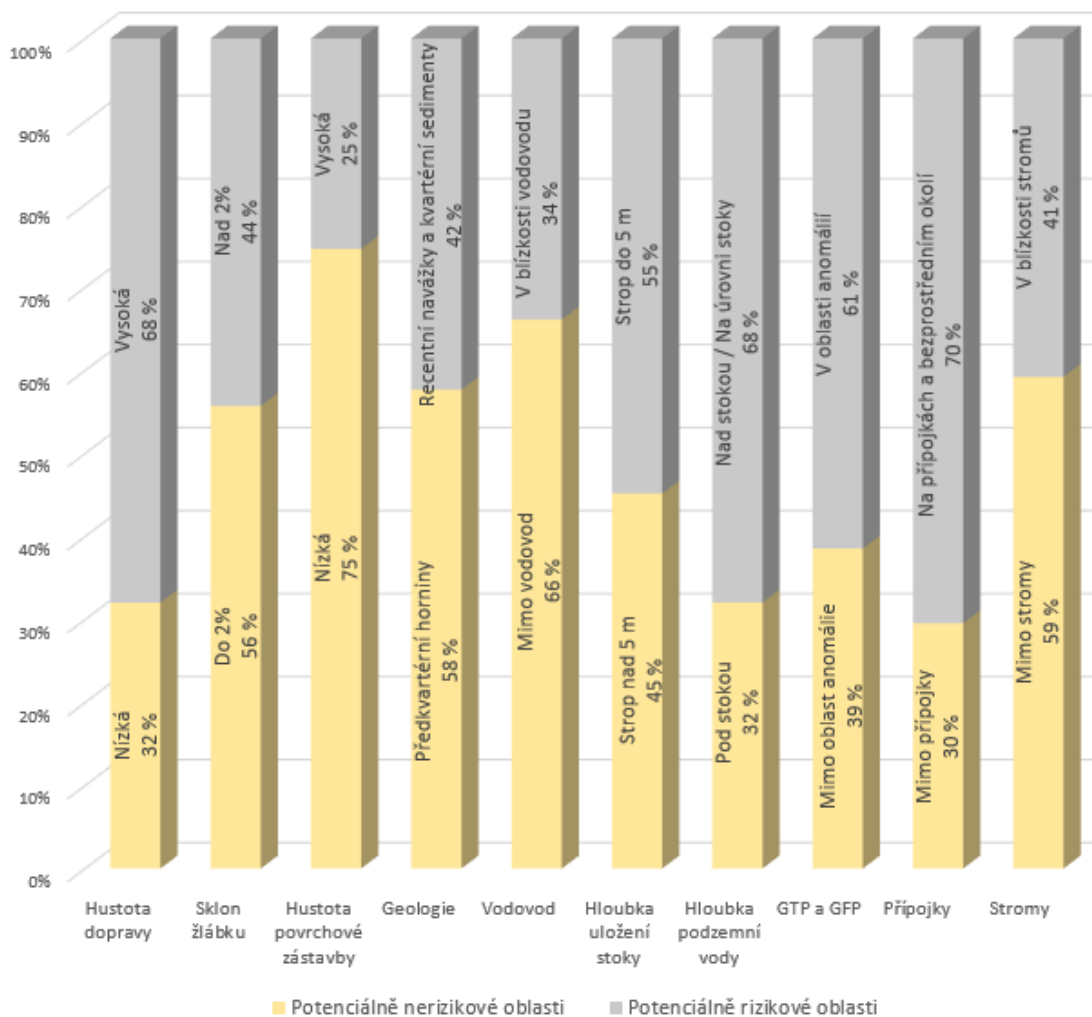
Bodové poruchy **BAF** (poškození povrchu stoky) se vyskytují v hodnocených úsecích v celkovém množství 33 ks. Nadlimitní zastoupení poruch v potenciálně rizikových oblastech je evidentní na přípojkách a jejich okolí (70 %), v oblastech anomálií zemního prostředí (61 %), v oblastech s vysokou hladinou podzemní vody (68 %) a v oblastech s vysokou hustotou dopravy (68 %). Stanovená 60 % hranice byla překročena celkem u 4 kritérií. Výsledky jsou zřejmé z následujícího grafu (obr. č. 54).

Obr. č. 54: Graf vyjadřující poměr bodových poruch s kódem **BAF** v rámci jednotlivých kategorií (Sismilich, 2023).

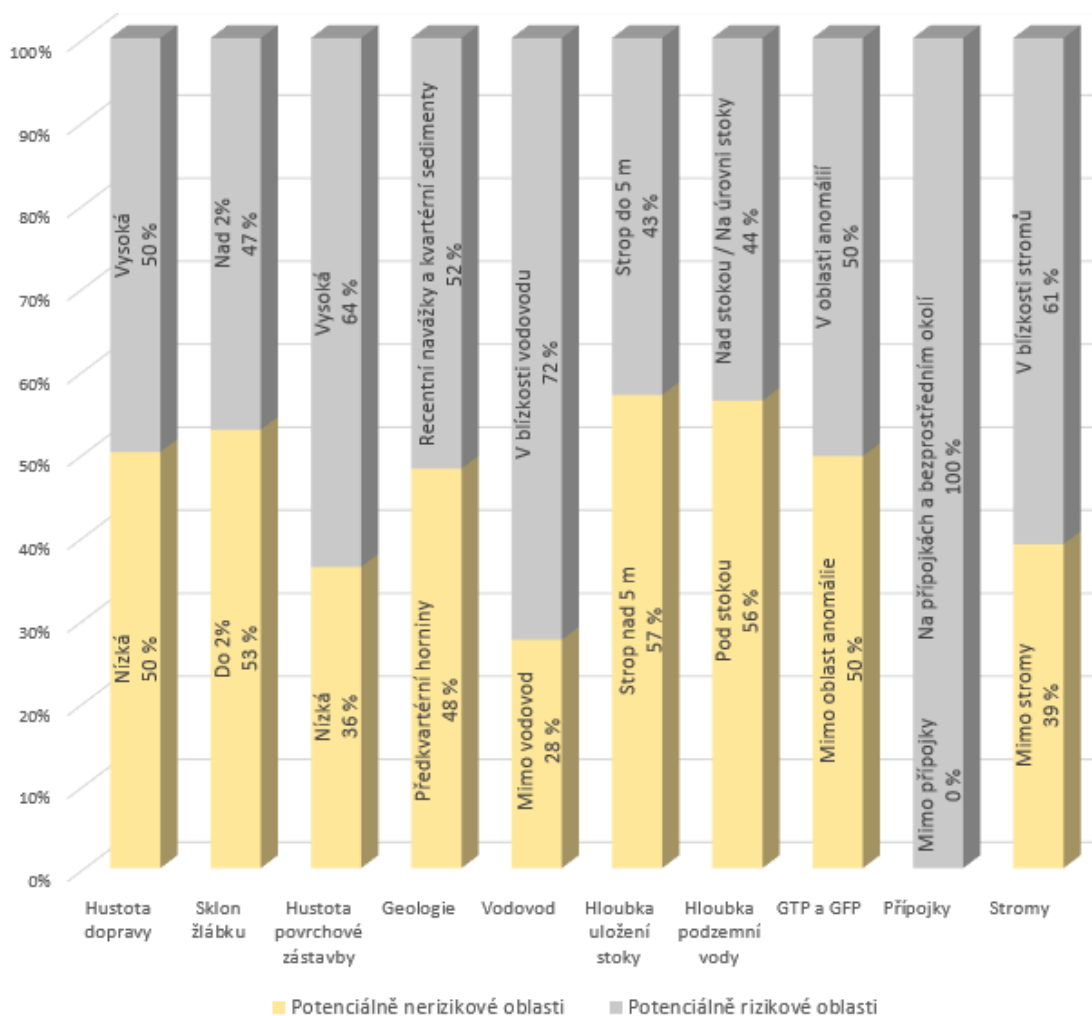
Bodové poruchy **BAH** (vadné napojení kanalizačního potrubí) se vyskytují v hodnocených úsecích v celkovém množství 50 ks. Nadlimitní zastoupení poruch v potenciálně rizikových oblastech je evidentní v blízkosti stromů (61 %), na přípojkách a jejich okolí (100 %), v blízkosti vodovodu (72 %) a v oblastech s vyšší mírou povrchové zástavby. Stanovená 60 % hranice byla překročena celkem u 3 kritérií. Výsledky jsou zřejmé z následujícího grafu (**obr. č. 55**).

Obr. č. 55: Graf vyjadřující poměr bodových poruch s kódem **BAH** v rámci jednotlivých kategorií (Sismilich, 2023).

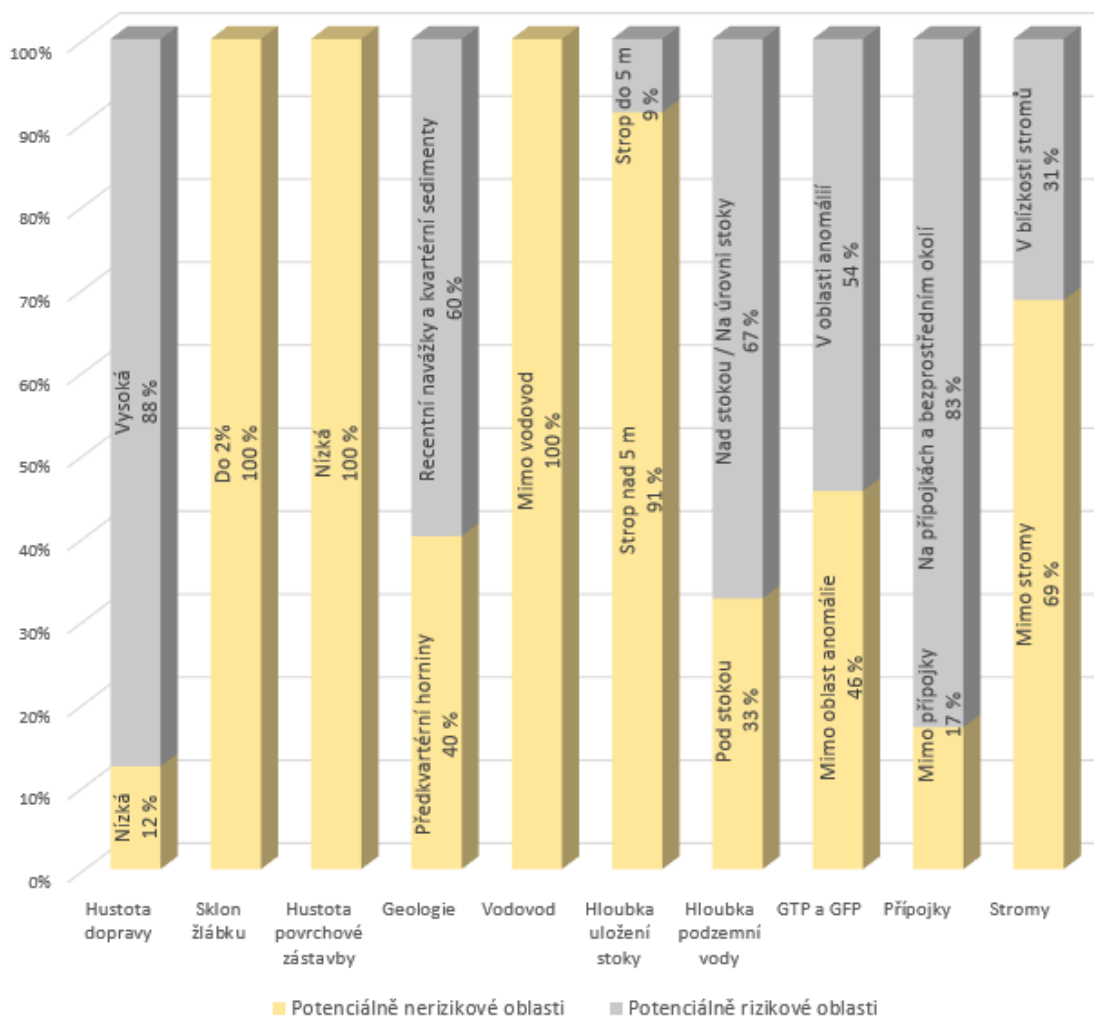
Bodové poruchy **BAL** (chybná oprava) se vyskytují v hodnocených úsecích v celkovém množství 5 ks. Nadlimitní zastoupení poruch v potenciálně rizikových oblastech je evidentní na přípojkách a jejich okolí (83 %), v oblastech s uložením stoky mělčím než 5 m (67 %), v recentních navážkách a kvartérních sedimentech (60 %) a v oblastech s vysokou mírou dopravy (88 %). Stanovená 60 % hranice byla překročena celkem u 4 kritérií. Výsledky jsou zřejmé z následujícího grafu (obr. č. 56).

Obr. č. 56: Graf vyjadřující poměr bodových poruch s kódem **BAL** v rámci jednotlivých kategorií (Sismilich, 2023).

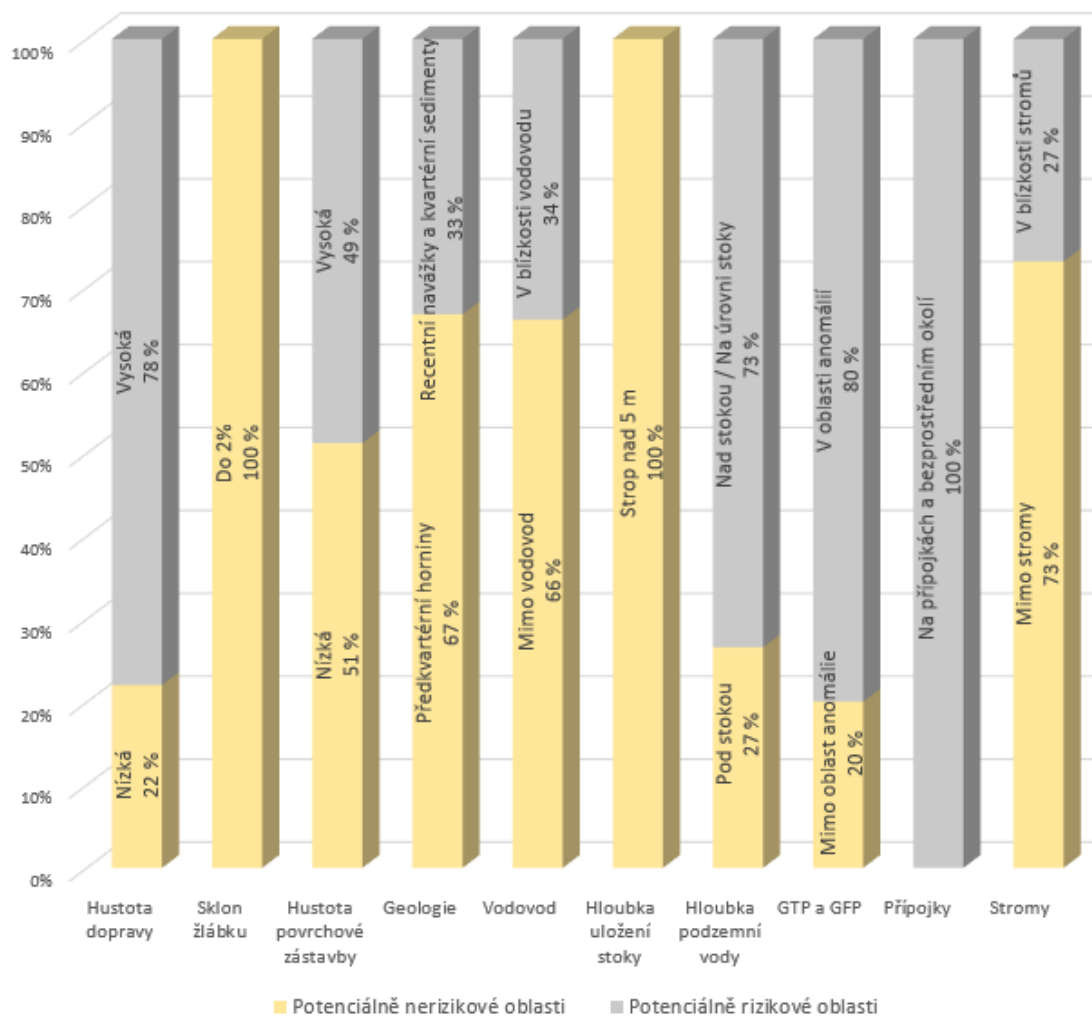
Bodové poruchy **BAP** (z důvodu poškození potrubí je viditelný dutý prostor) se vyskytují v hodnocených úsecích v celkovém množství 6 ks. Nadlimitní zastoupení poruch v potenciálně rizikových oblastech je evidentní na přípojkách a jejich okolí (100 %), v oblastech anomálií (80 %), v oblastech s vysokou hladinou podzemní vody (73 %) a v oblastech s vysokou mírou povrchové dopravy (78 %). Stanovená 60 % hranice byla překročena celkem u 4 kritérií. Výsledky jsou zřejmé z následujícího grafu (obr. č. 57).

Obr. č. 57: Graf vyjadřující poměr bodových poruch s kódem **BAP** v rámci jednotlivých kategorií (Sismilich, 2023).
