Prostorová analýza příčin poruch na stokové síti v Praze

Area analysis of cause of defects in Prague sewer system

DIPLOMOVÁ PRÁCE

Vypracoval: Bc. Filip Sismilich

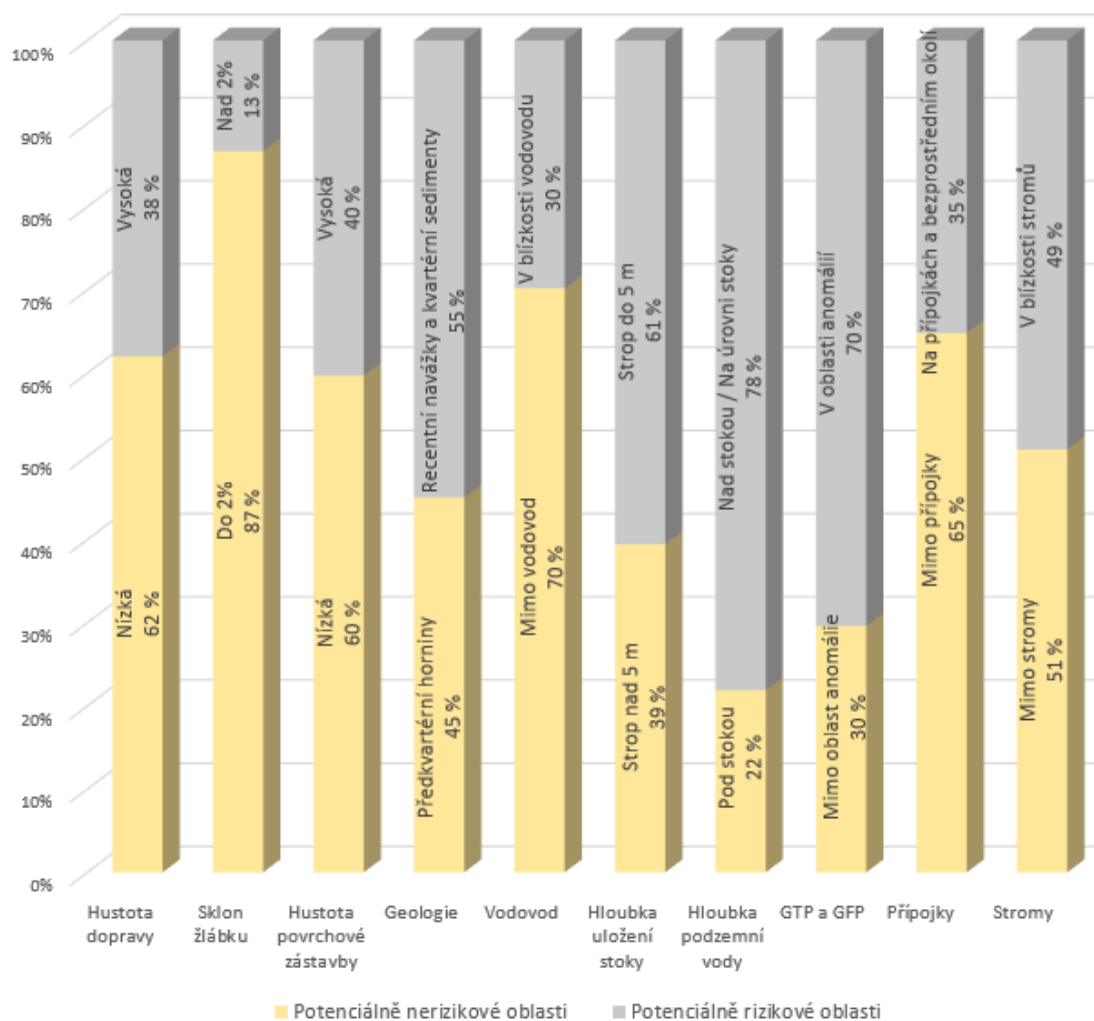
Úsekové poruchy **BAB** (praskliny) se vyskytují v hodnocených úsecích v celkové délce 347,6 m. Nadlimitní zastoupení poruch v potenciálně rizikových oblastech je evidentní v anomáliích zemního prostředí (70 %), v oblastech s vysokou úrovní podzemní vody (78 %) a v místech kde je stoka uložena menší hloubce než 5 m (61 %). Stanovená 60 % hranice byla překročena celkem u 3 kritérií. Výsledky jsou zřejmé z následujícího grafu (obr. č. 58).

Obr. č. 58: Graf vyjadřující poměr úsekových poruch s kódem **BAB** v rámci jednotlivých kategorií (Sismilich, 2023).

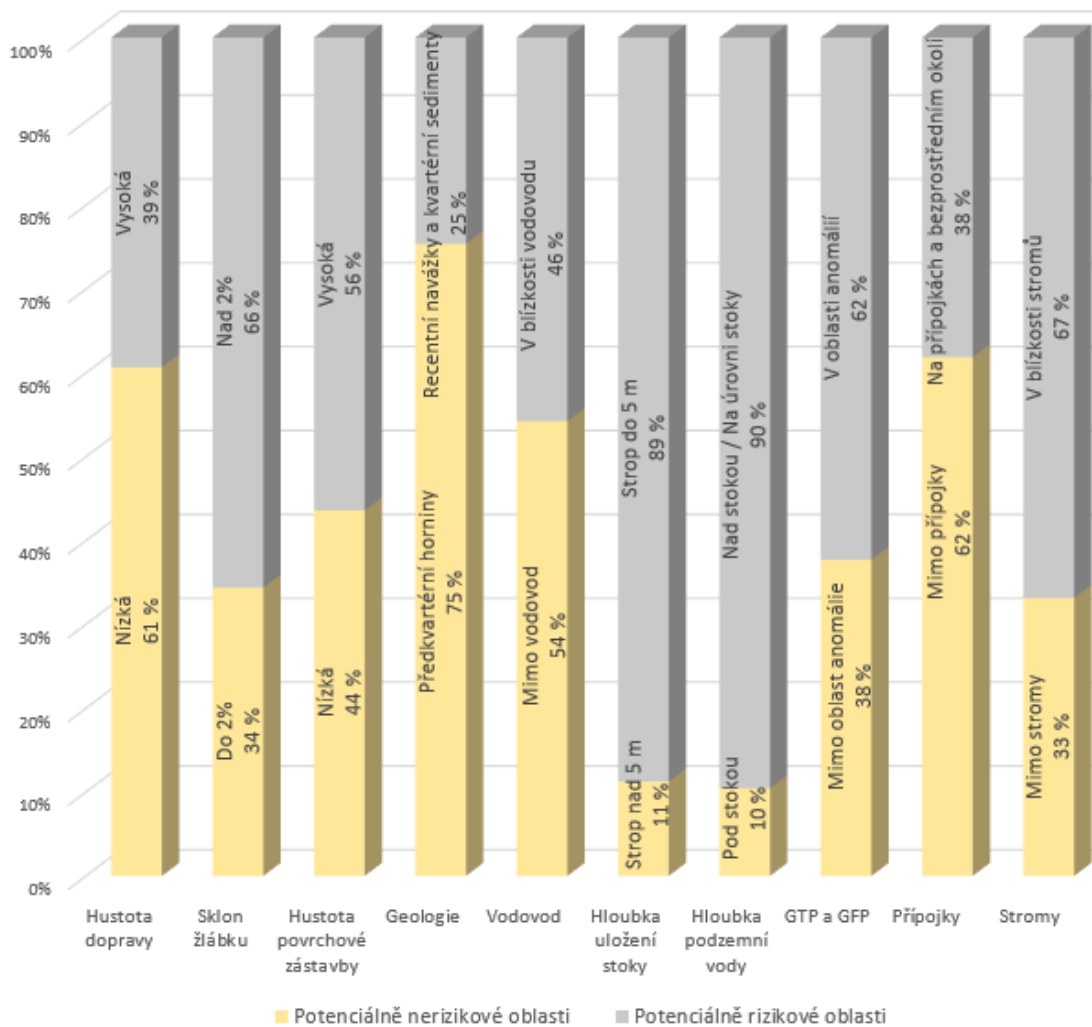
Úsekové poruchy **BAD** (poškozená vyzdívka nebo zdivo) se vyskytují v hodnocených úsecích v celkové délce 42,5 m. Nadlimitní zastoupení poruch v potenciálně rizikových oblastech je evidentní v blízkosti stromů (67 %), v oblasti anomálií (62 %), v oblastech s vysokou úrovní podzemní vody (90 %), v místech mělčího uložení stoky než 5 m (89 %) a v místech se sklonem žlábků vyšším než 2 % (66 %). Stanovená 60 % hranice byla překročena celkem u 5 kritérií. Výsledky jsou zřejmé z následujícího grafu (**obr. č. 59**).

Obr. č. 59: Graf vyjadřující poměr úsekových poruch s kódem **BAD** v rámci jednotlivých kategorií (Sismilich, 2023).

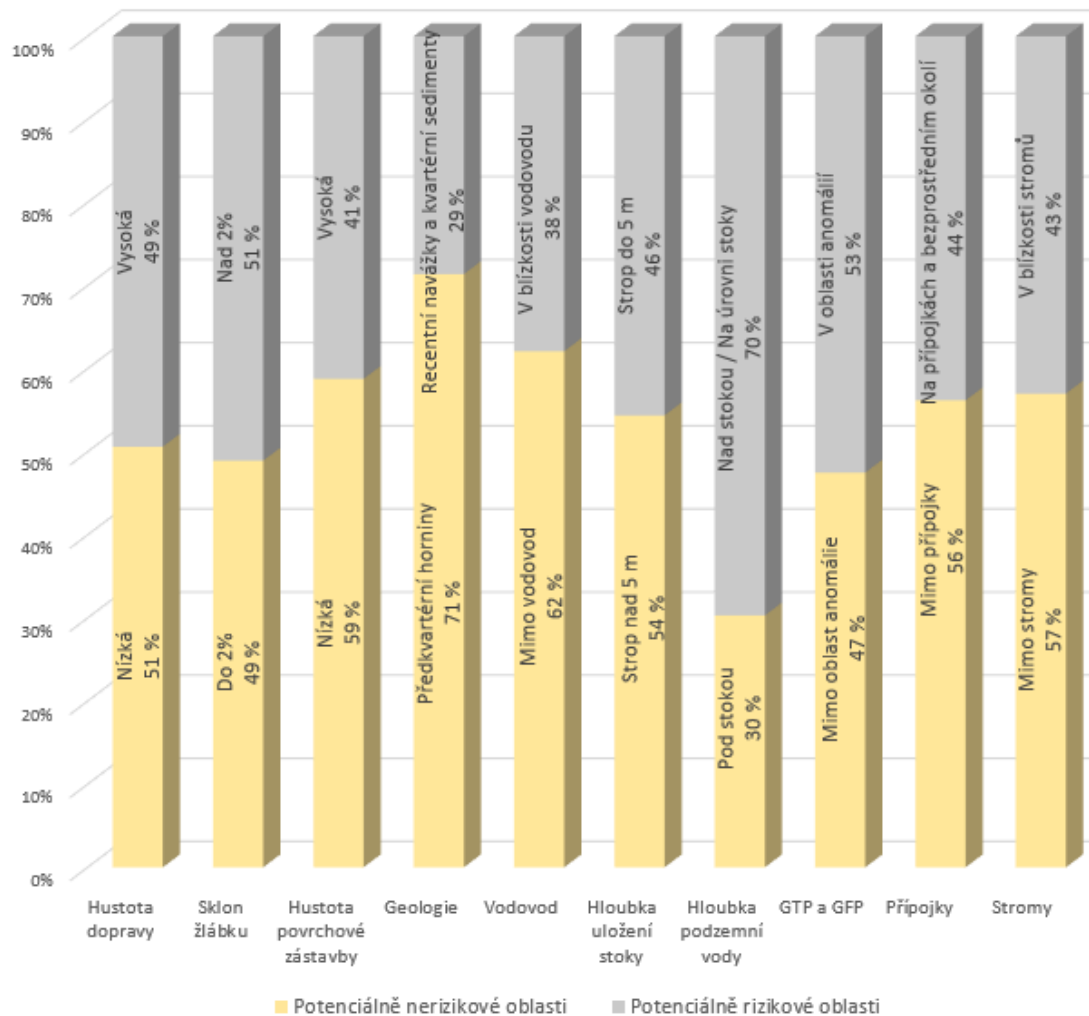
Úsekové poruchy **BAE** (chybějící malta) se vyskytují v hodnocených úsecích v celkové délce 320,2 m. Nadlimitní zastoupení poruch v potenciálně rizikových oblastech je evidentní pouze u jednoho kritéria – hloubka podzemní vody. V oblastech, kam zasahuje hladina podzemní vody, se vyskytuje až 70 % veškerých poruch. Výsledky jsou zřejmé z následujícího grafu (**obr. č. 60**).

Obr. č. 60: Graf vyjadřující poměr úsekových poruch s kódem **BAE** v rámci jednotlivých kategorií (Sismilich, 2023).

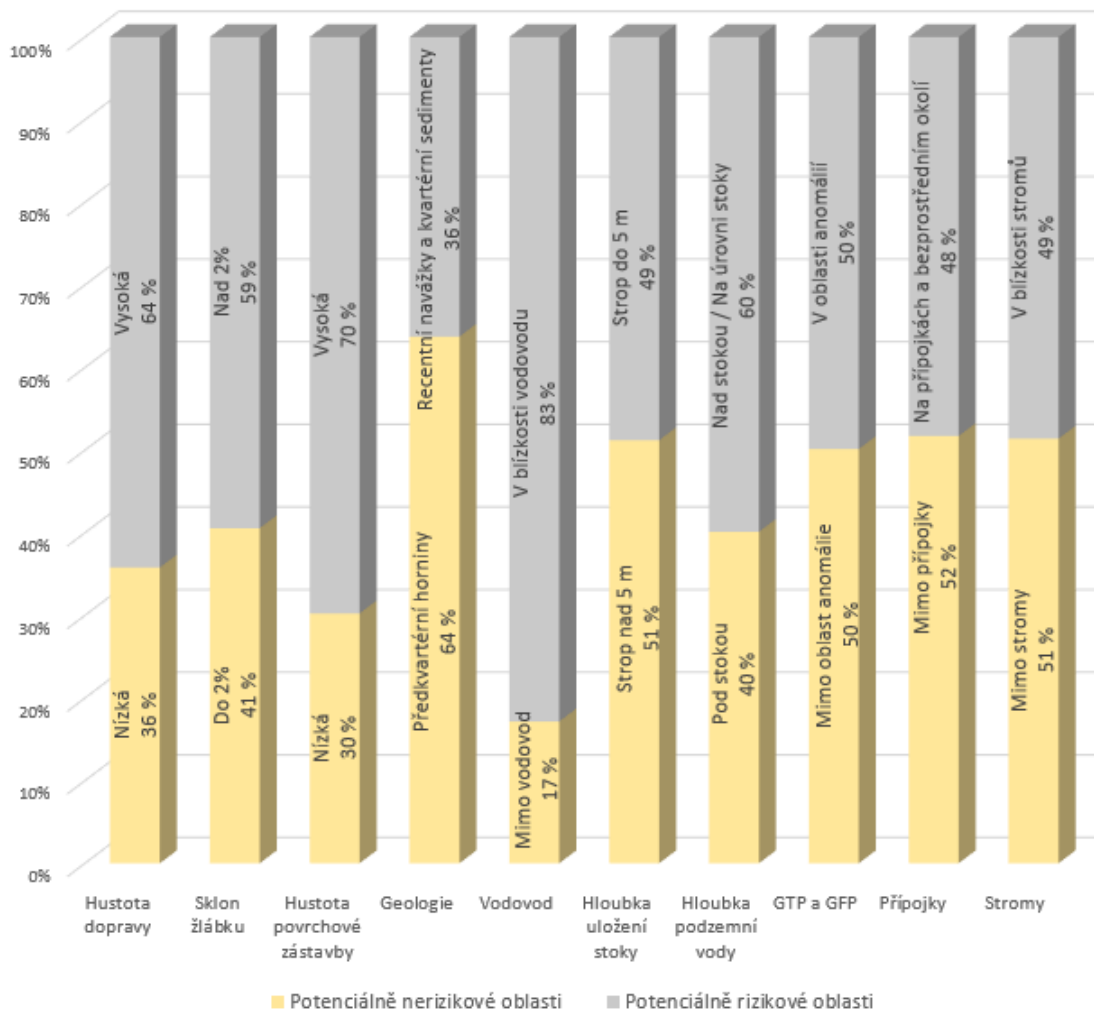
Úsekové poruchy **BAF** (poškození povrchu stoky) se vyskytují v hodnocených úsecích v celkové délce 275,4 m. Nadlimitní zastoupení poruch v potenciálně rizikových oblastech je evidentní v místech s vysokou hladinou podzemní vody (60 %), v blízkosti vodovodu (83 %), v oblastech s vysokou mírou povrchové zástavby (70 %) a v oblastech s hustou dopravou (64 %). Stanovená 60 % hranice byla překročena celkem u 4 kritérií. Výsledky jsou zřejmé z následujícího grafu (obr. č. 61).

Obr. č. 61: Graf vyjadřující poměr úsekových poruch s kódem **BAF** v rámci jednotlivých kategorií (Sisilich, 2023).

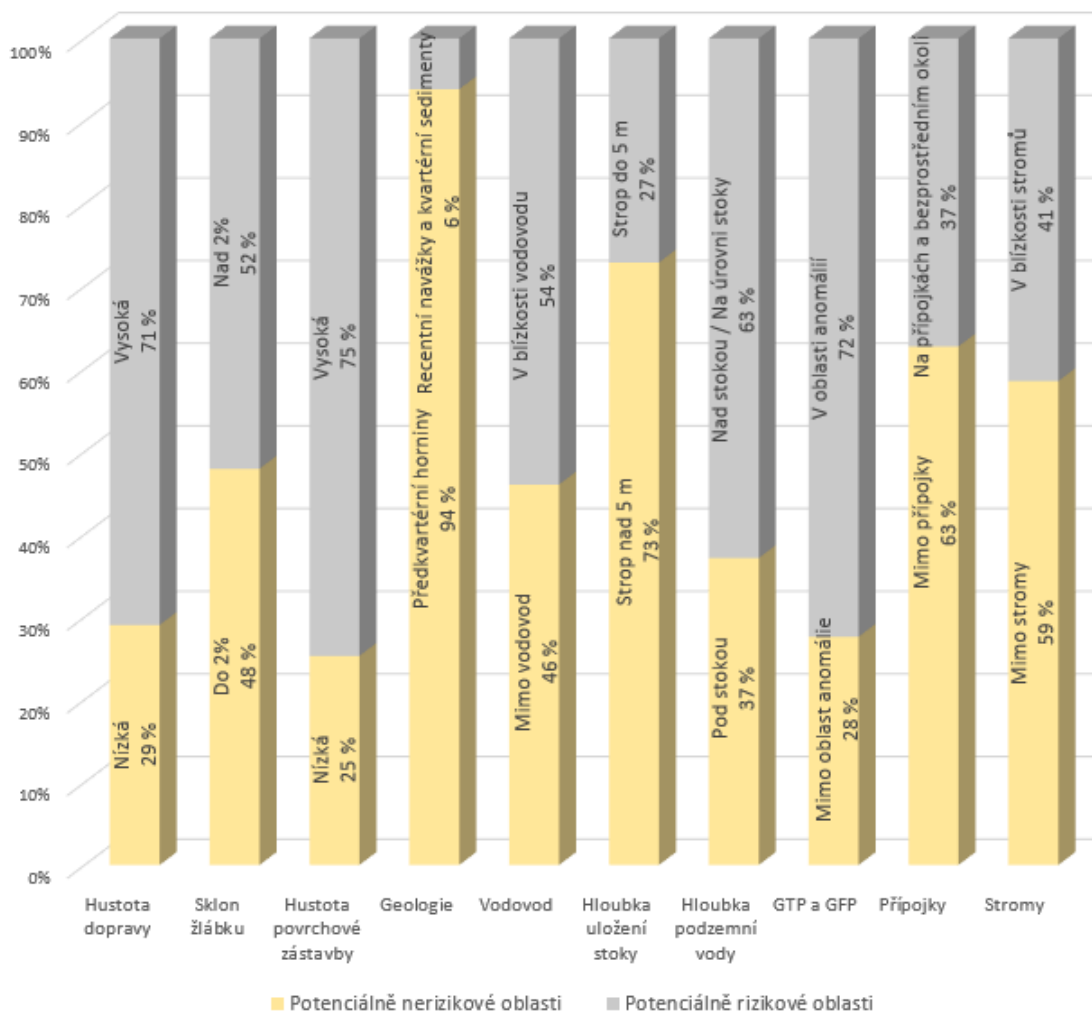
Úsekové poruchy **BBF** (infiltrace) se vyskytují v hodnocených úsecích v celkové délce 103,4 m. Nadlimitní zastoupení poruch v potenciálně rizikových oblastech je evidentní v anomáliích zemního prostředí (72 %), v místech s vysokou hladinou podzemní vody (63 %), v oblastech s vysokou mírou povrchové zástavby (75 %) a v oblastech s hustou dopravou (71 %). Stanovená 60 % hranice byla překročena celkem u 4 kritérií. Výsledky jsou zřejmé z následujícího grafu (obr. č. 62).

Obr. č. 62: Graf vyjadřující poměr úsekových poruch s kódem **BAF** v rámci jednotlivých kategorií (Sismilich, 2023).
