**Prostorová analýza příčin poruch na stokové síti v Praze**

Area analysis of cause of defects in Prague sewer system

**DIPLOMOVÁ PRÁCE**

2023

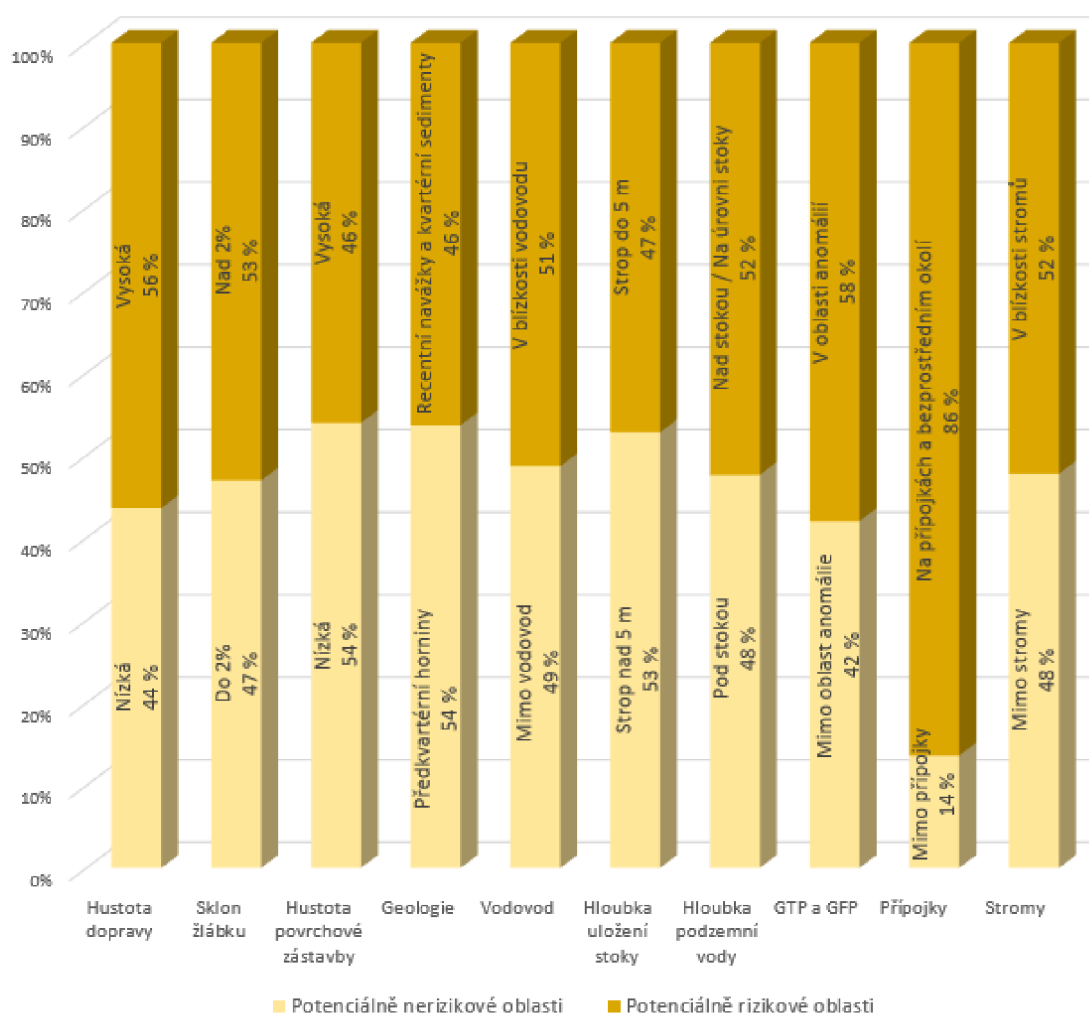
Z výsledků je po přepočtení úseků na stejnou délku patrné, že v případě bodových poruch je značná převaha přesahující nastavený limit výskytu 60 % v rizikovém prostředí pouze u kritéria „přípojky“. Přímo na přípojkách a bezprostředním okolí se nachází 86 % všech bodových poruch oproti oblastem mimo přípojky. U ostatních hodnocených kritérií se hodnoty zastoupení poruch pohybují v relativně těsné blízkosti 50 % v obou kategoriích. Kritériem s druhým nejvyšším rozdílem zastoupení poruch mezi dvěma kategoriemi je GTP a GFP, kdy se jich 58 % nachází v oblasti anomálií. Vyjádření procentuálního zastoupení bodových poruch v jednotlivých prostředích je zřejmé kromě **tab. č. 50** i z následujícího grafu (**obr.č. 41**).

Obr. č. 41: Graf vyjadřující poměr bodových poruch v rámci jednotlivých kategorií (Sismilich, 2023).

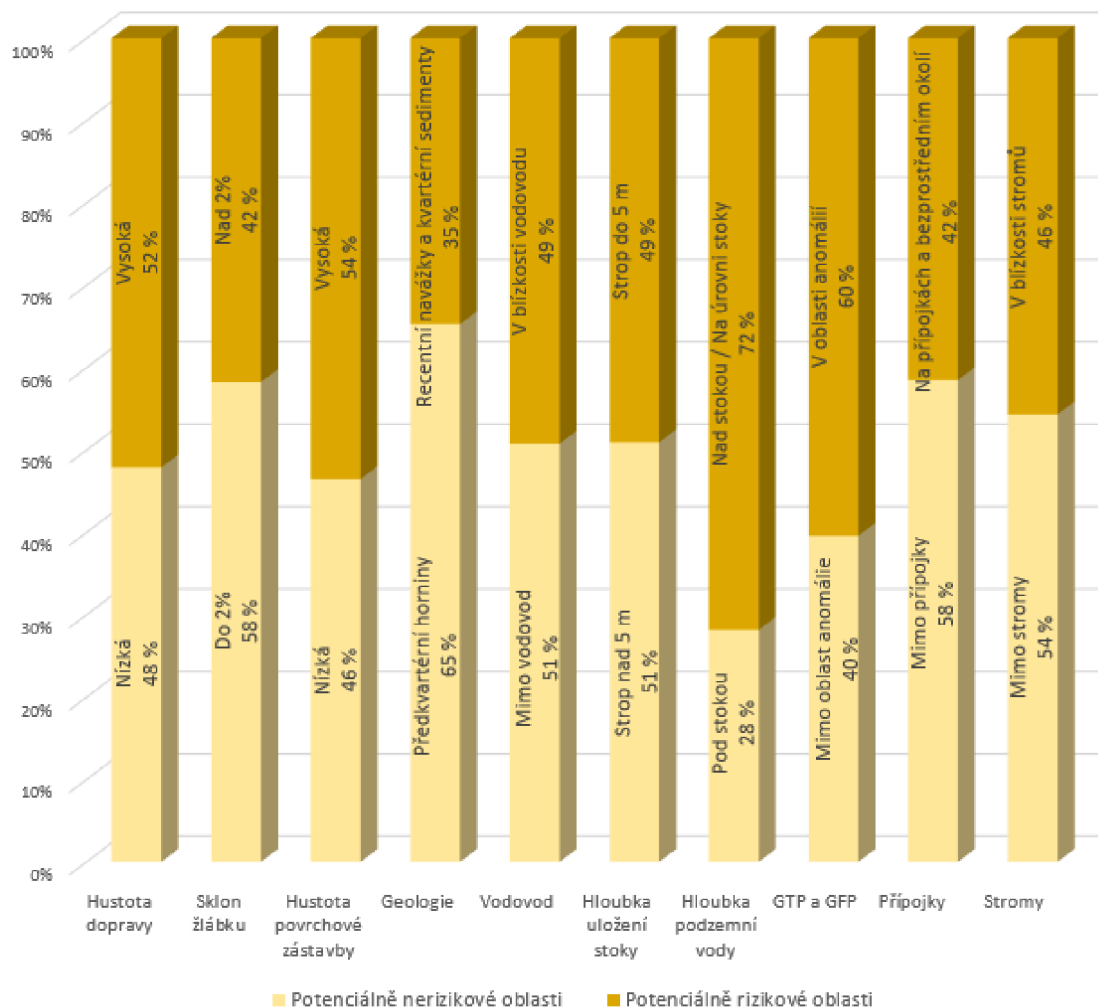
V případě úsekových poruch došlo k překročení stanoveného 60% limitu výskytu poruch v potenciálně rizikovém prostředí u dvou dílčích kritérií – „hloubka podzemní vody“ a „GTP a GFP“. Nejvýraznější převaha poruch je v prostředích, kde je hladina podzemní vody v úrovni stoky a nad ní. V těchto místech se vyskytuje 72 % úsekových poruch vůči místům, kde je hladina podzemní vody pod stokou. V oblasti anomálií zemního prostředí převládá výskyt poruch ze 60 %. Výsledky dále ukazují poměrně vysokou míru zastoupení poruch (65 %) v předkvartérních horninách, přičemž dotyčná kategorie je však považována za potenciálně nerizikovou. U všech ostatních kritérií se poměr poruch v daném prostředí pohybuje v rozmezí 40–60 %. Vyjádření procentuálního zastoupení úsekových poruch v jednotlivých prostředích je zřejmé kromě tabulky **tab. č. 50** z následujícího grafu (**obr. č. 42**).

Obr. č. 42: Graf vyjadřující poměr úsekových poruch v rámci jednotlivých kritérií (Sismilich, 2023).

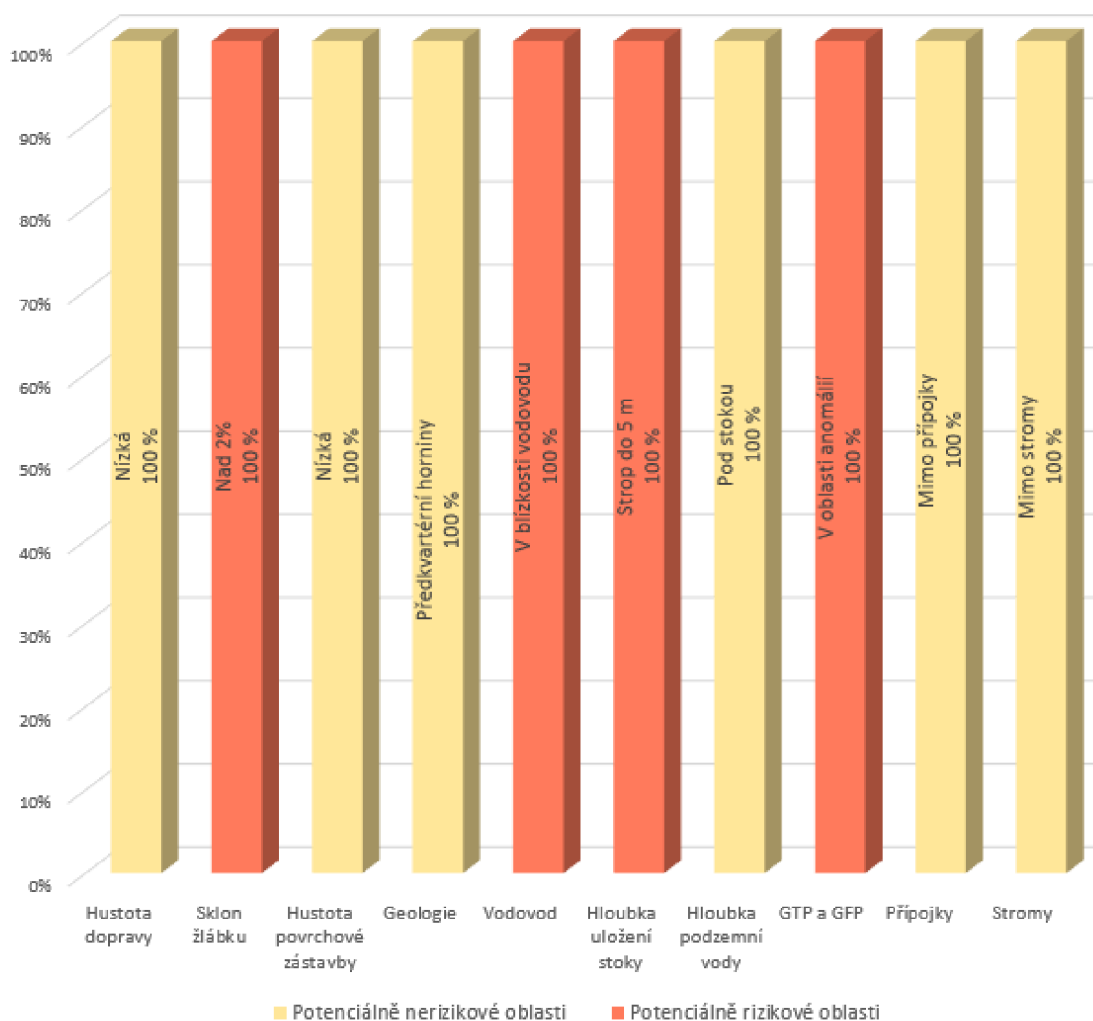
Při detailnějším pohledu na zastoupení poruch podle jednotlivých stupňů klasifikace (SK) je zřejmé, že v některých případech je vcelku značný rozdíl jejich výskytu v některém prostředí, oproti zastoupení v rámci všech poruch dohromady. Co se týče nejzávažnějších poruch hodnocených SK (1), tak takto hodnocená porucha se v celé analýze vyskytla pouze jednou a nelze ji tedy z hlediska počtu vzorků považovat za významnou. Z grafu (obr. č. 43) níže je zřejmé, že se v rámci jedné ze dvou dílčích kategorií vždy vyskytovala ze 100 % a v druhé z 0 %, přičemž vzhledem k rizikovým oblastem výsledky ukazují na zvýšený výskyt poruch SK (1), v oblasti anomálií, sklonem stoky nad 2 %, v blízkosti vodovodu a uložení stoky mělčím než 5 m. Výskyt bodových poruch SK (1), tedy není v souladu s výskytem všech bodových poruch dohromady.

Obr. č. 43: Graf vyjadřující poměr bodových poruch hodnocených SK (1) v rámci jednotlivých kategorií (Sismilich, 2023).

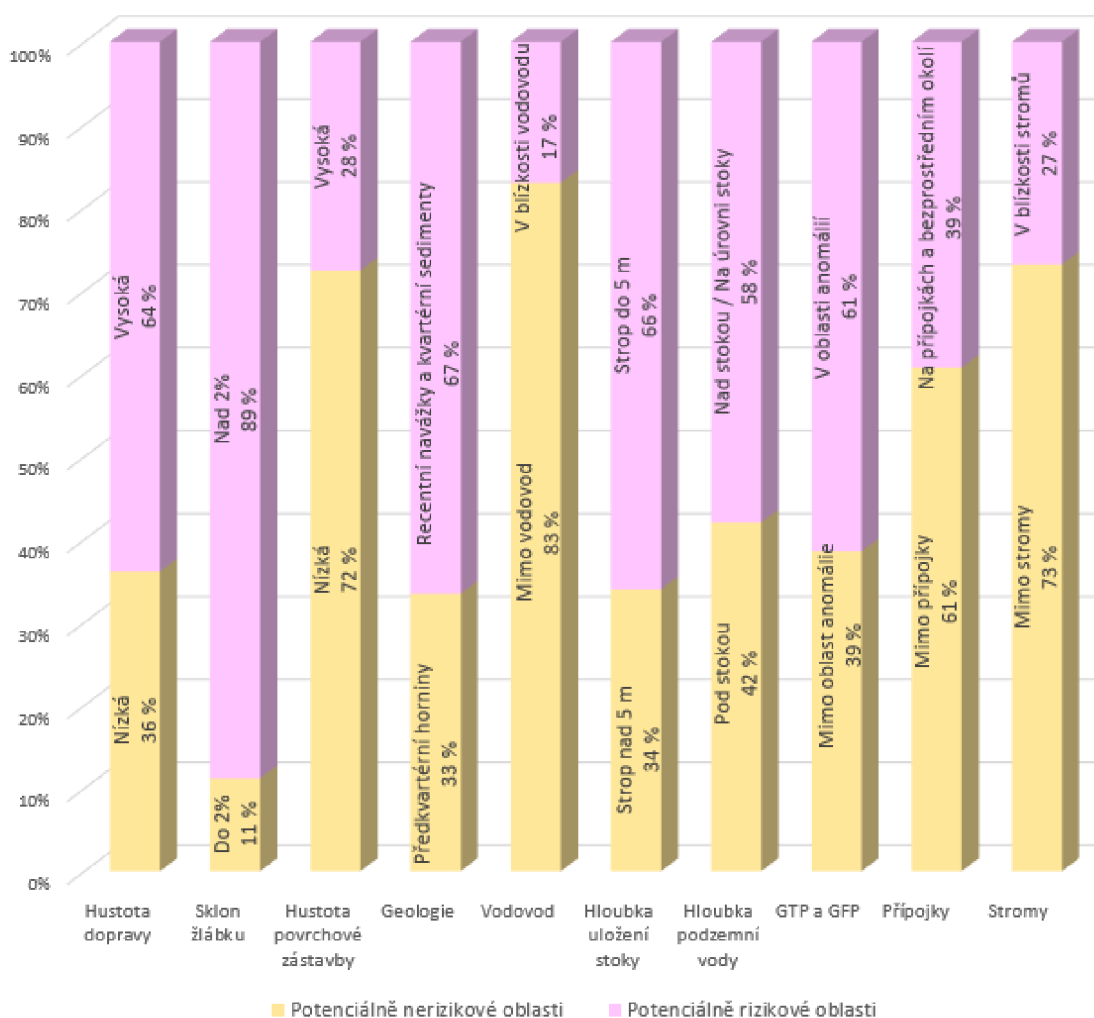
V případě bodových poruch SK (2) je celkový počet vyskytujících se poruch rovněž poměrně nízký – celkem 6 ks. Poruchy se relativně hodně odchyľují od průměru všech vyskytujících se bodových poruch, tedy v téměř žádné kategorii se poměr poruch nepohybuje v rozmezí 40–60 %. Z grafu (obr. č. 44) níže je zřejmé, že vzhledem k potenciálně rizikovým oblastem převládá výskyt poruch SK (2) v oblastech s vyšším sklonem žlábků (89 %), v recentních navážkách a kvartérních sedimentech (67 %), s uložením stoky mělčím než 5 m (66 %), s vysokou mírou dopravy (64 %), v oblastech anomálií zemního prostředí (61 %) a s vysokou hladinou podzemní vody (58 %). Stanovená 60% hranice výskytu v rizikovém prostředí byla tedy překročena celkem u 6 kritérií. Výskyt bodových poruch SK (2), tedy není v souladu s výskytem všech bodových poruch dohromady.

Obr. č. 44: Graf vyjadřující poměr bodových poruch hodnocených SK (2) v rámci jednotlivých kategorií (Sismilich, 2023).

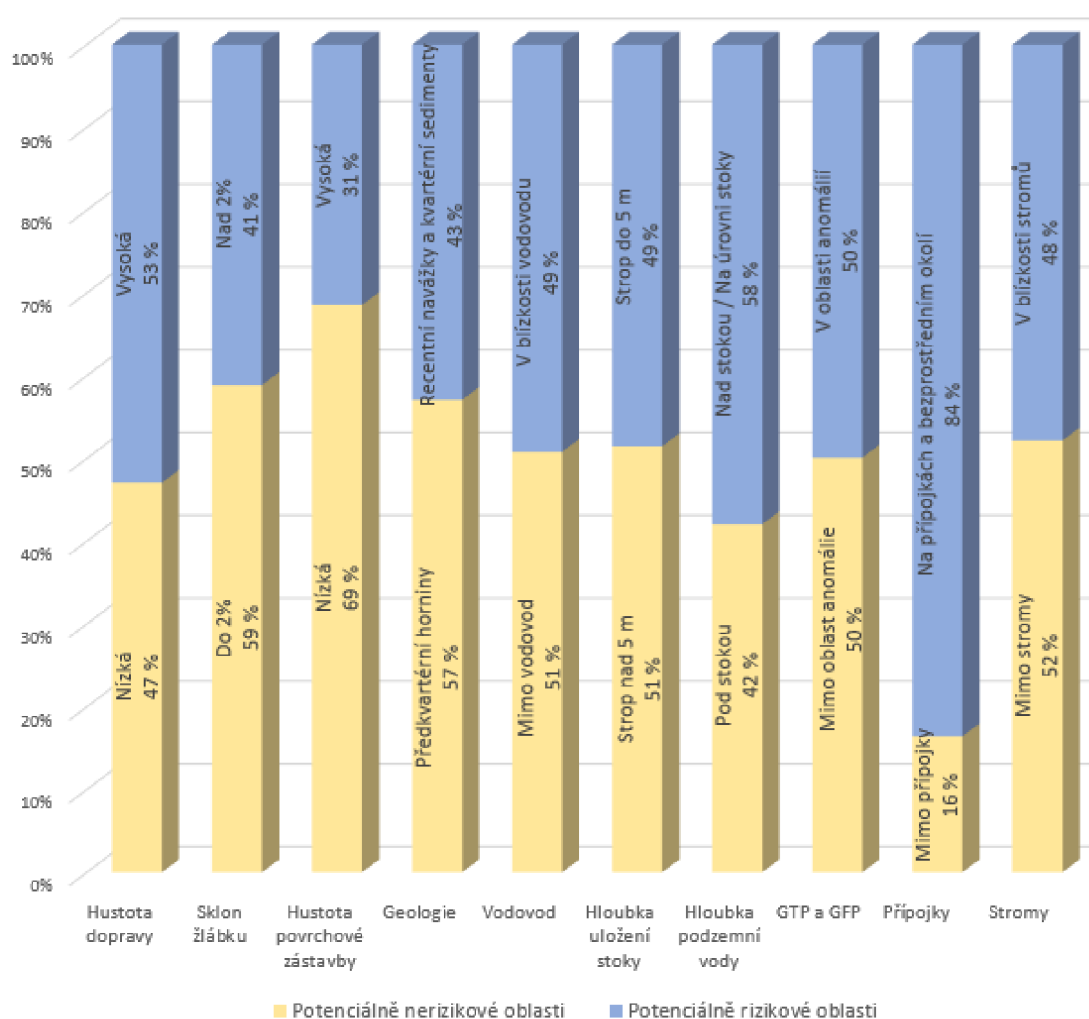
Bodové poruchy hodnocené SK (4) se vyskytují v hodnocených úsecích celkem v 72 kusech. Svým zastoupením v jednotlivých kategoriích rovněž poměrně věrně kopírují zastoupení všech bodových poruch dohromady. Vůči vyhodnocení všech bodových poruch dohromady je však snižené zastoupení poruch SK (4) v potenciálně rizikových oblastech u všech kritérií kromě hloubky podzemní vody a hloubky uložení stoky. Nadlimitní zastoupení poruch v potenciálně rizikových oblastech je evidentní pouze na přípojkách a bezprostředním okolí. Stanovená 60% hranice byla tedy překročena celkem u 1 kritéria. Výsledky jsou zřejmé z následujícího grafu (obr. č. 46).

Obr. č. 46: Graf vyjadřující poměr bodových poruch hodnocených SK (4) v rámci jednotlivých kategorií (Sismilich, 2023).

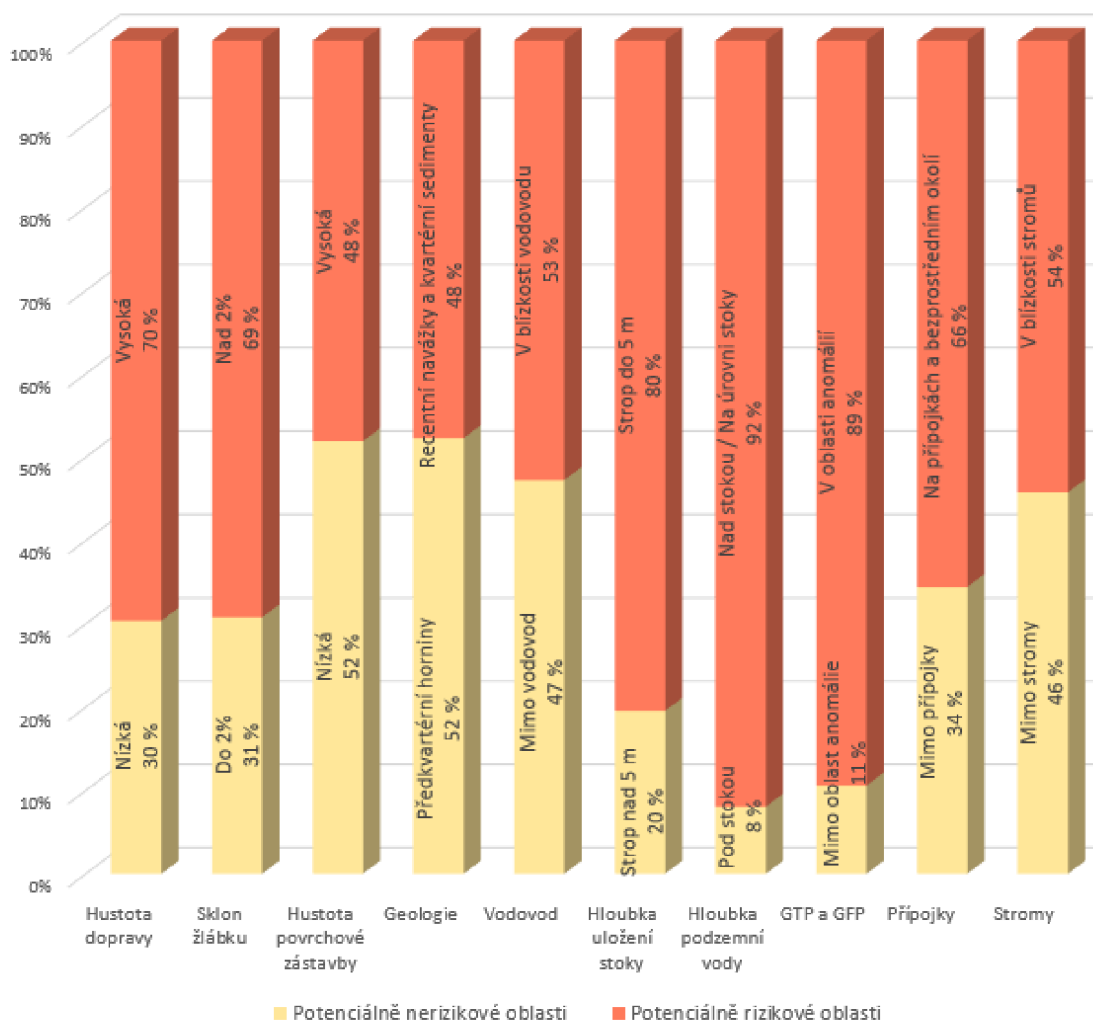
Při detailnějším pohledu na zastoupení úsekových poruch v prostředích dle SK je zřejmé, že v některých případech je poměrný rozdíl jejich výskytu v některém prostředí, oproti zastoupení vůči všem poruchám dohromady. Z celkové délky poruch SK (1) 23,2 m je značné množství v potenciálně rizikových oblastech. Drtivá většina poruch se nachází v místech s vyšší hladinou podzemní vody (92 %), v oblastech anomálií zemního prostředí (89 %) a v místech uložení stoky mělčím, než 5 m (80 %). Poměrně hodně poruch se též nachází v místech s vysokou intenzitou dopravy (70 %), sklonem žlábků nad 2 % (69 %) a na přípojkách a bezprostředním okolí (66 %). V ostatních typech prostředí se poměr poruch vyskytuje ve vzájemném rozmezí 40–60 %. Stanovená 60% hranice byla tedy překročena celkem u 6 kritérií. Výskyt úsekových poruch SK (1), tedy není v souladu s výskytem všech úsekových poruch dohromady. Výsledky jsou zřejmé z následujícího grafu (obr. č. 47).

Obr. č. 47: Graf vyjadřující poměr úsekových poruch hodnocených SK (1) v rámci jednotlivých kategorií (Sismilich, 2023).

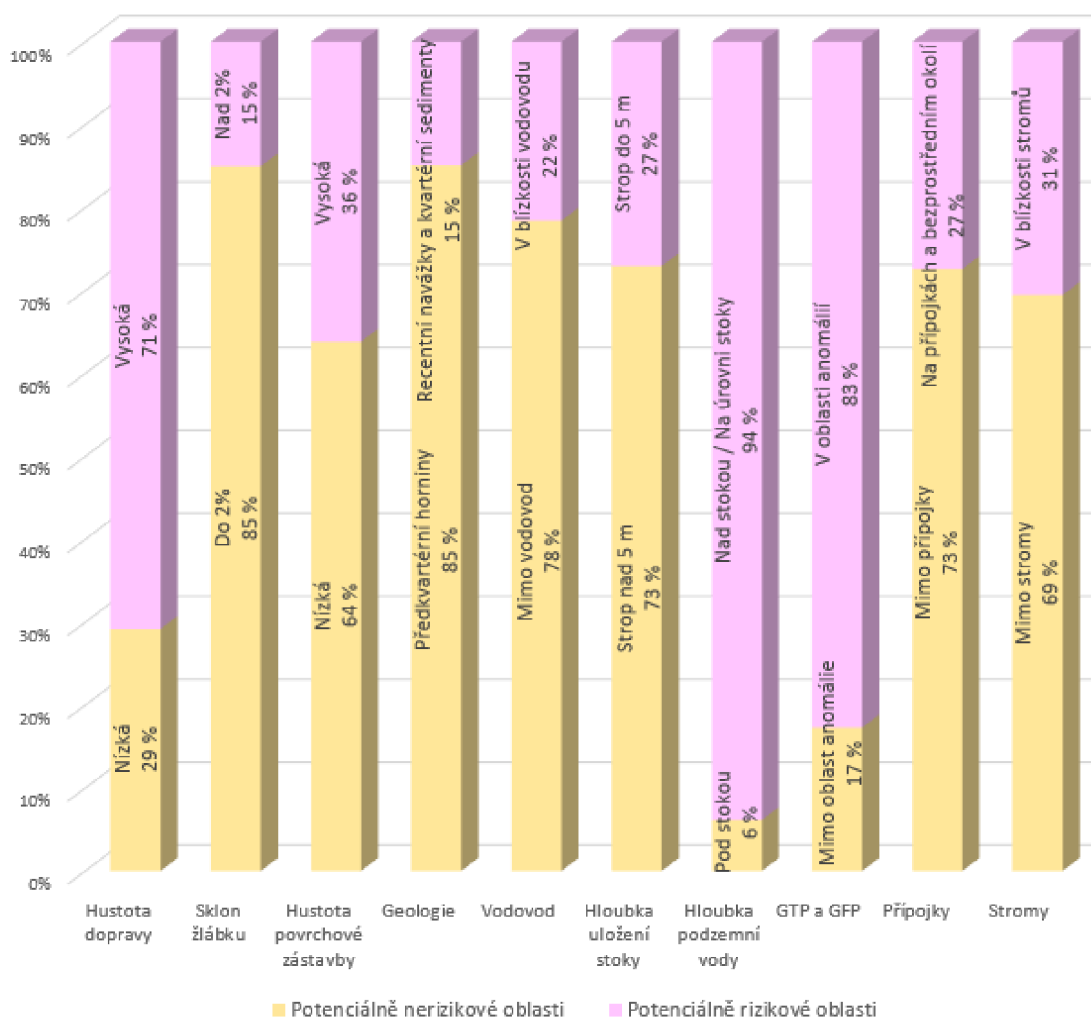
Při celkové délce úsekových poruch **SK (2)** 185,7 m je v jejich zastoupení v rámci jednotlivých kritérií zřejmě odchýlení od zastoupení v rámci všech poruch dohromady. Zvýšený výskyt úsekových poruch **SK (2)** v potenciálně rizikovém prostředí je evidentní v oblastech s vysokou hladinou podzemní vody (94 %), v oblastech anomálií zemního prostředí (83 %) a v oblastech s vysokou mírou pozemní dopravy (71 %). Co se týče ostatních kritérií, tak u žádného z nich není poměr poruch v rozmezí 40–60 % a převážná část poruch se soustředí do potenciálně nerizikových oblastí. Stanovená 60% hranice výskytu v rizikovém prostředí byla v tomto případě překročena celkem u 3 kritérií a výskyt úsekových poruch **SK (2)** tedy není v souladu s výskytem všech úsekových poruch dohromady. Výsledky jsou zřejmé z následujícího grafu (**obr. č. 48**).

Obr. č. 48: Graf vyjadřující poměr úsekových poruch hodnocených **SK (2)** v rámci jednotlivých kategorií (Sismilich, 2023).

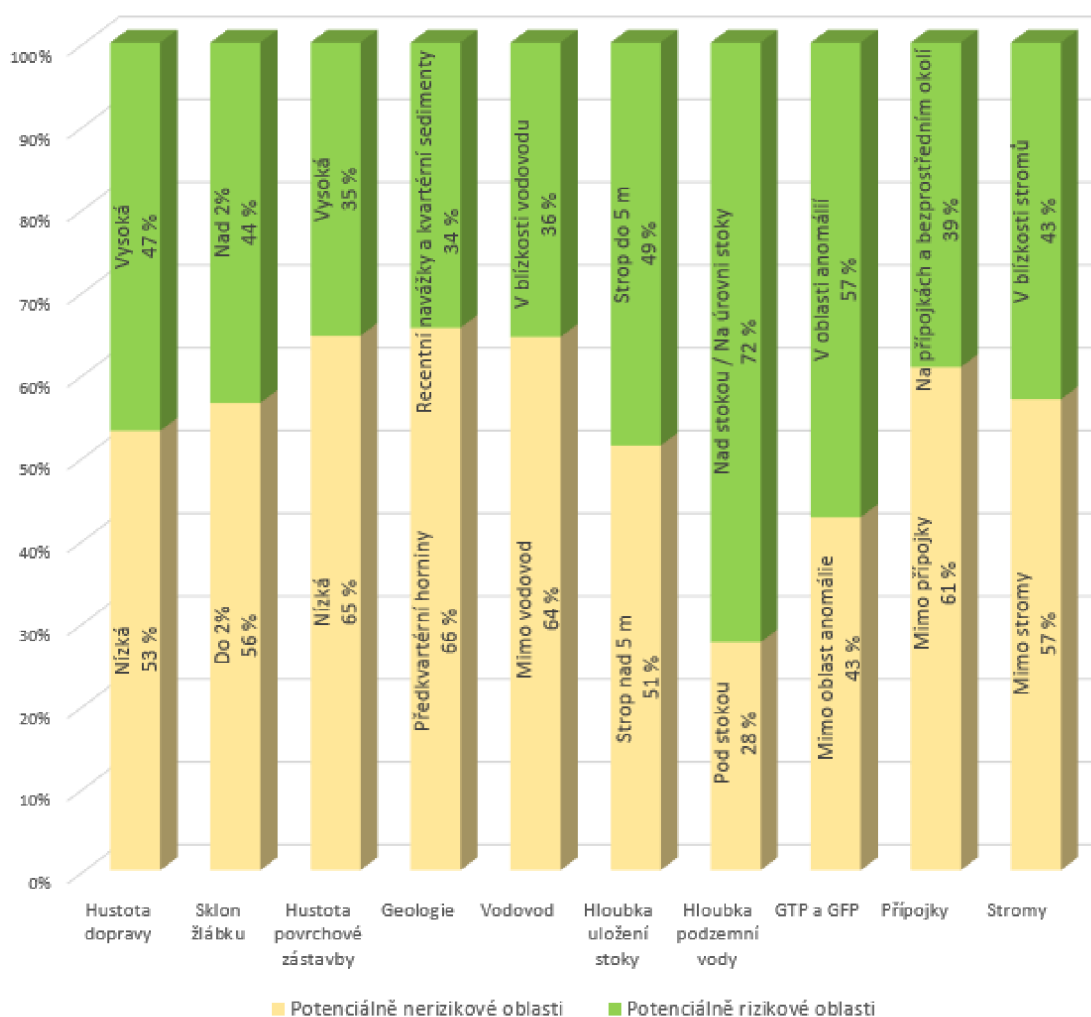
Úsekové poruchy hodnocené **SK (3)** se vyskytují v hodnocených úsecích v celkové délce 537,6 m. Svým zastoupením v jednotlivých kategoriích se přibližují zastoupení všech úsekových poruch dohromady. Vůči vyhodnocení všech úsekových poruch dohromady je však snižené zastoupení poruch **SK (3)** v potenciálně rizikových oblastech u všech kritérií kromě oblastí se sklonem žlábků nad 2 %, s uložením stoky mělčím než 5 m a s vysokou hladinou podzemní vody. Nadlimitní zastoupení poruch v potenciálně rizikových oblastech je evidentní pouze úseků s vysokou hladinou podzemní vody (72 %). Stanovená hranice tedy byla překročena celkem u 1 kritéria. Výsledky jsou zřejmé z následujícího grafu (**obr. č. 49**).

Obr. č. 49: Graf vyjadřující poměr úsekových poruch hodnocených **SK (3)** v rámci jednotlivých kategorií (Sismilich, 2023).

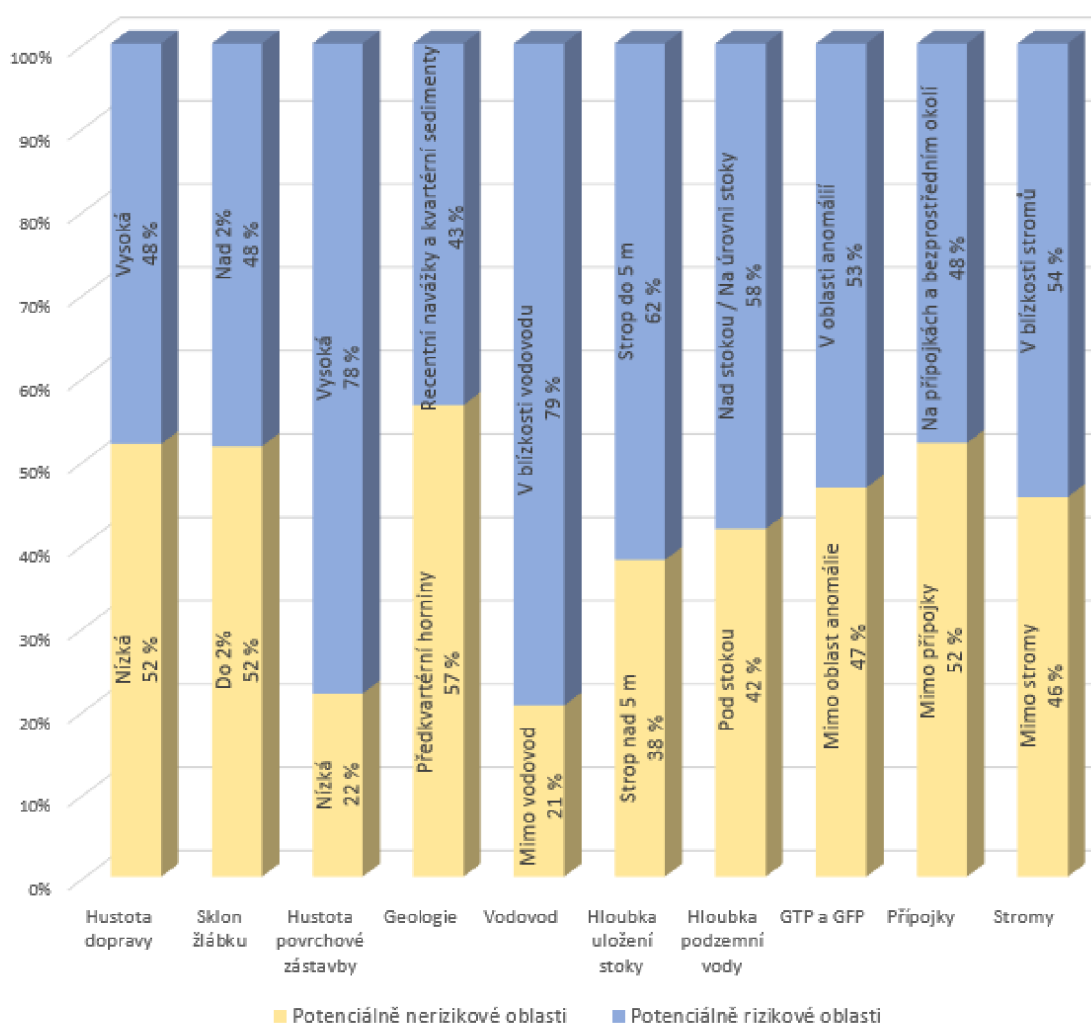
Úsekové poruchy hodnocené **SK (4)** se vyskytují v hodnocených úsecích v celkové délce 404,7 m. Svým zastoupením v jednotlivých kategoriích se poměrně odchyľují od zastoupení všech úsekových poruch dohromady. Vůči vyhodnocení všech úsekových poruch dohromady je zřejmé značné zvýšení poruch **SK (4)** v blízkosti vodovodu (79 %) a v hustě zastavěných oblastech (78 %). Menší nárůst procentuálního zastoupení je evidentní i stok s uložením maximálně do 5 m hloubky (62 %). Kromě těchto 3 kritérií nepřekročilo stanovený 600 limit výskytu v potenciálně rizikovém prostředí žádné jiné. Výsledky jsou zřejmé z následujícího grafu (**obr. č. 50**).

Obr. č. 50: Graf vyjadřující poměr úsekových poruch hodnocených **SK (4)** v rámci jednotlivých kategorií (Sismilich, 2023).

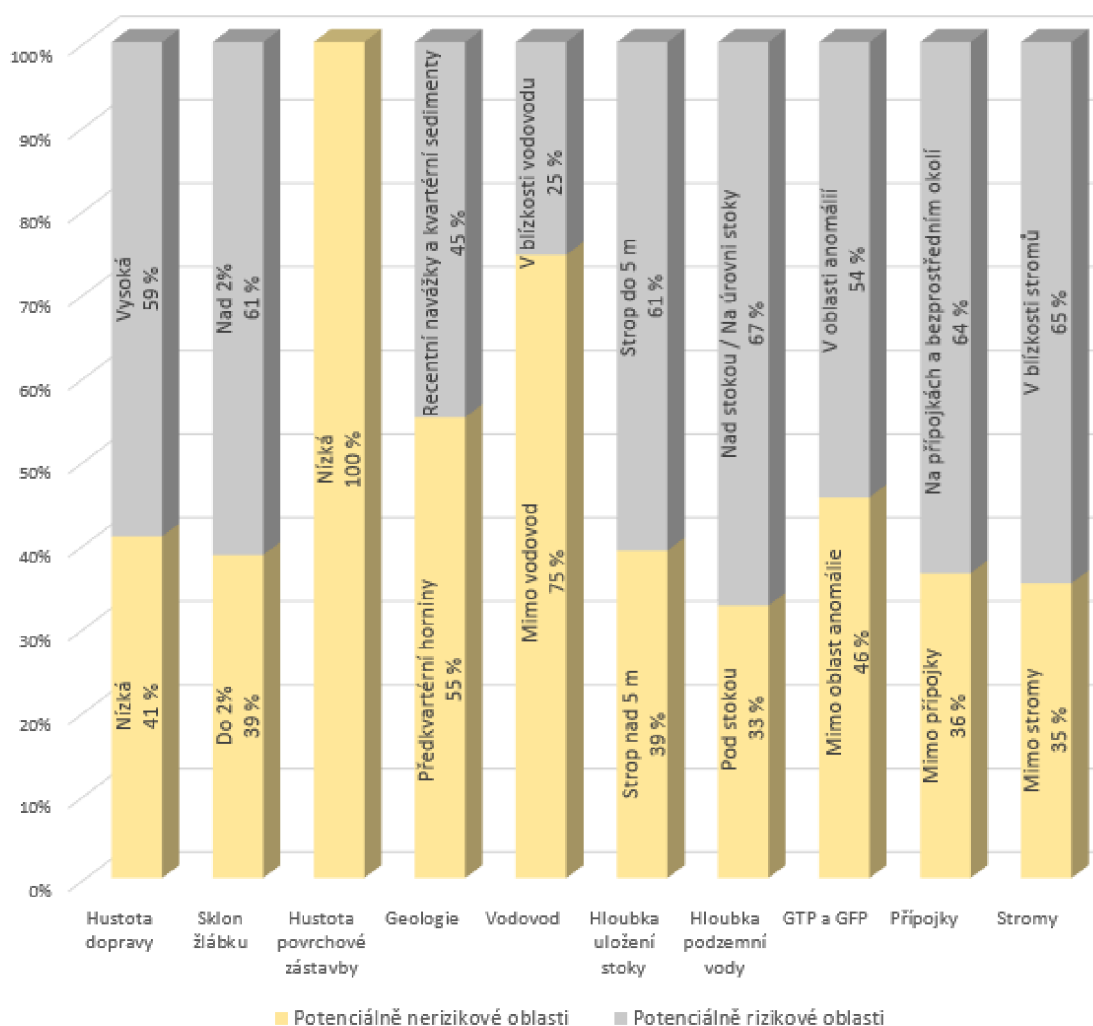
Bodové poruchy **BAB** (praskliny) se vyskytují v hodnocených úsecích v celkovém množství 20 ks. Nadlimitní zastoupení poruch v potenciálně rizikových oblastech je evidentní v blízkosti stromů (65 %), na přípojkách a bezprostředních okolí (64 %), v oblastech s vysokou hladinou podzemní vody (67 %), v místech uložení stoky mělčím než 5 m (61 %) a v místech se sklonem žlábků nad 2 % (61 %). Stanovená 60 % hranice byla překročena celkem u 5 kritérií. Výsledky jsou zřejmé z následujícího grafu (obr. č. 51).

Obr. č. 51: Graf vyjadřující poměr bodových poruch s kódem **BAB** v rámci jednotlivých kategorií (Sismilich, 2023).

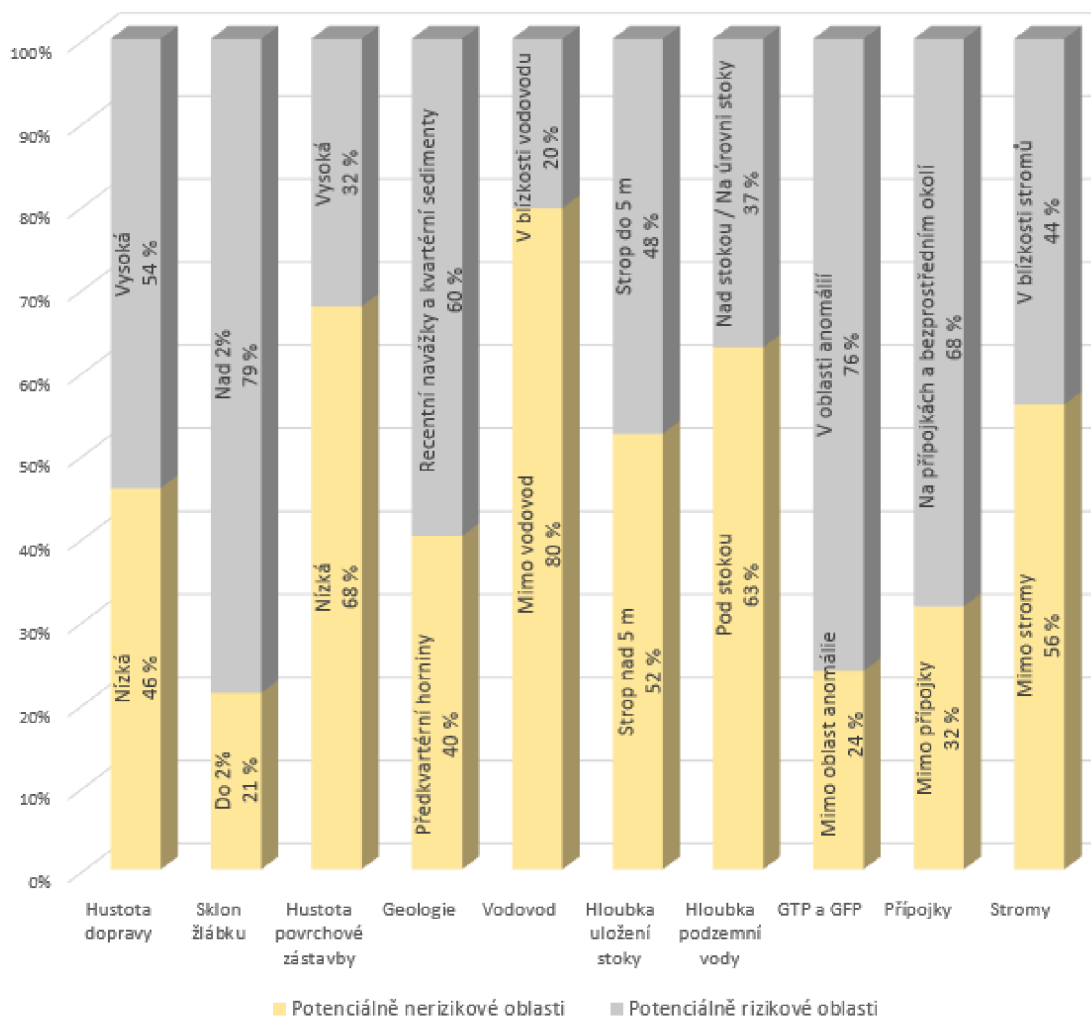
Bodové poruchy **BAD** (poškozená vyzdívka nebo zdivo) se vyskytují v hodnocených úsecích v celkovém množství 10 ks. Nadlimitní zastoupení poruch v potenciálně rizikových oblastech je evidentní na přípojkách a jejich okolí (68 %), v oblastech anomálií zemního prostředí (76 %), v recentních navážkách a kvartérních sedimentech (60 %) a v místech se sklonem žlábků vyšším než 2 % (79 %). Stanovená 60 % hranice byla překročena celkem u 4 kritérií. Výsledky jsou zřejmé z následujícího grafu (**obr. č. 52**).

Obr. č. 52: Graf vyjadřující poměr bodových poruch s kódem **BAD** v rámci jednotlivých kategorií (Sismilich, 2023).

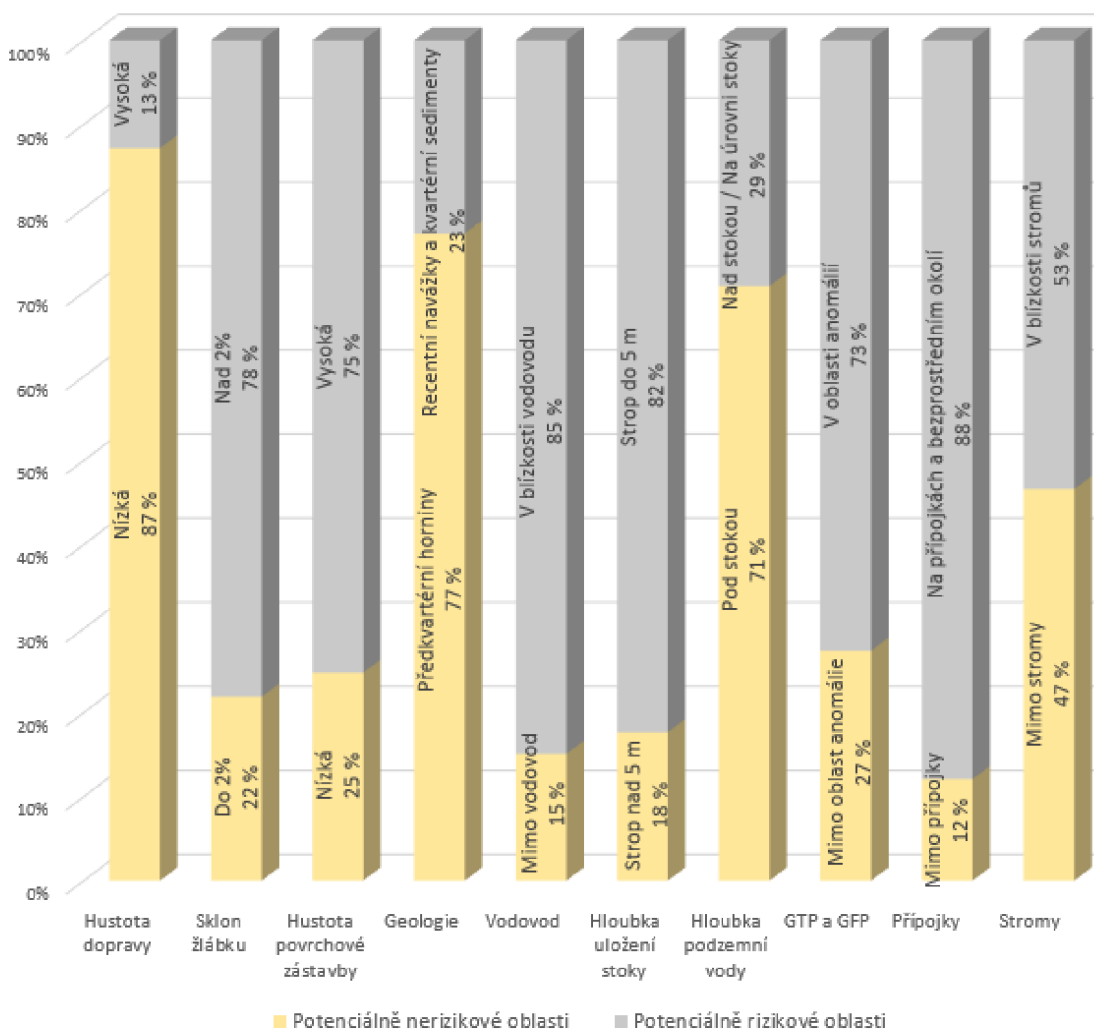
Bodové poruchy **BAE** (chybějící malta) se vyskytují v hodnocených úsecích v celkovém množství 13 ks. Nadlimitní zastoupení poruch v potenciálně rizikových oblastech je evidentní na přípojkách a jejich okolí (88 %), v oblastech anomálií zemního prostředí (73 %), v oblastech s uložením stoky mělčím než 5 m (82 %), v blízkosti vodovodu (85 %), v místech s vysokou mírou povrchové zástavby (75 %) a v místech se sklonem žlábků vyšším než 2 % (78 %). Stanovená 60 % hranice byla překročena celkem u 6 kritérií. Výsledky jsou zřejmé z následujícího grafu (obr. č. 53).

Obr. č. 53: Graf vyjadřující poměr bodových poruch s kódem **BAE** v rámci jednotlivých kategorií (Sismilich, 2023).

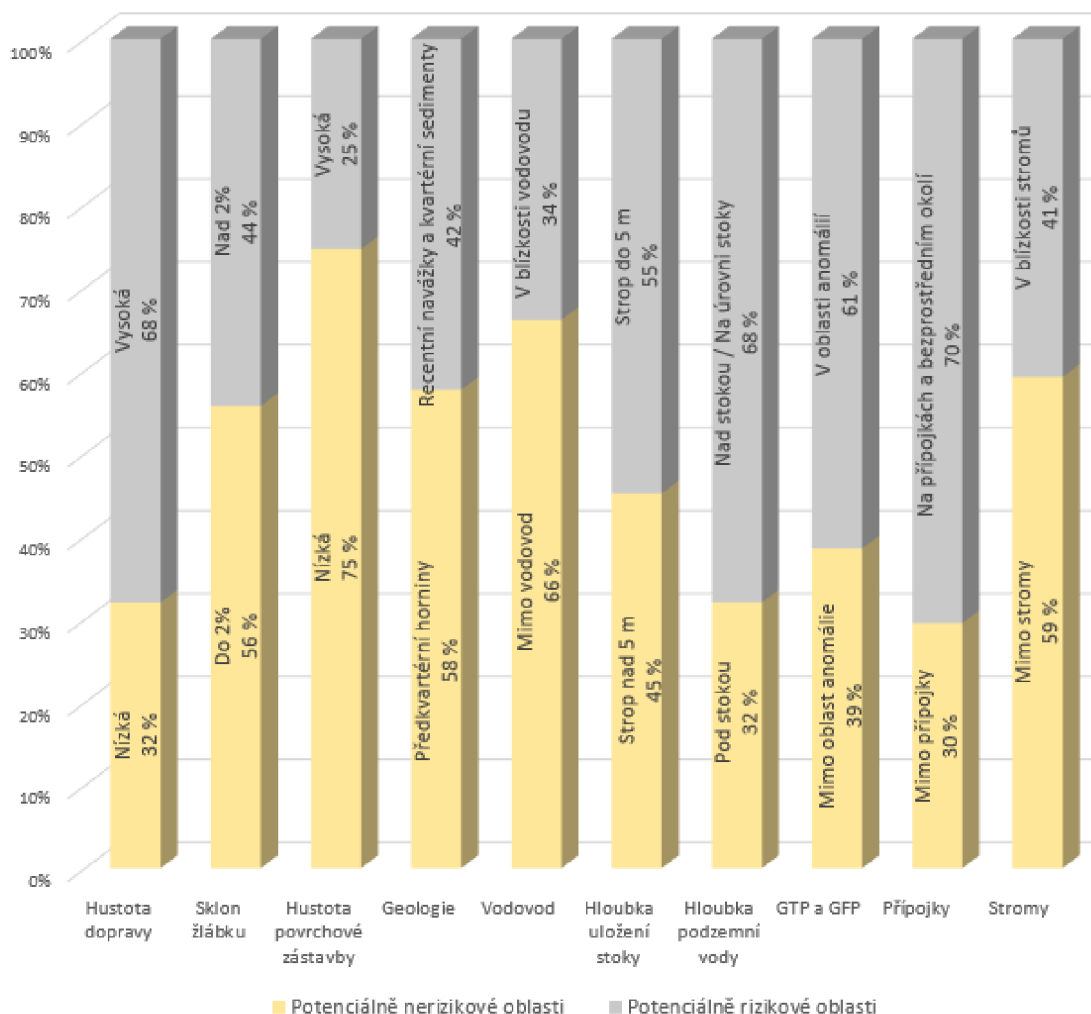
Bodové poruchy **BAF** (poškození povrchu stoky) se vyskytují v hodnocených úsecích v celkovém množství 33 ks. Nadlimitní zastoupení poruch v potenciálně rizikových oblastech je evidentní na přípojkách a jejich okolí (70 %), v oblastech anomálií zemního prostředí (61 %), v oblastech s vysokou hladinou podzemní vody (68 %) a v oblastech s vysokou hustotou dopravy (68 %). Stanovená 60 % hranice byla překročena celkem u 4 kritérií. Výsledky jsou zřejmé z následujícího grafu (obr. č. 54).

Obr. č. 54: Graf vyjadřující poměr bodových poruch s kódem **BAF** v rámci jednotlivých kategorií (Sismilich, 2023).

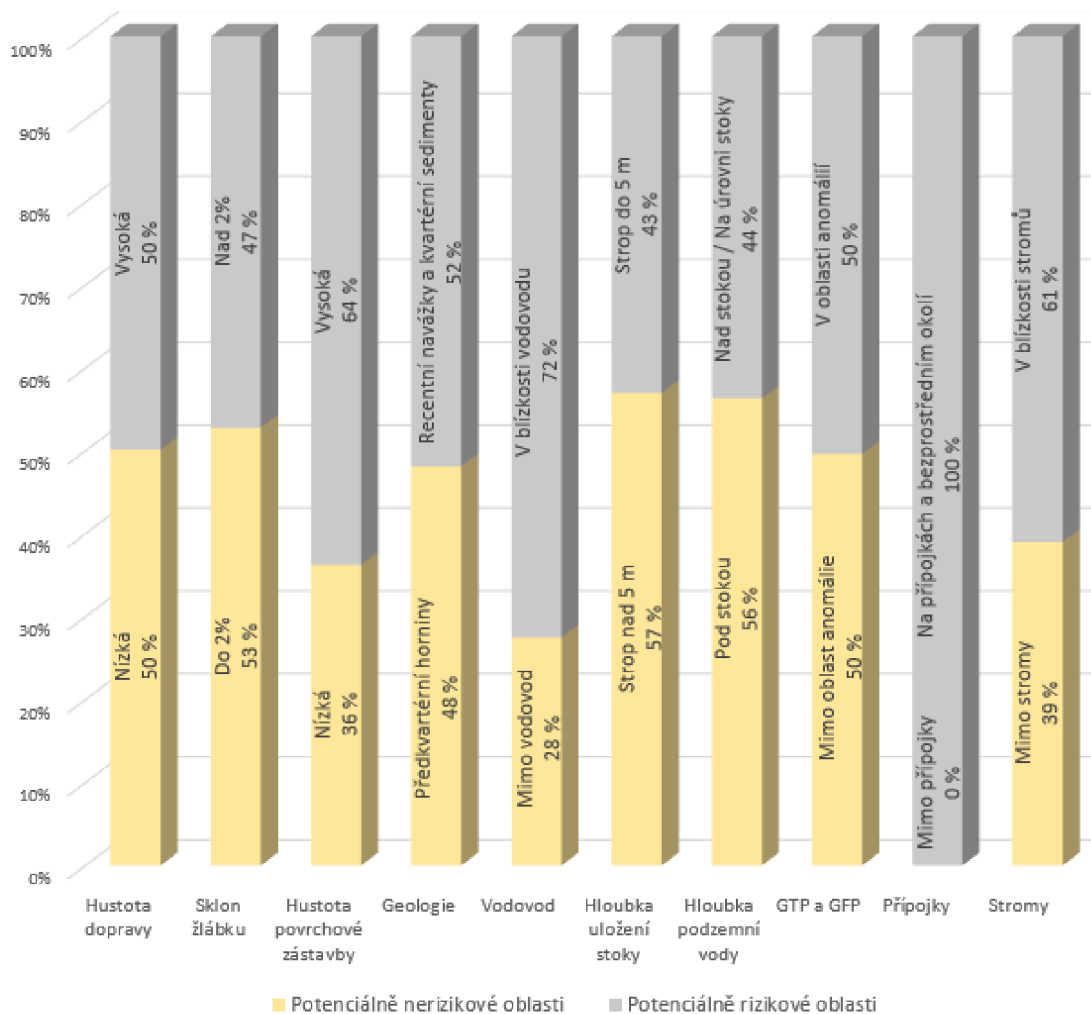
Bodové poruchy **BAH** (vadné napojení kanalizačního potrubí) se vyskytují v hodnocených úsecích v celkovém množství 50 ks. Nadlimitní zastoupení poruch v potenciálně rizikových oblastech je evidentní v blízkosti stromů (61 %), na přípojkách a jejich okolí (100 %), v blízkosti vodovodu (72 %) a v oblastech s vyšší mírou povrchové zástavby. Stanovená 60 % hranice byla překročena celkem u 3 kritérií. Výsledky jsou zřejmé z následujícího grafu (**obr. č. 55**).

Obr. č. 55: Graf vyjadřující poměr bodových poruch s kódem **BAH** v rámci jednotlivých kategorií (Sismilich, 2023).

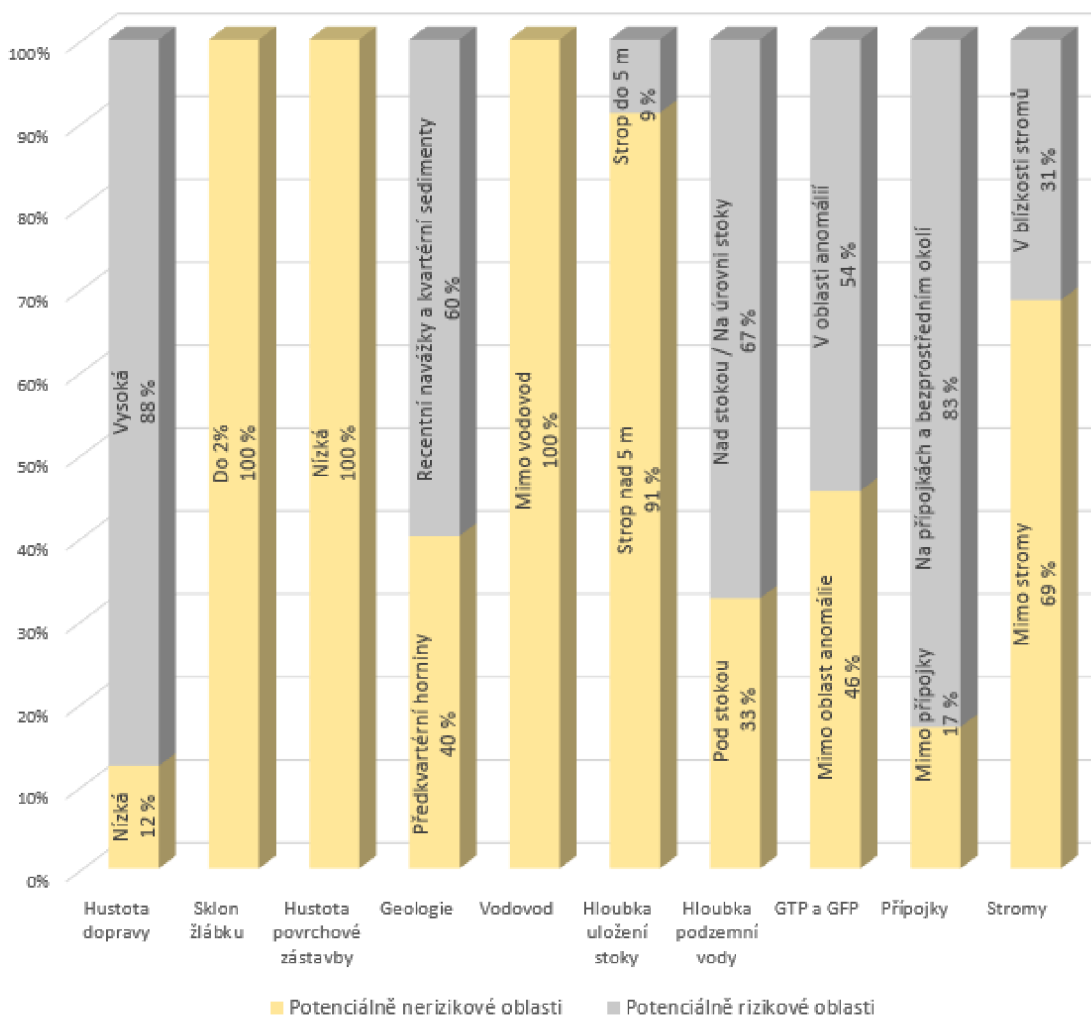
Bodové poruchy **BAL** (chybná oprava) se vyskytují v hodnocených úsecích v celkovém množství 5 ks. Nadlimitní zastoupení poruch v potenciálně rizikových oblastech je evidentní na přípojkách a jejich okolí (83 %), v oblastech s uložením stoky mělčím než 5 m (67 %), v recentních navážkách a kvartérních sedimentech (60 %) a v oblastech s vysokou mírou dopravy (88 %). Stanovená 60 % hranice byla překročena celkem u 4 kritérií. Výsledky jsou zřejmé z následujícího grafu (obr. č. 56).

Obr. č. 56: Graf vyjadřující poměr bodových poruch s kódem **BAL** v rámci jednotlivých kategorií (Sismilich, 2023).

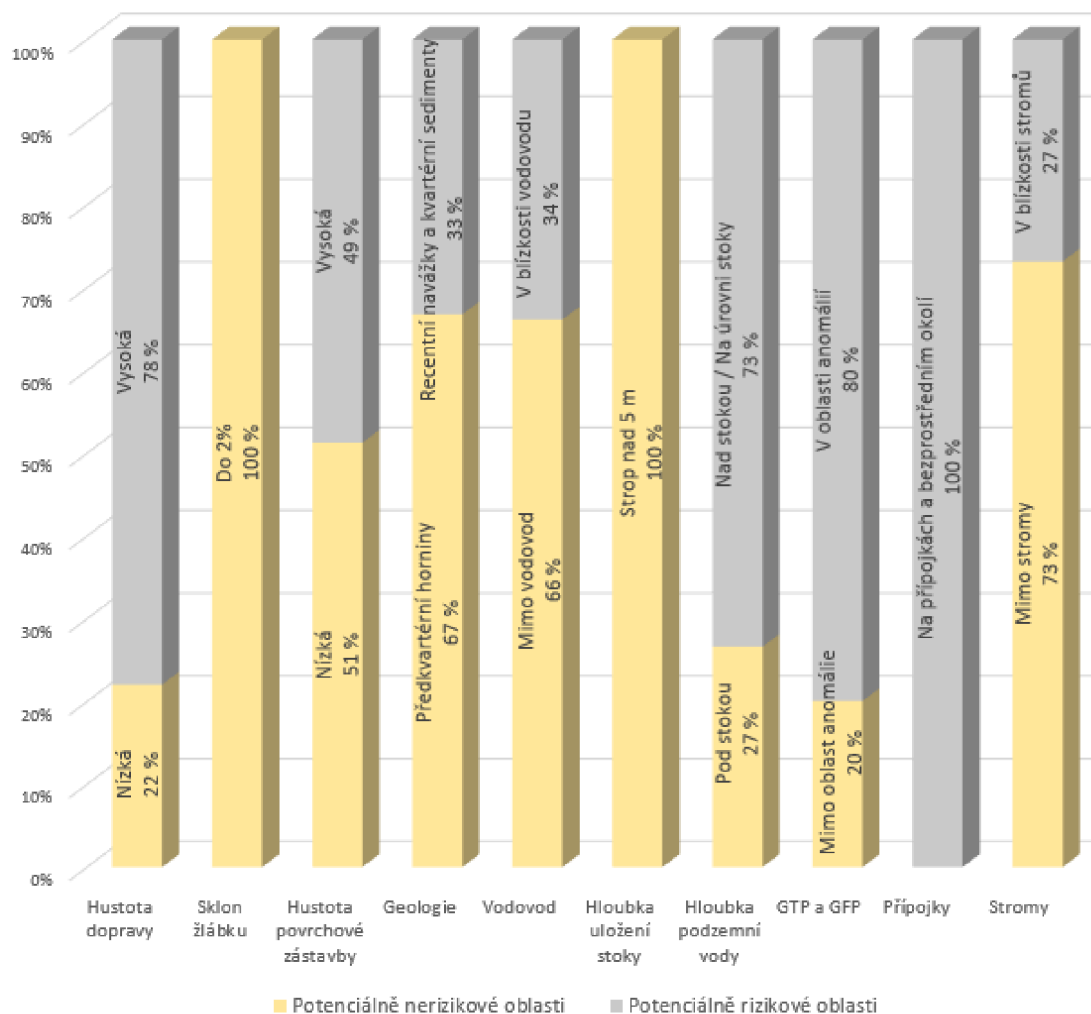
Bodové poruchy **BAP** (z důvodu poškození potrubí je viditelný dutý prostor) se vyskytují v hodnocených úsecích v celkovém množství 6 ks. Nadlimitní zastoupení poruch v potenciálně rizikových oblastech je evidentní na přípojkách a jejich okolí (100 %), v oblastech anomálií (80 %), v oblastech s vysokou hladinou podzemní vody (73 %) a v oblastech s vysokou mírou povrchové dopravy (78 %). Stanovená 60 % hranice byla překročena celkem u 4 kritérií. Výsledky jsou zřejmé z následujícího grafu (obr. č. 57).

Obr. č. 57: Graf vyjadřující poměr bodových poruch s kódem **BAP** v rámci jednotlivých kategorií (Sismilich, 2023).

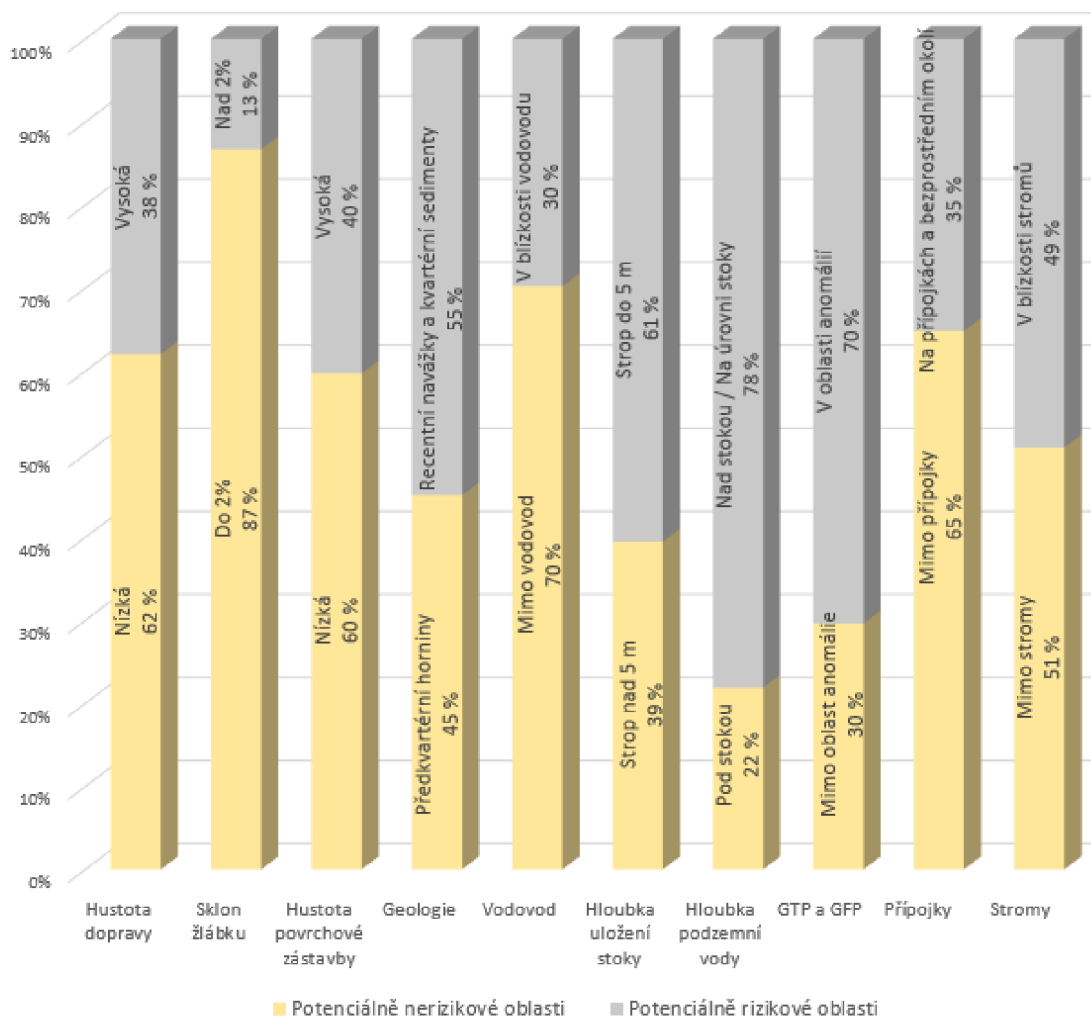
Úsekové poruchy **BAB** (praskliny) se vyskytují v hodnocených úsecích v celkové délce 347,6 m. Nadlimitní zastoupení poruch v potenciálně rizikových oblastech je evidentní v anomáliích zemního prostředí (70 %), v oblastech s vysokou úrovní podzemní vody (78 %) a v místech kde je stoka uložena menší hloubce než 5 m (61 %). Stanovená 60 % hranice byla překročena celkem u 3 kritérií. Výsledky jsou zřejmé z následujícího grafu (obr. č. 58).

Obr. č. 58: Graf vyjadřující poměr úsekových poruch s kódem **BAB** v rámci jednotlivých kategorií (Sismilich, 2023).
