**Prostorová analýza příčin poruch na stokové síti v Praze**

Area analysis of cause of defects in Prague sewer system

**DIPLOMOVÁ PRÁCE**

2023

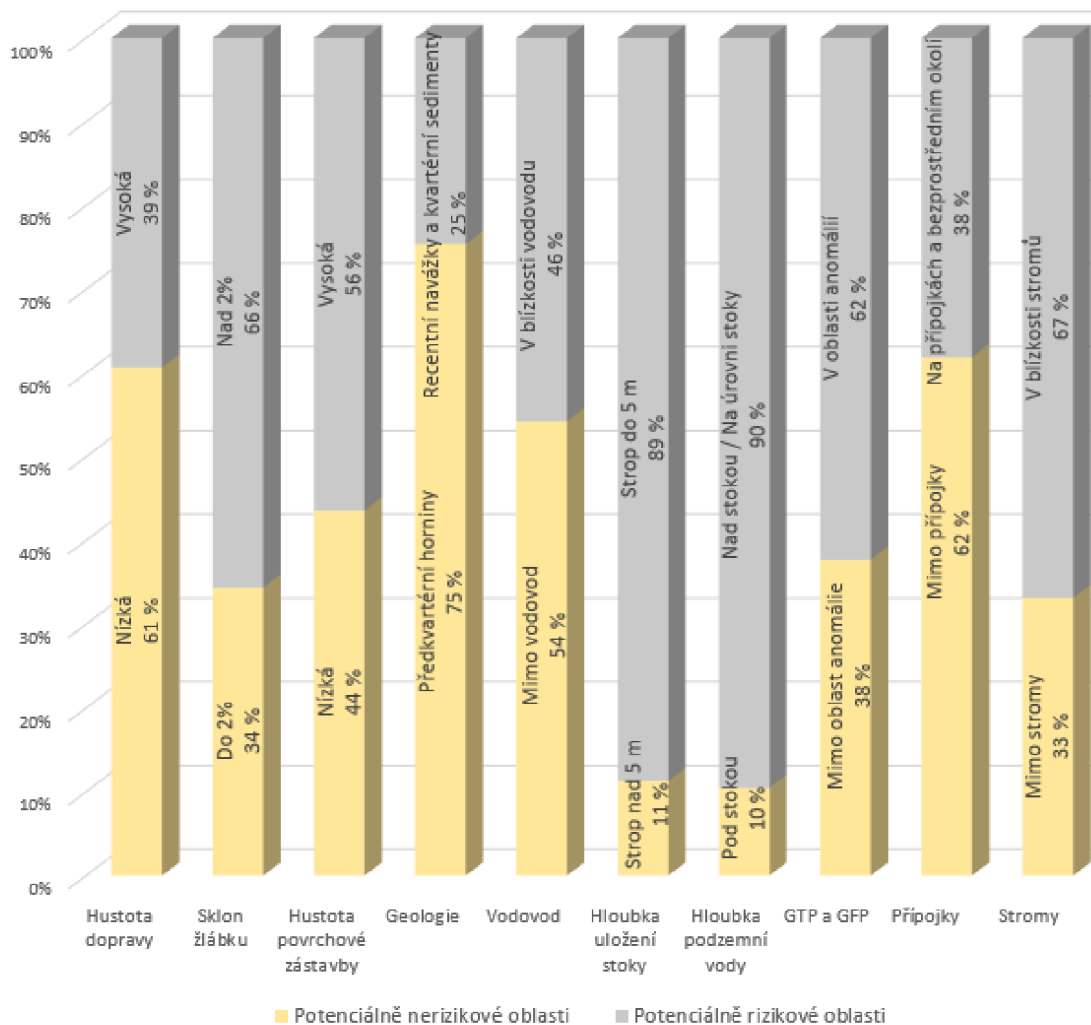
Úsekové poruchy **BAD** (poškozená vyzdívka nebo zdivo) se vyskytují v hodnocených úsecích v celkové délce 42,5 m. Nadlimitní zastoupení poruch v potenciálně rizikových oblastech je evidentní v blízkosti stromů (67 %), v oblasti anomálií (62 %), v oblastech s vysokou úrovní podzemní vody (90 %), v místech mělčího uložení stoky než 5 m (89 %) a v místech se sklonem žlábků vyšším než 2 % (66 %). Stanovená 60 % hranice byla překročena celkem u 5 kritérií. Výsledky jsou zřejmé z následujícího grafu (obr. č. 59).

Obr. č. 59: Graf vyjadřující poměr úsekových poruch s kódem **BAD** v rámci jednotlivých kategorií (Sisimlich, 2023).

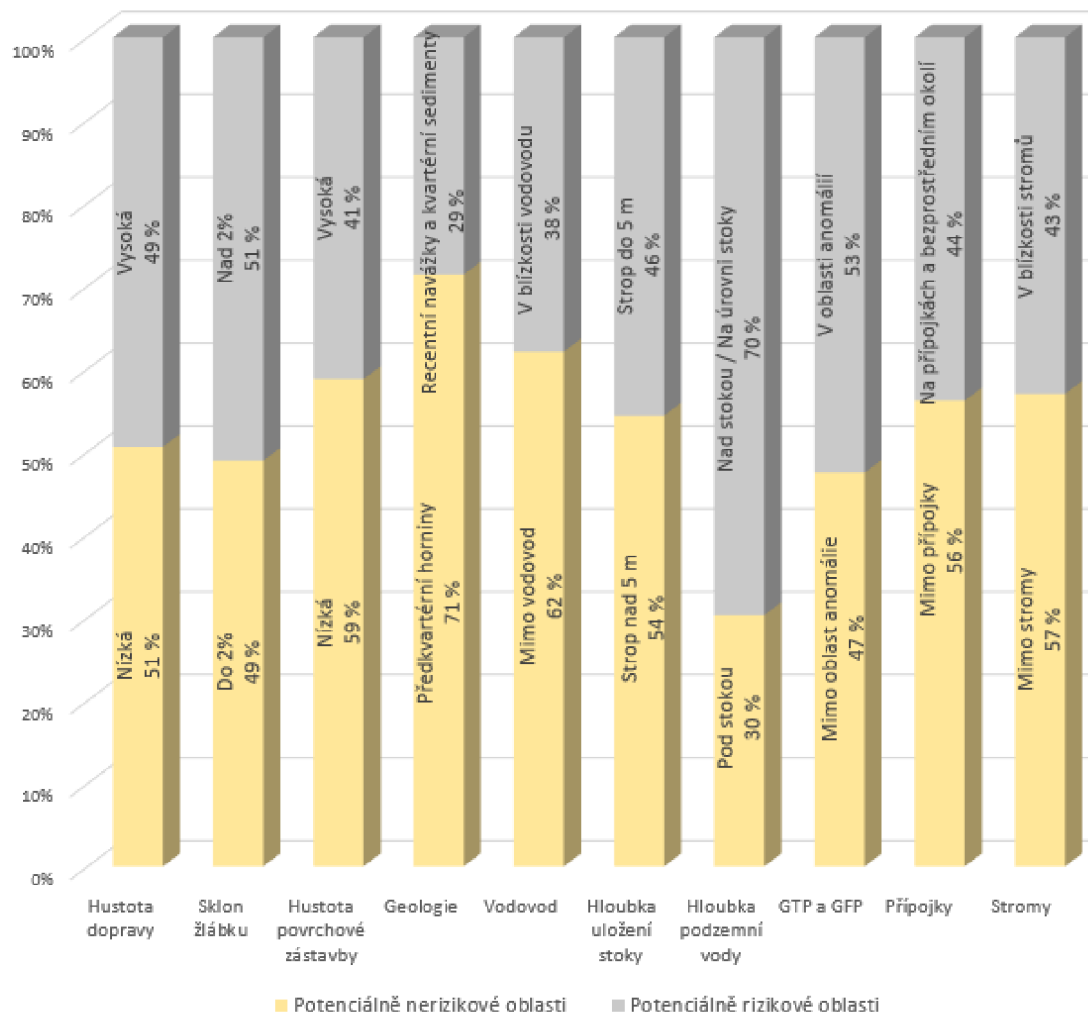
Úsekové poruchy **BAE** (chybějící malta) se vyskytují v hodnocených úsecích v celkové délce 320,2 m. Nadlimitní zastoupení poruch v potenciálně rizikových oblastech je evidentní pouze u jednoho kritéria – hloubka podzemní vody. V oblastech, kam zasahuje hladina podzemní vody, se vyskytuje až 70 % veškerých poruch. Výsledky jsou zřejmé z následujícího grafu (**obr. č. 60**).

Obr. č. 60: Graf vyjadřující poměr úsekových poruch s kódem **BAE** v rámci jednotlivých kategorií (Sismilich, 2023).

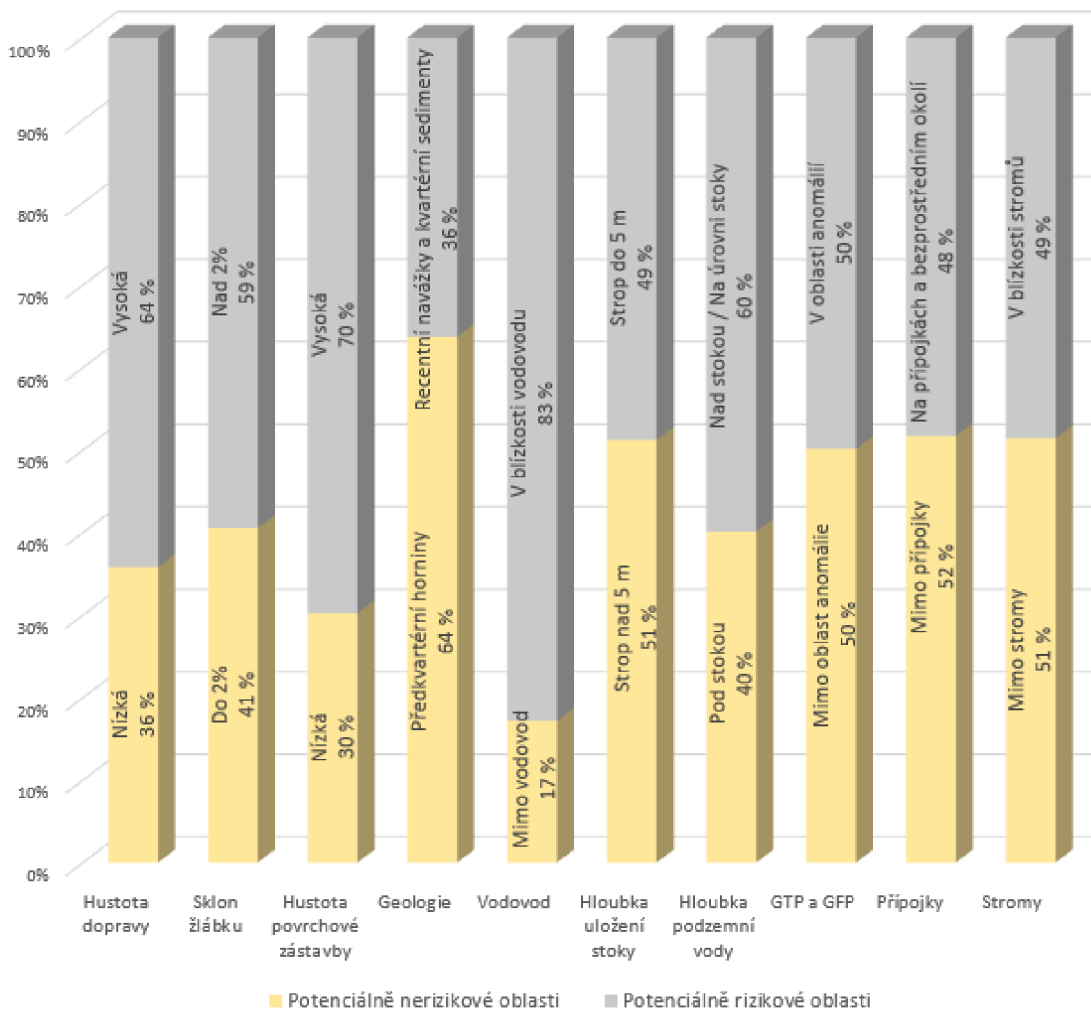
Úsekové poruchy **BAF** (poškození povrchu stoky) se vyskytují v hodnocených úsecích v celkové délce 275,4 m. Nadlimitní zastoupení poruch v potenciálně rizikových oblastech je evidentní v místech s vysokou hladinou podzemní vody (60 %), v blízkosti vodovodu (83 %), v oblastech s vysokou mírou povrchové zástavby (70 %) a v oblastech s hustou dopravou (64 %). Stanovená 60 % hranice byla překročena celkem u 4 kritérií. Výsledky jsou zřejmé z následujícího grafu (obr. č. 61).

Obr. č. 61: Graf vyjadřující poměr úsekových poruch s kódem **BAF** v rámci jednotlivých kategorií (Sisilich, 2023).

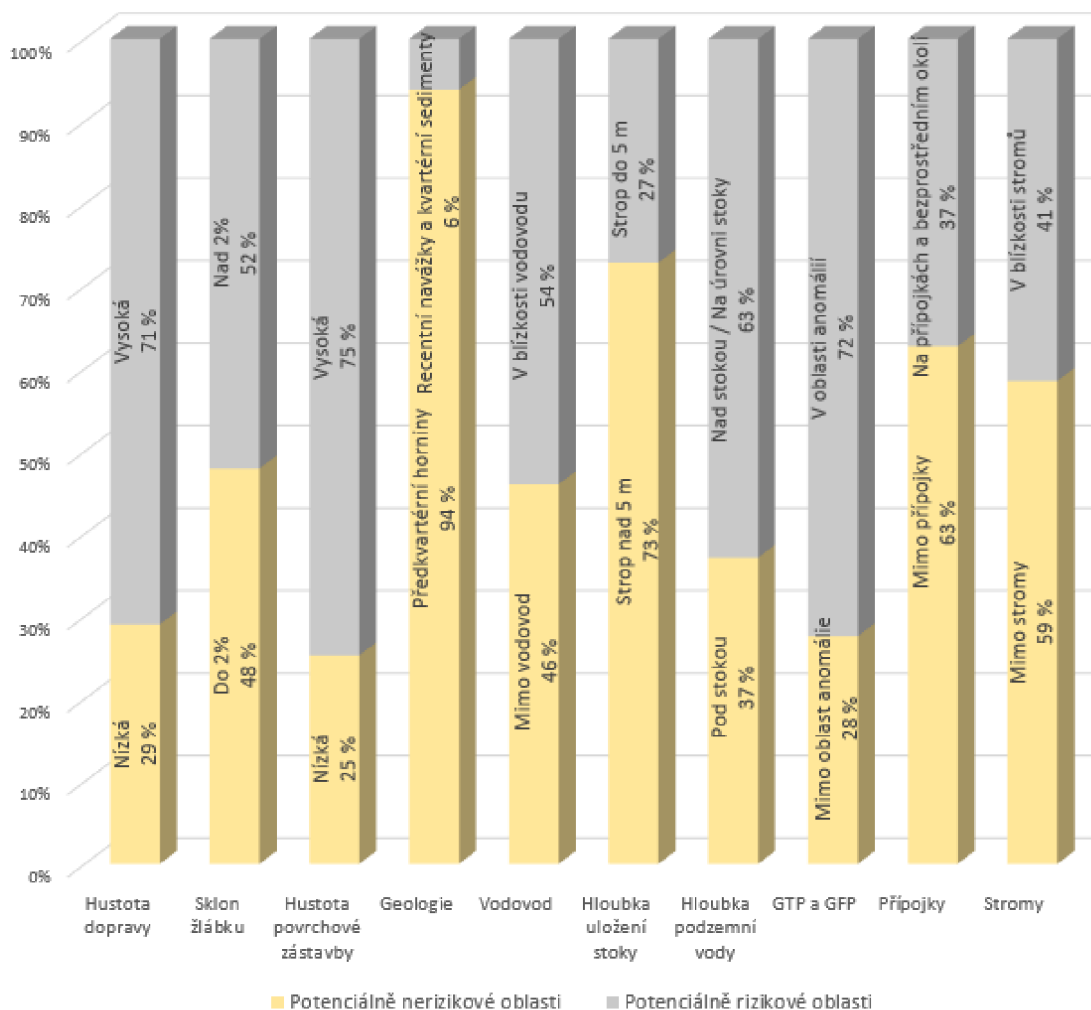
Úsekové poruchy **BBF** (infiltrace) se vyskytují v hodnocených úsecích v celkové délce 103,4 m. Nadlimitní zastoupení poruch v potenciálně rizikových oblastech je evidentní v anomáliích zemního prostředí (72 %), v místech s vysokou hladinou podzemní vody (63 %), v oblastech s vysokou mírou povrchové zástavby (75 %) a v oblastech s hustou dopravou (71 %). Stanovená 60 % hranice byla překročena celkem u 4 kritérií. Výsledky jsou zřejmé z následujícího grafu (obr. č. 62).

Obr. č. 62: Graf vyjadřující poměr úsekových poruch s kódem **BAF** v rámci jednotlivých kategorií (Sismilich, 2023).
