**STAVEBNĚ-TECHNICKÝ STAV KANALIZACE V OBCI**

STRUCTURAL AND TECHNICAL CONDITION OF THE SEWER SYSTEM IN THE VILLAGE

**BAKALÁŘSKÁ PRÁCE**

**Nikola Hublová**

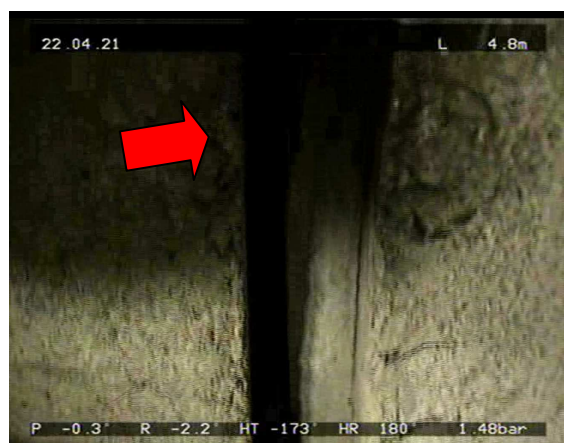
Poloha v podélném směru	Poloha v pod. směru	Hlavní kód	Charakterizace		Kvantifikace		Poloha na obvodu		Odkaz na fotodokumentaci	Odkaz na videozáznamy	Poznámky
			1	2	1	2	1	2			
1.8		BBD	D		1		07	09		0:00:08	
3.6		BAJ	B		8		12			0:00:44	
4.8		BAJ	A		50				Obr. 63	0:01:00	
8.1		BAF	I		E		07	09	Obr. 62	0:01:32	
9.0	10.0	BAF	J		C		09	04		1:45:00

Obrázek 63 BAJ- Posunutý trubní spoj ve staničení 4,8 m, úsek Š1 AF - Š2 AF

I přes to, že se potrubí nachází pod silnicí v hloubce menší než 0,5m, nejsou zjevné žádné praskliny ani deformace potrubí. Na úseku se vyskytují posunuté spoje, přes které do potrubí vniká okolní zemina, a stěny nesou známky mechanického opotřebení s důsledkem zvýšené drsnosti potrubí.

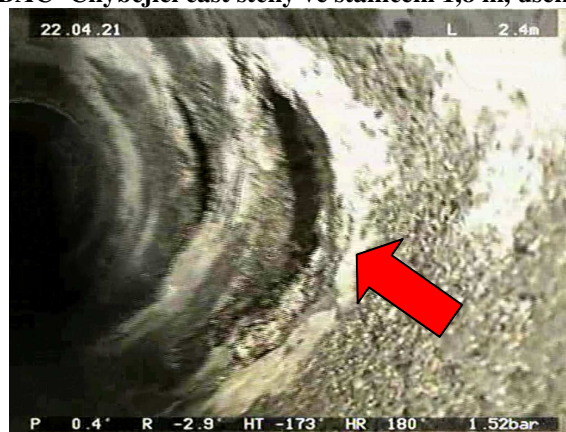
Poloha v podélném směru	Poloha v pod. směru	Hlavní kód	Charakterizace		Kvantifikace		Poloha na obvodu		Odkaz na fotodokumentaci	Odkaz na videozáznamy	Poznámky
			1	2	1	2	1	2			
1.2		BAF	B	E			03	04		0:00:03	
1.8		BAC	B		450		02	06	Obr. 69	0:00:10	
2.0		BAC	B		200		03	04		0:00:38	
1.7		BBC	C		10		05	07		0:00:39	
2.4		BAF	B	E			02	04	Obr. 70	0:00:43	
2.9		BAF	B	E			04	05		0:01:00	
3.5		BAF	B	E			02	05	Obr. 72	0:01:05	
4.6		BAF	J	C			09	05		0:01:14	
6.5	8.8	BBC	Z		15		05	07	Obr. 71	0:01:35	
9.1		BAG			30		02			0:01:55	
9.1		BDC	A							0:02:05

Obrázek 70 BAF- Vyloupaná část stěny ve staničení 2,4 m, úsek Š4 AF- Š5 AF

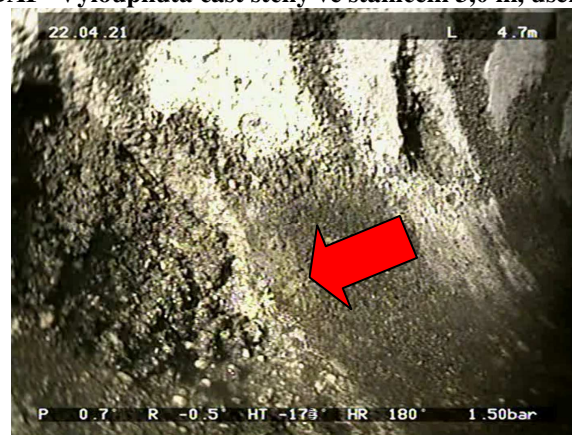
Obrázek 74 BAF- Odlomená část stěny ve staničení 4.7 m, úsek Š5 AF- Š6 AF

V první části úseku se nachází sedimenty. Na stěnách potrubí se místy objevují odlomené vnitřní části potrubí a ve velkém úseku se objevují vnitřní příznaky koroze, které se vyznačují bílými fleky v potrubí a zdrsňenou stěnou.
