Česká zemědělská univerzita v Praze

Plán obnovy stokové sítě města Stříbra

Diplomová práce

2016

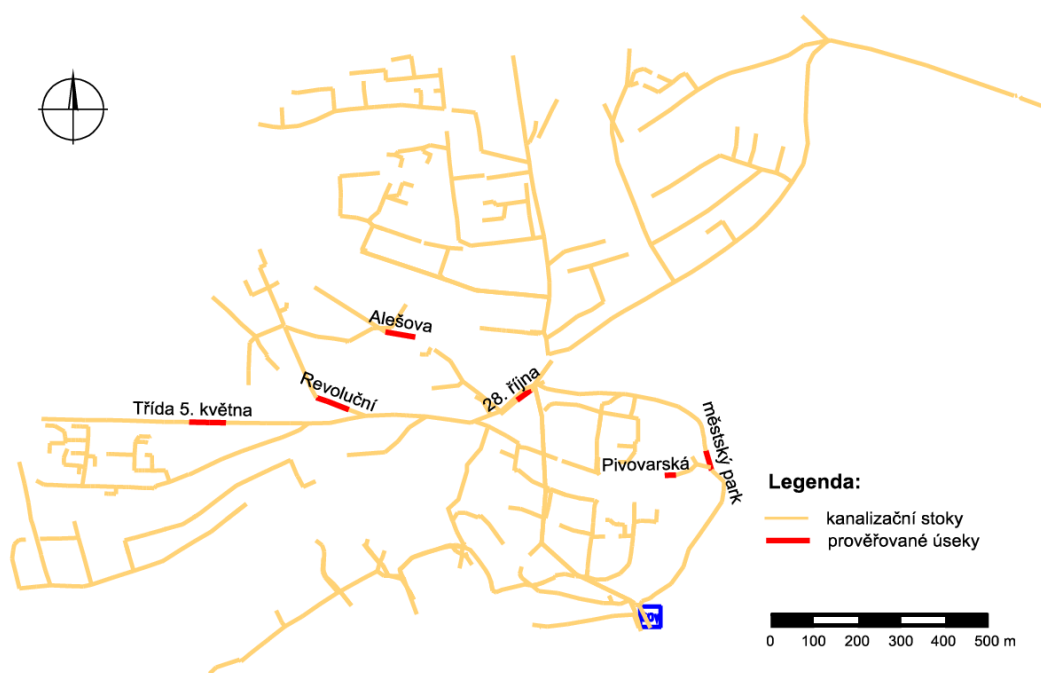
Obrázek 8.1 – Vybrané úseky stok pro kamerový monitoring (zdroj: vlastní).

Stoka v tomto úseku je teoreticky dožilá. Dalším důvodem je, že je uložena v jízdním pruhu komunikace druhé třídy a v ose výkopu se projevuje silniční závada, která se dlouhodobě zhoršuje v podobě „vlnící“ se vozovky a poškozené obalované živичné směsi silničního krytu. Provozovatel komunikace plánuje rekonstrukci vozovky a po provozovateli kanalizace požaduje závazné stanovisko ke stavu kanalizace.

**Městský park** - Nad rámec plánovaných prohlídek zařazují ještě původní kmenovou stoku „A“ z kameniny o jmenovité světlosti 400 mm. V létě byly prováděny stavební práce v městském parku a při nich došlo k poškození stoky, a proto byla neplánovaně zmonitorována její část. Patří do stok vybudovaných spolu s ČOV, ale materiál jí umožňuje delší životnost, než beton, je z kanalizační kameniny. Podle vzorce míry opotřebení je na 55% své teoretické životnosti.

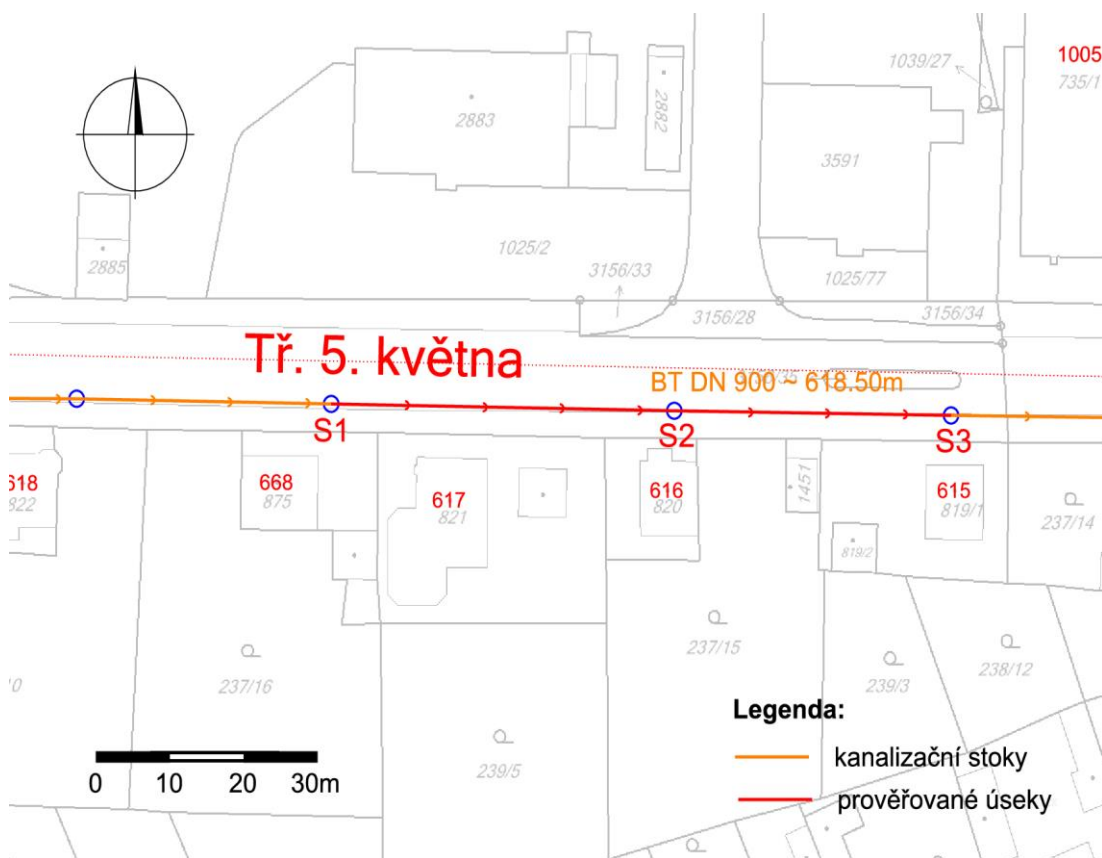
Obrázek 8.2 – Detail stokové sítě Tr. 5. května (zdroj: vlastní).

**Tř. 5. května** – Jedná se o železobetonovou stoku jmenovité světlosti 900 mm z roku 1955. Provedená kontrola odhalila jako největší slabinu obnažování ocelové výztuže potrubí a jeho následná koroze. Tento jev v současnosti nijak neovlivňuje stabilitu stoky a nemá vliv na plynulost odvádění odpadních vod. Navrhuji zde v časovém horizontu do 10 let provést kompletní monitoring stoky za účelem sledování postupující karbonatice betonu. Opatření vedoucí ke stabilizování stavu by bylo vzhledem k uložení ve zmiňované komunikaci, bezvýkopové sanování pomocí rukávce nejmenší prováděné síly, pouze za účelem zabránění přístupu kyslíku k ocelové výztuži trub, nikoli za účelem přenesení statického namáhání.

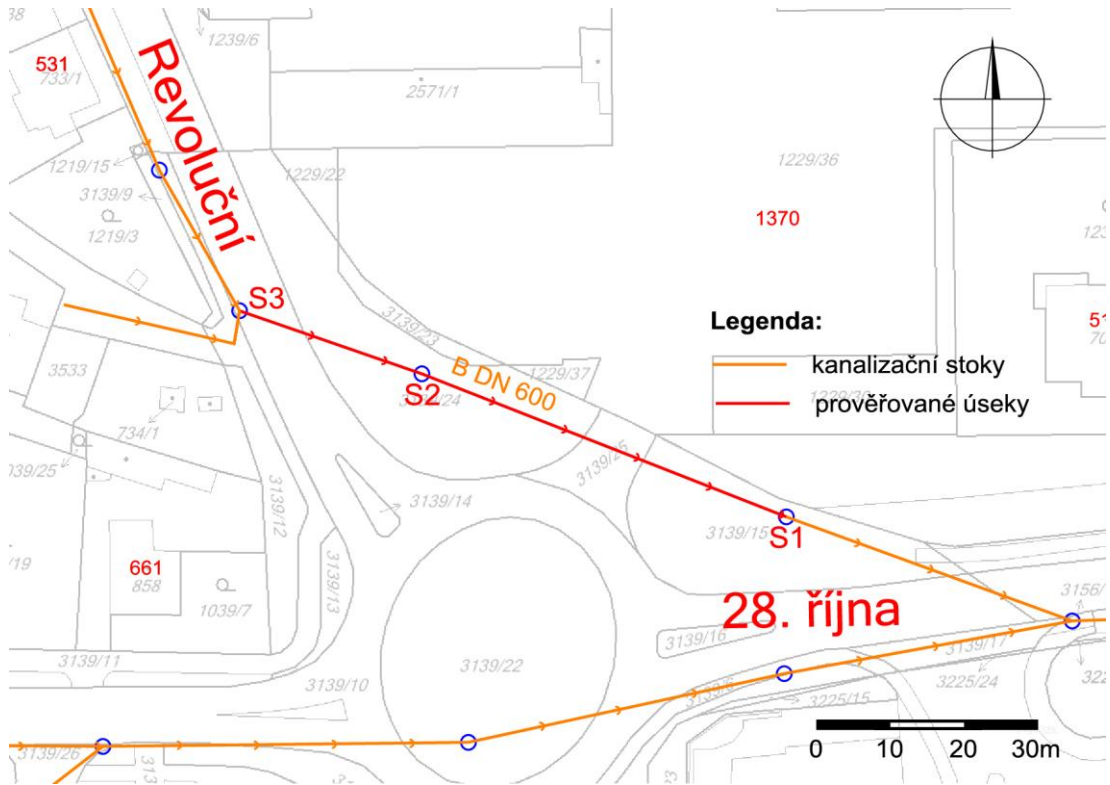
Obrázek 8.5 – Detail stokové sítě Revoluční ul. (zdroj: vlastní).

Označení stoky	Úsek	Staničení [m]	Popis závady	Kategorizace stavu závady	Zatřídění dle ČSN EN 13 508-2
Revoluční	Š1 – Š2	celý úsek	Koroze potrubí po celém obvodě	3	BAFCB
	Š1 – Š2	celý úsek	Tvorba podélných prasklin otevřených	4	BABBA
	Š1 – Š2	7	Posunutý trubní spoj - radiálně	2	BAJB
	Š1 – Š2	10,2	Přesazená přípojka vpravo na 3h	2	BCAEA
	Š1 – Š2	celý úsek	Poškození povrchu – chybějící příměsi – mechanické poškození po celém obvodě	3	BAFEA
	Š1 – Š2	14,5	Kořeny – jednotlivé vlásečnicové – redukce 4%	3	BBAB
	Š1 – Š2	15,6	Tvorba prasklin ve tvaru spirály	3	BABBD
	Š1 – Š2	17-23	Deformace 15% - ovalita	4	BAAA
	Š1 – Š2	23,1	Hlavní kúlové kořeny, redukce 20%	4	BBAA
	Š1 – Š2	27	Hlavní kúlové kořeny, redukce 20%	4	BBAA
Revo-luční	Š2 – Š3	1,5	Napojení přípojky vlevo na 10h	2	BCAEA
	Š2 – Š3	celý úsek	Koroze potrubí po celém obvodě	4	BAFCB

Z výše uvedeného tabelárního zhodnocení pomocí prostého aritmetického průměru vyplývá, že nejvíce závad a zároveň nejzávažnější kategorie je na stoce v ulici Revoluční. Není to pouze výčtem, nýbrž i závažností a charakterem jednotlivých závad. Je však zřejmé, že např. neodborné napojení přípojky nelze ze statického hlediska posuzovat stejně, jako deformaci potrubí u trub z tvrdého materiálu, které se blíží destrukci trub. To jsem zhodnotil ve sloupci hodnocení závažných problémů.

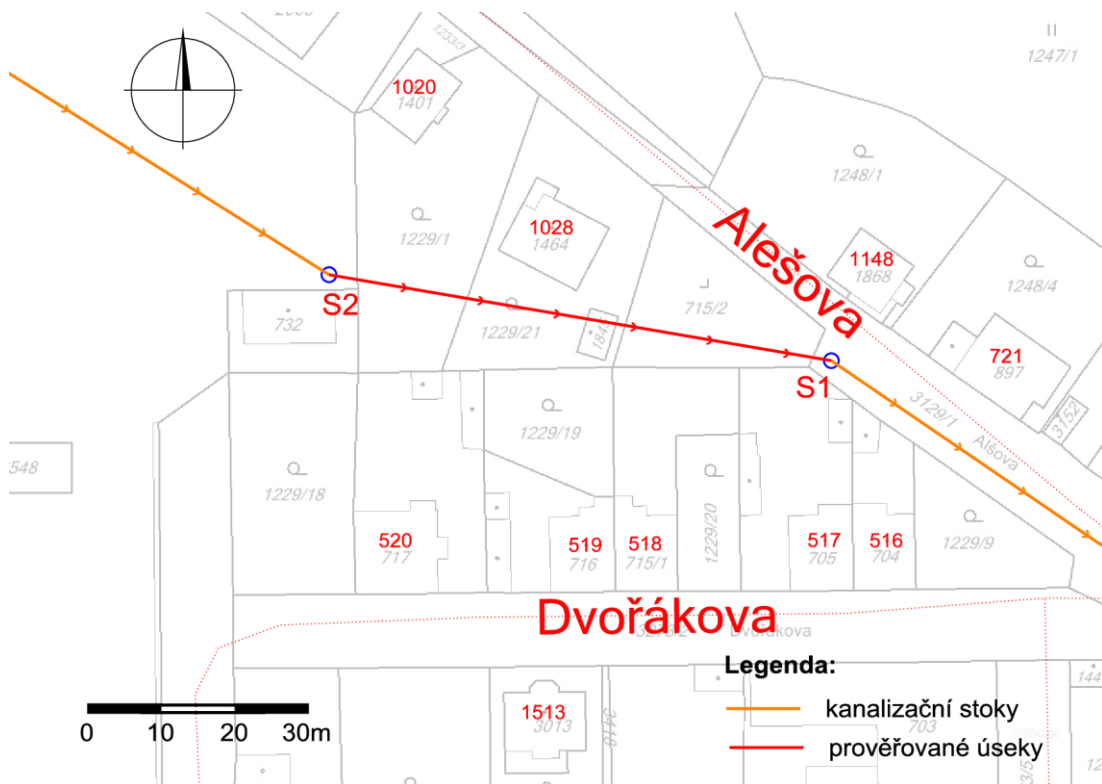
Obrázek 8.10 – Detail stokové sítě Alešova ul. (zdroj: vlastní).

Označení stoky	Úsek	Staničení [m]	Popis závady	Kategorizace stavu závady	Zatřídění dle ČSN EN 13 508-2
Alšova	Š1 – Š2	celý úsek	Koroze potrubí po celém obvodě	3	BAFCB
	Š1 – Š2	15,9	Napojení přípojky vlevo na 10h	3	BCAAA
	Š1 – Š2	16,9	Napojení přípojky vlevo na 10h	3	BCAEA
	Š1 – Š2	34,3	Napojení přípojky vlevo na 11h	3	BCAAA
	Š1 – Š2	56,7	Napojení přípojky vlevo na 10h	3	BCAAA
	Š1 – Š2	61,8	Napojení přípojky vpravo na 1h	3	BCAEA

**Alešova ulice** – Stoka je z betonu DN 500 z let 1949-1951. Lokalita, ve které se nachází, je dnes využívána méně, než se předpokládalo v době výstavby a s tím souvisí i její dobrý stavebně-technický stav. Navržené opatření po provedeném průzkumu představuje zpřístupnění revizních šachet na stoce s využitím kamerového monitoringu, k nalezení jejich polohy. V časovém výhledu do 10 let pak opakování prohlídky pro kontrolu pokračující koroze materiálu.

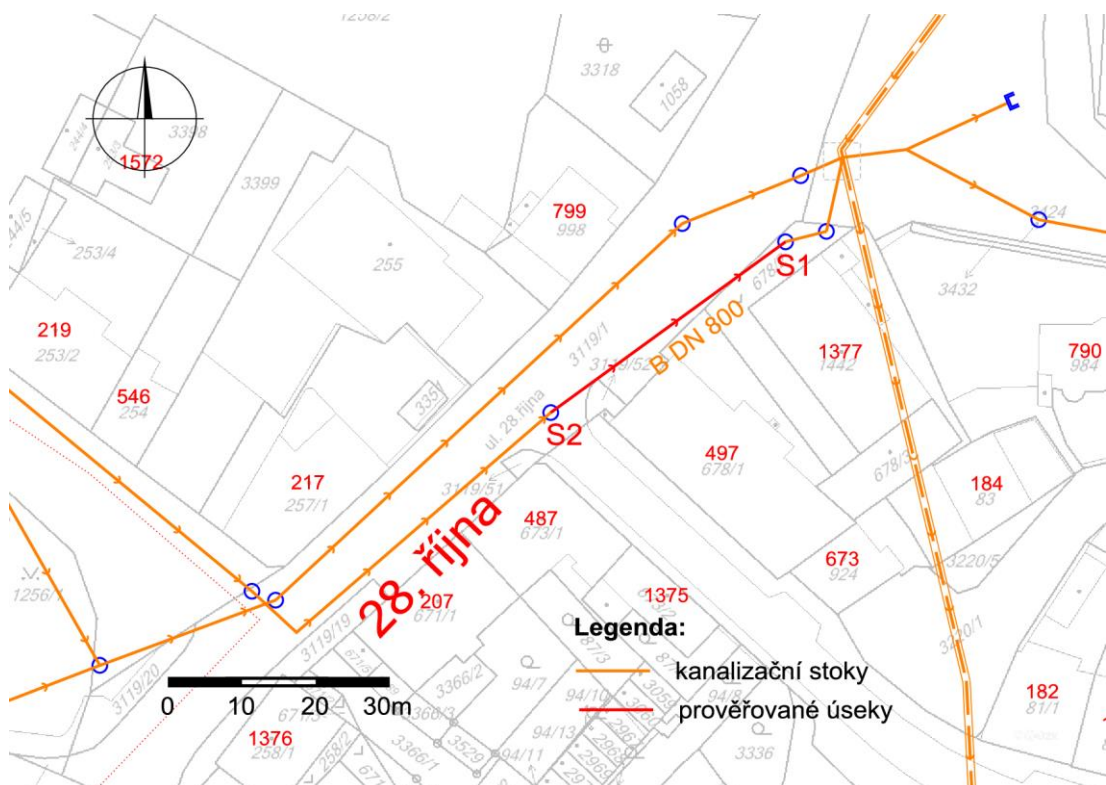
Obrázek 8.12 – Detail stokové sítě ul. 28. října (zdroj: vlastní).

Označení stoky	Úsek	Staničení [m]	Popis závady	Kategorizace stavu závady	Zatřídění dle ČSN EN 13 508-2
28. října	Š1 – Š2	celý úsek	Koroze potrubí po celém obvodě	3	BAFCB
	Š1 – Š2	16,1	Napojení přípojky vlevo na 9h	3	BCAAA
	Š1 – Š2	22,4	Napojení přípojky vpravo na 1h	3	BCAEA
	Š1 – Š2	27,2	Napojení přípojky vpravo na 2h	3	BCAEA
	Š1 – Š2	32,2	Nahoře v troubě překlad	3	BDB
	Š1 – Š2	36,7	Opravené poškození vlevo na 10h	3	BAFIA
	Š1 – Š2	43,5 – Š2	Poškozené – vymleté dno v kynetě šachty	3	DAFIA

**28. října** – Opět stoka z betonu DN 500 z roku 1955. Tento úsek stoky byl vybudován pro převedení stoky z Alešovy ulice, která volně ústila do Těchlovického potoka, na v té době budovaný sběrač „A“ v městském parku. Jeho stav i navržená opatření jsou shodná jako v ulici Alešova. Navrhují zde v časovém horizontu do 10 let provést kompletní monitoring stoky za účelem sledování postupující koroze betonu.

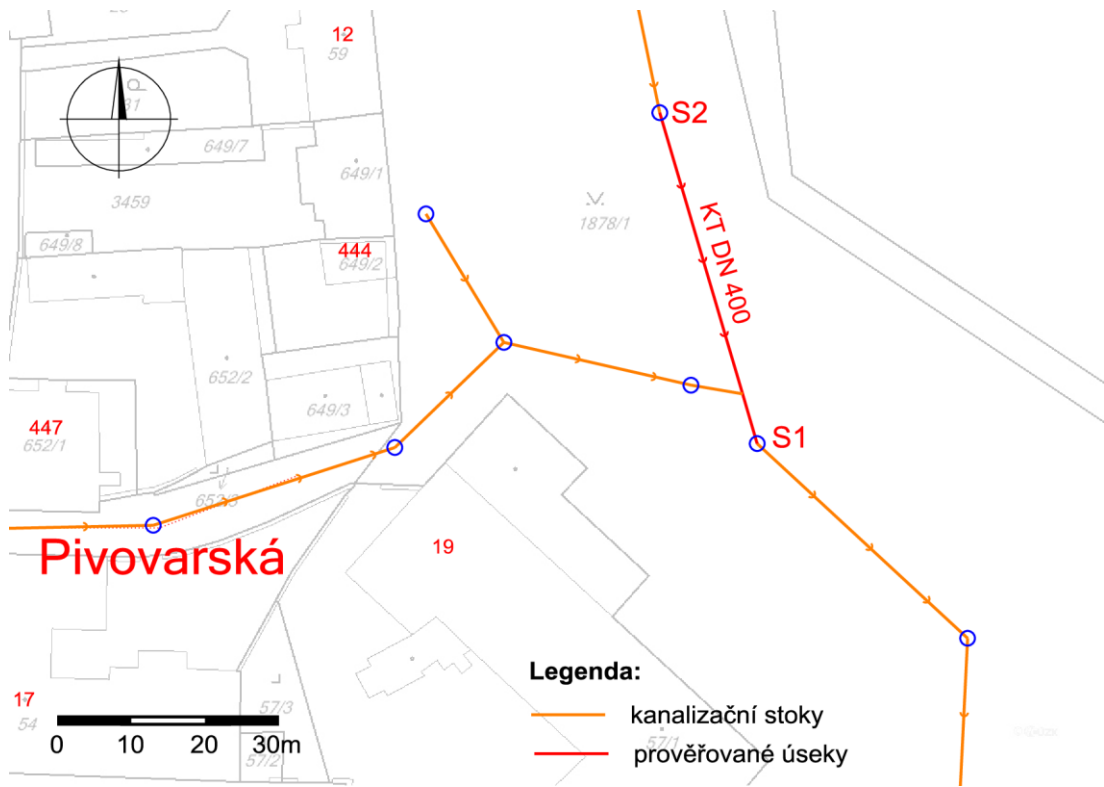
Obrázek 8.17 – Detail stokové sítě původní stoka „A“ městský park (zdroj: vlastní).

**Městský park** – Původní sběrač „A“ je z let 1953-1955 z kameniny DN 400. Na seznamu monitoringu se dostal náhodou, z důvodu vynucené prohlídky způsobené poškozením probíhající stavební činností v její trase. Dnešní význam této stoky je jako vedlejší uliční stoka. Většina odpadních vod v ní tekoucích byla odpojena a převedena do hlubinnou kanalizační štolu před rokem 1995. Monitoring prokázal, že i po letech intenzivního využívání kameninové potrubí nenesou viditelné známky opotřebení. Je zde však patrný jiný únavový jev a tím je radiální posunutí spojů u takřka všech trubních spojů v rozsahu přibližně 20 mm. To odpovídá použité technologii těsnění kameninových trub těsnícím provazem, používané v období výstavby kanalizace. Použitý těsnící provaz za desetiletí vyhnul a vzniklá mezera spolu s písčitém obsypem trub umožnila jejich sednutí do prázdných prostor v hrdle. Stoka je uložena povětšinou mělce s krytím okolo 1-1,5 metru, pod úrovní okolního terénu a současně nad hladinou Těchlovického potoka. Opatření k sanaci nepředkládám, neboť k viditelné exfiltraci nedochází a potok nevykazuje známky infiltrace odpadních vod. Při v minulosti prováděném monitoringu z roku 2002 byla vizuálně kanalizace ve shodném stavu a její stav je tedy stabilizovaný.
