**Hlavní druhy chyb při realizaci povýsadbové péče
o stromy ve městě Česká Třebová**

BAKALÁŘSKÁ PRÁCE

Název: Hlavní druhy chyb při realizaci povýsadbové péče o stromy ve městě Česká Třebová

Title: The main types of errors in the implementation of post-planting care of trees in Česká Třebová

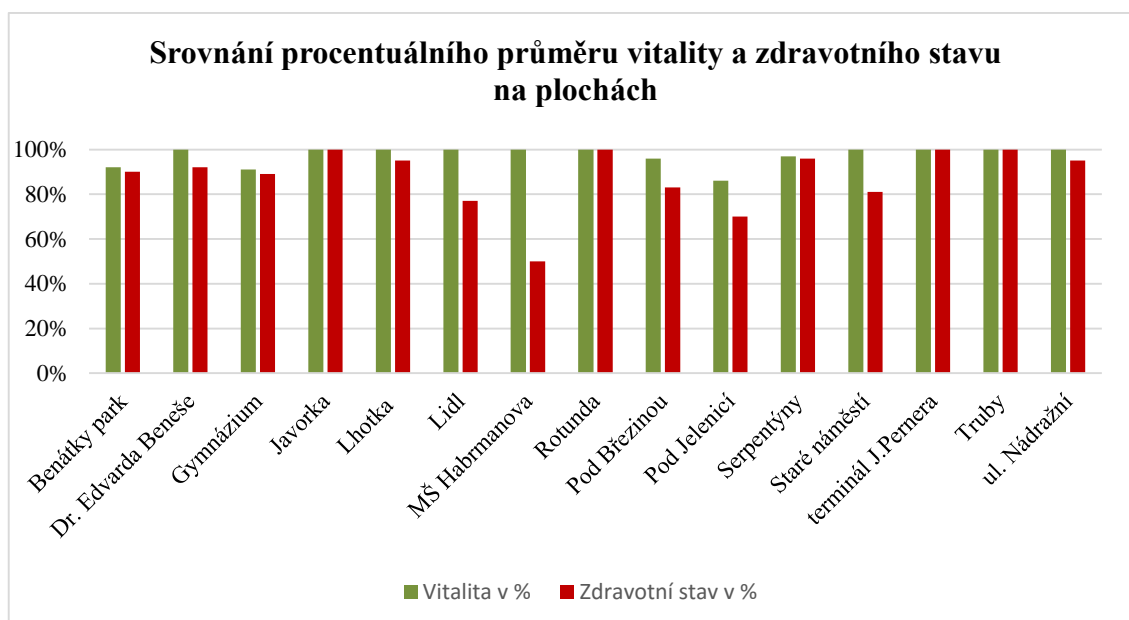
Obr. 2 Porovnání zdravotního stavu a vitality na jednotlivých plochách

Z Obr. 2 je patrné, že chyby v povýsadbové péči ovlivnili hlavně zdravotní stav. Vitalitu pak ovlivnily minimálně. Jelikož srovnání průměrné hodnoty vitality

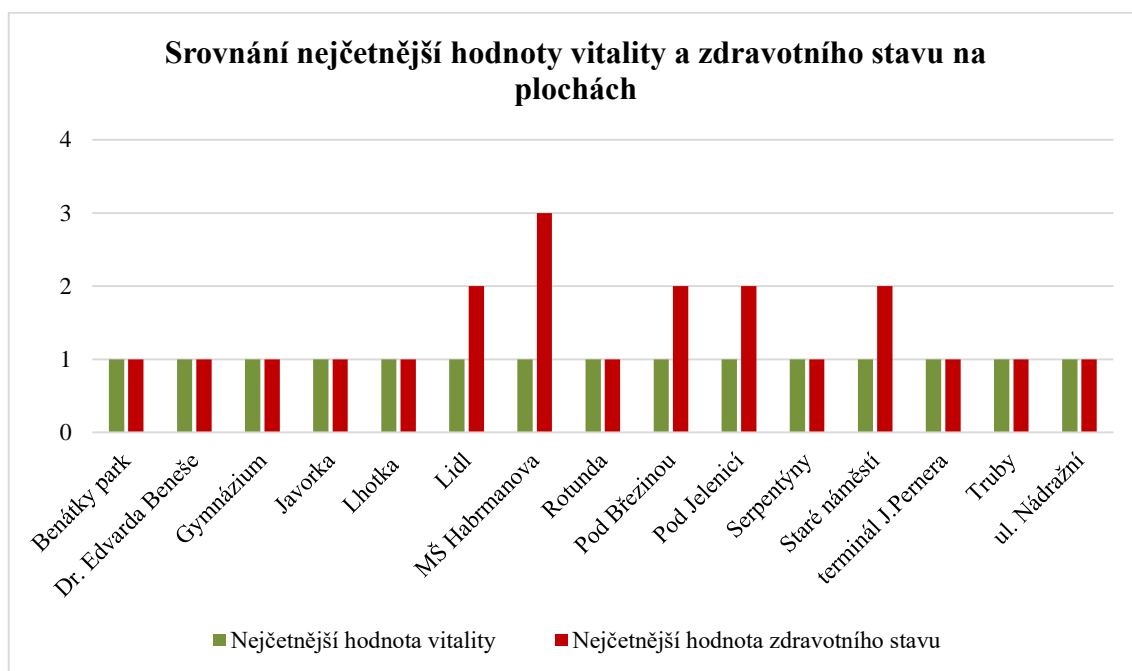
Obr. 3 Srovnání nejčtenější hodnoty vitality a zdravotního stavu

Na obr. 3 lze pozorovat, že na plochách Lidl, MŠ Habrmanova, Pod Březinou, Pod Jelenicí a Staré náměstí je zdravotní stav zhoršený a tomu vypovídá i vyšší stupeň nejčtenější hodnoty. Nejčtenější hodnota vitality je na všech plochách 1. Je tedy možné, že nalezené a zhodnocené chyby v povýsadbové péči mají přímý vliv na zdravotní stav (podle druhu chyby), ale nebyl zaznamenán přímý vliv na vitalitu jedinců. Tento dopad bude možné sledovat v následujících třech letech. Po srovnání stavu stromů s počtem chyb na jednotlivých plochách byl se staven Obr. 4, který vyjadřuje zastoupení stromů s chybou v procentech.

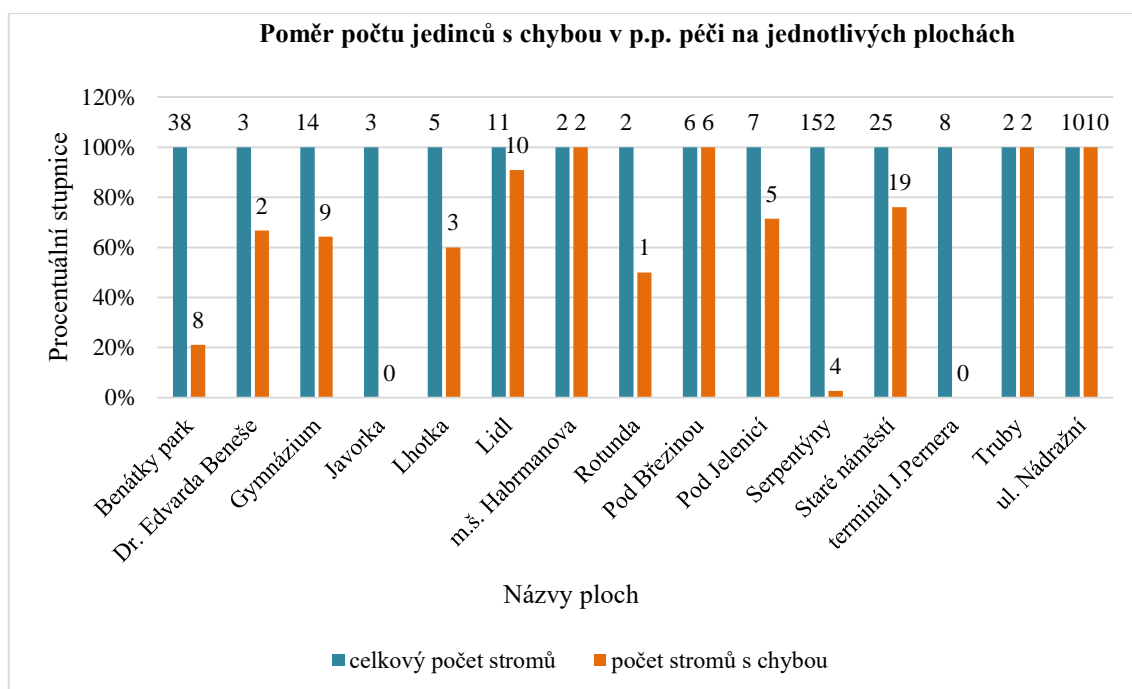
Obr. 4: Poměr počtu jedinců s chybou v p.p. péči na jednotlivých plochách

Na Obr č. 3 vidíme, že zhoršený zdravotní stav vykazují plochy Lidl, MŠ Habrmanova, Pod Březinou, Pod Jelenicí a Staré náměstí. A zároveň v Obr č. 4 vidíme, že tyto plochy vykazují vysoký podíl stromů s chybou. Na ploše Truby a ul. Nádražní byla nejčastější hodnota vitality a zdravotního stavu 1 viz. Obr. 3. Tento výsledek potvrzuje i Obr. 2, kde se průměrná procentuelní hodnota blíží ke 100%. Naopak podíváme-li se na Obr. 4 zjistíme, že vlastně obě tyto plochy vykazovaly chyby v povýsadbové péči na všech jejich jedincích. Jsou to tedy jediné dvě plochy, které ač vykazují největší podíl chyb na stanovišti, nevykazují zhoršení zdravotního stavu či vitality.
