**Technologické postupy renovací dřevěných oken**

Diplomová práce

Autor: Jaroslav Smolný

2015

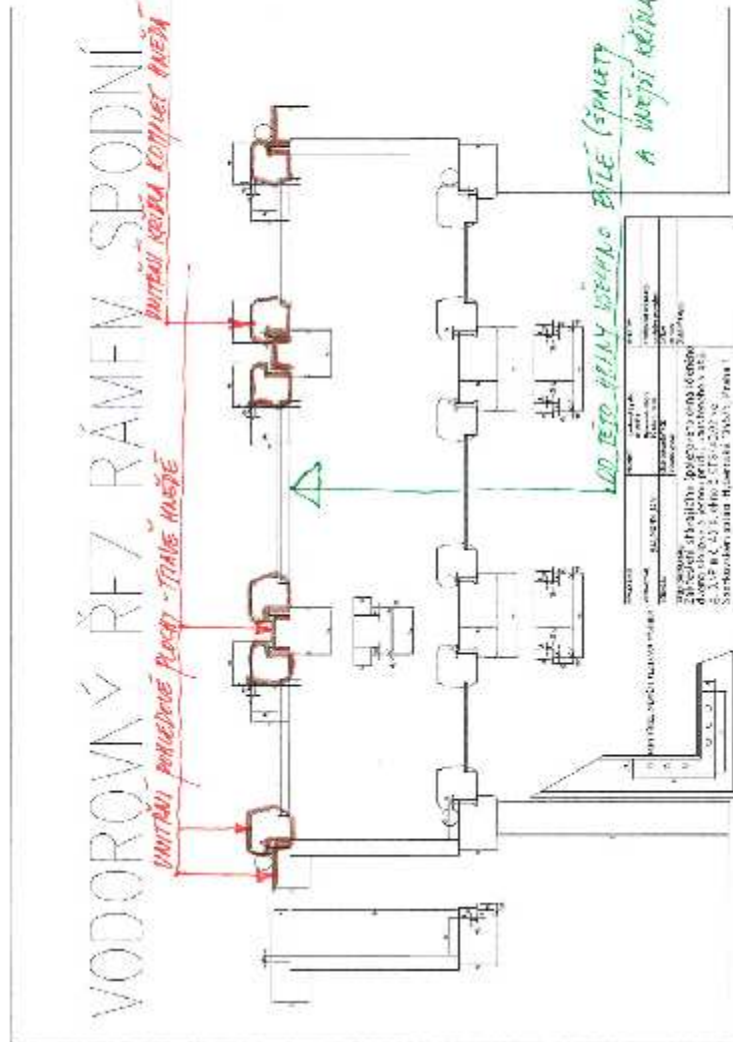
Mechanické poškození eurooken (Praha-Hloubětín) Foto: Smolný

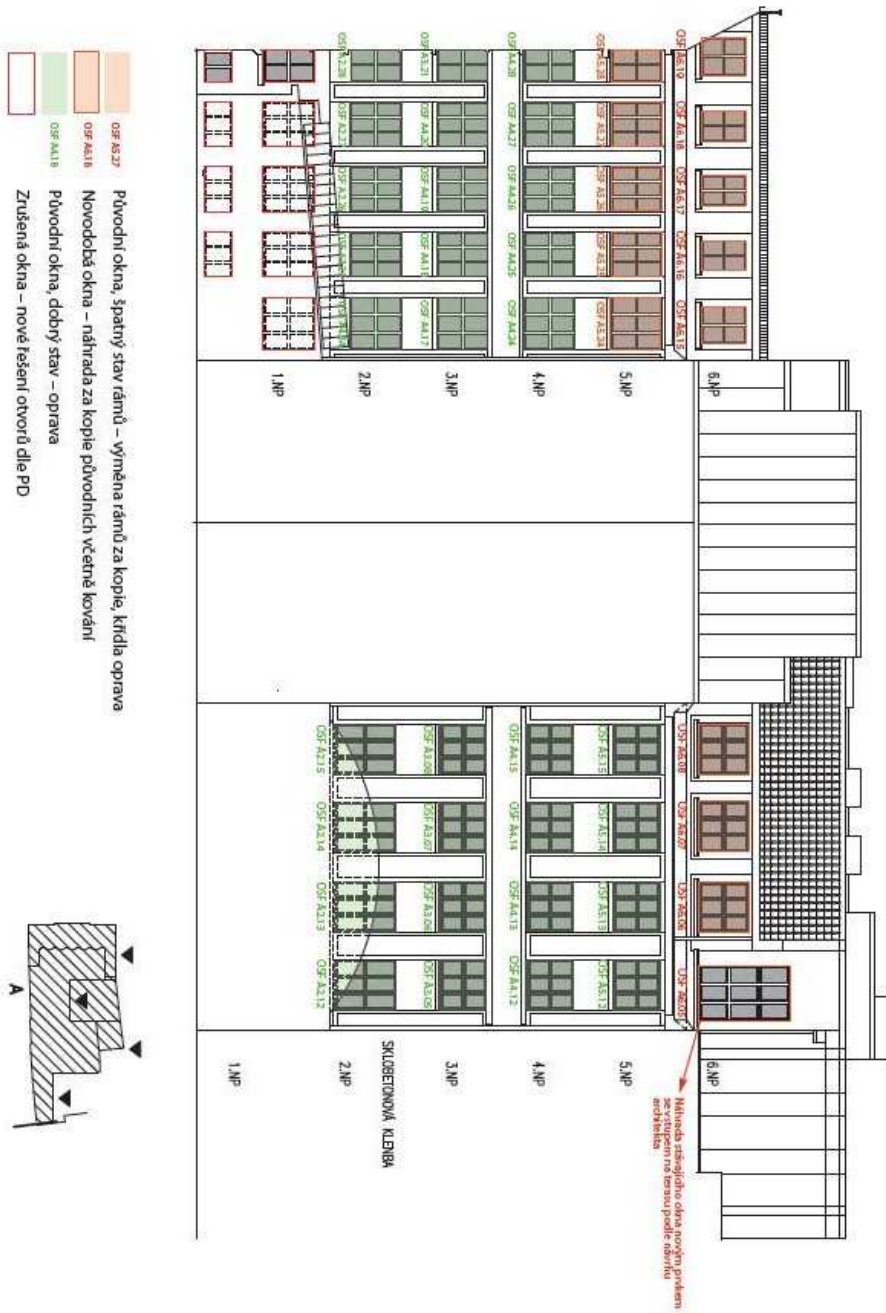
POHLED ZAPADNÍ – BUDOVA A

- OSF A4.37 Původní okna, špatný stav rámu - výměna rámu za kopie, křídla oprava
- OSF A4.18 Novodobá okna - náhrada za kopie původních včetně kování
- OSF A4.19 Původní okna, dobrý stav - oprava
- Zrušená okna - nové řešení otvorů dle PD
