**Inventarizace dřevin v Trutnově – lokalita Červený kopec,
Poříčí, Úpské nábřeží a Družba**

Bakalářská práce

Autor: Zuzana Soukupová

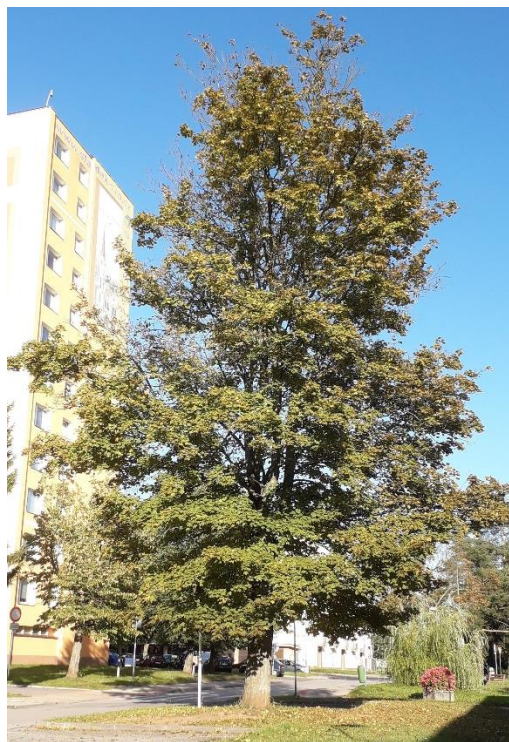
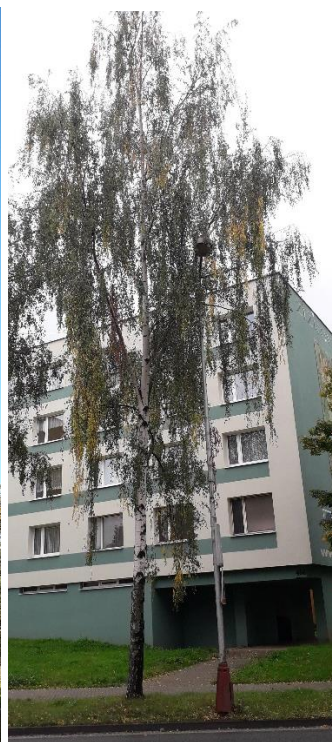
Acer platanoides a *Betula pendula*, navržena redukce směrem k překážce (dopravní značka a pouliční lampa), u javoru spolu s úpravou podjezdné výšky

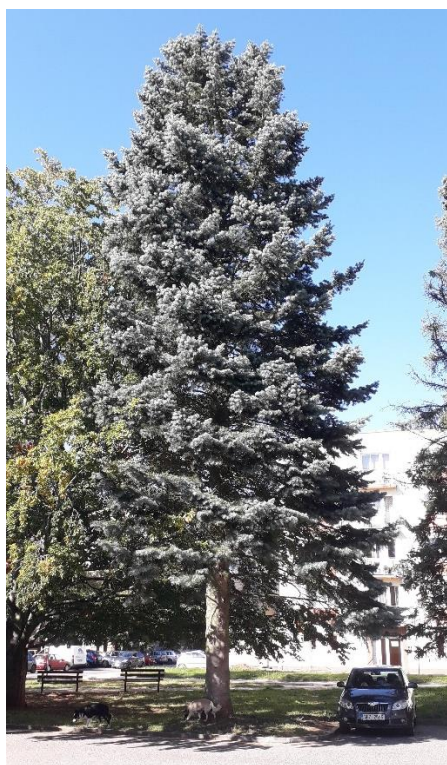
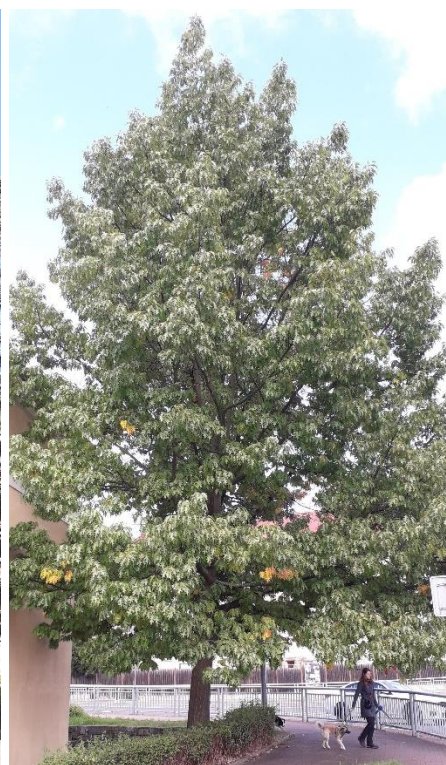
Abie concolor a *Quercus rubra*, u obou jedinců byla navržena úprava podchodné / podjezdné výšky, u dubu spolu se zdravotním řezem
