## **Katastrofa na Bílé Desné**

Dam failure at Bílá Desná

**Bakalářská práce**

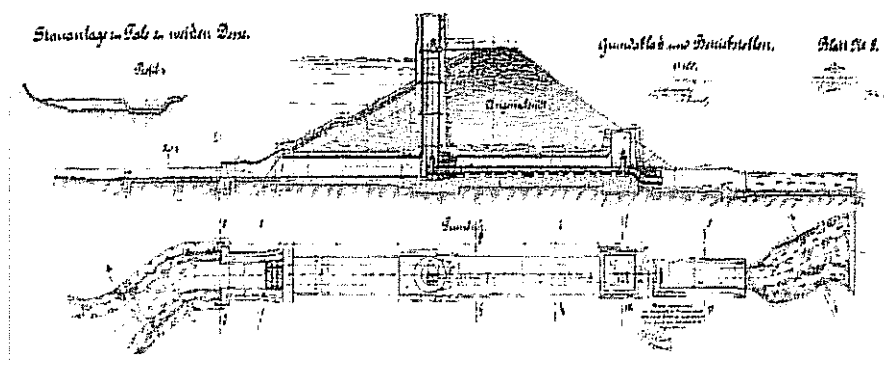
Obr. č.3 Původní řez tělesem hráze

Přehradní těleso bylo projektováno podle francouzského způsobu kolmo ke směru údolí. Hráz byla navržena jako sypaná o šířce 54 m v základu a výšce 14,6 m nad terénem. V koruně je 5,2 m široká a má převýšení 1,6 m nad nejvyšší hladinou vody v nádrži. Návodní líc je rozdělen dvěma lavičkami, a to dolní o šířce 1,5 m a horní o šířce 1 m. Sklon od paty po horní lavičku je 1:2 a odtud výše 1:1,5 (viz. a) Obr.č.2).

Původní řez tělesem hráze v profilu spodní výpusti

Celý líc je chráněn 30 cm tlustou vyklínovanou žulovou dlažbou položenou na 40 cm vysokém šterkovém loži, které se v dolní části opírá o 2 m široký pruh dlažby ve dně nádrže a nahoře je ukončena 1,5 m širokým pásem dlažby v koruně hráze. Hlinitý těsnicí koberec pod dlažbou o tloušťce 1,0 m byl u návodní paty hráze zapuštěn pode dno do hloubky 3,7 m a nahoře je vyveden až těsně pod korunu. Těsnění podloží u návodní paty hráze je provedeno formou ochranného betonového bloku do hloubky 6 m, z něhož do dalších 2 m hloubky je zaberaněna dřevěná štětová stěna. Vzdušný líc hráze je vyprojektován ve sklonu 1:1,5 a zpevněn travním porostem.

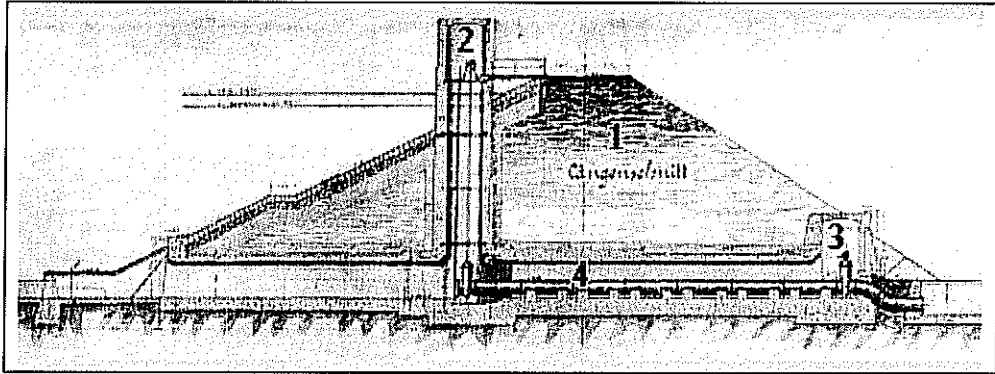
Obr. č.4 Řez přehradou Bílá Desná

- a) těleso hráze vyplněné hutněnou zeminou
- b) šoupátková věž (manipulační věž základnové výpusti)
- c) šoupátková komora
- d) výpustní štola.

K regulaci odtoku vody a k úplnému vypuštění nádrže byla přehrada vybavena výpustnou štolou se šoupátkovou šachtou umístěnou uprostřed hráze (viz. b) Obr.č.2). Proti sedání základnové půdy pod štolou byl vybudován pilotový rošt s bočními podélnými betonovými prahy, na kterém je štola uložena (viz. Příloha č.6 Fotografie stavby přehrady). K omezení průsaků byly základem štoly provedeny čtyři betonové příčky do hloubky 1,5 m. Do betonové štoly je vloženo ocelové potrubí základové výpusti o průměru 800 mm se šoupadly uzavíratelnými ze šoupátkové šachty, přístupné po ocelové lávce z koruny hráze a dále ze šoupátkové komory u vzdušní paty. Vtokový i výtokový portál štoly je na obou stranách opatřen křídly. Potrubí základové výpusti ústí na vzdušní straně do otevřeného kanálu s malým jízkem zmírňujícím ráz vytékající vody.

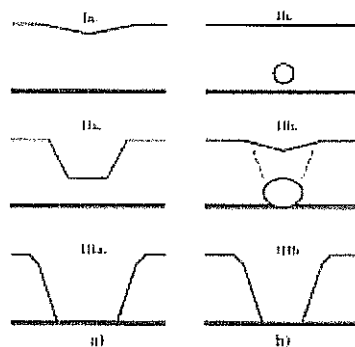
Obr. č.6 Schéma porušení sypané hráze

- nehomogenitou podloží i tělesa vlastní hráze co se týče propustnosti a zrnitosti,
- rozvolněním podloží podél výkopu pro výpustnou štolou,
- nedokonale zhutněnou zeminou hráze v blízkosti výpustné štoly,
- zkrácením erozní dráhy trhlinami ve výpustní štole.

Obr. 4.3 Schéma porušení sypané hráze  
a) přetlčením b) volným proudem

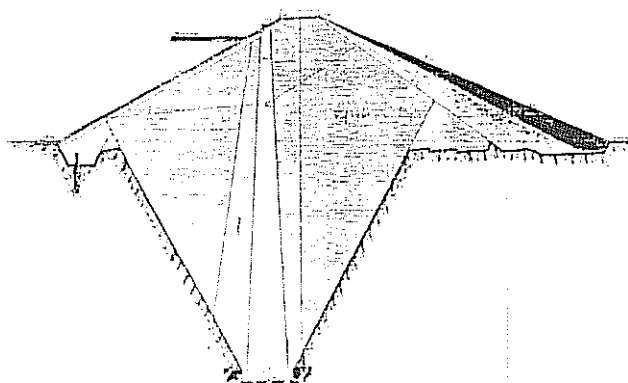
Obr.č.3 Varianta č.III

- Varianta II.: předpokládá rovněž výstavbu sypané hráze s profilem podobným jako u Varianty I.
- Varianta III.: kde je sypaná hráz s betonovým středním těsněním. Betonové jádro dosahuje až na rostlou skálu. Hlavní výpustná štola je vedena mimo těleso hráze.
