ŘEŠENÍ KŘIŽOVATKY 1. MÁJE A PALACKÉHO V MORAVSKÝCH BUDĚJOVICÍCH

INTERSECTION OF 1.MÁJ AND PALACKÝ IN MORAVSKÉ BUDĚJOVICE

DIPLOMOVÁ PRÁCE

DIPLOMA THESIS

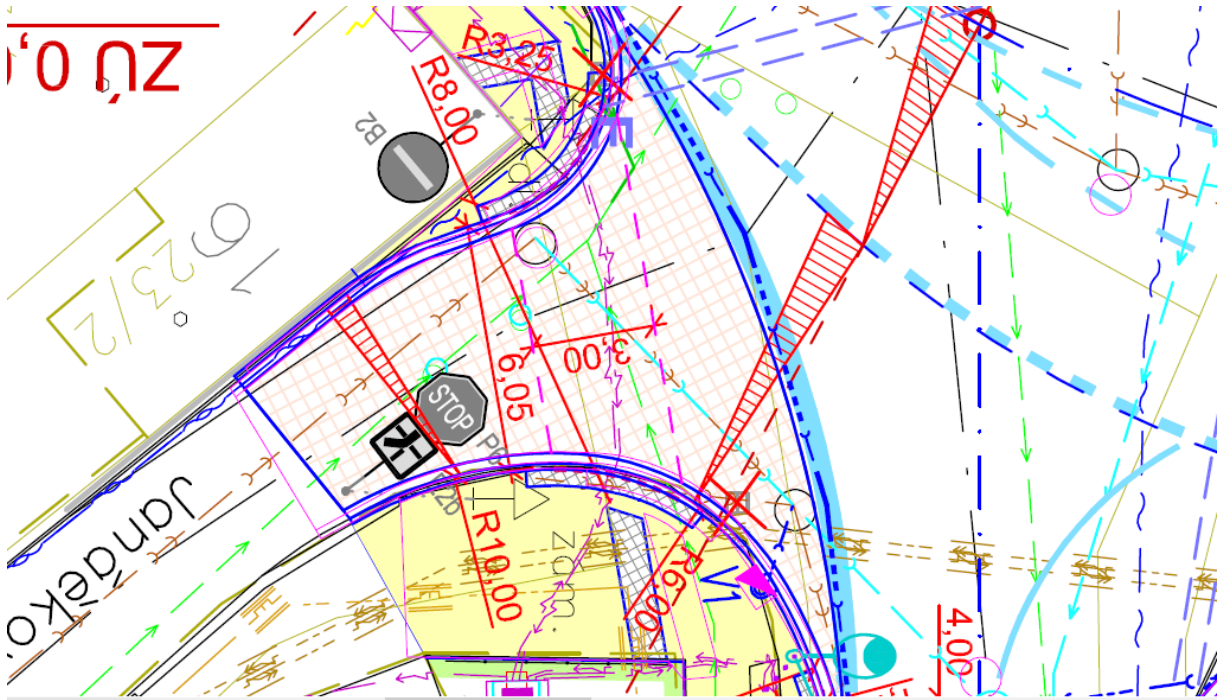
Obrázek 6.12 Místo pro přecházení na ulici Janáčkova

Obdržená projektová dokumentace neobsahuje informace o podélných sklonech chodníků. Budeme-li uvažovat shodné hodnoty podélných sklonů vozovky a chodníků, dostaneme se do rozporu s Vyhláškou č. 398/2009 Sb., která stanovuje maximální přípustný podélný sklon 8,33 %. Doporučuji prověřit podélný sklon chodníků.

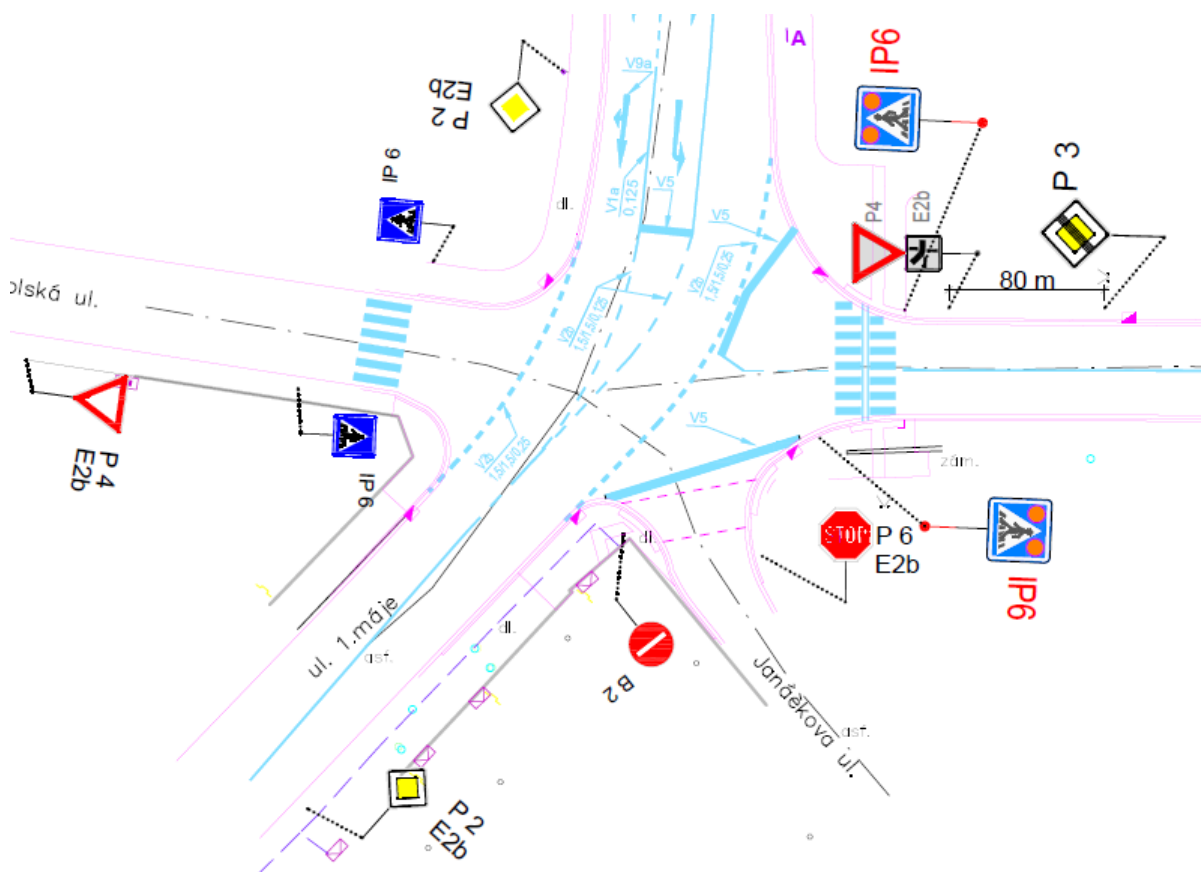
Obrázek 8.17 Dopravní značení (podklad dokumentace skutečného provedení stavby)

Dopravní značení je jednoznačné a dostatečně postřehnutelné. Dopravní značka přechod pro chodce IP 6, na ulici Palackého, je doplněna výstražným blikáním.

1. Máje jih je hlavní komunikace. Značka P 2, hlavní komunikace, je umístěna cca 30 m před křižovatkou. Současně se značkou P 2 je umístěna dodatková tabulka E2b.

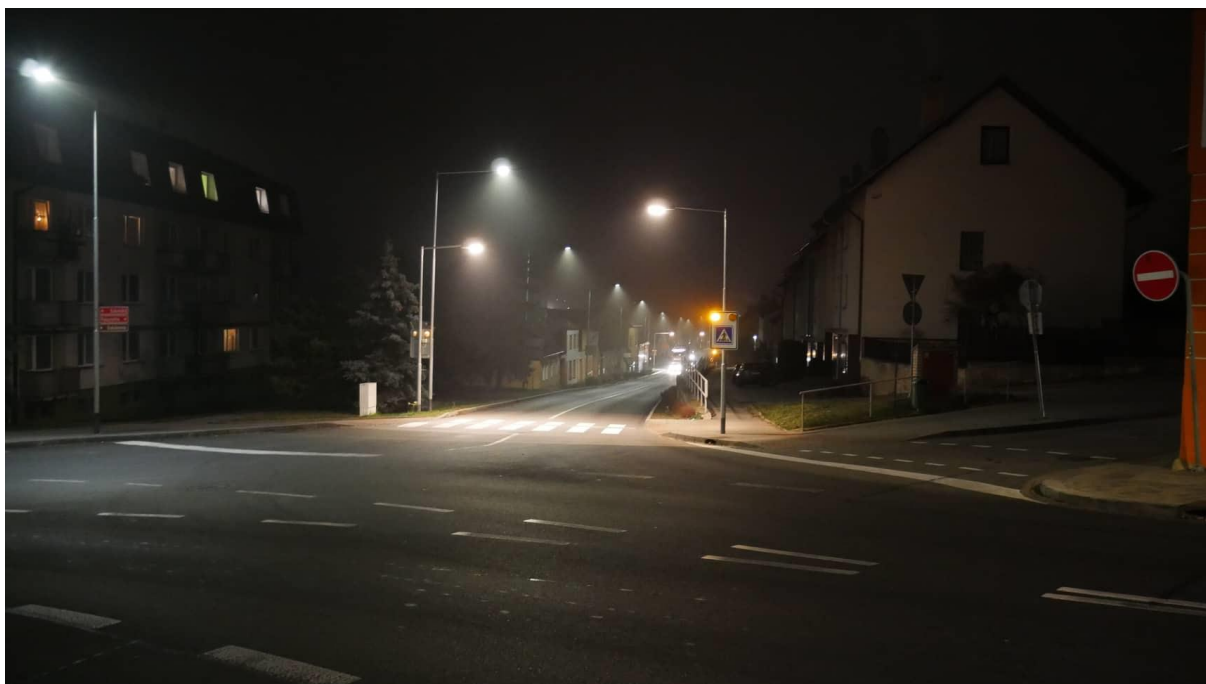
Obrázek 8.20 Osvětlení přechodu pro chodce na ulici Palackého

Přechod na ulici Palackého je osvětlen a velmi dobře postřehnutelný i z velké vzdálenosti. Osvětlení místa pro přecházení (Janáčkova) není navrženo, osvětlení přechodu pro chodce na ulici Sokolská taktéž chybí.
