**HYDROMORFOLOGICKÉ HODNOCENÍ
VODNÍHO TOKU NOVOVESKÝ POTOK**

Bakalářská práce

Bakalant: Hana Kufová

2020

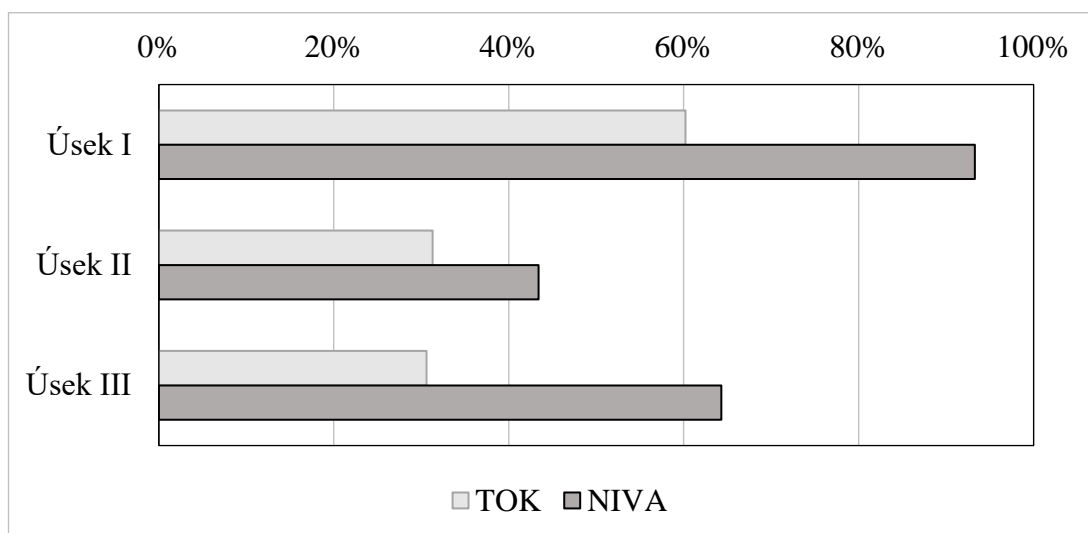
Obr. 12. Grafické znázornění celkového hodnocení Novoveského potoka (historický stav, rok 1990)

Podle výsledků multikriteriální analýzy (viz obr. 12 a tab. 5) je zřejmé, že nejlepšího hodnocení dosahoval u atributů toku úsek I, který mírně překročil hranici dobrého stavu 60 %. Úsek II vzhledem k technickým úpravám koryta a zanesenému průtočnému profilu byl hodnocen jako poškozený. Stejně hodnocení získal i úsek III s opevněným korytem a negativním vlivem výše položeného rybníka.

Velmi dobré hodnocení nivy získal úsek I, úsek III dosáhl dobrého hodnocení stavu okolní nivy. Hranici 60 % (dobrý stav) tedy nedosáhl pouze prostřední úsek II, vedoucí intravilánem obce.

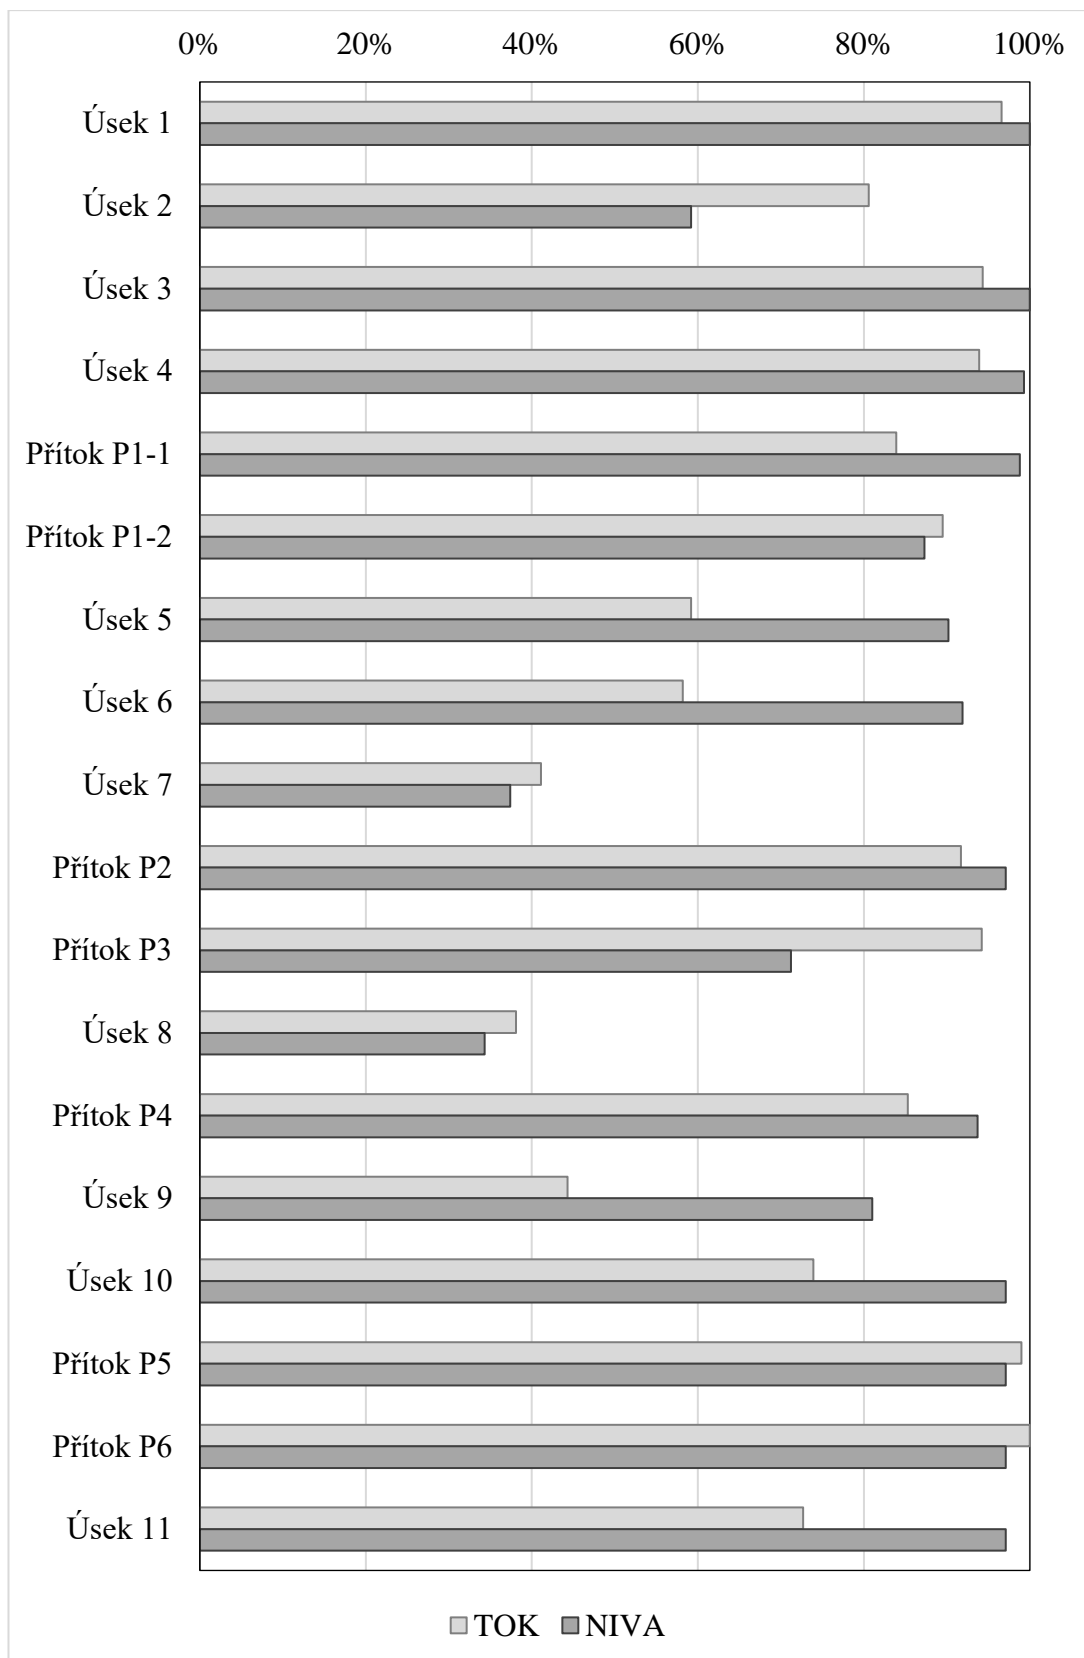
Obr. 48. Grafické znázornění celkového hodnocení Novoveského potoka (současný stav, rok 2019)

Z výsledků multikriteriální analýzy (viz obr. 48, str. 34 a tab. 6, str. 35) je zřejmé, že velmi dobrého hodnocení v případě atributů toku dosahovaly spodní úseky Novoveského potoka (č. 1–4) a všechny jeho přítoky. Střední hodnocení obdržely úseky pod intravilánem obce Nová Ves (č. 5–6: tok v úseku 5 vymílá část cesty). Stejně dopadly také některé úseky toku přímo v intravilánu (č. 7 a 9: zahloubené a technicky opevněné koryto potoka). Úsek 8, ležící tamtéž, byl dokonce shledán jako poškozený. Horní úseky Novoveského potoka (č. 10 a 11) dosahovaly „jen“ dobrého hodnocení, a to vzhledem k existenci vodních nádrží.

Hranici dobrého stavu 60 % pro nivu nedosáhly úseky č. 2, 7 a 8.

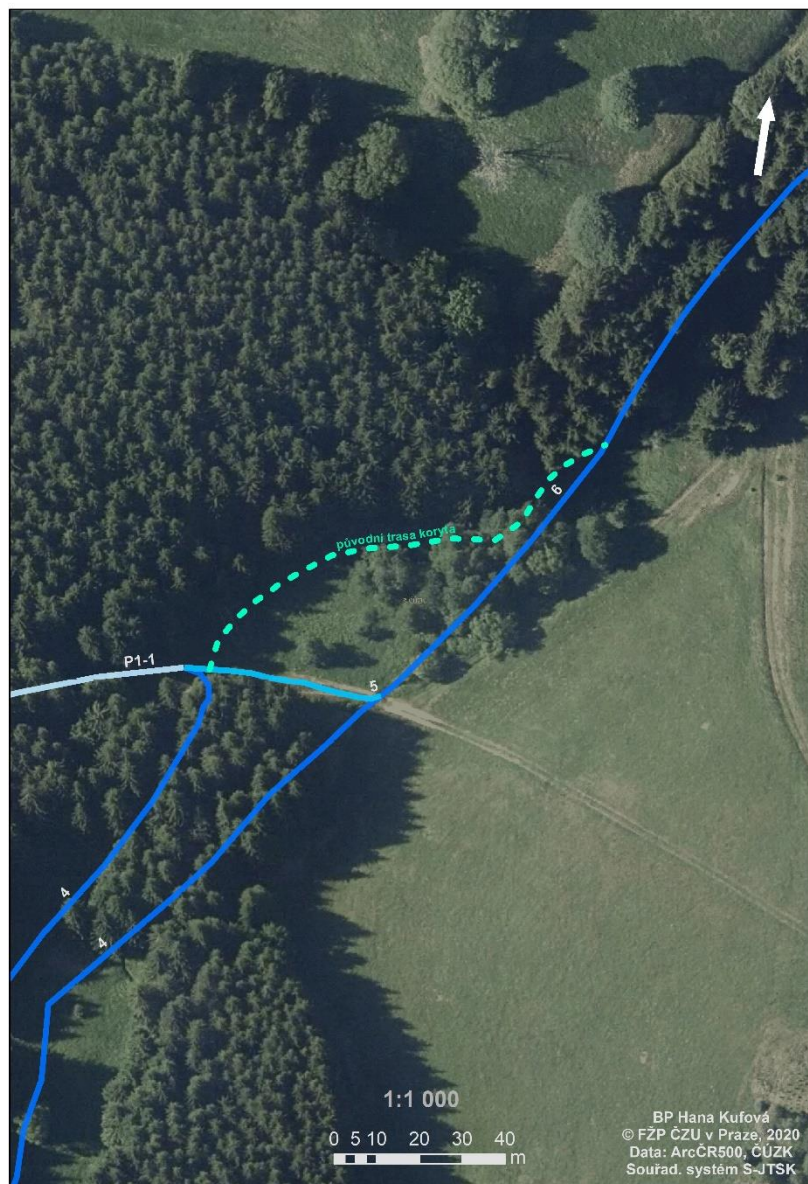
Obr. 50. *Současná a původní trasa (před odkloněním v roce 1990) koryta Novoveského potoka s vyznačenými úseky toku pro hydromorfologické hodnocení*

Jak již bylo uvedeno v kap. 5.1.2, v úseku 6 došlo k historickému odklonu toku z původní trasy kvůli výstavbě hospodářského přejezdu v místě brodu. Ten však nebyl nikdy vybudován. Původně vedlo koryto toku pouze jedním ramenem úseku 4 a v místě křížení s hospodářskou cestou se část toku vylévávala a erodovala pokračující cestu. Při odklonění toku z důvodu plánované výstavby přejezdu se trasa koryta změnila a vzniklo druhé rameno (viz obr. 50, str. 40). Tok je do současnosti odkloněn, v místě křížení odkloněného koryta se zemědělskou cestou se vytvořil nový brodový úsek, kde tekoucí voda i nadále silně eroduje delší trasu cesty než v minulosti (úsek 5, viz obr. 24–25, str. 29).

Při přejezdu motorových vozidel jsou tato v přímém styku s vodní hladinou, což může negativně ovlivňovat kvalitu vody. Úsek 6 má negativní dopad také na život vodních organismů kvůli stupni na toku jako migrační překážce (viz obr. 3, str. 13).

Návrh úpravy č. 1: Dokončení přejezdu dle projektu Ing. Macouna z roku 1990 v místě křížení toku s cestou (s šířkou dna upravenou tak, aby byl zachován charakter toku; viz obr. 51).

Návrh úpravy č. 2: Po vybudování přejezdu zajistit v úseku č. 6 převedení koryta zpět do původní trasy před odkloněním, nežádoucí část koryta tohoto úseku zcela zasypat, aby nedošlo k vytvoření případného ramene toku k současnému brodu na hospodářské cestě. Niva 6. úseku má zčásti charakter lužního lesa, ten při případné povodni zvyšuje retenční schopnost nivy a působí jako plaveninový filtr. Dřevo a kletí vzniklé jako odpad při stavebních pracích na přejezdu využít jako mrtvé dřevo pro zlepšení struktury a členitosti toku v úseku 6. Zasypáním uměle vytvořeného koryta zanikne úsek č. 5, který nežádoucím způsobem eroduje cestu. Jedno z ramen, tvořící úsek 4 zůstane hlavním korytem toku, za přejezdem z něj budou vyvedené drobné vlásečnicové stružky k mírnému zásobování zbytků koryta druhého ramene 4. úseku. Samovolným vývojem dojde postupnou renaturací k vytvoření tůňek v mokřadu, jenž zčásti tvoří nivu tohoto úseku (viz obr. 52–53, str. 42).
