STAVEBNĚ-TECHNICKÝ STAV STOKOVÉ SÍTĚ

CONSTRUCTION AND TECHNICAL CONDITION OF THE SEWER NETWORK

BAKALÁŘSKÁ PRÁCE

Diana Petrová

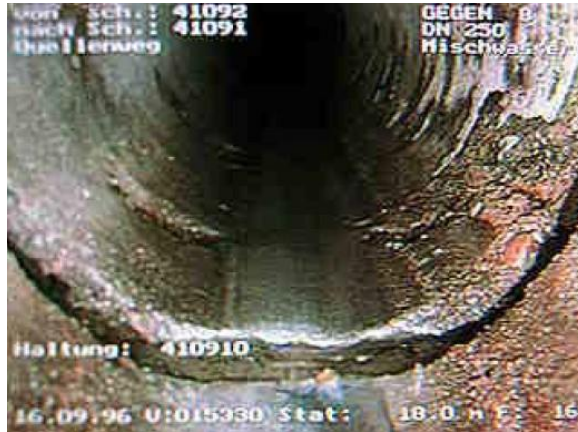
Jako důsledek je netěsnost spojů trub a tím pádem do stoky je umožněn vnik balastních vod³, nebo naopak únik odpadních vod do podlaží. Tyto netěsnosti se zjišťují před záhozem zkouškou vodotěsnosti stoky – zkoušky vodotěsnosti jsou popsány v kapitole 9 této práce. Netěsnosti mohou však také vznikat až při běžném provozu, kdy se jejich výskyt zjišťuje pomocí kamerových inspekcí. [14]

Obr. 5.1 Netěsný spoj kanalizačního potrubí [22]

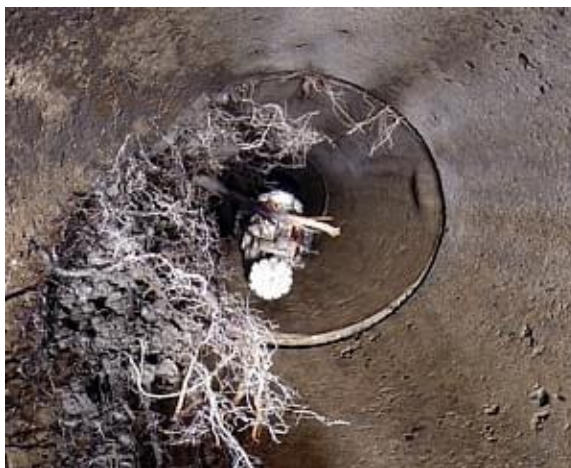
Mezi nejčastěji se vyskytující překážky v profilu řadíme zpevněné usazeniny, vyčnívající překážky v odtoku, inkrustaci a vrůstání kořenů. Tyto překážky mají za následek vznik těchto poruch [22]:

Obr. 5.2 Prorostlé kořeny do kanalizace [27]

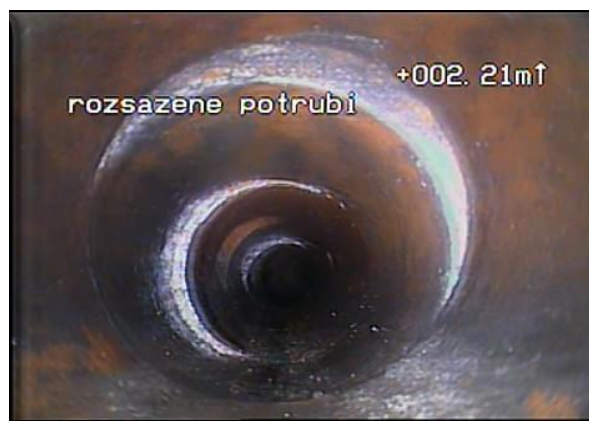
Tyto poruchy vznikají zejména při výstavbě v důsledku chybně provedených podkladních konstrukcí, jejich samotnému nevhodnému návrhu, nerovnoměrným hutněním podsypu a okolí trub, nerovnoměrné únosnosti základové spáry výkopu, nerovnoměrným sedáním a vyplavováním podloží. Mezi další příčiny patří změna zatížení na povrchu, zemětřesení a důsledky netěsností. Následky těchto odchylek mohou být [14]:

Obr. 5.3 Vychýlené potrubí [27]

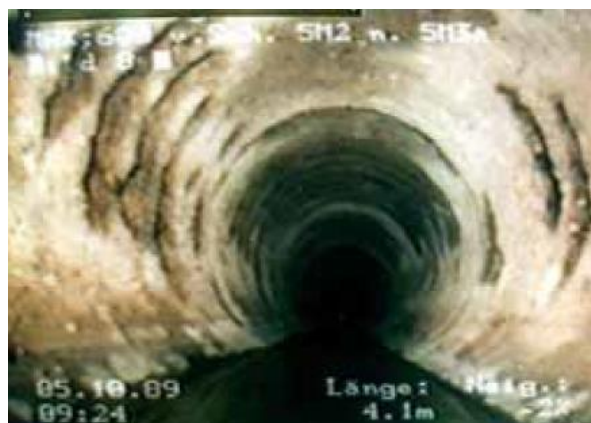
U betonových materiálů se setkáváme s kyselinovou korozí způsobenou průmyslovými odpadními vodami a přírodními vodami (humínové kyseliny v rašelinných vodách). V praxi se nejčastěji vyskytují poškození, které jsou způsobeny kyselinou dusičnou, chlorovodíkovou a sírovou. Koroze biogenní kyselinou sírovou na potrubí lze rozeznat díky žlutému, popřípadě bílému zabarvení povrchu, povrch je velmi měkký, jeho struktura vypadá jako „vyplavený beton“ a pH výluhu je menší než 5. [22]

Obr. 5.5 Síranová koroze [27]

Tvorba škodlivé biogenní kyseliny sírové závisí na druhu odpadních vod, které obsahují síru. Na tvorbě kyseliny sírové se významně podílí nedostatečné větrání kanalizačního potrubí, což vede k akumulaci sirovodíku, ten je potom kyslíkem oxidován na elementární síru. Reakce redukce síranu (SO_4^{2-}) probíhá následovně:

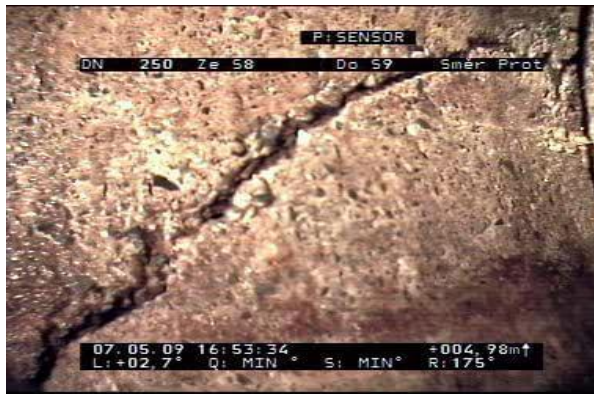
V důsledku těchto příčin může dojít k netěsnosti, vzniku trhlin, prolomení, a dokonce i ke zborcení trub. Trhliny mohou být podélné, příčné, trhliny, které vychází z jednoho bodu nebo dochází k vytváření střepu. K prolomení dochází, z důvodu chybějící části stěny trouby. Pokud nedojde k opravě nebo obnově takové poruchy je téměř jisté následné zborcení trouby. [22]

Obr. 5.6 Trhlina na potrubí [27]

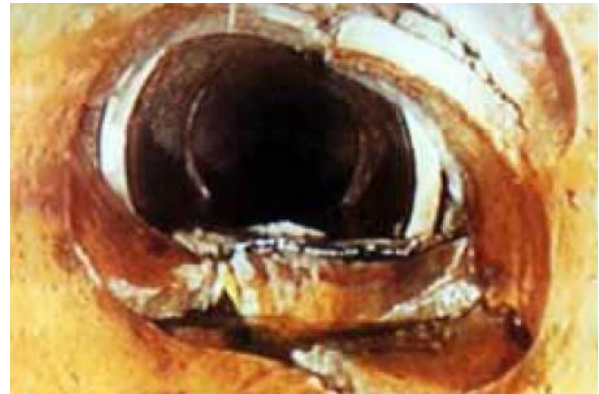
Obr. 5.7 Zborcení potrubí [22]

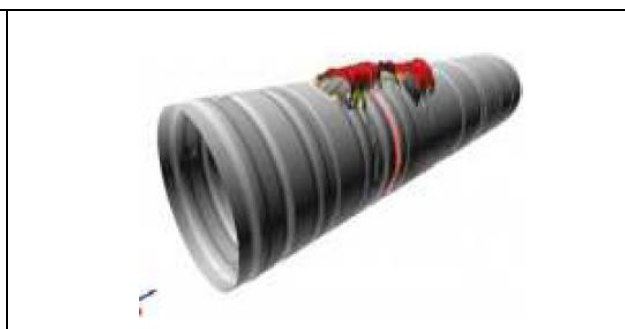
Obr. 7.9 3D model, kde je na horní straně potrubí zobrazena geometrická deformace [48]
