STAVEBNĚ-TECHNICKÝ STAV STOKOVÉ SÍTĚ

CONSTRUCTION AND TECHNICAL CONDITION OF THE SEWER NETWORK

BAKALÁŘSKÁ PRÁCE

Diana Petrová

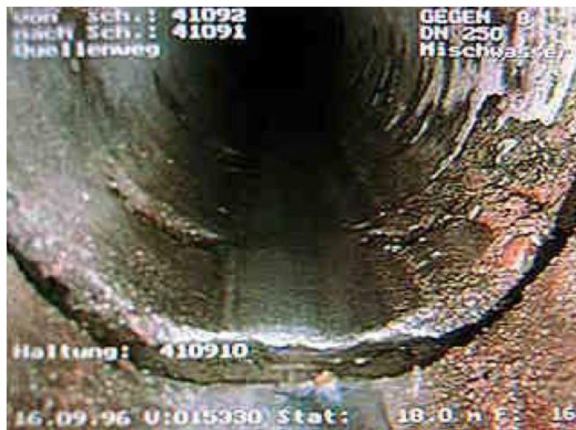
Jako důsledek je netěsnost spojů trub a tím pádem do stoky je umožněn vnik balastních vod³, nebo naopak únik odpadních vod do podloží. Tyto netěsnosti se zjišťují před záhozem zkouškou vodotěsnosti stoky – zkoušky vodotěsnosti jsou popsány v kapitole 9 této práce. Netěsnosti mohou však také vznikat až při běžném provozu, kdy se jejich výskyt zjišťuje pomocí kamerových inspekcí. [14]

Obr. 5.1 Netěsný spoj kanalizačního potrubí [22]

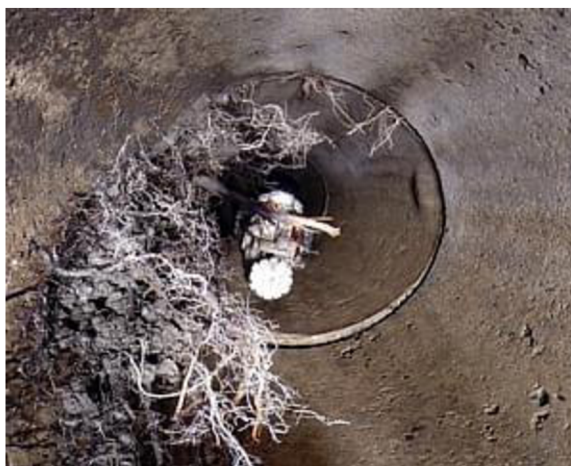
Mezi nejčastěji se vyskytující překážky v profilu řadíme zpevněné usazeniny, vyčnívající překážky v odtoku, inkrustaci a vrůstání kořenů. Tyto překážky mají za následek vznik těchto poruch [22]:

- snížení průtočného profilu a zanášení nebo ucpání stoky,
- zvětšení netěsností nebo porušení potrubí kořenovým porostem,
- riziko zpětného vzduť překážkou a tím i exfiltrace odpadní vody.

Obr. 5.2 Prorostlé kořeny do kanalizace [27]

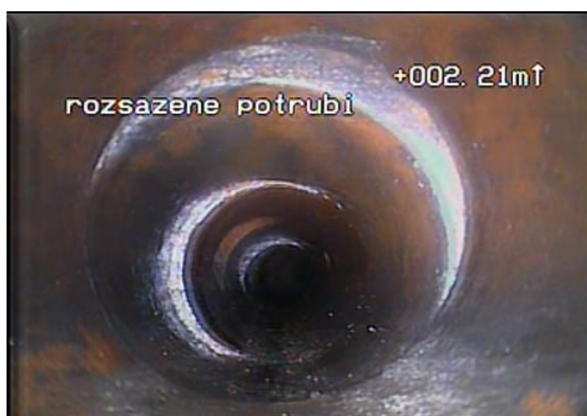
Tyto poruchy vznikají zejména při výstavbě v důsledku chybně provedených podkladních konstrukcí, jejich samotnému nevhodnému návrhu, nerovnoměrným hutněním podsypu a okolí trub, nerovnoměrné únosnosti základové spáry výkopu, nerovnoměrným sedáním a vyplavováním podloží. Mezi další příčiny patří změna zatížení na povrchu, zemětřesení a důsledky netěsností. Následky těchto odchylek mohou být [14]:

- usazování materiálu ve stoce v místech jejího obráceného spádu,
- poruchy stoky ve spojích a vnik/únik vod,
- porušení a netěsnost přípojky v místě jejího napojení,
- poruchy trub v místě jejich namáhání smykem.

Obr. 5.3 Vychýlené potrubí [27]

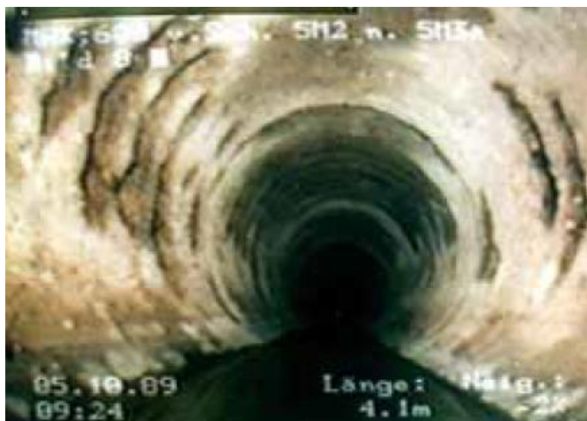
U betonových materiálů se setkáváme s kyselinovou korozí způsobenou průmyslovými odpadními vodami a přírodními vodami (humínové kyseliny v rašelinných vodách). V praxi se nejčastěji vyskytují poškození, které jsou způsobeny kyselinou dusičnou, chlorovodíkovou a sírovou. Koroze biogenní kyselinou sírovou na potrubí lze rozeznat díky žlutému, popřípadě bílému zabarvení povrchu, povrch je velmi měkký, jeho struktura vypadá jako „vyplavený beton“ a pH výluhu je menší než 5. [22]

Obr. 5.5 Síranová koroze [27]

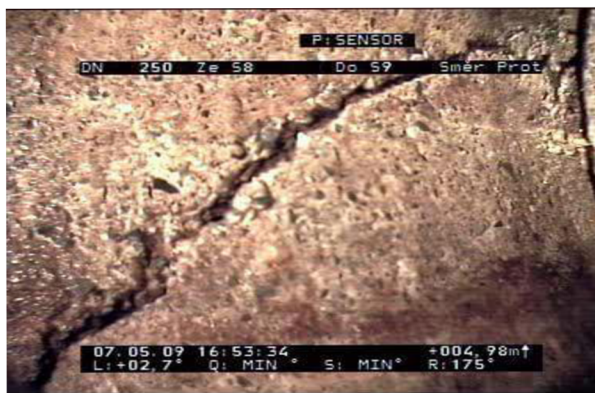
V důsledku těchto příčin může dojít k netěsnosti, vzniku trhlin, prolomení, a dokonce i ke zborcení trub. Trhliny mohou být podélné, příčné, trhliny, které vychází z jednoho bodu nebo dochází k vytváření střepu. K prolomení dochází, z důvodu chybějící části stěny trouby. Pokud nedojde k opravě nebo obnově takové poruchy je téměř jisté následné zborcení trouby. [22]

Obr. 5.6 Trhlina na potrubí [27]

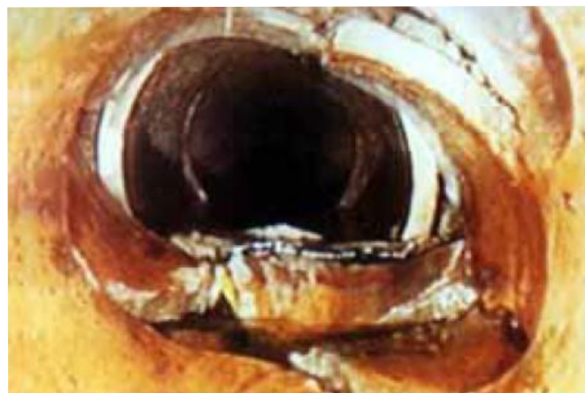
Obr. 5.7 Zborcení potrubí [22]

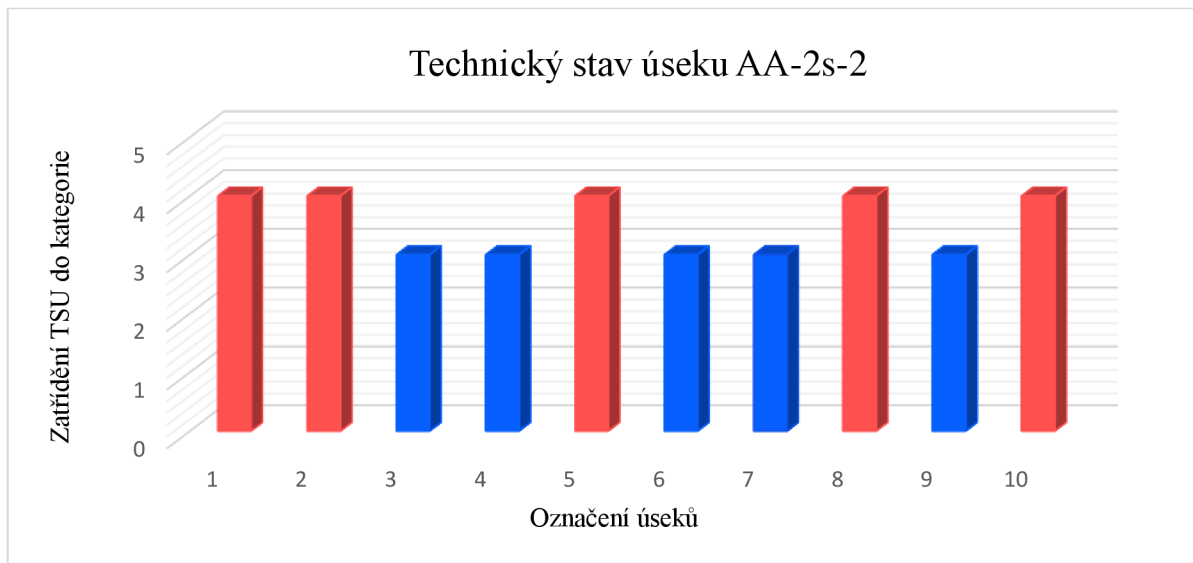
Graf 12.1 Technický stav úseku AA-2s-2, ul. Na Hrázi, Znojmo dle TNV 75 6905 (návrh)

| Ozn. úseku | Číslo úseku | Šachty | Jmenovitá světlost DN | Materiál | Délka | Výsledné zařídění TSU do kategorie |
|---|---|---|---|---|---|---|
| 9 | 118 231 | 4115-4114 | 300 | BE | 21.2 | K3 |
| 10 | 123 107 | 4114-3581 | 300 | BE | 37.1 | K4 |

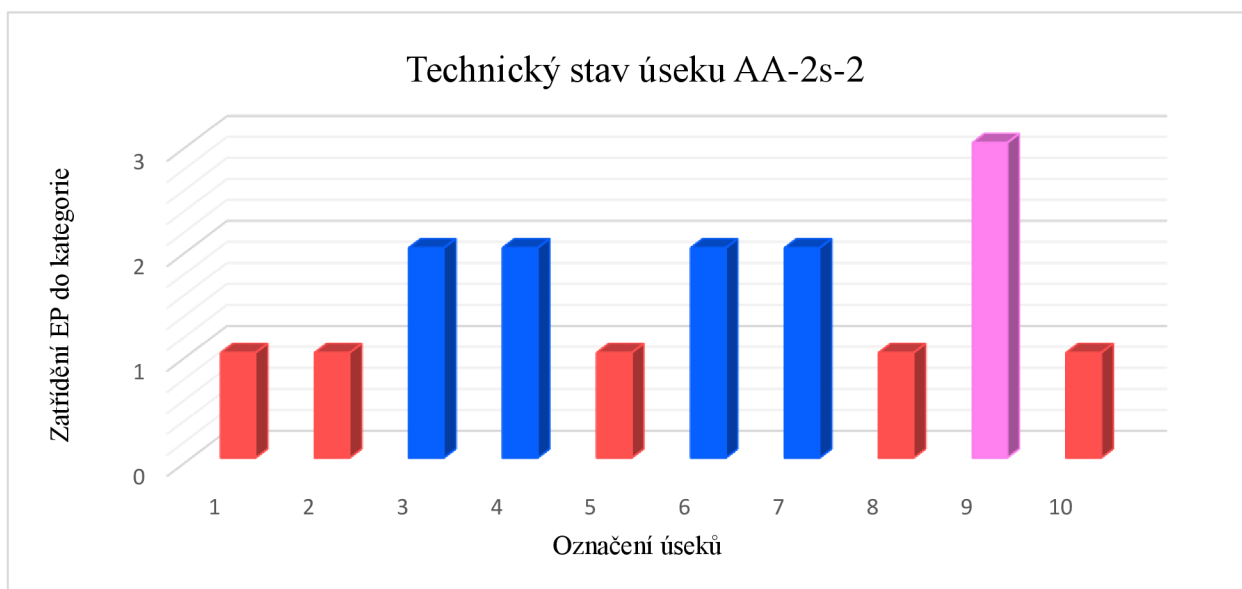
Graf 12.2 Technický stav úseku AA-2s-2, ul. Na Hrázi, Znojmo dle ATV-M 149

Z 10 posuzovaných úseků jich 5 spadá do kategorie č. 1, což je kategorie s největším poškozením, a proto by se měly co nejdříve podniknout patřičné kroky pro sanaci těchto úseků. Čtyři úseky spadají do kategorie č. 2, u které se sanace může uskutečnit v delším časovém horizontu než u kategorie č. 1, do budoucna se však jejich stavebně-technický stav může zhoršit. Jeden úsek svým stavem spadá dokonce do kategorie č. 3, která je charakteristická tím, že posuzovaný úsek nemá žádné vady/poruchy nebo jen ve velmi malém rozsahu a četnosti.
