# Vady hliníkových odlitků

## Bakalářská práce

Hliník, slitina hliníku, vada odlitku třídy 400, dutiny, bubliny, odvařeniny, staženiny, katalogový list.

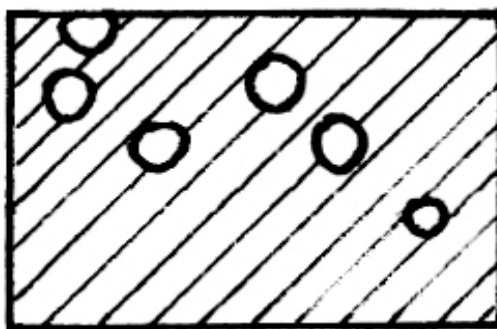
Obr. 4: Jednotlivé bubliny [21]

Bublinami se rozumí dutiny v odlitku. Mohou být otevřené (povrchové) nebo jsou uzavřené ve stěně odlitku (vnitřní). Vyskytují se buď jako jednotlivé bubliny, viz obr. 4, nebo se vyskytují v rozsáhlých shlucích, viz obr. 5, anebo jsou rozloženy po celém povrchu odlitku, tj. síťové bubliny.

Bubliny uzavřené mají povrch čistý, hladký nebo oxidovaný. Otevřené bubliny jsou pokryty vrstvou oxidů, je to následkem styku slitiny s atmosférou během tuhnutí a chladnutí odlitku. Velikost a tvar bublin je rozmanitý, převládají bubliny kulového tvaru. Velikost může být od několika desetin milimetru až po desítky milimetrů [21].

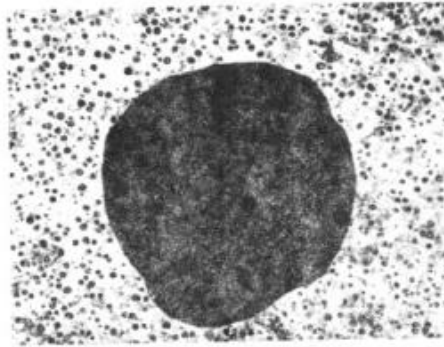
**Obr. 6:** Bublina způsobená plynem [20]

Vodíkové endogenní bubliny, viz obr. 6, vznikají při tuhnutí slitiny v odlitku následkem přesycení taveniny rozpuštěným vodíkem. Hlavním zdrojem vodíku je vlhkost v pecní atmosféře, ve vsázce, v solích, ve vyzdívkách, ve špatně vysušených kelímcích či v použitém vlhkém nářadí. Zdrojem vodíku může být i znečištěná nebo zamaštěná vsázka, popř. nevhodné mazadlo.

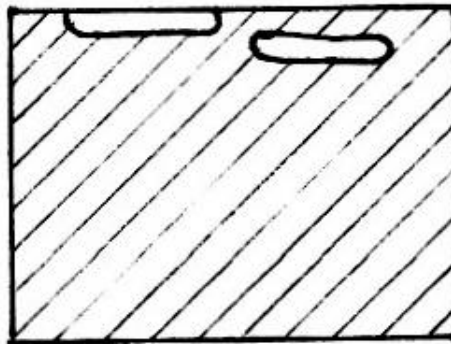
**Obr. 8:** Zahlcený plyn [21]

plyny vniknou do odlitku. V praxi mohou nastat i případy, že při plnění dutiny formy taveninou nestačí všechn vzduch uniknout a zůstane zahlcený v tavenině, resp. po ztuhnutí taveniny v odlitku. Je-li rychlost plnění formy větší než rychlost plynů z ní odváděných, mohou zbylé plyny uvíznout ve špatně odvzdušněných místech formy, anebo se smísit se slitinou a vytvořit v odlitku exogenní dutinu typu „zahlcený plyn“, viz obr. 8.

Dutiny nejčastěji s hladkými zaoblenými stěnami ve tvaru zploštělých nebo protáhlých rozměrných bublin se převážně vyskytují na povrchu odlitků buď izolovaně, anebo ve shlucích. Můžou být otevřené, ale i uzavřené zalité pod tenkou vrstvou.

Vada bývá nejčastěji zaviněna špatným odvzdušněním formy nebo jádra, a to nesprávně provedeným a uspořádaným systémem výfuků (ke správné konstrukci lze využívat simulačních programů). Před postupující taveninou musí být z dutiny formy nejdříve vytlačen vzduch, aby nedošlo k jeho zahlcení do taveniny. Napomáhá tomu postupné, plynulé plnění dutiny formy taveninou, před kterou odchází vzduch až do míst, kde je možné provést účinné odvzdušnění.

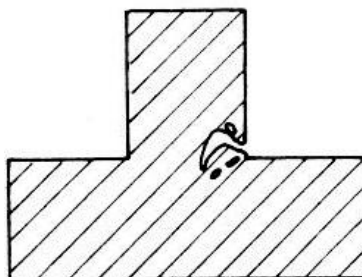
**Obr. 9:** Odvařenina od formy, jádra [20]

Po nalití taveniny do dutiny formy dochází k vývinu velkého množství plynů a par. Tlak těchto plynů působí na rozhraní odlitek – forma směrem do formy i do taveniny. V tomto okamžiku je pro směr toku plynů určujícím faktorem prodyšnost formy, odvzdušnění formy a jádra a proces krystalizace odlitku. V případě, že je prodyšnost formy, popř. odvzdušnění formy nedostatečné, narůstá parciální tlak plynů na rozhraní forma – kov, a tím vzrůstá i nebezpečí pronikání těchto plynů do krystalizujícího odlitku. Je-li tedy prodyšnost formy malá, popř. forma je nedostatečně odvzdušněná, plyny pronikají směrem do kovu a mají za následek vznik bublin nebo povrchových odvařenin, viz obr. 9.

Na vznik odvařenin má velký vliv i licí kůra odlitku, která se vytváří okamžitě po styku taveniny s licím formou. Licí kůra je neprodyšná a zabraňuje proniknutí plynů do taveniny. V časovém úseku, kdy dochází k opětovnému roztavení licí kůry, zejména v průtočných místech, která se více prohřívají, je potom k zamezení pronikání plynů do odlitku velmi důležitá prodyšnost formy, popř. odvzdušnění. Pokud je pevnost a tloušťka licí kůry malá, potom plyny licí kůru deformují a na povrchu odlitku se vyskytují povrchové odvařeniny tvaru malých důlků [20].

Odvařeniny od formy tvoří většinou otevřené, na povrchu odlitku hladké dutiny s často zoxidovaným povrchem. Vady se nejčastěji nacházejí v různých koutech odlitku, které jsou tvořeny vystupujícími hranami písku. Čím jsou výstupky hlubší, tím více roste nebezpečí vzniku vady. V těchto místech se slitina snadno prohřívá a krystalizace je zpomalena. Tato místa jsou méně upěchovaná s velkým objemovým vývinem plynu. Proto je třeba zajistit kvalitní zapěchování a případně nátěr formy žáruvzdorným materiálem.

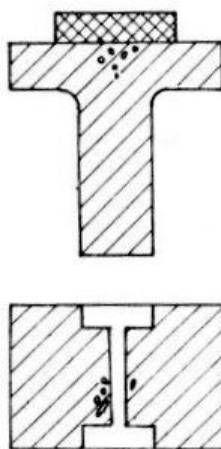
**Obr. 10:** Odvařenina od chladítek a zalévaných předmětů [20]

Odvařeniny od chladítek a zalévaných předmětů vytvářejí povrchové nebo uzavřené dutiny, viz obr. 10. Jejich příčinami jsou nevhodná vnější a vnitřní kovová chladítka, podpěrky i jiné nevhodné zalévané předměty.

Povrchové odvařeniny od vnějších chladítek vytvářejí na povrchu odlitku hladké dolíčky. Ty však většinou nejsou na závadu, odstraňují se opracováním. Mohou však vzniknout hlubší dolíčky, pro jejichž opracování již nepostačuje přídavek slitiny. Ty zhoršují vzhled odlitku.

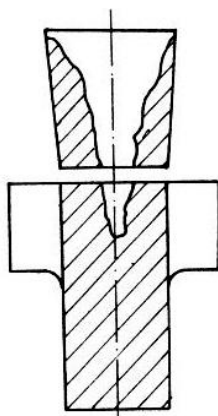
**Obr. 11:** Otevřená staženina [20]

Vnější otevřené (povrchové) staženiny s hrubě krystalickým zoxidovaným povrchem zasahují do určité hloubky v odlitku, viz obr. 11. Tyto vady se mohou nacházet pod nálitkem po jeho odstranění, kdy část staženiny ještě zasahuje i do odlitku, nebo v místě tepelného uzlu, který nebyl nálitkovan. Tento případ otevřené staženiny se však objevuje zřídka. Jelikož po naplnění formy dochází k okamžitému ztuhnutí povrchové vrstvy a staženina tak vzniká za podtlaku už jako uzavřená v tlustší stěně nebo uzlu.

Příčinou staženiny je nedostatečné objemové doplnění taveniny v době tuhnutí. Vada je způsobena buď nenálitkováním tepelného uzlu či tlustší stěny odlitku, anebo nedostatečným objemem nálitku k objemu dosazovaného odlitku, nedolitím nálitku či opožděným dolitím. Velikost nálitků se stanovuje výpočtem. Správným stanovením velikosti nálitku se předchází k jeho poddimenzování, popř. předimenzování.

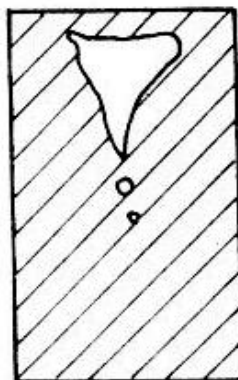
**Obr. 12:** Vnitřní uzavřená staženina [20]

Vnitřní uzavřené staženiny nepravidelného tvaru s vyloučenými dendrity rozdílných velikostí se mohou vyskytovat v místě tepelného uzlu - pod přemostěnou (ztuhlou) částí napájející stěny odlitku s přerušným dosazováním kovu do spodních částí odlitku, viz obr. 12. Nachází se vždy v horní poloze odlitku (stěny, uzlu). Mají nepravidelný tvar zapříčiněný rozdílnou intenzitou odvodu tepla od stěn a hran formy, od pravých jader a zaústěním vtokové soustavy atd. [20].

Největší výskyt těchto staženin je v místě zesílené tloušťky stěny, v zesílené přírubě či ve spoji stěn, tj. v místech tepelného centra odlitku, kde slitina tuhne později než v okolní oblasti. Jde o místa, která nejsou doplňována po celou dobu tuhnutí taveninou ani nejsou zajištěna zvýšeným odvodem tepla formou nebo vnitřními chladítky.

Nevhodná konstrukce odlitku může být hlavní příčinou vzniku vnitřních staženin. Za technologickou chybu se považuje nevhodná poloha odlitku ve formě, při níž je většina tepelných uzlů ve spodní části formy, nedostatečný objem a nevhodné umístění nálitků nad tepelnými uzly. Dále je to nevhodné umístění vtokové soustavy, nevyužití chladítek k odstranění odlehlého tepelného uzlu atd.

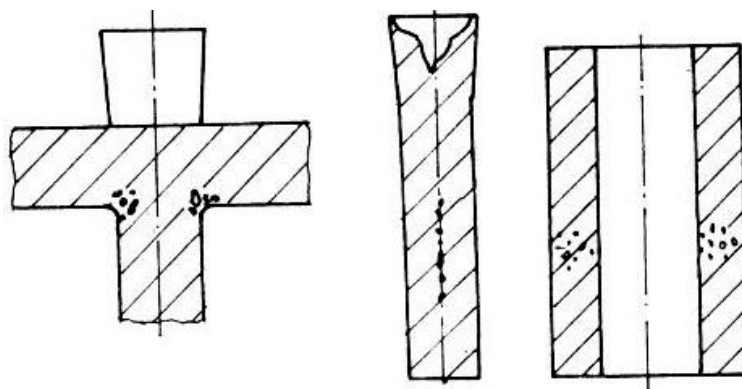
**Obr. 13:** Ředina [20]

Jedná se o místní nahromadění malých staženin projevujících se zřetelně jako řídká místa v průřezu odlitku. Řediny se vyskytují v tlustších stěnách, ve spojích, v tepelném centru odlitku (v uzlech, které nelze nálitkovat), v prostoru mezi příliš vzdálenými nálitky, pod soustředěnými staženinami v nálitku jako vedlejší staženiny. V konečné fázi tuhnutí tvoří místní shluky nebo řetězce po délce či výšce odlitku v jeho tepelné ose. V odlitku tuhoucím ve vodorovné poloze se nachází tepelná osa a tím pásmo ředin v průřezu odlitku výše než je osa geometrická, viz obr. 13.

Příčinou vzniku ředin je tak jako v případě staženin objemové smrštění kovu při tuhnutí. Nepříznivě působí nedokonale řešená konstrukce odlitků či nezajištěné podmínky pro dokonale usměrněné tuhnutí. Ke vzniku vady postačí již mírně záporné rozložení teplot v průřezích, místní prohřátí formy, jádra či hrany formy. K dalším příčinám výskytu ředin patří nevhodné zaústění zářezu a rozdíl v tloušťce stěn ve směru k nálitku. Pro jejich minimalizaci je tedy zapotřebí dodržování technologických slévárenských zásad. K jejich vzniku přispívá i nevhodně zvolená slitina (nevhodné jsou podeutektické slitiny), nekvalitní tavenina s obsahem nekovových vměstků a s nadměrným obsahem plynů.

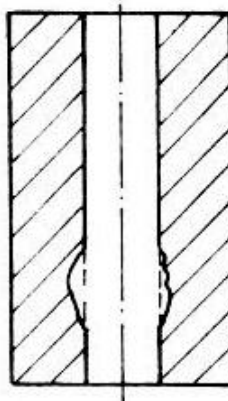
**Obr. 14:** Staženina od jádra nebo ostrých hran formy [20]

Vada 444, viz obr. 14, se vyskytuje v oblastech tepelných uzlů. Jde o dvě vady: o vnitřní uzavřené staženiny (vadu 442) a o řediny (vadu 443).

Jsou způsobeny smršťováním kovu při tuhnutí a vyvolány prohřátým centrálním jádrem nebo prohřátými ostrými hranami formy. Podmínky pro vznik staženiny od jádra nebo hrany formy jsou určeny vzájemnou výměnou tepla mezi oběma tělesy – mezi jádrem, popř. hranou formy a odlitkem.

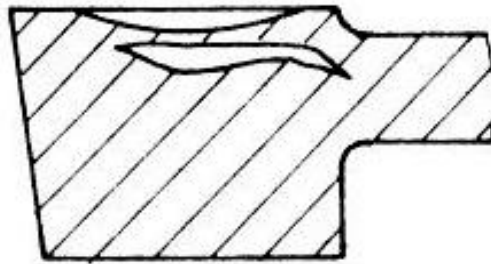
**Obr. 15:** Povrchové propadliny [20]

Propadlá místa, tzv. propadliny se vyskytují na povrchu odlitku, na horní ploše tepelně exponovaného místa, např. v tlusté nenálitkované části stěny nebo nad tepelným centrem uzlu několika stěn. Můžou se také vyskytovat na horní ploše otevřeného nálitku a na vrchlíku uzavřeného nálitku. Pod propadlinou bývá většinou menší či větší uzavřená staženina nebo se vyskytuje ředina, viz obr. 15.

Hloubku propadliny, existenci staženiny, řediny ovlivňuje výška (tloušťka) odlitku nebo jeho zesílené části.

Při lití v okamžiku naplnění dutiny formy taveninou dochází k přenosu tepla z odlitku do formy. Začíná proces tuhnutí, kdy se kolem celého povrchu odlitku vytvoří pevná vrstva kovu (licí kůra). Tepelný uzel tuhne delší dobu než ostatní části, a to je důvod pro vznik staženiny. Staženina se ještě dále zvětšuje, jelikož v době tuhnutí není napájeno toto místo taveninou. Hladina kovu v tvořící se staženině klesá a oddělí se od již ztuhlé horní vrstvy. Další její růst je přerušen. Podtlak ve staženině, který stahuje prohřátou povrchovou vrstvu dolů v době, kdy zvenčí na ztuhlou kůru působí atmosférický tlak, tak zapříčiní na vnější horní ploše odlitku vznik místní propadliny (prohlubeniny). Hloubka propadliny je závislá na velikosti staženiny a podtlaku v ní. Pod soustředěnou staženinou se někdy objevují i vedlejší malé staženiny – řediny [20].

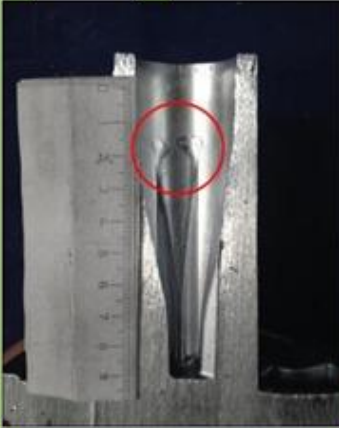
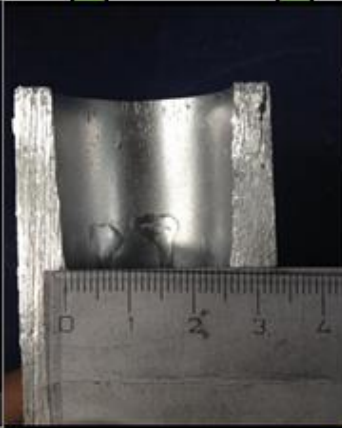
**Příloha D: Katalogový list 4 – vada 431 – Odvařeniny od formy, jádra**

KATALOG VAD ODLITKŮ ZE SLITIN HLINÍKU							
TRÍDA	NÁZEV TŘÍDY	SKUPINA	NÁZEV SKUPINY	DRUH	NÁZEV DRUHU VADY	TECHNOLOGIE LITÍ S VÝSKYTEM VADY	PŘÍBUZNÉ VADY
400	Dutiny	430	Odvařeniny	431	Odvařeniny od formy, jádra	Nizkotlaké lití	
POPIS VADY ODLITKU						Dutina s hladkým povrchem na rozhraní jádra nebo formy a odlitku.	
OBRAZOVÁ A TEXTOVÁ DOKUMENTACE DRUHU VAD ODLITKU

<b>2. NEJČASTĚJŠÍ PŘÍČINY VZNIKU VADY</b> 1) Vznik plynů a par interakcí vlhkosti nebo náteru s tekutým kovem. 2) Příliš silná tloušťka vrstvy postříku. 3) Netěsnost vodního chlazení jádra nebo formy.	
<b>3. NÁPRÁVNÁ OPATŘENÍ</b>						1) Kontrola teploty formy - provozní teplota. 2) Kontrola typu a tloušťky vrstvy postříku. 3) Kontrola těsnosti vodního chlazení jádra nebo formy.	
<b>4. MOŽNOSTI OPRAVY ODLITKU</b>						1) Nepřípustná vada - zmetkování odlitku. 2) V případě dostatečného přírůvku na obrábění je vadou přípustnou.	
DALŠÍ INFO							
Poznámka						100% vizuální samokontrola.

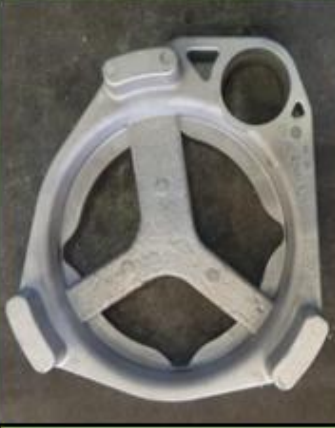
A) IDENTIFIKACE MÍSTA NA ODLITKU

KATALOG VAD ODLITKŮ ZE SLITIN HLINÍKU							
TRÍDA	NÁZEV TŘÍDY	SKUPINA	NÁZEV SKUPINY	DRUH	NÁZEV DRUHU VADY	TECHNOLOGIE LÍTÍ S VÝSKYTEM VADY	PŘÍBUZNÉ VADY
400	Dutiny	440	Staženiny	442	Vnitřní uzavřené staženiny	Nizkotlaké lití	Řediny a mikrořediny
POPIS VADY ODLITKU		Vnitřní dutina nepravdivého tvaru s drsným nebo hrubě krystalickým povrchem vzniklá objemovými změnami při tuhnutí odlitku.					
OBRAZOVÁ A TEXTOVÁ DOKUMENTACE DRUHU VAD ODLITKU

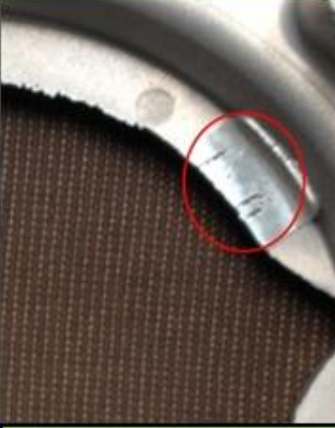
C) IDENTIFIKACE MÍSTA NA ODLITKU

DALŠÍ INFO		<p><b>1. IDENTIFIKACE VADY</b> Vizuální kontrola odlitku po obrobení, RTG, ultrazvuk, makrový brus.</p> <p><b>2. MEJČASTĚJŠÍ PŘÍČINY VZNIKU VADY</b></p> <ol style="list-style-type: none"> <li>1) Nevhodná konstrukce odlitku.</li> <li>2) Nevhodné zavtakování a nálitkování.</li> <li>3) Vysoká lící teplota.</li> <li>4) Chybné parametry dotlaku.</li> </ol> <p><b>3. NÁPRAVNÁ OPATŘENÍ</b></p> <ol style="list-style-type: none"> <li>1) Technologičnost konstrukce odlitku.</li> <li>2) Správné nálitkování tepelných uzlů (velikost nálitku, umístění).</li> <li>3) Snížení lící teploty materiálu.</li> <li>3) Optimalizace parametrů lití - dotlaku.</li> </ol> <p><b>4. MOŽNOSTI OPRAVY ODLITKU</b></p> <ol style="list-style-type: none"> <li>1) Nepřípustné - zmetkování odlitku.</li> </ol>
