**Příloha 1**

**Dendrologický posudek krovu u dvougeneračního rodinného domu**

**Bakalářská práce**

Posudek byl vypracován dne: 13. 12. 2021

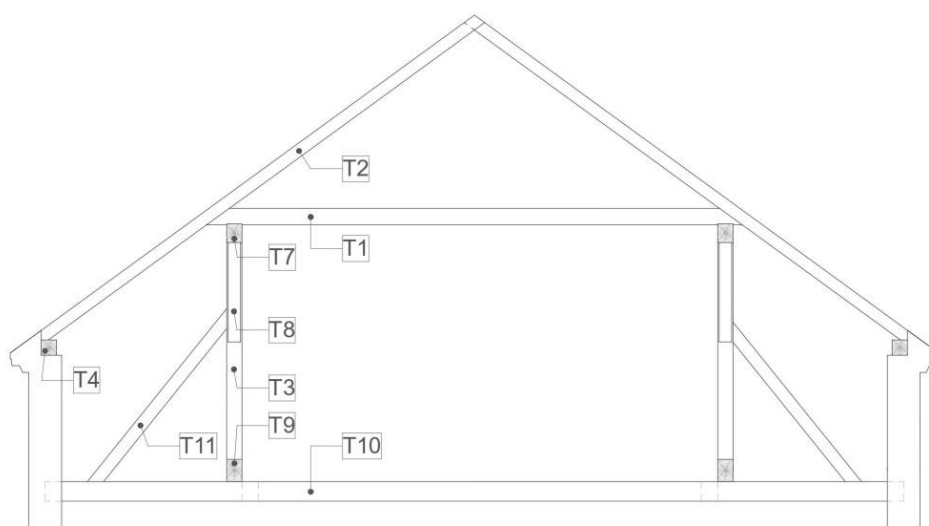
Obrázek 2: Schéma příčného řezu konstrukce krovu

Pro lepší orientaci je přiloženo schéma řezu hambalkové soustavy (Obrázek 2) s vyznačením jednotlivých prvků. Dále je přiloženo schéma půdorysu krovu (Obrázek 3), ve kterém jsou označena místa poškozených prvků KR 1 - KR 4. Jedná se o poškozená místa dřevěných prvků krovu významnějšího charakteru odhalená průzkumem. U těchto míst bylo zjištěno poškození biotických, nebo abiotických činitelů.
