Sanace dřevěného krovu dvougeneračního rodinného domu

Bakalářská práce

Autor: Martin Kalous

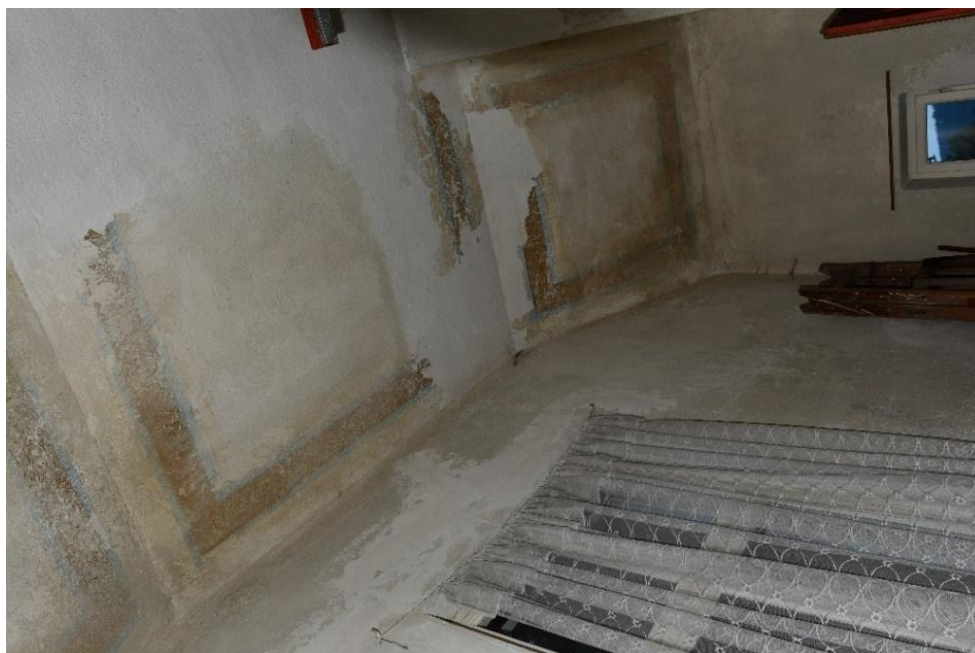
S ohledem na neinvazivní metodu průzkumu byly hambalky vyhodnoceny jako prvky nenarušené biotickými ani abiotickými činiteli. Z důvodu jejich zakrytí v konstrukci a špatnému přístupu především v části schodišťového křídla, bude jejich skutečný stav znám až v případě odkrytí podlahy v podkroví nebo stropu v druhém nadzemním podlaží.

Obrázek 9: Rákosový strop ve schodišťovém křídle (Vlastní tvorba)

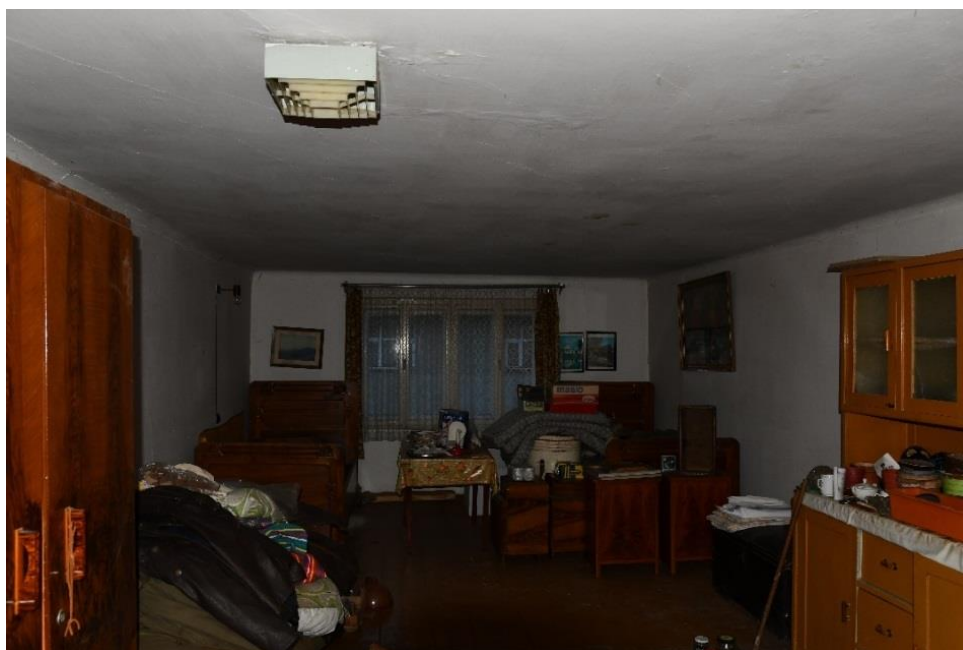
Obrázek 10: Rákosový strop v místnosti 2.03 v 2.NP. (Vlastní tvorba)
