VADY TLAKOVĚ LITÝCH ODLITKŮ ZE SLITIN HLINÍKU

DEFECTS OF HIGH PRESSURE DIE CAST CASTINGS FROM ALUMINUM ALLOYS

DIPLOMOVÁ PRÁCE

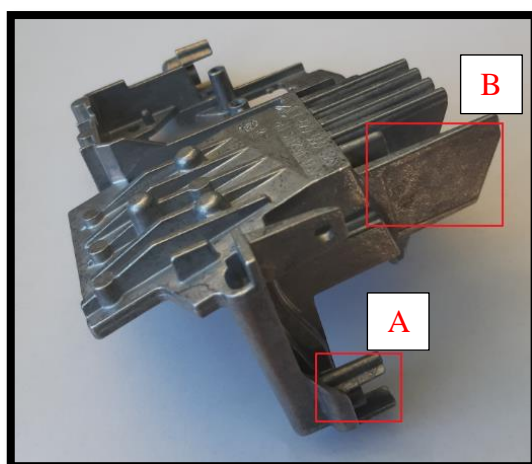
Během 100 % kontroly dochází k nálezům vad v oblastech vyznačených na obrázcích 49 a 50. Vady se vyskytovaly na komíncích (označená oblast A) a na žebrech (označená oblast B). Pokud odlitek obsahuje vady ve vyznačených oblastech, je označován jako neshodný, protože tyto vady negativně ovlivňují chladicí účinek odlitku nebo jeho funkční vlastnosti. Vzhledem k poměrně vysoké a dlouhodobé zmetkovitosti (27,7 %) byl vybrán tento odlitek pro vypracování této diplomové práce, aby se zavedla vhodná opatření ke snížení neshodných odlitků.

Obr. 49 Místa výskytu vad

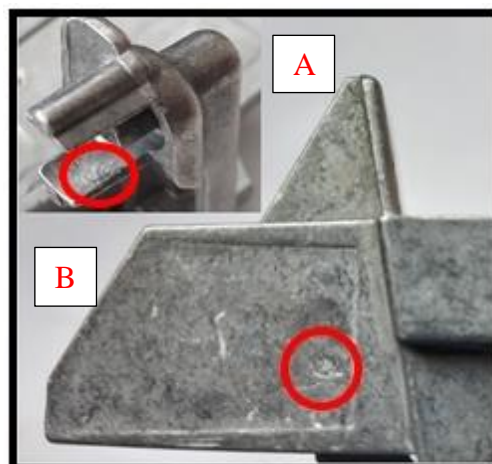
Obr. 50 Detailní zobrazení místa výskytu vady

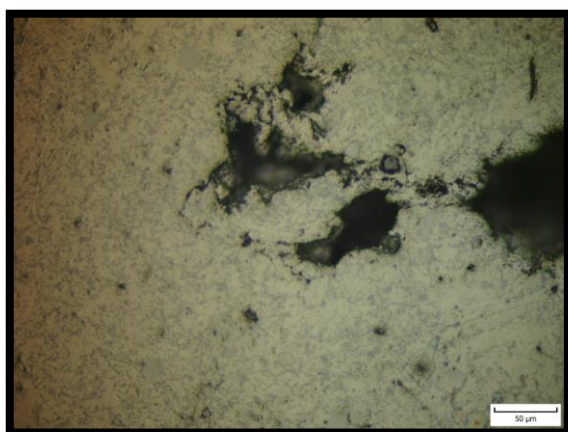
Obr. 55 Snímek výbrusu z místa A

Ze snímků lze vyvodit, že v kritických oblastech odlitku se vyskytují oxidické pleny, které se běžně objevují u vady studené spoje a zavaleniny. Dále lze pozorovat výskyt ředin i zahlcený vzduch.

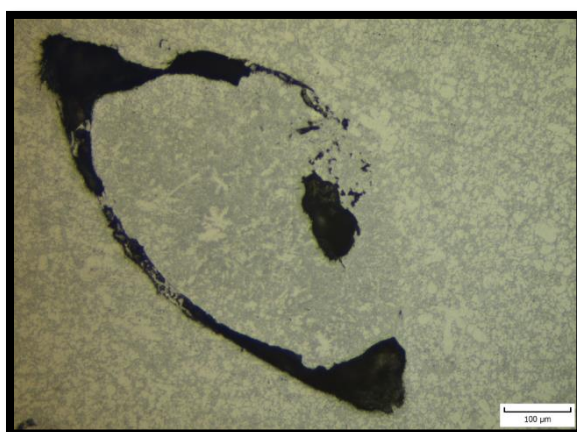
Obr. 56 Snímek 1 výbrusu z místa B

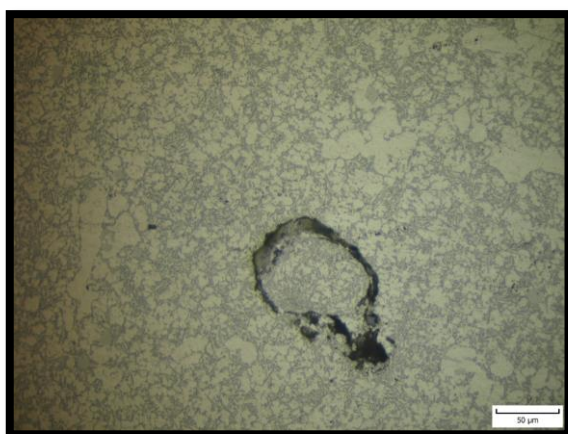
Obr. 57 Snímek 2 výbrusu z místa B

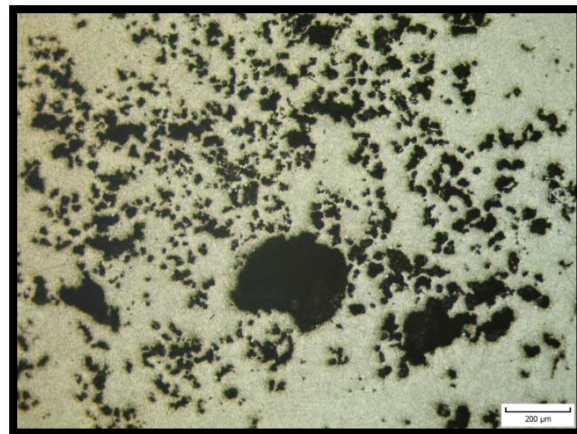
Obr. 58 Snímek 3 výbrusu z místa B

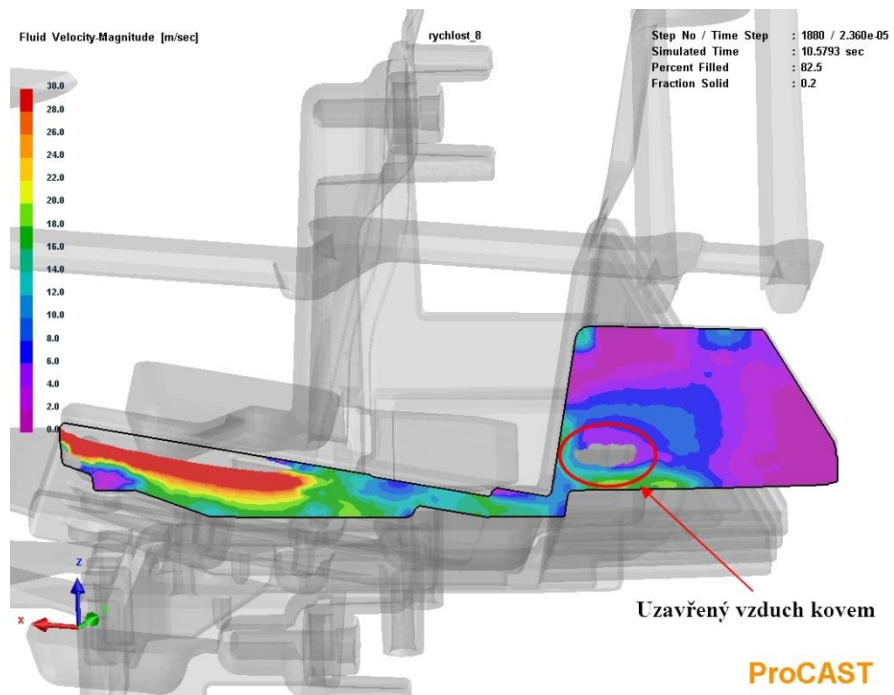
Obr. 72 Detailní simulace plnění kritických míst v čase 10,5793 s

Z obrázků 68-74, které zobrazují detailněji plnění kritických míst, je patrné, že v žebro (kritické místo B) dochází k uzavření vzduchu proudícím kovem (vyznačené uzavření na obr. 72). Takto uzavřený vzduch už nemá možnost úniku a v důsledku jeho odporu nedochází k úplnému spojení kovu v této kritické oblasti.

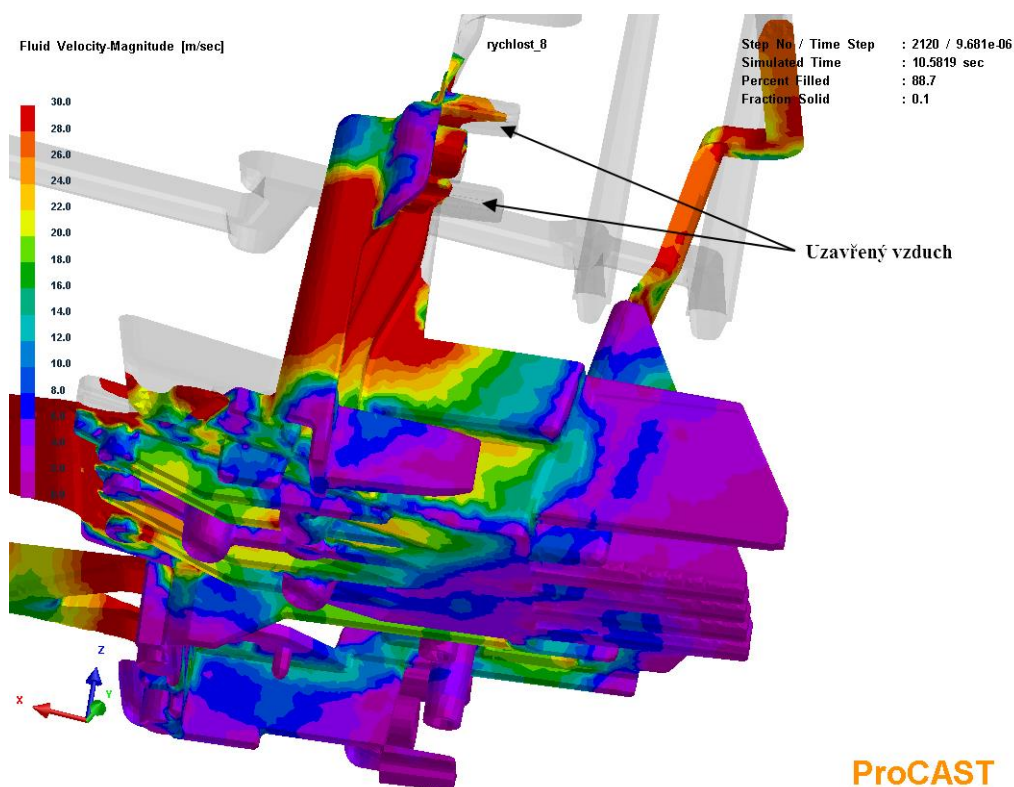
Obr. 74 Detailní simulace plnění kritických míst v čase 10,5819 s

V případě kritického místa A je patrné z obrázku 74, že není vyplněn celý tvar odlitku v těchto místech (zůstává zde uzavřený vzduch), ale odvzdušňovací kanál je již zaplněn kovem. Z tohoto důvodu již také nemá vzduch možnost úniku.

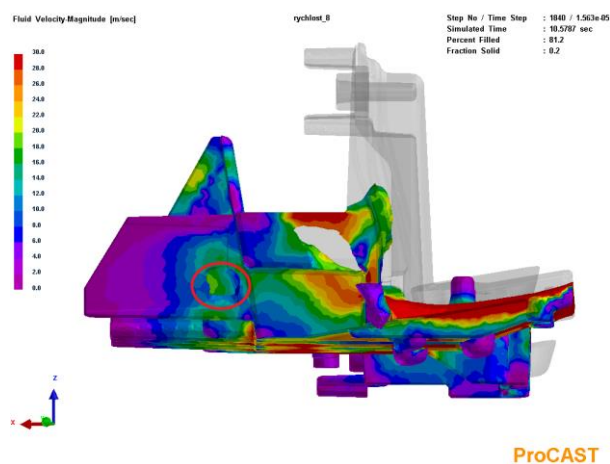
Obr. 77 Zobrazení místa vady B po simulaci plnění

Z obrázků 77 – 79 je patrné, že dochází k výskytu vady na stejném místě jak při simulaci plnění odlitku tak i na odlitku reálně odlitém.

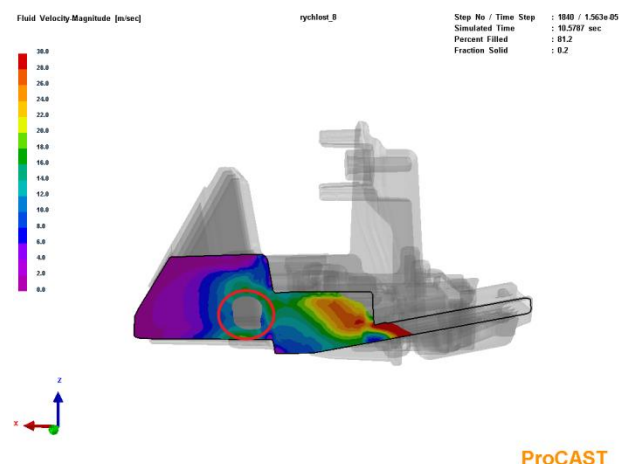
Obr. 78 Zobrazení místa vady B v řezu

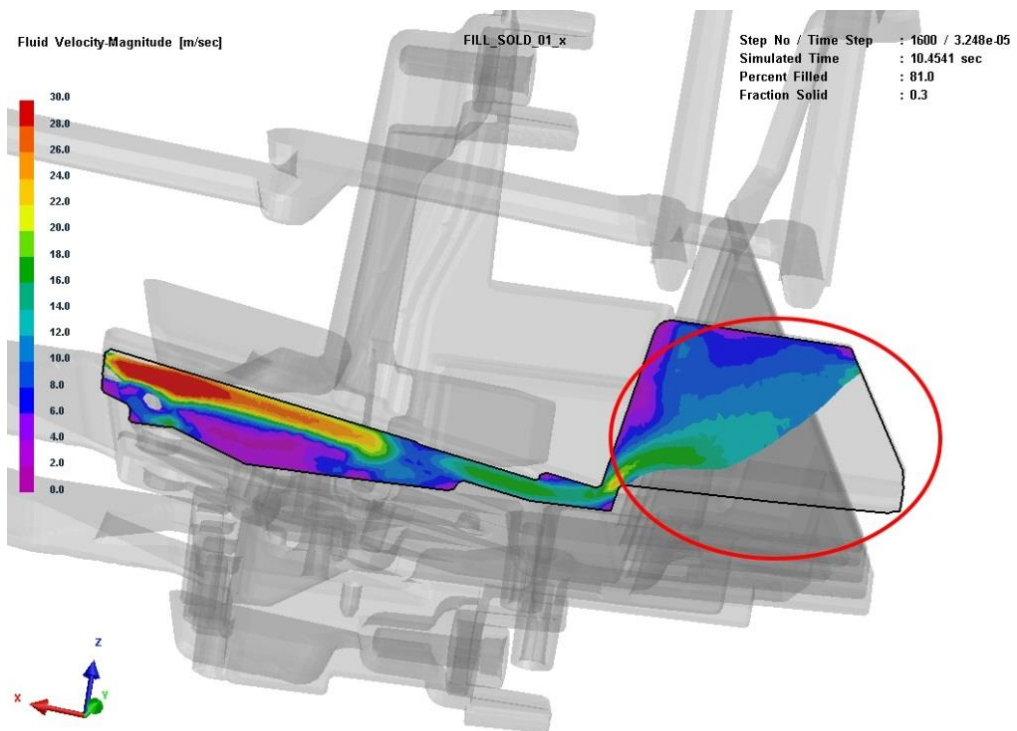
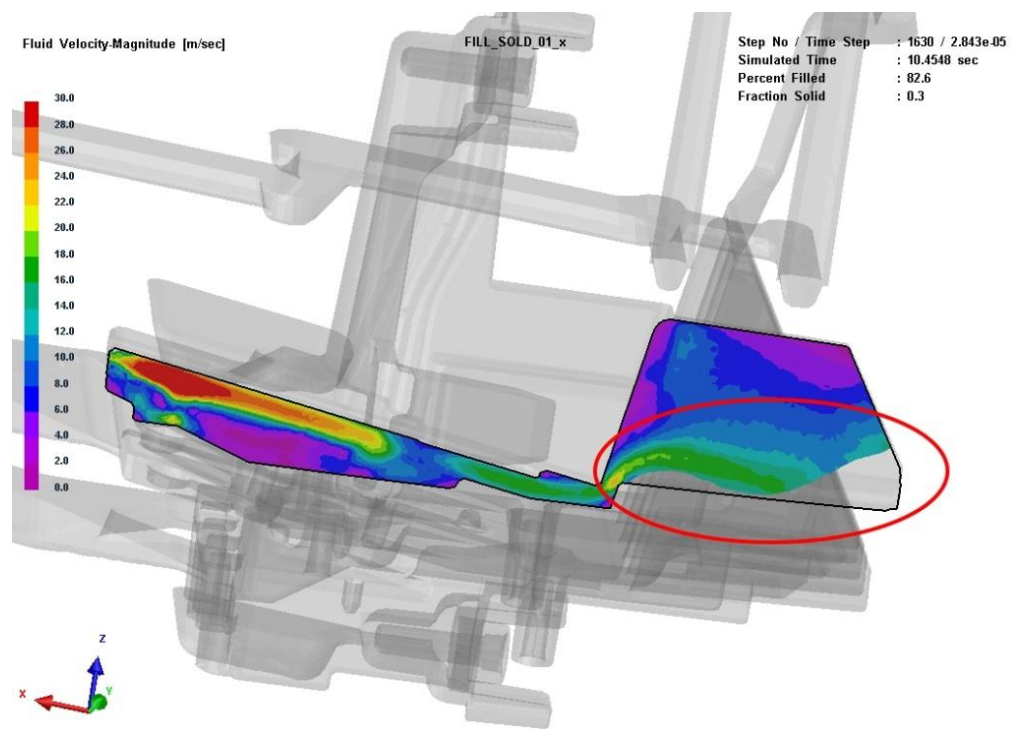
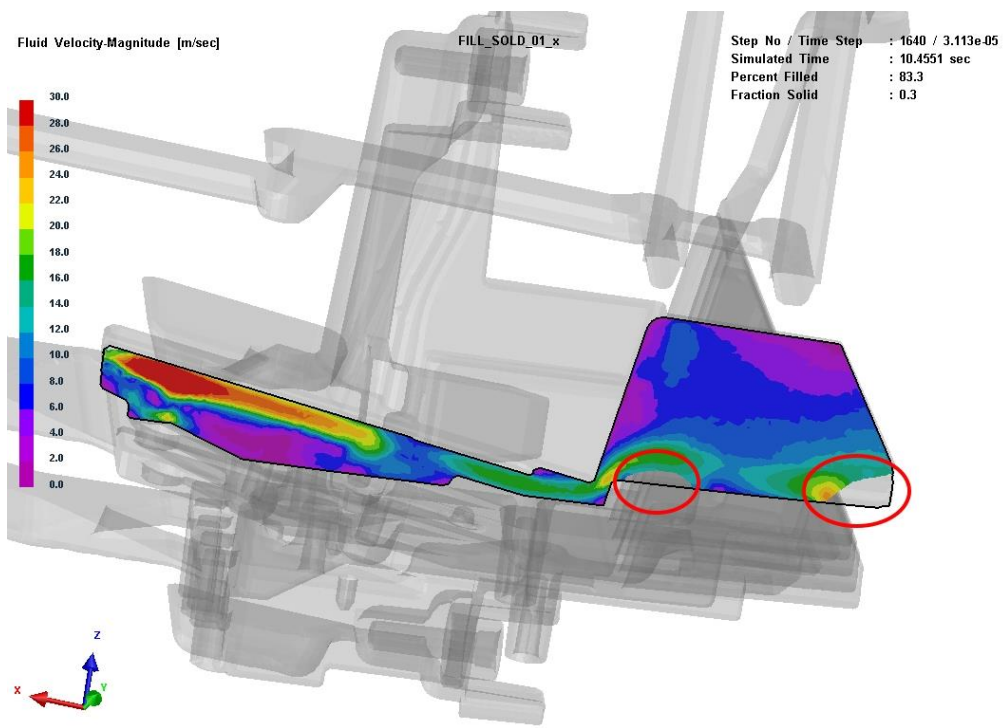
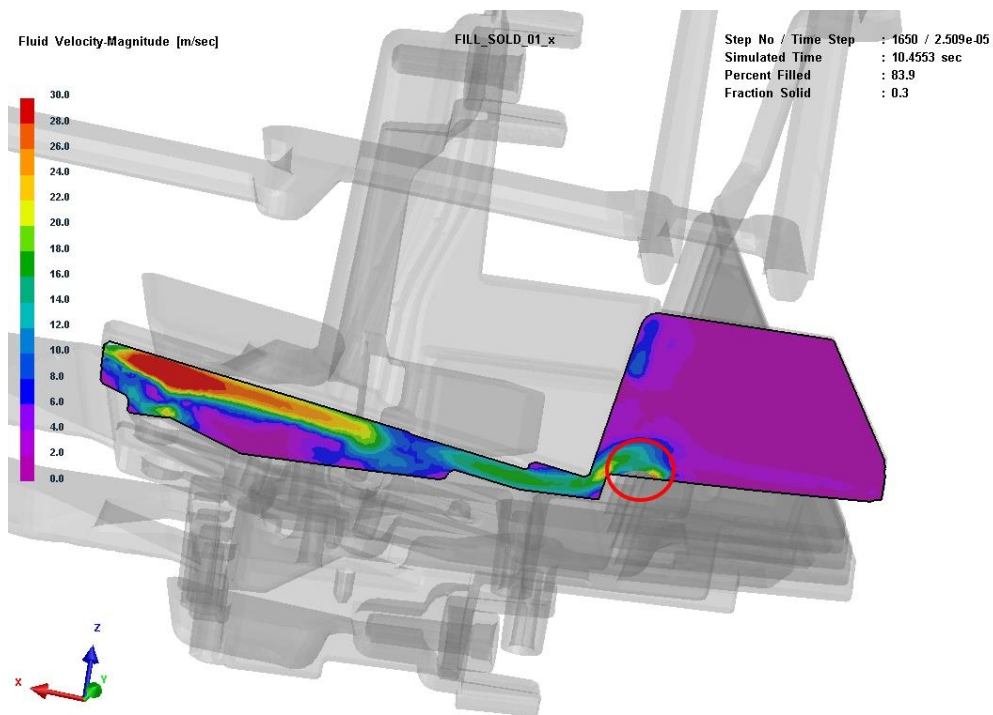
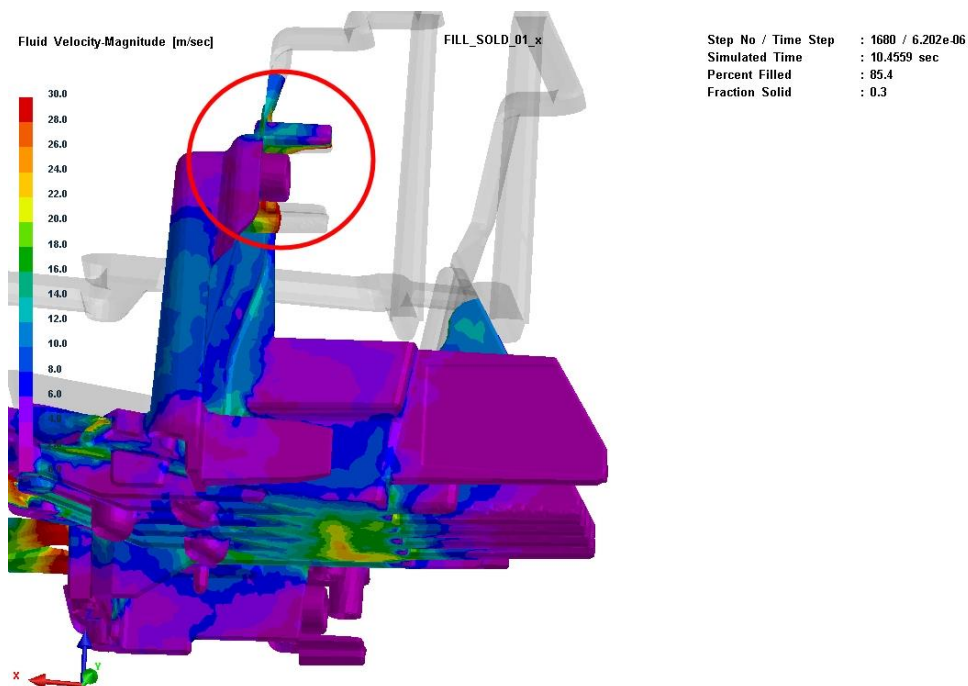
Obr. 86 Detailní simulace plnění kritických míst v čase 10,4541 s

Obr. 87 Detailní simulace plnění kritických míst v čase 10,4548 s

Obr. 88 Detailní simulace plnění kritických míst v čase 10,4551 s

Obr. 89 Detailní simulace plnění kritických míst v čase 10,4553 s

Obr. 90 Detailní simulace kritických míst v čase 10,4559 s

Z uvedených snímků simulace plnění dutiny formy lze vyvodit, že po změně plnicích parametrů nedochází k uzavírání vzduchu uprostřed žebra (kritické místo B), což byla příčina vzniku vady. V případě kritického místa A lze pozorovat, že zde stále zůstává uzavřen vzduch i když už je odvzdušňovací kanál vyplněn kovem. V tomto případě lze udělat pouze úpravy formy vedoucí ke zlepšení odvodu vzduchu kolem vyhazovače.

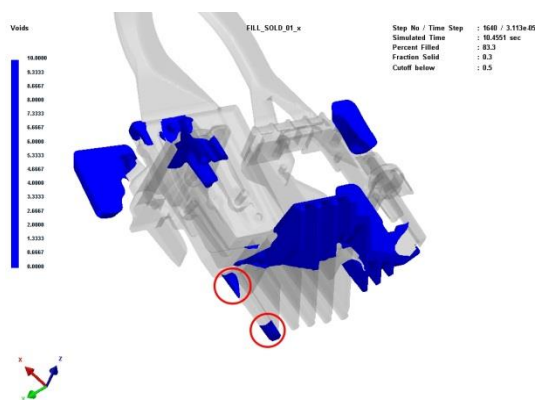
Obr. 91 Uzavřený vzduch v místě B

Z obrázků 91 a 92 je patrné, že stále dochází k uzavírání vzduchu v kritických místech. V případě kritické oblasti B dochází k uzavření vzduchu ve spodní části žebra oproti předchozímu stavu, kdy se uzavíral uprostřed žebra. Proto nedochází vlivem plnicího proudu k víření takto uzavřeného vzduchu jako v předchozím případě a tím ke vzniku vady v této oblasti.

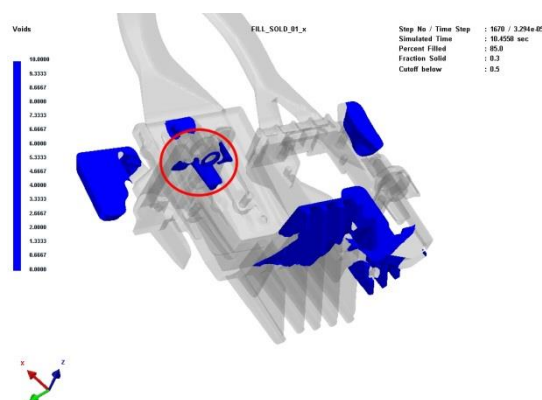
Obr. 92 Uzavřený vzduch v místě A

V případě místa A je možné upravit vyhadzovač lehkým zbrošením, aby mohl vzduch uniknout kolem něj. V případě místa B byl zvolen postup zkrácení času plnění dutiny formy a to změnou parametrů plnění uvedených v tabulce 8. Z obr. 99 a 100 vyplývá, že při změně parametrů plnění dochází vytlačení uzavřeného vzduchu ze středu žebra k jeho okraji, kde nedochází k víření takto uzavřeného vzduchu.

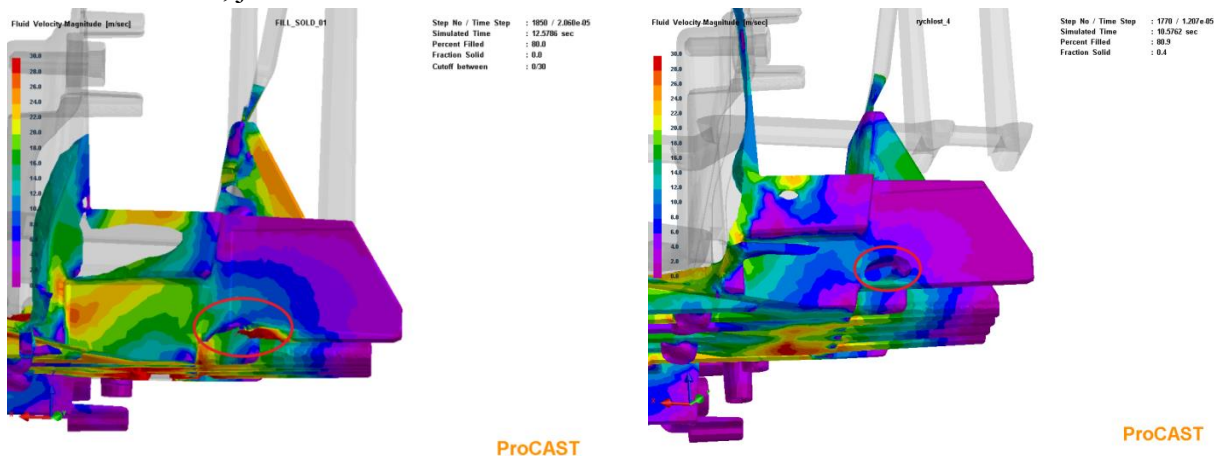
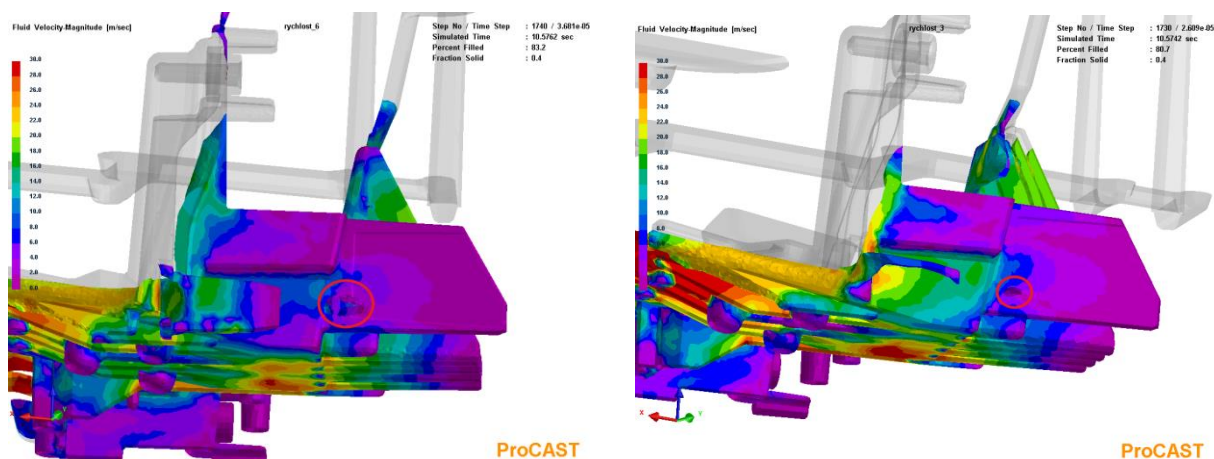
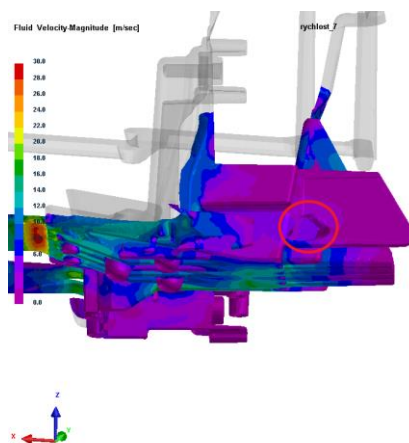
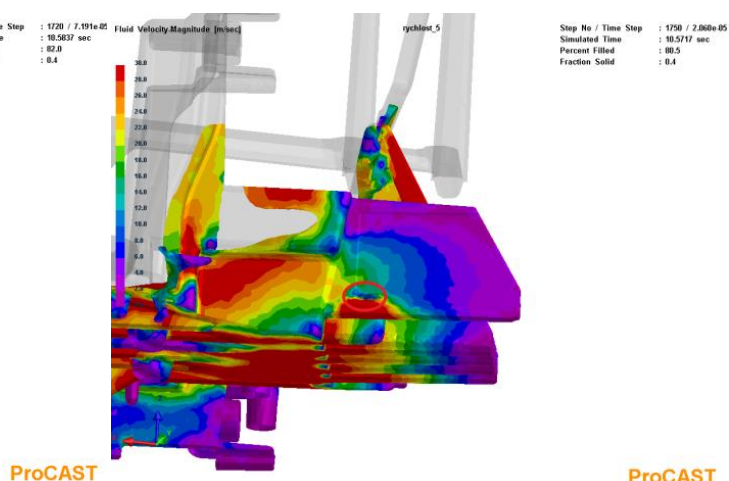
Obr. 93 Rychlost $v_2 = 3,4$ m/s

Obr. 94 Rychlost $v_2 = 2,4$ m/s

Obr. 95 Rychlost $v_2 = 2,7$ m/s

Obr. 96 Rychlost $v_2 = 2,9$ m/s

Obr. 97 Rychlost $v_2 = 1,5$ m/s

Obr. 98 Rychlost $v_2 = 4$ m/s

Z obrázku 93 je však patrné, že pokud druhá fáze lisování bude začínat, když kov dosáhne nařiznutí, tak podle simulace v místě B dojde zase k uzavření vzduchu proudícím kovem na stejném místě, jak tomu bylo u varianty 1. Takto uzavřený vzduch se bude v místě B vyskytovat i při změně rychlosti v_2 (zvýšením i snížením rychlosti v_2) jak je tomu podle simulace plnění na obr. 93 – 98.

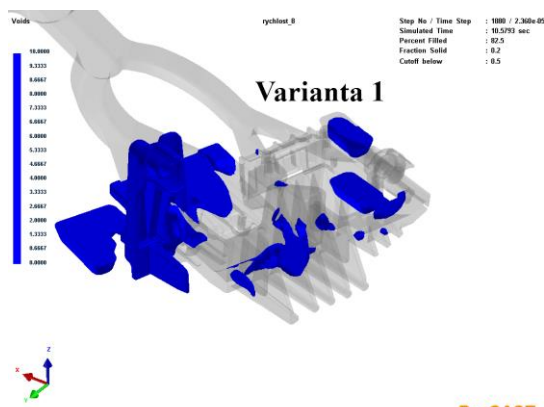
Obr. 99 Uzavřený vzduch u varianty 1 v místě B

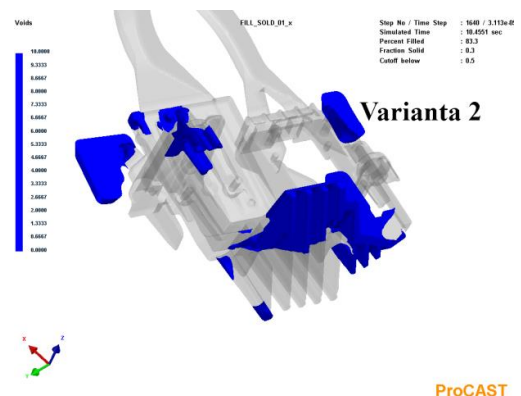
Obr. 100 Uzavřený vzduch u varianty 2 v místě B

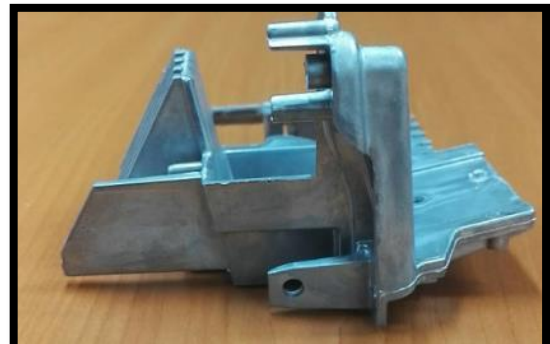
Takto změněné parametry pomohly ke snížení průměrné zmetkovitosti z původních 27,7% na 10,1%. Také díky tomu již nedochází k víření uzavřeného vzduchu uprostřed žebra, a tak na něm nevzniká analyzovaná vada (obr. 101 a 102).

Obr. 102 Odlitek varianta 2 (vada potlačena)
