VADY TLAKOVĚ LITÝCH ODLITKŮ ZE SLITIN HLINÍKU

DEFECTS OF HIGH PRESSURE DIE CAST CASTINGS FROM ALUMINUM ALLOYS

DIPLOMOVÁ PRÁCE

MASTER'S THESIS

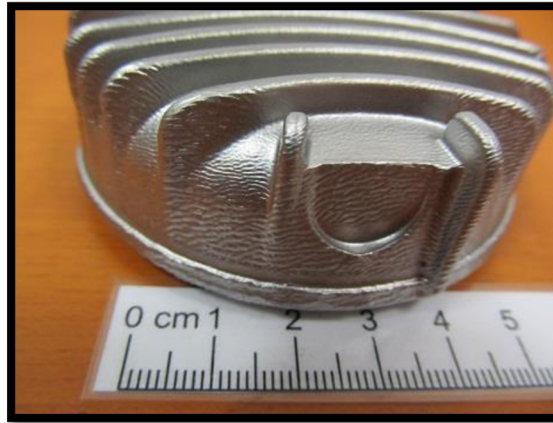
Obr. 7 Přetryskaný odlitek [10]

Jedná se o chybějící, smetené a neostře tvary odlitků způsobené tryskacím médiem. Odlitek je podle druhu a způsobu působení tryskacího prostředku buď celkově přetryskán, nebo je deformován v určitých místech (např. při dlouhodobém působení tryskacího prostředku na jednom místě). [9]

K vyvarování se této vady je důležité dodržení předepsané doby tryskání. Ke snížení zmetkovitosti vlivem této vady vede také snížení tlaku tryskacího média, změna nastavení metacích kol a změna tryskacího prostředku nebo jeho granulometrie. [9,10]

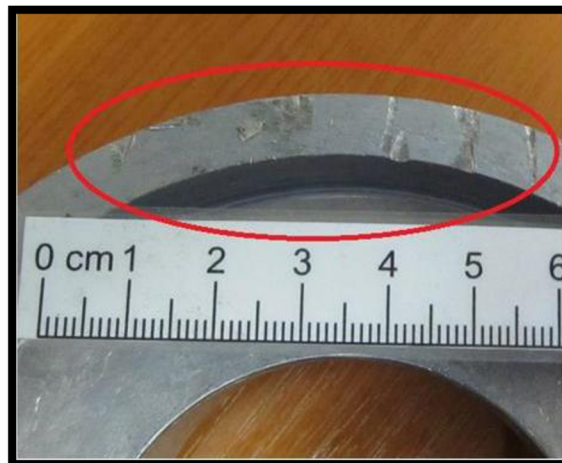
Obr. 8 Omačkáný a potlučený odlitek [10]

Tuto vadu lze popsat jako změnu tvaru a rozměrů odlitku vlivem mechanického poškození. Toto poškození se projevuje náhlým porušením obrysu odlitku (především prohlubně na povrchu, potlučené hrany, atd.). [6]

K eliminaci této vady je důležité dodržení technologické kázně při manipulaci s odlitkem, vhodný způsob balení. Důležité je také čištění, případně úprava ostříhovacího nástroje. [10]

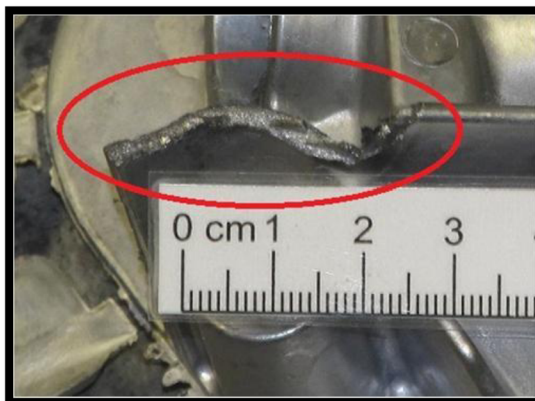
Obr. 10 Ulomená část odlitku [10]

Nejčastějšími příčinami této vady jsou poškozený povrch formy, velká drsnost povrchu formy, nedostatečné ošetření líce formy, nedostatečný úkos nebo tloušťka žebra odlitku a předčasné vyjímání odlitku. Čas cyklu i čas potřebný pro ošetření formy by měl být volen dostatečně dlouhý s ohledem na zamezení ulomení části odlitku. [10,13]

Opravením formy, upravením ošetření formy, změnou tvaru odlitku, prodloužením času tuhnutí lze předejít vzniku této vady.

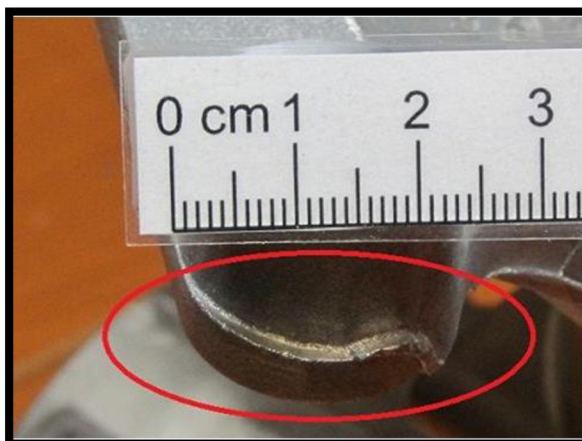
Obr. 11 Přesazený odlitek [10]

Tato vada může vzniknout vlivem špatně slícované formy a také poškozením formy. Přesazení může také vzniknout při nepřesném vedení pohyblivé poloviny formy vodícími sloupy. [10]

K zabránění výskytu této vady je potřeba oprava formy a vodících sloupů. [10]

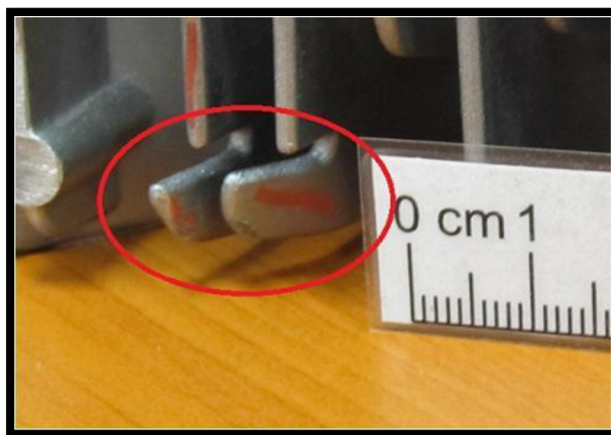
Obr. 12 Nevyhovující tvar odlitku [10]

Velmi častými příčinami jsou technologická nekázeň při manipulaci s odlitkem, nesprávné nebo nedostatečné zabalení odlitku, nesprávné založení odlitku do ostříhovacího nástroje a poškozený střížník nebo zakládací plocha v ostříhovacím nástroji. Příčinou může být také malý nános separačního prostředku, krátký čas cyklu, příliš nízký obsah železa v odlévané slitině nebo namáhání odlitku během otevírání formy. Nedostatečně velké úkosy a nevhodný chladicí systém formy vedou taktéž ke vzniku deformací. K deformaci může dojít vlivem vyhazovačů (špatně rozmístěné vyhazovače s nedostatečnou tlačnou plochou, příliš málo vyhazovačů a delší vyhazovače než je potřeba). [8,10,13]

K prevenci vzniku této vady je nutné dodržení technologického postupu určeného pro manipulaci s odlitkem a vhodné balení odlitku. Vliv může mít také úprava programu robota a to jak při vyjímání odlitku z formy, tak i při zakládání odlitku do ostříhovacího nástroje. K eliminaci této vady vedou také úprava zakládací i střížné plochy v ostříhovacím nástroji, změna chladicího systému, kontrola velikosti a rozmístění vyhazovačů, zvětšení úkosů, optimalizace jak postřiku formy, tak i vyjímání odlitku vedou také k eliminaci této vady. [8,10,13]

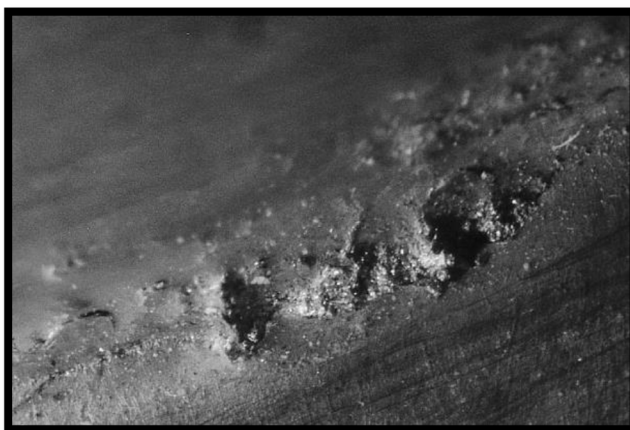
Obr. 14 Vada vzniklá erozí formy (zvětšení 10x) [13]

V případě eroze se jedná o nárost v blízkosti vtokového nařiznutí ve směru proudícího kovu. [13]

K zamezení výskytu eroze můžeme snížit rychlost kovu při plnění dutiny formy, zkrátit čas plnění, snížit obsah oxidů a křemíku v tavenině nebo provedením důkladnějšího odplynění taveniny. [13]

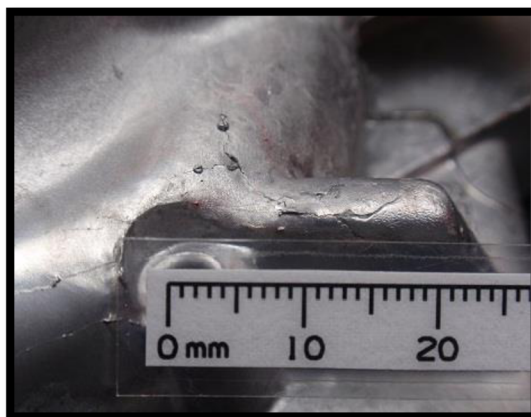
Obr. 17 Zateklina do prasklin ve formě [10]

Pokud dojde ke vzniku této vady, jedná se nejčastěji o překročení životnosti formy, která je ovlivněna tepelnou únavou materiálu. Ke vzniku této vady může také dojít volbou nevhodného materiálu formy a nedostatečným ošetřením separačním prostředkem. [10,13]

K zamezení vzniku této vady přispěje vhodná volba materiálu formy a dostatečné ošetření formy separačním prostředkem. Také můžeme provést nápravná opatření tím, že opravíme již vzniklé praskliny ve formě zavařením nebo použijeme vhodnější materiál pro formu. [10,13]

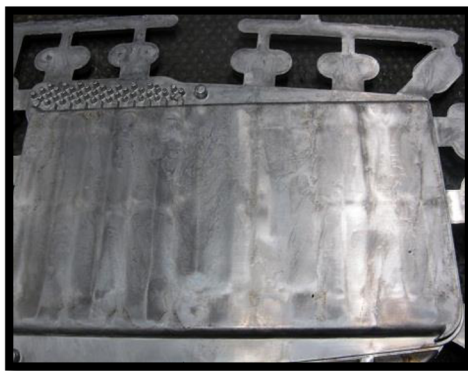
Obr. 18 Mapovitý povrch odlitku [10]

Tato vada může vzniknout při nastavení velké rychlosti v naříznutí, jejímž následkem dochází k přerušování proudu kovu. Vliv může mít také nízká teplota formy i kovu, dlouhá doba plnění odlitku, oxidy a struska uzavřené v odlitku a velmi často mazadla v dutině formy. Netěsnosti u temperování formy, nevhodný dělicí prostředek nebo jeho velké dávkování můžou vést také k zapříčinění mapovitého povrchu. [2,15]

Opatřením se rozumí zkontrolování licích parametrů, dávkování mazání pístů, rafinace slitiny, teploty kovu i formy, čistota taveniny, temperační systém a dávkování separačního prostředku. [15,16]

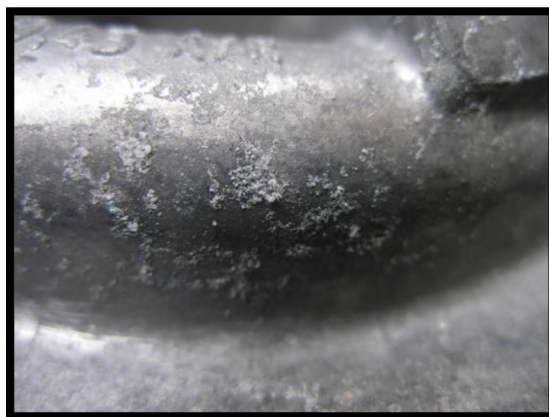
Obr. 19 Koroze na povrchu odlitku [10]

Původ vzniku koroze může být atmosférický nebo chemický. U hliníkových slitin se nevyskytuje tato vada tak často jako u slitiny železa a uhlíku. [9,10]

Vznik této vady je zapříčiněn nevhodným skladováním ve vlhkém prostředí. Odolnost odlitků vůči korozi snižuje měď. [10]

Opatřením proti vzniku koroze je vhodné skladování odlitků v suchém prostředí, případně vhodná volba materiálu odlitku (bez obsahu mědi).[10]

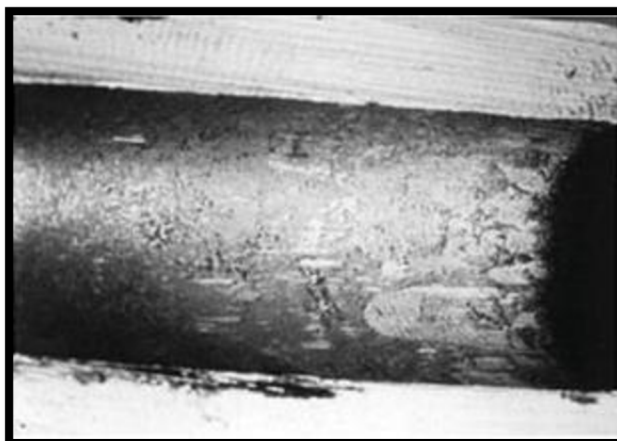
Obr. 21 Vytržená vrstva materiálu z odlitku vlivem nalepení kovu na formu [13]

Nalepování kovu může vznikat díky narážení teplého kovu při vstupu do dutiny na díl formy, vysoké teplotě formy, vysoké rychlosti kovu v naříznutí, nevhodnému ošetření formy (nevhodný prostředek nebo jeho nedostačující dávkování), špatnému stavu povrchu formy i krátké doby cyklu. Příčinou může být také nízký obsah železa v odlévané slitině. [1,2,15]

Pro minimalizaci této vady se provádí kontrola teploty částí formy, kde se na ní kov nalepuje. V této oblasti se také zvyšuje postřik formy. Zvýšení času cyklu, snížení rychlosti kovu v naříznutí nebo změna jeho polohy vedou k eliminaci nalepování kovu na povrch formy. Provádí se také úprava chemického složení odlévané slitiny. [1,2,13]

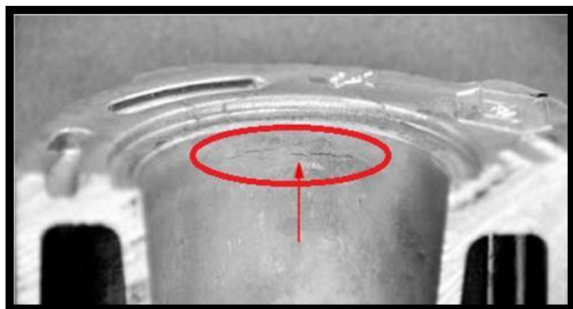
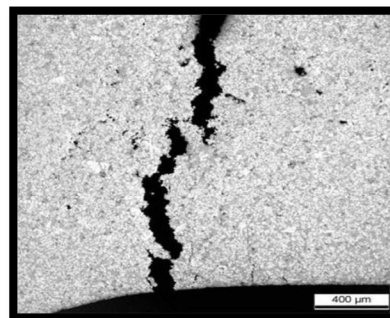
Jedná se o pouhým okem viditelné natržení nebo roztržení odlitku, které je charakteristické svým křivolakým průběhem a zoxidovaným povrchem. Tento křivolaký průběh je vyvolán tím, že trhlina probíhá po hranicích dendritů při teplotách v blízkosti teploty solidu. [6]

Trhlina vzniká krátce po ztuhnutí odlitku, kdy je tažnost a pevnost materiálu ještě velice nízká a kdy i poměrně malé síly mohou vyvolat trhlinu v odlitku. Výskyt této vady se také projevuje u odlitků s různými tloušťkami stěn. Vliv na vznik povrchových trhlín má také nevhodné teplotní pole formy, velký obsah železa a mědi. [2,10]

Obr. 22 Povrchová trhlina [10]

Obr. 23 Metalografický výbrus povrchové trhliny [10]

K odstranění této vady vede změna geometrie odlitku, změna teplotního pole formy nebo změna typu slitiny. [10]

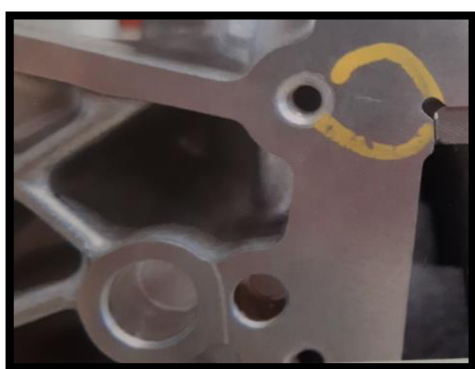
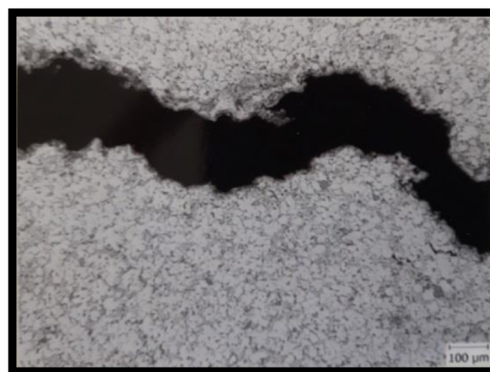
Vnitřní trhliny se vyznačují vnitřním porušením souvislosti materiálu. Jedná se o porušení, která kopírují hranici dendritů. [5,15]

Příčinou vnitřního porušení souvislosti materiálu je vnitřní tahové napětí v odlitku a tepelné pnutí. Tato pnutí vznikají u velkých rozdílů tloušťek stěn odlitků a neusměrněným průběhem tuhnutí. Vnitřní trhliny vznikají také při vysoké teplotě kovu nebo formy. [6,10]

Obr. 24 Vnitřní trhlina [10]

Obr. 25 Metalografický výbrus vnitřní trhliny [10]

K zamezení vzniku vnitřních trhlin vede změna konstrukce odlitku (zmenšení rozdílů tloušťky stěn), dostatečné chlazení formy a snížení teploty kovu nebo formy. [10]

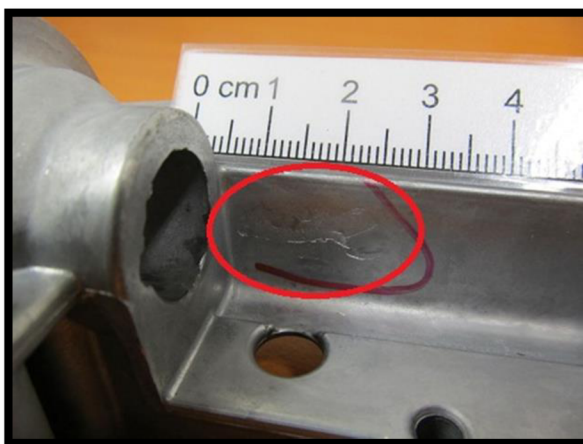
Obr. 27 Studený spoj [10]

Proud slitiny se rozdělí na více proudů. Tyto proudy jsou ochlazený, ztratí tlak nebo čelo proudu zoxiduje a předáním tepla se natuhlé proudy již nespojí (viz obr. 27). Další možností vzniku této vady je, že ve formě je vzduchový polštář, který svým odporem rozdělí proud slitiny. Můžeme pozorovat směry proudění a tím i vzniklé nerovnosti. Vzhled studeného spoje se mění od malých čar přes větší rýhy až k prohlubním, které nazýváme zavaleniny. Zavaleniny vznikají tak, že teplý proud kovu narazí na studené dřívě vzniklé vrstvy kovu. [2,15]

K zamezení výskytu studeného spoje a zavaleniny lze zvýšit lící tlak, změnit umístění vtokového nařiznutí, zlepšit nebo vyčistit odvodušňovací systém, upravit parametry plnění, zvýšit lící teplotu kovu. Další prevencí výskytu této vady může být zabránění uzavírání plynu nebo vody v dutině formy a zvýšení teploty formy pomocí zkrácení doby cyklu, snížení postřiku formy, snížení chlazení a zvýšení teploty formy. [2,10,13]

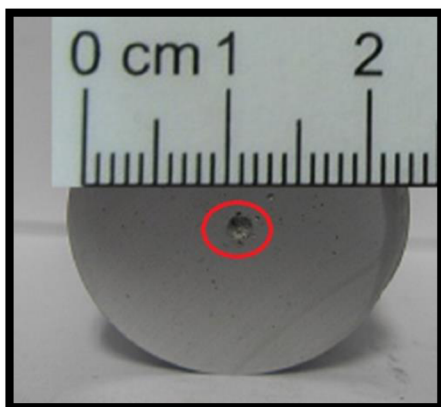
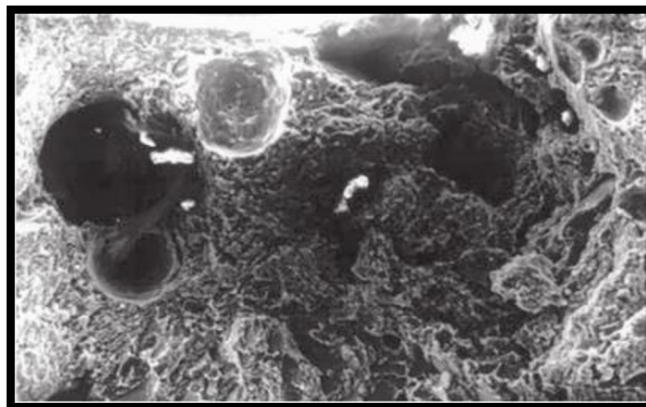
Obr. 32 Bublina způsobená vodíkem [10]

Obr. 33 Bublina způsobená vodíkem na elektronovém rastrovacím mikroskopu [24]

K zamezení výskytu této vady je nutné používat čistý, suchý a přehřátý vsázkový materiál, suché metalurgické prostředky, nářadí, kelímky i vyzdívkou. Dále je důležitá dostatečná rafinace a odplynění, důkladný ofuk formy po postřiku a dodržení optimální lící doby. Pro snížení výskytu bublin je vhodné snížit množství oxidických vměstků. [10,13]

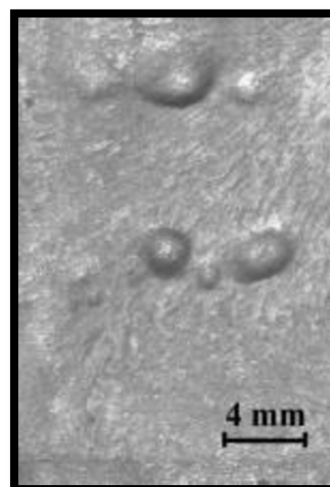
Obr. 35 Zahlčený vzduch na povrchu odlitku [26]

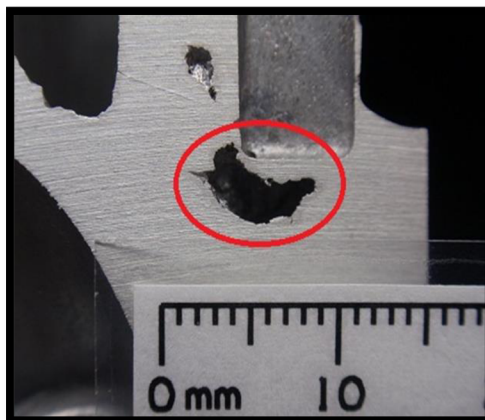
Obr. 37 Otevřená staženina [10]

Pro snížení zmetkovitosti, která nastává vlivem této vady, můžeme snížit lící teplotu kovu, upravit geometrii odlitku, upravit chlazení a postřík nebo očistit formu.[10]

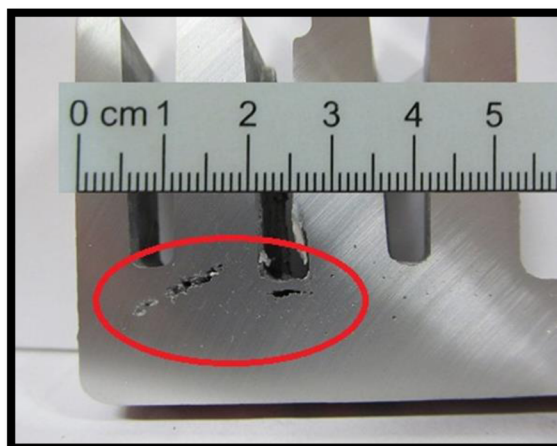
Obr. 38 Vnitřní staženina [10]

K zamezení výskytu této vady vede úprava chlazení formy, úprava postříku formy, snížení lící teploty kovu nebo optimalizace parametrů lití. [10]

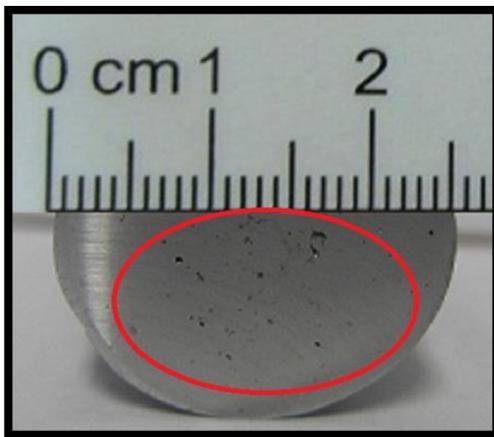
Obr. 39 Řediny [10]

Pro eliminaci ředin lze zvýšit dotlak, snížit lící teplotu kovu nebo zajistit širší tabletu. V případě, že se řediny vyskytují vlivem nařiznutí, můžeme tuto vadu eliminovat díky snížení lícího času, ztenčení nařiznutí nebo přesunutí nařiznutí do druhé poloviny formy, která by mohla mít menší teplotu. [13]

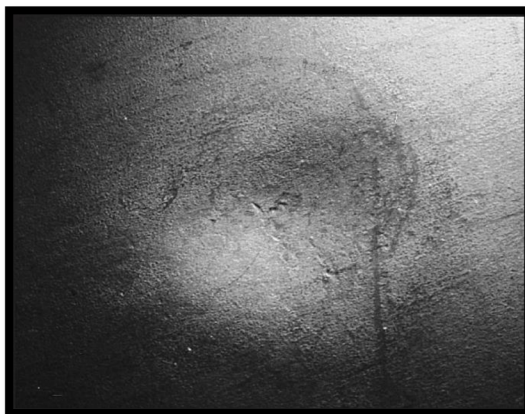
Obr. 40 Propadlina na povrchu odlitku [13]

Tuto vadu lze eliminovat vhodnějším zavtokováním, úpravou chlazení (zejména tepelných uzlů), úpravou postřiku, licích parametrů nebo snížením lící teploty kovu. Metalurgické ošetření taveniny (řízené naplynění taveniny) může vést ke snížení výskytu povrchových propadlin. [10,13]

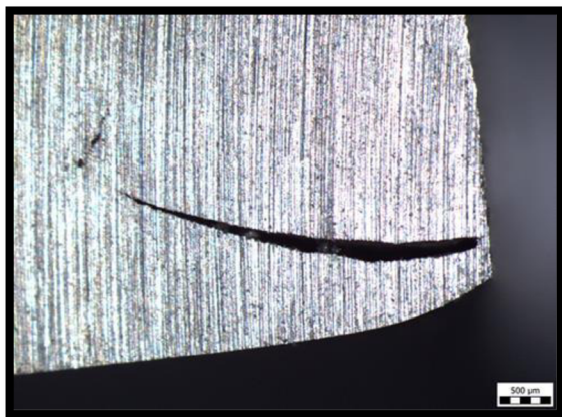
Obr. 41 Oxidická plena [10]

K zabránění vzniku této vady může vést správné ošetření taveniny, správná manipulace s taveninou (omezit její víření v udržovacích pecích, omezit její přelévání a také zbytečně s taveninou nemíchat), použít temperaci na lící komoru a také zvýšit její stupeň zaplnění, zvýšení lící teploty, úprava vtokového kanálu a v neposlední řadě úprava lících parametrů. [1,10]

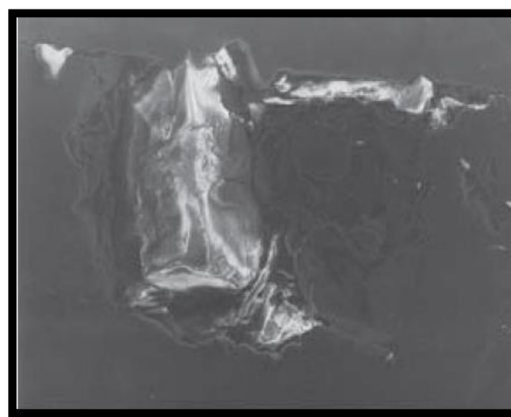
Obr. 42 Oxidická plena z elektronového rastrovacího mikroskopu (zvětšení 200 x) [28]

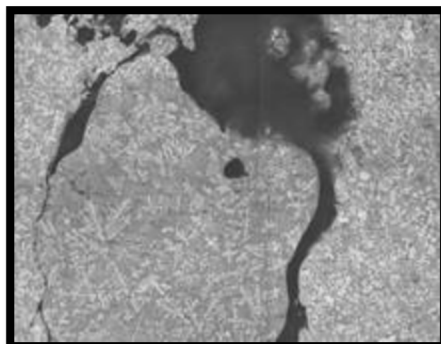
Obr. 43 Metalografický výbrus broku [14]

K zamezení výskytu broků vede správná konstrukce odlitku a vtokové soustavy, u které je důležité zamezení rozstříku kovu. Dalšími opatřeními mohou být klidné plnění dutiny formy, snížení ochlazovacího účinku formy a snížení lící teploty kovu. [9]

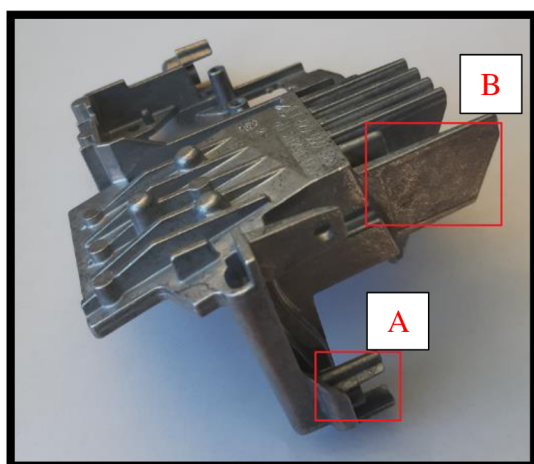
Obr. 49 Místa výskytu vad

Během 100 % kontroly dochází k nálezům vad v oblastech vyznačených na obrázcích 49 a 50. Vady se vyskytovaly na komíncích (označená oblast A) a na žebrech (označená oblast B). Pokud odlitek obsahuje vady ve vyznačených oblastech, je označován jako neshodný, protože tyto vady negativně ovlivňují chladicí účinek odlitku nebo jeho funkční vlastnosti. Vzhledem k poměrně vysoké a dlouhodobé zmetkovitosti (27,7 %) byl vybrán tento odlitek pro vypracování této diplomové práce, aby se zavedla vhodná opatření ke snížení neshodných odlitků.

Pomocí simulace byla zkoumána příčina vzniku vady. Ze simulace plnění odlitku je patrné, že při původních parametrech plnění v kritických místech A i B označených na obr. 49 a 50 dochází k uzavření vzduchu, který nemá z odlitku jak uniknout.

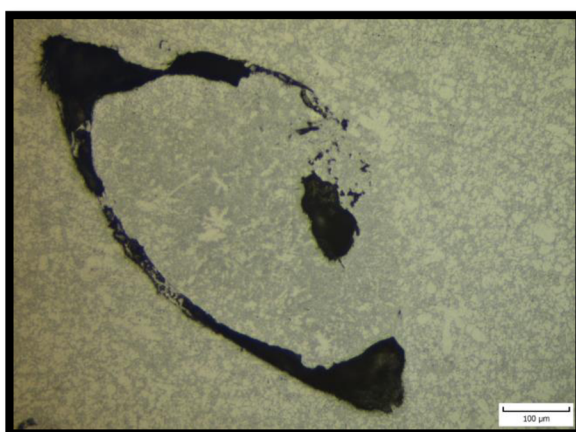
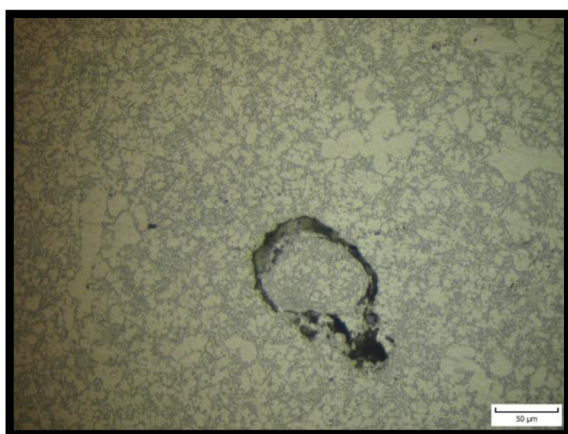
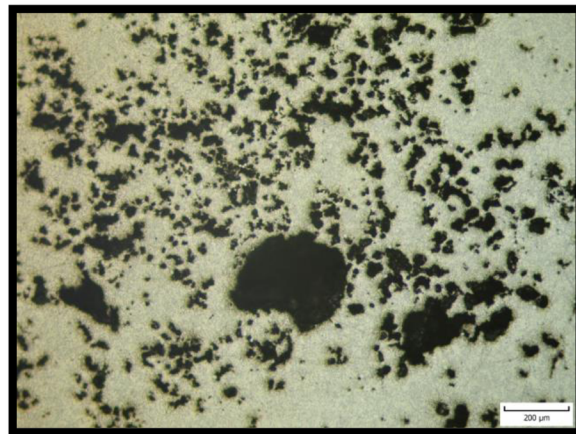
Obr. 56 Snímek 1 výbrusu z místa B

Obr. 57 Snímek 2 výbrusu z místa B

Obr. 58 Snímek 3 výbrusu z místa B

Ze snímků lze vyvodit, že v kritických oblastech odlitku se vyskytují oxidické pleny, které se běžně objevují u vady studené spoje a zavaleniny. Dále lze pozorovat výskyt ředin i zahlcený vzduch.

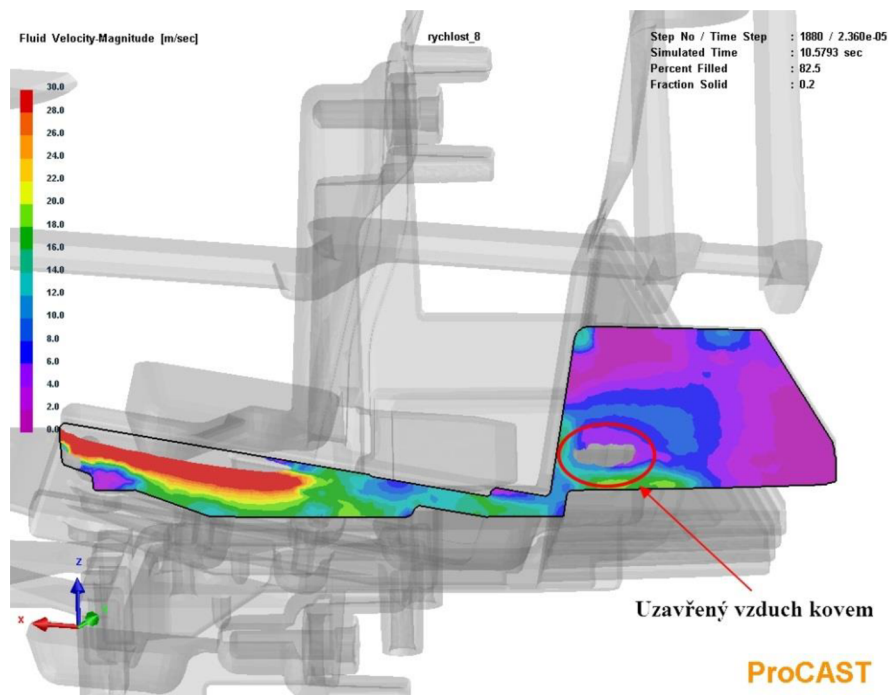
Obr. 72 Detailní simulace plnění kritických míst v čase 10,5793 s

Z obrázků 68-74, které zobrazují detailněji plnění kritických míst, je patrné, že v žebro (kritické místo B) dochází k uzavření vzduchu proudícím kovem (vyznačené uzavření na obr. 72). Takto uzavřený vzduch už nemá možnost úniku a v důsledku jeho odporu nedochází k úplnému spojení kovu v této kritické oblasti.

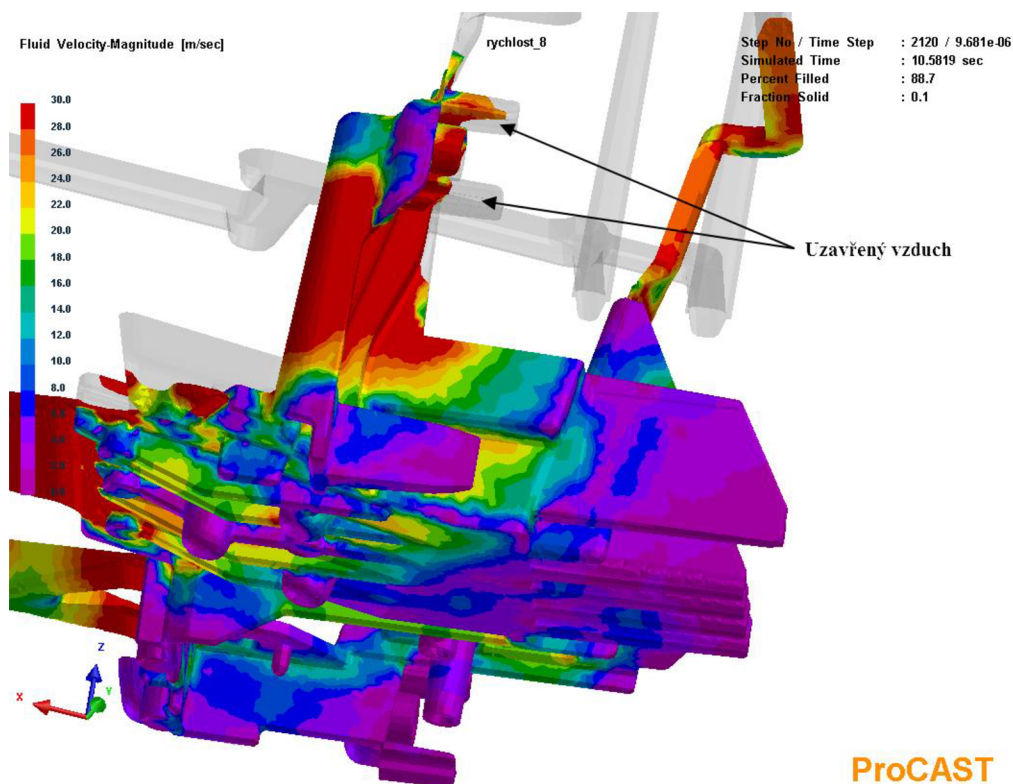
Obr. 74 Detailní simulace plnění kritických míst v čase 10,5819 s

V případě kritického místa A je patrné z obrázku 74, že není vyplněn celý tvar odlitku v těchto místech (zůstává zde uzavřený vzduch), ale odvzdušňovací kanál je již zaplněn kovem. Z tohoto důvodu již také nemá vzduch možnost úniku.

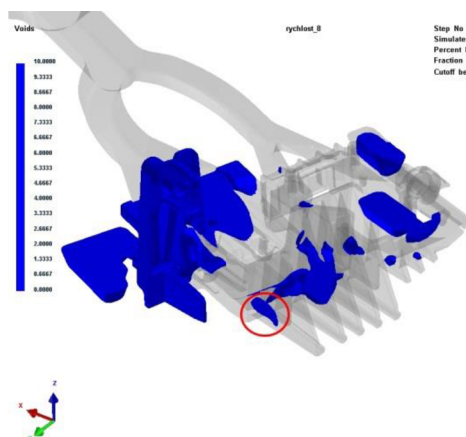
Na obrázcích 75 a 76 je zobrazen uzavřený vzduch, který je příčinou vzniku vady v inkriminovaných místech. Modrou barvou je označen vzduch a transparentní je kov.

Obr. 75 Uzavřený vzduch v místě B

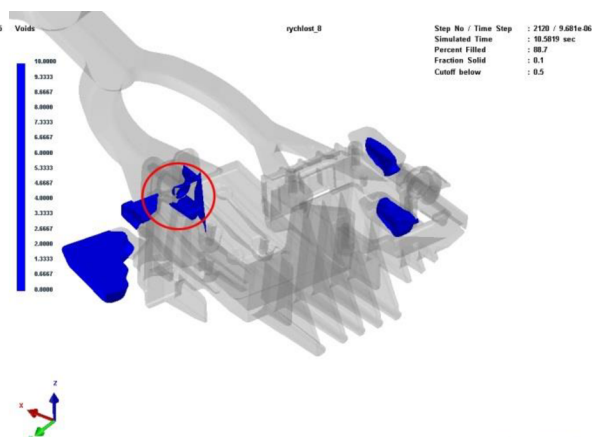
Obr. 76 Uzavřený vzduch v místě A

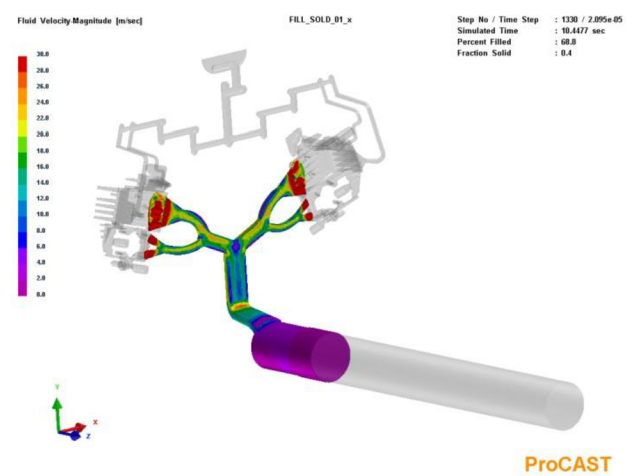
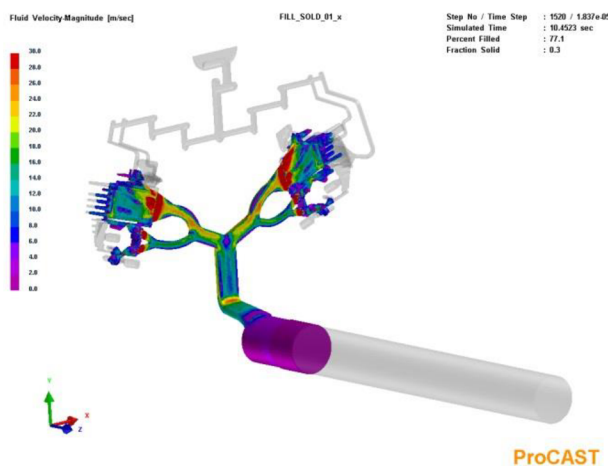
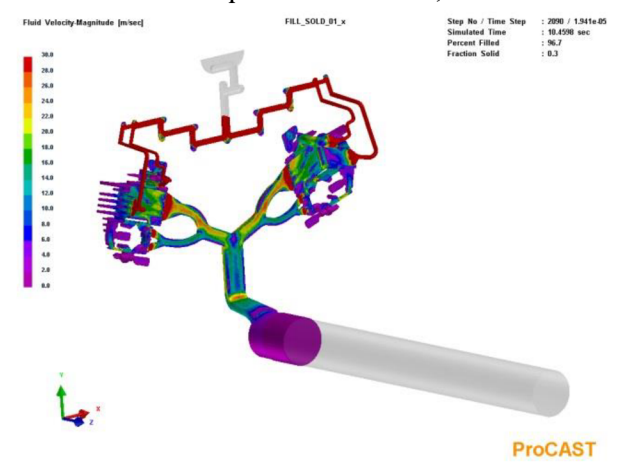
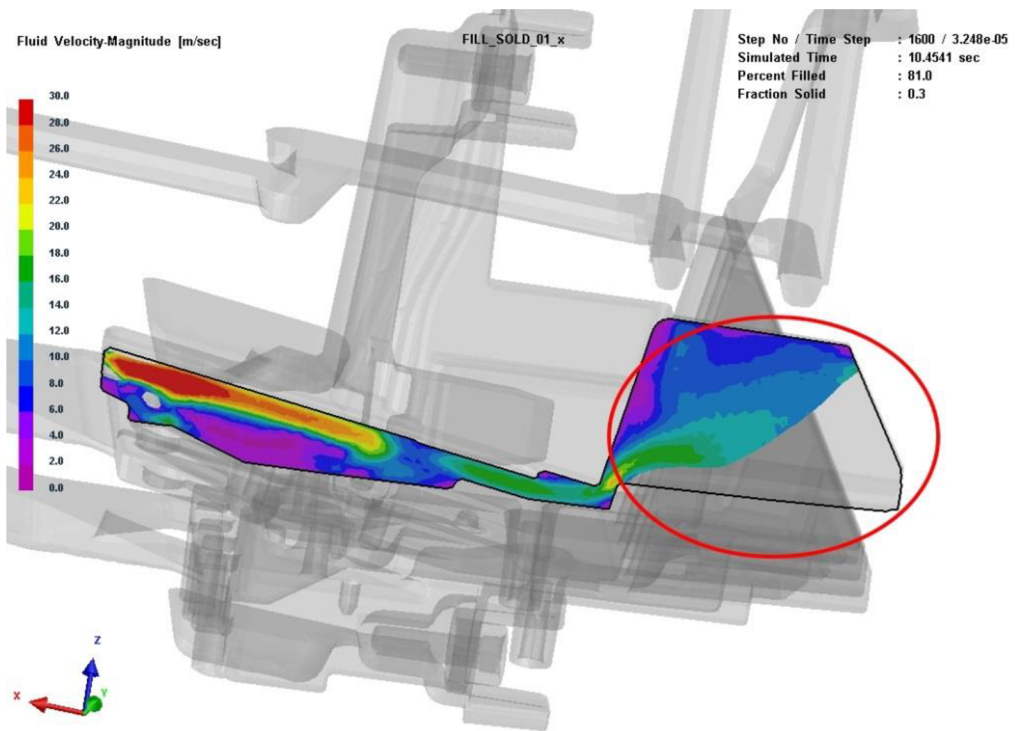
Obr. 83 Simulace plnění v čase 10,4477 s

Z uvedených snímků simulace plnění dutiny formy lze vyvodit, že po změně plnicích parametrů nedochází k uzavírání vzduchu uprostřed žebra (kritické místo B), což byla příčina vzniku vady. V případě kritického místa A lze pozorovat, že zde stále zůstává uzavřen vzduch i když už je odvzdušňovací kanál vyplněn kovem. V tomto případě lze udělat pouze úpravy formy vedoucí ke zlepšení odvodu vzduchu kolem vyhazovače.

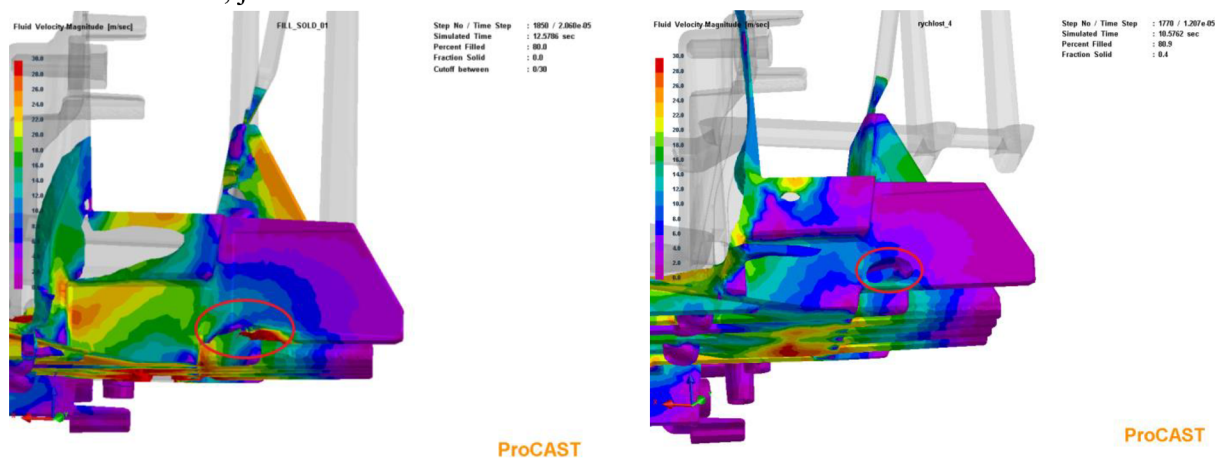
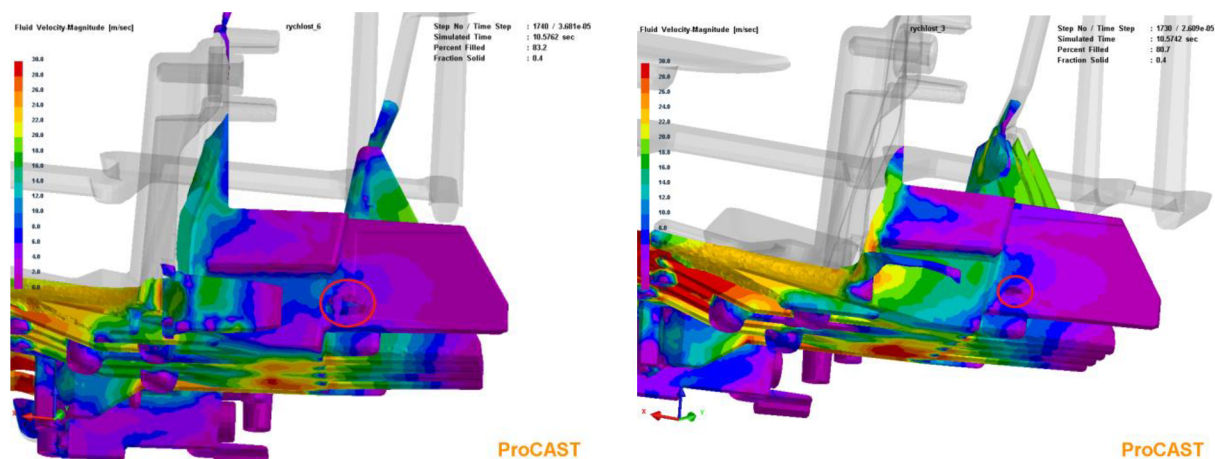
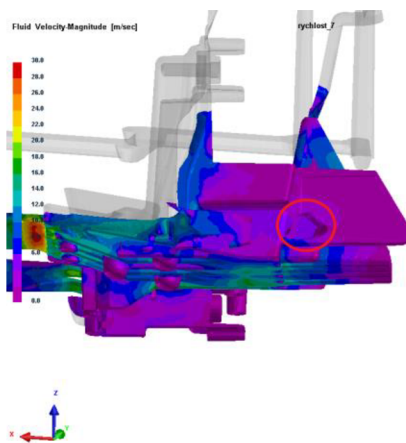
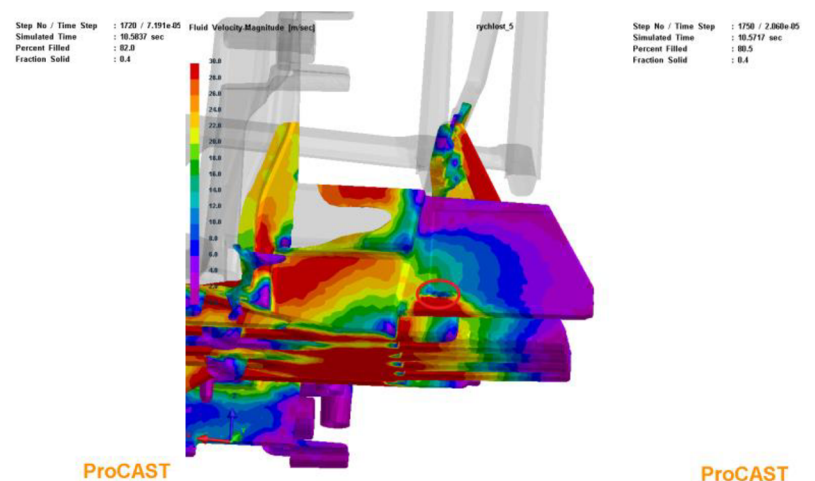
Z obrázku 93 je však patrné, že pokud druhá fáze lisování bude začínat, když kov dosáhne nařiznutí, tak podle simulace v místě B dojde zase k uzavření vzduchu proudícím kovem na stejném místě, jak tomu bylo u varianty 1. Takto uzavřený vzduch se bude v místě B vyskytovat i při změně rychlosti v_2 (zvýšením i snížením rychlosti v_2) jak je tomu podle simulace plnění na obr. 93 – 98.

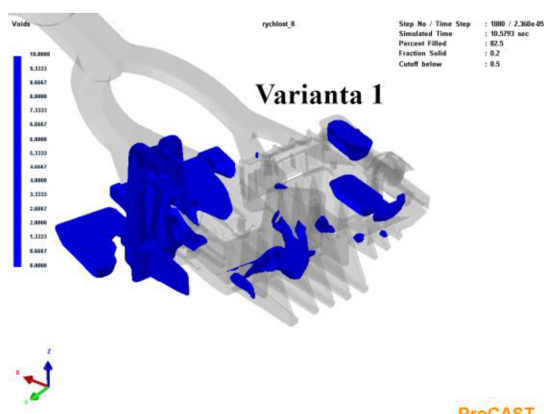
Obr. 99 Uzavřený vzduch u varianty 1 v místě B

V případě místa A je možné upravit vyhazovač lehkým zbrošením, aby mohl vzduch uniknout kolem něj. V případě místa B byl zvolen postup zkrácení času plnění dutiny formy a to změnou parametrů plnění uvedených v tabulce 8. Z obr. 99 a 100 vyplývá, že při změně parametrů plnění dochází vytlačení uzavřeného vzduchu ze středu žebra k jeho okraji, kde nedochází k víření takto uzavřeného vzduchu.

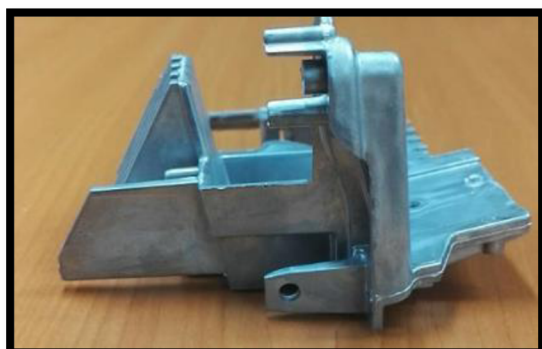
Obr. 102 Odlitek varianta 2 (vada potlačena)

Takto změněné parametry pomohly ke snížení průměrné zmetkovitosti z původních 27,7% na 10,1%. Také díky tomu již nedochází k víření uzavřeného vzduchu uprostřed žebra, a tak na něm nevzniká analyzovaná vada (obr. 101 a 102).
