**Projektovaná a realizovaná technická
protierozní opatření ve vybraných
katastrálních územích v působnosti
Pozemkového úřadu Olomouc**

DIPLOMOVÁ PRÁCE

Vedoucí diplomové práce: **Prof. Ing. Miloslav Janeček, DrSc.**
Vypracoval: **Bc. Václav Prášek**

Praha 2012

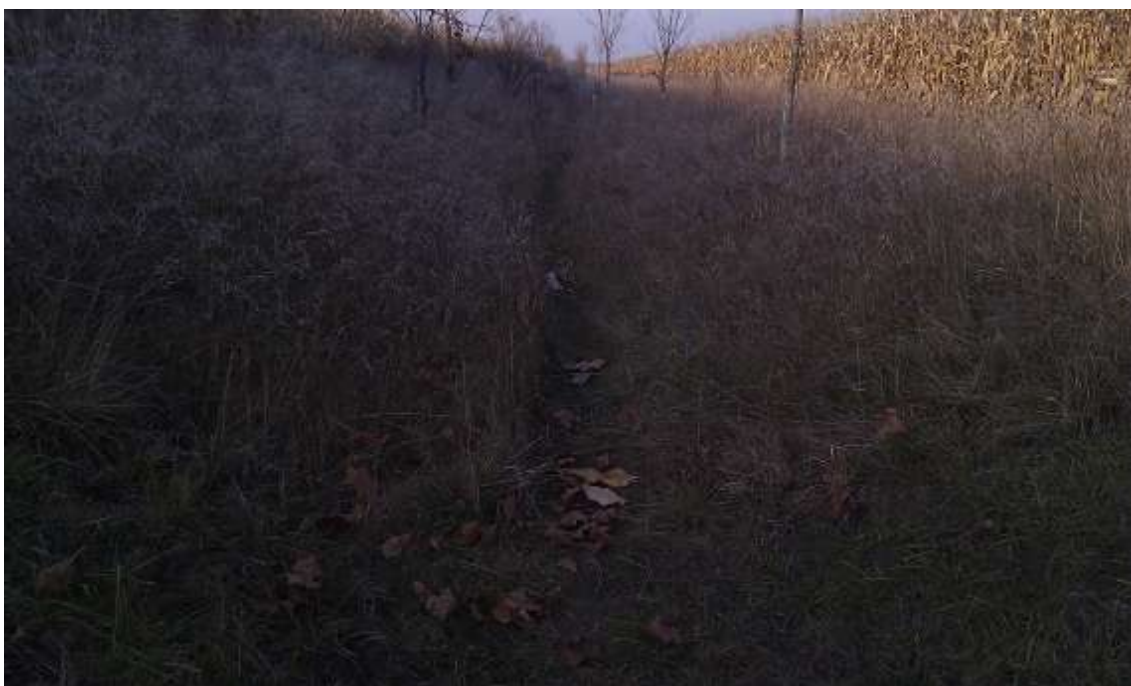
Obr. č. 18: Neudržovaná střední část ZP161/3 – Vojnice (Autor: V. Prášek, 2011)

Průlehy jsou dobře funkční, nenarušené, zpevněné dobře zapojenou travou, svahy navíc zpevněny řadou vzrostlých stromků z každé strany. Mnoho těchto stromků je však proschlých nebo dokonce zcela chybí, zůstávají po nich mezery v řadě. V úseku ZP 161/1 a ZP 161/3 je uschlých nebo zcela chybí zhruba 50% těchto stromků, v úseku ZP 161/2 odhaduji absenci těchto stromků dokonce na 60%.

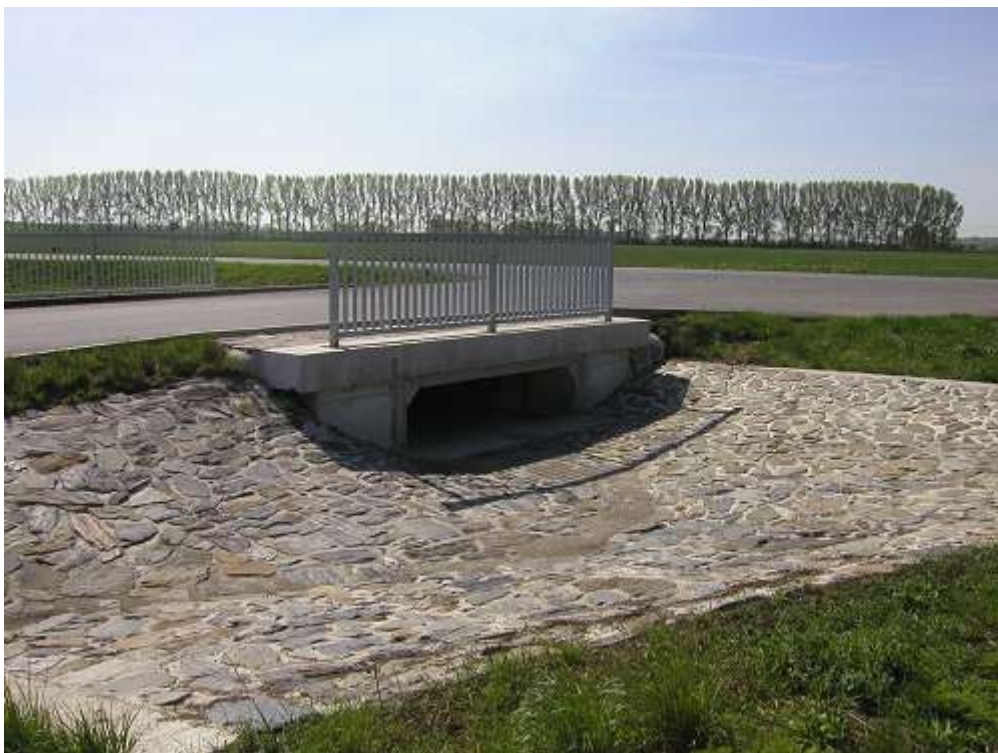
Obr. č. 32: Vpust' rámového mostu silnice III/44815, s pokračováním SP3 (Vojnice) podél silnice II/448 k inundačnímu mostu (Autor: J. Zbirovský, 2003)

Příkopy jsou dobře udržované, nejsou erodované, ani zanesené, průleh byl od jeho realizace nejspíš v době než vzrostla a dostatečně se zapojila tráva na stěnách průlehu lehce erodovaný, čímž došlo k lehkému zanesení dna a vytvoření miskovitého tvaru průlehu (bez vlivu na funkci, resp. průtočnou kapacitu průlehu).

Dno i břehy příkopů i průlehu jsou nyní již obrostlé dobře zapojeným zatravněním, které je pravidelně vysekávané, v místech soustředěného toku a exponovaných místech (vpust' a výust' rámového mostu pod silnicí III/44815 a boční přepad u Vojnické stružky) vhodně a dostatečně zpevněny dlažbou z lom. kamene.

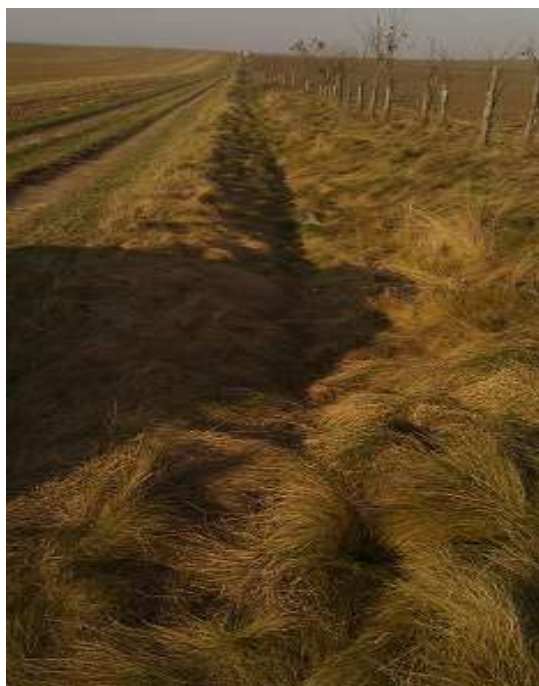
Obr. č. 36: Konec průlehu C2/2 SP-C162 (Vojnice) od cesty C18 (Autor: V. Prášek, 2011)

Lehce zarostlý rostlinami a neposečenou travou, nicméně bez výraznějšího vlivu na funkci. Přestože tráva a rostliny zpomalí tekoucí vodu a umožní tak usazení erodovaných částic půdy, hrozí zde výrazné rozmnožení těchto plevelných rostlin, což hlavně z estetického hlediska není vhodné a přemnožení těchto rostlin by s sebou neslo omezení funkčnosti průlehu jako svodného průlehu k odvedení vody z přívalových dešťů. Proto bych navrhoval pokosení alespoň těchto plevelných rostlin. Samotný průleh není potřeba čistit, opravovat, či upravovat.

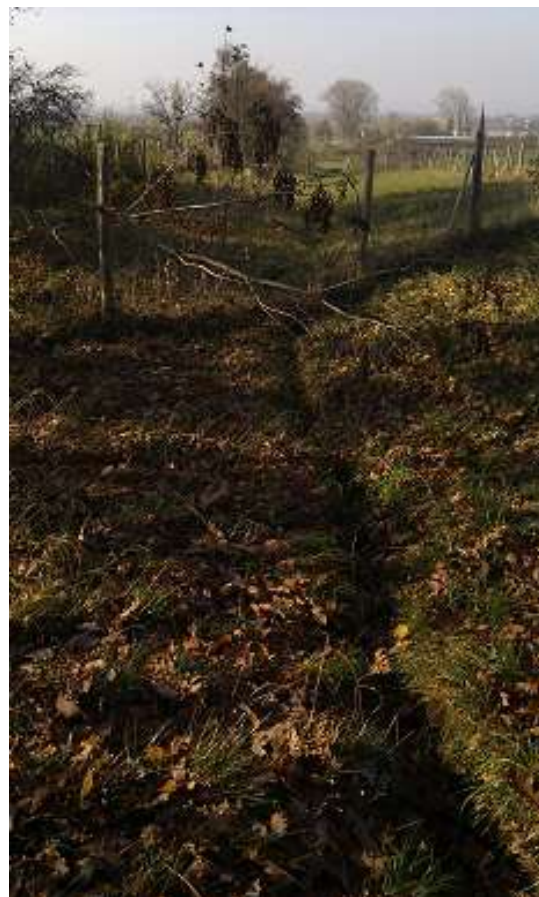
Obr. č. 39: SP3 (Dolní Dlouhá Loučka)
od zlomu průlehu do jeho začátku
- dno narušené erozní rýhou
(Autor: V. Prášek, 2011)

Průleh je silně zarostlý, tráva neposekaná, u trubního propustku a na horní hraně průlehu vzrostlé nesekané plevelné rostliny. V první části průlehu (od napojení do bezejmenné vodoteče až ke zlomu průlehu dno narušené erozní rýhou šíře 25 cm a hloubce 15 cm), druhá část průlehu od zlomu k silnici zanesená usazenými erodovanými půdními částmi. Rovněž výpust' trubního propustku pod silnicí III/4451 včetně dlažby z lom. kamene je silně zanesená usazeninami o výšce až 30 cm, čímž dochází k výraznému snížení průtočné kapacity propustku. Většina průlehu je vedena v oplocených pozemcích.

Dle mého názoru je první část průlehu od zapojení do bezejmenné vodoteče do zlomu průlehu zbytečná z hlediska protierozní ochrany. Slouží výhradně jako svodný průleh bez zachytávání povrchové vody z pozemků. Svod vody z druhé části průlehu (od zlomu ke silnici III/4451) bych řešil vyústěním do bezejmenné vodoteče již v místě nynějšího lomu. V případě nepříznivých výškových rozdílů bych provedl vyčištění koryta této vodoteče, které je v současné době velmi zanesené, čímž by se zároveň vyčistilo koryto od usazenin a upravil by se břehový doprovod, kterým je zarostlé i koryto této vodoteče, čímž může docházet k rozlévání vody z přívalových dešťů z nadlehlých pozemků po přilehlých pozemcích.

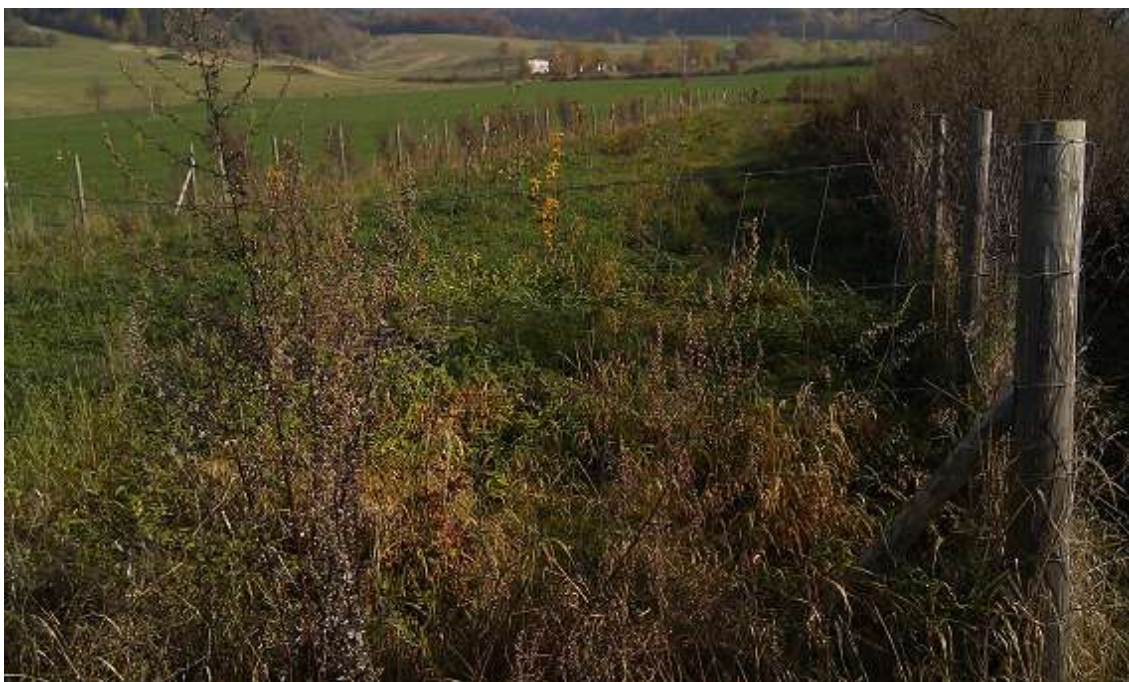
Obr. č. 40: Začátek průlehu SP3 (Dolní Dlouhá Loučka) - stočení do bezejmenné
vodoteče (Autor: V. Prášek, 2011)

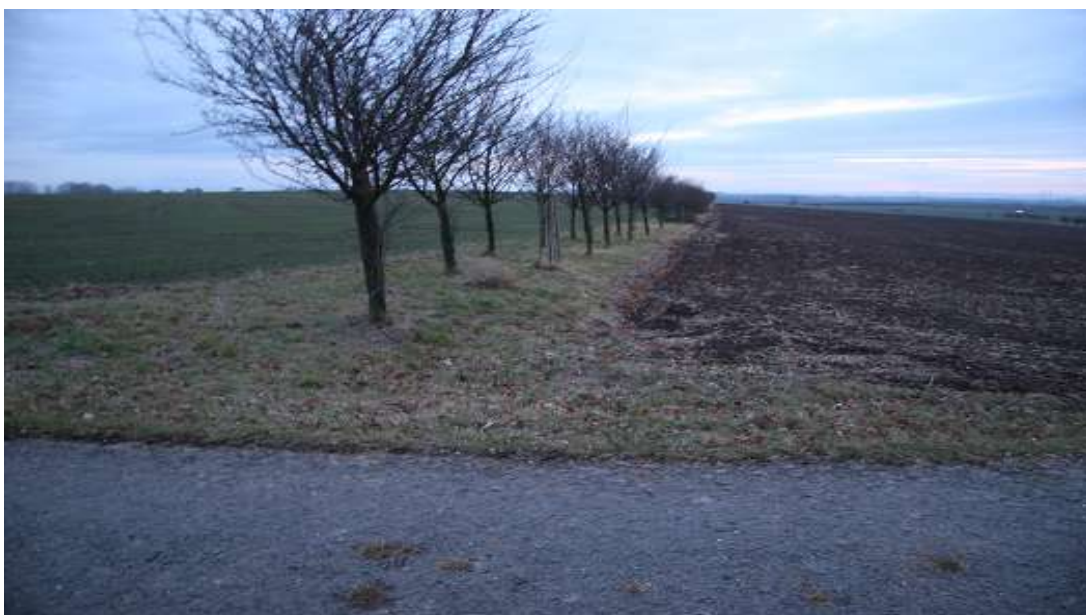
Obr. č. 48: Zatravněný pás (mez) M1 (Nedvězí) z pohledu od CR1 IP1 (Autor: V. Prášek, 2011)

M1, parcela č. 365/12, šíře 5 m, délka 469 m, vysečená tráva, s dvěma řadami vzrostlých stromů, bez průlehu pod, či nad útvarem (pod pásem se postupným odoráváním začíná vytvářet koryto, které by mohlo v budoucnosti tvořit svodný příkop či průleh).

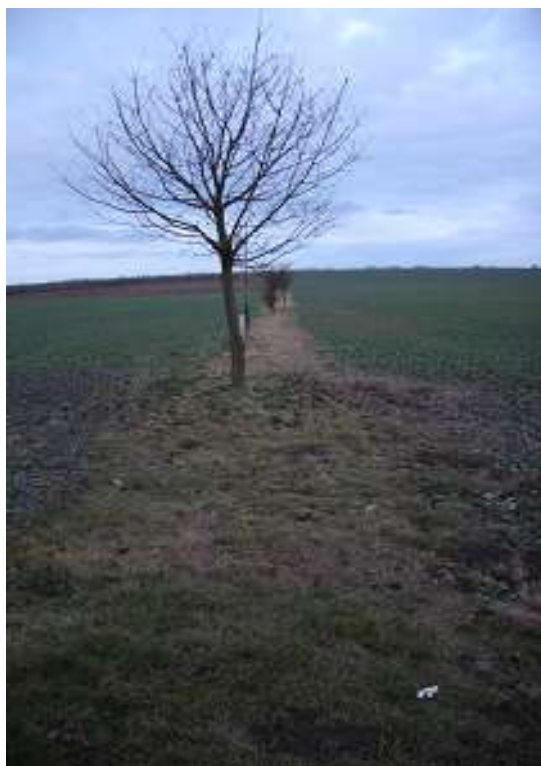
Obr. č. 51: Zatravněný pás ZP3 (Nedvězí)
z pohledu od BC74 směrem k obci
(Autor: V. Prášek, 2011)

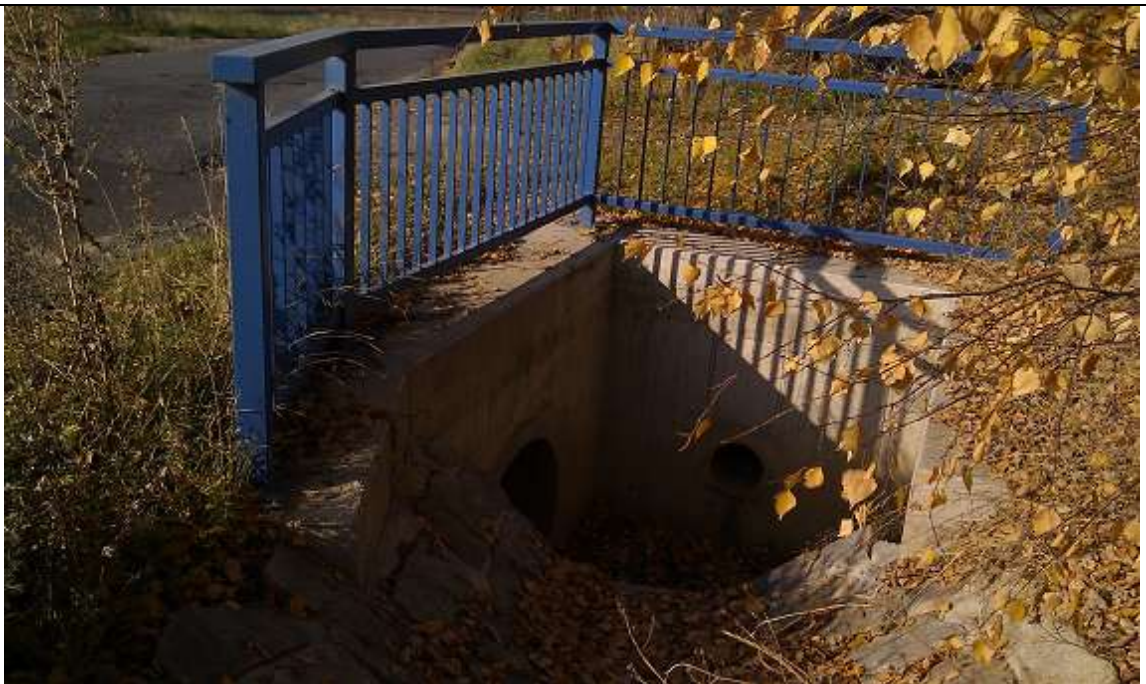
Obr. 2: Vpust' trubního propustku (vlevo) pod silnicí III/4451 z příkopu této silnice
(Autor: V. Prášek, 2011)

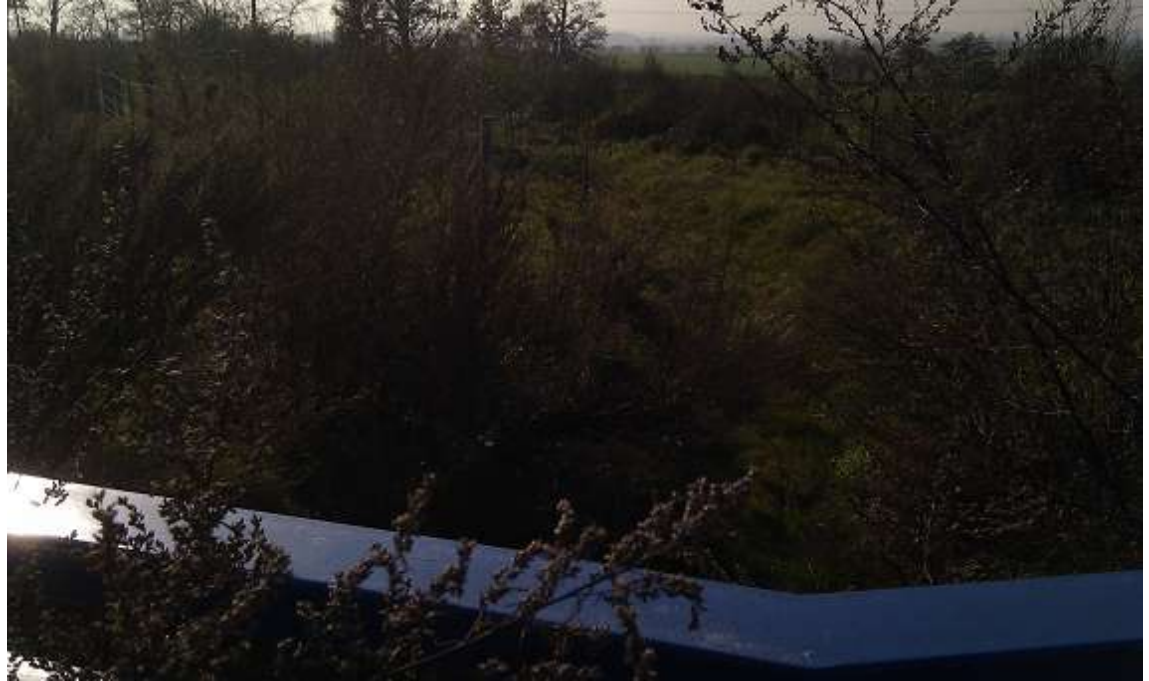
Obr. 3: Konec průlehu SP3 ze silnice III/4451 (Autor: V. Prášek, 2011)

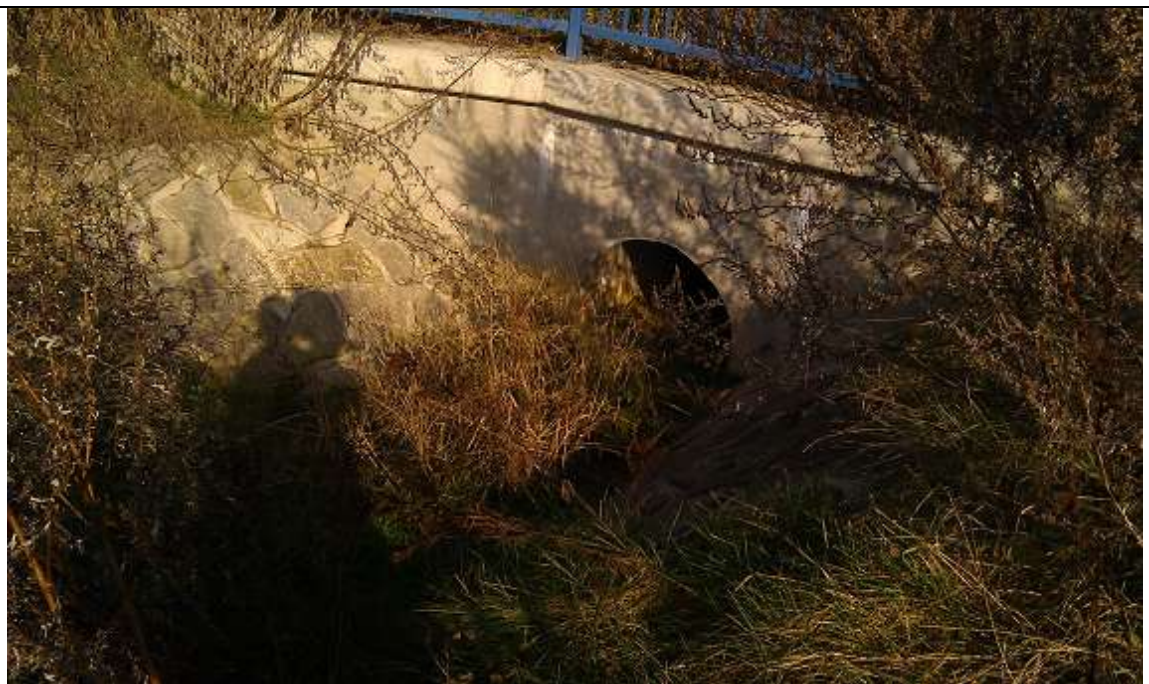
Minimální a maximální sklon koryta v %	0,70 % - 7,20 %
Objekty v příkopu eventuelně průlehu a jejich rozměry	Trubní propustek DN 1000/dl. 13 m (km 0,47525)
Skutečný stav	
Délka trasy	0,536 km (0,3878 km od napojení na bezejmennou vodoteč po stočení na sever + 0,1482 km od stočení po vpusť trubního propustku pod silnicí III/4451)
Tvar příčného profilu	Lichoběžník
Šířka ve dně	0,5 m
Průměrná hloubka příkopu eventuelně průlehu	0,25 m (u výpustě trubního propustku 1,33 m)
Sklon svahů	1:6,8 – 1:7,2
Opevnění koryta (dna, svahů)	Zatravnění dna i svahů, 4 řady vzrostlých stromků, v lomu průlehu 24 m (měřeno v ose průlehu) dlažby z lom. kamene a volně, náhodně položené kameny, u výpustě z trubního propustku pod silnicí III/4451 zpevnění průlehu v délce 23 m dlažbou z lom. kamene v betonu.
Stav příkopu (zarostlý, zanesený, erodovaný)	Silně zarostlý, tráva neposekaná, u trubního propustku a na horní hraně průlehu vzrostlé nesekané plevelné rostliny. V první části průlehu (od napojení do bezejmenné vodoteče až ke zlomu průlehu dno narušené erozí rýhou šíře 25 cm a hloubce 15 cm), druhá část průlehu od zlomu k silnici zanesená usazenými erodovanými půdními částmi. Rovněž výpusť trubního propustku pod silnicí III/4451 včetně dlažby z lom. kamene je silně zanesená usazeninami o výšce až 30 cm, čímž dochází k výraznému snížení průtočné kapacity propustku.

Obr. 4: Výpusť trubního propustku pod silnicí III/4451 (Autor: V. Prášek, 2011)

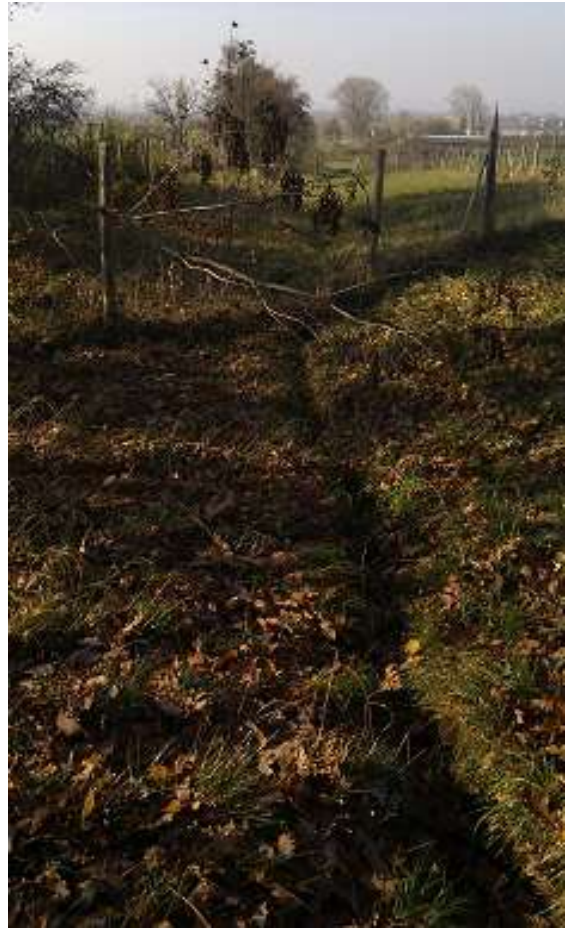
Obr. 6: SP3 od zlomu průlehu do jeho začátku - dno narušené erozní rýhou (Autor: V. Prášek, 2011)

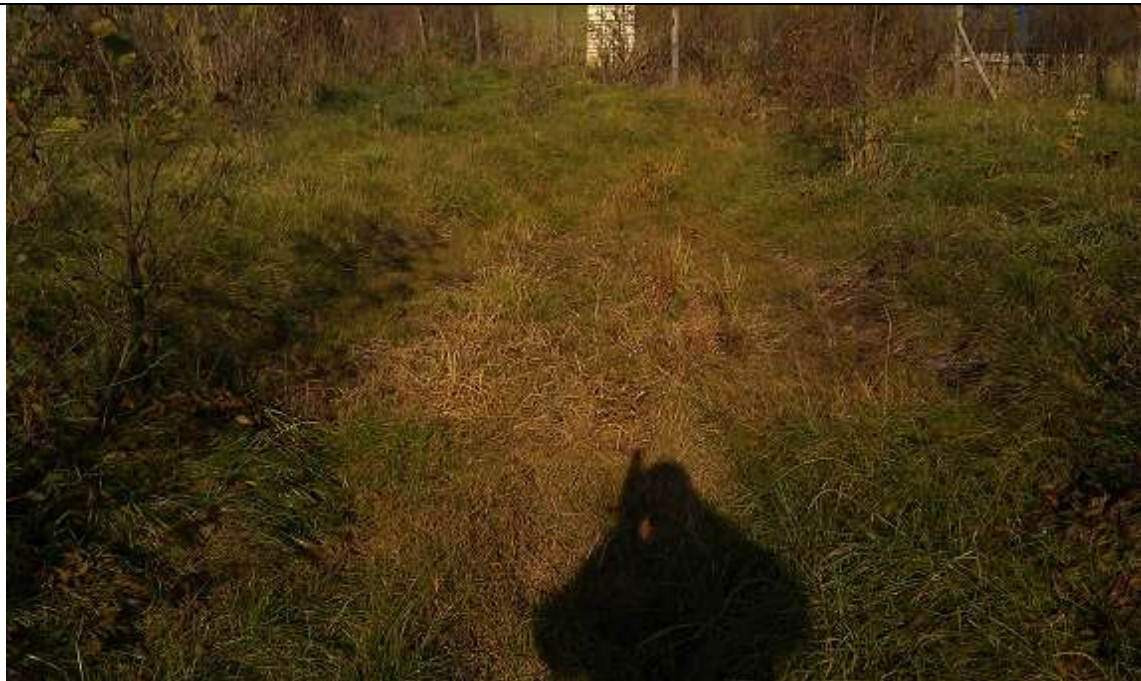
Obr. 7: Zanesení průlehu SP3 usazenou erodovanou zeminou (Autor: V. Prášek, 2011)

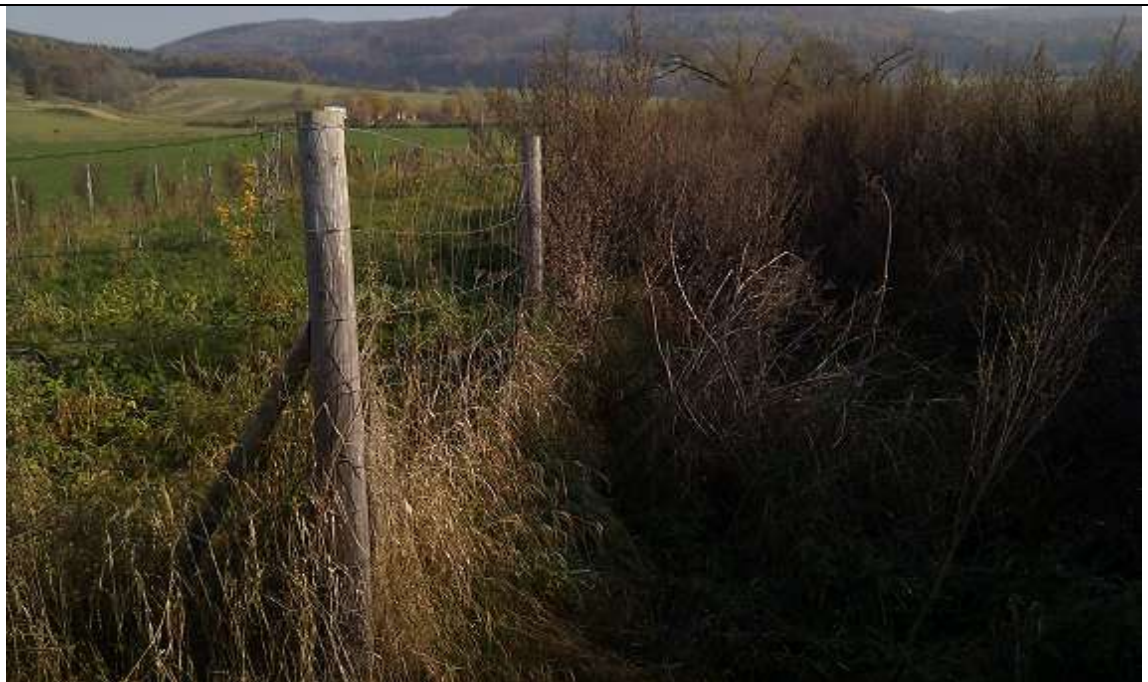
Obr. 9: Začátek průlehu SP3 - zaústění do bezejmenné vodoteče (Autor: V. Prášek, 2011)

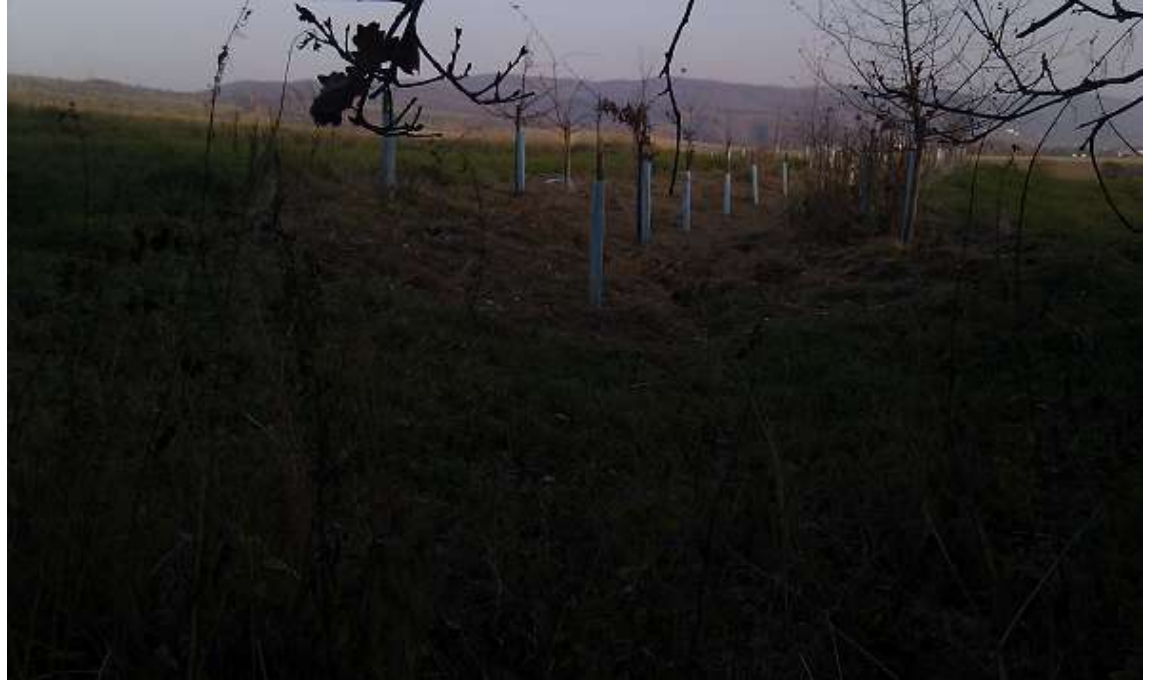
Obr. 5: Začátek ZP3 z pohledu z lesíku (Autor: V. Prášek, 2011)

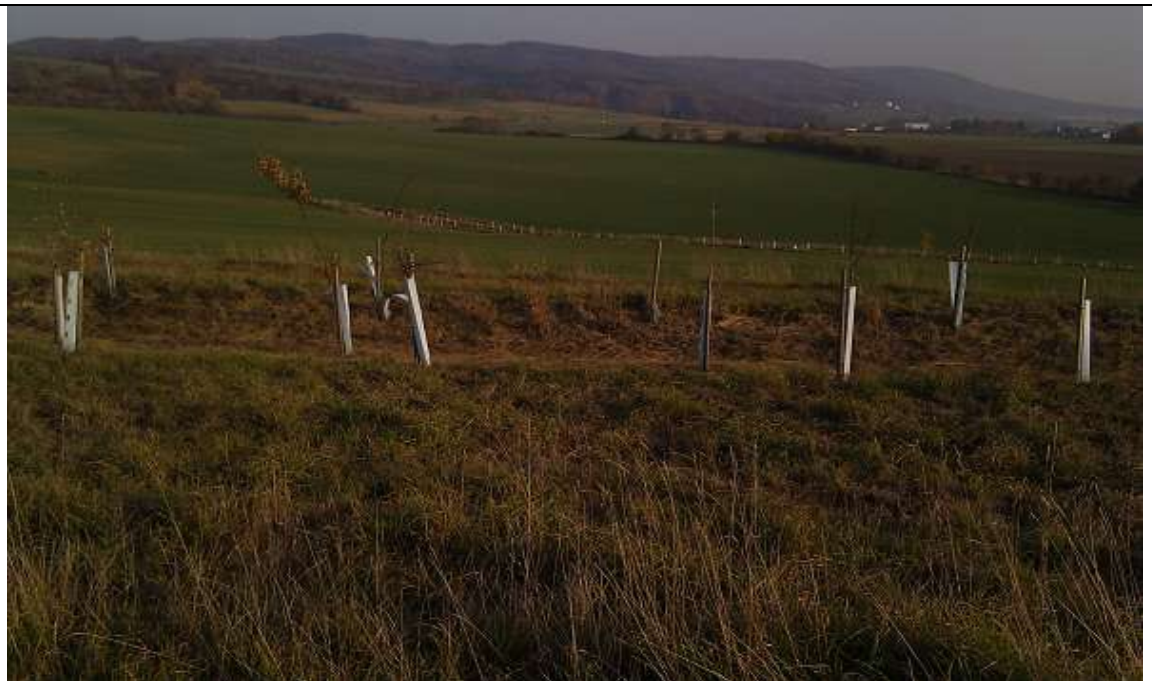
Obr. 6: Pohled z vrchu na ZP2 a níže na konec ZP4 (Autor: V. Prášek, 2011)

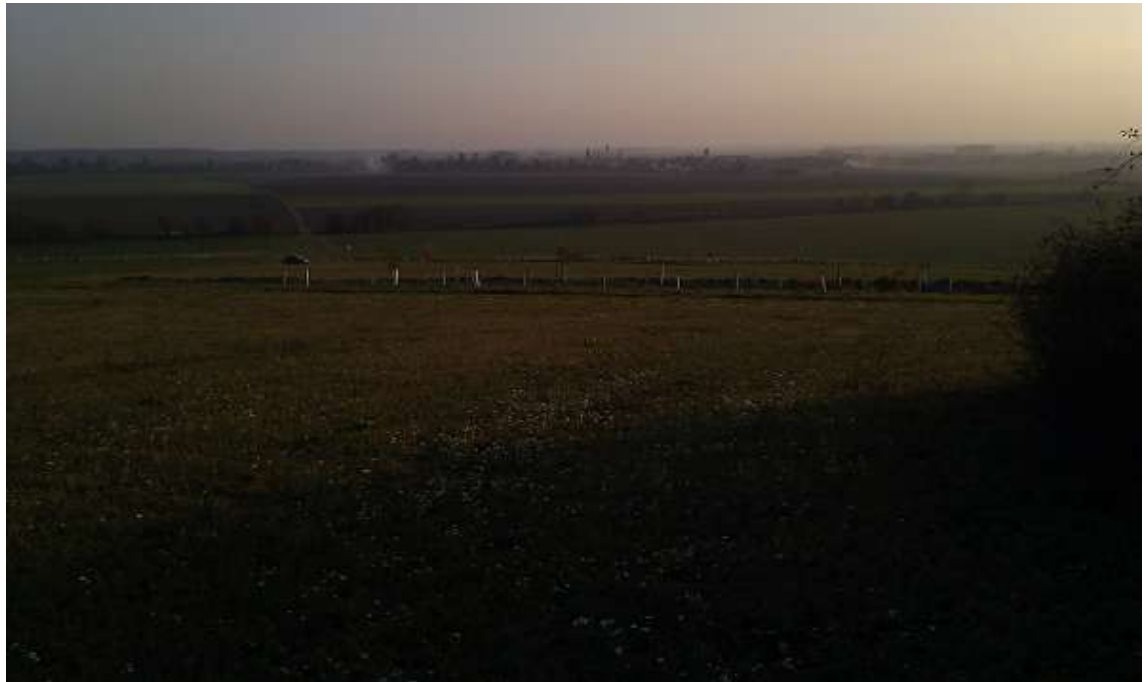
Obr. 7: Pohled z vrchu na ZP1, ZP3 a na Dlouhou Loučku (Autor: V. Prášek, 2011)

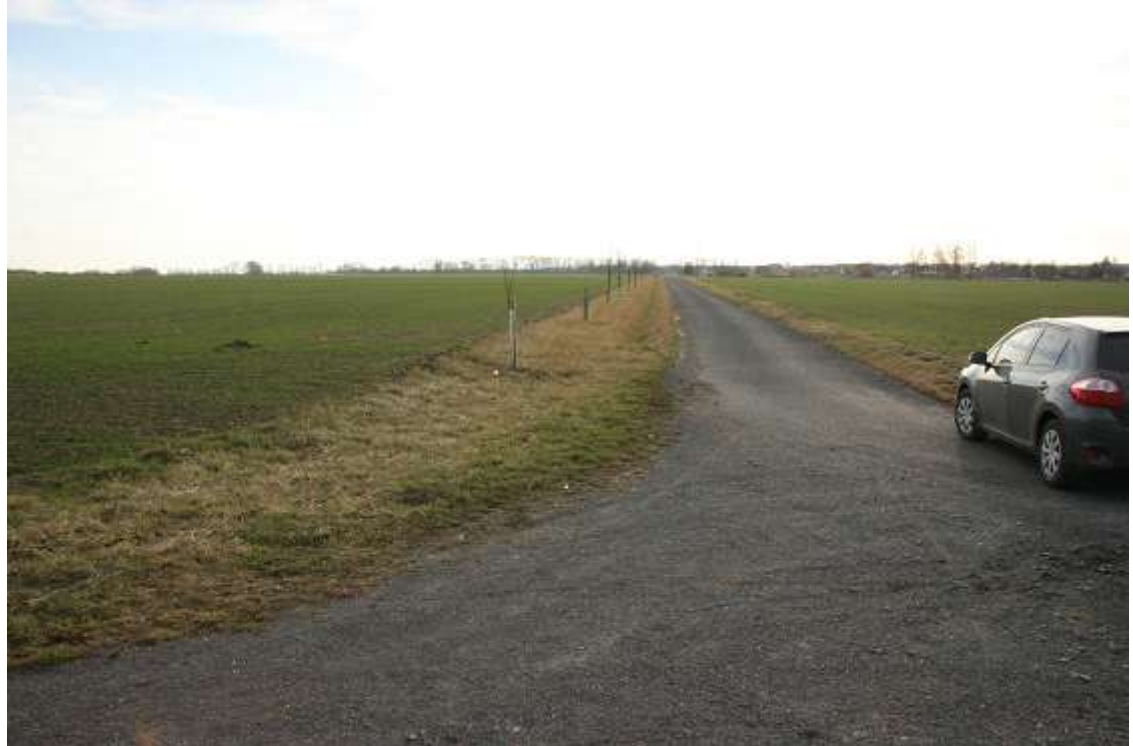
Obr. 2: Konec příkopu u C1 z cesty C11 (Autor: V. Prášek, 2011)

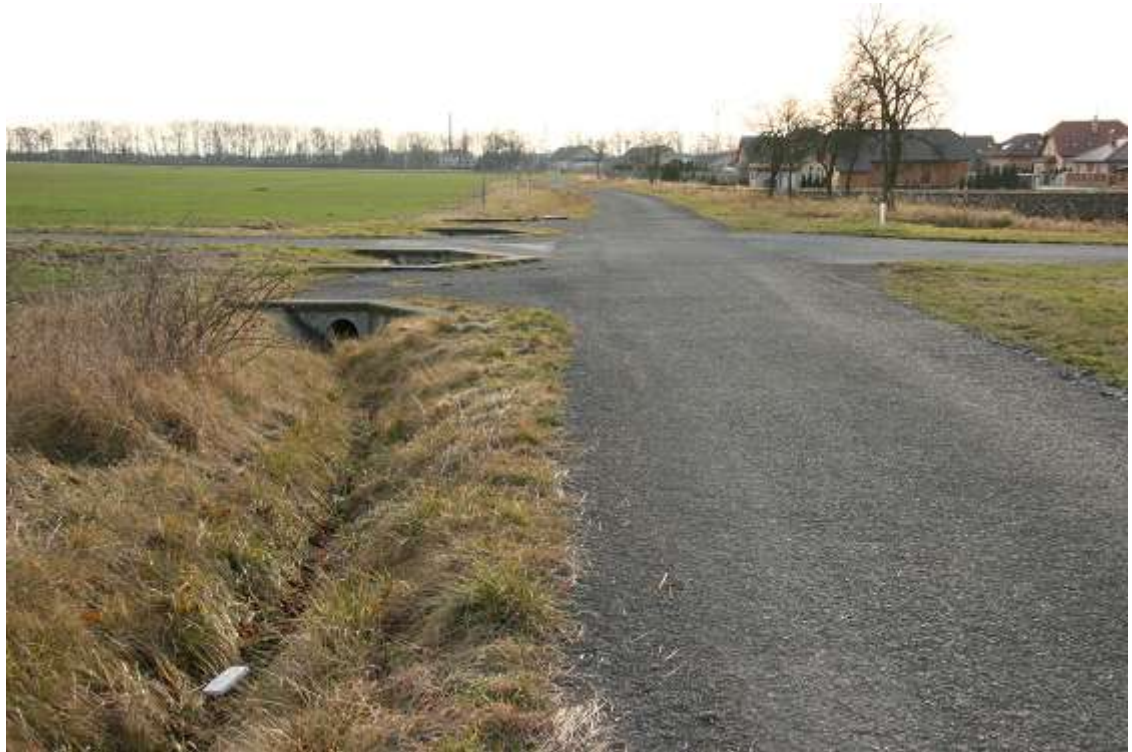
Obr. 3: Křížení příkopu u C1 s cestou C4 s trubním propustkem pod C4 a hospodářskými sjezdy č. 4 a 3 (Autor: V. Prášek, 2011)

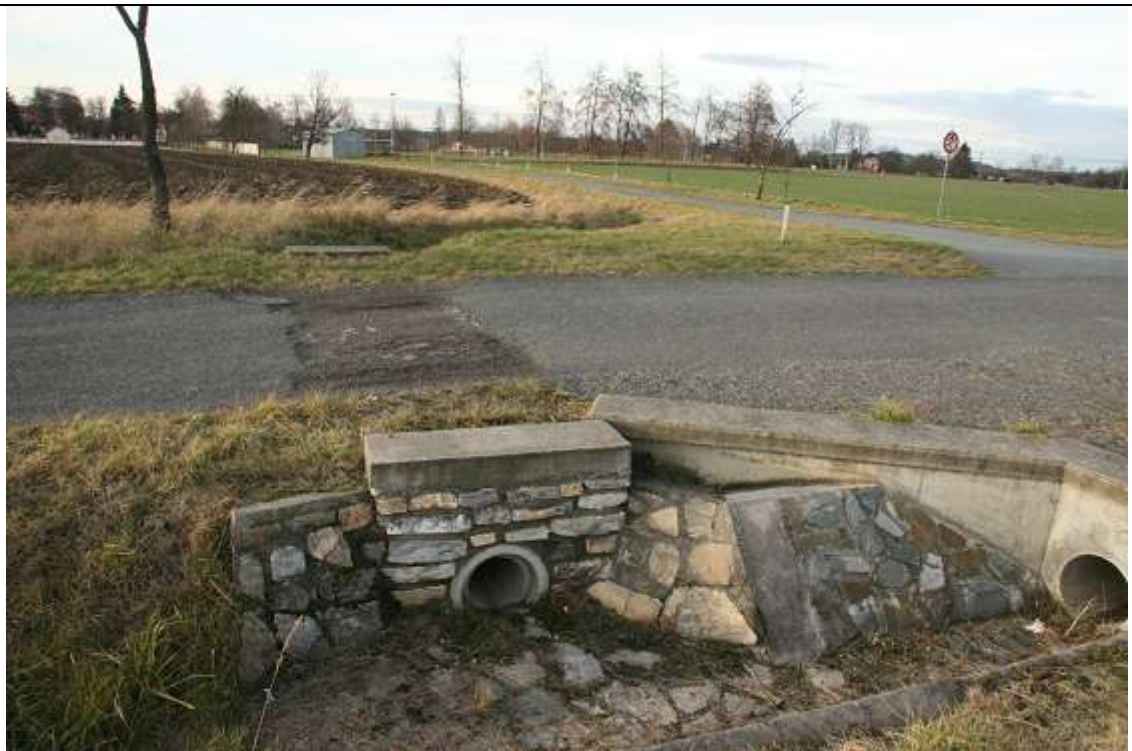
Obr. 4: Detail trubního propustku pod C1 realizované obcí Majetín po ukončení KPU s příkopem podél cesty C4 s napojením na rybník Hliník (Autor: V. Prášek, 2011)

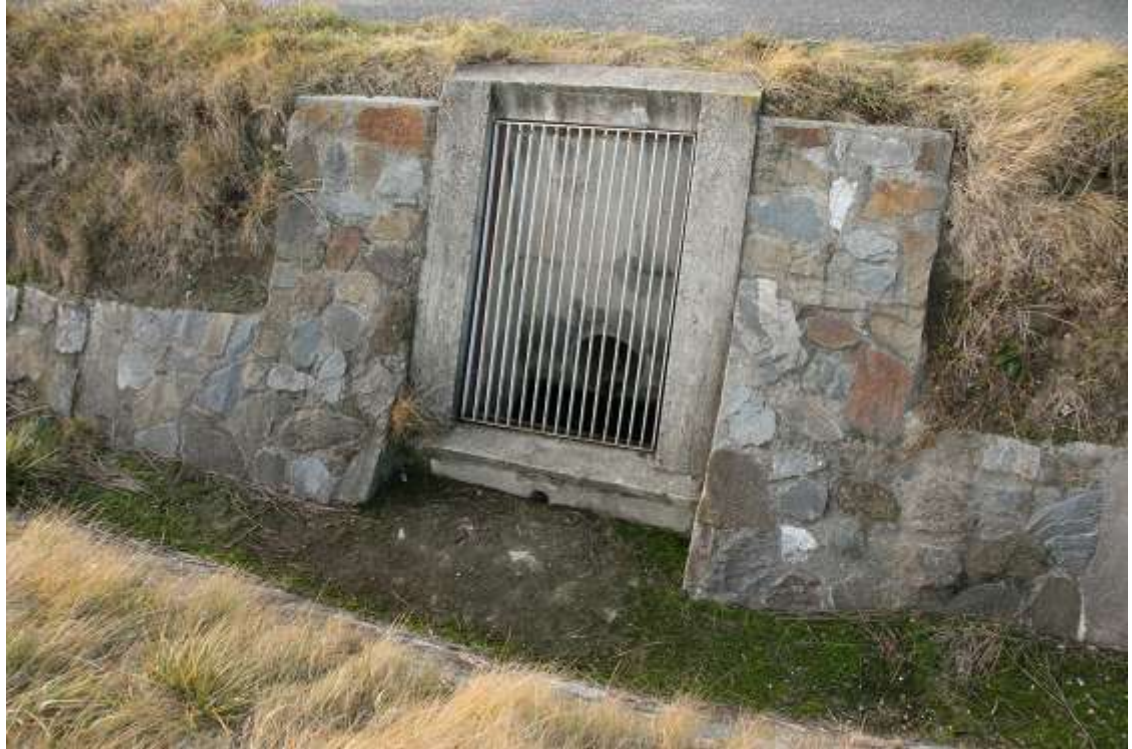
Obr. 5: Detail prvotní boční vpustě DN 300 s mříží pod C1 s napojením na stávající kontrolní šachtu (Autor: V. Prášek, 2011)

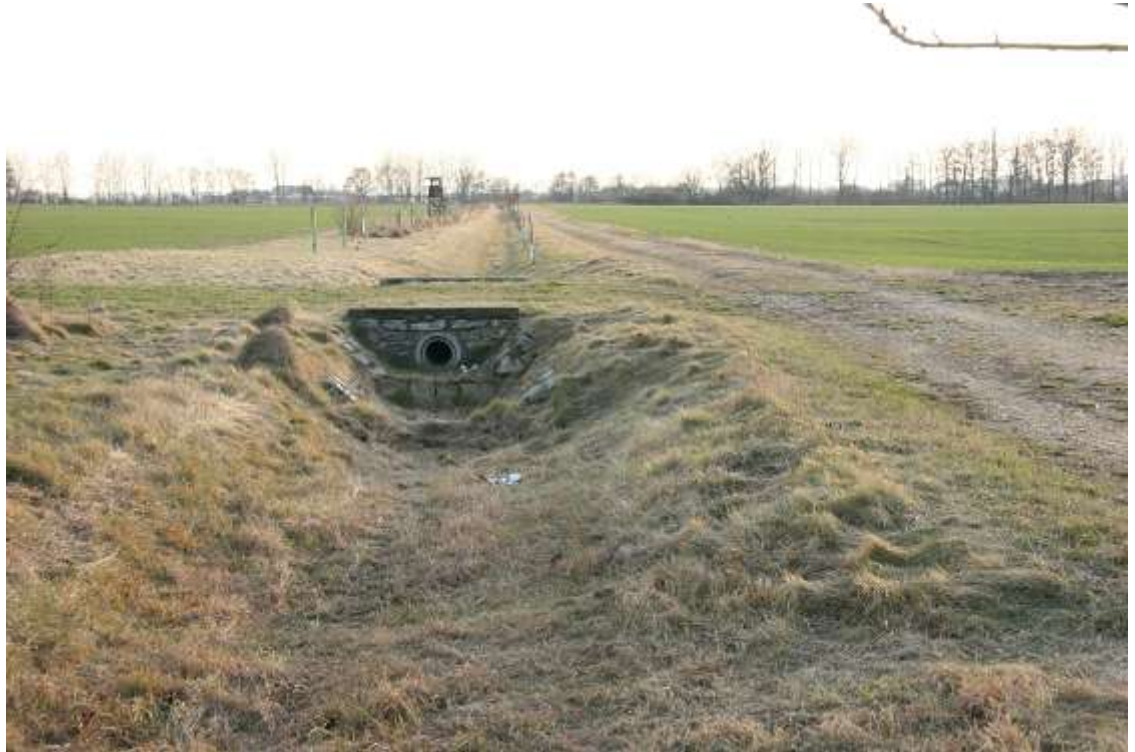
Obr. 7: Začátek průlehu u C12 s trubním propustkem pod cestou C5 (Autor: V. Prášek, 2011)

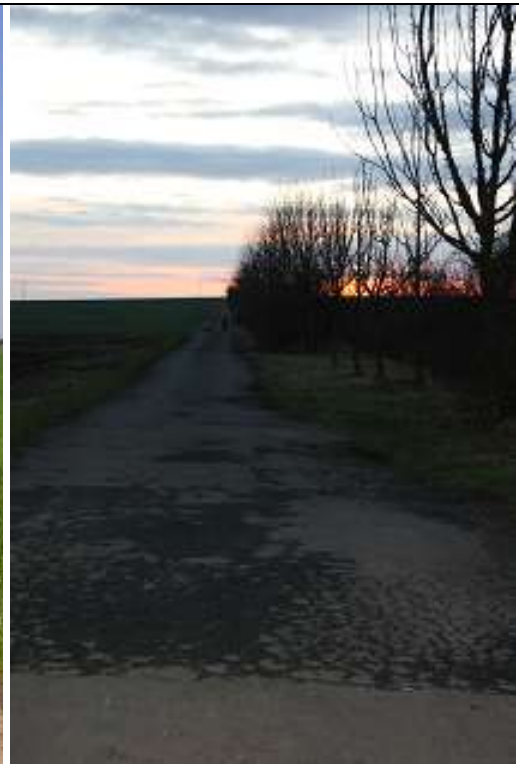
Obr. 3: Zatravněný pás ZP1 podél cesty C2 směrem od silnice II/570 (Autor: V. Prášek, 2011)

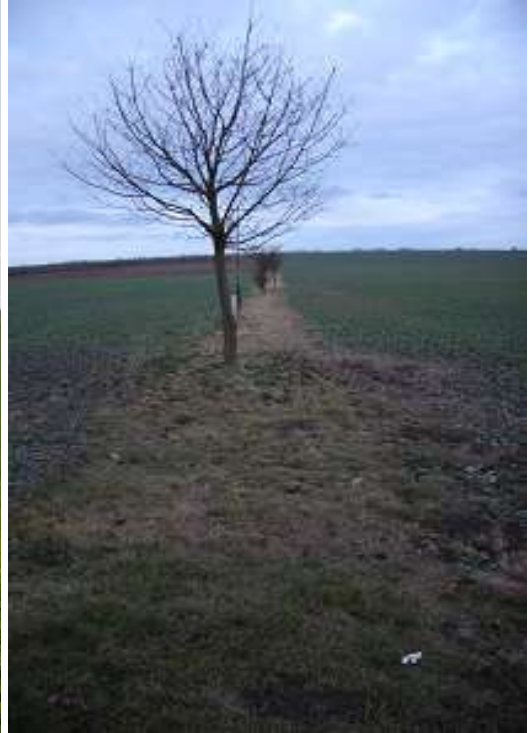
Obr. 5: ZP3 z pohledu od BC74 směrem k obci
(Autor: V. Prášek, 2011)

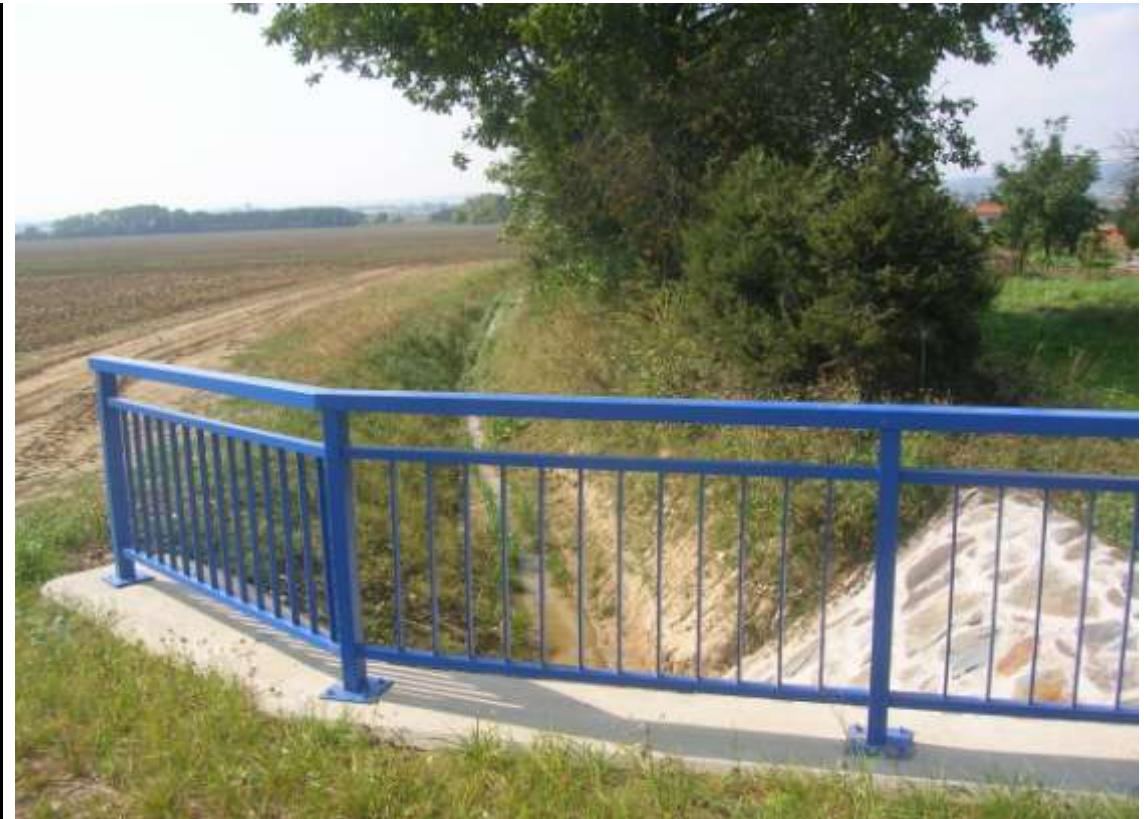
Obr. 3: Výpusť trubního propustku DN 1000/12,5 m z pohledu ze silnice III/4491 ze dne 18.09.2009
(Autor: Jan Zbirovský)

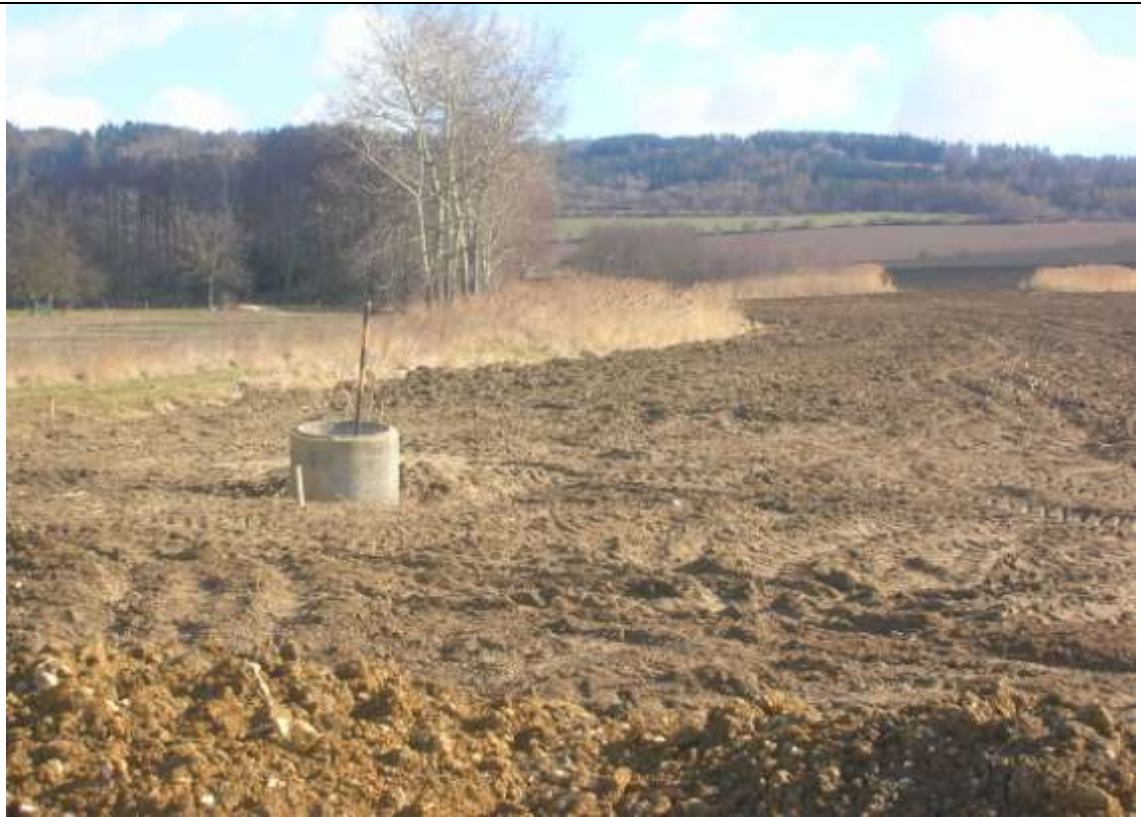
Obr. 6: Pohled na místo budoucí ZP3 ze silnice III/4491, směrem ke konci, před realizací ze dne 18.03.2009 (Autor: Jan Zbirovský)

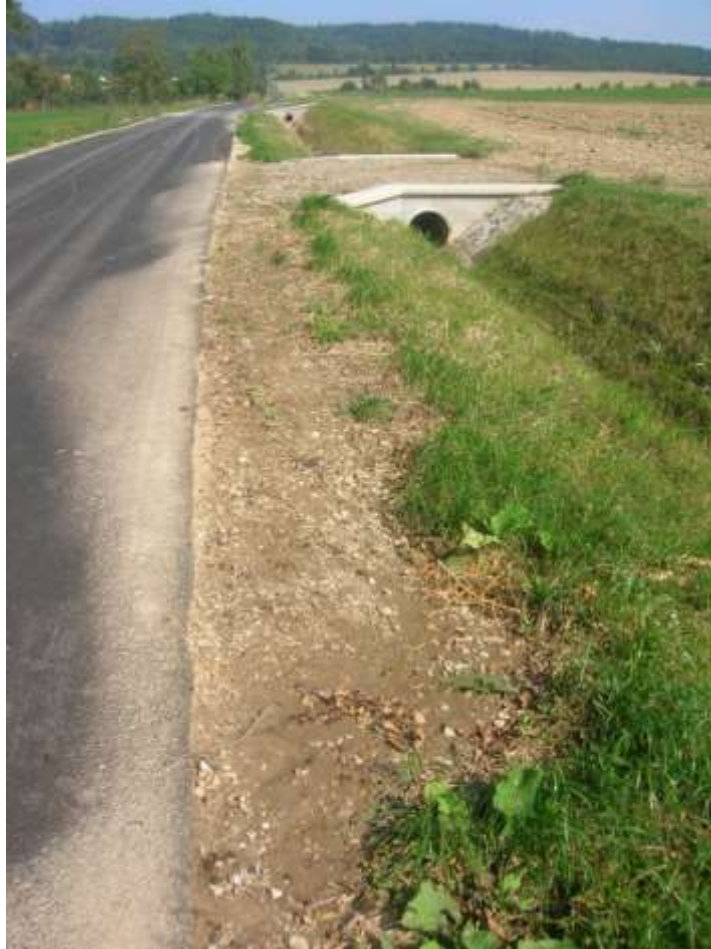
Obr. 7: Hospodářské sjezdy na cestu C2 přes ZP3 (Autor: Jan Zbirovský, 18.09.2009)

Poznámky z místního šetření	
<p>Zjišťováním názorové hladiny obyvatelstva obce Plinkout mající usedlosti u ZP3 bylo zjištěno, že před zřízením ZP3 docházelo k zaplavování pozemků zahrad u jejich domů, čímž bylo vybudováním ZP3 zabráněno. ZP3 vidí tedy jako velmi přínosný z hlediska ochrany před přívalovou vodou. Avšak jeví se jim jako chybný v tom smyslu, že hospodářskými sjezdy dochází k vyplavování vody, půdy a šterku z těchto sjezdů na cestu C2.</p>	
Zpracoval	Bc. Václav Prášek

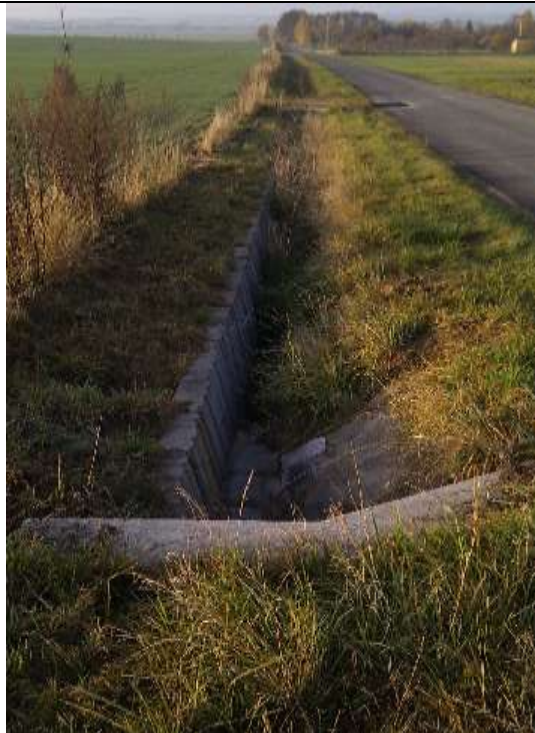
Obr. 10: Zpevnění břehu mezi 7. a 8. přejezdem (Autor: Václav Prášek)

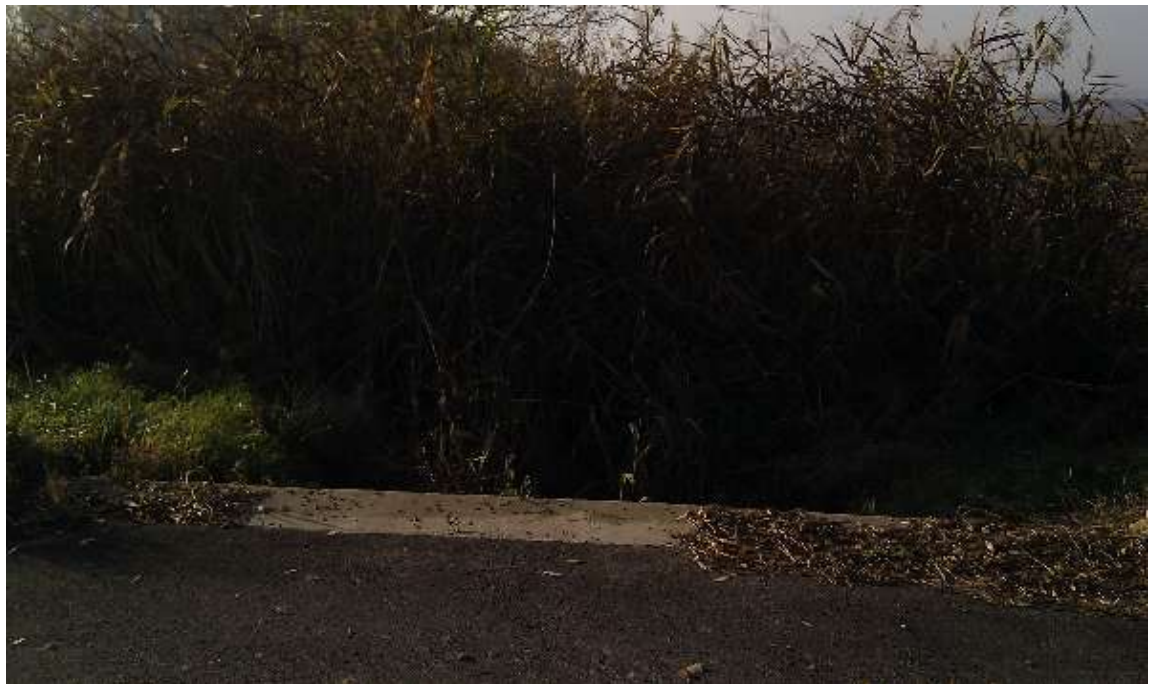
Obr. 2: Začátek příkopu z 1.trubního propustku silnice III/4491 z 09.11.2011 (Autor: Václav Prášek)

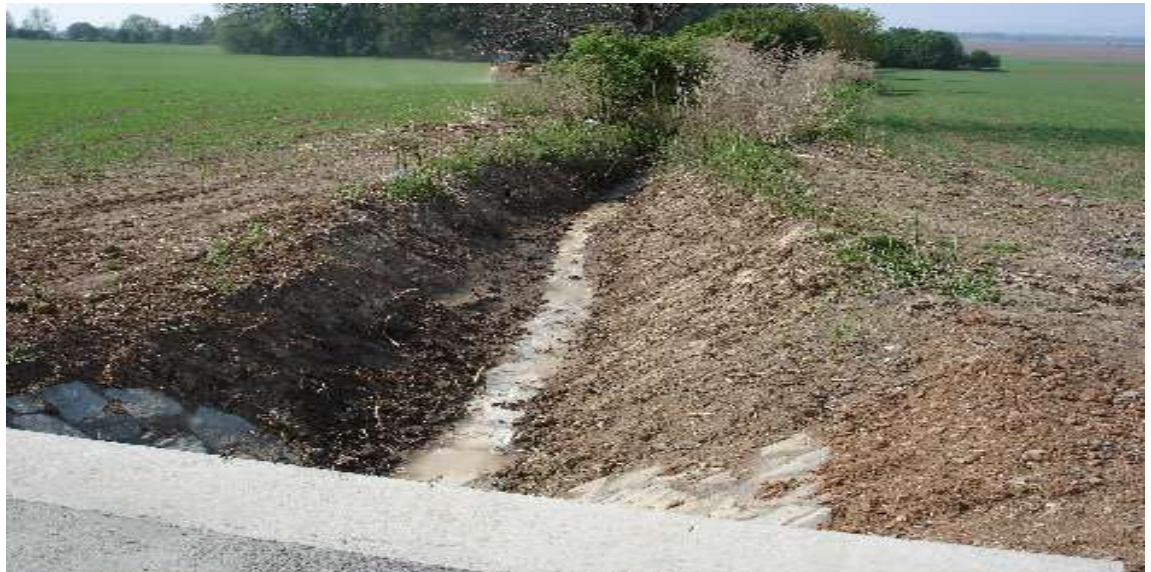
Obr. 3: Začátek příkopu z 1. trubního propustku silnice III/4491 po realizaci (Autor: Jan Zbirovský)
