**Projektovaná a realizovaná technická
protierozní opatření ve vybraných
katastrálních územích v působnosti
Pozemkového úřadu Olomouc**

DIPLOMOVÁ PRÁCE

Vedoucí diplomové práce: **Prof. Ing. Miloslav Janeček, DrSc.**
Vypracoval: **Bc. Václav Prášek**

Praha 2012

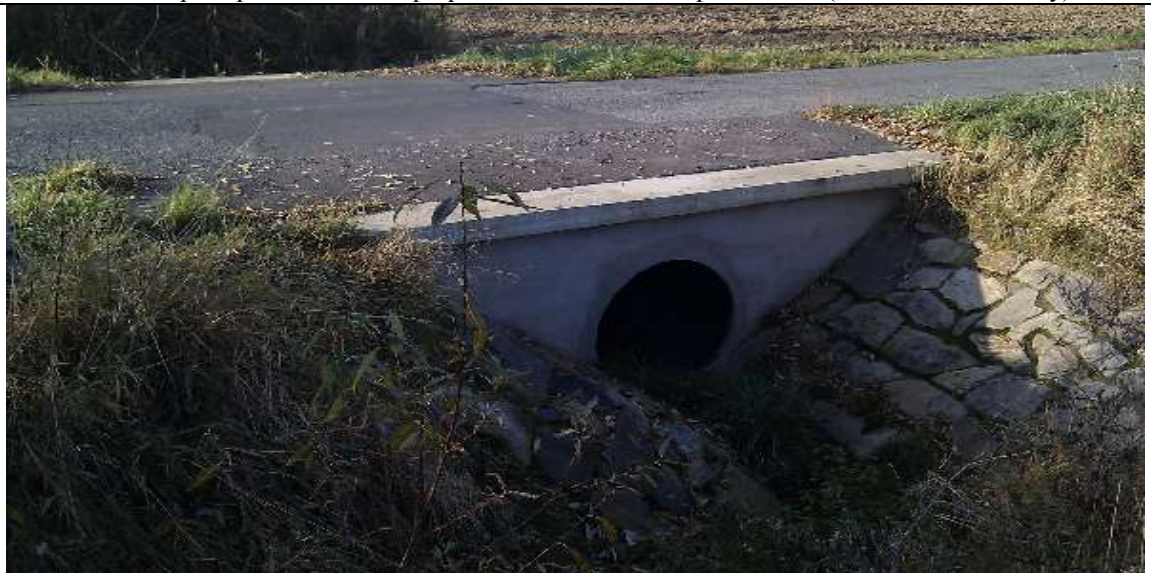
Obr. 4: První trubní propustek DN1000 pod silnicí III/4491 (Autor: Václav Prášek)

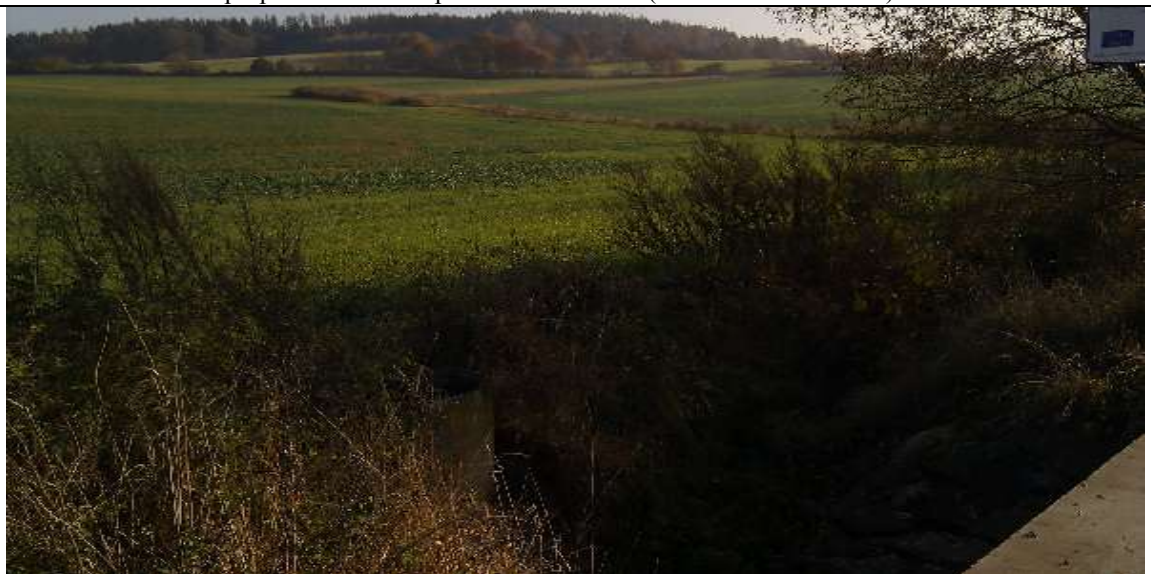
Obr. 5: Pohled na příkop z trubního propustku silnice III/4491 (Autor: Václav Prášek)

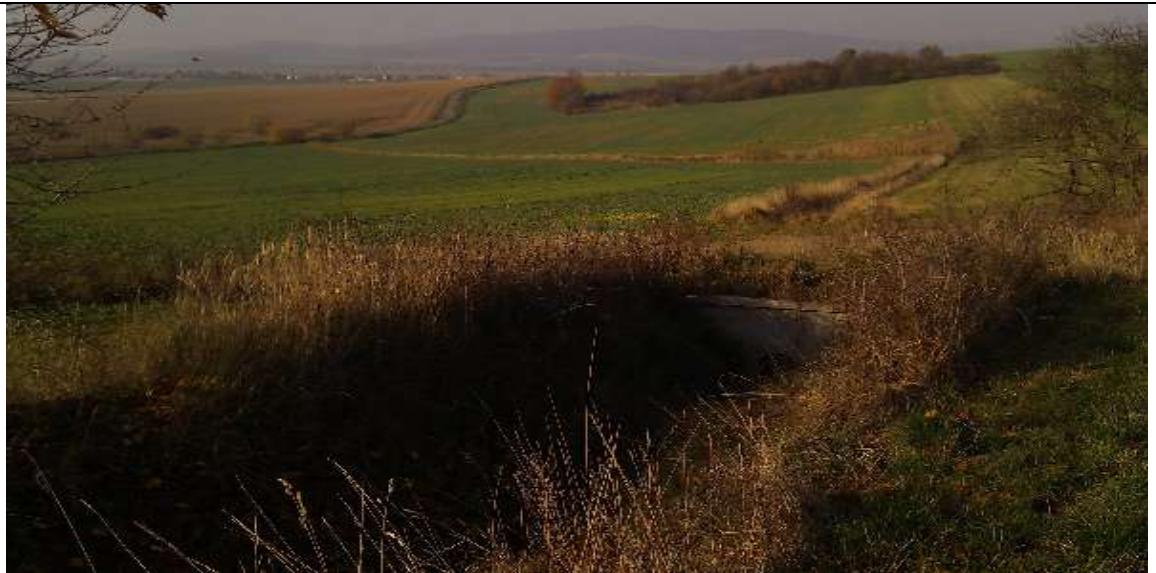
Obr. 8: Pohled na 2.propustek a 1. třetinu ZP5 směrem k silnici III/4491 (Autor: Václav Prášek)

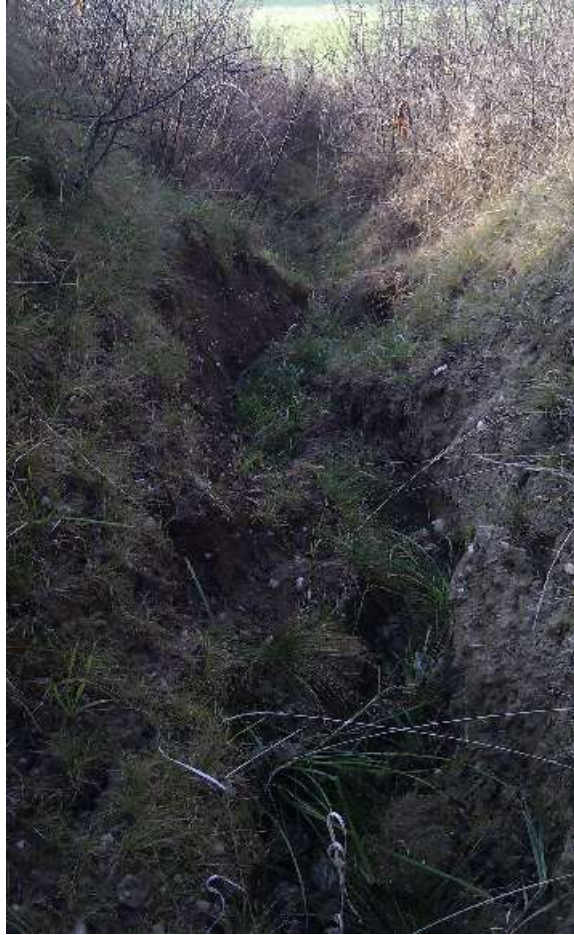
Obr. 9: Detail erozní rýhy v příkopu ve strži mezi 3. a 4. propustkem (Autor: Václav Prášek)

4. Vzorový řez koryta příkopu – výkres B 3.6	
Současný stav a zhodnocení funkce	
<p>Funkční – velmi dobře zachytává a odvádí povrchovou vodu. V korytě dochází k usazování erodovaných půdních částic. Přesto, že je příkop zatravněn a travní porost je dobře zapojen, břehy příkopu zejména v poslední třetině jsou erodovány (viz obrázek č. 10) a ve dně příkopu vznikají erozní rýhy. Velmi dobře fungují v příkopu kamenné stabilizační prahy, které zabraňují pokračování eroze dna příkopu a před kterými dochází též k usazování erodovaných půdních částic.</p> <p>V 1. třetině příkopu neustále protéká voda (nejspíše z nějakého podpovrchového pramene), která se však v této části příkopu opětovně vsákne. Tato část příkopu je neudržovaná, díky čemuž však dle mého názoru dobře funguje právě pro vsakování protékající vody. Jako velkou chybu však vidím zorávání přilehlých zemědělských půd až na hranu příkopu, díky čemuž pak dochází k unášení erodovaných půdních částic až do příkopu (viz obr. 5 a 6). 2. třetina příkopu dobře působí jako záchytný a svodný příkop, poslední třetina příkopu zachycenou vodu vzhledem k malému podélnému sklonu dna i dobře zasakuje.</p> <p>Navrhoval bych vytvoření zatravněného pásu v min. šíři 2 m od hrany příkopu, kde by docházelo k usazování erodovaných částic.</p> <p>Dále bych navrhoval zpevnění dna koryta příkopu v místech největšího erozního poškození tohoto dna. Dále by bylo dle mého názoru potřeba pročištění koryta před vpustěmi jednotlivých trubních propustků, aby nedošlo k omezování průtočnosti příkopu.</p>

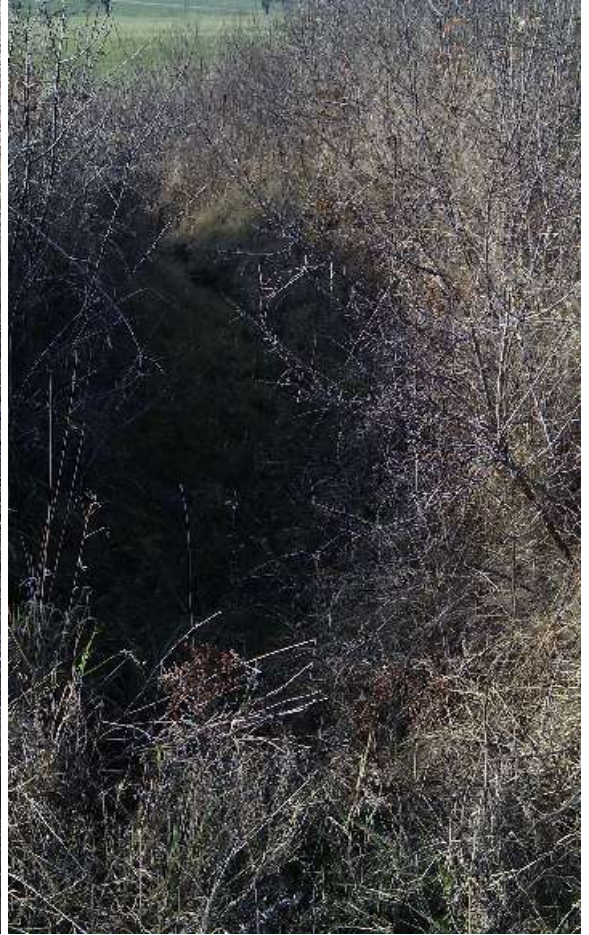
Obr. 10: Pohled na strž shora směrem ke 3. propustku (Autor: Václav Prášek)

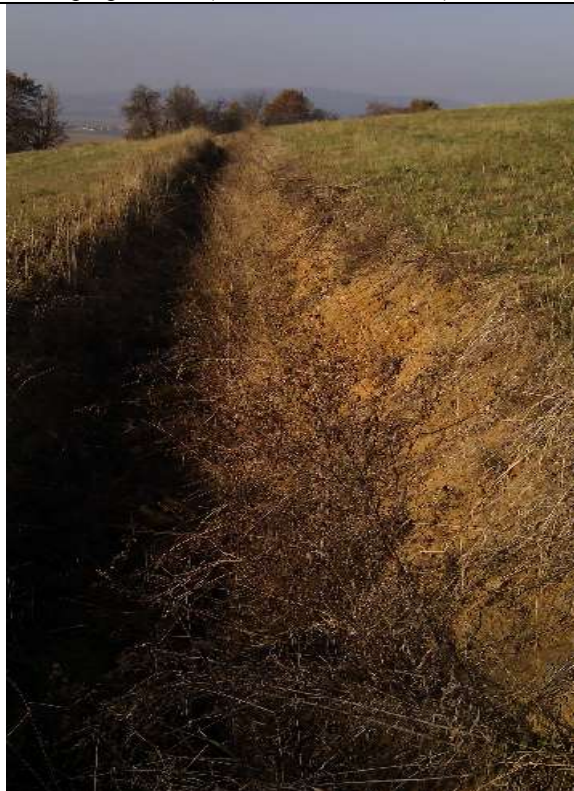
Obr. 11: Pohled na erodovaný svah příkopu z pohledu od konce příkopu (Autor: Václav Prášek)

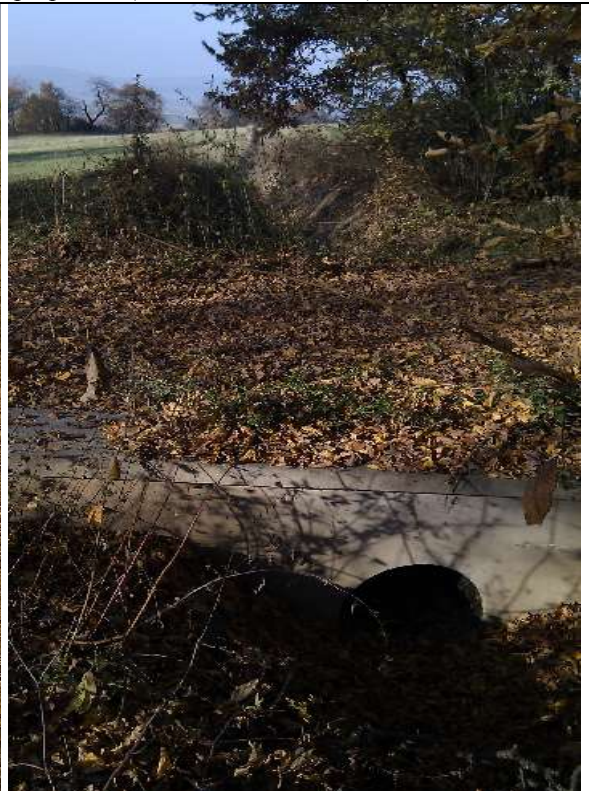
Obr. 12: Vpusť posledního 5. trubního propustku (Autor: Václav Prášek)

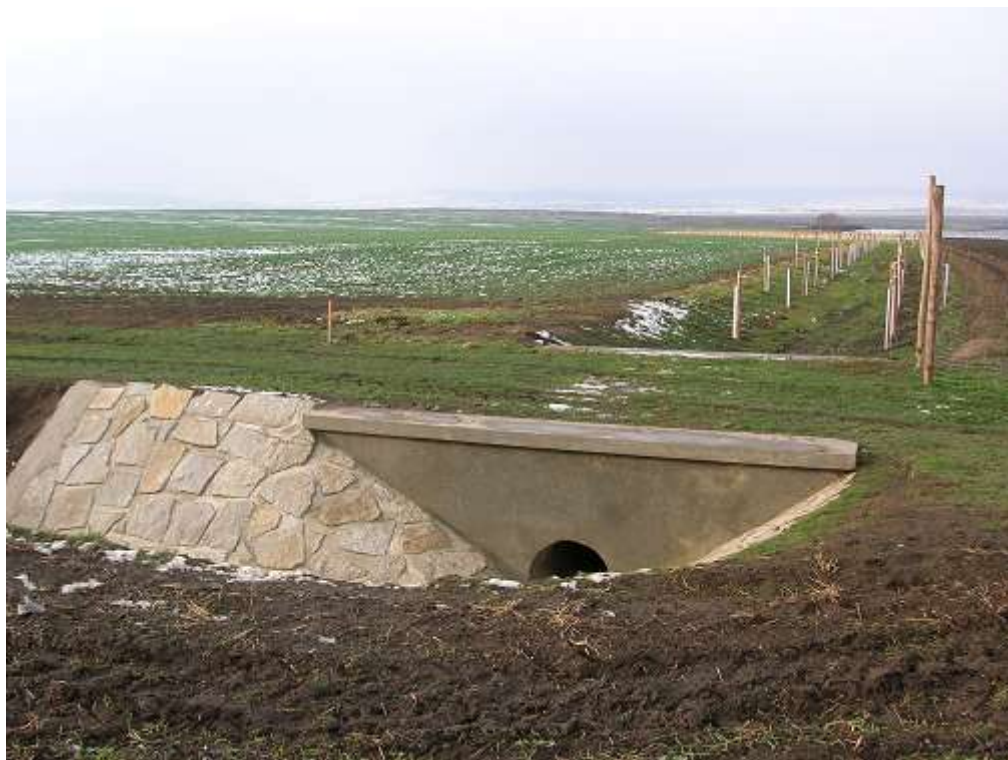
Obr. 2: Propustek pod C2/1 z průlehu SP-C162 do průlehu C16 P3/30, v pozadí BC17
(Autor: Jan Zbirovský, 2007)

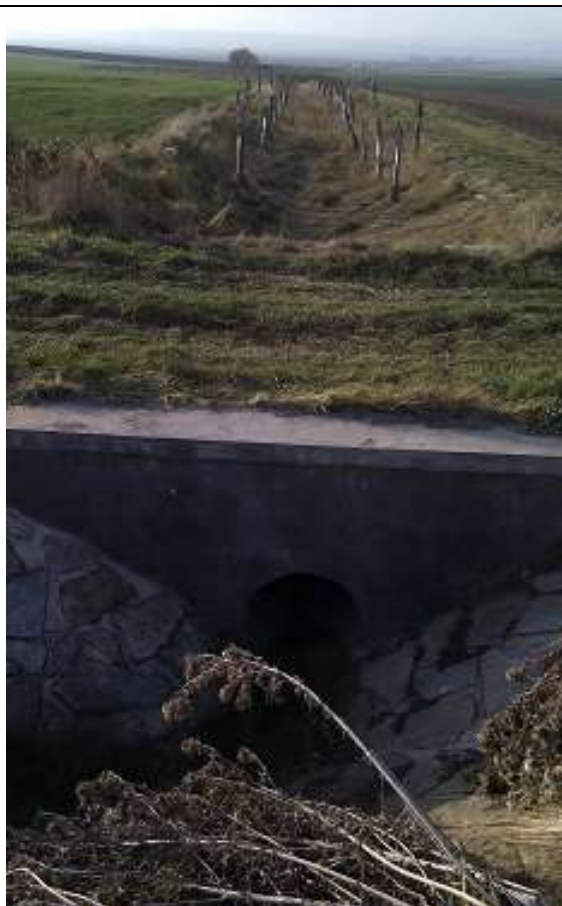
Obr. 3: Propustek pod C2/1 z průlehu SP-C162 do průlehu C16 P3/30, v pozadí BC17
(Autor: V. Prášek, 2011)

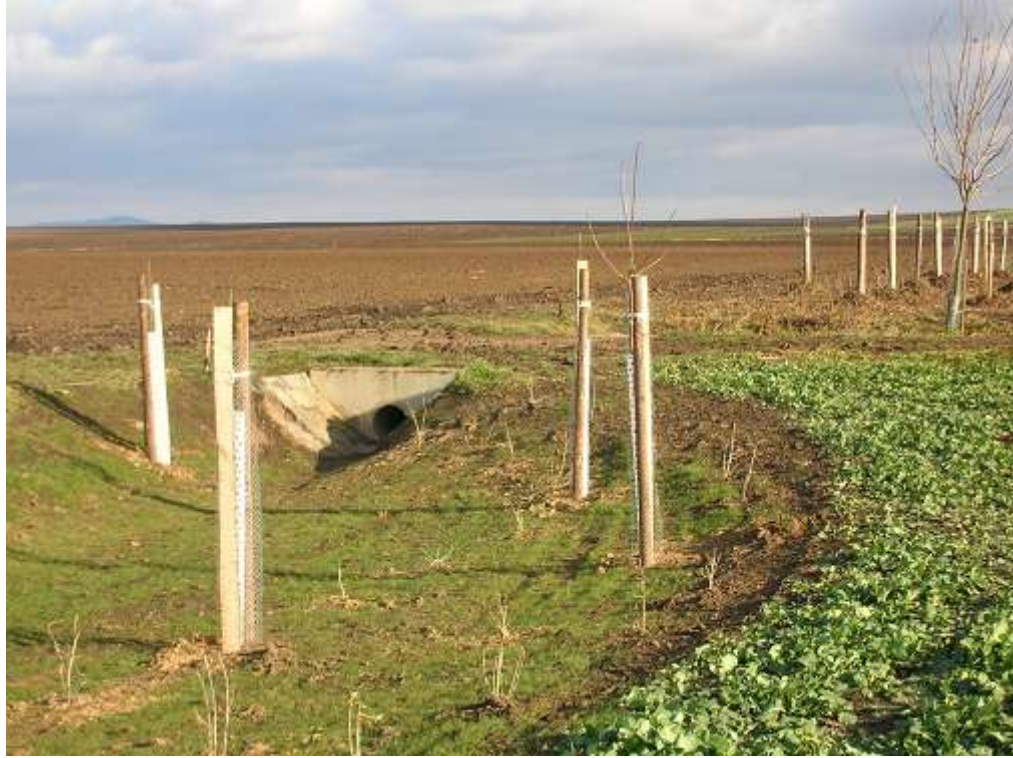
Obr. 2: Trubní propustek z průlehu ZP161/1 (vpravo) a BK18 s cestou C16 bez příkopu (za trubním propustkem) (Autor: Jan Zbirovský, 2007)

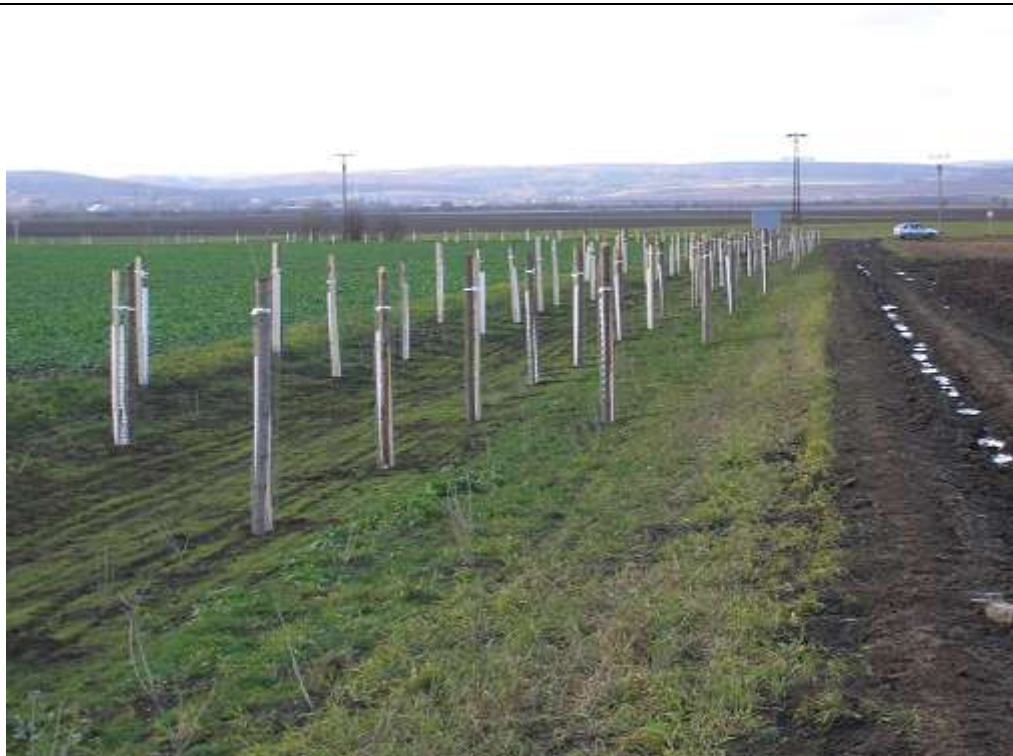
Obr. 3: SP1/1 s cestou C1 z pohledu od trubního propustku ze ZP161/1 (Autor: Jan Zbirovský, 2007)

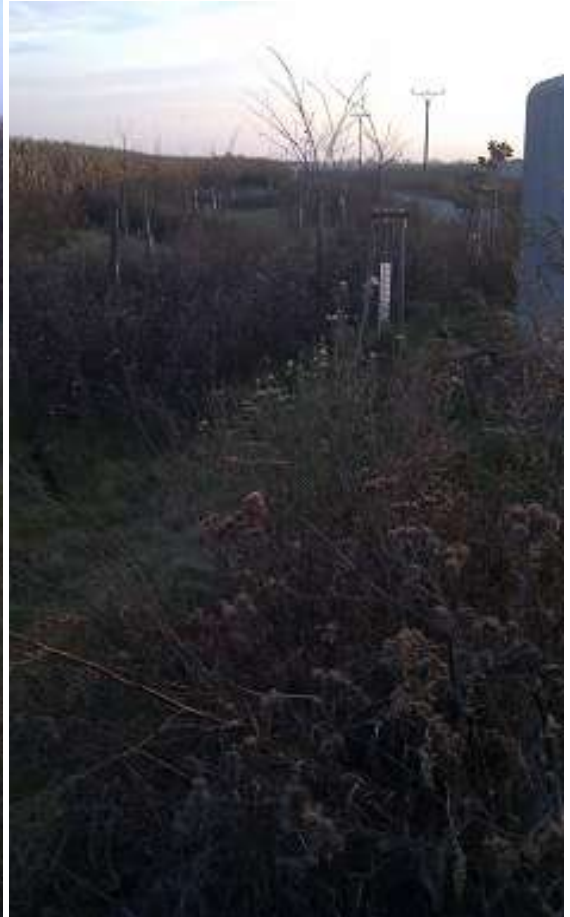
Obr.5: SP1/2 podél silnice III/48815 z cesty C1 (vedoucí podél SP1/1) (Autor: V. Prášek, 2011)

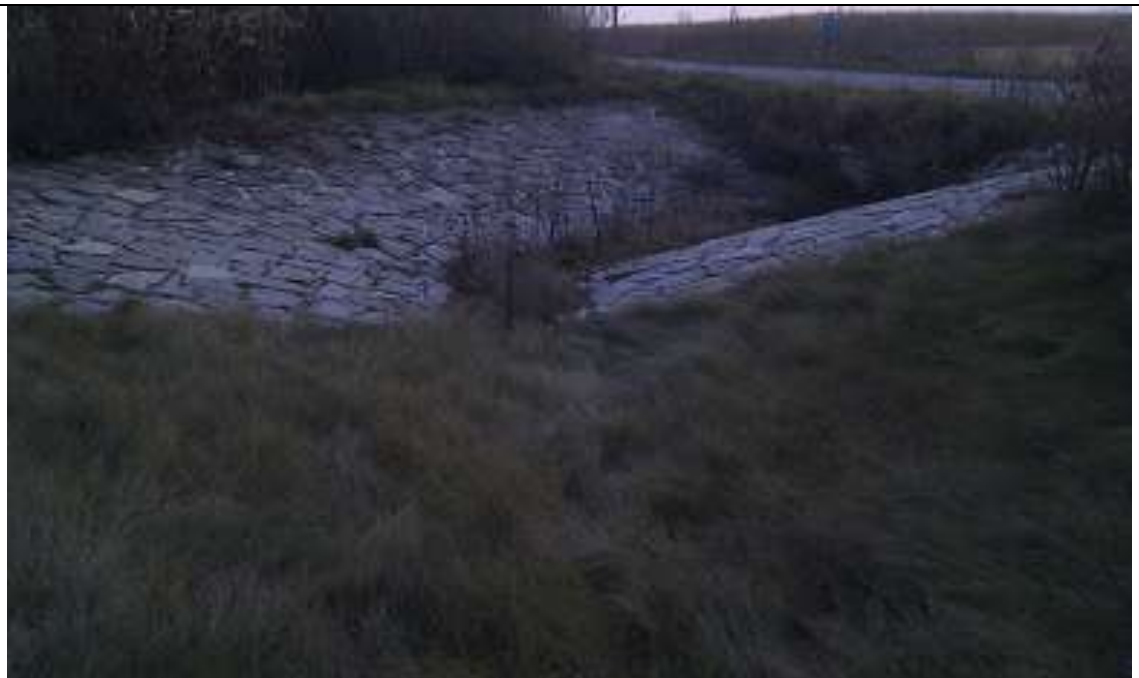
Obr. 6: Konec úseku SP1/2 – vstup trubního propustku pod silnicí III/48815 (Autor: V. Prášek, 2011)

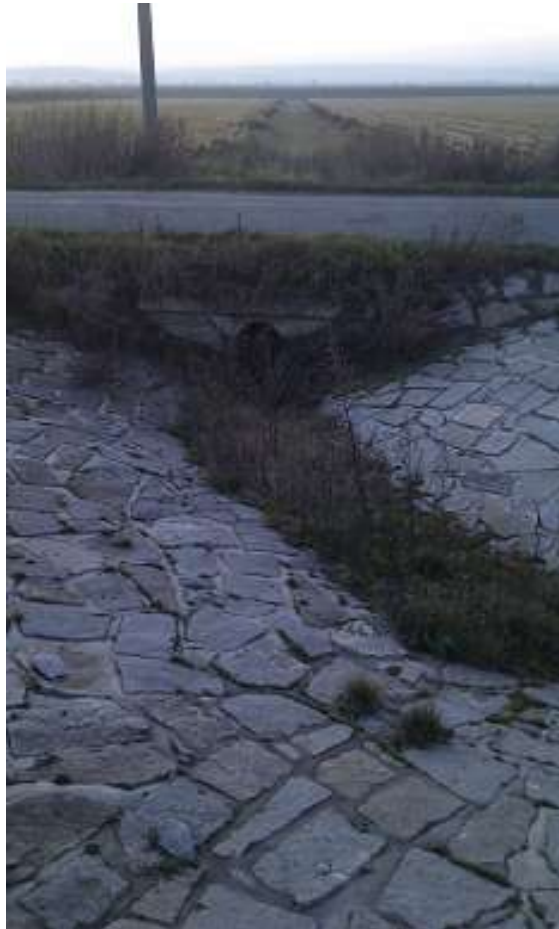
Obr. 7: Detail vpustě propustku pod silnicí III_48815 (Autor: V. Prášek, 2011)

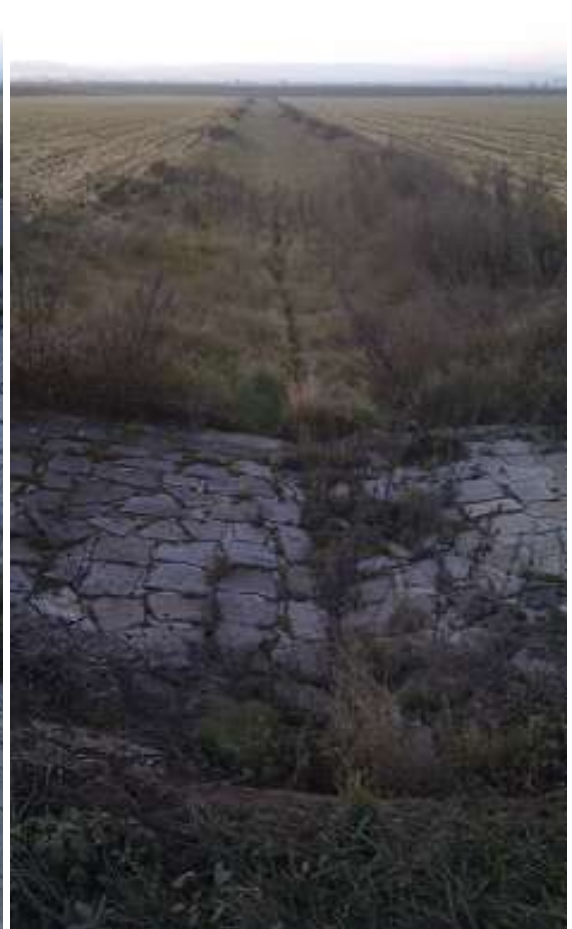
Obr. 8: Začátek SP1/3 z výpustě propustku pod silnicí III/48815 (Autor: V. Prášek, 2011)

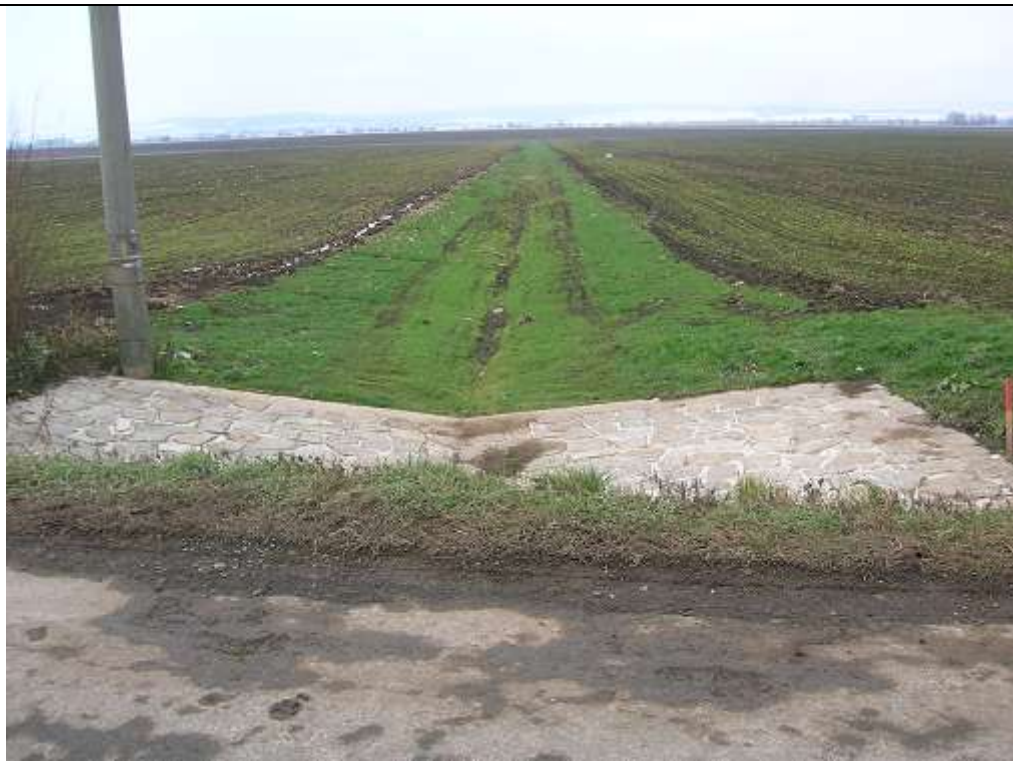
Obr. 9: Začátek SP1/3 z výpustě propustku pod silnicí III/48815 (Autor: Jan Zbirovský, 2007)

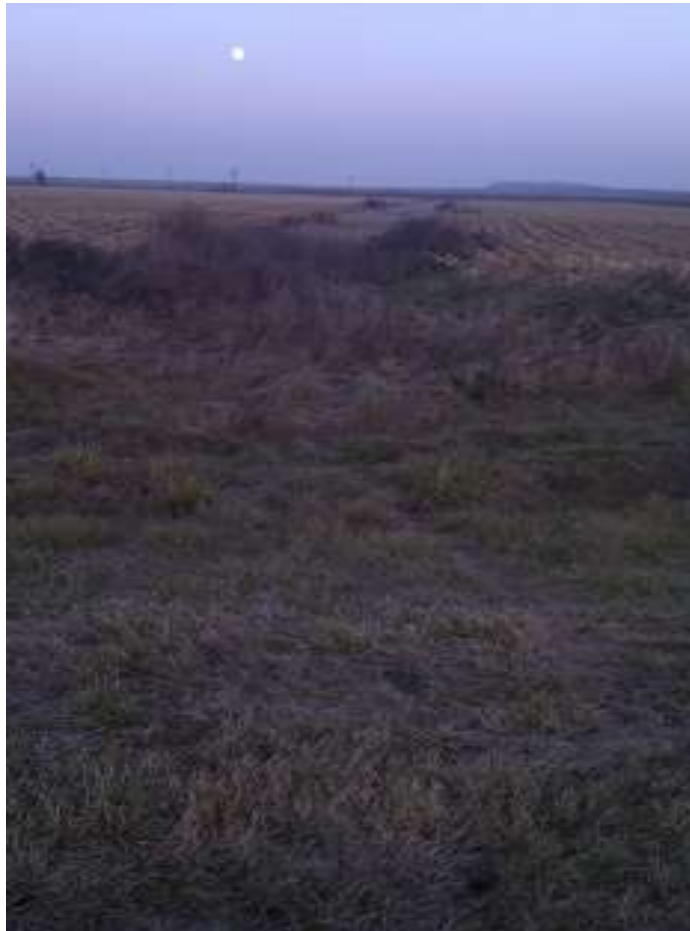
Obr. 5: Konec SP1/3 - zaústění SP1/3 do SP2 (Autor: V. Prášek, 2011)

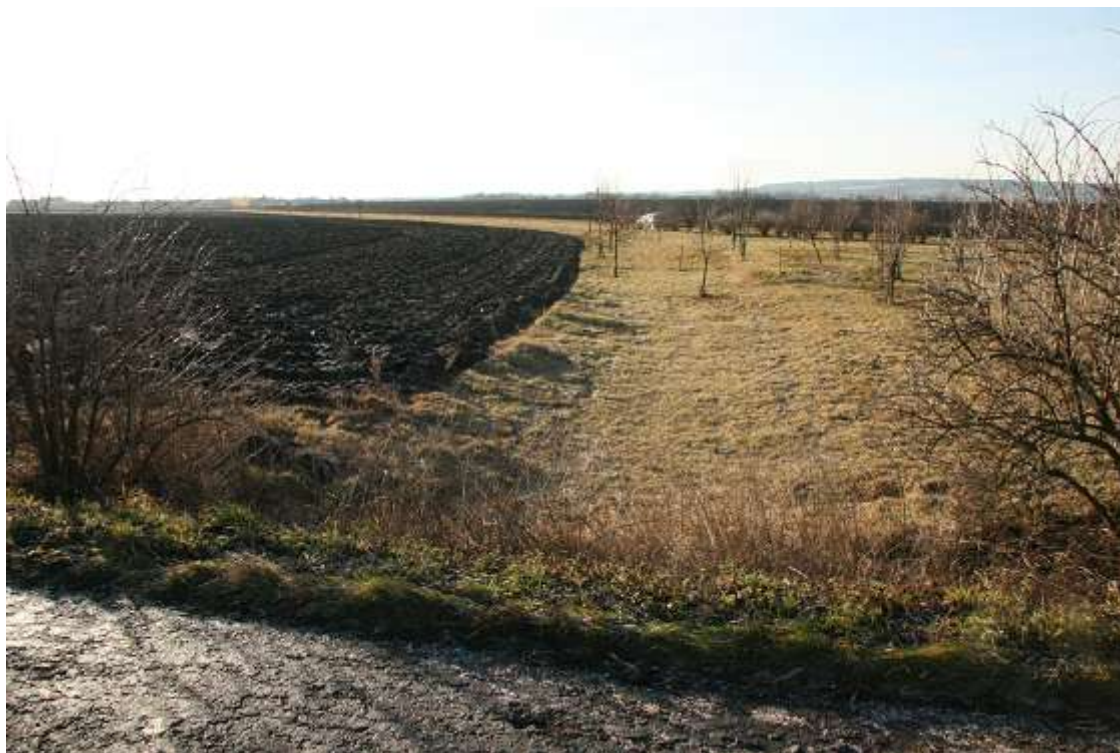
Obr. 2: Konec SP2 s BC z pohledu ze silnice III/44815 směr Senice na Hané (Autor: V. Prášek, 2011)

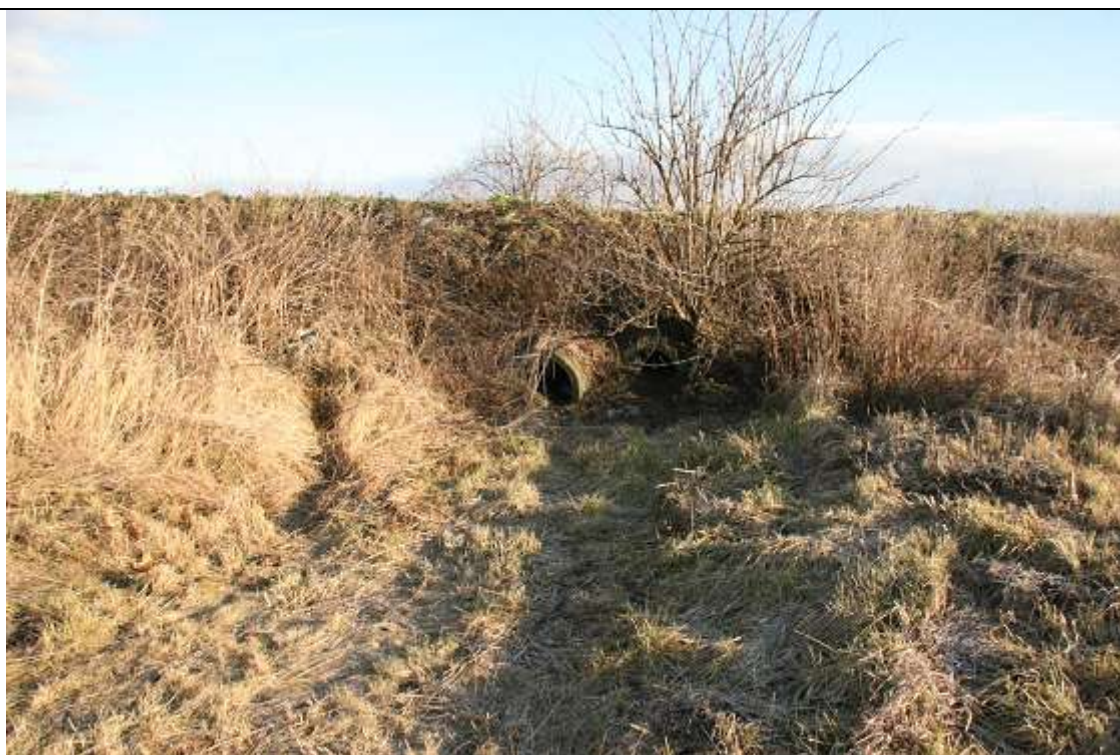
Obr. 3: Pohled na 2 výpustě do SP2 s BC pod silnicí III/44815 směr Senice na Hané (Autor: V. Prášek, 2011)

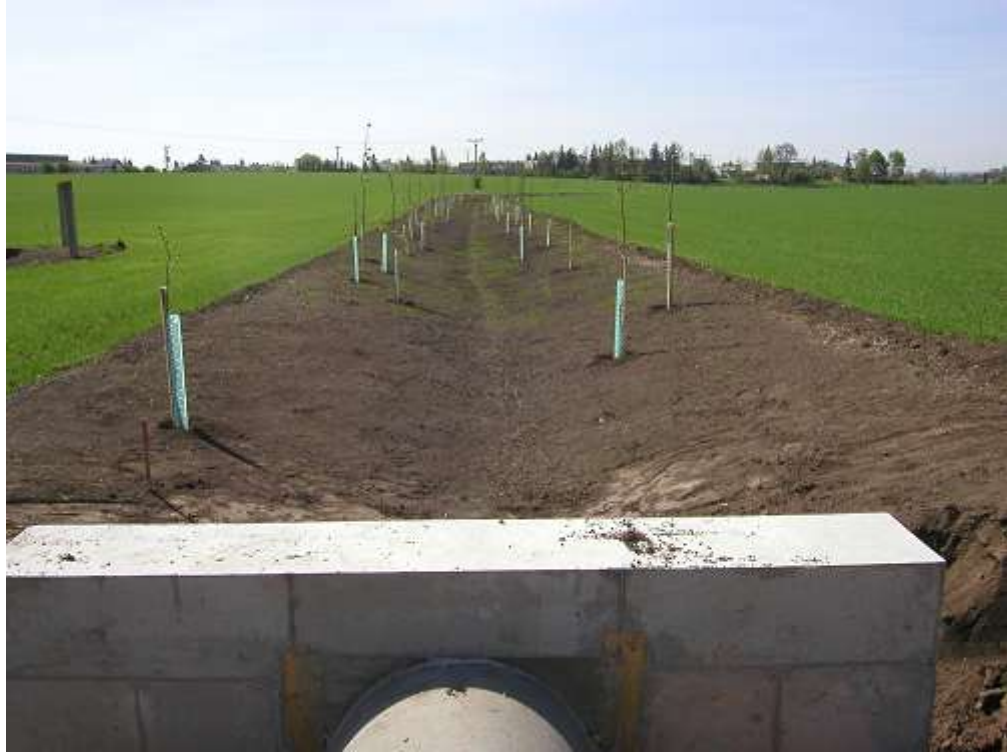
Obr. 4: Pohled na SP2 z cesty C4/2 směrem k začátku SP2 při výstavbě (Autor: Jan Zbirovský, 2003)

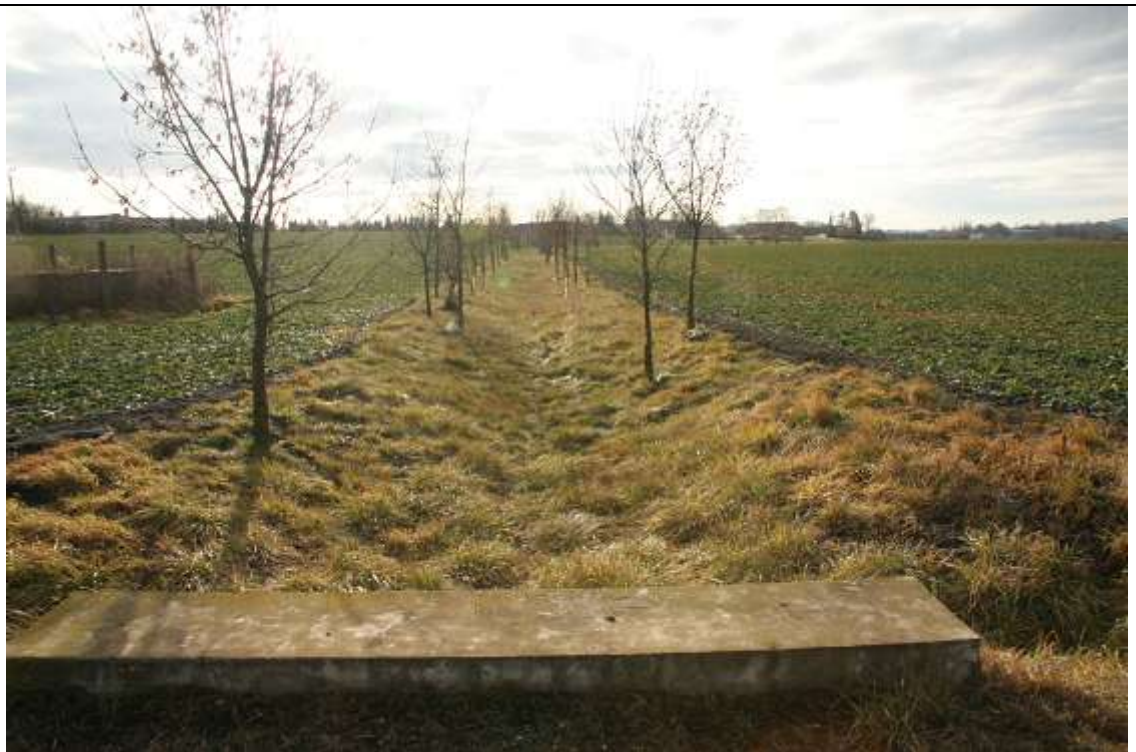
Obr. 5: Pohled na SP2 z cesty C4/2 směrem k začátku SP2 (Autor: V. Prášek, 2011)

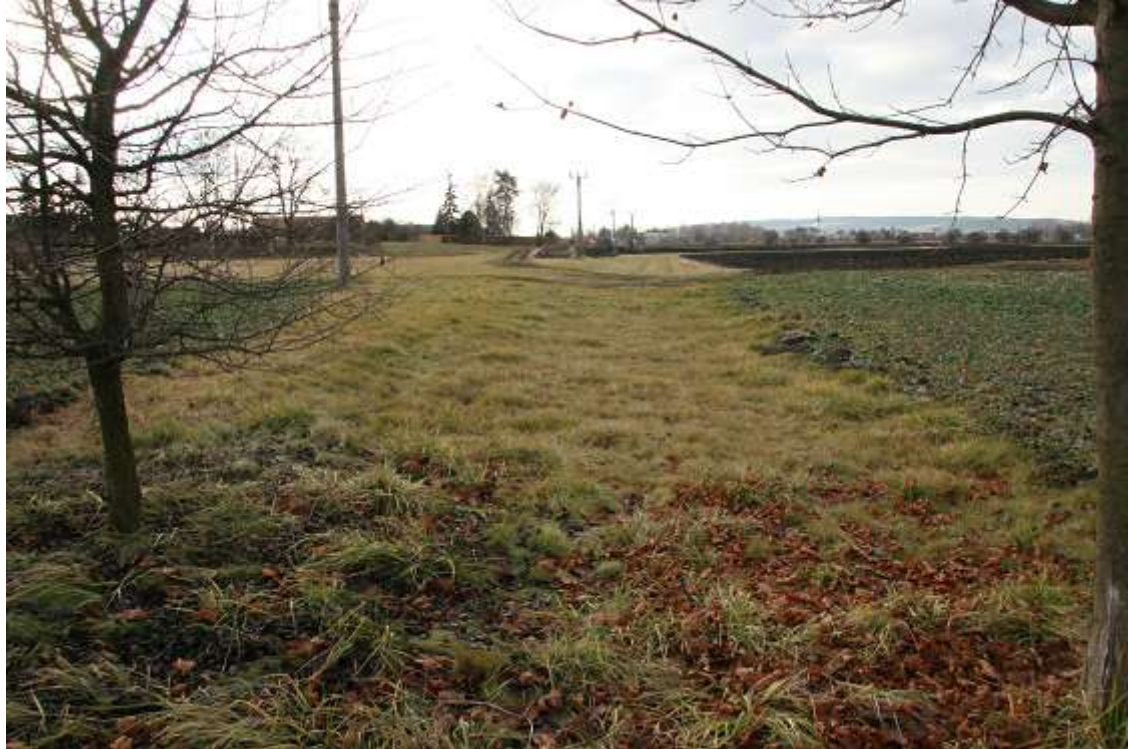
Obr. 6: Pohled na křižení SP2 s cestami C19, C20 (Autor: V. Prášek, 2011)

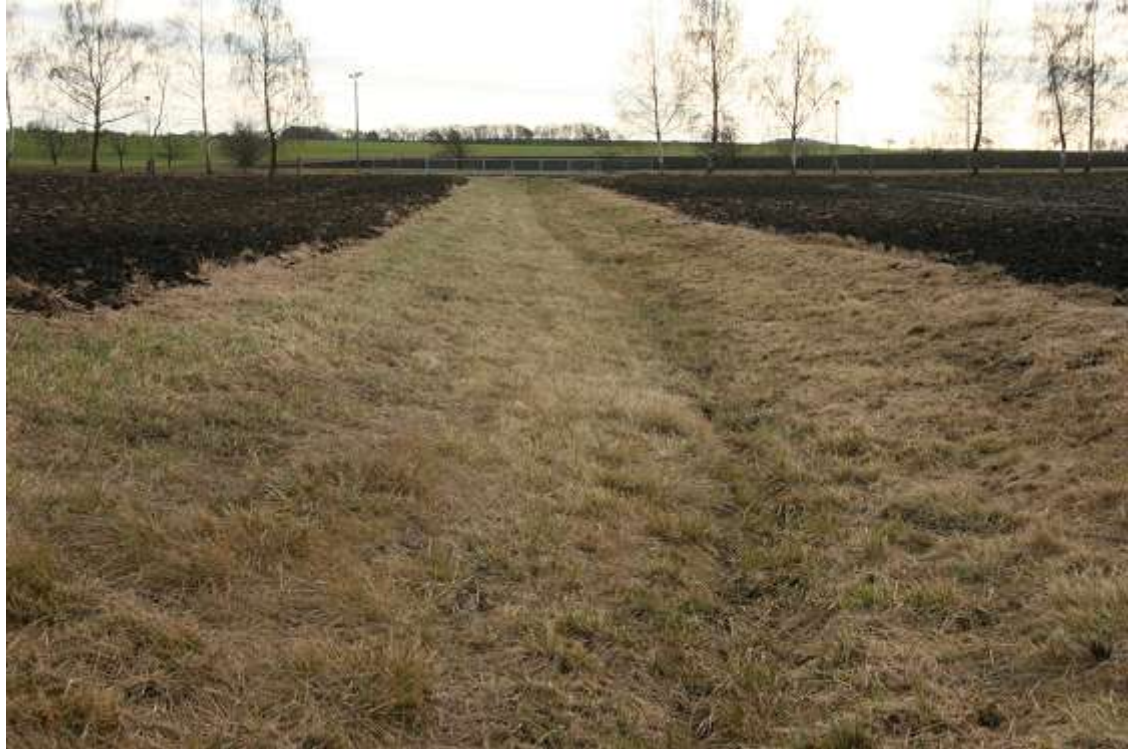
Obr. 8: Pohled na začátek SP2 se zaústěním do vodoteče Vojnická stružka (Autor: V. Prášek, 2011)

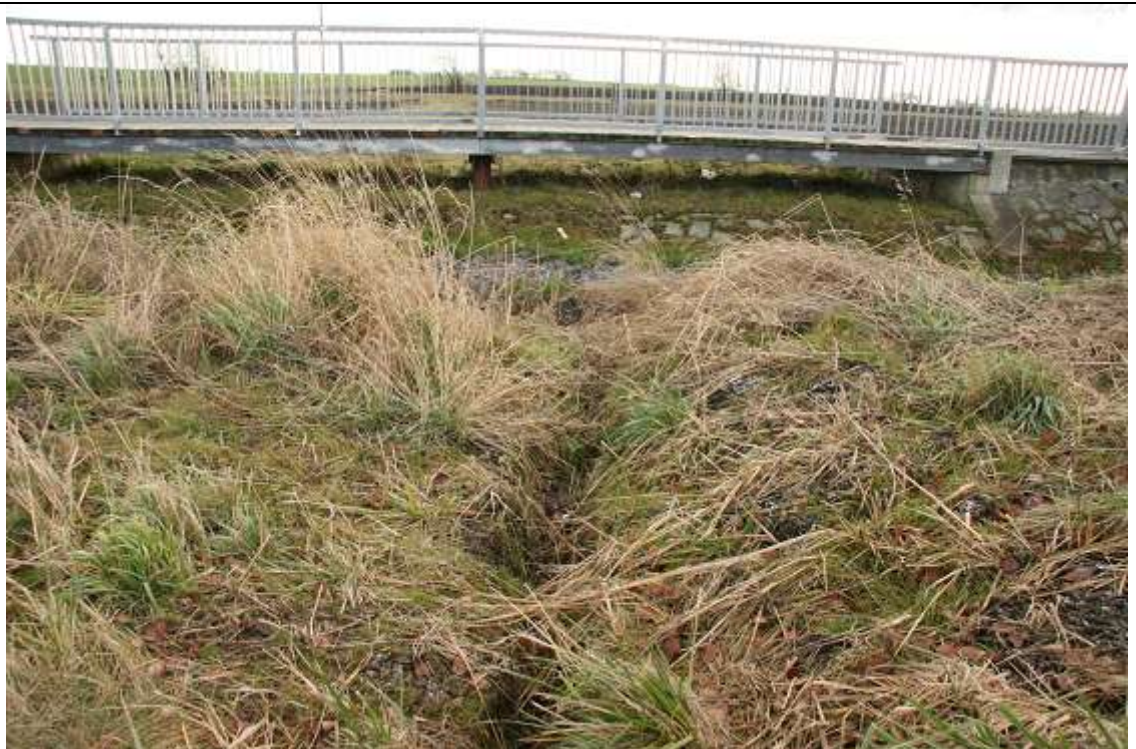
Obr. 9: Začátek SP2 se zaústěním do vodoteče Vojnická stružka a ocelová lávka (Autor: V. Prášek, 2011)

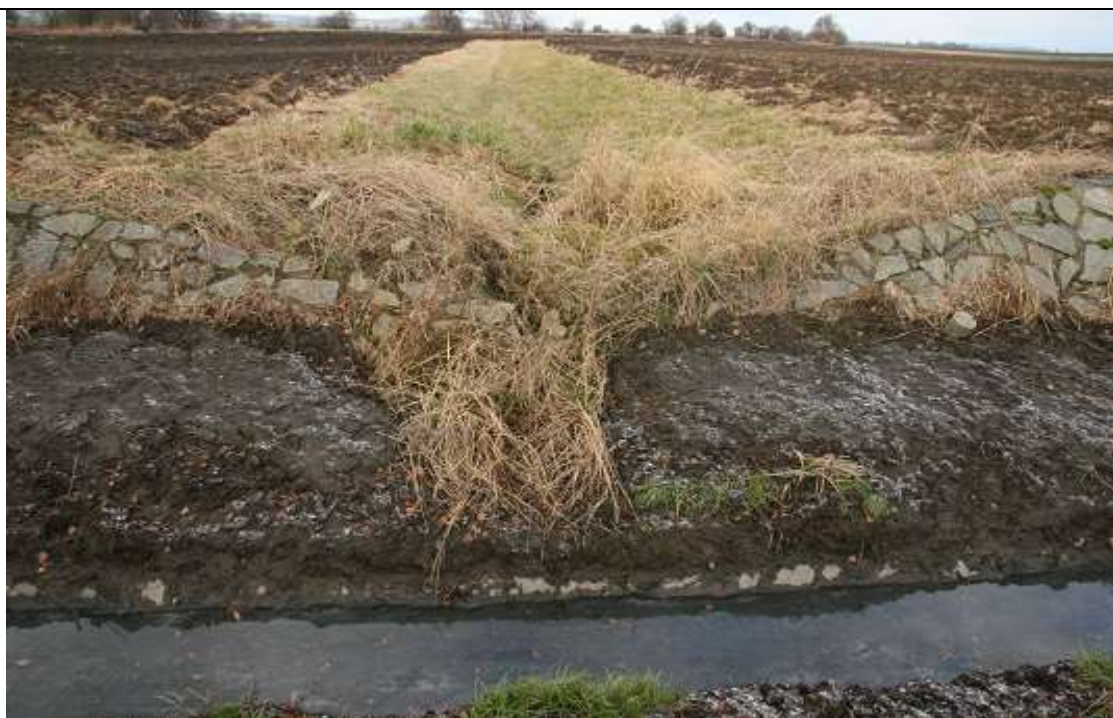
Obr. 11: Pohled na začátek SP2 a Vojnickou stružku z ocelové lávky (Autor: V. Prášek, 2011)

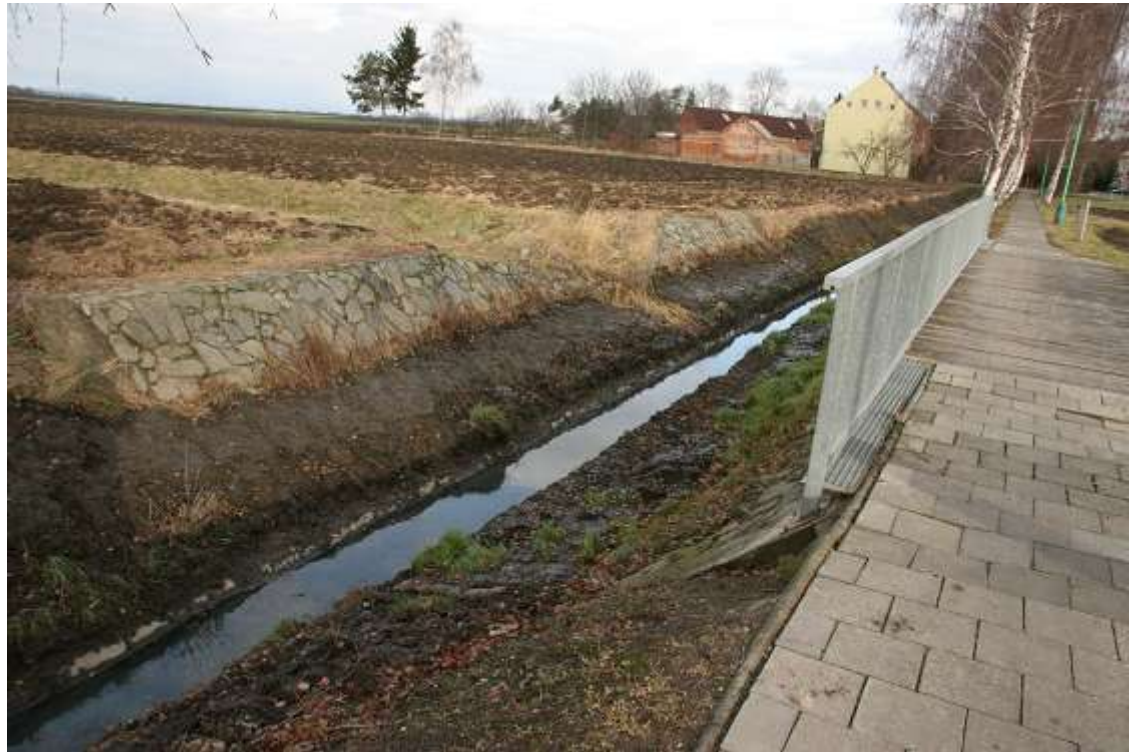
Obr. 12: Pohled na zaústění SP2 do Vojnické stružky a ocelovou lávku (Autor: V. Prášek, 2011)

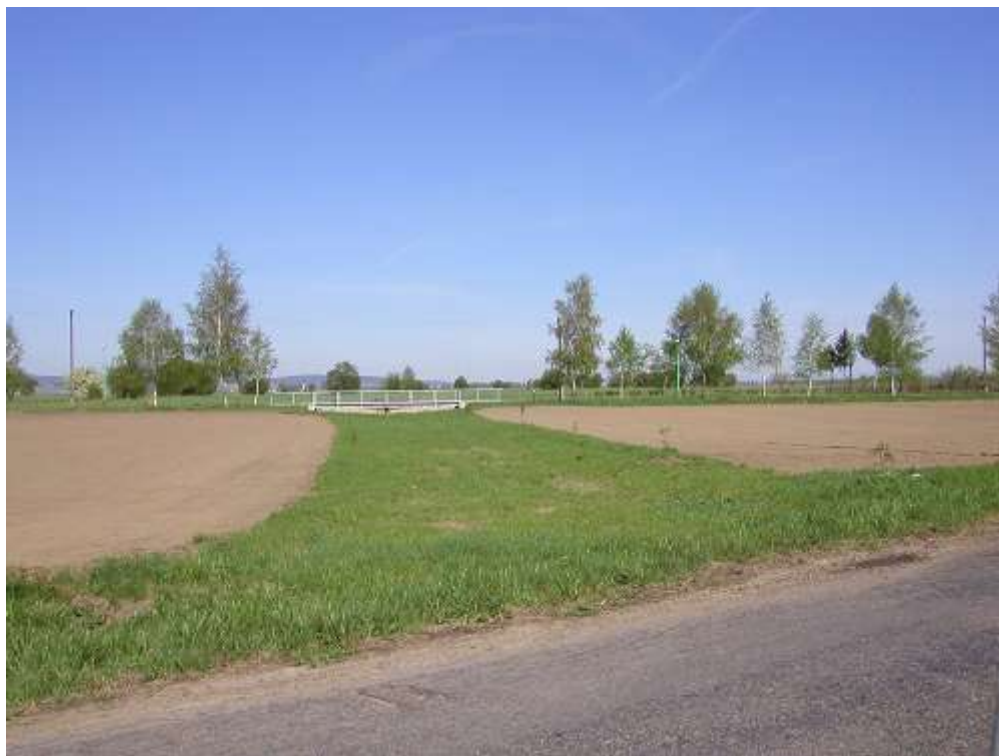
Obr. 3: SP3 s ocelovou lávkou s přelivem z Vojnické stružky k silnici III/44815 (Autor: Jan Zbirovský, 2003)

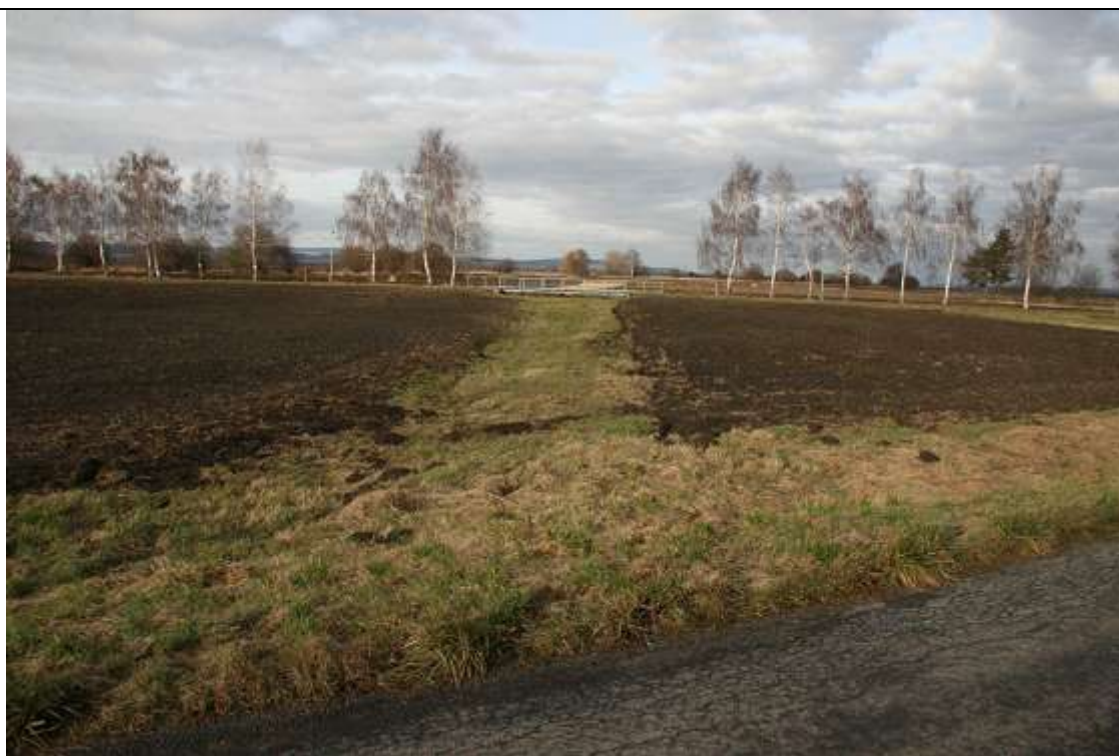
Obr. 4: SP3 s ocelovou lávkou s přelivem z Vojnické stružky k silnici III/44815 (Autor: V. Prášek, 2011)

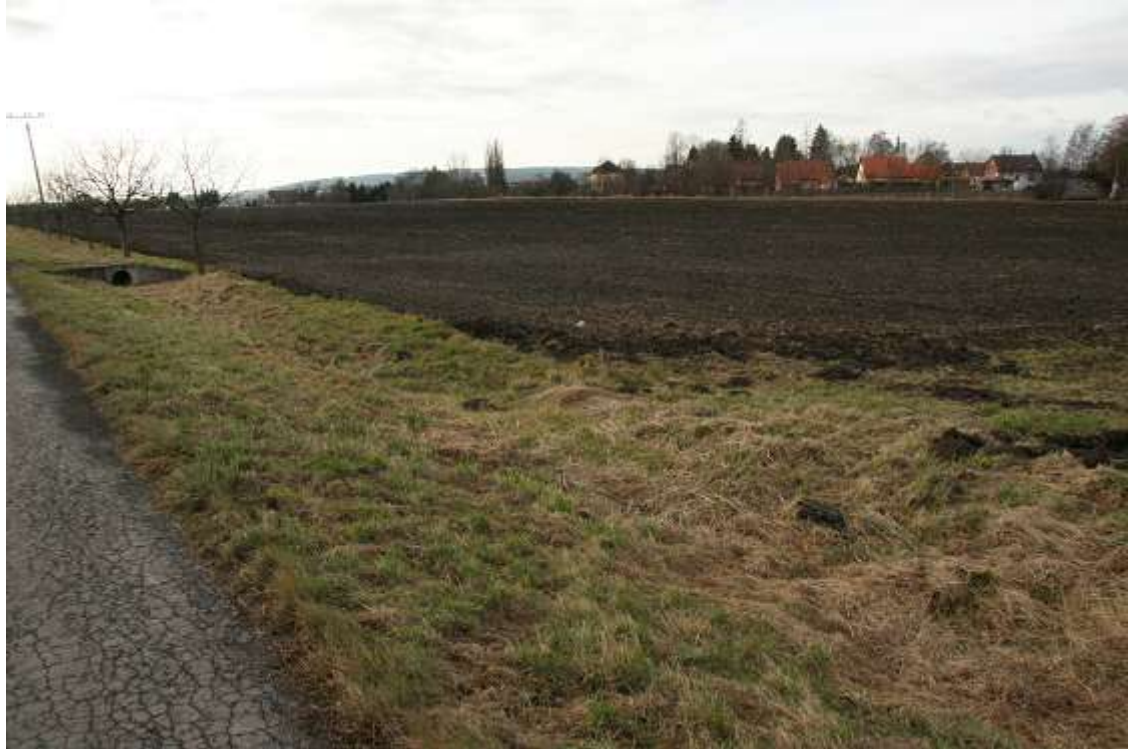
Obr. 5: Napojení průlehu SP3 do příkopu SP3 u silnice III/44815 + trubní propustek DN600 směrem od obce Vojnice k silnici II/448 (Autor: V. Prášek, 2011)

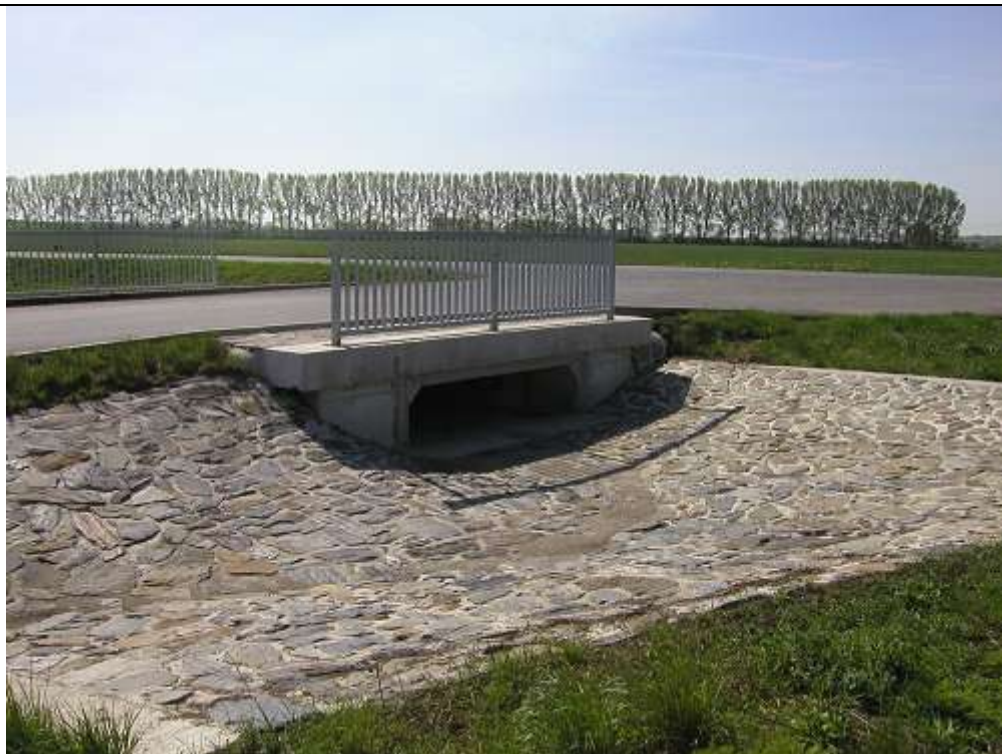
Obr. 6: Vpust' rámového mostu silnice III/44815(s pokračováním SP3 podél silnice II/448 k inundačnímu mostu) (Autor: Jan Zbirovský, 2003)
