**Projektovaná a realizovaná technická
protierozní opatření ve vybraných
katastrálních územích v působnosti
Pozemkového úřadu Olomouc**

DIPLOMOVÁ PRÁCE

Vedoucí diplomové práce: **Prof. Ing. Miloslav Janeček, DrSc.**
Vypracoval: **Bc. Václav Prášek**

Praha 2012

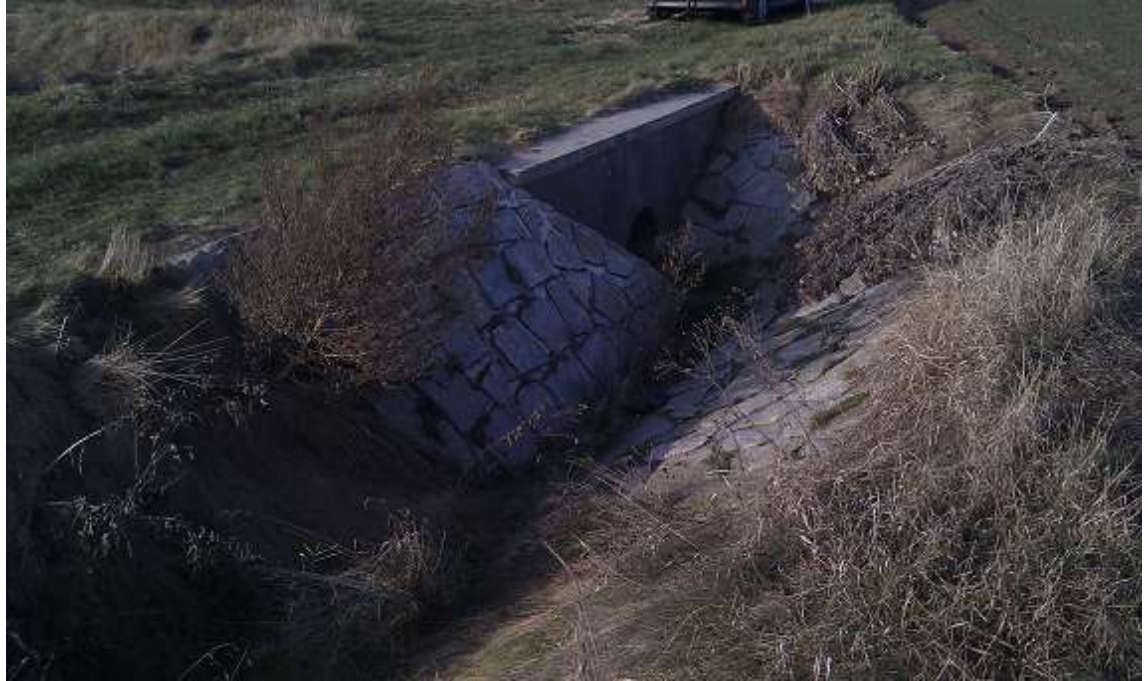
Obr. 2: Začátek C2/1 SP-C162 od propustku pod C2/1 do průlehu C16 P3/30 (Autor: V. Prášek, 2011)

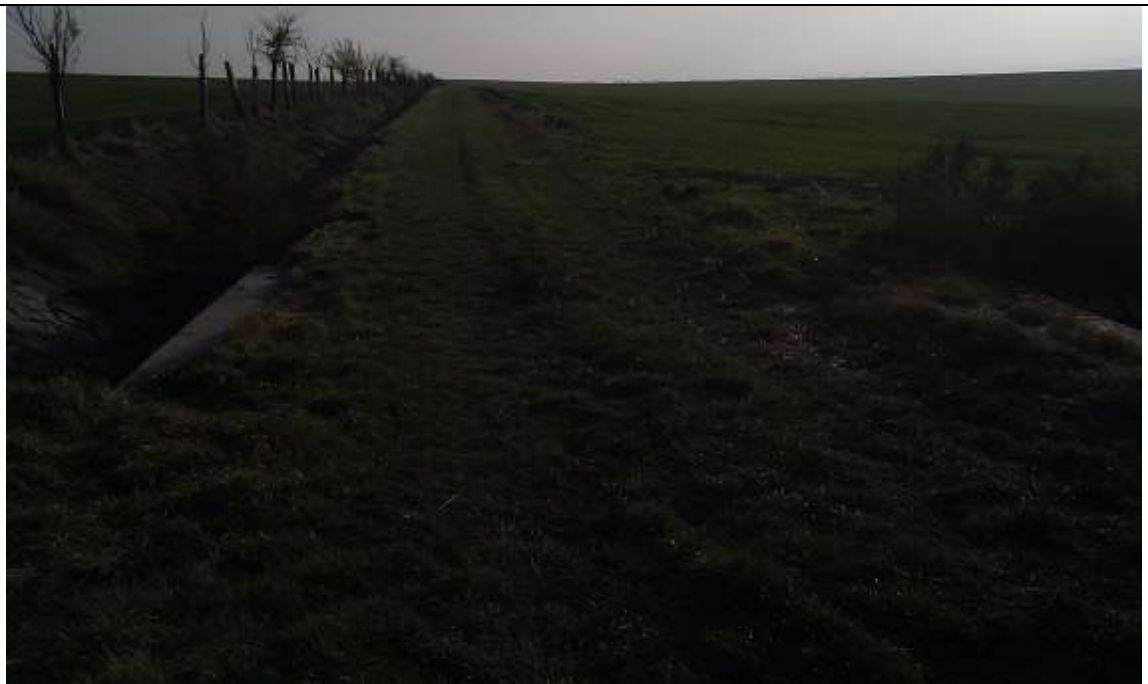
Obr. 3: Začátek C2/1 SP-C162 od propustku (Autor: V. Prášek, 2011)

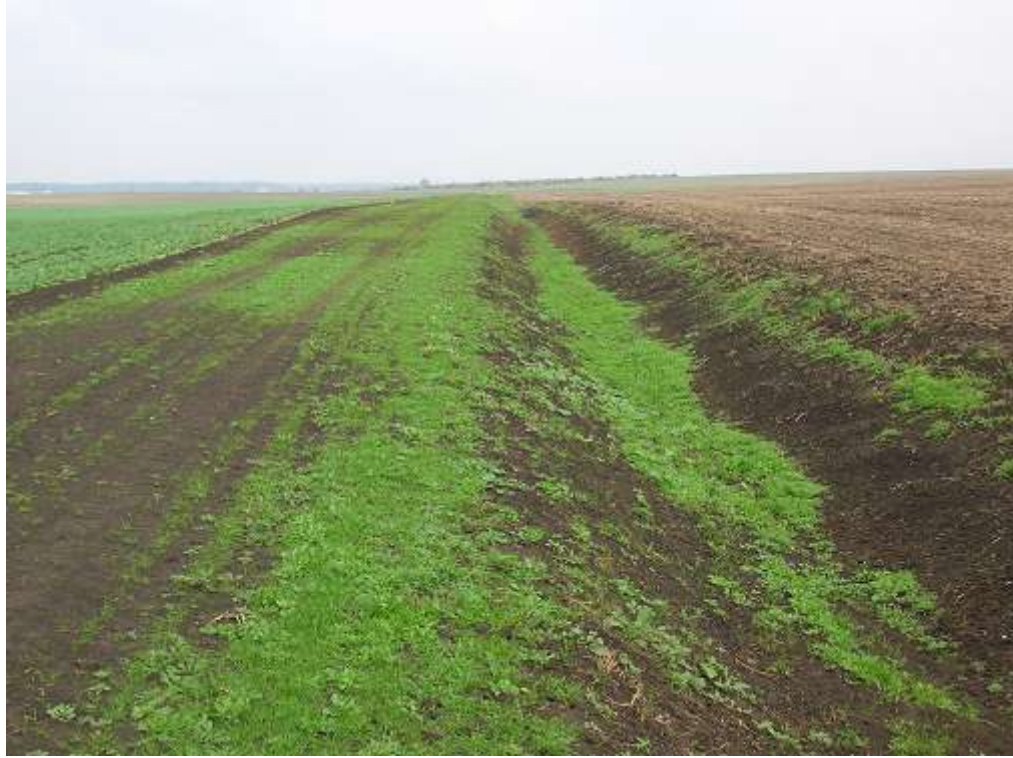
Obr. 4: C21 SP-C162_01 - směrem k začátku úpravy (+ patrná orba až na samou hranu průlehu)
(Autor: Jan Zbirovský, 2007)

Průleh nejeví známky výrazné změny od svého původního stavu při realizaci, travní porost je dobře zapojen, horní svah průlehu dobře zpevněn řadou vzrostlých stromků. Nicméně vhodné by bylo realizovat zatravněný pás o šíři alespoň 2 m z důvodu částečného zadržení erodovaných půdních částí nad průlehem. Takto dochází ke splavení částic až do průlehu.

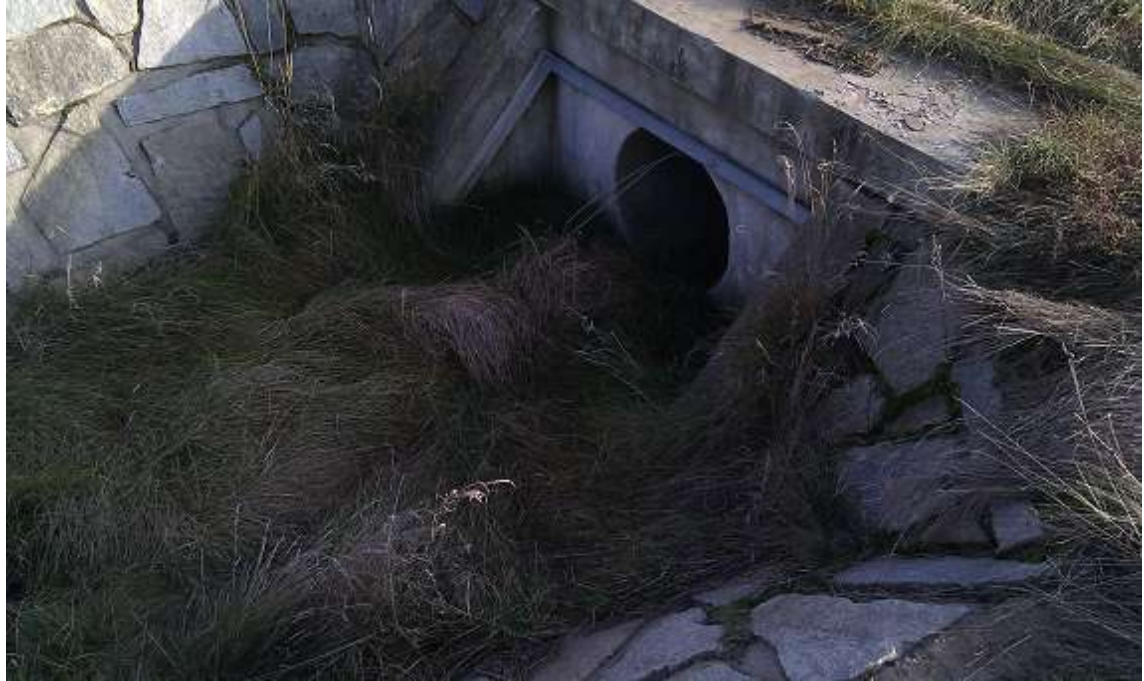
Obr. 6: Detail zaústění C2/1 SP-C162 do propustku pod cestou B2 (Autor: V. Prášek, 2011)

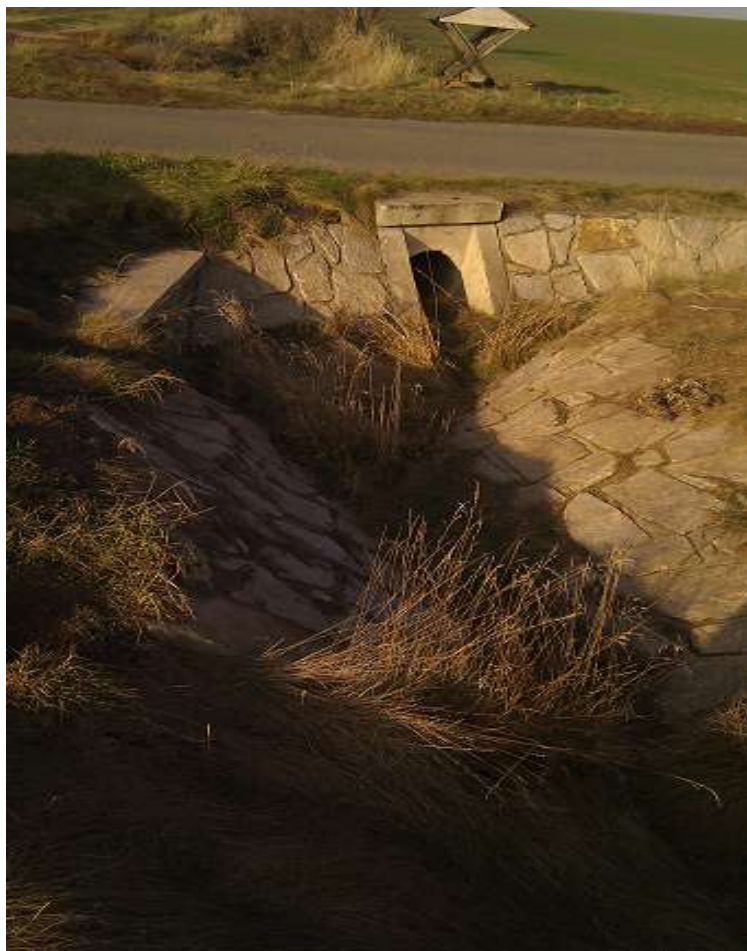
Obr. 2: Propustek pod cestou B2 (někdy značená C5/1) z pohledu od C2/2 SP-C162 (vlevo propustek pod cestou C2/2 do příkopu cesty B2) (Autor: V. Prášek, 2011)

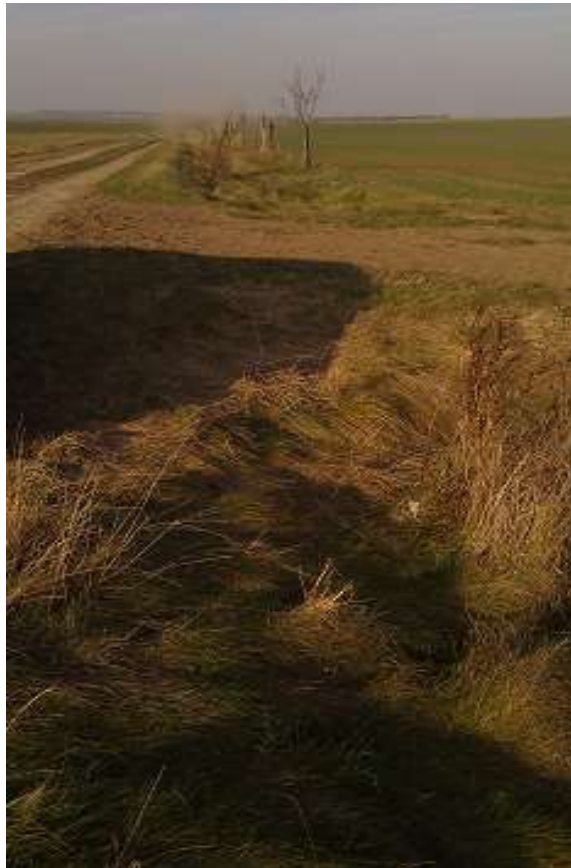
Obr. 4: Křížení C2/2 SP-C162 s cestou C17 (přerušení C2/2 SP-C162) (Autor: V. Prášek, 2011)

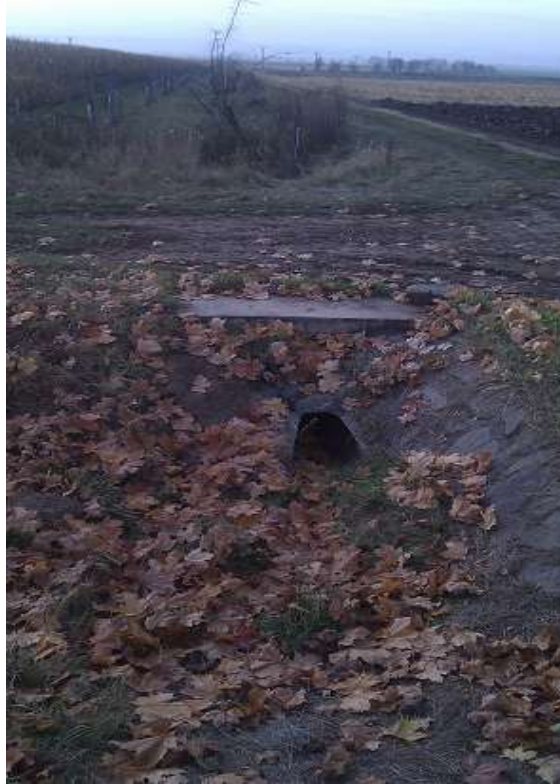
Obr. 2: Propustek pod cestou u ZP161/1 do SP1/1
(pohled od C16 BK18)
(Autor: V. Prášek, 2011)

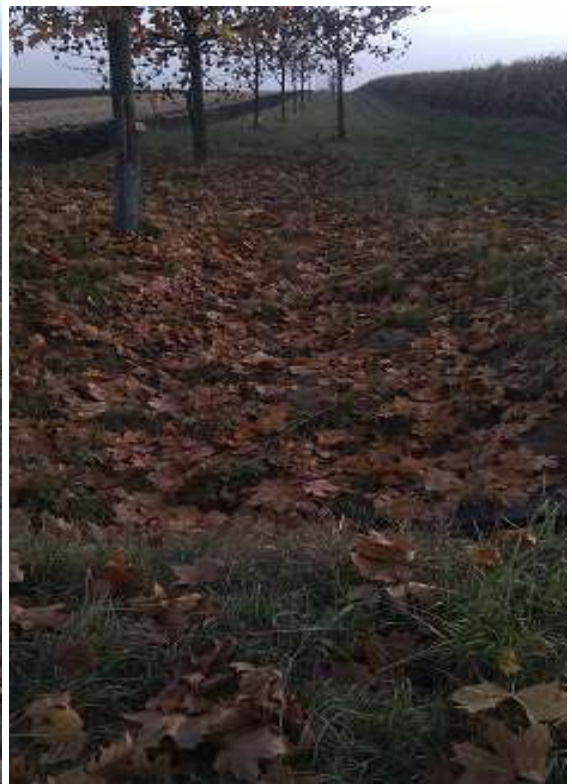
Obr. 3: Začátek ZP161/1 z cesty C16 (C1) - od
propustku pod cestou u ZP161/1
(Autor: V. Prášek, 2011)

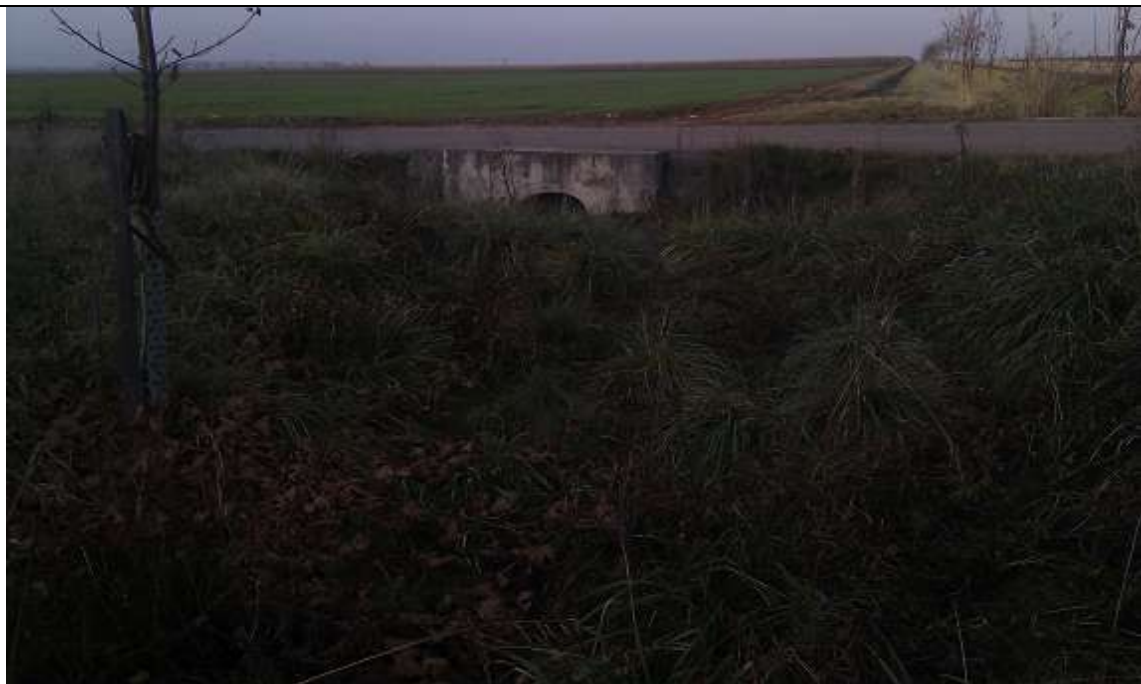
Obr. 7: Začátek ZP161/2 s propustkem pod cestou B2 (Autor: V. Prášek, 2011)

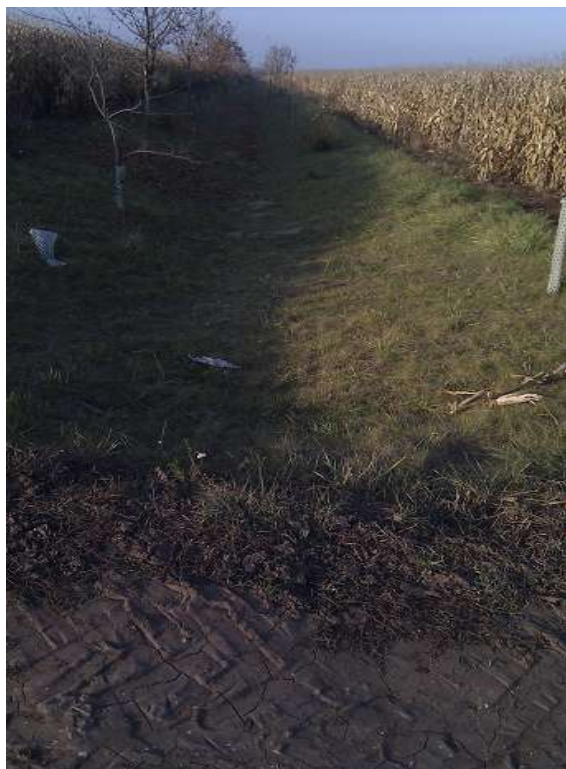
Obr. 13: Konec ZP161/3 z pohledu z cesty C18 (Autor: V. Prášek, 2011)
