**Nejčastější druhy poškození lesních cest u s. p. Lesy  
ČR zjištěné v roce 2020**  
**Diplomová práce**

**Bc. Martin Váško**  
**doc. Ing. Karel Zlatuška, CSc.**

**2021 ČZU v Praze**

Název práce: **Nejčastější druhy poškození lesních cest u s. p. Lesy ČR zjištěné v roce 2020**

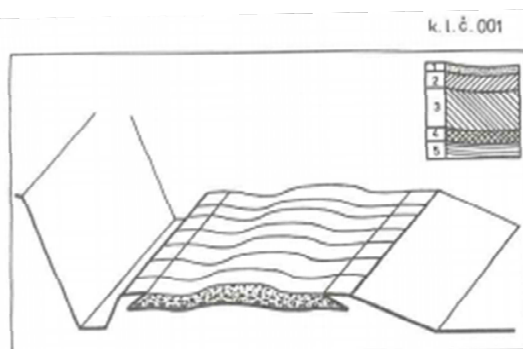
##### Porušení: PŘÍČNÁ DEFORMACE

**Popis:** Plynulá změna příčného tvaru povrchu vozovky bez narušení její celistvosti.

Doplnění obaleným kamenivem a jeho zhutnění, dosypání kameniva a postřík pryskyřicí se zhutňováním po vrstvách, odstranění vozovky na porušeném místě, zvýšení únosnosti podloží, odvodnění tělesa cesty a vybudování nové vozovky.

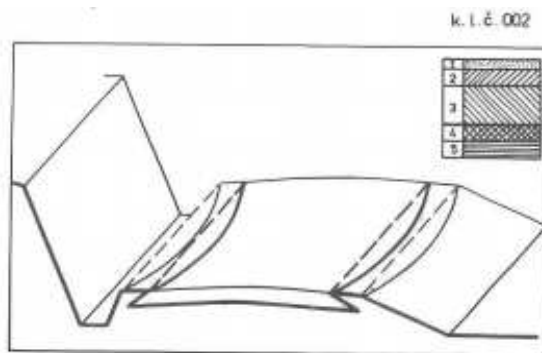
**Porušení: PODÉLNÁ DEFORMACE**

**Popis:** Nerovnost povrchu vozovky, která se projevuje plynulou změnou podélného tvaru povrchu vozovky (nivelety).

**Opatření na odstranění (doporučená technologie):** Odvodnění tělesa cesty, doplnění obaleným kamenivem a jeho zhutnění (vyrovnání nivelety).

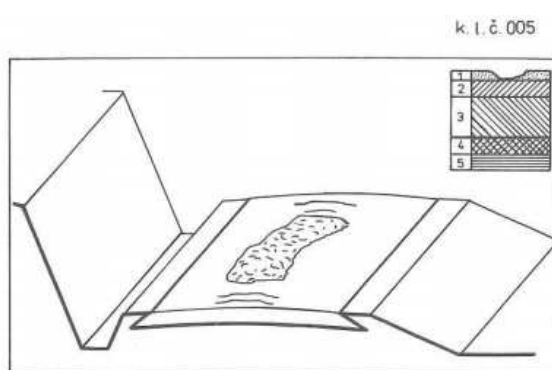
### Porušení: ODTRŽENÁ OBRUSNÁ VRSTVA

**Popis:** Obrusná vrstva je místy odtržená, takže je vidět ložnou vrstvu krytu; vidět okraje (hrany) zůstávající obrusné vrstvy a její oddělování od ložné; rozpadnutá a vyházená obrusná vrstva.

**Opatření na odstranění (doporučená technologie):** Výměna (doplnění) obrusné vrstvy a zhutnění.

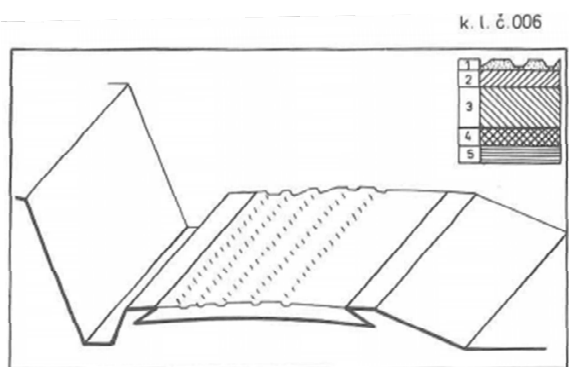
### Porušení: PODÉLNÁ ŽEBROVITOST

**Popis:** Na vozovce vidět mnoho pravidelných pruhů ve směru postřiku pryskyřice distributorem, na kterých část drtě nepřilnula, a při dopravě jí kola vozidel z vozovky vyházeli.

**Opatření na odstranění (doporučená technologie):** Položení nové brusné vrstvy, infiltrační postřik, zlepšení (zpevnění) vozovky novým uzavřeným kobercem.

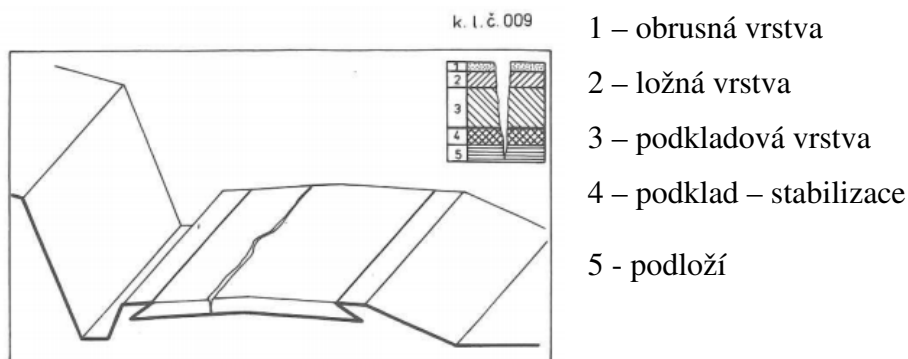
#### Porušení: TRHLINA

**Popis:** Porušení vozovky a podloží trhlinou; projevuje se převážně v podélném směru vozovky, v místě hrany mezi kompaktním terénem a nasypaným tělesem cesty.

**Charakteristika:** Důsledek pohybu podloží (sesuvu), který se na vozovce projevuje jednou anebo více trhlinami.

**Opatření na odstranění (doporučená technologie):** Odvodnění tělesa cesty, injektáž podloží a stabilizace tělesa cesty, zhutnění a obnova vozovky, vyplnění trhliny litým asfaltem.

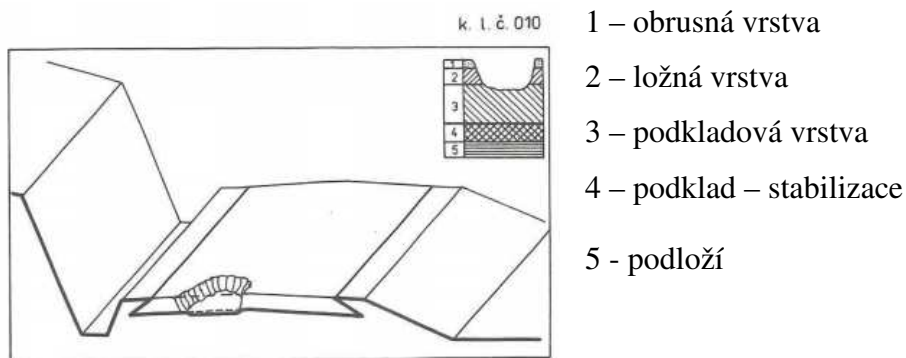
**Porušení: VÝTLUK**

**Popis:** Porušení se projevuje výrazně ohraničenou prohlubní, která vznikla uvolněním a vyházením zrn kameniva ložné až podkladové vrstvy.

**Charakteristika:** Porušení zasahuje pod obrusnou vrstvu; materiál vyházený z jednoho místa vozovky.

**Opatření na odstranění (doporučená technologie):** Vysekání výtluku do pravidelného tvaru, jeho vyčištění, vyplnění kamenivem po vrstvách, prostříkání s pojivem a zhutnění, resp. vyplnění obaleným kamenivem a jeho zhutnění.

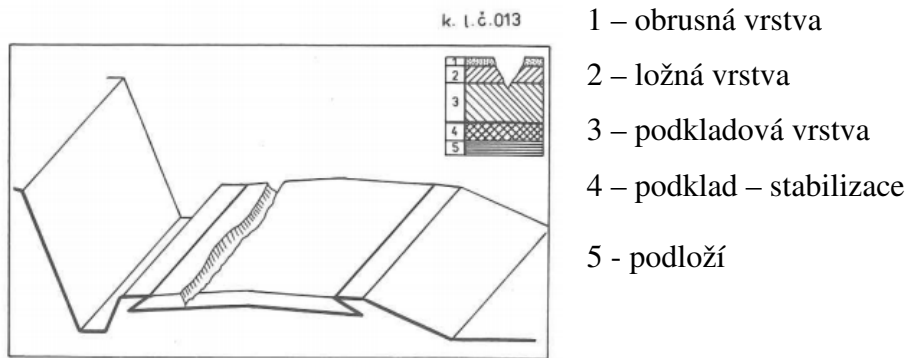
## Porušení: RÝHA

**Popis:** Porušení se projevuje jako podélná (ale i příčná) rýha ve vozovce, převážně trojúhelníkového profilu.

**Charakteristika:** Mechanické porušení vozovky trojúhelníkového profilu a různé délky, vyházený materiál z vozovky: porušení naruší obvykle kryt vozovky, někdy i podkladové vrstvy.

**Opatření na odstranění (doporučená technologie):** vyčištění rýhy, úprava profilu rýhy, přestříkání pryskyřicí, vyplnění obaleným kamenivem a jeho zhutnění, vyplnění kamenivem po vrstvách s jeho přestříkáním pryskyřicí a zhutněním.

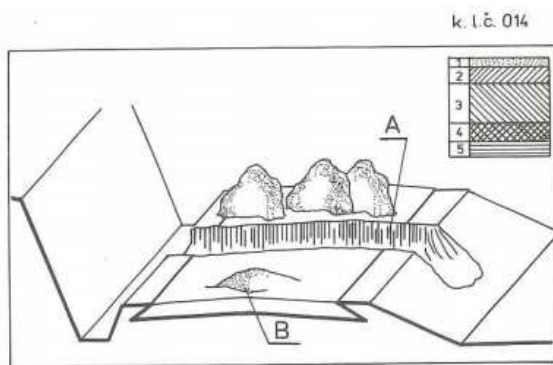
## Porušení: JINÉ PORUŠENÍ

A – překopaná vozovka

B – hrbol

**Opatření na odstranění (doporučená technologie):** Oprava vozovky

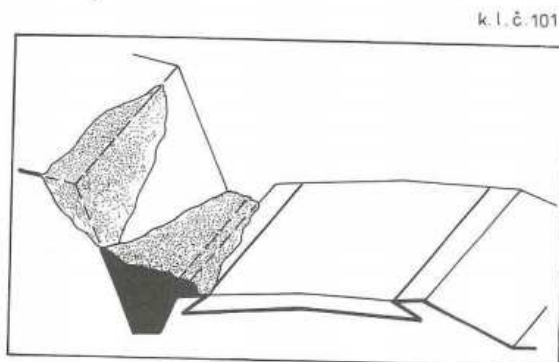
## Porušení: ZASYPANÁ PATA SVAHU

**Popis:** Zemní a skalní materiál nahromaděný (nakupený) na krajnici a na okraji vozovky.

**Charakteristika:** Velmi častý, obvykle velkoplošný druh poškození; značný objem přebytečné zeminy na výkopovém svahu, pod výkopovým svahem, v příkopě, na krajnici a vozovce, který zabraňuje odvodnění a snižuje průchodnost cesty.

**Opatření na odstranění (doporučená technologie):** Odstranění přebytečné zeminy (odkopání, přesun, odvoz) z vozovky, příkopy a krajnice (na násypový svah anebo mimo tělesa cesty).

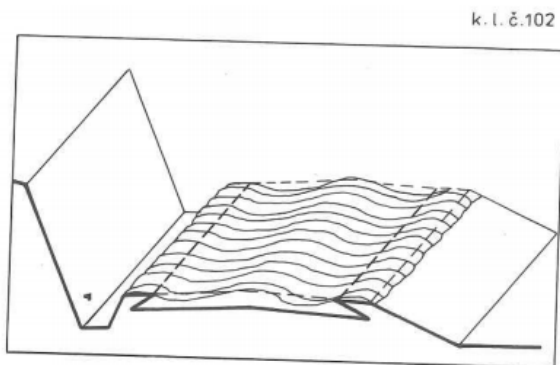
**Porušení: VYTLAČENÝ STŘED POVRCHU VOZOVKY**

**Popis:** Příčné zdvižení středu vozovky oproti jejím ostatním částím (příčné zvlnění vozovky).

**Charakteristika:** Jízdou těžkých vozidel se vytlačují pásy vozovky pod koly, vytlačí se její střed a vyházený materiál se ukládá ve středu vozovky, na jejích okrajích a na krajnicích.

**Opatření na odstranění (doporučená technologie):** Úprava příčného tvaru (profilu) vozovky grejdrem, rozprostření přebytečného šterkového materiálu ze středu vozovky do kolejí, zarovnání středu (profilu) vozovky.

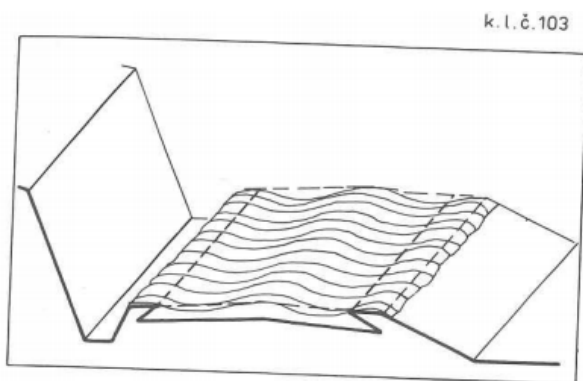
**Porušení: VYTLAČENÝ OKRAJ VOZOVKY A ZDVIŽENÁ KRAJNICE**

**Popis:** Příčné zdvižení (zvlnění) vozovky a krajnice oproti ostatním částím vozovky.

**Charakteristika:** Navrstvený naházený šterkový a zemní materiál z kolejových jízdnic pásů, jako i posypový materiál v příčném směru zabraňuje povrchovému příčnému odvedení povrchové vody z vozovky.

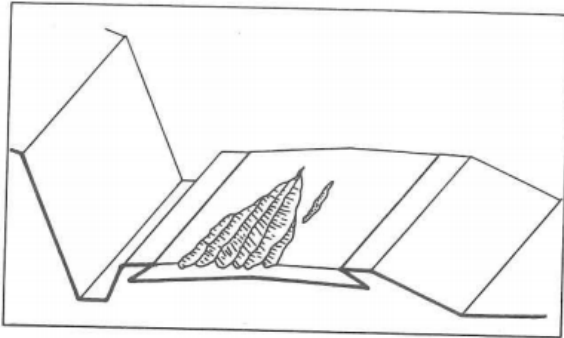
k. l. č. 104

## Porušení: PLOŠNÁ EROZE VOZOVKY

**Popis:** Koncentrování drobných erozních porušení (potůčků, strusek, rýh, nánosů) na určité ploše vozovky.

**Charakteristika:** Těžko identifikovatelné vícere druhy eroze způsobují plošné porušení vozovky a vznik kompaktní části mělké či hlubší eroze; erozní druhy plošného porušení.

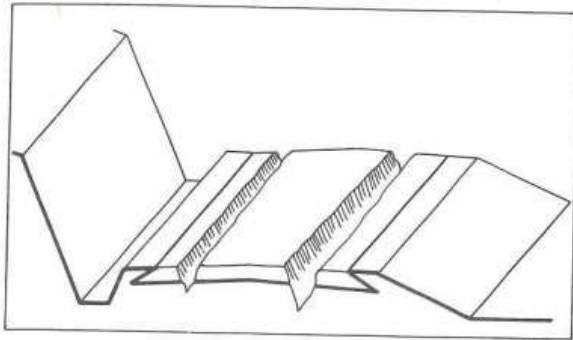
k. l. č. 105

## Porušení: EROZNÍ RÝHY NA VOZOVCE

**Popis:** Hlubší rýhy trojúhelníkového profilu (výmoly, potůčky, potoky) a různé velikosti, obvykle v podélném směru vozovky.

**Charakteristika:** Vymílací činnost vody v rýze do hloubky i do šířky, odnos materiálu z cesty, destrukce vozovky i celého tělesa cesty.

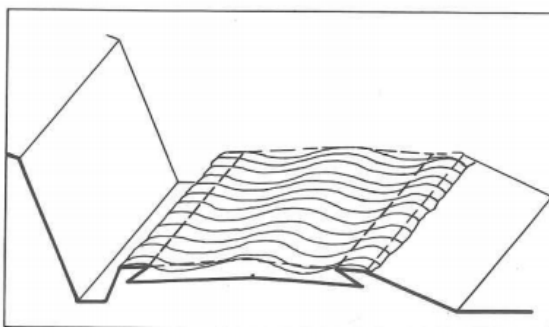
k. l. č. 106

## Porušení: MISKOVITÉ KOLEJE

**Popis:** Deformace vozovky v příčném profilu, hluboko vtlačené koleje miskovitěho tvaru (profilu) do vozovky.

**Charakteristika:** Vozovka deformovaná v příčném i podélném směru, mechanické rozrušení krytu vozovky pneumatikami vozidel, vytváření kolejí, podélný odtok vody a další narušování vozovky vodou; zdvižený střed a okraje vozovky zabraňují příčnému odvádění povrchové vody.

**Opatření na odstranění (doporučená technologie):** Úprava příčného profilu (tvaru) vozovky, dosypání vhodným kamenivem a jeho zhutnění, povrchové odvodnění vozovky.

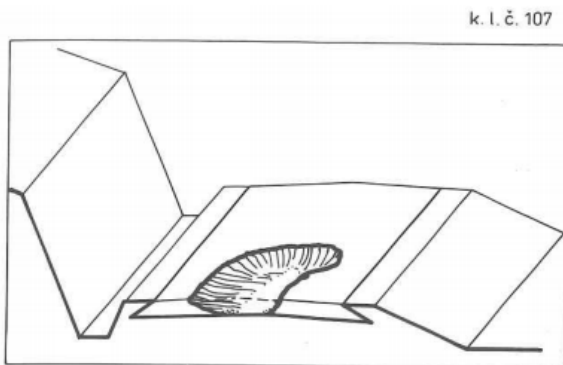
**Porušení: JÁMA (VÝTLUK)**

**Popis:** Prohlubeň ve vozovce, jáma (výtluk) s ostrými okrajovými hranami a určitou hloubkou, proláklina, v které se soustředí voda.

**Charakteristika:** Rozrušení vrchních vrstev vozovky zasahující až do podkladové vrstvy, vyházené kamenivo a pojivo z vozovky, destrukce určité (omezené) plochy vozovky (ne celoplošná).

**Opatření na odstranění (doporučená technologie):** Vyčištění jámy (výtluku), vyplnění kamenivem po vrstvách a jejich zhutnění, příp. zpevnění s pojivem, odvodnění povrchu vozovky a tělesa cesty.

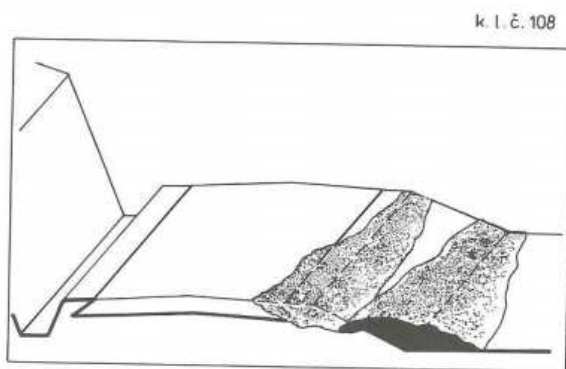
**Porušení:** ODTRHNUTÝ NÁSYP ANEBO VÝKOP (SESUV)

**Popis:** Odtrhnuté těleso cesty, sesuv násypového anebo výkopového svahu, odtrhnutí tělesa cesty i s vozovkou a krajnicí.

**Charakteristika:** Odtrhnutá část zemního tělesa v různém rozsahu, místní porušení určité části cesty, tečení – klouzání svahů cestního tělesa včetně vybavení cesty (porušené svahy, příkop, vozovka, krajnice odvodňovací zařízení apod.).

**Opatření na odstranění (doporučená technologie):** Odvodnění celé části tělesa cesty, oprava odvodňovacích zařízení včetně povrchového odvodnění, stabilizování svahů, doplnění vhodným stavebním materiálem, oprava, resp. vybudování nové části vozovky a tělesa cesty.

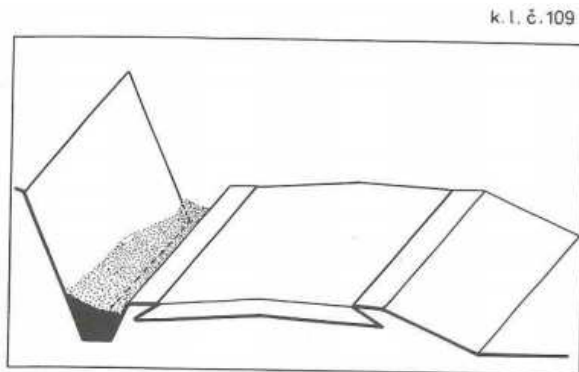
**Závada:** ZANESENÝ PŘÍKOP (RIGOL)

**Popis:** Příkop, rigol anebo jiné podélné odvodňovací zařízení zanesené různým materiálem.

**Charakteristika:** Zanesení profilu příkopu různým materiálem, zamezení odvádění povrchové vody, stojící voda v příkopu, sesunutí výkopového svahu do příkopu.

**Opatření na odstranění (doporučená technologie):** Odstranění materiálu z příkopu, úprava profilu příkopu, úprava podélného sklonu příkopu.

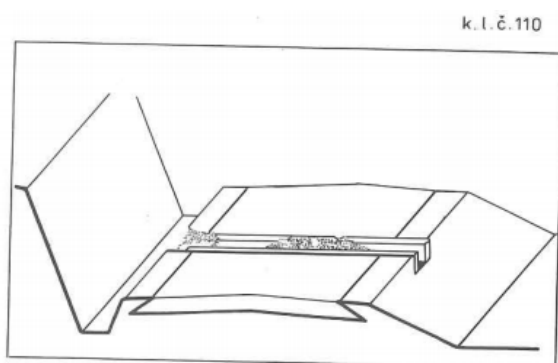
## **Závada: ZANESENÁ ANEBO POŠKOZENÁ SVODNICE**

**Popis:** Svodnice zanesená různým materiálem, vyplněný profil svodnice zabraňující plynulému průtoku vody, mechanicky porušená svodnice.

**Charakteristika:** Zanesená svodnice, svodnice porušená dopravou anebo zimní údržbou cesty, podemletí svodnice (dřevěné, železné), zasypání svodnice a její okolí různým materiálem.

**Opatření na odstranění (doporučená technologie):** Vyčištění svodnice, úprava jejího okolí, výměna svodnice.

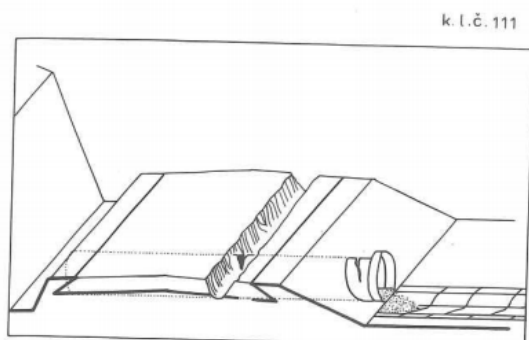
## **Závada: ZANESENÝ ANEBO POŠKOZENÝ PRORUSTEK**

**Popis:** Mechanicky poškozený anebo stavebně nesprávně osazený propustek, poškozené zdi anebo jiné části propustku, propustek zanesený různým materiálem.

**Charakteristika:** Různým materiálem (tenké kmeny a větve apod.), zanesený propustek, přelomený propustek, vysoko osazené trubky vyčnívající z plánu, prasklé trubky, poškozený vtok anebo výtok propustku, poškozené čelo propustku, nesprávný sklon anebo úhel osazení propustku ap.

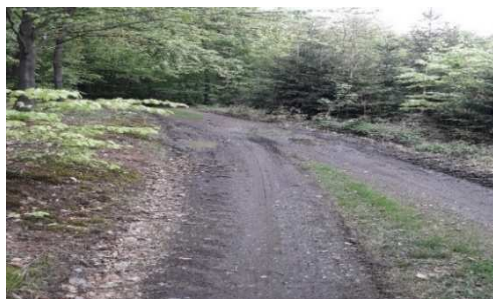
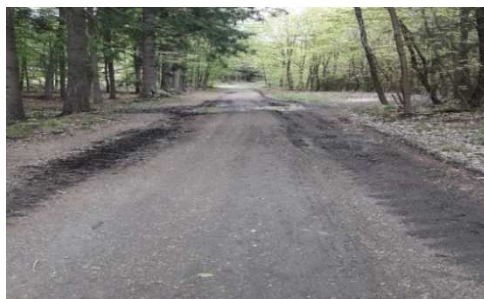
Lesní cesta č. 1:	<b>LC Krvavá Tonka</b>		
Lesní správa:	<b>LZ Konopiště</b>		
Revír:	<b>Olešovice</b>	Kalamitní lokalita:	<b>ANO</b>
k.ú:	<b>Těplín</b>	p.p./st.č.:	<b>113/1</b>
LV:	<b>2856</b>	Omezení pro stavbu:	<b>nejsou</b>
Název LC v CELDS:	<b>LC Krvavá Tonka</b>		
Název LC v IMA:			
Odpovídá zákres CELDS skutečnosti:	<b>ANO</b>	Výkon IMA:	<b>127</b>
INVENT. Číslo:	<b>23969</b>	Zůstatková cena (v IMA):	<b>0 Kč</b>
Popis tech. stavu LC:	<p><b><u>Konstrukce vozovky LC:</u></b>  Vibrovaný štěrk - konstrukční vrstva vozovky tvořená kostrou z hrubého drceného kameniva se zavibrovaným výplňovým kamenivem. Kostru tvoří štěrk fr. 32–63; výplňové kamenivo štěrkodrt' fr. 0–16. (dle ČSN 73 6126-2)</p> <p><b><u>Zjištěné porušení a závady:</u></b>  Na vozovce se vyskytují četné výtluky, vyjeté koleje, erozní rýhy, kde se hromadí voda. Krajnice a střed vozovky je pokryt nánosy organické zeminy, okraj a střed vozovky je vytlačen. Systém podélného i příčného odvodnění, který je vybudován, je z důvodů zanesení nefunkční. Plocha porušení je 40% z celkově posuzované plochy.</p> <p><b><u>Dle katalogu porušení a závad na lesních cestách (P. Klč, A. Králík, 1991) se jedná o:</u></b>  zasypanou patu svahu, vytlačený střed povrchu vozovky, vytlačený okraj vozovky a zdvihnutá krajnice, plošná eroze vozovky, miskovité koleje, výtluky, zanesený příkop, zanesené svodnice, zanesené propustky</p>

Pořízení/rekonstrukce LC:	<b>2013</b>	Množství odvezeného dříví:	<b>11 250 m<sup>3</sup></b>
Návrhová kategorie LC:	<b>2L 3,5/15</b>	Kryt LC:	<b>VŠ</b>
Délka sledovaného úseku:	<b>1 000m (po 100m)</b>		
Stupeň porušení cesty:	<b>3</b>

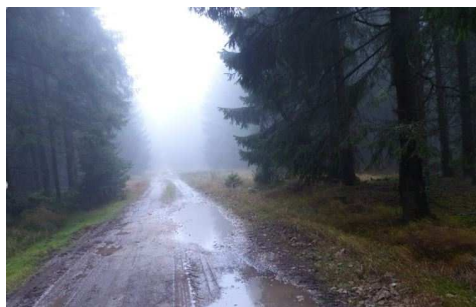
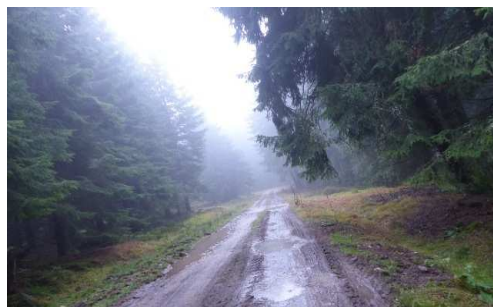
Lesní cesta č. 3:	<b>LC Modrý Kámen</b>		
Lesní správa:	LZ Kladská		
Revír:	Vlček	Kalamitní lokalita:	NE
k.ú:	Prameny	p.p./st.č.:	2585/1
LV:	43	Omezení pro stavbu:	
Název LC v CELDS:	LC Modrý Kámen – Mýtská křižovatka		
Název LC v IMA:	LC Modrý Kámen – Mýtská křižovatka		
Odovídá zakres CELDS skutečnosti:	ANO	Výkon IMA:	135
INVENT. Číslo:	240507	Zůstatková cena (v IMA):	0 Kč
Popis tech. stavu LC:	<p><b><u>Konstrukce LC:</u></b> Vibrovaný štěrk - konstrukční vrstva vozovky tvořená kostrou z hrubého drceného kameniva se zavibrovaným výplňovým kamenivem. Kostru tvoří štěrk fr. 32–63; výplňové kamenivo štěrkodeř fr. 0–16. (dle ČSN 73 6126-2)</p> <p><b><u>Zjištěné porušení a závady:</u></b> Na vozovce se vyskytují četné výtluky, vyjeté koleje, erozní rýhy, které jsou místy velmi hluboké. Krajnice a střed vozovky je pokryt nánosy organické zeminy, které zapříčiňují hromadění vody na vozovce a zabraňují odtoku srážkové vody mimo těleso cesty. Systém podélného i příčného odvodnění, který je vybudován, je z důvodů zanesení nefunkční. Plocha porušení je 55% z celkově posuzované plochy.</p> <p><b><u>Dle katalogu porušení a závad na lesních cestách (P. Klč, A. Králík, 1991) se jedná o:</u></b> zasypanou patu svahu, vytlačený střed povrchu vozovky, vytlačený okraj vozovky a zdvihnutá krajnice, plošná eroze vozovky, miskovité koleje, výtluky, zanesený příkop, zanesené svodnice, zanesené propustky</p>

Pořízení/rekonstrukce LC:	1997	Množství odvezeného dříví:	67 200 m <sup>3</sup>
Třída a kategorie LC:	2L 3,5/20	Konstrukce vozovky:	VŠ
Délka sledovaného úseku:	1 000m (po 100m)		
Stupeň porušení cesty:	4

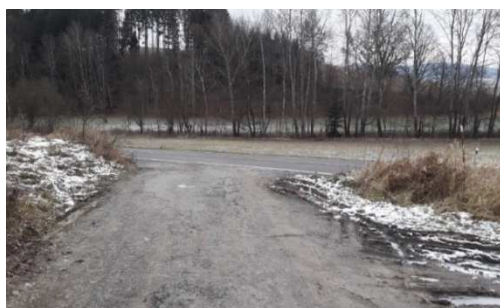
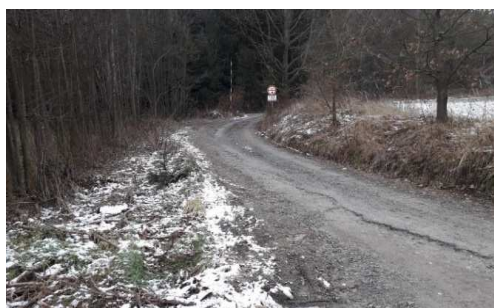
Lesní cesta č. 4:	<b>LC Cikánská</b>		
Lesní správa:	<b>LS Ruda nad Moravou</b>		
Revír:	<b>Nový Malín</b>	Kalamitní lokalita:	<b>ANO</b>
k.ú:	<b>Nový Malín</b>	p.p./st.č.:	<b>4099/1</b>
LV:	<b>762</b>	Omezení pro stavbu:	<b>věcné břemeno, CETIN</b>
Název LC v CELDS:	<b>LC Cikánská</b>		
Název LC v IMA:	<b>LC Cikánská</b>		
Odovídá zákres CELDS skutečnosti:	<b>ANO</b>	Výkon IMA:	<b>135</b>
INVENT. Číslo:	<b>712312</b>	Zůstatková cena (v IMA):	<b>0 Kč</b>
Popis tech. stavu LC:	<p><b><u>Konstrukce vozovky LC:</u></b> Kryt vozovky je z PMH, jehož kamenná kostra je tvořena z frakce drceného kameniva 22/63 mm, tl. 100 mm, prolévána asfaltem v množství 5-7 kg/m<sup>2</sup>, doplněna výplňovým drceným kamenivem frakce 8/11, dle (ČSN 73 6127-2).</p> <p><b><u>Zjištěné porušení a závady:</u></b> Na vozovce se vyskytují příčné deformace, četné výtluky, na mnoha místech je odtržená obrusná vrstva, podélná žebrovitost zapříčiněná nekvalitním provedením prací. Dále pak trhliny a erozní rýhy. Systém podélného i příčného odvodnění, který je vybudován, má z důvodu zanesení omezenou funkčnost. Plocha porušení 1600 m<sup>2</sup> z celkové posuzované plochy.</p> <p><b><u>Dle katalogu porušení a závad na lesních cestách (P. Klč, A. Králík, 1991) se jedná o:</u></b> Příčné deformace, porušená obrusná vrstva, odtrhnutá obrusná vrstva, podélná žebrovitost, mozaiky trhlín s hlavní trhlinou, trhliny, výtluky, rýhy.</p>

Pořízení/rekonstrukce LC:	<b>1988</b>	Množství odvezeného dříví:	<b>87 500 m<sup>3</sup></b>
Třída a kategorie LC:	<b>1L 3,5/30</b>	Konstrukce vozovky:	<b>PMH</b>
Délka sledovaného úseku:	<b>1 000m (po 100m)</b>		
Stupeň porušení cesty:	<b>4</b>

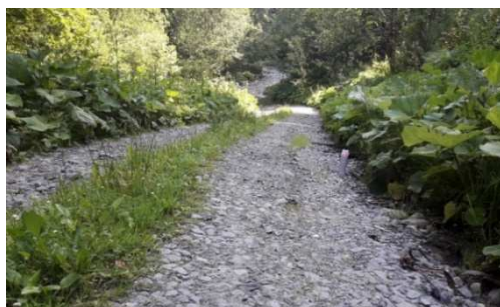
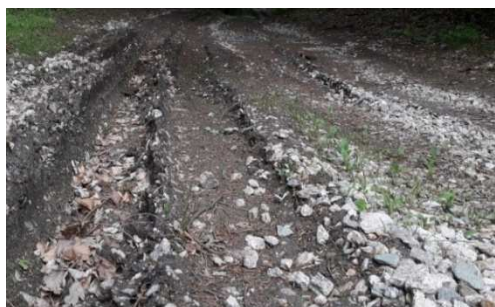
Lesní cesta č. 5:	<b>LC U Ptačího mlýna</b>		
Lesní správa:	LS Janovice		
Revír:	Vrbno	Kalamitní lokalita:	ANO
k.ú:	Železná pod Pradědem	p.p./st.č.:	566
LV:	183	Omezení pro stavbu:	
Název LC v CELDS:	LC U Ptačího mlýna 109		
Název LC v IMA:	LC U Ptačího mlýna 109		
Odpovídá zákres CELDS skutečnosti:	ANO	Výkon IMA:	135
INVENT. Číslo:	734882	Zůstatková cena (v IMA):	0 Kč
Popis tech. stavu LC:	<p><b><u>Konstrukce LC:</u></b> Štěrkodrt' – vozovka vyrobená z nestmelené směsi drceného kameniva zrnitosti ŠD<sub>B</sub> 0/63; 200 mm (dle ČSN 73 6126-1).</p> <p><b><u>Zjištěné porušení a závady:</u></b> Na vozovce se vyskytují výtluky, vyjeté koleje, erozní rýhy, je zde velký podélný sklon a v některých místech chybějí svodnice. Krajnice a střed vozovky je pokryt nánosy organické zeminy, které zapřičiňují hromadění vody na vozovce a zabraňují odtoku srážkové vody mimo těleso cesty. Systém podélného i příčného odvodnění, který je vybudován, je z důvodů zanesení, méně funkční. Plocha porušení je 50% z celkově posuzované plochy.</p> <p><b><u>Dle katalogu porušení a závad na lesních cestách (P. Klč, A. Králík, 1991) se jedná o:</u></b> Vytlačený střed povrchu vozovky, vytlačený okraj vozovky a zdvihnutá krajnice, plošná eroze vozovky, miskovité koleje, výtluky, zanesený příkop, zanesené svodnice, zanesené propustky, balvany vyčnívající z koruny cesty, chybějící svodnice.</p>

Pořízení/rekonstrukce LC:	1994	Množství odvezeného dříví:	63 800 m <sup>3</sup>
Třída a kategorie LC:	2L 3,5/20	Konstrukce vozovky:	ŠD
Délka sledovaného úseku:	1 000m (po 100m)		
Stupeň porušení cesty:	3

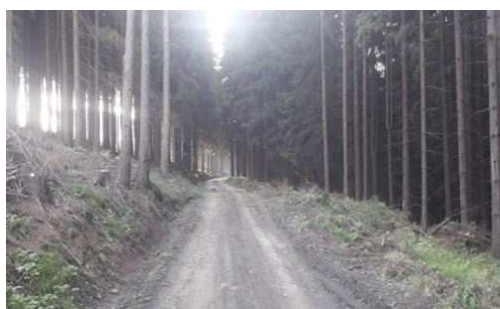
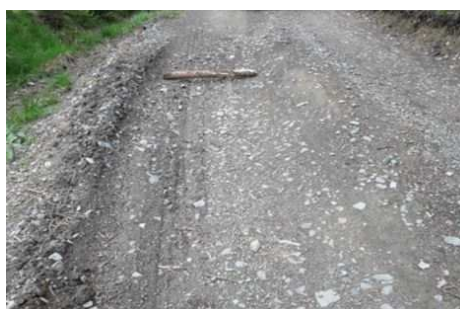
Lesní cesta č. 6:	<b>LC Dolní Paseky 2</b>		
Lesní správa:	<b>LS Rožnov p.R.</b>		
Revír:	<b>Rožnov p.R.</b>	Kalamitní lokalita:	<b>ANO</b>
k.ú:	<b>Rožnov p.R.</b>	p.p./st.č.:	<b>2069/1</b>
LV:	<b>1462</b>	Omezení pro stavbu:	<b>bez omezení</b>
Název LC v CELDS:	<b>LC Dolní Paseky 2</b>		
Název LC v IMA:	<b>LC Dolní Paseky 2</b>		
Odpovídá zákres CELDS skutečnosti:	<b>ANO</b>	Výkon IMA:	<b>135</b>
INVENT. Číslo:	<b>711695</b>	Zůstatková cena (v IMA):	<b>0 Kč</b>
Popis tech. stavu LC:	<p><b><u>Konstrukce LC:</u></b> Štěrkodrt – vozovka vyrobená z nestmelené směsi drceného kameniva zrnitosti ŠD<sub>B</sub> 0/63; 200 mm (dle ČSN 73 6126-1).</p> <p><b><u>Zjištěné porušení a závady:</u></b> Na vozovce se vyskytují vyjeté koleje, erozní rýhy a výtluky které jsou v některých místech hlubší. Krajnice a střed vozovky jsou provozem vytlačeny a také pokryty nánosy organické zeminy, které zapříčiňují hromadění vody na vozovce a zabraňují odtoku srážkové vody mimo těleso cesty. Systém podélného i příčného odvodnění, který je vybudován, je v některých místech poškozen. Plocha porušení je 50% z celkově posuzované plochy.</p> <p><b><u>Dle katalogu porušení a závad na lesních cestách (P. Klč, A. Králík, 1991) se jedná o:</u></b> Zasypanou patu svahu, vytlačený střed povrchu vozovky, vytlačený okraj vozovky a zdvihnutá krajnice, plošná eroze vozovky, miskovité koleje, výtluky, zanesený příkop, zanesené svodnice, zanesené propustky, balvany vyčnívající z koruny cesty.</p>

Pořízení/rekonstrukce LC:	<b>2013</b>	Množství odvezeného dříví:	<b>53 500 m<sup>3</sup></b>
Třída a kategorie LC:	<b>2L 3,5/15</b>	Konstrukce vozovky:	<b>ŠD</b>
Délka sledovaného úseku:	<b>1 000m (po 100m)</b>		
<b>Stupeň porušení cesty:</b>	<b>3</b>

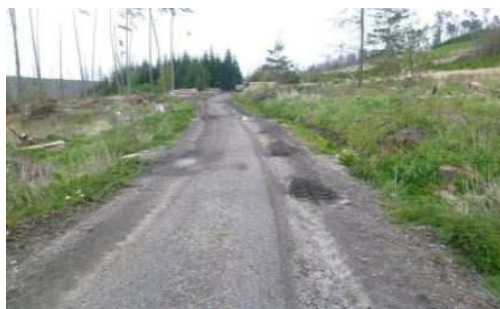
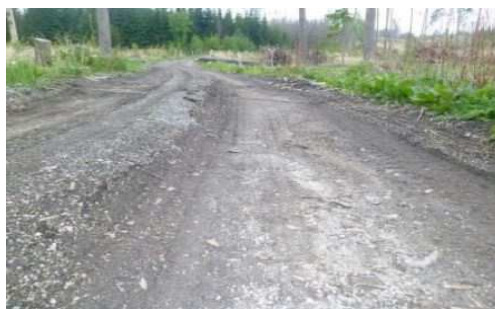
Lesní cesta č. 8:	<b>LC Červená Skála</b>		
Lesní správa:	<b>LS Třebíč</b>		
Revír:	<b>Horní Vilémovice</b>	Kalamitní lokalita:	<b>ANO</b>
k.ú:	<b>Horní Vilémovice</b>	p.p./st.č.:	<b>197/2</b>
LV:	<b>54</b>	Omezení pro stavbu:	<b>Žádné</b>
Název LC v CELDS:	<b>LC Červená Skála</b>		
Název LC v IMA:	<b>LC Červená Skála</b>		
Odpovídá zákres CELDS skutečnosti:	<b>ANO</b>	Výkon IMA:	<b>135</b>
INVENT. Číslo:	<b>602491</b>	Zůstatková cena (v IMA):	<b>1 769 785 Kč</b>
Popis tech. stavu LC:	<p><b><u>Konstrukce LC:</u></b>                      Vibrovaný štěrk - konstrukční vrstva vozovky tvořená kostrou z hrubého drceného kameniva se zavibrovaným výplňovým kamenivem. Kostru tvoří štěrk fr. 32–63; výplňové kamenivo štěrkodrt' fr. 0–16. (dle ČSN 73 6126-2)</p> <p><b><u>Zjištěné porušení a závady:</u></b>                      Na vozovce se vyskytují četné výtluky, vyjeté koleje, erozní rýhy, které jsou místy hluboké. Skládky dřeva jsou rovněž zaneseny zeminou. Krajnice a střed vozovky je pokryt nánosy organické zeminy a potěžebních zbytků, které zapříčiňují hromadění vody na vozovce a zabraňují odtoku srážkové vody mimo těleso cesty. Systém podélného i příčného odvodnění, který je vybudován, je po kalamitní těžbě téměř nefunkční. Plocha porušení je 65% z celkově posuzované plochy.</p> <p><b><u>Dle katalogu porušení a závad na lesních cestách (P. Klč, A. Králík, 1991) se jedná o:</u></b>                      Vytlačený střed povrchu vozovky, vytlačený okraj vozovky a zdvihnutá krajnice, plošná eroze vozovky, miskovité koleje, výtluky, zanesený příkop, zanesené svodnice, zanesené propustky.</p>

Pořízení/rekonstrukce LC:	<b>2009</b>	Množství odvezeného dříví:	<b>78 000 m<sup>3</sup></b>
Třída a kategorie LC:	<b>2L 3,5/20</b>	Konstrukce vozovky:	<b>VŠ</b>
Délka sledovaného úseku:	<b>1 000m (po 100m)</b>		
Stupeň porušení cesty:	<b>4</b>

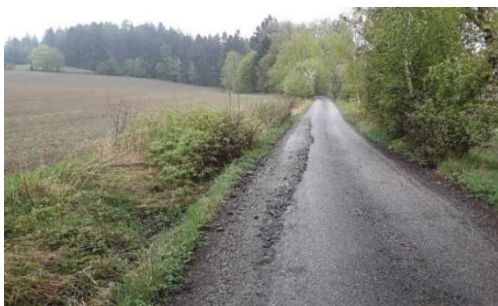
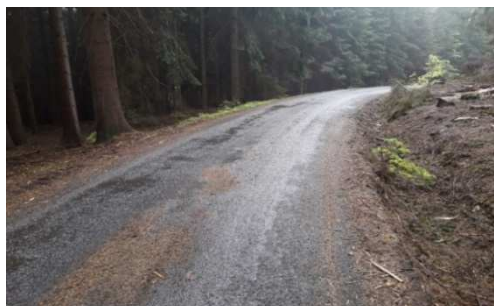
Lesní cesta č. 11:	<b>LC Orlovská silnička</b>		
Lesní správa:	LS Ledeč nad Sázavou		
Revír:	Orlovy	Kalamitní lokalita:	ANO
k.ú:	Kejžlice	p.p./st.č.:	1729/3
LV:	529	Omezení pro stavbu:	
Název LC v CELDS:	LC Orlovská silnička 4017		
Název LC v IMA:	LC Orlovská silnička 4017		
Odpovídá zakres skutečnosti:	ANO	Výkon IMA:	135
INVENT. Číslo:	516407	Zůstatková cena (v IMA):	0 Kč
Popis tech. stavu LC:	<p><b><u>Konstrukce LC:</u></b> Kryt vozovky je z PMH, jehož kamenná kostra je tvořena z frakce drceného kameniva 22/63 mm, tl. 100 mm, prolévaná asfaltem v množství 5-7 kg/m<sup>2</sup>, doplněna výplňovým drceným kamenivem frakce 8/11, dle (ČSN 73 6127-2).</p> <p><b><u>Zjištěné porušení a závady:</u></b> Na vozovce se vyskytují příčné deformace, menší výtluky a na některých místech odtržena obrusná vrstva. V úseku 700 – 800 m je hlubší koleje zasahující do konstrukční skladby. Dále pak drobné trhliny a erozní rýhy. Systém podélného i příčného odvodnění, je z větší části funkční. Plocha porušení 400 m<sup>2</sup> z celkové posuzované plochy.</p> <p><b><u>Dle katalogu porušení a závad na lesních cestách (P. Klč, A. Králík, 1991) se jedná o:</u></b> Příčné deformace, porušená obrusná vrstva, odtrhnutá obrusná vrstva, trhliny, výtluky, rýhy.</p>

Pořízení/rekonstrukce LC:	1994	Množství odvezeného dříví:	92 500 m <sup>3</sup>
Třída a kategorie LC:	1L 3,5/20	Konstrukce vozovky:	PMH
Délka sledovaného úseku:	1 000m (po 100m)		
Stupeň porušení cesty:	3

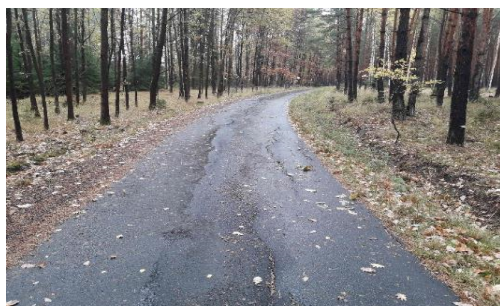
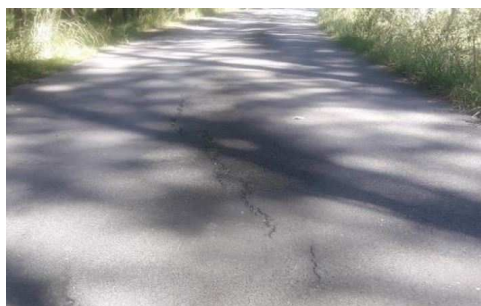
Lesní cesta č. 12:	<b>LC Hraběcí</b>		
Lesní správa:	<b>LS Tábor</b>		
Revír:	<b>Choustník</b>	Kalamitní lokalita:	<b>ANO</b>
k.ú:	<b>Planá nad Lužnicí</b>	p.p./st.č.:	<b>1817/2</b>
LV:		Omezení pro stavbu:	<b>Žádné</b>
Název LC v CELDS:	<b>LC Hraběcí</b>		
Název LC v IMA:	<b>LC Hraběcí</b>		
Odpovídá zákres CELDS skutečnosti:	<b>ANO</b>	Výkon IMA:	<b>135</b>
INVENT. Číslo:	<b>208673</b>	Zůstatková cena (v IMA):	<b>300 467 Kč</b>
Popis tech. stavu LC:	<p><b><u>Konstrukce vozovky LC:</u></b> Asfaltem stmelena krytová, obrusná (vrchní) vrstva tl. 40 mm, tvořena kostrou kameniva frakce 0/11 mm, (dle ČSN 73 6121). Starší označení ABS (asfaltový beton střednězrný).</p> <p><b><u>Zjištěné porušení a závady:</u></b> Na vozovce se vyskytují příčné deformace, na některých místech odtržena obrusná vrstva. Dále pak drobné trhliny a erozní rýhy. Systém podélného i příčného odvodnění, je z větší části v pořádku. Plocha porušení 350 m<sup>2</sup> z celkové posuzované plochy.</p> <p><b><u>Dle katalogu porušení a závad na lesních cestách (P. Klč, A. Králík, 1991) se jedná o:</u></b> Příčné deformace, porušená obrusná vrstva, odtrhnutá obrusná vrstva, trhliny, výtluky, rýhy.</p>

Pořízení/rekonstrukce LC:	<b>2015</b>	Množství odvezeného dříví:	<b>5 600 m<sup>3</sup></b>
Třída a kategorie LC:	<b>1L 3,5/20</b>	Konstrukce vozovky:	<b>ACO</b>
Délka sledovaného úseku:	<b>1 000m (po 100m)</b>		
Stupeň porušení cesty:	<b>3</b>

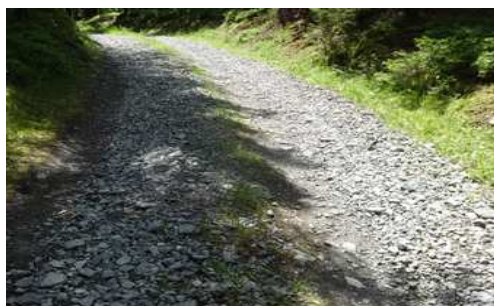
Lesní cesta č. 13:	<b>LC Močálová</b>		
Lesní správa:	LS Vyšší Brod		
Revír:	Dopler	Kalamitní lokalita:	NE
k.ú:	Radčice u Malont	p.p./st.č.:	767/1
LV:	8	Omezení pro stavbu:	
Název LC v CELDS:	LC Močálová		
Název LC v IMA:	LC Močálová		
Odpovídá zákres CELDS skutečnosti:	ANO	Výkon IMA:	135
INVENT. Číslo:	213594	Zůstatková cena (v IMA):	0 Kč
Popis tech. stavu LC:	<p><b><u>Konstrukce LC:</u></b> Štěrkodrt' – vozovka vyrobená z nestmelené směsi drceného kameniva zrnitosti ŠD<sub>B</sub> 0/63; 200 mm (dle ČSN 73 6126-1).</p> <p><b><u>Zjištěné porušení a závady:</u></b> Na vozovce se vyskytují vyjeté koleje, erozní rýhy a výtluky které jsou v některých místech hlubšího charakteru. V některých částech cesty vyčnívají z podloží kameny větší frakce. Systém podélného i příčného odvodnění, který je vybudován, je na mnoha místech nefunkční. Cesta se nachází v prudším svahu. Plocha porušení je 60% z celkově posuzované plochy.</p> <p><b><u>Dle katalogu porušení a závad na lesních cestách (P. Klč, A. Králík, 1991) se jedná o:</u></b> Vytačený střed povrchu vozovky, vytačený okraj vozovky a zdvihnutá krajnice, plošná eroze vozovky, miskovité koleje, výtluky, zanesený příkop, zanesené svodnice, zanesené propustky, balvany vyčnívající z koruny cesty.</p>

Pořízení/rekonstrukce LC:	2000	Množství odvezeného dříví:	42 000 m <sup>3</sup>
Třída a kategorie LC:	2L 3,5/15	Konstrukce vozovky:	ŠD
Délka sledovaného úseku:	1 000m (po 100m)		
Stupeň porušení cesty:	4

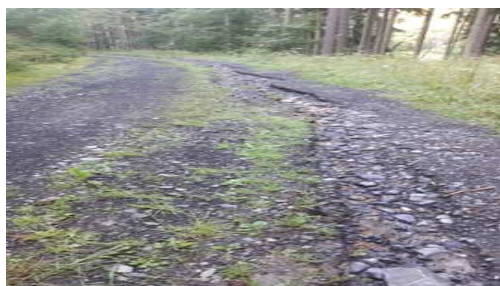
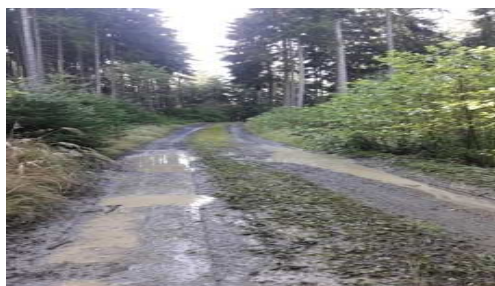
Lesní cesta č. 14:	<b>LC Blažimská</b>		
Lesní správa:	LS Stříbro		
Revír:	Blažim	Kalamitní lokalita:	ANO
k.ú:	Polínka	p.p./st.č.:	1796
LV:	23	Omezení pro stavbu:	
Název LC v CELDS:	LC Blazimska 1016 405		
Název LC v IMA:	LC Blazimska 1016 405		
Odpovídá zakres skutečnosti:	ANO	Výkon IMA:	135
INVENT. Číslo:	217352	Zůstatková cena (v IMA):	65 720 Kč
Popis tech. stavu LC:	<p><b>Konstrukce LC:</b> Vibrovaný štěrk - konstrukční vrstva vozovky tvořená kostrou z hrubého drceného kameniva se zavibrovaným výplňovým kamenivem. Kostru tvoří štěrk fr. 32–63; výplňové kamenivo štěrkodrt' fr. 0–16. (dle ČSN 73 6126-2)</p> <p><b>Zjištěné porušení a závady:</b> Na vozovce se vyskytují četné výtluky, vyjeté koleje a zejména výrazné erozní rýhy, které jsou místy hluboké. Krajnice a střed vozovky je pokryt nánosy organické zeminy a potěžebních zbytků, které zapříčiňují hromadění vody na vozovce a zabraňují odtoku srážkové vody mimo těleso cesty. Systém podélného i příčného odvodnění, který je vybudován, je po kalamitní těžbě téměř nefunkční. Plocha porušení je 60% z celkově posuzované plochy.</p> <p><b>Dle katalogu porušení a závad na lesních cestách (P. Klč, A. Králík, 1991) se jedná o:</b> Vytačený střed povrchu vozovky, vytačený okraj vozovky a zdvihnutá krajnice, plošná eroze vozovky, erozní rýhy na vozovce, miskovité koleje, výtluky, zanesený příkop, zanesené svodnice, zanesené propustky, tenké kmene a větve na tělese cesty.</p>

Pořízení/rekonstrukce LC:	2013	Množství odvezeného dříví:	11 800 m <sup>3</sup>
Třída a kategorie LC:	2L 3,5/20	Konstrukce vozovky:	VŠ
Délka sledovaného úseku:	1 000m (po 100m)		
Stupeň porušení cesty:	4

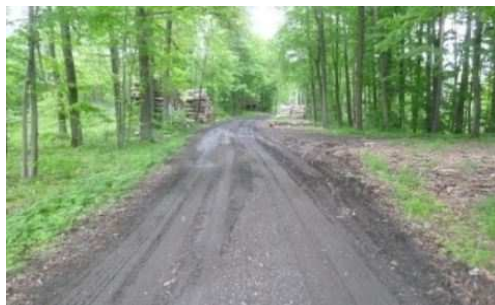
Lesní cesta č. 15:	<b>LC Arnoltice-Předlánce</b>		
Lesní správa:	LS Frýdlant		
Revír:	Poustka	Kalamitní lokalita:	ANO
k.ú:	Předlánce	p.p./st.č.:	979
LV:	4	Omezení pro stavbu:	
Název LC v CELDS:	LC Arnoltice-Předlánce		
Název LC v IMA:	LC Arnoltice-Předlánce		
Odpovídá zákres CELDS skutečnosti:	ANO	Výkon IMA:	135
INVENT. Číslo:	409386	Zůstatková cena (v IMA):	0 Kč
Popis tech. stavu LC:	<p><b><u>Konstrukce LC:</u></b> Štěrkodrt' – vozovka vyrobená z nestmelené směsi drceného kameniva zrnitosti ŠD<sub>B</sub> 0/63; 200 mm (dle ČSN 73 6126-1).</p> <p><b><u>Zjištěné porušení a závady:</u></b> Na vozovce se vyskytují vyjeté koleje, erozní rýhy a výtluky. Krajnice a střed vozovky jsou provozem vytlačeny a také pokryty nánosy organické zeminy, které zapříčiňuje hromadění množství srážkové vody na vozovce a zabraňují odtoku vody mimo těleso cesty. Část cesty vede mezi zemědělskými pozemky a zarůstá tak travou. Systém podélného i příčného odvodnění, který je vybudován, je na mnoha místech poškozen. Plocha porušení je 50% z celkově posuzované plochy.</p> <p><b><u>Dle katalogu porušení a závad na lesních cestách (P. Klč, A. Králík, 1991) se jedná o:</u></b> Vytlačený střed povrchu vozovky, vytlačený okraj vozovky a zdvihnutá krajnice, plošná eroze vozovky, miskovité koleje, výtluky, zanesený příkop, zanesené svodnice, zanesené propustky, tenké kmeny a větve na povrchu cesty.</p>

Pořízení/rekonstrukce LC:	1998	Množství odvezeného dříví:	46 000 m <sup>3</sup>
Třída a kategorie LC:	2L 3,5/30	Konstrukce vozovky:	ŠD
Délka sledovaného úseku:	1 000m (po 100m)		
Stupeň porušení cesty:	3

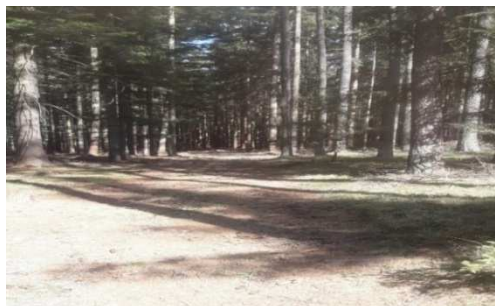
Lesní cesta č. 17:	<b>LC Od Menhyru</b>		
Lesní správa:	<b>LZ Boubín</b>		
Revír:	<b>Zdítov</b>	Kalamitní lokalita:	<b>ANO</b>
k.ú:	<b>Lhota nad Rohanovem</b>	p.p./st.č.:	<b>211/1</b>
LV:	<b>100</b>	Omezení pro stavbu:	<b>Bez omezení</b>
Název LC v CELDS:	<b>LC Od Menhyru</b>		
Název LC v IMA:	<b>LC Od Menhyru</b>		
Odpovídá zakres skutečnosti:		Výkon IMA:	<b>135</b>
INVENT. Číslo:		Zůstatková cena (v IMA):	
Popis tech. stavu LC:	<p><b><u>Konstrukce LC:</u></b> Štěrkodrt – vozovka vyrobená z nestmelené směsi drceného kameniva zrnitosti ŠD<sub>B</sub> 0/63; 200 mm (dle ČSN 73 6126-1).</p> <p><b><u>Zjištěné porušení a závady:</u></b> Na vozovce se vyskytují výtluky menšího rozsahu, vyjeté koleje a erozní rýhy. Krajnice a střed vozovky jsou lehce vytlačeny. Systém podélného i příčného odvodnění, který je vybudován, je z větší části funkční. Je třeba vyčistit některé svodnice a část příkopů. Plocha porušení je 30% z celkově posuzované plochy.</p> <p><b><u>Dle katalogu porušení a závad na lesních cestách (P. Klč, A. Králík, 1991) se jedná o:</u></b> Vytlačený střed povrchu vozovky, vytlačený okraj vozovky a zdvihnutá krajnice, miskovité koleje, výtluky, zanesený příkop, zanesené svodnice.</p>

Pořízení/rekonstrukce LC:	<b>2005</b>	Množství odvezeného dříví:	<b>8 400 m<sup>3</sup></b>
Třída a kategorie LC:	<b>2L 3,5/15</b>	Konstrukce vozovky:	<b>ŠD</b>
Délka sledovaného úseku:	<b>1 000m (po 100m)</b>		
Stupeň porušení cesty:	<b>2</b>

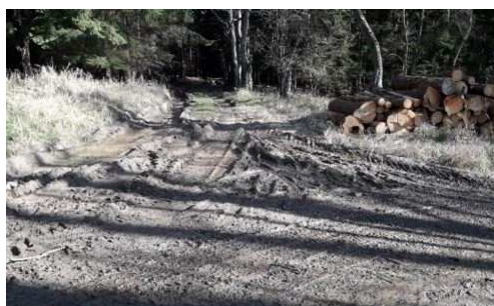
Lesní cesta č. 19:	<b>LC Starohuťská</b>		
Lesní správa:	LS Horšovský Týn		
Revír:	Bernstein	Kalamitní lokalita:	ANO
k.ú.:	Rybník nad Radbuzou	p.p./st.č.:	99, 74
LV:	69	Omezení pro stavbu:	
Název LC v CELDS:	LC Starohuťská		
Název LC v IMA:	LC Starohuťská		
Odpovídá zakres skutečnosti:	ANO	Výkon IMA:	135
INVENT. Číslo:	300814	Zůstatková cena (v IMA):	0 Kč
Současný tech. stav LC:	<p><b><u>Konstrukce LC:</u></b> Štěrkodrt' – vozovka vyrobená z nestmelené směsi drceného kameniva zrnitosti ŠD<sub>B</sub> 0/63; 200 mm (dle ČSN 73 6126-1).</p> <p><b><u>Zjištěné porušení a závady:</u></b> Na vozovce se vyskytují výtluky, vyjeté koleje, erozní rýhy, které jsou místy velmi hluboké. Krajnice a střed vozovky je pokryt, ve velké míře nánosy organické zeminy (bláta), které zapříčiňují hromadění vody na vozovce a zabraňují odtoku srážkové vody mimo těleso cesty. Systém podélného i příčného odvodnění, který je vybudován, je z důvodů zanesení téměř nefunkční. Plocha porušení je 65% z celkově posuzované plochy.</p> <p><b><u>Dle katalogu porušení a závad na lesních cestách (P. Klč, A. Králík, 1991) se jedná o:</u></b> Vytlačený střed povrchu vozovky, vytlačený okraj vozovky a zdvihnutá krajnice, plošná eroze vozovky, miskovité koleje, výtluky, zanesený příkop, zanesené svodnice, zanesené propustky, tenké kmeny a větve na povrchu cesty, chybějící svodnice.</p>

Pořízení/rekonstrukce LC:	1970	Množství odvezeného dříví:	44 500 m <sup>3</sup>
Třída a kategorie LC:	2L 3,5/20	Konstrukce vozovky:	ŠD
Délka sledovaného úseku:	1 000m (po 100m)		
Stupeň porušení cesty:	4

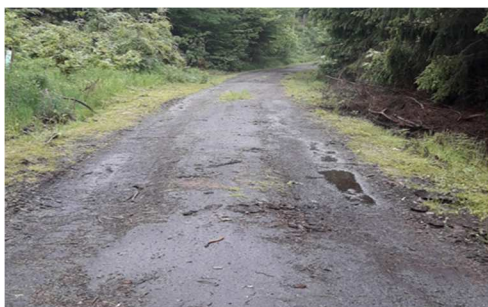
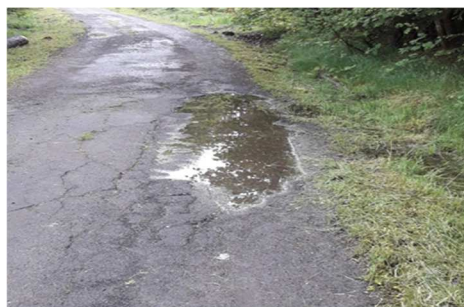
Lesní cesta č. 25:	<b>LC Psáry</b>		
Lesní správa:	<b>LZ Konopiště</b>		
Revír:	<b>Olešovice</b>	Kalamitní lokalita:	
k.ú:	<b>Libeř</b>	p.p./st.č.:	<b>380/9</b>
LV:	<b>461</b>	Omezení pro stavbu:	<b>Nejsou</b>
Název LC v CELDS:	<b>LC Psáry</b>		
Název LC v IMA:	<b>LC Psáry</b>		
Odpovídá zakres CELDS skutečnosti:		Výkon IMA:	
INVENT. Číslo:		Zůstatková cena (v IMA):	
Popis tech. stavu LC:	<p><b><u>Konstrukce LC:</u></b> Asfaltem stmelena krytová, obrusná (vrchní) vrstva tl. 40 mm, tvořena kostrou kameniva frakce 0/11 mm, (dle ČSN 73 6121). Starší označení ABS (asfaltový beton střednězrný).</p> <p><b><u>Zjištěné porušení a závady:</u></b> Na vozovce se vyskytují příčné i podélné deformace, na menší ploše odtržená obrusná vrstva. Dále pak drobné trhliny a erozní rýhy. Systém podélného i příčného odvodnění, je z větší části v pořádku. Plocha porušení 800 m<sup>2</sup> z celkové posuzované plochy.</p> <p><b><u>Dle katalogu porušení a závad na lesních cestách (P. Klč, A. Králík, 1991) se jedná o:</u></b> Příčné deformace, podélné deformace, porušená obrusná vrstva, odtrhnutá obrusná vrstva, trhliny, mozaikové trhliny, výtlučky, rýhy.</p>

Pořízení/rekonstrukce LC:	<b>2006</b>	Množství odvezeného dříví:	<b>22 400 m<sup>3</sup></b>
Třída a kategorie LC:	<b>1L 3,5/20</b>	Konstrukce vozovky:	<b>ACO</b>
Délka sledovaného úseku:	<b>1 000m (po 100m)</b>		
Stupeň porušení cesty:	<b>3</b>
