Průzkum a návrh sanace dřevěného krovu historické budovy

Diplomová práce

Předmětem zájmu této práce je stavebně-technický průzkum, posouzení stavu a návržení sanačního řešení u krovu a s ním souvisejících dřevěných konstrukcí. Průzkum byl proveden na roubené stavbě ležící nedaleko Jablonce nad Jizerou v obci Bratrouchov.

Předmětem průzkumu je roubená chalupa z konce 19. století, která se nachází v oblasti Krkonoš, na adrese: Jablonec nad Jizerou, Bratrouchov č.p. 114, GPS souřadnice jsou 50.7078714N, 15.4711372E. Stavba stojí na pozemku s parcelním číslem st. 9, který spadá pod katastrální území Bratrouchov. Dům je umístěna na svažité louce orientované severozápadním směrem, v nadmořské výšce 770 m. n. m. pod vrchem zvaným Hejlov.

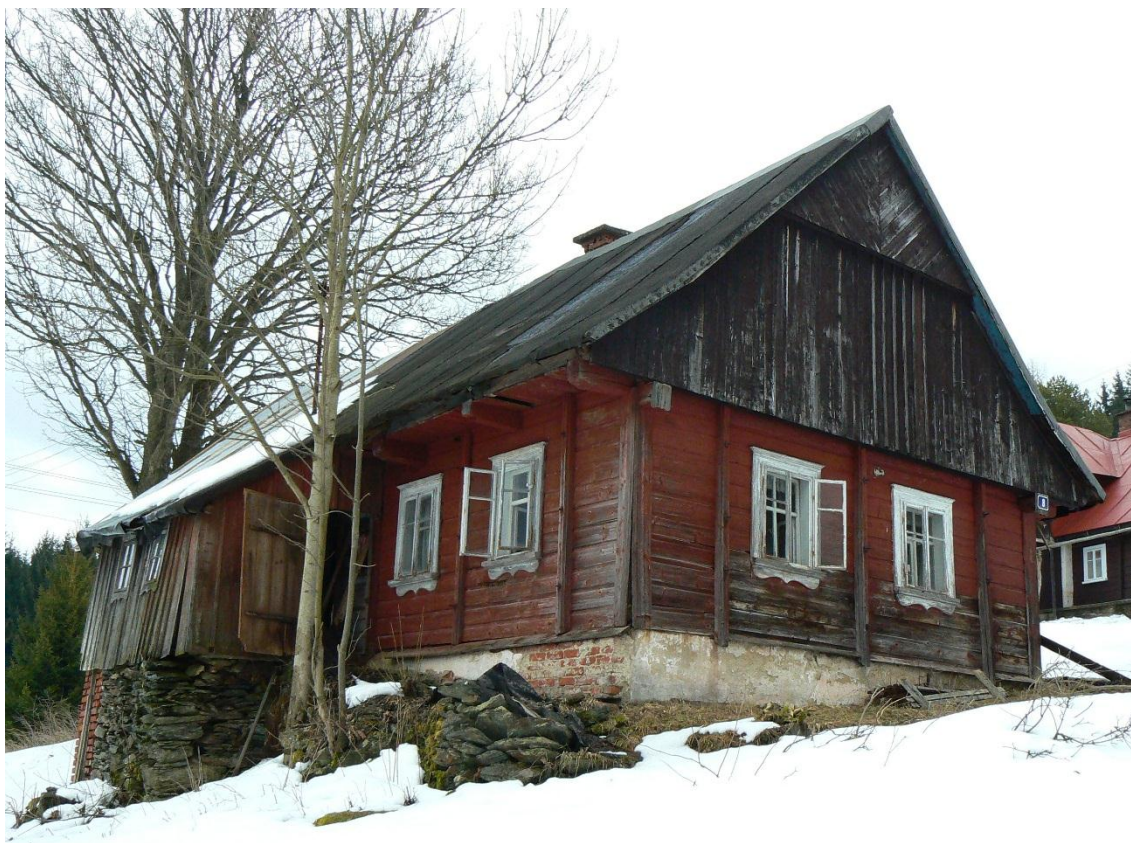
Obr. 15: Jihovýchodní pohled na zkoumanou stavbu (zdroj: vlastní tvorba)

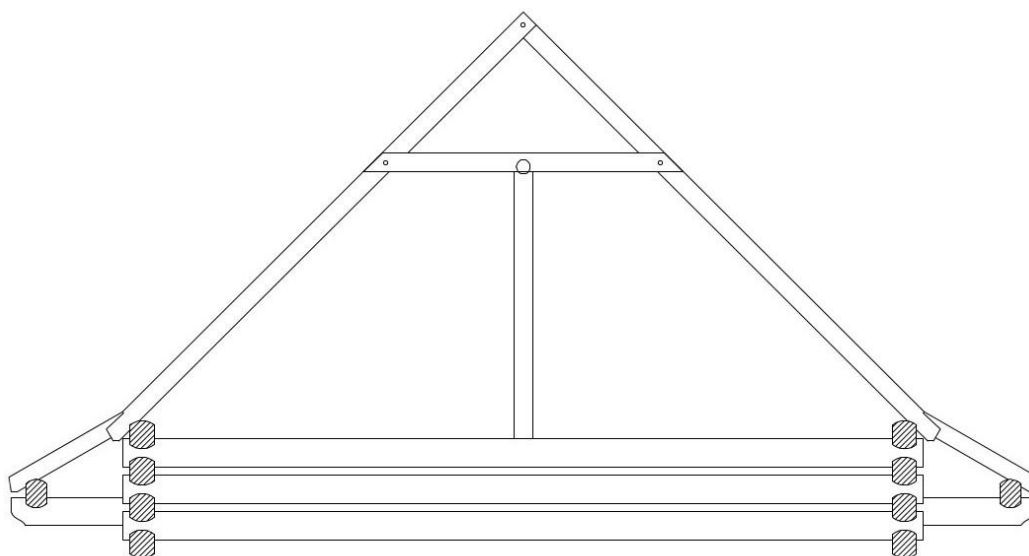
Obr. 17: Příčná vazba u východního štítu (zdroj: vlastní tvorba)

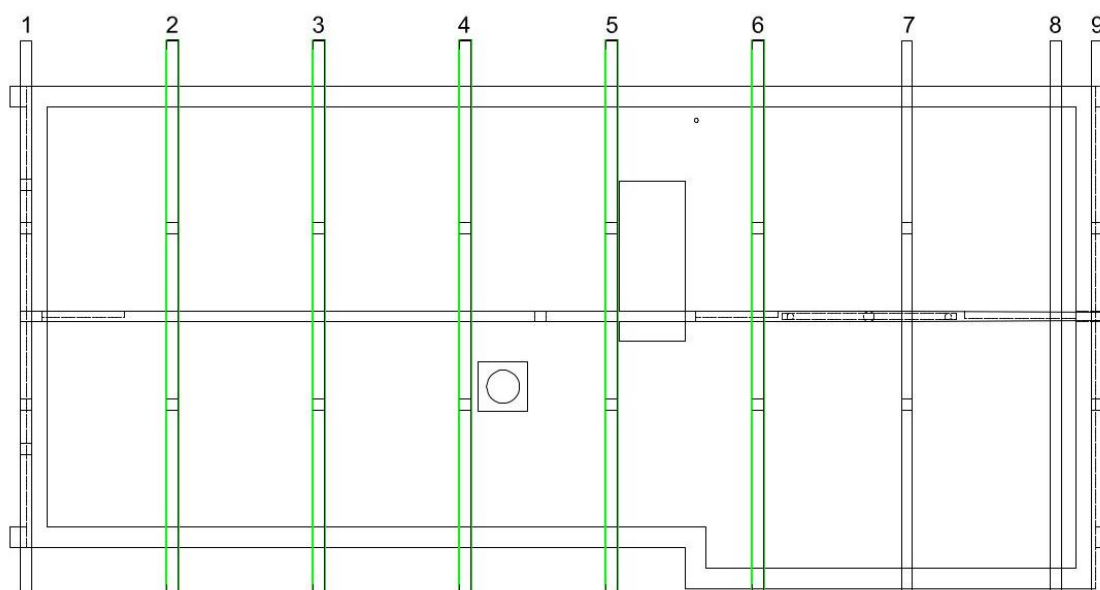
Ke snížení působení vodorovné síly v patě krovu jsou příčné vazby č. 2, 3, 4, 5, 6 u uložení na spodní stavbu staženy předepjatými železnými táhly (viz Obr. 19 – zeleně vyznačené a Foto).

Obr. 19: Půdorys krovu podepřené hambalkové soustavy (zdroj: vlastní tvorba) – pozn.: zeleně jsou označené příčné vazby stažené předepjatými ocelovými táhly

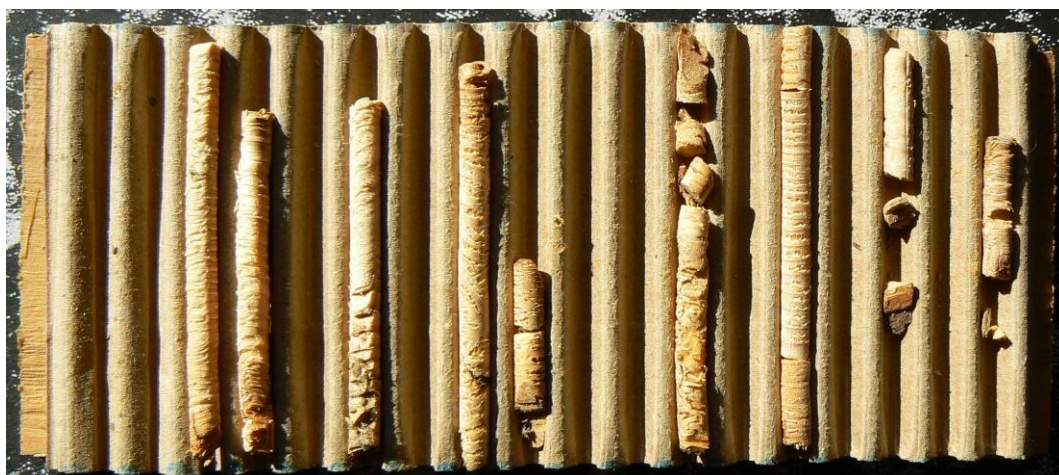
Poslední místo s větším výskytem dřevokazného hmyzu se nachází na jižní straně v trámech roubení stodoly. Dřevo má zachovalou dobrou konzistenci v celém svém průřezu, jak prokázaly vzorky z přírůstkového nebozezu (viz Obr. 22). Místy četné výletové otvory tesaříka jsou staršího data a nic nenasvědčuje, že se zde nacházejí aktivní larvy (viz Foto 16).

Obr. 22: Vzorky odebrané při vývrtové metodě (zdroj: vlastní tvorba)

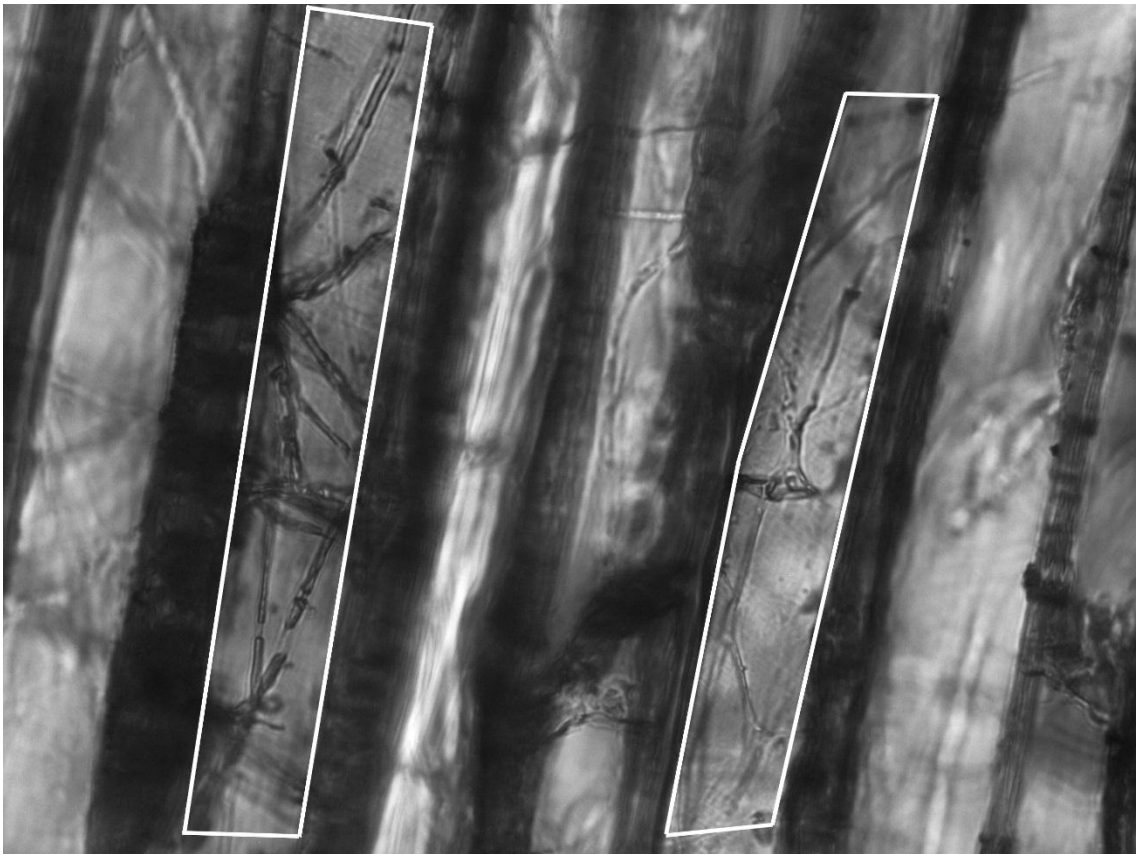
Obr. 25: Mikroskopický pohled na hyfy substrátového mycelia dřevokazné houby – 400 násobné zvětšení (zdroj: vlastní tvorba)

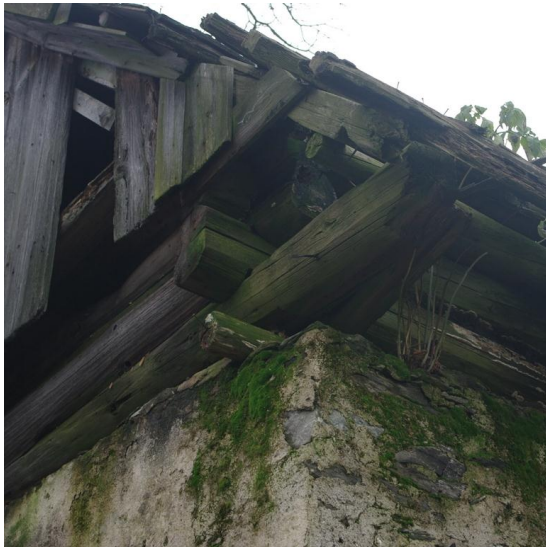
Foto 3

Ve spojení trámů a dalších špatně dostupných místech podkrovního roubení bylo nalezeno povrchové mycelium dřevokazných hub (viz Foto 3, 18, 42), na základě této skutečnosti je potřeba tuto konstrukci rozebrat, oddělit od sebe zdravé a poškozené trámy a ty poškozené podle rozsahu napadení otesat a chemicky ošetřit nebo vyměnit.

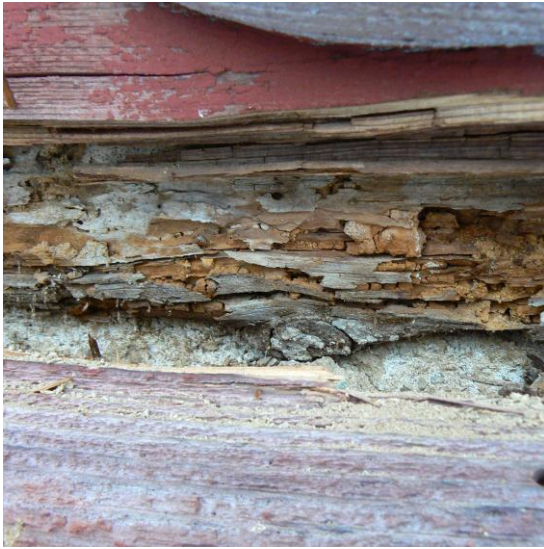
Foto 7

Na severozápadním rohu roubení se při odkrytí prkenného obložení odhalila kromě požerků hmyzu i hniloba dřevokazné houby pravděpodobně čeledi trámovky (Gloeophyllaceae), kdy je místy patrný příčný rozklad dřeva do kostkovitých fragmentů při zachování povrchových vrstev dřeva (viz Foto 7). Vývrtovou metodou se u roubené příčné stěny, oddělující předsíň a světnici, pojalo vážné podezření na hnilobu stejného původce, zavrtávání Presslerova nebozezu šlo na zdravé dřevo příliš hladce, a po

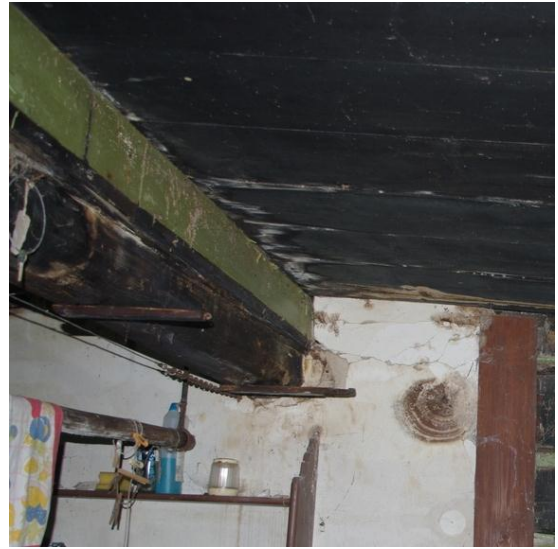
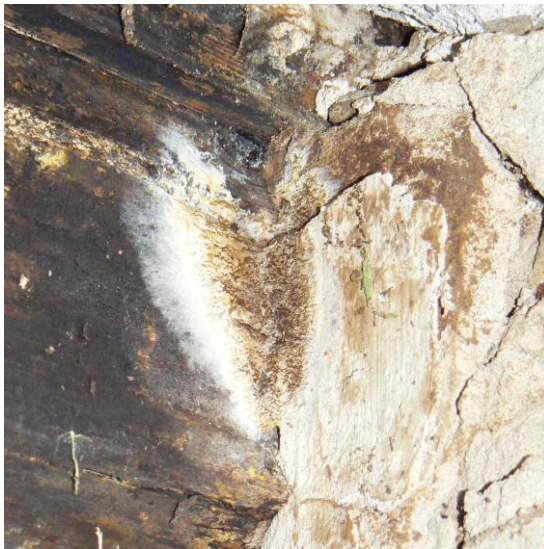
Foto 8

Dále ve světnici na jižní zdi z pálených cihel se potvrdilo prorůstání mycelia dřevokazné houby, pravděpodobně dřevomorky, skrze zazděné zhlaví stropního trámu (viz Foto 8, 9), opodál byla na zdi identifikována odumřelá pro dřevomorku typicky kruhovitá plodnice (viz Foto 10) a v přilehlé zásuvce kredence byly mezi uloženými papírovými novinami zpozorovány prorůstající rhizomorfy (viz Foto 13).

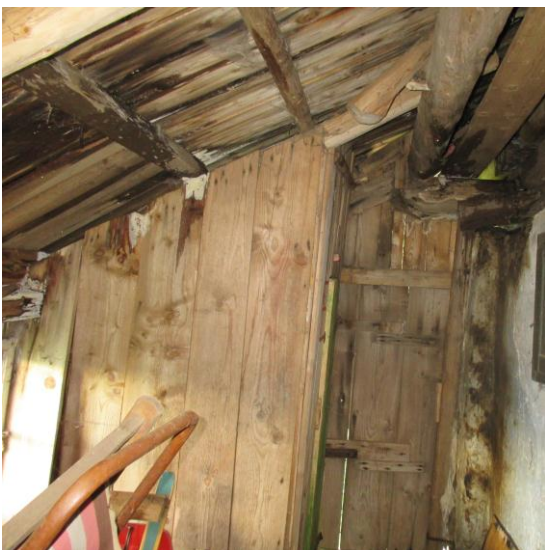
Foto 17

stěnového obložení a střešní konstrukce přístavku je napadená dřevokaznou houbou ve stádiu již pokročilé hnědé hniloby (viz Foto 17, 18, 19). Ke stavbě nosného skeletu bylo použito nehraněné řezivo se zbytky kůry, které zvyšuje riziko napadení dřevokazným hmyzem, tato konstrukce by měla být nově postavena z hraněného hoblovaného řeziva.

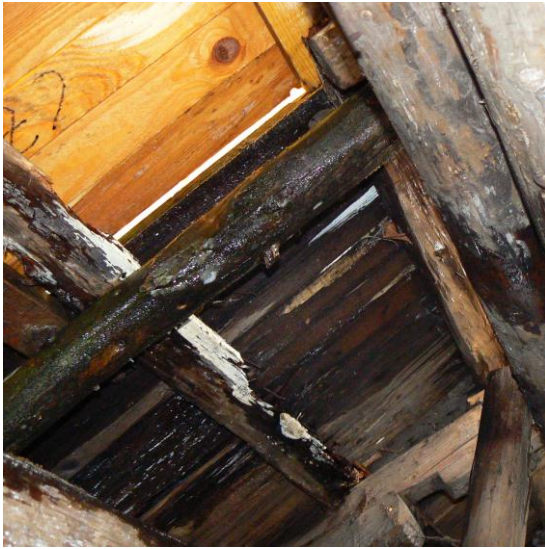
Foto 18 – Detail napadení zhlaví v přístavku

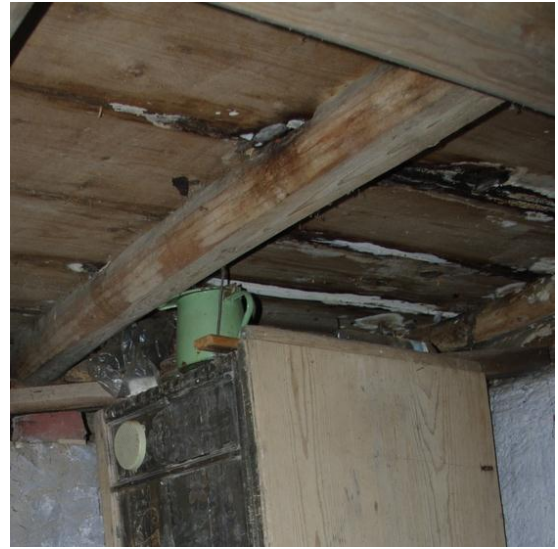
Foto 19 – Zatékání do střechy přístavku

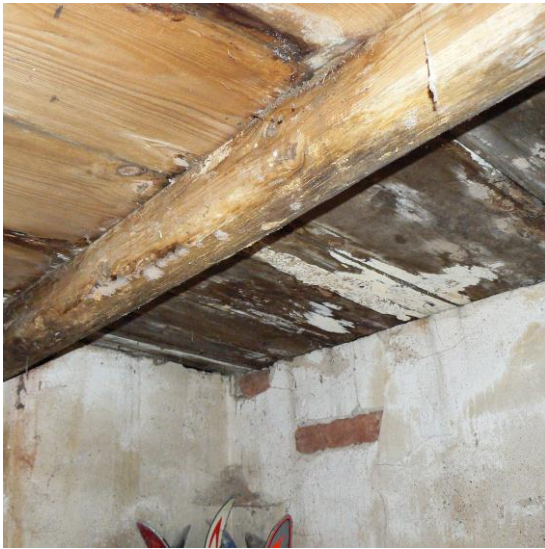
Prkenný strop v předsíní je potřeba vyměnit ve své severní a jižní části, stropní záklop má místy velmi rozsáhlou hnědou hnilobu, zejména v místech u zděných rohů (viz Obr. 16 a Foto 20, 21). Stropní trámy jsou ze strany z vrchní kontaktní strany silně ohroženy, avšak až po sejmutí prken bude jasně stanovitelné, zda jsou trámy použitelné, či je třeba je vyměnit.

Foto 20 – Stropní napadení dřevokaznou houbou v severovýchodním rohu předsíně

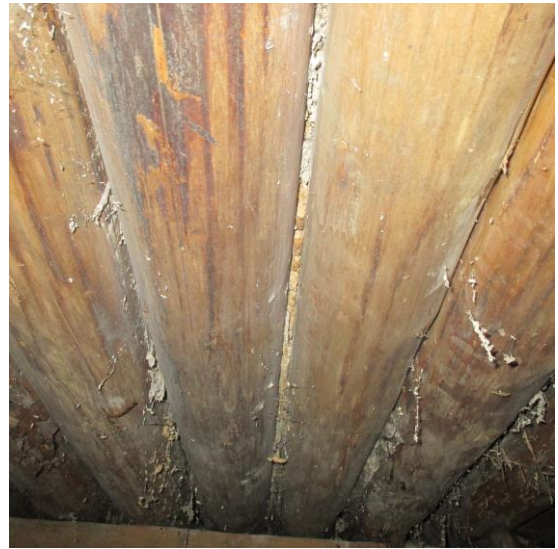
Foto 21 – Stropní napadení dřevokaznou houbou v jihozápadním rohu předsíně

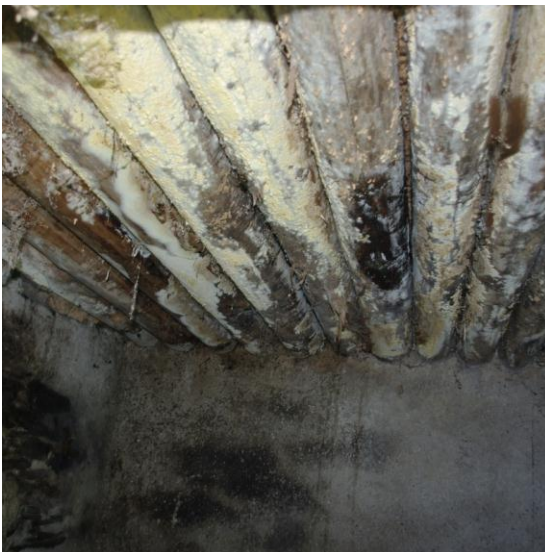
Foto 22 – Napadené trámy povalového stropu ve chlévě – srpen 2014

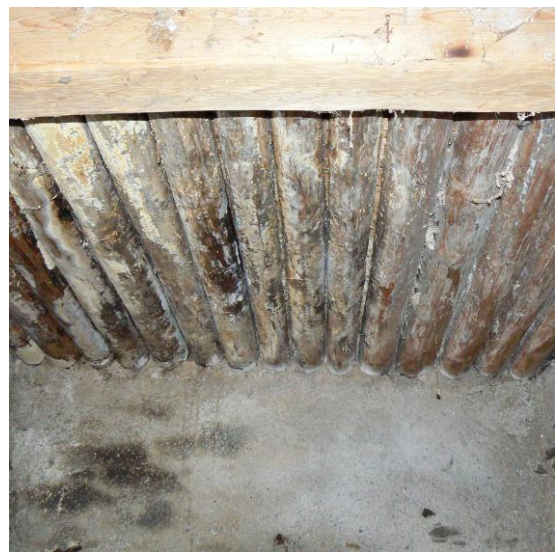
Foto 23 – Napadené trámy povalového stropu ve chlévě – listopad 2014

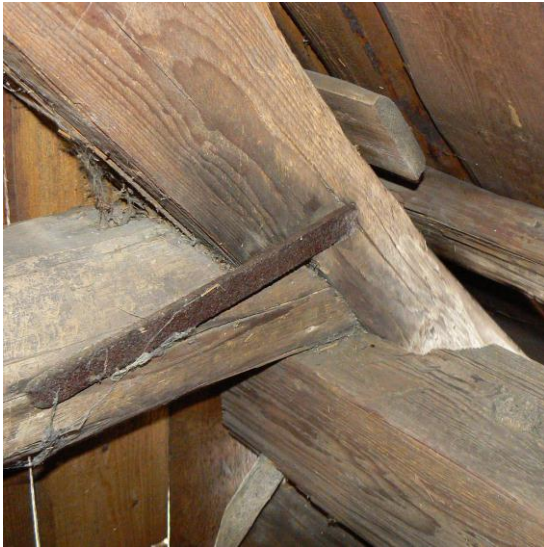
- Foto 29 – Hřebenový plátovaný spoj párových krokví zajištěný dřevěným kolíkem
- Foto 30 – Kramlí opravený spoj mezi hambalkem a krokví
- Foto 31 – Začepování vazného trámu do krokve 1. příčné vazby pojištěné kramlí

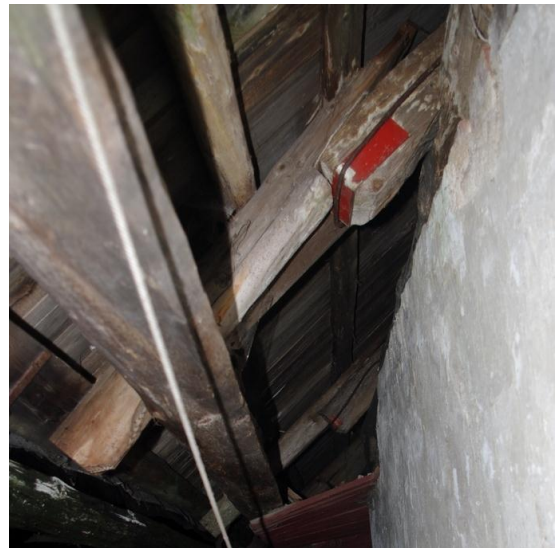
- Foto 32 – Uložení diagonály na krokve
- Foto 33 – Vyvedení ocelového táhla nad pozednicí
- Foto 34 – Fixace táhla na zhlaví krokve přes ocelovou objímku

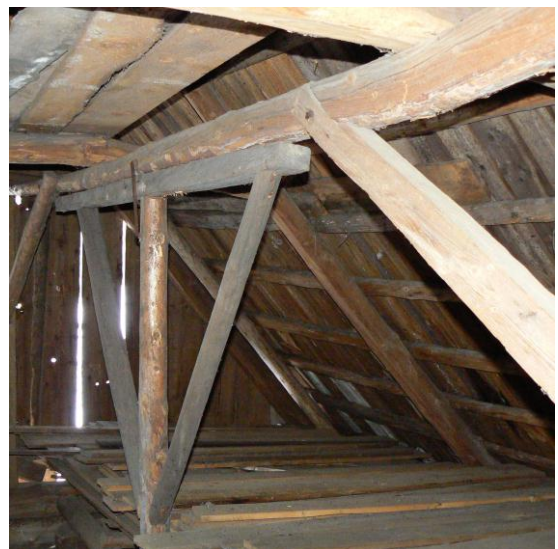
- Foto 35 – Deformace spoje mezi námětkem a přesahovou vaznicí v přístavku
- Foto 36 – Zlomení hambalku 7. příčné vazby a průvlaku podélné stolice
- Foto 37 – Příčná prasklina průvlaku podélné stolice pod 6. příčnou vazbou

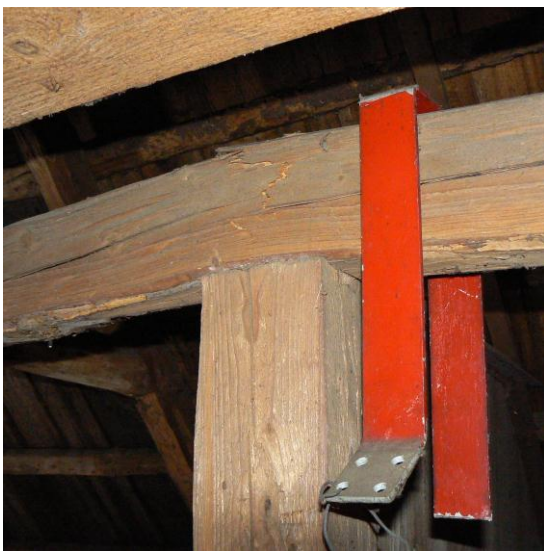
- Foto 38 – Tvarová deformace průvlaku podélné stolice
- Foto 39 – Příčná prasklina průvlaku pod 3. sloupkem podélné stolice
- Foto 40 – Příčná prasklina průvlaku podélné stolice pod 5. příčnou vazbou

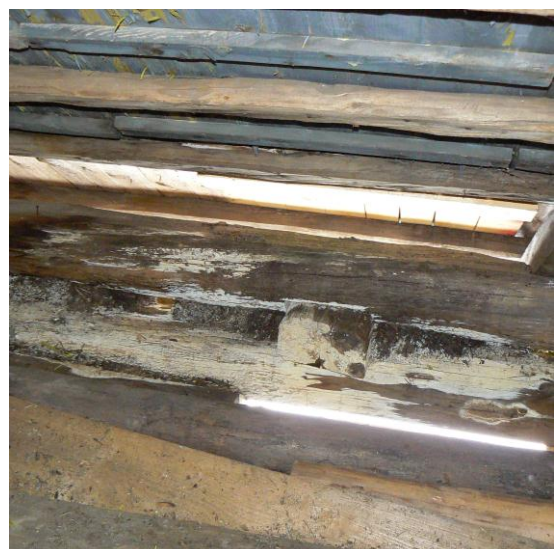
- Foto 41 – Požerek na podélné lati u západního štítu
- Foto 42 – Povrchové mycelium na pozednici severovýchodního podkrovního roubení
- Foto 43 – Zbytek mycelia na jižní krokvi 2. příčné vazby a okolním bednění
