Diagnostika historické dřevěné konstrukce

Bakalářská práce

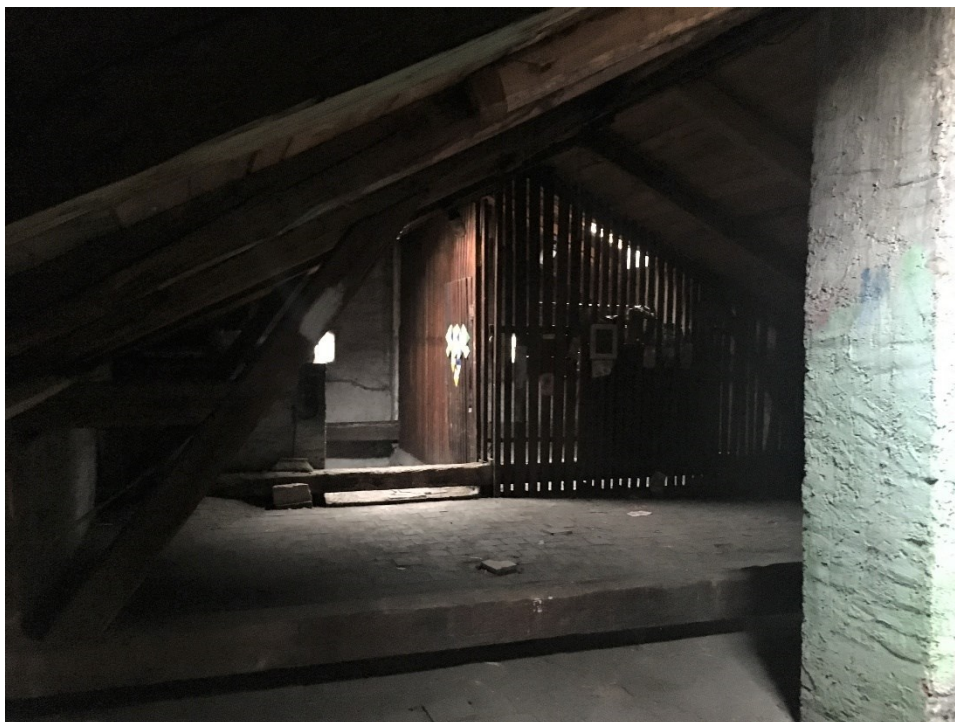
Obrázek 27: Pohled na severní stranu konstrukce

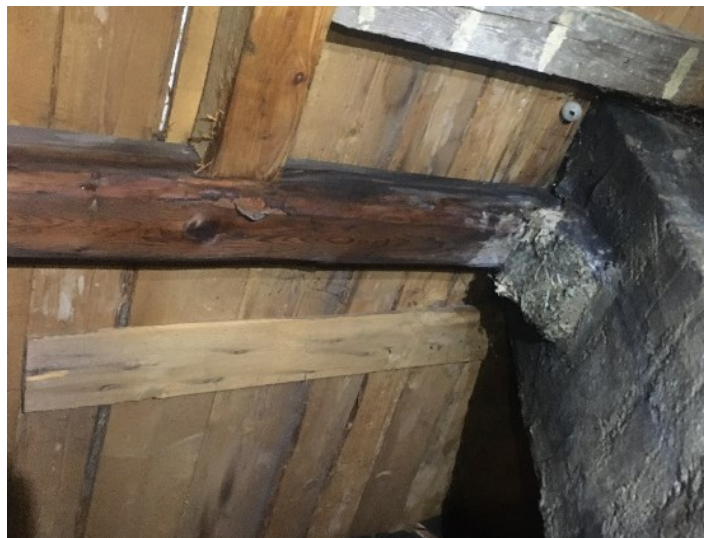
Obrázek 40: Západní část vazby procházející komínem

Návrh sanace:

- výměna západního krokve v případě, že by byla provedena půdní vestavba

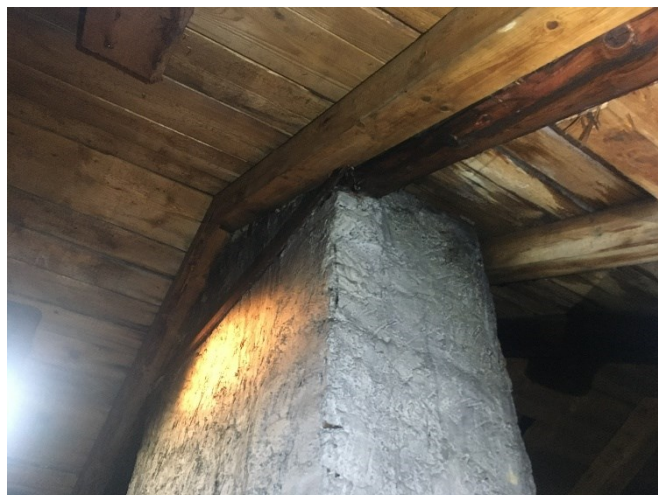
Obrázek 41: Dotyk vazby s komínem a příložka

Návrh sanace:

- výměna obou krokví v případě, že by byla provedena půdní vestavba

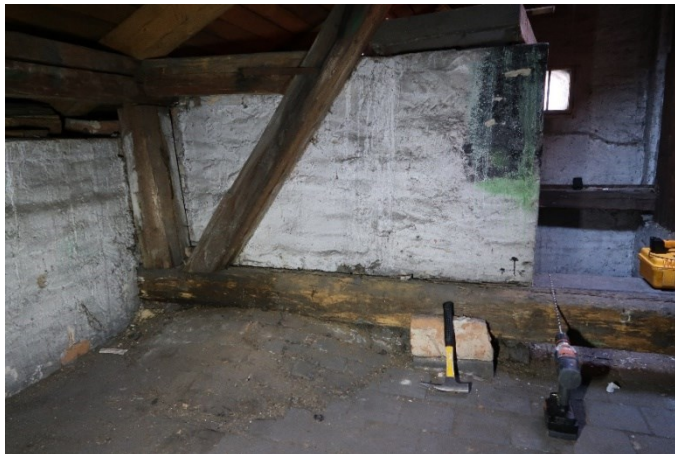
Obrázek 42: Západní část vazby č.13

- obě krokve jsou nové
- vazný trám se v západní části dotýká podlahy v místě, kde je vyvýšená z důvodu schodiště pod ní. V tom samém místě je 1 cm od konstrukce stěna (viz obrázek č. 42)

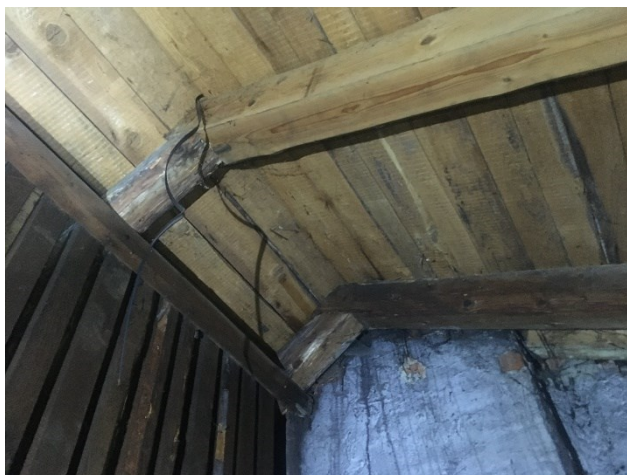
- východní prvek je nový

Obrázek 43: Vyměněný prvek krokve ve vazbě

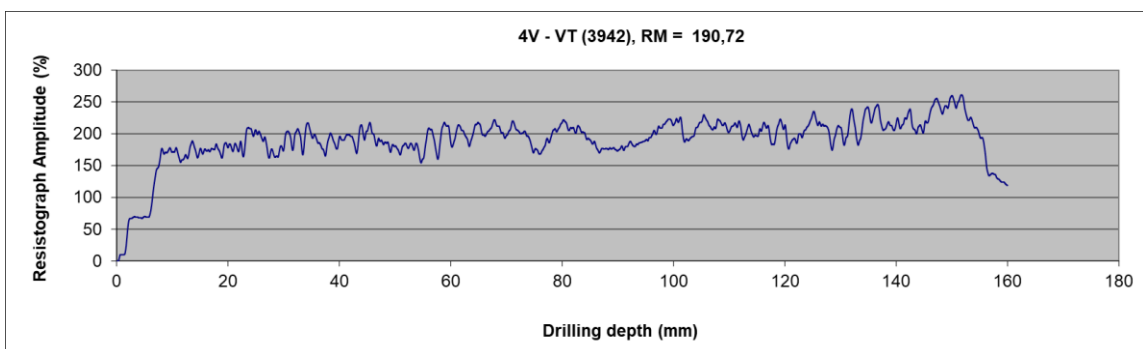
Graf 3: č. 4942 - vazba č.4 – východ; vazný trám; měřeno 50 cm od zdiva

Prvek má vysokou hustotu. Menší rozsah amplitudy v hloubce prvku mezi 40 a 120 mm je z působení vrtáním v tangenciálním směru.

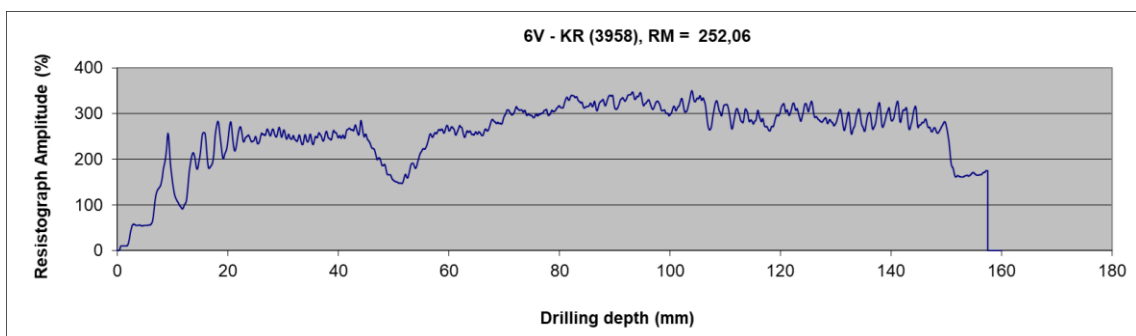
Graf 16: č. 3958 - vazba č.6 – východ; krokev; měřeno 20 cm od stěny komínu

Snížení odporu mezi 40 a 60 mm je způsobeno sníženým působením tlaku na vrták z důvodu náročné manipulace s Resistografem při vrtání.

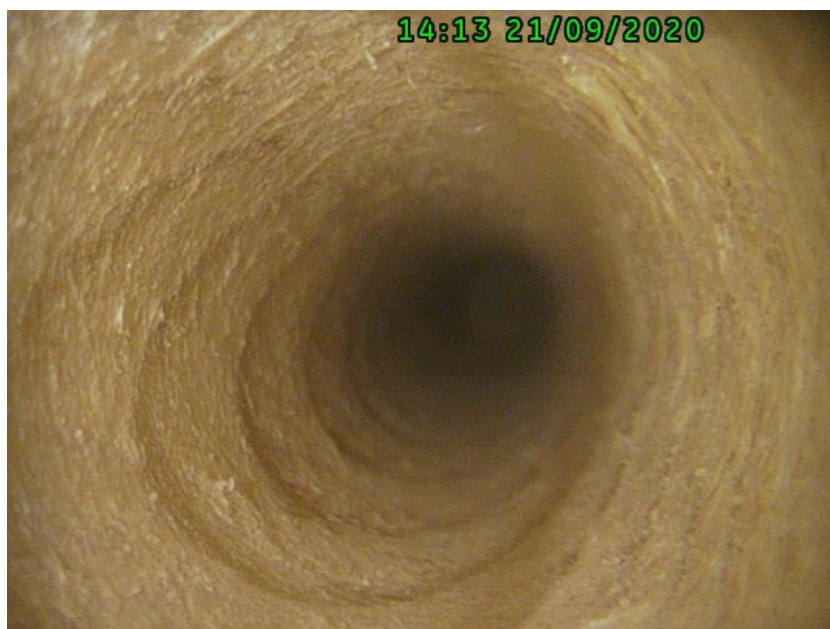
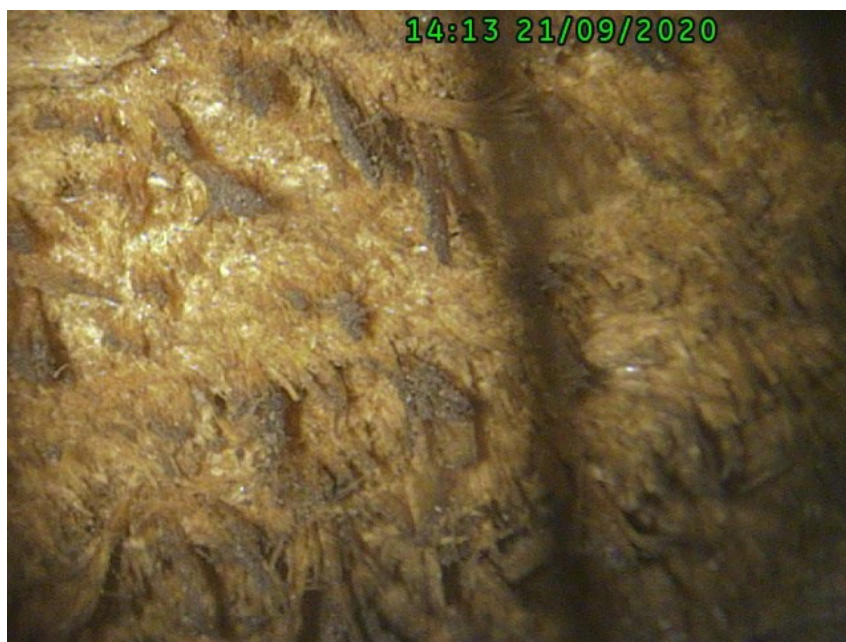
Příčná vazba č.16 – západ, vazný trám

Vrt je čistý, takže se jedná prvek v průřezu uvnitř bez poškození a není napaden škůdci, kteří byli odhaleni na povrchu. Jak je vidět na obrázku č. 16, ani mezi prvkem a zdí nebyli odhaleny žádné známky poškození.

Obrázek 48: Snímek pořízený endoskopem – vazný trám, vazba č.16

Obrázek 49: Snímek pořízený endoskopem – čelo, vazný trám, vazba č.16
