# ANALÝZA VLIVU PEVNÝCH PŘEKÁŽEK V BLÍZKOSTI POZEMNÍ KOMUNIKACE NA PRŮBĚH DOPRAVNÍ NEHODY

ANALYSIS OF THE IMPACT OF FIXED OBSTACLES NEAR ROADS ON THE  
COURSE OF TRAFFIC ACCIDENTS

MASTER'S THESIS

BC. VERONIKA HEJSKOVÁ

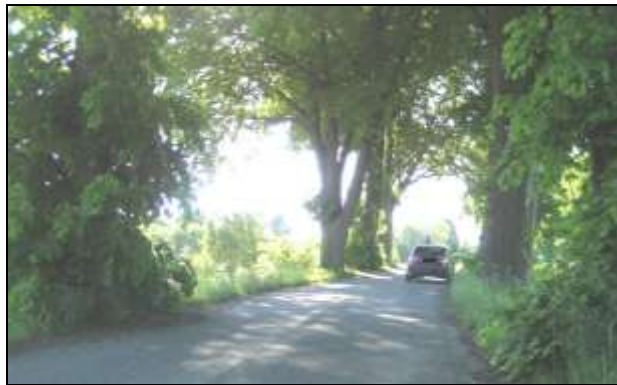
*Obr. č. 4 - Neudržovaná alej lemující velmi úzkou silnici [vlastní zdroj]*

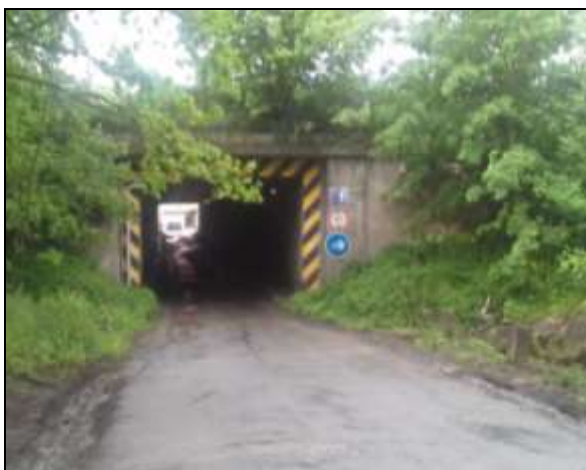
Obr. č. 7 - Nebezpečný podjezd železniční trati [vlastní zdroj]

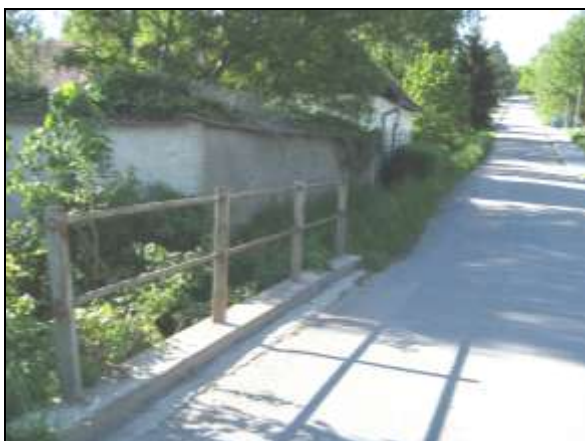
*Obr. č. 9 - Zastaralá zábradelní konstrukce  
[vlastní zdroj]*

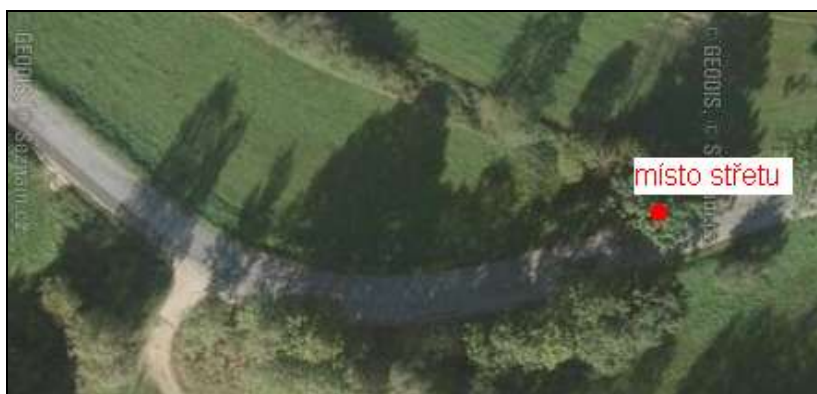
*Obr. č. 18 - Místo dopravní nehody č. 1 [vlastní zdroj]*

V červenci 2012 v odpoledních hodinách došlo na silnici III. tř. v katastru obce Batelov k dopravní nehodě a to tak, že řidička B. se spolujedoucím nezletilým P., jedoucí s osobním automobilem Škoda Fabia (r. v. 2009) ve směru od Batelova na Rácov se plně nevěnovala řízení vozidla, dle svého vyjádření za jízdy usnula a s vozidlem najela na pravou krajnici a poté vpravo mimo vozovku, kde narazila do stromu po pravé straně vozovky. Technická závada, jako příčina dopravní nehody, nebyla na místě ohledáním zjištěna ani uplatněna.

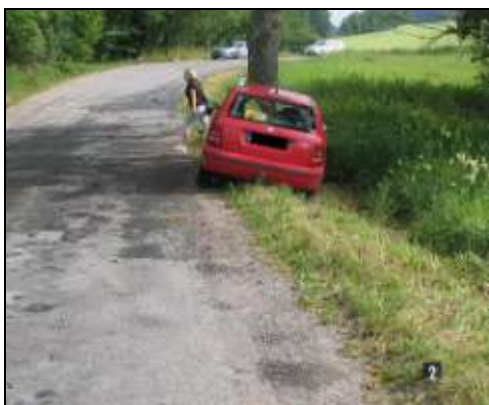
Obr. č. 20 - Pohled na konečnou polohu vozidla ze směru jízdy[16]

Poškození na vozidle: chladič, přední nárazník, přední maska, přední držák RZ, přední RZ, poškození motoru, přední víko motoru, levé přední světlo, čelní sklo, pravé přední světlo, levý přední blatník, pravý přední blatník, přístrojová deska, airbag řidiče, přední airbag spolujezdce.

### Strom nepoškozen

Celkový odhad hmotné škody Policií ČR ve výši 70 000 Kč na osobním automobilu.

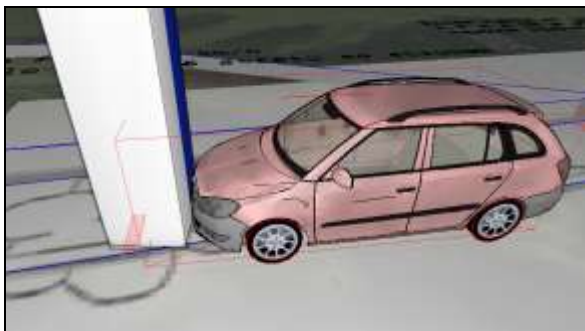
*Obr. č. 22 - Střetová poloha vozidla [vlastní zdroj]*

Vozidlo Škoda narazilo do stromu rychlostí cca 45 km/h, v tomto místě zároveň vozidlo zůstalo v konečné poloze.

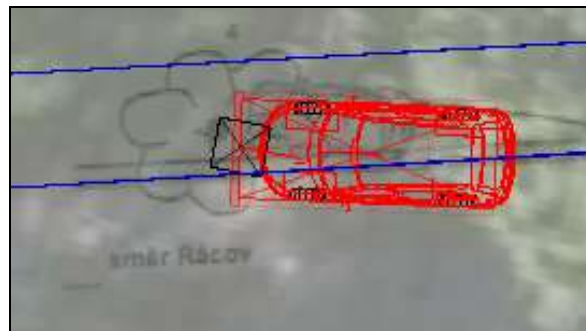
*Obr. č. 23 - Oblast místa střetu se stromem [vlastní zdroj]*

Před místem nehody i v těsné blízkosti za místem nehody se nachází nechráněné zatáčky, silnice je úzká a povrch vozovky je značně narušen erozí a výtluky. Ve směru jízdy řidičky přibližně 100 m před přejezdem potoku chráněným svodidly řidička musela přejet přes horizont neumožňující bezpečný výhled. Rychlost jízdy vozidla Škoda Fabia je uvažována okolo 50 km/h i s ohledem na výpověď řidičky, ze které se dá usuzovat, že byla unavená. Vozidlo jelo 2,9 s a 38 m před MS souvisle rychlostí 47 km/h, řidička reagovala 1,9 s a 25 m před MS, začala brzdit z rychlosti 47 km/h a stočila kola doleva 0,7 s a 9 m před MS. Parametry výpočtu simulace použité při analýze střetu, postřetového a předstřetového pohybu v reálné nehodě jsou uvedeny v protokolu v příloze číslo 1 na straně č. 1-6 Přílohy DP v IS a na CD. EES vozidla po DN přibližně odpovídá hodnotám EES obdobných vozidel dle katalogu EES.

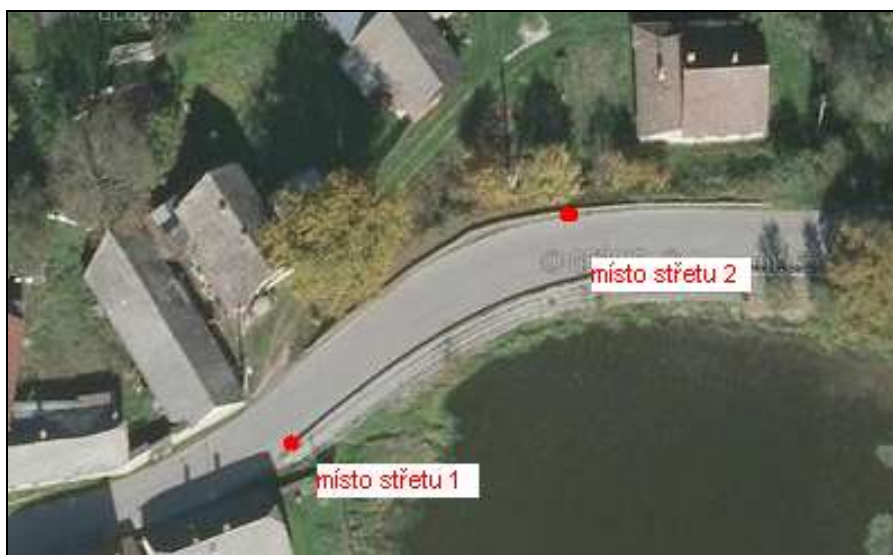
V druhé půli července 2011 došlo v obci Střítež k havárii vozidla Renault Megane (r. v. 2000), jehož řidič jel ve směru od Červeného kříže na Dobronín a to tak, že nezvládl řízení vozidla, najel vpravo, kde poškodil kryt pravého předního kola o betonový taras, poté přešel vlevo do protisměru, kde narazil levou přední částí do silničních svodidel. Řidič byl převezen do nemocnice, kde bylo zjištěno, že je důvodné podezření, že řidiče postihla při řízení vozidla srdeční příhoda. Dechová zkouška byla negativní. Technická závada, jako příčina dopravní nehody, nebyla na místě ohledáním zjištěna ani uplatněna.

Obr. č. 28 - Místo dopravní nehody č. 2 [vlastní zdroj]

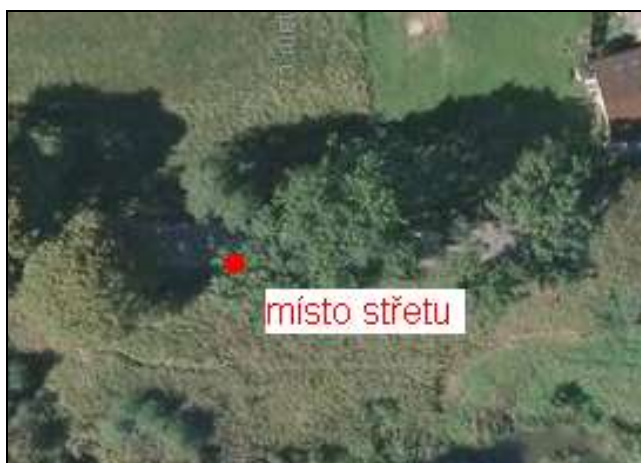
*Obr. č. 39 - Místo dopravní nehody č. 3 [vlastní zdroj]*

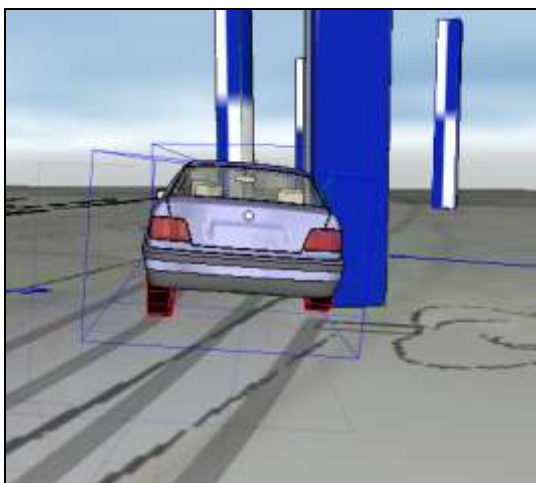
*Obr. č. 43 - Pohled na náklon vozidla  
těsně před střetem[16]*

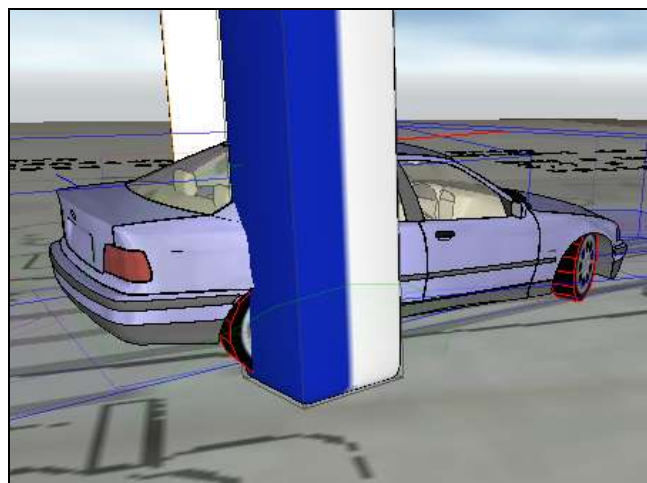
Poškození stromu: stržená kůra o délce 0,5 m a výšce 1,3 m

*Obr. č. 44 - Boční náraz vozidla do stromu[16]*

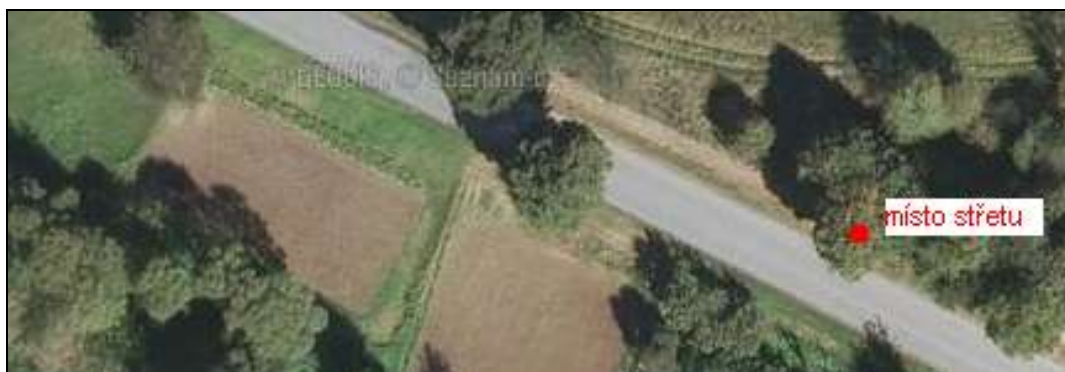
Obr. č. 47 - Místo dopravní nehody č. 4 [vlastní zdroj]

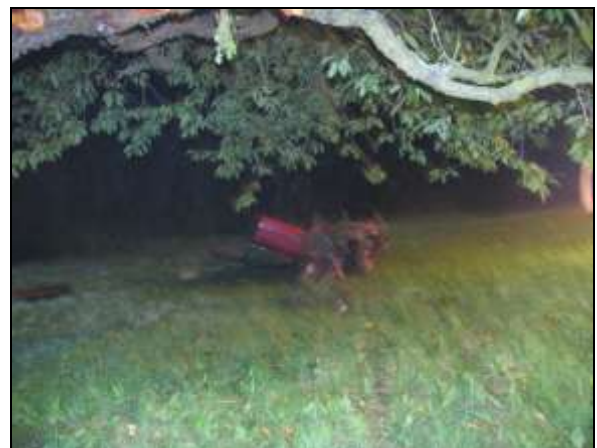
*Obr. č. 52 - Vozidlo v konečné poloze na střeše [16]*

Při nehodě se utrhló pravé přední kolo, levé přední kolo, motor, pravé přední i zadní dveře a další příslušenství karoserie. Jistá nepřesnost např. konečné polohy vozidla může být dána tím, že simulační program nepočítá s úbytkem a deformací materiálu při nárazu.

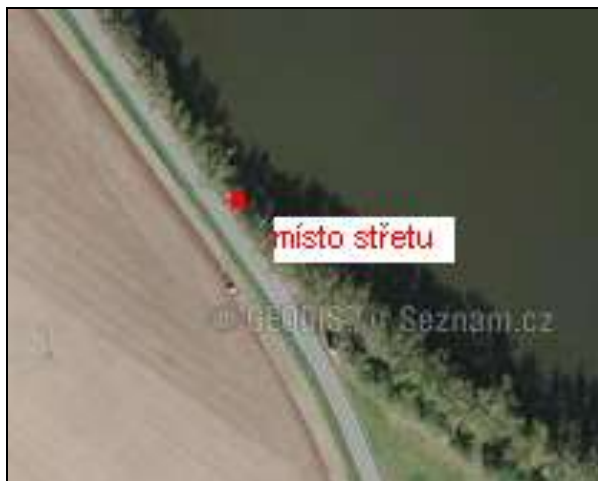
Obr. č. 59 - Místo dopravní nehody č. 5[vlastní zdroj]

Pevná překážka u této nehody způsobila sice poškození vozidla i zranění posádky, ale její odstranění by nemělo smysl, jelikož vozidlo by nezastavilo na břehu rybníka, ale stejně by v rybníce skončilo. Např. v případě jeho převrácení nelze vyloučit smrtelné zranění posádky. Řešením zde tedy je usazení svodidel, která by zamezila pádu vozidla do rybníka. Za stejných předstřetových podmínek jako v reálné nehodě č. 5 by vozidlo narazilo do svodidel v rychlosti 62 km/h svou levou přední částí. Při rotaci v čase 0,9 s a 10 m za místem střetu by brzdilo z rychlosti 33 km/h a zastavilo by v čase 4,3 s a 17 m za MS se svodidly. Před střetem 1,7 s a 34 m by vozidlo dostalo smyk a vracelo se z protisměru do svého jízdního pruhu v rychlosti 81 km/h. 1,2 s a 23 m před MS by lemovalo pravou krajnici rychlostí 76 km/h a zpět do protisměru by se přesunulo v rychlosti 72 km/h v čase 0,8 s a 16 m před nárazem do svodidel. Parametry výpočtu simulace použité při analýze střetu, postřetového a předstřetového pohybu při řešení DN po usazení svodidel jsou uvedeny v protokolu v příloze číslo 13 na straně č. 76-80 Přílohy DP v IS a na CD.

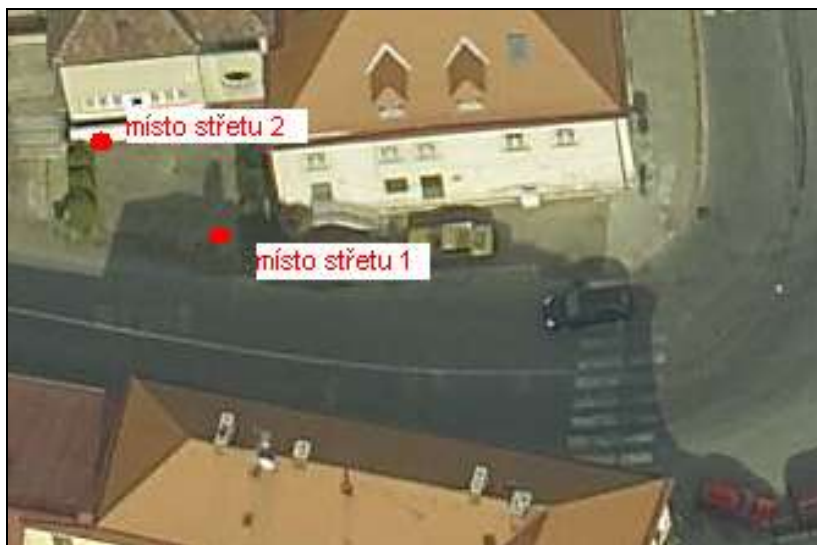
Obr. č. 67 - Místo dopravní nehody č. 6 [vlastní zdroj]

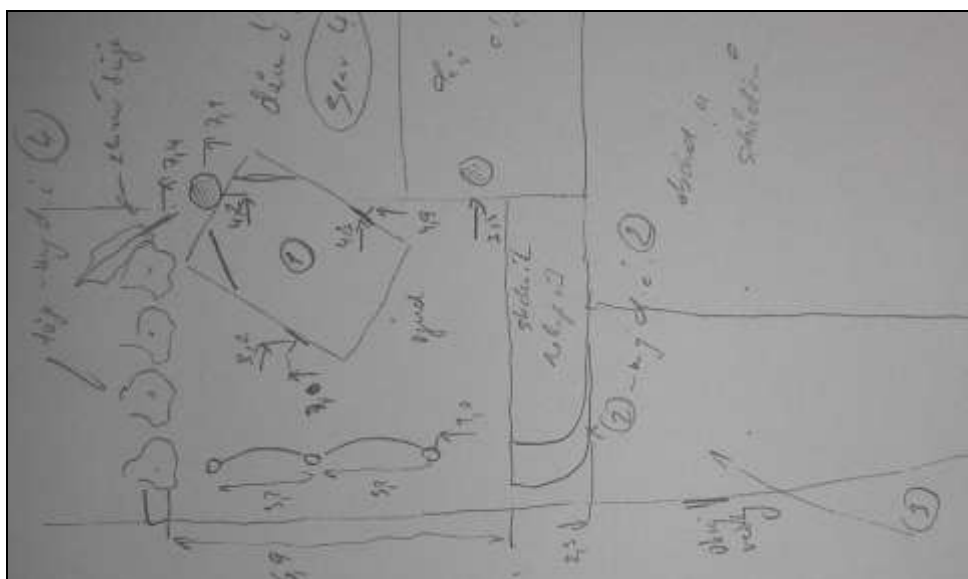
Obr. č. 68 - Výřez z náčrtku DN č. 6[16]

Poškození ostatní: zerav západní – přelomený kmen okrasného stromu, podpěrný sloup – poškození povrchové úpravy sloupu a možné statické poškození, 3x betonový obrubník – vyvrácený z uložení

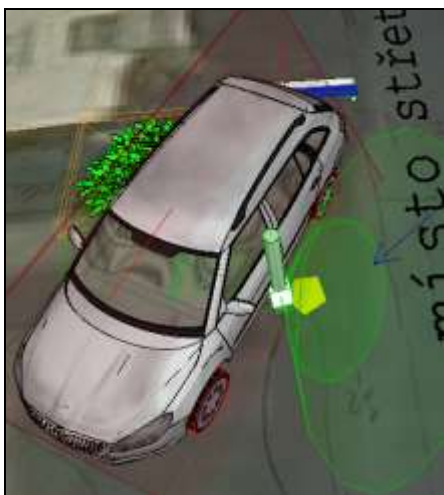
*Obr. č. 75 - Vozidlo v místě střetu  
1[vlastní zdroj]*

V čase 0,7 s a 7 m před MS2 se vozidlo střetlo se zeleným nízkým sloupkem a brzdilo z rychlosti 40 km/h. Dále nastal náraz do okrasného stromu ve 28km/h a bezprostředně po něm do podpěrného sloupu v rychlosti 8km/h.

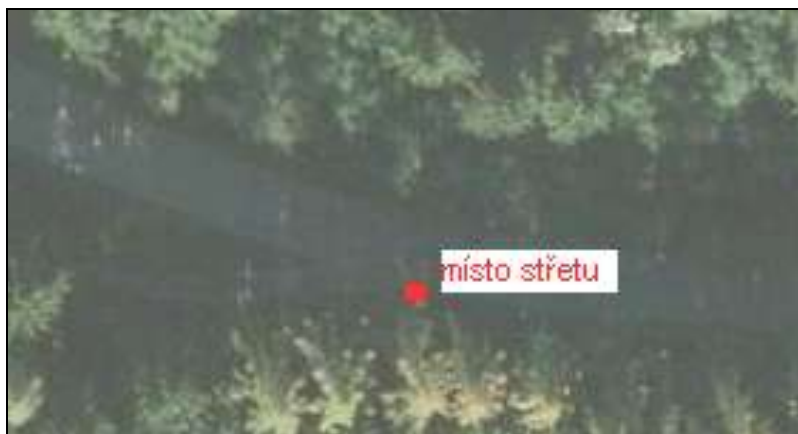
*Obr. č. 78 - Místo dopravní nehody č. 7 [vlastní zdroj]*

V listopadu 2011 došlo na silnici III. tř. před obcí Jihlava k dopravní nehodě a to tak, že K., jako řidič OA Renault 19 (r. v. 2000) jel ve směru jízdy od obce Smrčná směrem na obec Jihlava a v důsledku nevěnování se plně řízení vozidla vyjel před levotočivou zatáčkou vpravo ve svém směru jízdy mimo komunikaci, kde narazil pravou přední částí vozidla do stromu na okraji lesního porostu. Při dopravní nehodě si řidič způsobil lehké zranění. Dále došlo k těžkému zranění spolujezdce na zadním sedadle vpravo za spolujezdcem K. Dále došlo k lehkému zranění spolujezdkyně na zadním sedadle za řidičem K. Při dopravní nehodě došlo k lehkému zranění spolujezdkyně na zadním sedadle uprostřed R. Nárazem došlo k usmrcení zvířete – psa, který byl přepravován volně ve vozidle. Policií byla hmotná škoda na uhynulém psu odhadnuta na 2 000 Kč, na vozidle ve výši asi 30 000 Kč a na kmeni stromu ve výši asi 500 Kč, jiná škoda zjištěna nebyla.

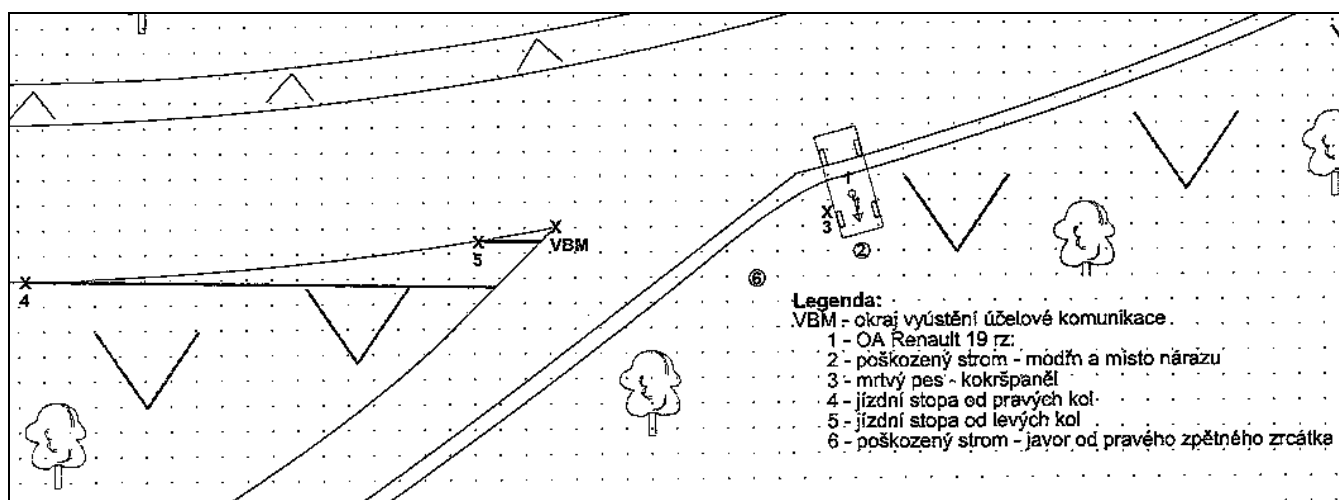
Obr. č. 79 - Výřez plánu DN č. 7[16]

Poškození ostatní: modřín – odřená kůra, pes – usmrcený kokršpaněl

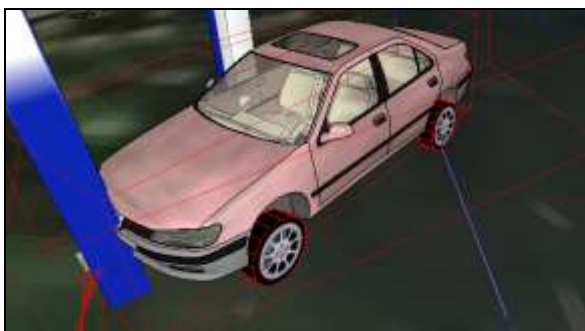
*Obr. č. 86 - Poloha vozidla při střetu[vlastní zdroj]*

Střet se stromem proběhl v rychlosti cca 68 km/h. 0,3 s a 1 m po střetu vozidlo brzdilo již z rychlosti 10 km/h. Konečnou polohu vozidlo mělo 3,1 s a 2 m za MS.

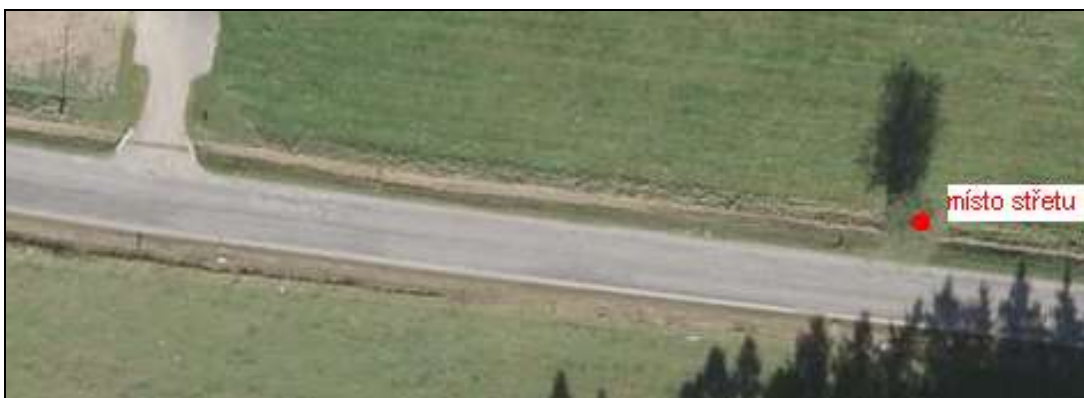
Obr. č. 89 - Místo dopravní nehody č. 8 [vlastní zdroj]

V listopadu 2011 v nočních hodinách došlo k dopravní nehodě a to tak, že řidič P. jedoucí se svým OA Suzuki Swift 1,3 (r. v. 2011) po silnici II. tř. ve směru od Pelhřimova na Jihlavu nepřizpůsobil rychlost jízdy stavu a povrchu vozovky a při projíždění levotočivé zatáčky najel na pravou krajnici, kde dostal s vozidlem smyk a poté přešel vlevo mimo vozovku, kde pravým bokem vozidla narazil do stromu mimo vozovku. Při dopravní nehodě došlo ke smrtelnému zranění řidiče, který ve vozidle RZP podlehl svým zraněním. Technická závada, jako příčina dopravní nehody, nebyla na místě ohledáním zjištěna ani uplatněna. Škoda na OA Suzuki ve výši asi 30 000 Kč.

Analýzou DN č. 8 je jasně potvrzena správnost navrženého opatření pro eliminaci následků ve smyslu pokácení o samotě stojícího silného stromu. Z porovnání následků reálné nehody a nehody bez překážky vychází kontrast mezi vzniklým smrtelným zraněním a lehkým popř. žádným zraněním. Poškození vozidla by bylo též nesrovnatelně menší.

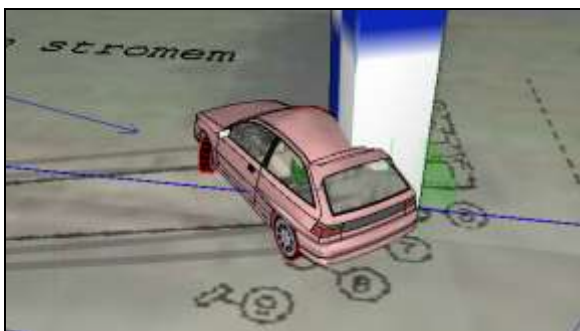
Vozidlo se střetlo se stromem v rychlosti cca 64 km/h. Konečnou polohu zaujalo 3,1 s a 4 m za místem střetu.

*Obr. č. 95 - Pohled na levý bok vozidla v okamžiku střetu[vlastní zdroj]*

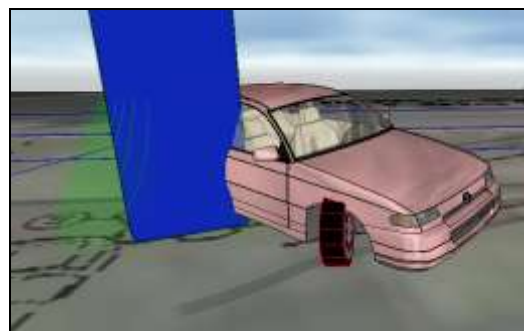
Dopravní nehoda se stala na mokré vozovce, na které řidič nepřizpůsobil rychlost jízdy a při průjezdu levotočivou zatáčkou a nájezdu na krajnici s brzděním dostal smyk. Výjezdová rychlost do zatáčky byla dle simulace cca 106 km/h, tudíž stavu vozovky nepřiměřená. Zásahy do řízení ani brzdění nepomohlo k navrácení do přímého směru jízdy a vozidlo narazilo pravým bokem do vzrostlého stromu o samotě stojícího pod svahem na levé straně vozovky.

*Obr. č. 96 - Místo střetu vozidla se stromem[vlastní zdroj]*

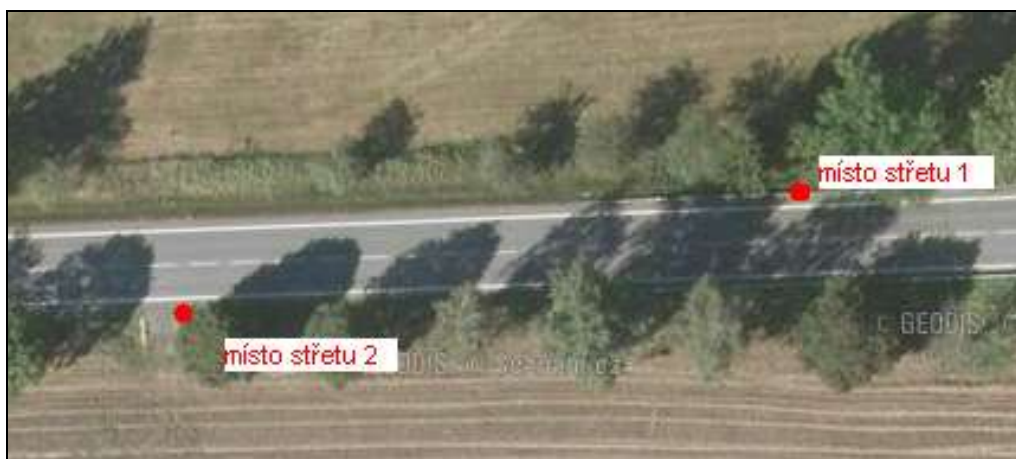
*Obr. č. 99 - Místo dopravní nehody č. 9[vlastní zdroj]*

V říjnu 2012 došlo na silnici II. tř. k dopravní nehodě a to tak, že řidič vozidla Škoda Octavia 1.4 (r. v. 2005), jedoucí po silnici ve směru od Velkého Meziříčí směrem na Jihlavu, nepřizpůsobil rychlost jízdy dopravně technickému stavu komunikace a povětrnostním podmínkám (sníh), s vozidlem dostal smyk, vjel vpravo na krajnici, kde došlo k nárazu pravé části vozidla do svodidel a následně tímto nárazem se vozidlo Škoda odrazilo zpět na komunikaci do protisměrného jízdního pruhu a poté vozidlo vyjelo vlevo mimo komunikaci, kde narazilo přední částí do betonového mostku. Protože během jízdy nebyl řidič připoután bezpečnostním pásem, tak po nárazu s vozidlem do betonového mostku z vozidla vypadl. Technická závada, jako příčina dopravní nehody, nebyla na místě ohledáním zjištěna ani uplatněna.

Z analýzy reálné DN č. 9 je patrná mnohem bezpečnější situace při odstranění betonového mostku. Původně vzniklo těžké zranění řidiče a značné poškození vozidla. V případě po odstranění pevné překážky by mohlo dojít k poškození pouze podvozkových částí vozidla a lehkému zranění posádky.

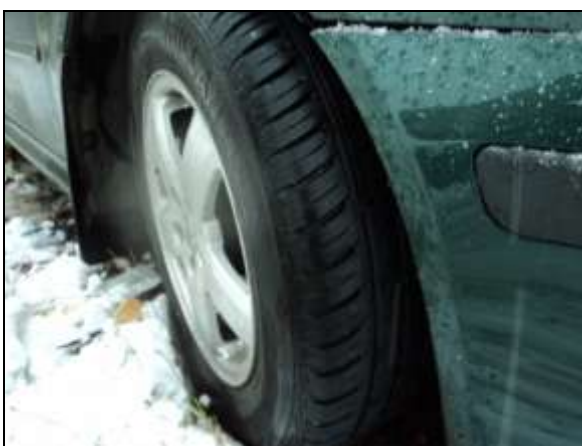
*Obr. č. 105 - Pohled na detail letních pneumatik[16]*

U této poslední dopravní nehody byla nejdůležitějším znakem skutečnost, že vozidlo jelo po sněhem pokryté vozovce na letních pneumatikách. Řidič nebyl připoután a po nárazu, kdy se poškodily dveře, vypadl z vozidla a způsobil si těžká zranění.

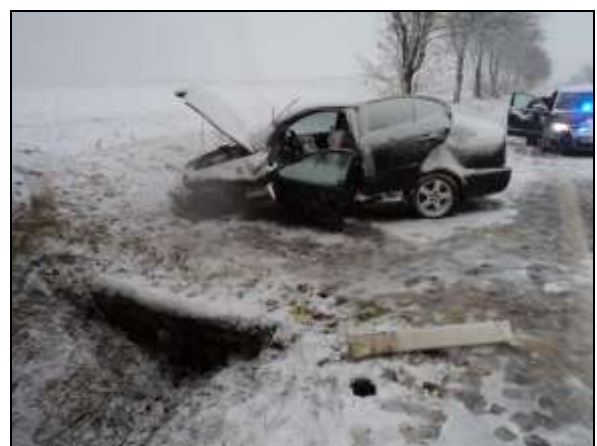
*Obr. č. 106 - Vozidlo Škoda v konečné poloze po nárazu do betonového mostku[16]*

Čela betonových mostků v našich podmínkách skýtají velká nebezpečí. I tento přispěl k těžkému zranění řidiče a zničení vozidla Škoda Octavia. Při stejných předstřetových podmínkách jako v reálné nehodě by vozidlo projíždělo původním místem střetu rychlostí 55 km/h. 0,2 s a 4 m za původním MS2 by vozidlo brzdilo, 1,2 s a 15 m za původním MS2 by jelo rychlostí 32 km/h a řidič by srovnával volant. Konečnou polohu by vozidlo zaujalo v příkopu 4,2 s a 23 m za původním MS2. Parametry výpočtu simulace použité při analýze střetu, postřetového a předstřetového pohybu při řešení DN bez překážky jsou uvedeny v protokolu v příloze číslo 19 na straně č. 105-109 Přílohy DP v IS a na CD.

Dalším velmi nebezpečným faktorem jsou čela betonových propustků. Dle zadání práce jsem volila odstranění pevné překážky, ale jako vhodné řešení k eliminaci následků by mohla přicházet v úvahu i úprava zmíněného čela betonového mostku vytvořením jeho zkoseného čela.

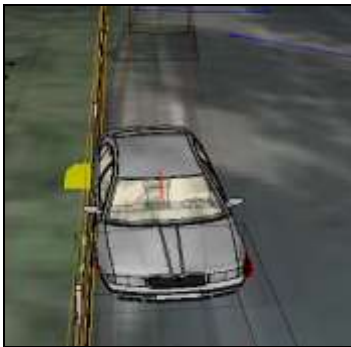
Vozidlo Škoda se střetlo se svodidly v rychlosti 73 km/h a s betonovým mostkem v rychlosti 55 km/h. V čase 3,1 s a 3 m za MS2 bylo vozidlo v konečné poloze. V čase 1,6 s a 3 m před MS1 řidič reagoval na směr jízdy ke krajnici v rychlosti 77 km/h. 0,7 s a 15 m před MS1 ze stejné rychlosti brzdil a strhával řízení doleva. Při rychlosti 72 km/h vozidlo bylo 2,9 s a 51 m před MS2. 2,4 s a 41 m před MS2 řidič brzdil z rychlosti 69 km/h. 0,7 s a 11 m před MS2 řidič strhl řízení doprava. Parametry výpočtu simulace použité při analýze střetu, postřetového a předstřetového pohybu v reálné nehodě jsou uvedeny v protokolu v příloze číslo 18 na straně č. 100-104 Přílohy DP v IS a na CD. EES vozidla po DN přibližně odpovídá hodnotám EES obdobných vozidel dle katalogu EES.

*Obr. č. 107 - Střet pravé zadní části vozidla se svodidly[16]*

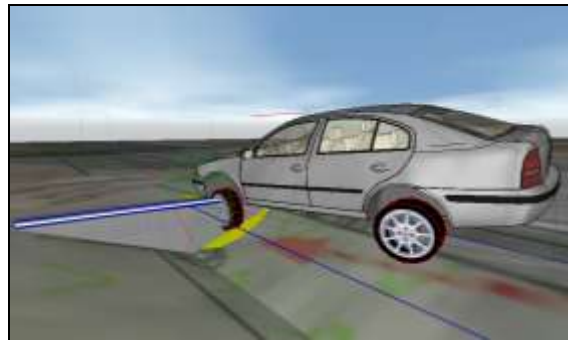
*Obr. č. 108 - Náraz do betonového mostku[16]*

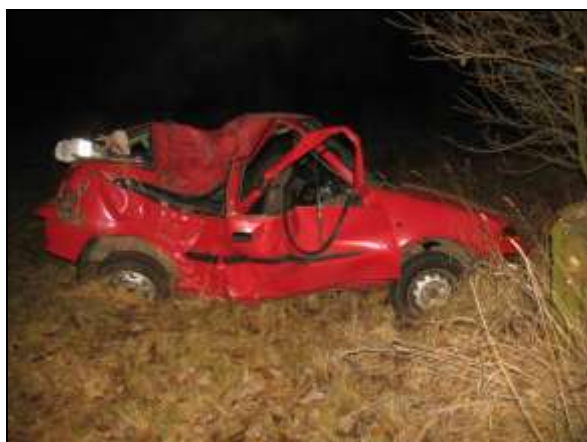
*Obr. č. 111 - Devastace vozidla po nárazu do stromu[16]*

Souhrnně mohu zhodnotit, že nejnebezpečnější pevné překážky u výše analyzovaných dopravních nehod s nimi jsou vzrostlé stromy lemující vozovku často o samotě stojící v její těsné blízkosti. To lze razantně vyřešit jejich vykácením a pro zachování optického vedení trasy vysázením stromů nových alespoň ve vzdálenosti od vozovky dané normou ČSN 73 6101. Osamocené stromy podél pozemních komunikací nebývají příčinou vzniku dopravních nehod, nýbrž jsou velmi nebezpečným faktorem, pokud nehodový děj započne v jejich blízkosti z důvodu nesprávné techniky a způsobu jízdy (nepřiměřená rychlost, telefonování, únava či mikrospánek atd.). Strom může zapříčinit nehodu podle mého jen v případě, kdy vzrostlé stromořadí způsobuje střídání světla a stínu, nebo pokud strom zasahuje do vozovky a brání tak bezpečnému vyhnutí se protijedoucích vozidel.
