DIAGNOSTIKA STAVEBNÍCH KONSTRUKCÍ PŘI HODNOCENÍ PORUCH A VAD

BAKALÁŘSKÁ PRÁCE
BACHELOR'S THESIS

V praktické části je řešen průzkum RD v ulici Černopolní, který byl postižen trhlinami ve zdivu. Byl proveden sběr dat, jejich zpracování a rozbor možných příčin vzniku těchto poruch.

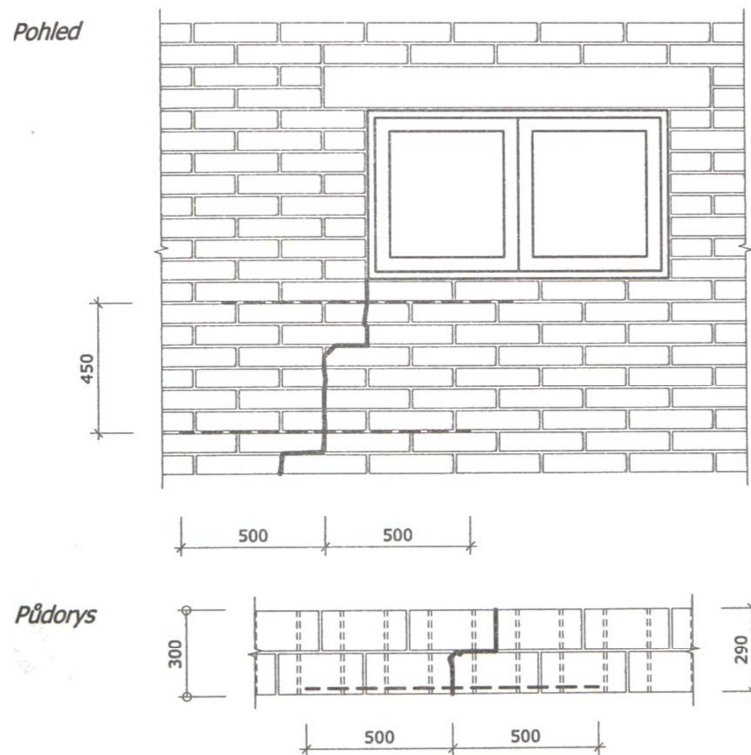
Obrázek 3 Způsob fixace rohu objektu porušeného tahovými a smykovými trhlinami [6]

Fixace smykových a tahových trhlin v rovném úseku lze uplatnit u všech typů zdiva. Vyztužená žebírka se provádějí ve vzdálenostech 450 mm od sebe. Výztuž musí přesahovat za trhlinu minimálně 500 mm. U masivních zdí se zvyšuje účinnost kotvení provedením vrtů pod úhlem 45°. Fixace se provádí minimálně jedním výztužným prutem průměru 6 mm v každé drážce. Způsob realizace takového sešití je ilustrován na obrázku číslo 3. [6]

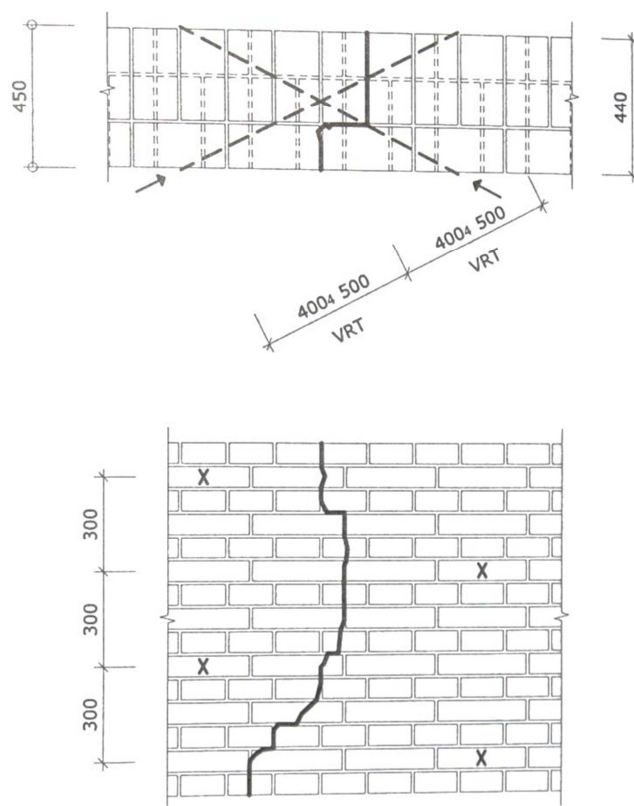
Obrázek 4 Půdorys a pohled vyztužení vertikální průběžné trhliny [6]

Při fixaci vertikálních trhlin (smykových i tahových) způsobených nejčastěji poklesem v základové spáře provádíme vždy jedním výztužným prutem nejméně průměru 8 mm. Délka výztuže za trhlinou musí být minimálně 400 mm, tedy celková délka alespoň 800 mm. Tento způsob lze použít také u všech typů zdiva. Pro použití v kamenném zdivu kotvíme vždy do kamenných prvků, nikoliv do malty. Způsob fixace je znázorněn na obrázku č. 4. [6], [21]

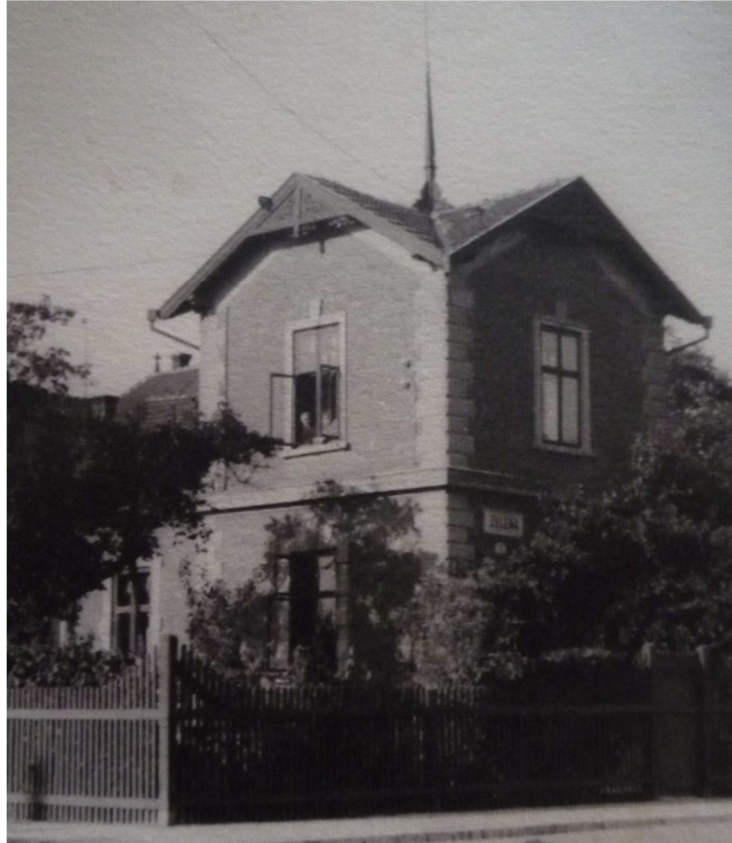
Obrázek 8 Původní podoba rodinného domu

Popsané trhliny doplňuje dále systém trhlín v exteriéru. Jedná se opět o trhliny již vyššího stáří, kdy se vyskytují v místech rozhraní materiálů (cihla, beton). Jejich vznik je tedy iniciován díky nestejným teplotním objemovým charakteristikám. Všechny trhliny na tělese RD tak mají jasný způsob vzniku. Situace je patrná zejména z výkresů půdorysu objektu při srovnání původního stavu se současným. Ty byly vytvořeny na základě zaměření objektu. Z výkresů je zřejmé, že na vznik velkého množství trhlín mělo vliv přitížení objektu nástavbou. Výkresy jsou obsaženy v příloze této bakalářské práce. Dle fotografií na obrázcích 8 a 9 je zřejmé, že došlo nejenom k nástavbě, ale také ke změně velikosti okenních otvorů.

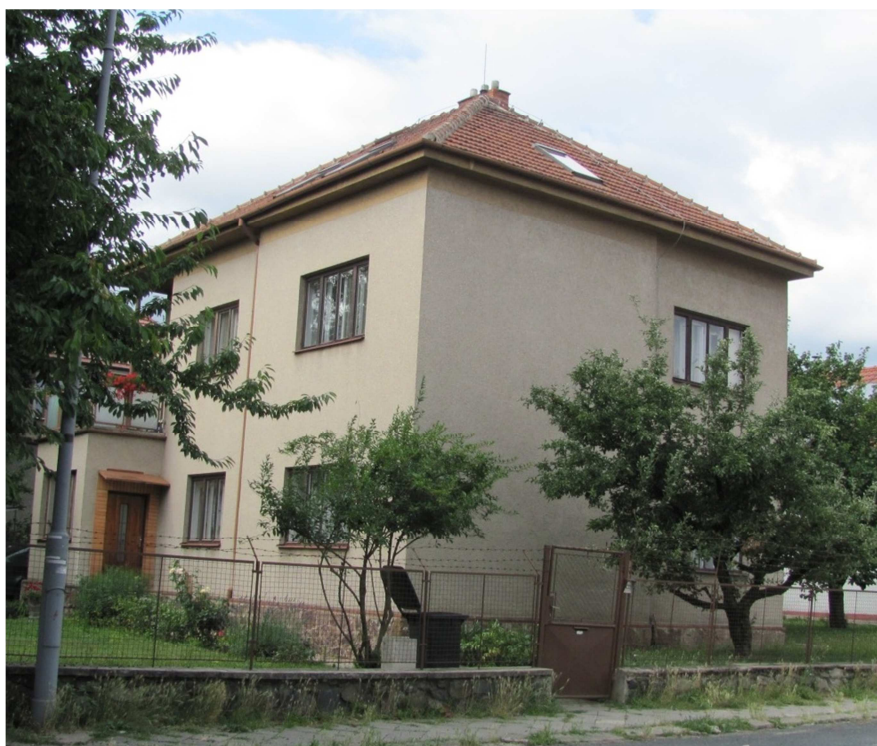
Obrázek 10 Současná podoba objektu

Současná podoba objektu je změněna přístavbou, která byla realizována v 70. letech. Jednalo s o dostavbu druhého poschodí. Dále byla přistavena garáž z levé strany objektu (při pohledu z ulice Černopolní) a přístavek zádveří. Úpravy byly provedeny současně s dostavbou druhého poschodí. Současná podoba objektu je zachycena na obrázku č. 10. Od žádné z těchto změn neexistuje projektová dokumentace. Objekt je částečně podsklepený. Sklep je v objektu původní.
