**Identifikace konstrukčně-provozních nedostatků soustrojí
univerzálního kolového traktoru Forterra a lesnické nástavby
PTR z hlediska uživatele**

Bakalářská práce

2015/2016

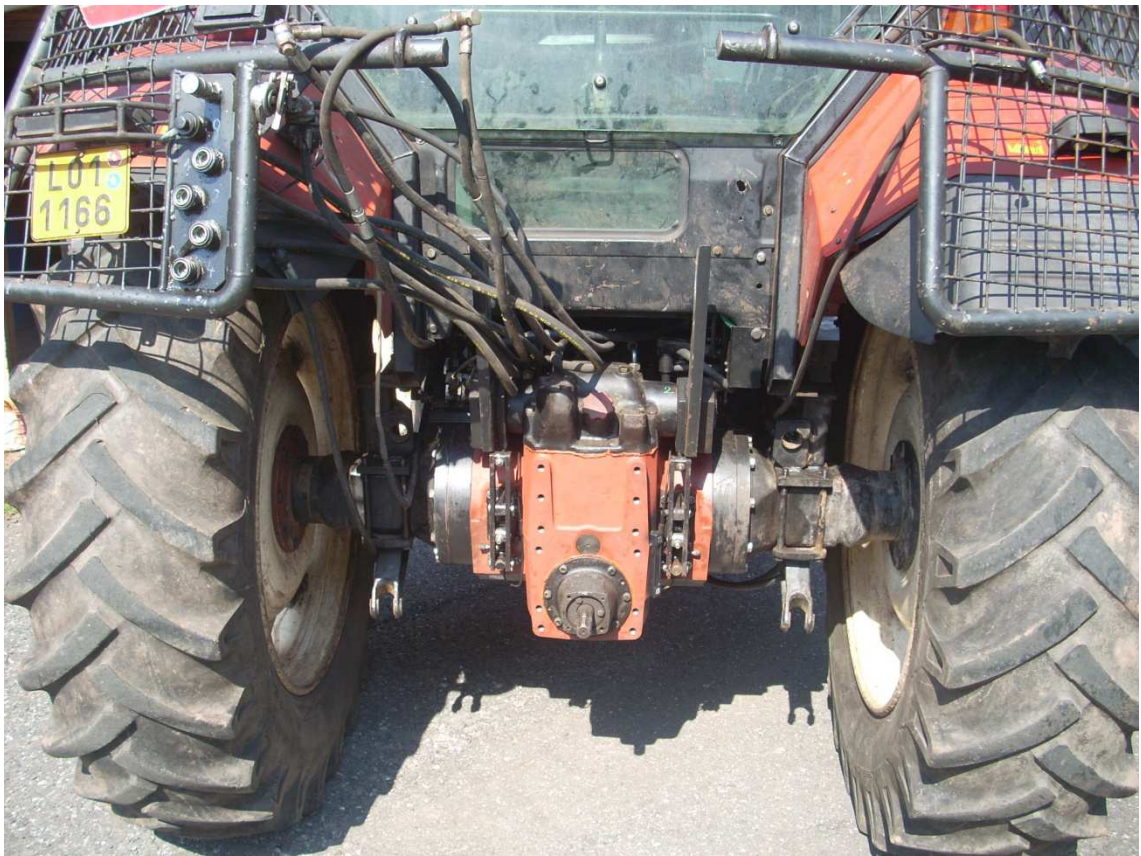
Obr. 2: Demontovaný přibližovací štít a naviják

Přibližovací štít je svařenec z konstrukční oceli třídy 11. Skládá se z vlastního štítu, na kterém je připevněn kozlík s naváděcími válci lana, čtyř pohyblivých ramen štítu a nosné příruby. Tato je přišroubována dvanácti šrouby přímo na zadní přírubu skříně rozvodovky (dobře patrné z obr. 2). Sklápění štítu je realizováno dvojicí pístnic.

Nalévací otvor převodového oleje je umístěn ze vně za kabinou, přímo na skříni rozvodovky (jak je patrné z obr.2). Běžný zemědělský model nemá s tímto umístěním žádný problém. Ovšem u traktorů s lesnickou nástavbou se jedná o problém značný. Jednak se k otvoru nedá dostat zezadu přes vysoko namontovaný naviják a nedá se k němu prakticky dostat ani zevnitř kabiny kvůli velmi úzkému prostoru mezi tělem navijáku a zadní stěnou kabiny. Zvláště když se k traktorům agregují stroje s velkým vnějším odběrem oleje, je nutné se k tomuto otvoru dostávat poměrně často. Převodový olej plní totiž funkci oleje hydraulického.
