Hodnocení stavu koryt vybraných vodních toků na
Mostecku s případnými návrhy na revitalizace
těchto toků

DIPLOMOVÁ PRÁCE

Diplomant: Bc. Eva Vlasáková

2015

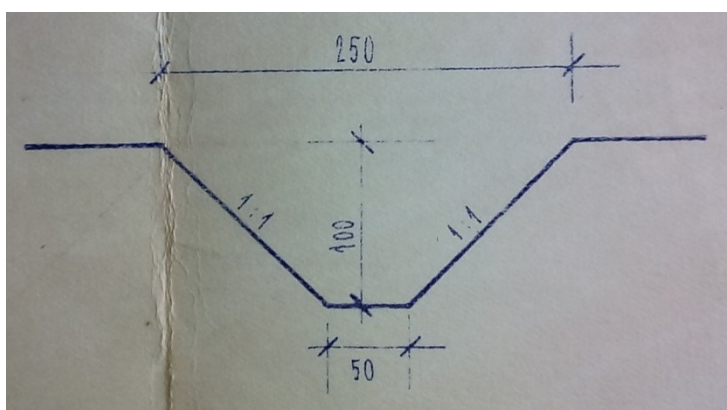
Obr. č. 3.: Profil koryta Liběšického potoka (POH, s. p., 2011)

První úprava byla realizována v roce 1965. Zahájena byla u pramene a končila u obce Mirošovice. Celková délka úpravy byla 2,106 km. Cílem bylo meliorační odvodnění zemědělských pozemků. Provedeno bylo částečné pročištění koryta a vybudování nového propustku pod komunikací Bílina – Louny. Úpravy toku spočívaly ve zpevnění dna a svahů kamennou dlažbou na sucho. Vybrané části byly kamennou dlažbou zpevněny jen na dně. Svahy u těchto částí byly zpevněny vegetací. Šířka dna byla upravena na 0,5 m a šířka koryta na 2,5 m, viz obr. č. 3. V roce 2012 byl úsek hodnocen POH s. p. jako zchátralý a bez provedení okamžitých oprav neschopný dlouhodobě plnit svou funkci (POH, s. p., 2011).

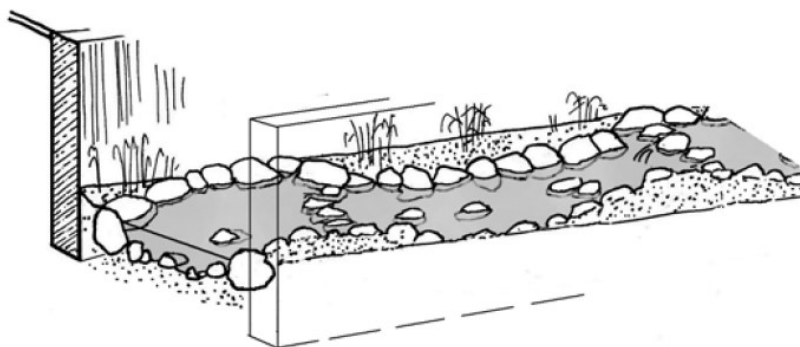
Obr. č. 10: Možné řešení úpravy úseku ZAJ_004 (Just, 2011)

Úseku ZAJ_004 dříve procházel pod zástavbou obce. Dnes se nad zatrubněním nenachází žádné stavby, z důvodu jejich odstranění. Bylo by možné uvažovat o případném odstranění zatrubnění. Při úpravě tohoto úseku by současná trasa byla zachována, tak aby při zvýšení průtoku nedošlo k ohrožení okolních staveb. Sklon svahů by byl zachován ve sklonu 1:1,5. V první fázi úprav by došlo k odstranění zatrubnění a všech umělých materiálů vyskytujících se v korytě toku. Dále by došlo k částečnému zpevnění dna vhodným materiálem tak, aby v případě zvýšeného průtoku došlo k rychlému odchodu vody z obce. Trasa toku by byla rozvolněna. Stabilita trasy by byla zajištěna pomocí splavovaného materiálu a kamenné rovnániny nebo kamenného záhozu, viz *obr. č. 10*. Cílem by bylo zvýšení tvarové i hydraulické členitosti při malém až běžném průtoku v průběhu celého roku. Ke zpevnění břehů by bylo využito polovegetačních tvárnic, které by zajistili stabilitu břehů i rozvoj břehových porostů.

Problém by mohl nastat při zvýšení průtoku. Mohlo by dojít k případnému ohrožení okolních staveb díky rychlejšímu odnosu vody z úseku ZAJ_004 do úseku ZAJ_003. Ten také prochází obcí a není nijak upraven proti případnému rozlítí vody. Vhodné by bylo úsek ZAJ_003 zahrnout do navrhovaných revitalizačních úprav úseku ZAJ_004. Dalším problémem by bylo vyřešení vlastnických poměrů k dotčeným pozemkům a možný odpor ze strany občanů obce Zaječice.
