Mendelova univerzita v Brně
Institut celoživotního vzdělávání
Oddělení expertního inženýrství

Hodnocení dopravně technického řešení a stavu silnice II. třídy
č. 635 v úseku Loštice–Litovel
Diplomová práce

Brno 2015

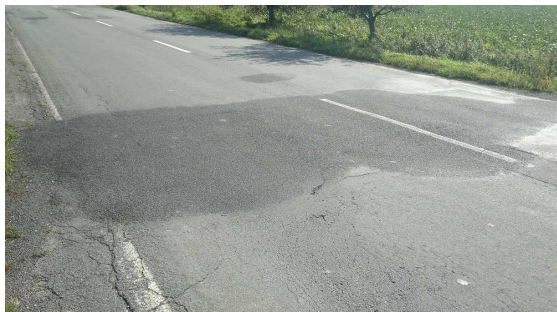
Vozovka je v tomto úseku ve špatném stavu. Krajnice je zanesená a na některých místech se okraje vozovky olamují. Patrné jsou také vyjeté koleje a na několika místech se nacházejí výtluky. V celé délce úseku se nachází několik druhů trhlin. Druhy vyskytujících se trhlin jsou společně s dalšími poruchami zaznamenány v tab. 1.

Na obr. 7 je znázorněn pokles vozovky u propustku (km 0,354) a obr. 8 ukazuje různé druhy vysprávek.

Obr. 7 Pokles vozovky (zdroj: autor, 2014)

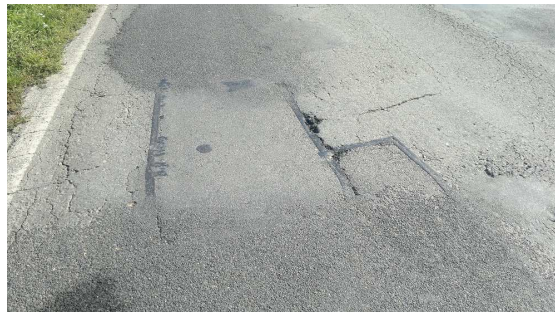
Obr. 8 Vysprávkování (zdroj: autor, 2014)

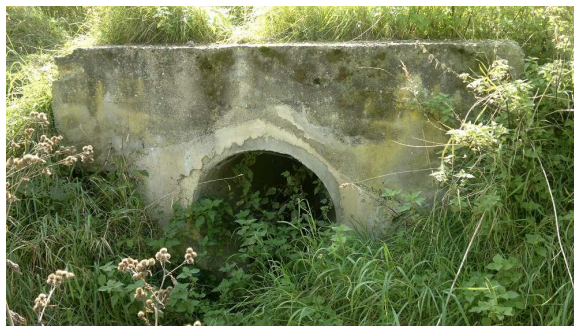
Obr. 9 Levá strana (zdroj: autor, 2014)

Jedná se o trubní propustek kruhového průřezu. Tvoří jej betonová roura, která vede příčně pod pozemní komunikací. Na obou koncích je roura obetonována (obr. 9). Na koncích je patrné povrchové narušení betonu od soli používané v zimním období. Toto narušení není tak velké, aby mělo vliv na bezpečnost provozu a funkci propustku. Propustek je průchozí.

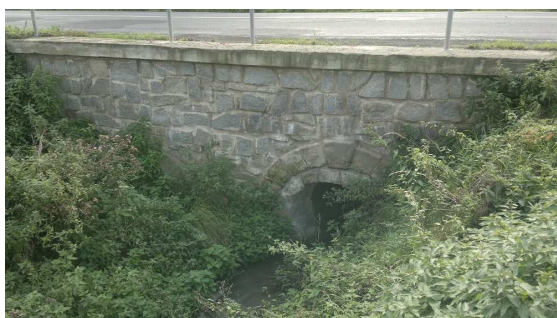
Tento klenutý kamenný propustek pochází z 1. poloviny 19. století a byl při rekonstrukci předělán na trubní kruhového průřezu z vlnitého plechu. Propustek slouží pro překlenutí Palonínského potoka. Z pravé strany je přiváděn potok pod zemí, proto je na pravé straně na zemi pouze kanálová mříž. Ta je zanesena a potřebovala by vyčistit (obr. 13). Na levé straně vytéká Palonínský potok směrem do polí. Levá strana je tvořena kamennou zdí, ve které je kamenná klenba (obr. 12). Po opravě byla do této klenby vložena a zazděna ocelová trouba kruhového průřezu. V úrovni vozovky je na levé straně propustek opatřen silničním zábradlím o výšce 112 cm. Výška zábradlí odpovídá TP 186. Na některých místech je na zábradlí patrná povrchová koroze. Z tohoto důvodu by bylo vhodné opatřit zábradlí ochranným nátěrem.

Obr. 12 Propustek v Paloníně (zdroj: autor,2014)

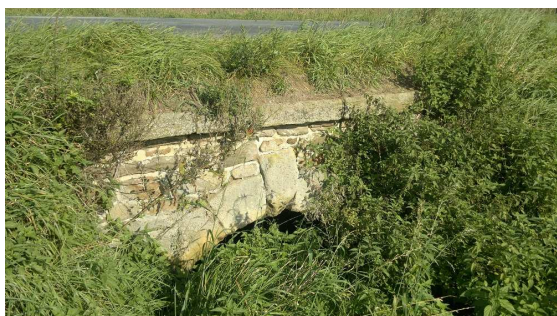
Obr. 16 Pravá strana (zdroj: autor, 2014)

Jedná se o klenutý kamenný propustek z 1. poloviny 19. století. V nedávné době bylo provedeno vyspárování zdiva u pravého vtoku (obr. 16). U levého vtoku tato oprava provedena nebyla. Zdivo na levé straně je narušeno erozí (obr. 17). Některé spáry jsou nedostatečně vyplněny, což způsobuje vypadávání drobnějších kamenů. Klenba je bez porušení a propustek je průchozí.

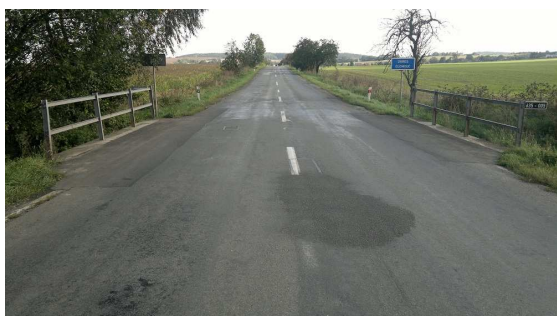
Most je tvořený betonovou deskou, která je položena na krajních opěrách (obr. 19). Délka mostu je 790 cm, šířka 920 cm a délka přemostění 210 cm. Most slouží pro překlenutí potoka Nivka. Most je opatřen silničním zábradlím (obr. 18) o výšce 105 cm. Tato hodnota je nevyhovující, protože v TP 186 se uvádí, že minimální výška mostního zábradlí by měla být 110 cm. Most byl v nedávné době opraven.

Obr. 18 Most č. 635-005 (zdroj: autor, 2014)

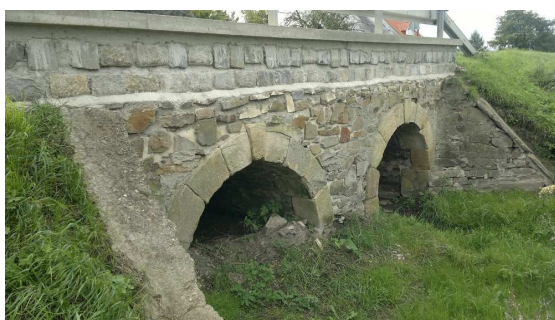
Obr. 22 Levá strana (zdroj: autor, 2014)

Tento dvojitý klenutý kamenný propustek byl postaven v 1. polovině 19. století a v nedávné době byla provedena oprava téměř celé levé části propustku (obr. 22). Zdivo bylo vyspárováno a v úrovni vozovky bylo nainstalováno mostní svodidlo. U křídel nebylo provedeno vyspárování. Pravá strana propustku opravena nebyla (obr. 23). Na křídlech na obou stranách je viditelné uvolňování kamenů, které je způsobeno erozí a zatížením. Stav křídel je dobrý, ale oprava by byla vhodná, aby se stav dále nezhoršoval. Na pravé straně v úrovni vozovky je propustek opatřen zábradlím, které je vysoké pouze 50 cm. Tato hodnota je dle TP 186 nevyhovující. Klenba je bez porušení a propustek je průchozí.

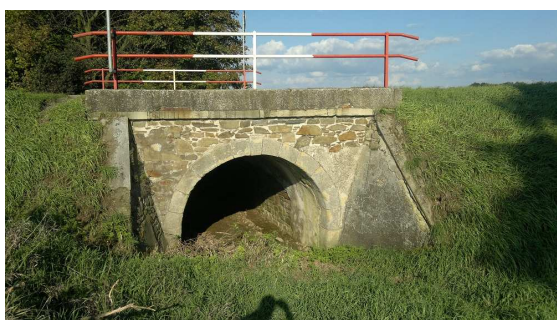
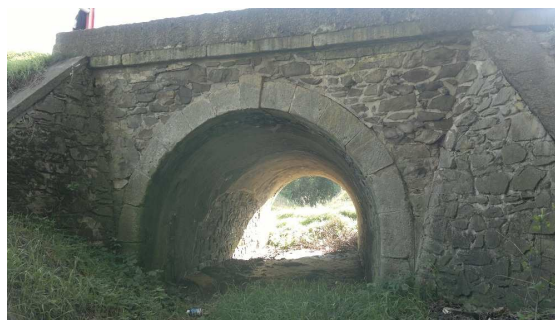
Jedná se o klenbový kamenný most z 1. poloviny 19. století. Délka mostu je 590 cm, šířka 910 cm a délka přemostění 290 cm. Most je opatřen silničním zábradlím o výšce 106 cm. Tato hodnota je nevyhovující, protože v TP 186 se uvádí, že minimální výška mostního zábradlí by měla být 110 cm. Na mostu je patrné, že za dobu své existence prošel několika opravami. Obě strany mostu byly omítnuty, ale omítka již z velké části opadala (obr. 25 a 26). U obou křídel levé strany mostu je viditelné uvolňování spár v horní části. To může být způsobeno zvýšeným zatížením v této oblasti a působením povětrnostních podmínek. Klenba je bez porušení a žádné větší závady se na mostě nevyskytují.

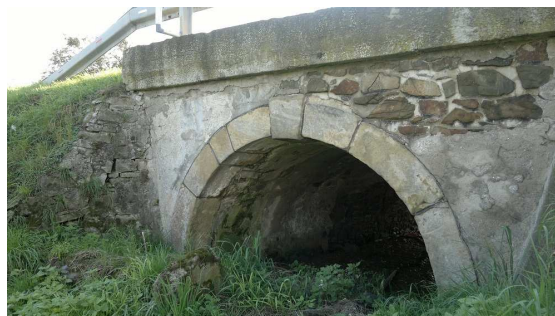
Obr. 28 Levá strana (zdroj: autor, 2014)

svodidlem, na kterém jsou ulomené některé reflexní prvky. Betonová římsa na pravé straně mostu je v půlce prasklá (obr. 27). Tato staticky významná trhлина patrně vznikla nepřiměřeným zatěžováním mostu. Na všech čtyřech mostních křídlech se vyskytují trhliny a v důsledku eroze spojené se zvýšeným zatížením se z křidel uvolňují kameny. Klenba je zatím neporušená, ale do konstrukce mostu zatéká (obr. 28), což napomáhá rychlejšímu zhoršování jeho stavu.

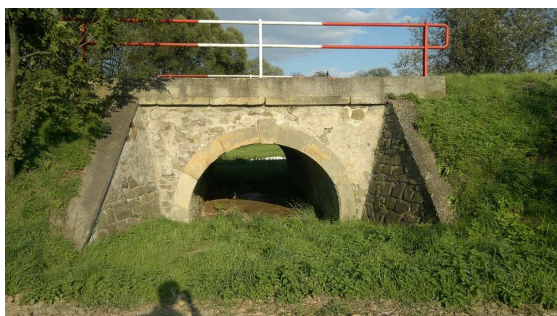
Obr. 29 Pravá strana (zdroj: autor, 2014)

Jedná se o klenbový kamenný most z 1. poloviny 19. století. Délka mostu je 630 cm, šířka 860 cm a délka přemostění 300 cm. Most je opatřen silničním zábradlím o výšce 110 cm (obr. 29). Tato výška odpovídá požadavkům dle TP 186. Z omítky, která chránila boky mostu před povětrnostními podmínkami, se zachovala jen menší část na pravé straně, nicméně až na pár výjimek nejsou spáry mezi kameny narušeny. Klenba je bez porušení (obr. 30).

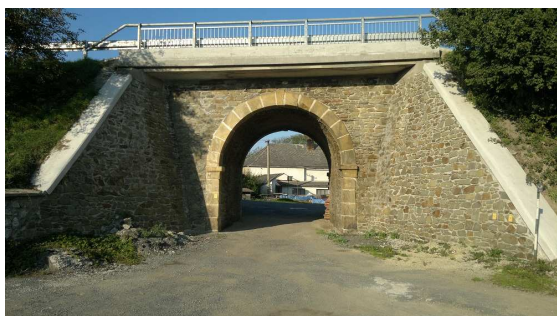
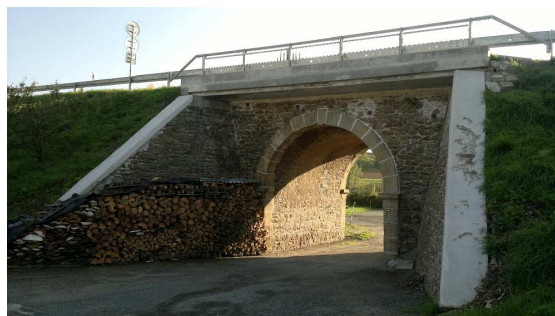
Tento klenbový kamenný most z 1. poloviny 19. století se nachází v obci Měník. Délka mostu je 1100 cm, šířka 900 cm a délka přemostění 470 cm. Most byl v nedávné době kompletně opraven (obr. 33 a 34). Na mostě je instalováno mostní svodidlo se zábradlím o výšce 110 cm. Tato výška odpovídá požadavkům dle TP 186.

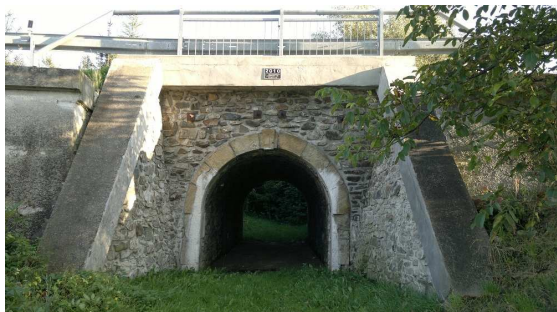
Obr. 35 Pravá strana (zdroj: autor, 2014)

Jedená se o klenbový kamenný most z 1. poloviny 19. století. Délka mostu je 530 cm, šířka 900 cm a délka přemostění 250 cm. Most byl kompletně opraven v roce 2010 (obr. 35). Na mostě je instalováno mostní svodidlo se zábradlím o výšce 110 cm. Tato výška odpovídá požadavkům dle TP 186. Na levé straně mostu se nachází letopočet roku 1943

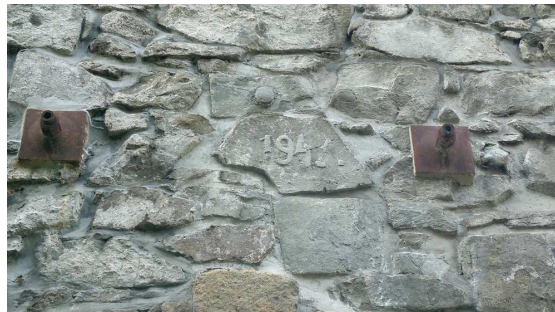
(obr. 36), z čehož lze usuzovat, že v tomto roce byla na mostu také provedena větší oprava.

Obr. 36 Letopočet na levé straně (zdroj: autor, 2014)

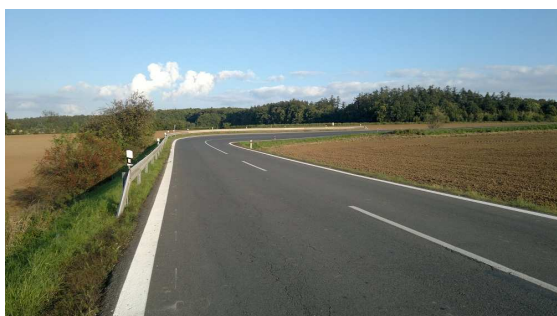
V tomto úseku se nachází směrové sloupky a svodidla. Směrové sloupky jsou převážně pružné ocelové a jejich stav lze hodnotit výborně. Svodidla na pravé straně pozemní komunikace vedou od vyústění místní komunikace v obci Měník na km 4,324 až za druhou levotočivou zatáčku v tomto úseku. Tyto svodidla jsou ve výborném technickém stavu. V třetí pravotočivé zatáčce se nacházejí svodidla na levé straně pozemní komunikace (obr. 37). Na několika místech je viditelné poškození svodidel (obr. 38), ke kterému došlo při dopravní nehodě. Žádné z těchto poškození není tak velké, aby svodidla nespĺňovala odpovídající úroveň zadržení. Z tohoto důvodu je lze hodnotit velmi dobře.

Obr. 37 Svodidla na levé straně (zdroj: autor, 2014)

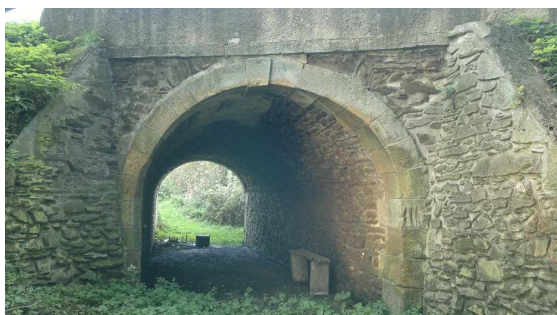
Obr. 41 Pravá strana (zdroj: autor, 2014)

Tento klenbový kamenný most byl postaven v 1. polovině 19. století. Délka mostu je 770 cm, šířka 760 cm a délka přemostění 280 cm. Místo zábradlí je most vybaven svodidly o výšce 70 cm, což je dle TP 186 nevyhovující hodnota. Na levé straně mostu jsou obetonovány obě mostní křídla a klenba (obr. 42). Obě křídla a hlavně železobetonová římsa jsou narušeny v důsledku působení eroze a solí v zimním období. Z barevných map je patrné, že do mostní konstrukce zatéká. Pravá strana mostu je v pořádku (obr. 41). Klenba je bez porušení.

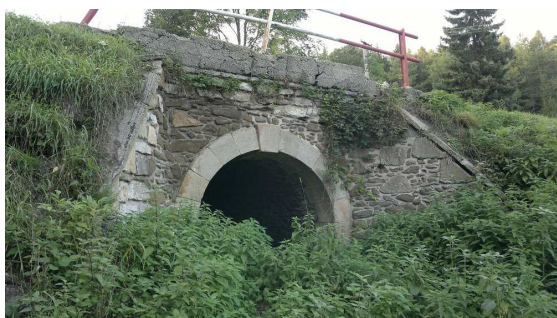
Obr. 43 Pravá strana (zdroj: autor, 2014)

Jedná se o klenutý kamenný propustek z 1. poloviny 19. století. Na pravé straně propustku v úrovni vozovky se nachází betonová římsa, ve které je upevněno silniční zábradlí. Toto zábradlí nemá odpovídající výšku dle TP 186, ale mnohem větším problémem je samotný stav betonové římsy (obr. 43 a 44). Na celém jejím povrchu se vyskytují trhliny, beton se drolí a oba konce, ve kterých je uchyceno zábradlí, jsou utržené. Menším problémem je nadzvednutí krycího betonu na obou křídlech pravé strany. Klenba na pravé straně je v pořádku a v průčelí nejsou viditelné žádné trhliny.

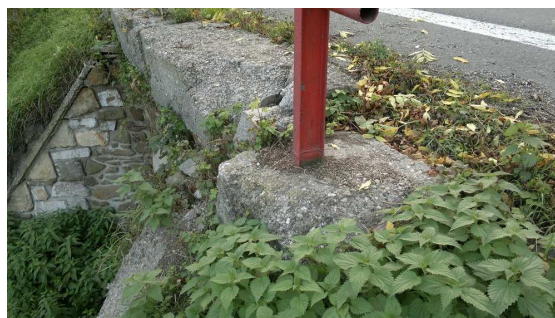
Obr. 44 Římsa na pravé straně (zdroj: autor, 2014)

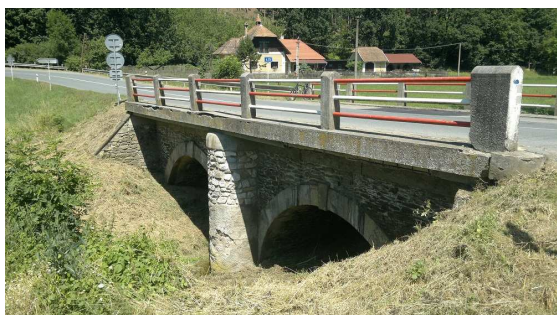
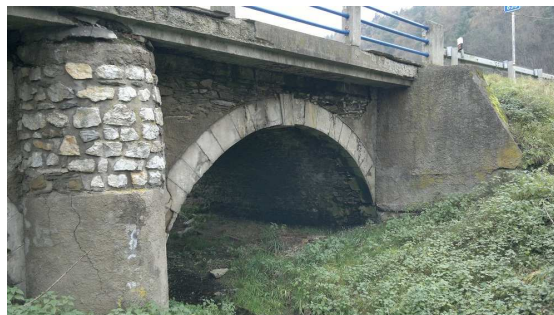
Tento kamenný most s dvojitou klenbou byl postaven v roce 1823. Tento letopočet je vytesán na pravém klenáku na pravé straně mostu. Délka mostu je 1600 cm, šířka 950 cm a délka přemostění 1300 cm. Most je vybaven zábradlím o výšce 90 cm. Tato hodnota je dle TP 186 nevyhovující. Všechna mostní křídla jsou v pořádku. Most byl omítnut, ale omítka téměř na všech místech již opadala (obr. 47 a 48). Železo betonové římsy na obou stranách jsou narušené erozí a kovová výztuž v obnažených místech koroduje. Narušené jsou také některé betonové sloupky zábradlí. Z obou kleneb se začínají uvolňovat kameny z důvodu vlhkosti konstrukce. Do mostní konstrukce zatéká. Na mostu se nenachází žádné trhliny, které by naznačovaly změny v podloží.

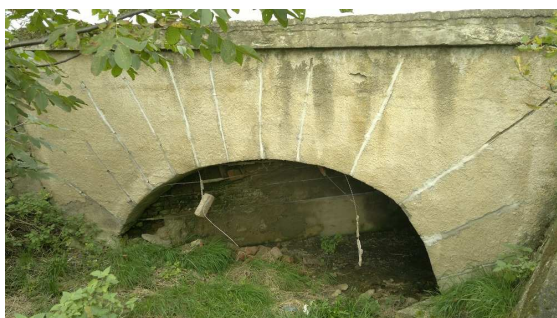
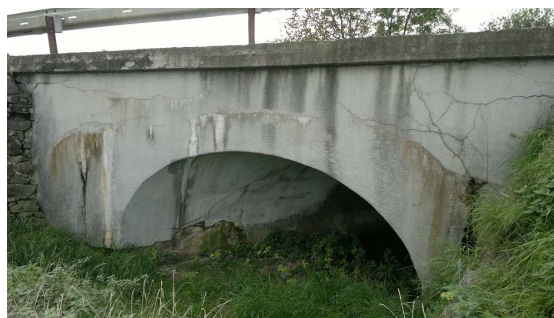
Jedná se o klenbový cihlový most. Délka mostu je 1420 cm, šířka 880 cm a délka přemostění 280 cm. Místo zábradlí je na mostu namontováno svodidlo. Na pravé straně má výšku 80 cm a na levé straně 70 cm. Ani jedna strana nevyhovuje požadavkům dle TP 186. Most je ve špatném technickém stavu. Na pravé straně je rozpadnuté levé mostní křídlo a na začátku klenby z ní vypadávají cihly (obr. 54). Na levé straně mostu se v omítce nachází velké trhliny (obr. 55) a z levého mostního křídla vypadávají kameny. Do mostní konstrukce zatéká voda, která jeho stav ještě zhoršuje.

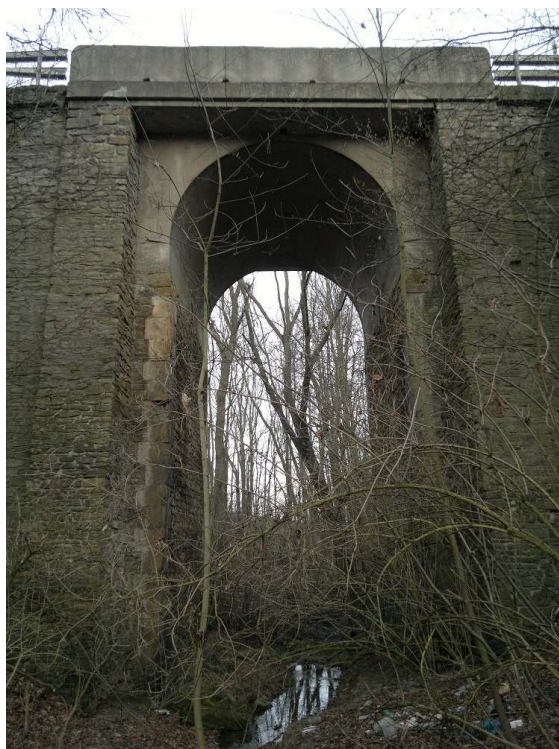
Jedná se o kamenný most s železobetonovou klenbou (obr. 60). Délka mostu je 6180 cm, šířka 880 cm a délka přemostění 570 cm. Výška mostu je 1620 cm (KOLEKTIV, 2011). Uprostřed mostu je betonové zábradlí a od něj vede do krajů zábradlí tvořené dvojitým svodidlem. Výška zábradlí je 115 cm, což odpovídá TP 186. Hlavní nosná konstrukce mostu je v pořádku. Ve špatném stavu jsou obě mostní betonové římsy, ve kterých je uchyceno mostní svodidlo. Vlivem eroze se beton rozpadá, což zhoršuje uchycení svodidlových sloupků. Z betonového zábradlí se odloupává horní vrstva. Dvojité svodidlo je na několika místech poškozeno (obr. 58) v důsledku dopravní nehody a chybí některé reflexní prvky. Ve špatném stavu je odvodňovací systém mostu. Při větších srážkách voda neodtéká na správných místech a zhoršuje stav mostních říms (obr. 59).

Obr. 60 Pravá strana (zdroj: autor, 2014)

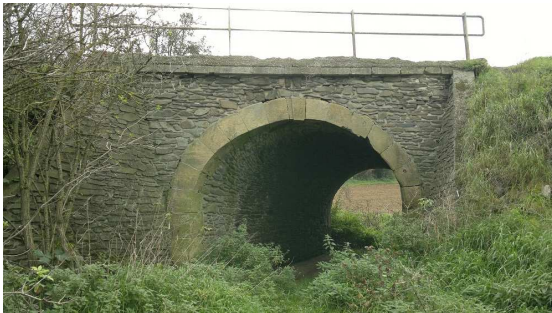
Tento klenbový kamenný most pochází z 1. poloviny 19. století. Délka mostu je 850 cm, šířka 830 cm a délka přemostění 370 cm. Most je na levé straně (obr. 61) vybaven silničním zábradlím o výšce 110 cm. Tato výška odpovídá TP 186. Na pravé straně je most vybaven pouze svodidlem o nevyhovující výšce 60 cm. Na levém klenáku se nachází letopočet 1819. Klenba i mostní křídla jsou ve chvalitebném stavu. Stav obou mostních železobetonových říms je špatný (obr. 62). Beton se drolí a po krajích může do mostní konstrukce zatékat voda.

Technický stav: dostačující

Obr. 61 Levá strana (zdroj: autor, 2014)

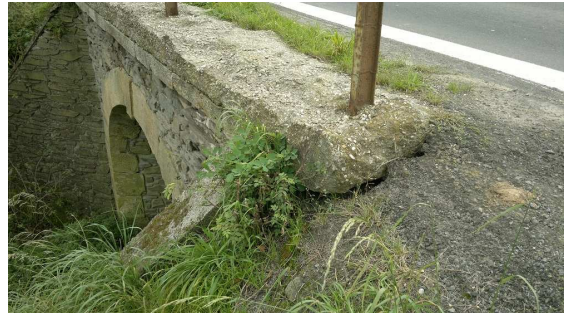
Obr. 62 Detail levé mostní římsy (zdroj: autor, 2014)

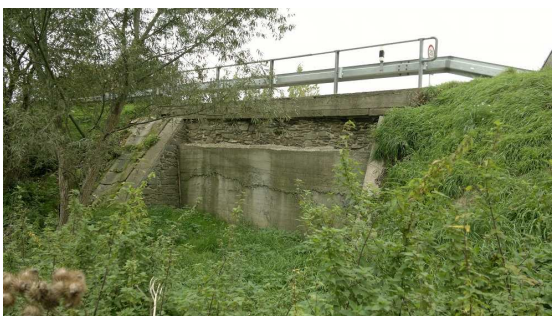
Tento klenbový kamenný most byl postaven v 1. polovině 19. století. Délka mostu je 870 cm, šířka 880 cm a délka přemostění 380 cm. Most je vybaven mostním svodidlem o výšce 110 cm, což odpovídá TP 186. Most byl v nedávné době opraven a je ve výborném stavu (obr. 64). Pravá strana mostu je zabetonována (obr. 63).

Obr. 63 Pravá strana (zdroj: autor, 2014)

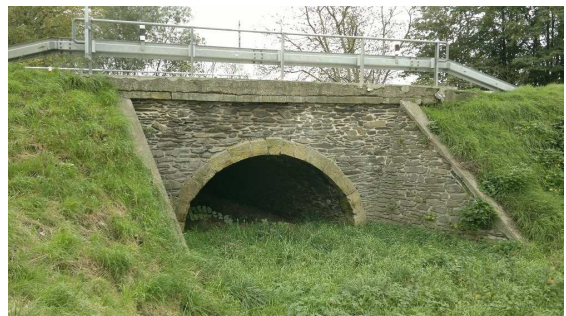
Obr. 64 Levá strana (zdroj: autor, 2014)

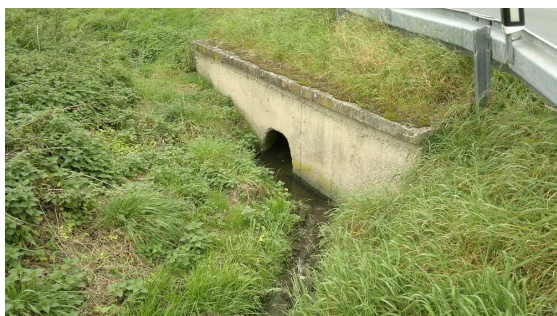
Pravá strana je ve výborném technickém stavu (obr. 69). Strana levá je v havarijním stavu (obr. 70). Klenba je propadlá. Voda přes propustek protéká, ale při pohledu do propustku není vidět světlo na druhé straně. Z toho lze usuzovat, že propustek je zanesen a voda přes nánosy bahna prosakuje.

Obr. 69 Pravá strana (zdroj: autor, 2014)

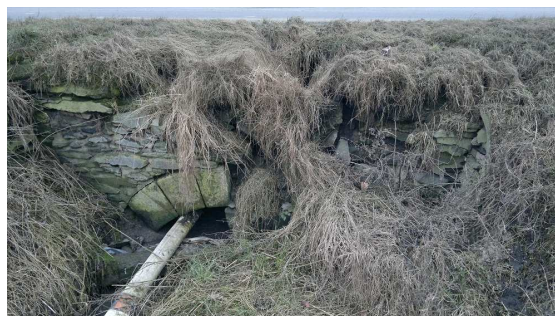
Technický stav: nevyhovující

Obr. 70 Levá strana (zdroj: autor, 2015)

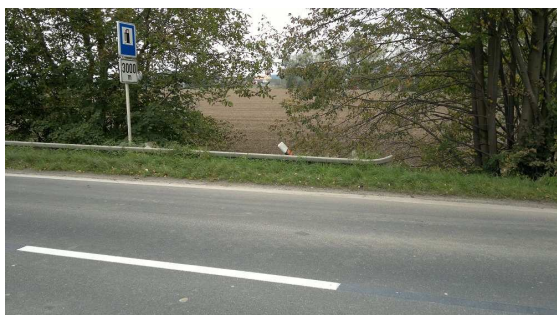
Svodidla se nachází v tom to úseku na třech místech. První svodidlo vede po pravé straně komunikace od vyústění silnice III/03542 (směr Sobáčov) po vyústění silnice II/373 (směr Konice). Toto svodidlo má špatný směrový náběh (obr. 71), na několika místech i nedostatečnou výšku a chybí mnoho reflexních prvků. Další svodidla se nachází u nájezdů na rychlostní silnici R35 (směr Olomouc a směr Mohelnice). Zde jsou svodidla v pořádku (obr. 72). Celkově lze hodnotit svodidla v tomto úseku stupněm dostačující.

Obr. 71 Špatný směrový náběh (zdroj: autor, 2014)

U svodidel je nutná pravidelná údržba. Na několika místech jsou svodidla poškozena v důsledku dopravní nehody a také se zde vyskytují špatné směrové náběhy svodidel, které by patřilo upravit. V nejhrošším stavu je svodidlo u mostu č. 635-015,

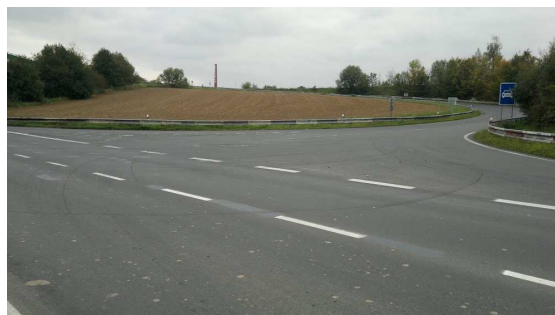
Obr. 72 Nájezd na R35 (zdroj: autor, 2014)

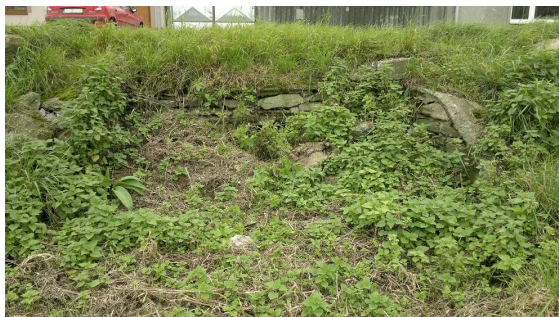
Tento klenutý kamenný propustek z 1. poloviny 19. století je v současné době nefunkční. Na levé straně (obr. 73) je vidět průčelí a obě křídla, ale propustek je

zasypaný. Pravá strana je na soukromém pozemku. Jelikož propustek již neplní svoji funkci, nebylo přistoupeno k jeho hodnocení.

Obr. 73 Levá strana (zdroj: autor, 2014)

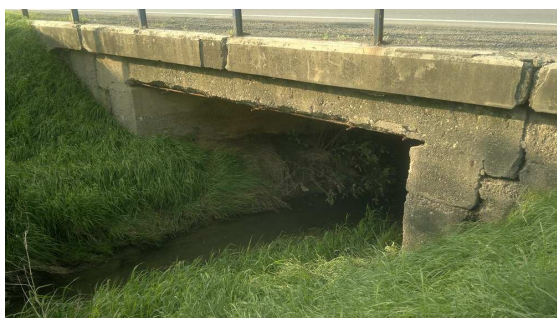
Most je tvořen železobetonovou deskou, která je položena na krajních opěrách. Délka mostu je 1380 cm, šířka 920 cm a délka přemostění 440 cm. Most je vybaven silničním zábradlím o výšce 104 cm. Tato výška neodpovídá požadavkům TP 186. Na pravé straně železobetonové desky je na spodní hraně obnažená korodující výztuž (obr. 74). Zábradlí je na několika místech poškozeno korozí. jedná se hlavně o konce zábradlí (obr. 75) a paty sloupků.

Obr. 74 Pravá strana (zdroj: autor, 2014)

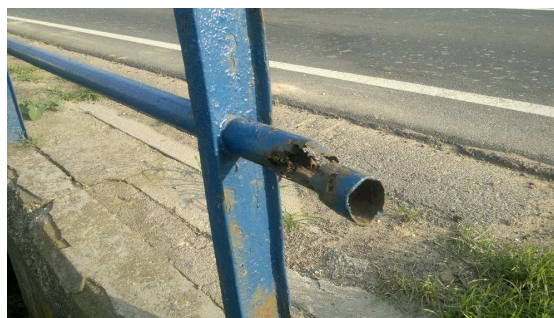
Obr. 75 Detail konce zábradlí (zdroj: autor, 2014)

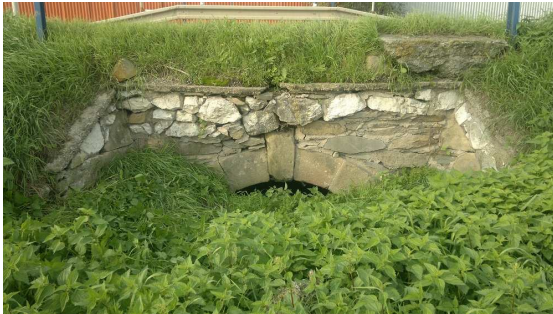
Jedná se o klenutý kamenný propustek z 1. poloviny 19. století. Propustek je na obou stranách vybaven mostním svodidlem. Na pravé straně (obr. 76) je uprostřed průčelí

staticky významná trhлина, pravděpodobně způsobená velkými zatíženími. Na straně levé (obr. 77) jsou uvolněné kameny uprostřed průčelí ze stejného důvodu jako na straně pravé. Propustek je zasypaný a neplní již svoji původní funkci.

Obr. 76 Pravá strana (zdroj: autor, 2014)

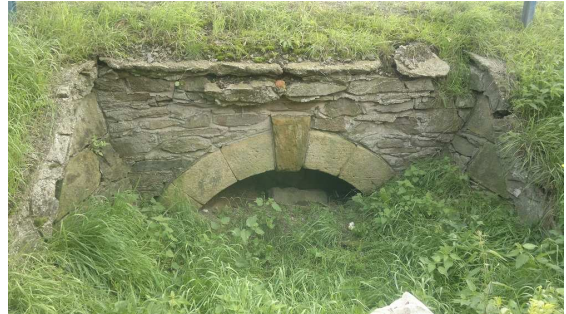
Obr. 77 Levá strana (zdroj: autor, 2014)

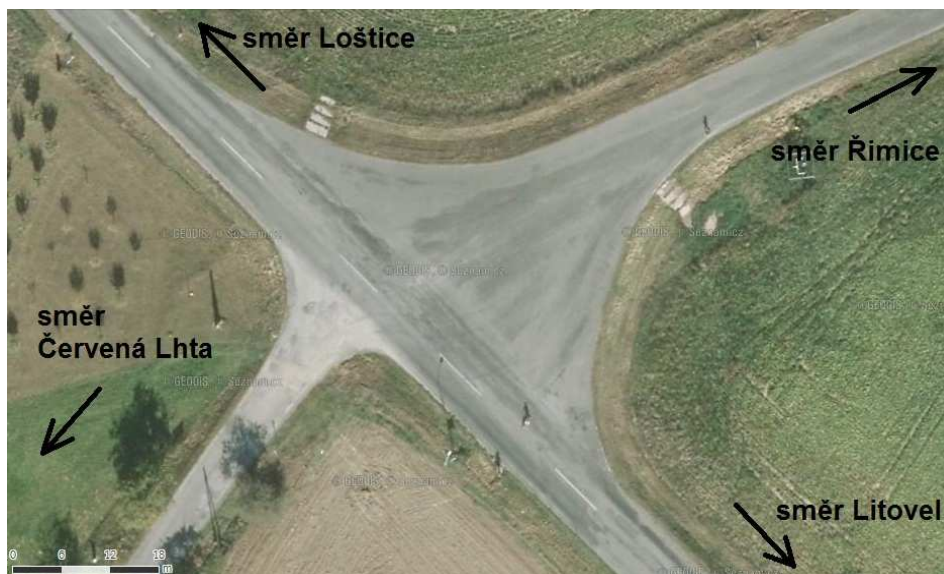
Obr. 83 Křižovatka km 3,060 (zdroj: www.mapy.cz, 2015)

Tato křižovatka se nachází u obce Červená Lhota. Letecký pohled na křižovatku je zobrazen na obr. 83. Hlavní pozemní komunikace vede po silnici II/635, tedy od Loštic na Litovel. Při vyjždění od obce Červená Lhota je pohled na hlavní pozemní komunikace omezen, a proto je zde správně umístěna značka „Stůj, dej přednost v jízdě“. Ve směru od obce Řimice je dobrý přehled o dění na hlavní pozemní komunikaci, a tudíž je zde umístěna značka „Dej přednost v jízdě“.

značení nutné, jelikož je vozovka široká akorát pro dvě vozidla. Ve směru od obce Řimice se vozovka značně rozšiřuje (obr. 83) a umístění vodorovného dopravního značení je žádoucí, aby vedlo řidiče vozidel ke správnému najetí do křižovatky. Špatný nájezd do křižovatky mohl být i příčinou některých nehod, které se zde staly. Protože pokud si řidič špatně najede do křižovatky ve směru od obce Řimice, může mu konstrukce vozidla překážet v dobrém výhledu a je jedno zda odbočuje na levou nebo pravou stranu.

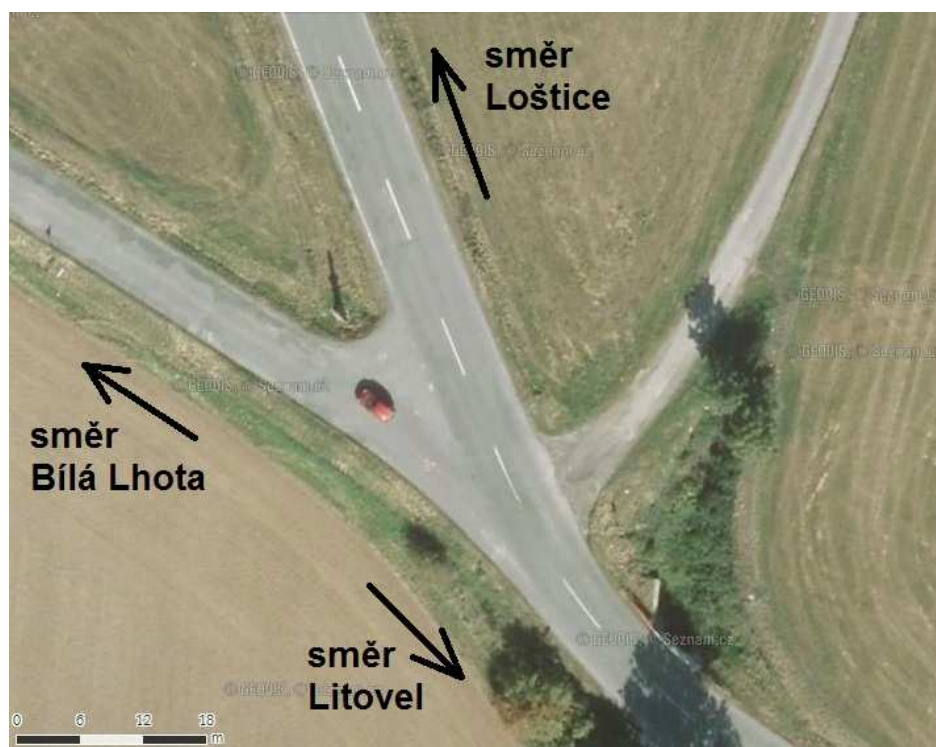
Obr. 86 Křižovatka km 5,240 (zdroj: www.mapy.cz, 2015)

Žádné speciální vodorovné dopravní značení zde není umístěno, ale jeho umístění by bylo žádoucí. Řidiči vozidel jedoucích od Litovle na Bílou Lhotu mívají tendenci při odbočování vlevo si zkracovat jízdu křižovatkou přes protisměr. To je částečně vidět i na obr. 86. Proto by bylo vhodné umístění vodorovného dopravního značení, které by lépe navádělo řidiče, aby nedocházelo k nebezpečným situacím.

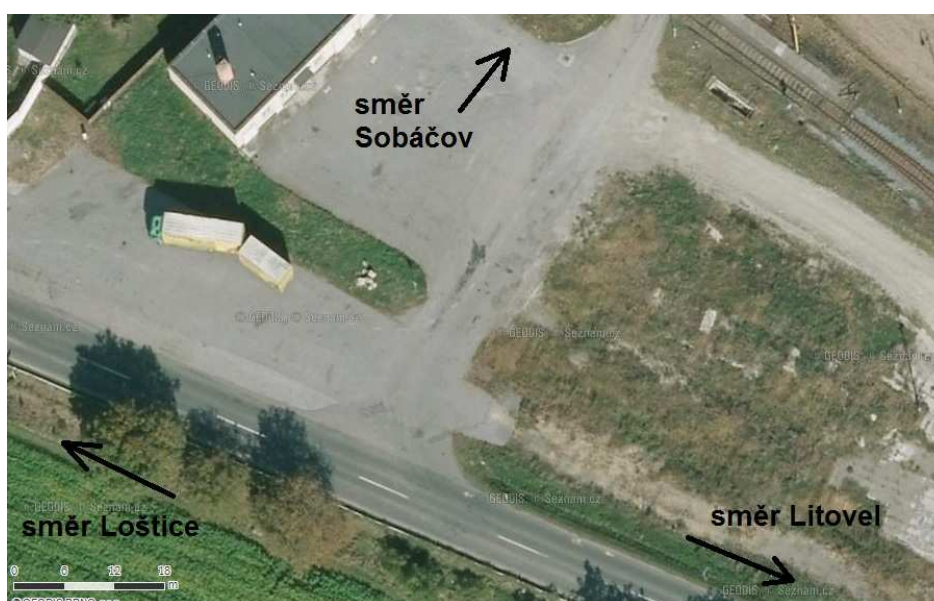
Obr. 90 Křižovatka km 9,700 (zdroj: www.mapy.cz, 2015)

Tato křižovatka se nachází mimo obec. Letecký pohled na křižovatku je zobrazen na obr. 90. Hlavní pozemní komunikace vede po silnici II/635, tedy od Loštice na Litovel. Vedlejší pozemní komunikace vede ze směru Sobáčov a je osazena značkou „Dej přednost v jízdě“, jelikož je z ní dobrý výhled na hlavní pozemní komunikaci. U křižovatky se nachází parkoviště u restaurace STOP. Pro lepší orientaci řidičů by bylo vhodné oddělit parkoviště vodorovným dopravním značením.

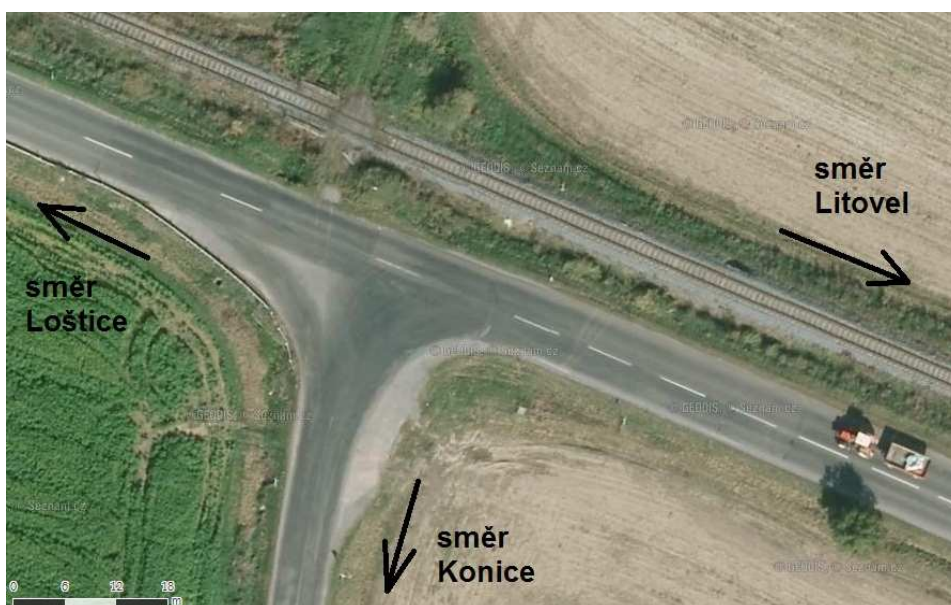
Obr. 91 Křižovatka km 10,019 (zdroj: www.mapy.cz, 2015)

Tato křižovatka se nachází mimo obec. Letecký pohled na křižovatku je zobrazen na obr. 91. Hlavní pozemní komunikace vede po silnici II/635, tedy od Loštic na Litovel. Vedlejší pozemní komunikace vede ze směru Konice a je osazena značkou „Dej přednost v jízdě“, jelikož je z ní dobrý výhled na hlavní pozemní komunikaci. Pro lepší orientaci řidičů při odbočování by bylo vhodné umístění vodorovného dopravního značení.

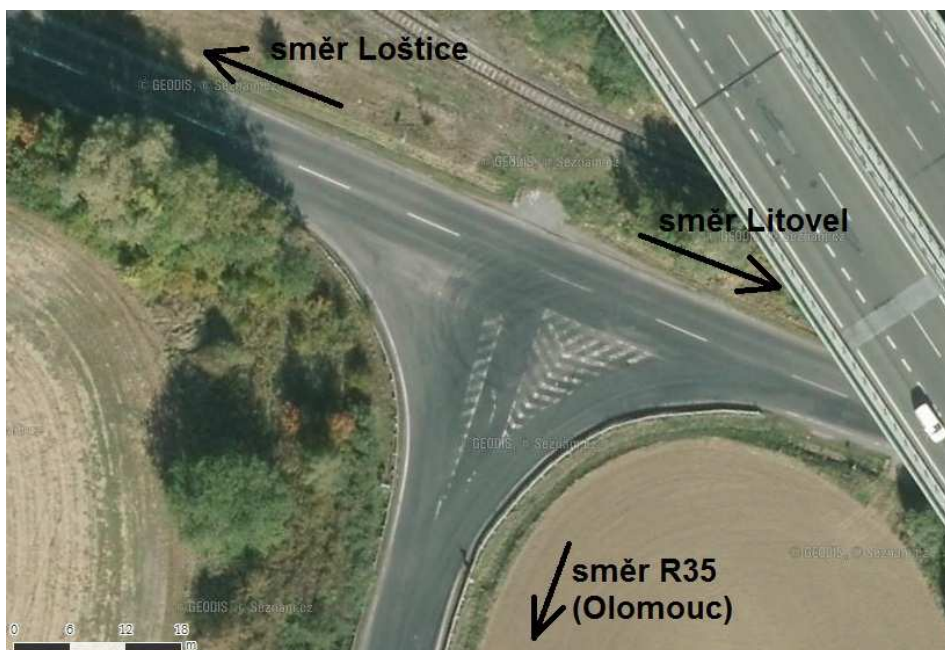
Obr. 92 Křižovatka km 10,490 (zdroj: www.mapy.cz, 2015)

Tato křižovatka se nachází mimo obec. Letecký pohled na křižovatku je zobrazen na obr. 92. Hlavní pozemní komunikace vede po silnici II/635, tedy od Loštic na Litovel. Vedlejší pozemní komunikace vede ze směru R35 a je osazena značkou „Dej přednost v jízdě“, jelikož je z ní dobrý výhled na hlavní pozemní komunikaci. V křižovatce je umístěno vodorovné dopravní značení, které slouží pro lepší orientaci řidičů při odbočování. Toto dopravní značení je na některých místech hůře viditelné a je potřeba jej obnovit.

Naprostá většina křižovatek je osazena odpovídajícími dopravními značkami upravující přednost. Jen v jednom případě je vhodné nahrazení značky „Dej přednost v jízdě“ značkou „Stůj, dej přednost v jízdě“. Jedná se o křižovatku km 10,935 v obci Nasobůrky. Na křižovatce km 4,324 v obci Měník je dopravní značka upravující přednost ve špatném technickém stavu a je potřeba ji vyměnit. U křižovatek km 3,060, km 5,240, km 9,700 a km 10,019 je vhodné umístit vodorovné dopravní značení pro lepší orientaci řidičů při odbočování a u křižovatek km 1,019 a km 10,490 potřebuje vodorovné dopravní značení obnovu.

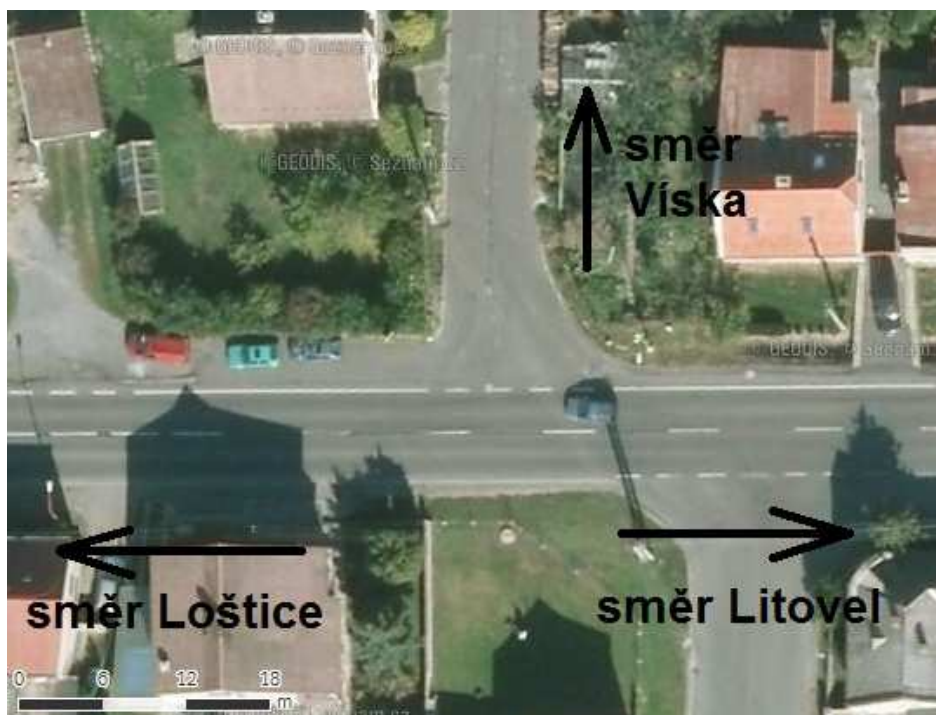
Obr. 94 Křižovatka km 10,935 (zdroj: www.mapy.cz, 2015)

Tato křižovatka se nachází v obci Nasobůrky. Letecký pohled na křižovatku je zobrazen na obr. 94. Hlavní pozemní komunikace vede po silnici II/635, tedy od Loštic na Litovel. Vedlejší pozemní komunikace vede ze směru Víška a je osazena značkou „Dej přednost v jízdě“ i přes to, že výhled vpravo při vjíždění na hlavní pozemní komunikaci je omezen zelení (živým plotem) na přilehlém pozemku. V tomto případě nejsou tedy splněny podmínky rozhledového trojúhelníku pro značku „Dej přednost v jízdě“ a měla by zde být značka „Stůj, dej přednost v jízdě“. Žádné speciální vodorovné dopravní značení zde není umístěno.

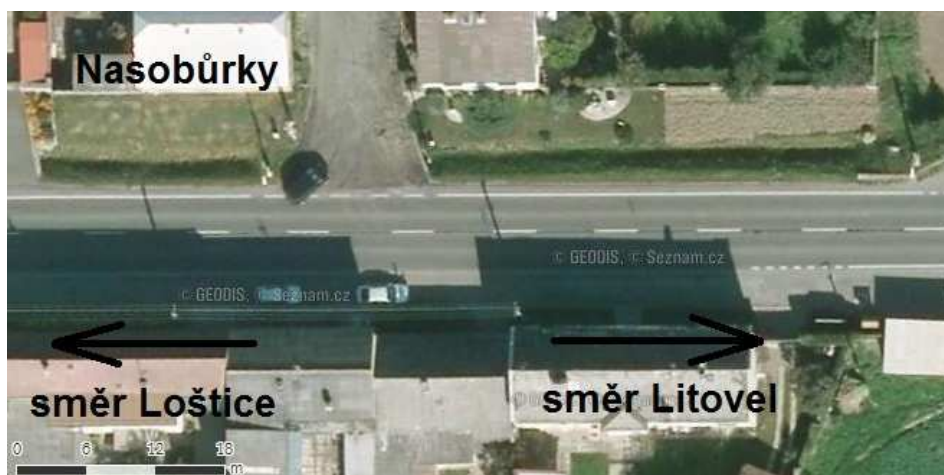
Obr. 96 Křižovatka km 11,026 (zdroj: www.mapy.cz, 2015)

Tato křižovatka se nachází v obci Nasobůrky. Letecký pohled na křižovatku je zobrazen na obr. 96. Hlavní pozemní komunikace vede po silnici II/635, tedy od Loštic na Litovel. Vedlejší pozemní komunikace vede z obce Nasobůrky a kvůli špatnému rozhledu na hlavní pozemní komunikaci přes přilehlé budovy je osazena značkou „Stůj, dej přednost v jízdě“. Žádné speciální vodorovné dopravní značení zde není umístěno.

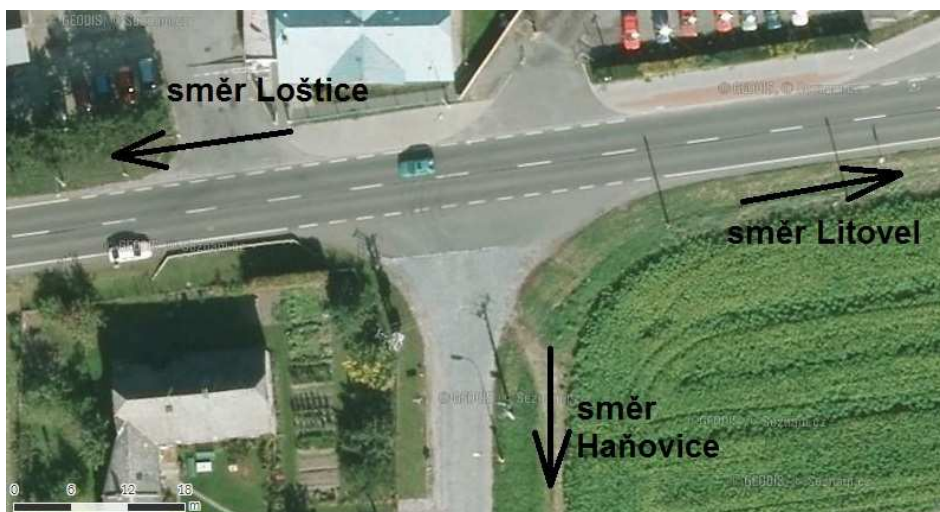
Obr. 97 Křižovatka km 11,566 (zdroj: www.mapy.cz, 2015)

Tato křižovatka se nachází mimo obec. Letecký pohled na křižovatku je zobrazen na obr. 97. Hlavní pozemní komunikace vede po silnici II/635, tedy od Loštic na Litovel. Vedlejší pozemní komunikace vede ze směru Haňovice a je osazena značkou „Stůj, dej přednost v jízdě“, jelikož výhled na hlavní pozemní komunikaci vlevo je omezen budovou a živým plotem na přilehlém pozemku. Žádné speciální vodorovné dopravní značení zde není umístěno.
