**PROVOZ STOKOVÉ SÍTĚ**

**BAKALÁŘSKÁ PRÁCE**

**2015**

**Provoz stokové sítě**

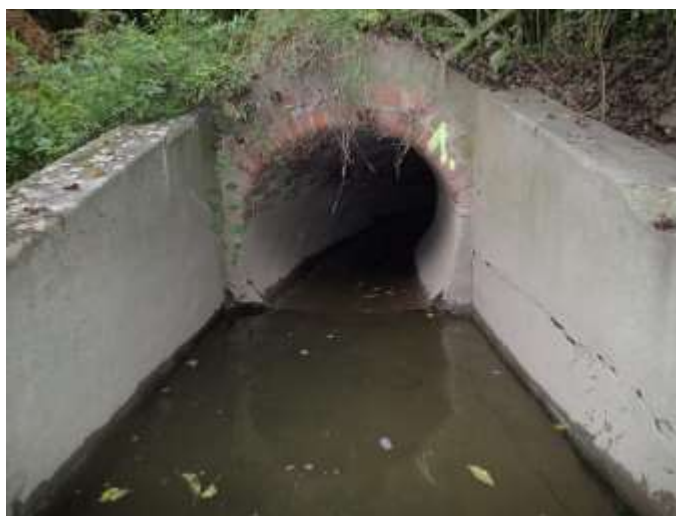
Obr.10 Výústní objekt

intenzity. V úseku mezi šachtami 222,32 a 220,45 je na zdivu inkrustace původem pravděpodobně z injektážních hmot. V celé délce sběrače se vyskytují místní závady, jako jsou neodborně zaústěné přípojky, odlupující se cihly a podélné i příčné praskliny. V odlehčovací stoce je zvýšená hrubost betonového dna, které je místy poškozené do hloubky. Ve spojích ocelových trub chybí pojivo zajišťující vodotěsnost. Výústní objekt je poškozen otevřenými prasklinami dna i nadzemní konstrukce.

Praskliny vyznačených šachetních konstrukcí pokračující dále do tělesa stoky budou z důvodu zachování statické únosnosti stoky sanovány zevnitř stoky injektáží jílocementovou injektážní směsí s předpokládanou spotřebou  $1\text{ m}^3$  na 1 metr délky stoky. Přespárování a dílčí opravy ve vyznačených úsecích a vstupních šachtách budou provedeny zednickou metodou zevnitř stoky. Povrchové znaky šachet 7, 8, 12, 13, 14 a 16 budou obnoveny otevřeným výkopem situovaným na základě geodetického vytyčení – konstrukce bude provedena dle Městských standardů platných v hl.m. Praze a to až po niveletu terénu (v případě umístění v zeleni nad niveletu terénu), kde bude osazen vhodný poklop (vzhledem k riziku krádeže poklopu v odlehlejších částech stoky se doporučuje poklop betonový či plastový se zámkem). Výústní objekt situovaný v přímé trase Rokytky bude sanován zednickou metodou doplnění pojiva do prasklin.

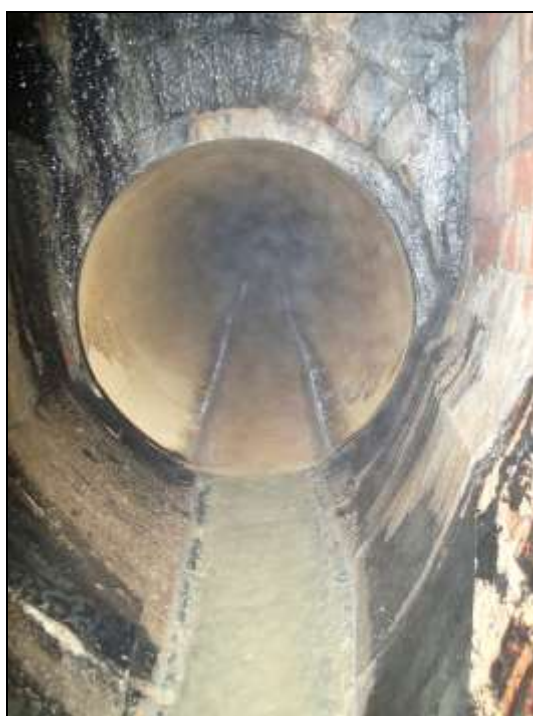
Obr. 1

**VŠ 1 225,27** umístění zeleň, SK  
ID **389631** poklop BEGU

rektifikace rámu: 0  
konstrukce šachty: skružová betonová, s přechodovou skruží 600/800  
stupadla: 1 kapsové, žebříková  
pracovní prostor: zdivo, spojná komora  
šachtové dno: zdivo, žlábek čedič  
hloubka: 6,23 m  
výška nánosů: 0 cm  
hloubka vody: 3 cm  
zaústění stok: [12] odtok 700/1250, zdivo  
[5] koncový 600/1000, zdivo, převýšení 30 cm, nános 30 cm – **přítok balast. vod**  
[7] přítok DN 800, sklolaminát

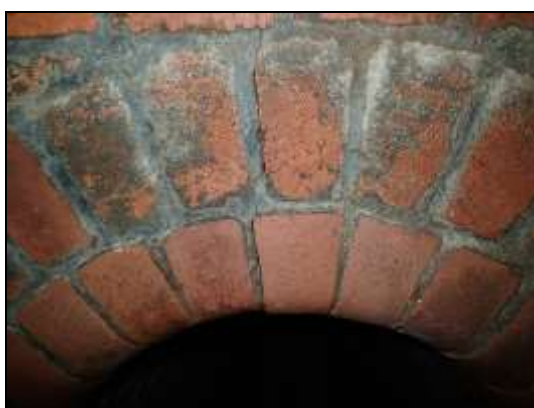
Obr. 3

rektifikace rámu: kroužky: 8 cm, 10 cm - omítnuté  
konstrukce šachty: skružová betonová, s přechodovou skruží 600/800  
stupadla: 1 kapsově, žebříková  
pracovní prostor: zdivo, š = 800 mm., l = 800 mm  
šachtové dno: zdivo, žlábek keram. – **koroze pojiva dna do 2 cm**  
hloubka 4,70 m  
výška nánosů 0 cm  
hloubka vody 4 cm  
zaústění stok: [12] odtok 700/1250, zdivo – **prasklina v klenbě do 2 mm – Obr. 3**  
[6] přítok 700/1250, zdivo – **prasklina v klenbě do 2 mm – Obr. 4**

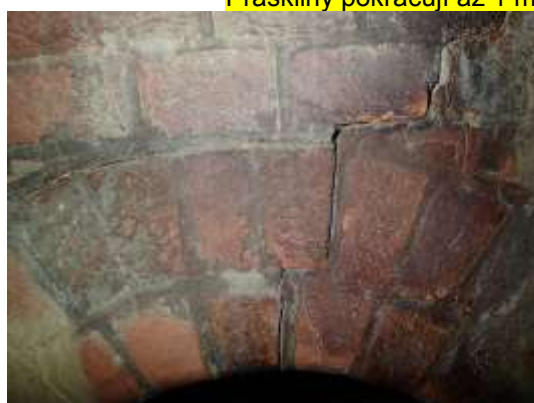
Obr. 5

rektifikace rámu: kroužek: 10 cm  
konstrukce šachty: skružová betonová, s přechodovou skruží 600/800  
stupadla: 1 kapsově, žebříková  
pracovní prostor: zdivo, š = 800 mm., l = 800 mm – **odlupování cihel do 4 cm**  
šachtové dno: zdivo, žlábek keram. – **koroze pojiva dna do 4 cm**  
hloubka 4,42 m  
výška nánosů 0 cm  
hloubka vody 4 cm  
zaústění stok: [12] odtok 700/1250, zdivo – **prasklina v klenbě do 4 mm – Obr. 5**  
[6] přítok 700/1250, zdivo – **prasklina v klenbě do 4 mm**  
**Praskliny přes celý pracovní prostor až ke skruži – Obr. 6**  
**Praskliny pokračují až 1 m do stoky.**

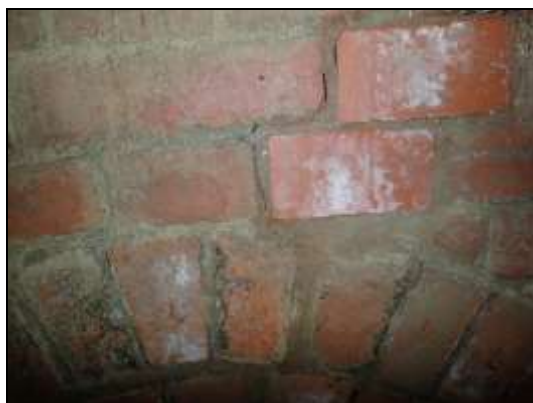
rektifikace rámu: kroužek: 12 cm  
konstrukce šachty: skružová betonová, s přechodovou skruží 600/800  
stupadla: 1 kapsově, žebříková  
pracovní prostor: zdivo, š = 800 mm., l = 800 mm  
šachtové dno: zdivo, žlábek keram. – koroze pojiva dna do 2 cm  
hloubka: 5,00 m  
výška nánosů: 0 cm  
hloubka vody: 4 cm  
zaústění stok: [12] odtok 700/1250, zdivo – prasklina v klenbě do 2 mm - Obr. 7  
[6] přítok 700/1250, zdivo – prasklina v klenbě do 2 mm  
[9] přítok DN 300 k, převýšení 50 cm

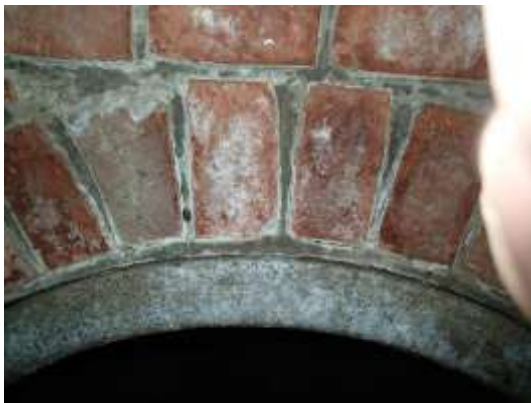
Obr. 8

rektifikace rámu: 0  
konstrukce šachty: skružová betonová, s přechodovou skruží 600/800 – **obnažená výztuž**  
stupadla: 1 kapsov, vidlicová  
pracovní prostor: zdivo, š = 800 mm., l = 800 mm  
šachtové dno: zdivo, žlábek keram. – **koroze pojiva dna do 3 cm**  
hloubka 3,35 m  
výška nánosů 0 cm  
hloubka vody 4 cm  
zaústění stok: [12] odtok DN 1050 B – **prasklina mezi klenbou a stokou do 3 mm - Obr. 8**  
[6] přítok DN 800 B – **prasklina mezi klenbou a stokou do 3 mm - Obr. 9**

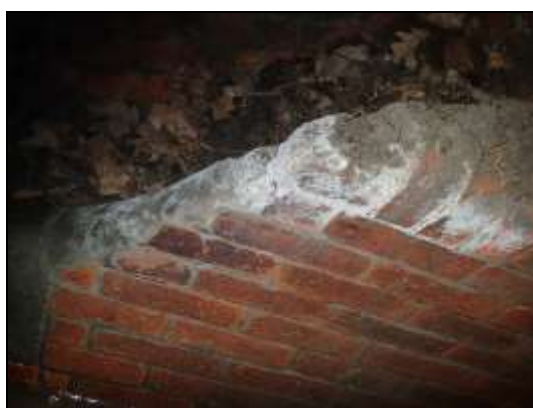
Obr. 11

rektifikace rámu: zdivo: 2 řady – **koroze pojiva zdiva do 2 cm**  
konstrukce šachty: zděná  
stupadla: vidlicová  
pracovní prostor: zdivo, spojná komora - **poškozený jazyk – Obr. 11**  
šachtové dno: zdivo, žlábek keram.  
hloubka 3,28 m  
výška nánosů 0 cm  
hloubka vody 5 cm  
zaústění stok: [12] odtok 800/1430, zdivo  
[6] přítok DN 1050 B  
[5] koncový 600/1000, zdivo, převýšení 25 cm, nános 30 cm

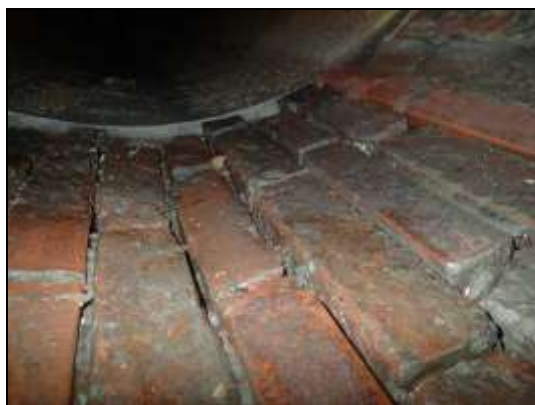
Obr. 12

**ID 281315** poklop BETON – vychýlený 30 cm – viditelná zemina - Obr. 13  
konstrukce šachty: skružová betonová  
stupadla: 1 kapsové - vidlicová  
pracovní prostor: zdivo, š = 1200 mm., l = 800 mm – odlupování cihel  
šachtové dno: zdivo - **koróze dna do 3 cm - Obr. 12**  
hloubka 3,40 m  
výška nánosů 0 cm  
hloubka vody 0 cm  
zaústění stok: [12] odtok DN 1200 ocel  
[6] přítok DN 1200 ocel

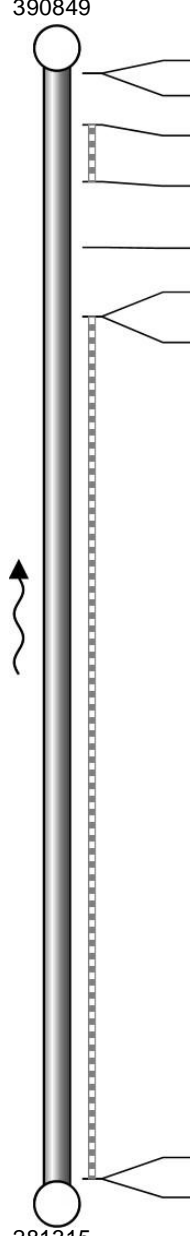
0.00	[BCDA] Počáteční uzel, vstupní šachta, Betonové dno s cihlovou klenbou, 203,65		00000001	00:00:00

0.00	[BABBA] Prasklinav podélném smeru , Poloha: 3, Klas.: 3, ve výpusti do 2 cm			00:00:00
	2.90	[BABCC] Otevřená prasklina, komplexní tvorba prasklin, Poloha: 3 až 9, Zacátek poškozeného úseku, Klas.: 2, do 5 cm		00000004	00:00:00

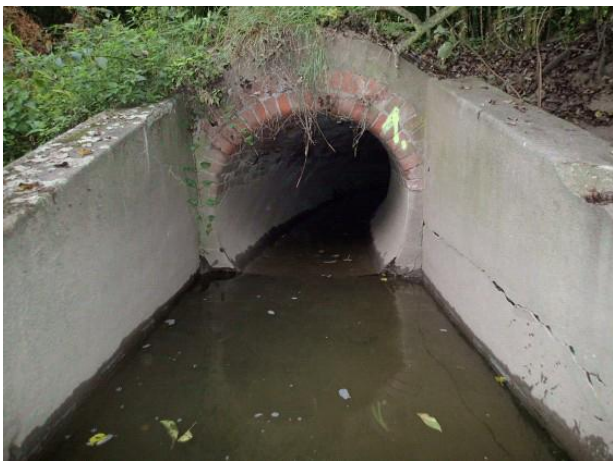
Jméno: 00000001.JPG  
 Staničení: 0.00m  
 TC: 00:00:00  
 Počáteční uzel, vstupní šachta, Betonové dno s cihlovou klenbou,  
 203,65

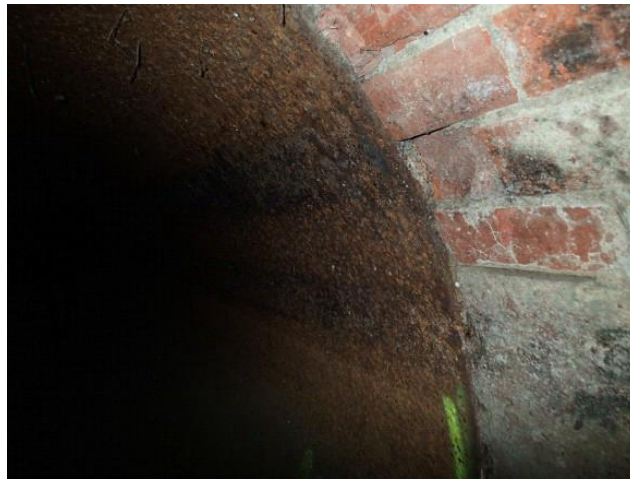
Jméno: 00000006.JPG  
 Staničení: 13.70m  
 TC: 00:00:00  
 Obecný snímek, Změna materiálu - Ocel, DN 1200

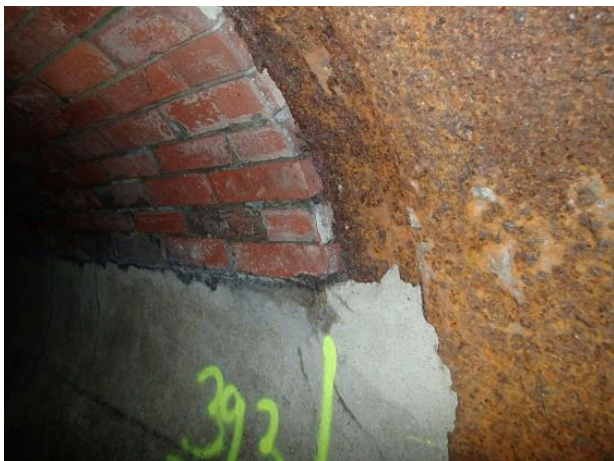
Jméno: 00000008.JPG  
 Staničení: 19.45m  
 TC: 00:00:00  
 Obecný snímek, Změna materiálu - betonové dno s cihlovou klenbou, DN 1200, chybějící pojivo v n

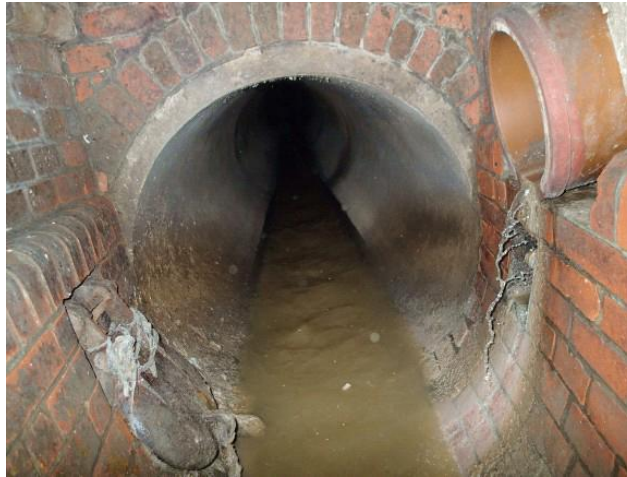
Jméno: 00000014.JPG  
 Staničení: 0.00m  
 TC: 00:00:00  
 Napojení kanalizační přípojky, jiný druh přípojky, přípojka otevřená, 8,  
 klapka, LT

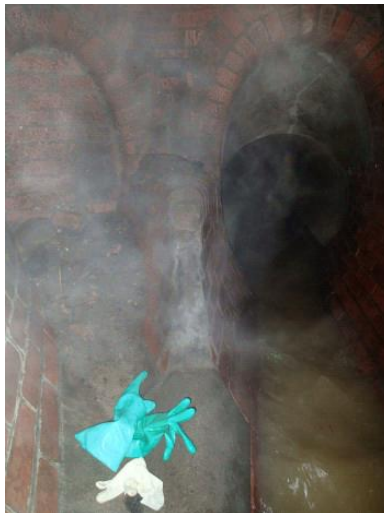
Jméno: 00000015.JPG  
 Staničení: 31.12m  
 TC: 00:00:00  
 Koncový uzel, vstupní šachta, Spojná komora, 210,17

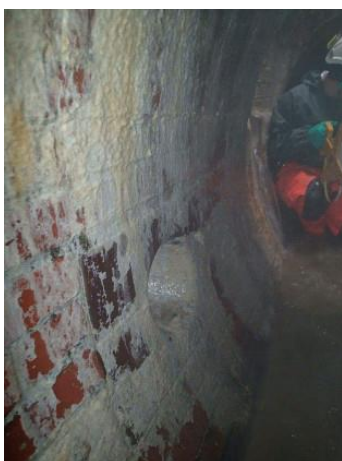
Jméno: 00000025.JPG  
 Staničení: 42.40m  
 TC: 00:00:00  
 Ulpívající látky, inkrustace, 4-12

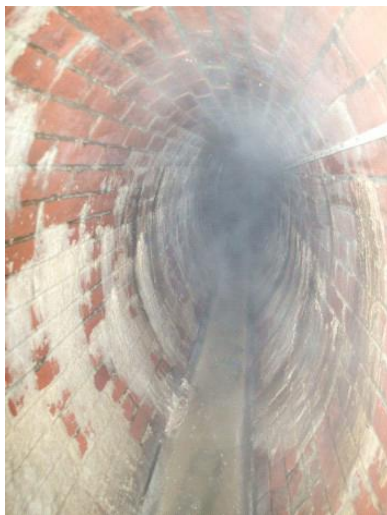
0.00	[BBBA] Ulpivající látky, inkrustace, Poloha: 3 až 9		0000027	00:00:00
	13.10	[BCAAB] Napojení kanalizační přípojky, odbočka, přípojka uzavřená, Poloha: 3			00:00:00

Jméno: 00000027.JPG  
 Staničení: 0.00m  
 TC: 00:00:00  
 Ulpívající látky, inkrustace,3-9

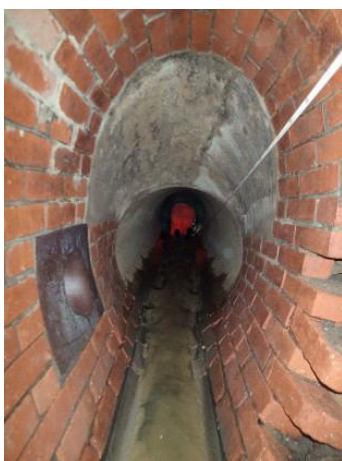
Jméno: 00000035.JPG  
 Staničení: 2,00m  
 TC: 00:00:00  
 Obecná poznámka, Změna profilu na DN 850, ŽB

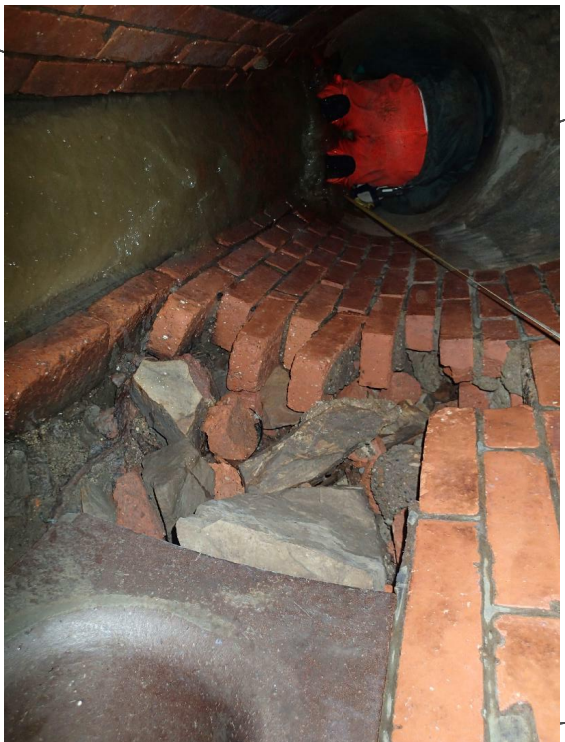
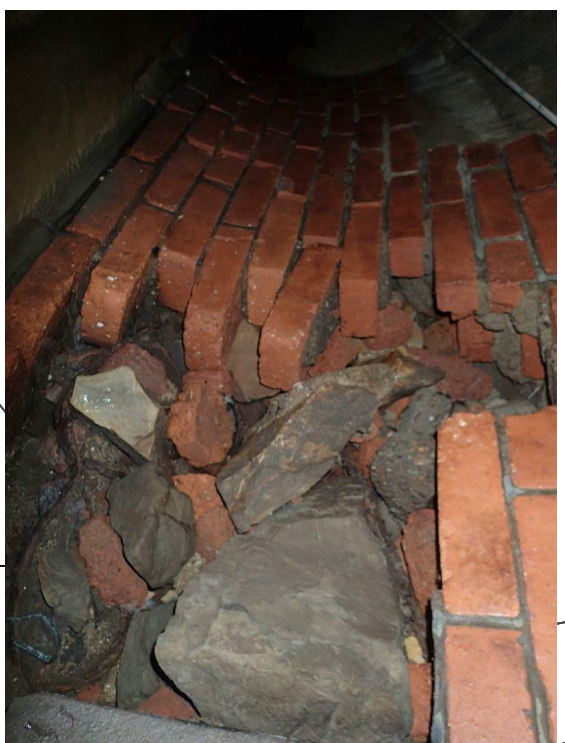
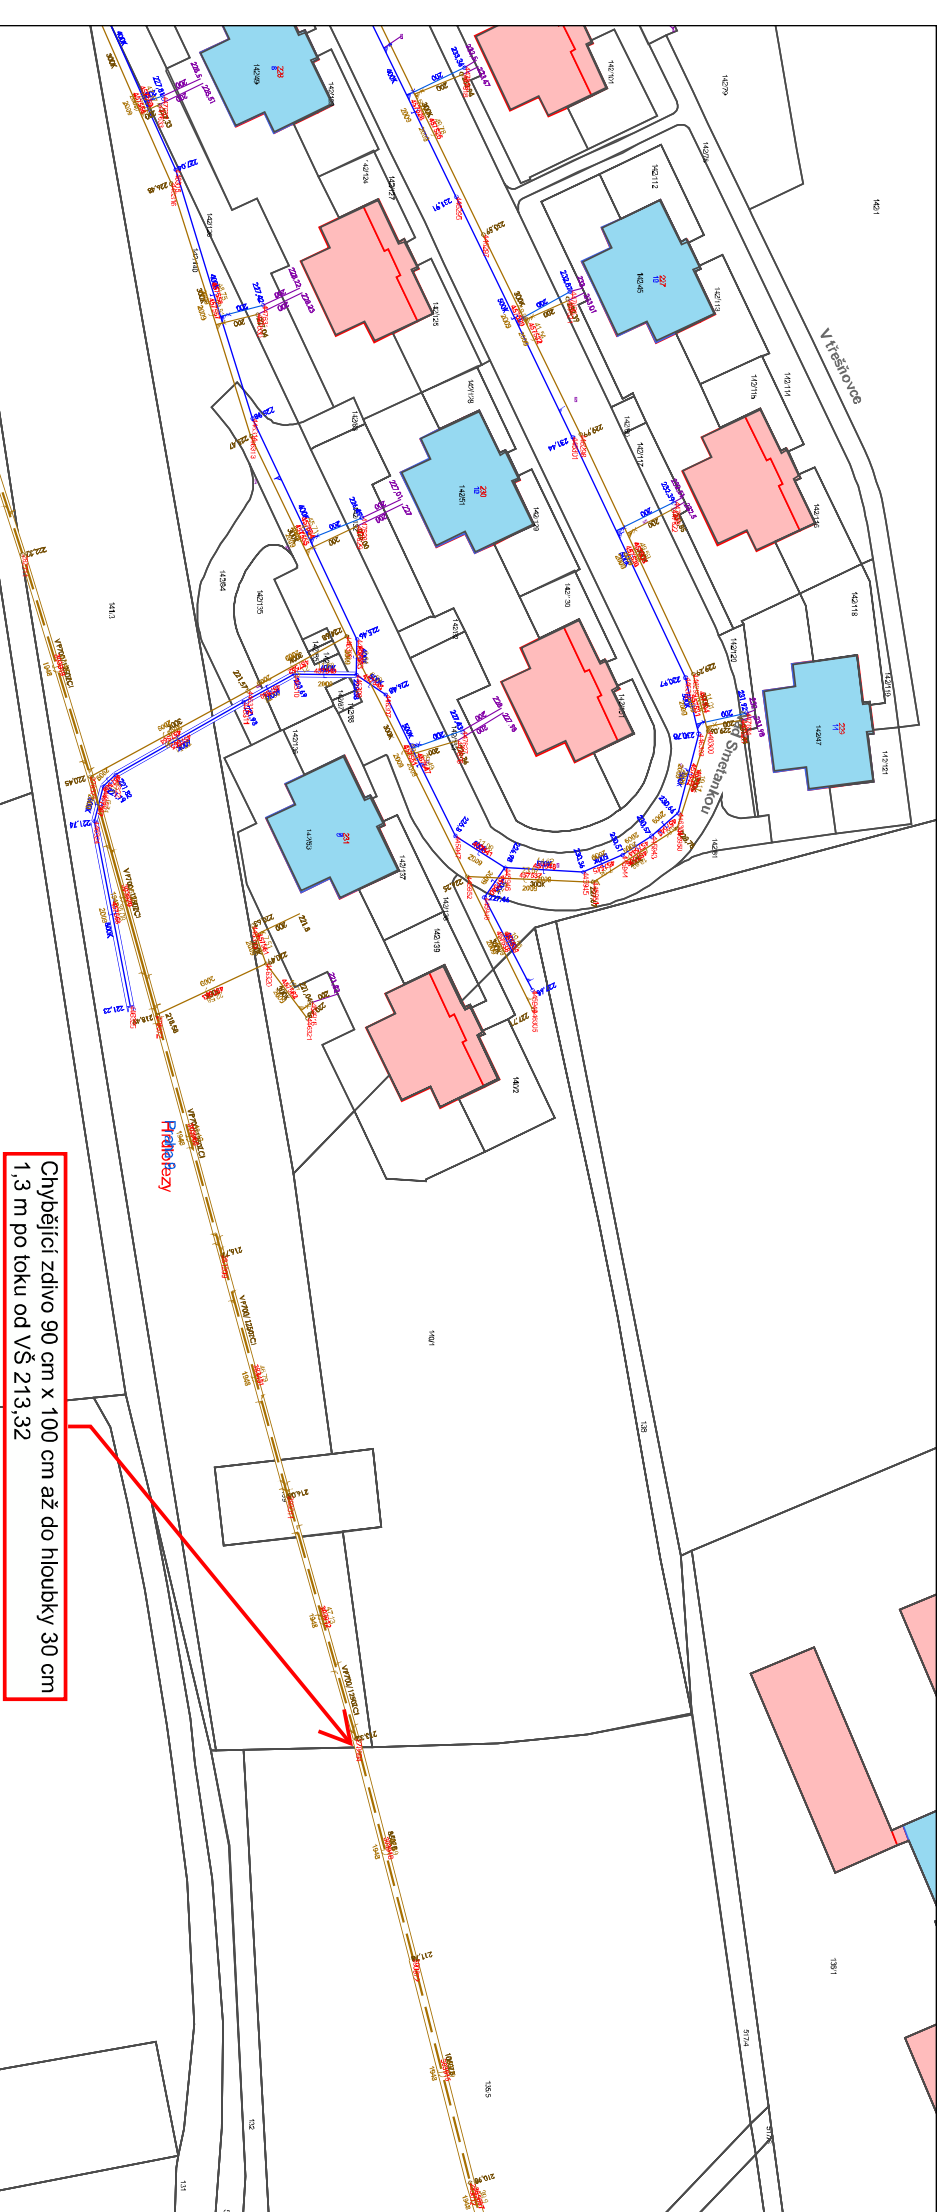
**PŘÍLOHA 5**  
**HAVÁRIE STOKY**

Chybějící zdivo 90 cm x 100 cm až do hloubky 30 cm  
1,3 m po toku od VŠ 213.32
