**Hydrický způsob rekultivace hnědouhelného
lomu Chabařovice**

BAKALÁŘSKÁ PRÁCE

- **analýza hydrického způsobu rekultivace zbytkových
jam severočeské hnědouhelné pánve /SHP/**
- **jezero Milada, technické řešení, rekultivace a využití
oblasti**

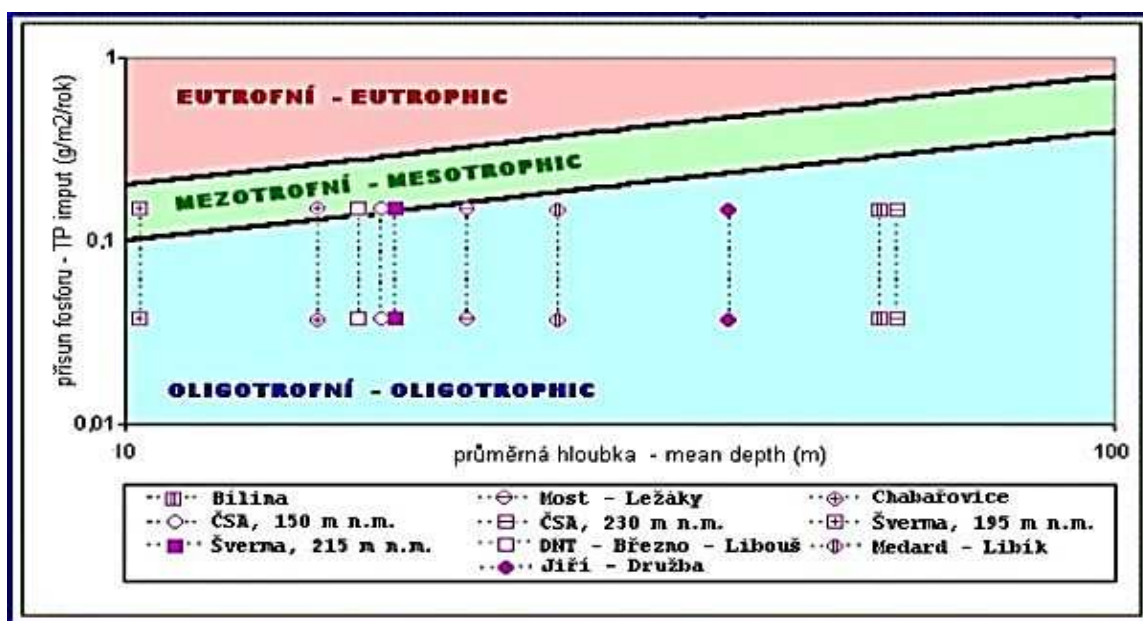
Graf 1 Prognóza vývoje - Kvalita vody ve velkých jezerech ve zbytkových jámách severních a západních Čech.

Hlavními prvky ovlivňujícími kvalitu vody jsou vhodná morfologie nádrže, míra průtočnosti a vyhovující kvalita přítokové vody. Je vhodné vytvářet především nádrže hluboké, z důvodu zabezpečení oligotrofního charakteru vody, tzn. vody s malým množstvím živin a malou produkcí organické hmoty. Docílení oligotrofie u vod hydrických a vodohospodářských rekultivací je důležité, protože čistá voda je universálně použitelná. Doporučuje se však vytváření mělkých okrajů nádrží, které jsou charakteristické svou biodiverzitou a schopností vytvářet atraktivní podmínky pro zvěř a ptactvo. Břehové linie a rozsáhlé mělčiny jsou nezbytně důležité pro svoji bohatou druhovou diversitu, produkční schopnost a ochranu území před erozí a vlnobitím, pro svůj estetický vzhled a svůj vliv na budoucí nádrže zejména svoji schopností poutat živiny a snižovat tak jejich přísun do vlastní nádrže (Svoboda, 1997).

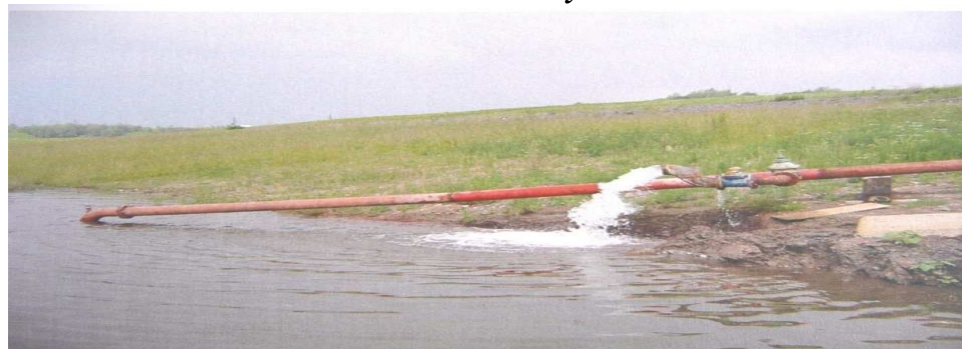
Obr. 5 Přelivový vrt

Pro napouštění vody zbytkové jámy lomu Chabařovice se využívá i důlní stařinová voda tj. voda protékající v minulosti přerubanou uhelnou slojí. Objem této vody z celkového množství napouštěné vody však představuje méně než 5 %. U této svody je pravidelně prováděn i její rozbor. Kvalita této vody je poměrně dobrá a spíše napomáhá oligotrofizaci jezerních vod. Zbytková jáma lomu Chabařovice je dotována stařinovými vodami prostřednictvím přelivových vrtů č. 3, 6 a 9, které se nacházejí na severním svahu jezera (Obr. 5). Území tvoří vulkanoklastika olivnických bazaltických hornin, místy s vložkami jílovců, diatomitů, uhlí, vápenců. Z pedologického hlediska je území tvořeno převážně miocenními jíly (David 2007). Účelem těchto přelivových vrtů je propojení důlních vod z chodeb v uhelné sloji s vodní nádrží zbytkové jámy. Přelivový vrt č. 3 (hloubka vrtu 32 m) byl realizován v roce 2005 na kótě 134 m n. m. tj. 2 m nad úrovní spodní hranice protiabrazního opatření s tím, že doba požadovaného vypouštění byla do doby docílení výšky hladiny v jezeře Milada na úroveň vrtu, ze kterého důlní vody gravitačně odtékají. Výstroj vrtu č. 3 byla postupně prodlužována až na kótu 137,09 m. Na této úrovni byl vrt zatěsněn a v roce 2006 proveden druhý vrt č. 6 (hloubka vrtu 42,7 m) na kótě 138,96 m n. m. vzdálený přibližně 30 m od vrtu č. 3. Jako poslední byl v roce 2008 schválen a 20. listopadu 2008 uveden do provozu vrt č. 9 (hloubka vrtu 50,5 m) nad úrovní provozní hladiny v jezeře na kótě 147 m n. m., který je situován do stejného důlního díla jako byly situovány vrty č. 3 a 6. Vzdálenost mezi vrty činí 60 m. Z tohoto důvodu budou z vrtu č. 9 vytékat tytéž vody ve stejné kvalitě i množství, jako vytékaly z vrtů výše uvedených. Po utěsnění přelivového vrtu č. 6 bude zastaven provoz čerpací stanice Kateřina a po vystoupení stařinových vod na kótu 147 m n. m. bude obnoveno vypouštění důlních vod do bývalého lomu Chabařovice balvanitým skluzem o délce 10 m (Koštejn, 2003; David, 2007; Svoboda, 2006).

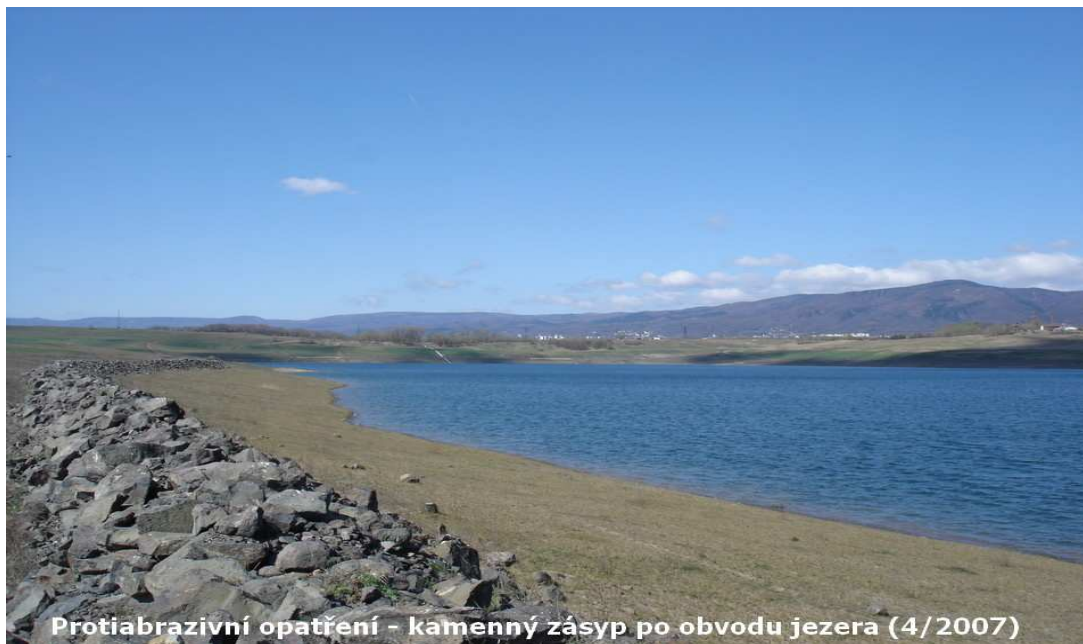
Obr. 6 Kamenný zásyp

Na východních, západních a severních svazích je od kóty 143,30 m n. m. proveden kamenný zásyp se stabilizací kamennou patkou (Obr. 6). Z provedených výpočtů účinků vln je provedeno protiabrazní opatření na výběh vlny od maximální hladiny jezera 145,70 m n. m. V průběhu plnění jezera jsou od kóty 132 m n. m. do kóty cca 143,30 m n. m. svahy chráněny hydrosevem. Trvalá protiabrazní opatření jsou provedena individuálně pro severní svahy, rekreační část, východní svahy, svahy vnitřní výsypky a západní svahy jako soubor technických a biologických opatření (Svoboda, 2001; Valečka, 2004; Šípek, 2008).

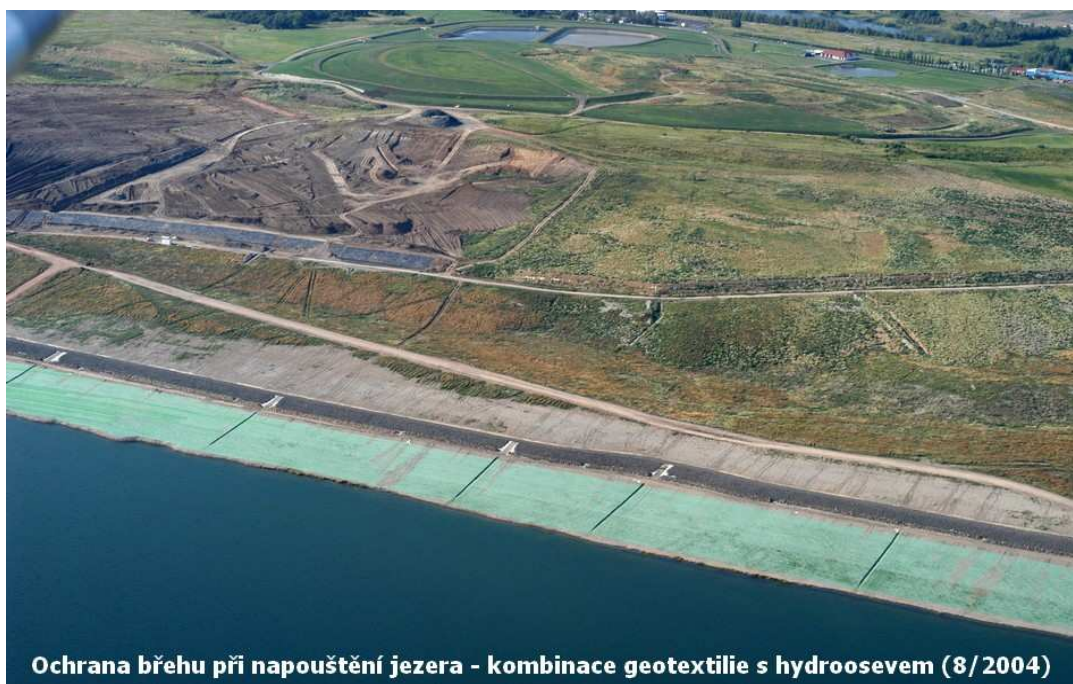
Obr. 7 Kombinace geotextilie s hydrosevem

a) opevnění - od kóty 132 m n. m. do kóty cca 145,30 m n. m. jsou svahy chráněny geotextilií a hydrosevem (Obr. 7). Jedná se o plochu 235,298 m². Od kóty 143,3 m n. m. je provedeno trvalé opevnění svahu kamennou patkou. Koruna patky je na kótě 144,90 m n. m. Po každých 100 m jsou vytvořeny rozražeče vln posunutím patky o 2 m proti svahu s otvory š. 2 m pro odtok přelité vody. V patce základního rozražeče je založena skupinová výsadba vrb. Nad patkou je opevnění provedeno kamenným pohozem na štěrkový podsyp. Délka vlny bude dle výpočtů 7,7 m při max. výběhu na svah na kótu 146,03 m n. m., opevnění je navrženo na kótu 146,53 m n. m.

Pro možnost poškození svahů jezera abrazi, způsobenou vlnobitím bylo provedeno opevnění svahů (od kóty cca 132 m n.m. do kóty cca 143,3 m n.m.) hydrosevem v kombinaci s geotextilií (Enviroflet), která má po zatopení podlehnout vlivem UV záření biodegradaci (Příloha obr. 25,26). Po úplném napuštění jezera se tato bude nacházet až v hloubce kolem 13 m, přičemž UV záření proniká do hloubky max. kolem 0,5 m. Proto se zdá tento typ opevnění nevhodný a geotextilie bude pravděpodobně podléhat biodegradaci velmi dlouhou dobu. Také její upevnění bylo v mnoha případech nedostatečné a při napouštění dochází k jejímu nadnášení vodou, čímž ztrácí funkci zpevnění svahů proti abrazi (Obr.10). Také pro sportovní rybolov bude geotextilie představovat nebezpečí utržení nástrah, což představuje ohrožení pro vodní živočichy, hlavně ptactvo. Jako vhodnější řešení se jeví zakrytí rákosovou nebo kokosovou rohoží.

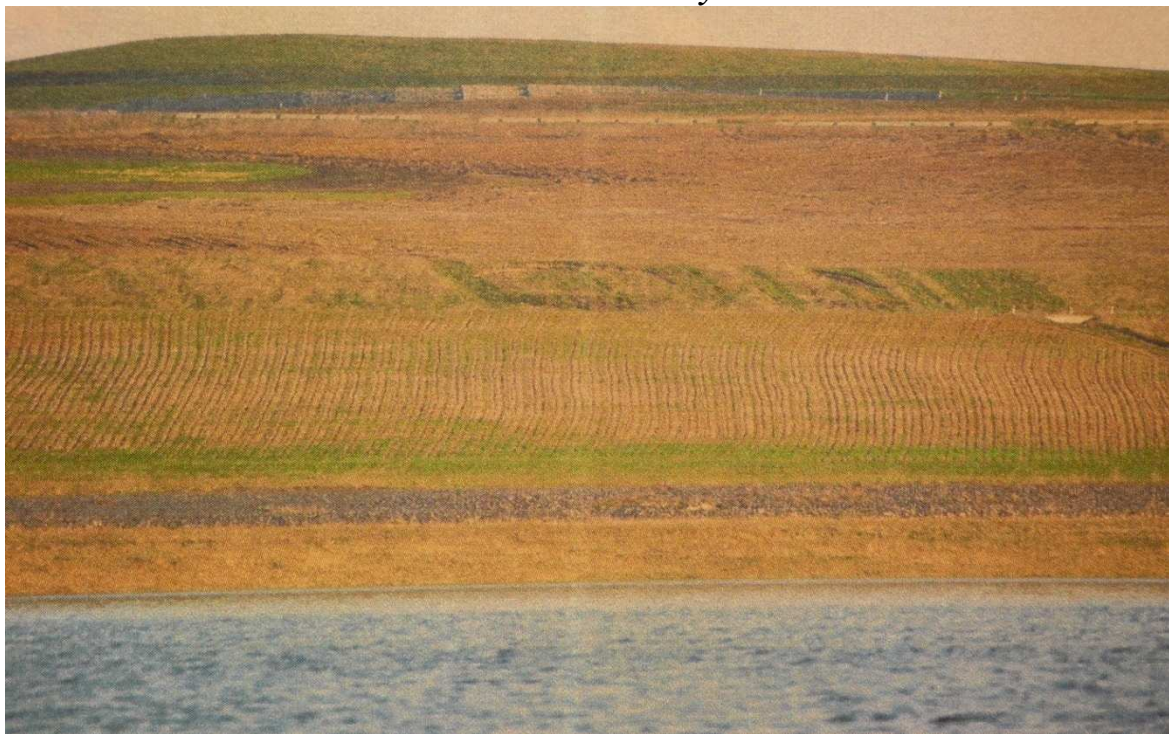
Obr. 11 *Rekultivační výsadba*

Vysazování dřevin na svazích a při okrajích jezera může být vážným problémem pro kvalitu vody, z důvodu přísunu zdroje živin z opadaného listí. Také způsob výsadby, kdy brázda pro sazenice je hloubena po spádnicí, znamená podporu eroze a přísun splavenin do jezera (Obr. 11).
