**BAKALÁŘSKÁ DIPLOMOVÁ PRÁCE**

**Porovnání indonéské tradiční architektury s moderní  
architekturou z hlediska odolnosti proti zemětřesení**

Comparison of Indonesian traditional architecture with modern  
architecture in terms of earthquake resistance

**Dominika Hanzlíková**

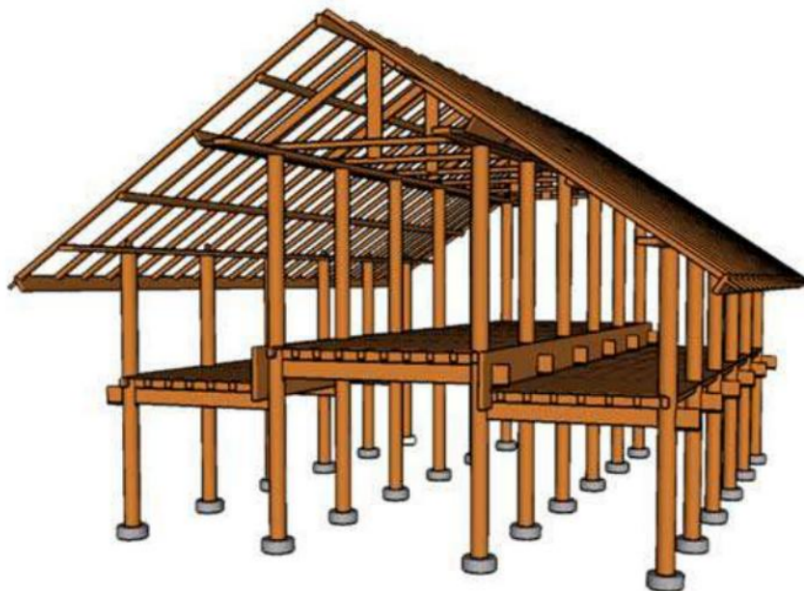
Obrázek 9: Rumah Aceh

Acehský dům (*Rumah Aceh*) je obdélníkového půdorysu, vyvýšený nad zemí a má sedlovou střechu. (Obr. 9) Dřevěnou rámovou konstrukci domu tvoří sloupy a nosníky ve tvaru H. Nosníky prochází pilíři a jsou zafixovány kolíky. Stavba je tak pevná a zároveň flexibilní. V podélném směru se nachází 6 sloupů a v příčném 4 sloupy, ty jsou umístěny ve vzdálenosti 2,5 m od sebe a tradičně jsou uloženy na kamenné základy. Sloupy prochází konstrukcí podlahy a nesou konstrukci střechy. Střecha má klasický sedlový tvar a připomíná evropský styl. Hřeben střechy se nachází ve výšce přibližně 7 m a prostor pod ním je využíván ke skladování cenností. Jako tradiční krytina jsou používány došky z palmových listů, ale ty jsou v dnešní době převážně nahrazeny plechovými krytinami. Stěny jsou tradičně dřevěné, mohou ale být i z proplétaného bambusu nebo tkaných kokosových listů a na podlahy se používá dřevo nebo také ratan. Domy jsou bohatě zdobeny dřevořezbami jak v interiéru tak v exteriéru. (Collier, Collier, 1997; Izziah a spol., 2020)

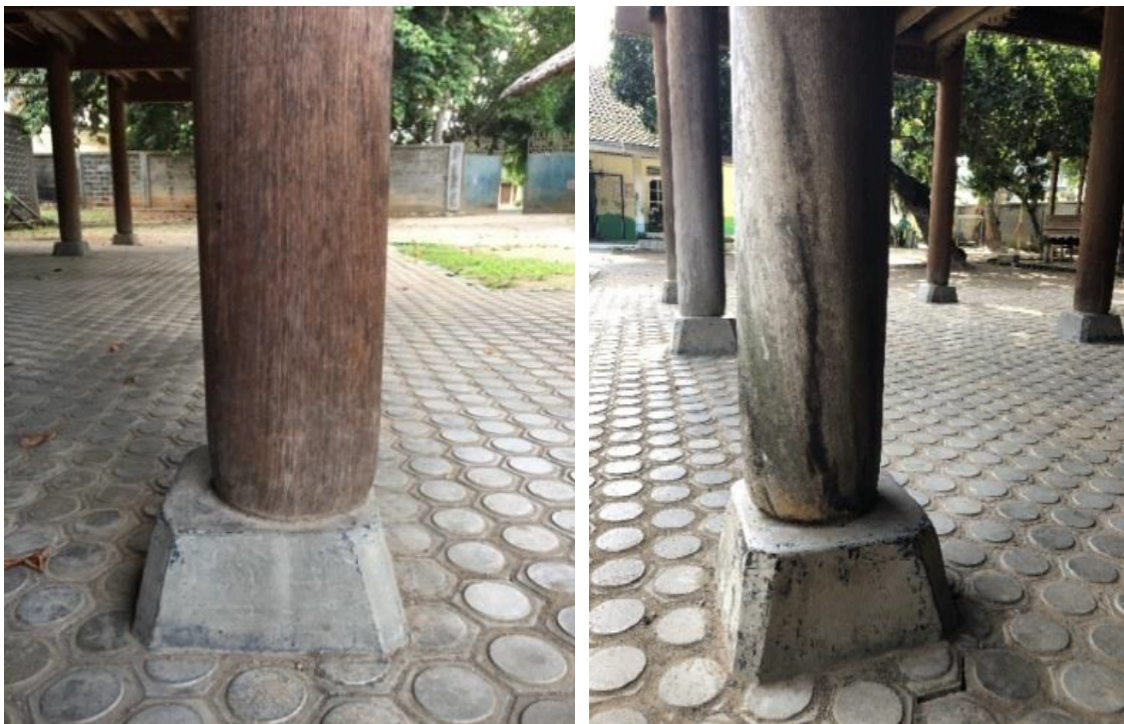
Obrázek 11: Sloupy *Rumah Aceh* po zemětřesení v roce 2004

Z dostupných zdrojů vycházejících ze svědectví místních obyvatel, je patrné, že téměř žádné budovy se nezřítily přímým vlivem zemětřesení. Dokonce i většina moderních staveb z kategorie „non-engineered” v postižené oblasti měla bezprostředně po zemětřesení pouze popraskané zdi a domy se pak zřítily až následkem tsunami. Oproti tomu se paradoxně několik budov z kategorie „engineered” částečně zřítilo už následkem otřesů. U všech těchto domů je však právě patrná nesprávně provedená konstrukce a nedostačující kvalita materiálů. Příkladem může být pětipatrový hotel Kuala Tripa (Obr. 10), ve městě Banda Aceh, kterému se zřítilo pouze první patro a druhé a třetí patro bylo následkem zřícení pouze poškozeno. Podle tabulky míry poškození lze tedy zařadit do kategorie 5. Porovnáme-li původní stavby, na rozdíl od moderních forem bydlení, tradiční dům *Rumah Aceh* neutrpěl při zemětřesení žádné škody. Příkladem lze uvést *Rumah Aceh* ve městě Banda Aceh (Obr. 11), u kterého došlo následkem zemětřesení pouze k mírnému posunutí sloupů na kamenných základech a tím se řadí do kategorie 0 (Boen, 2005; Izziah a spol., 2020).

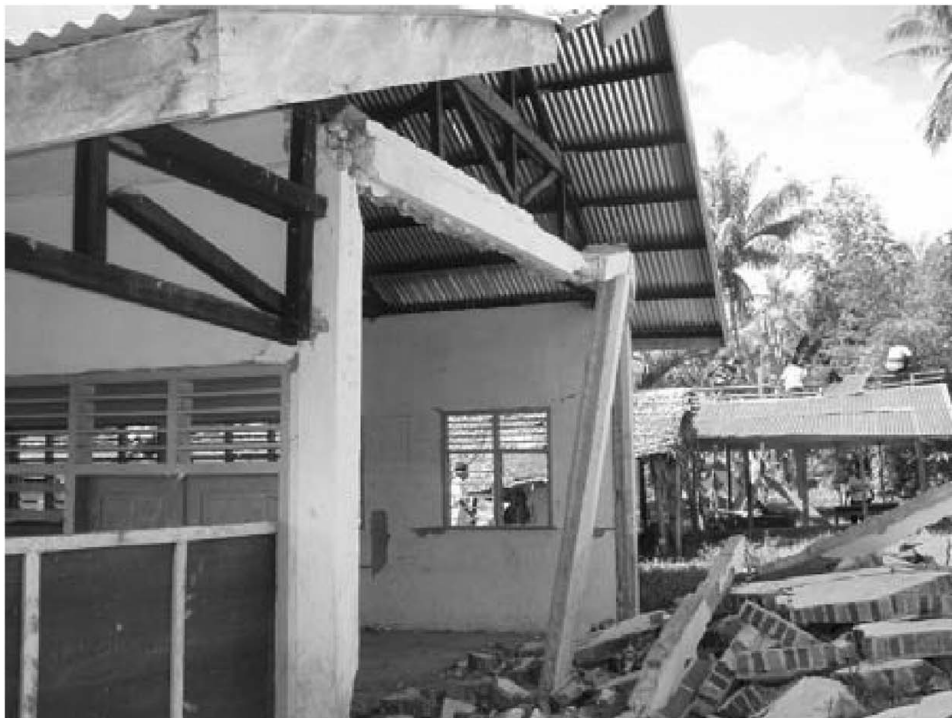
Obrázek 12: Poškozená konstrukce domu

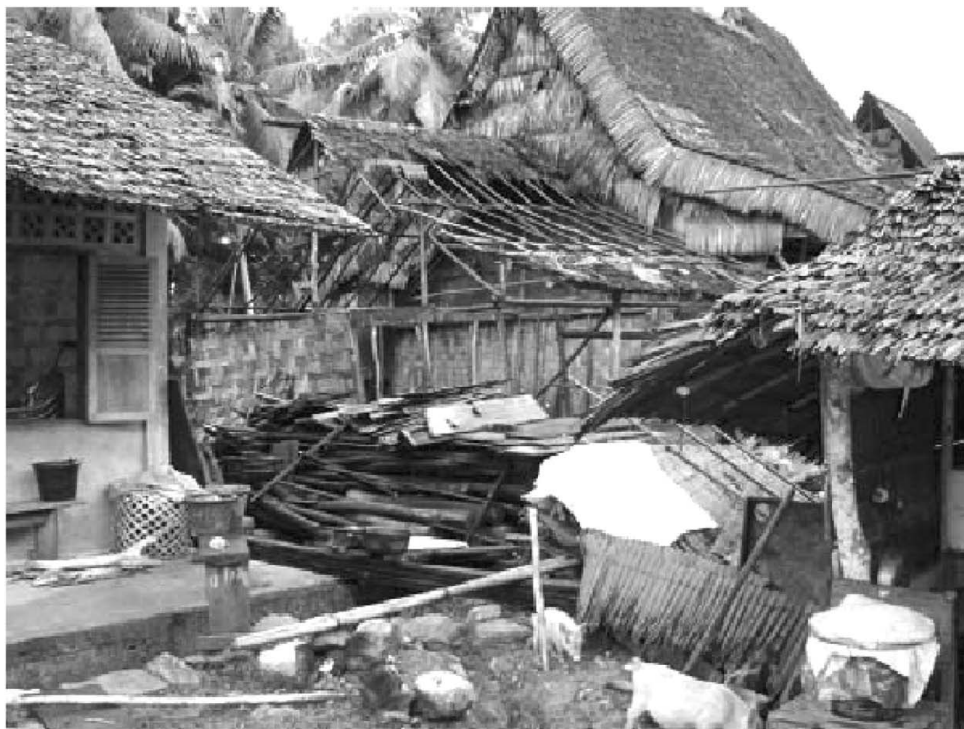
Obrázek 13: Poškozený Omo Hada následkem zemětřesení

V prosinci 2004 byl ostrov Nias zasažen tsunami a krátce na to 28. března 2005 i zemětřesením o síle 8,7. Hypocentrum se nacházelo přibližně 100 km severně od hlavního města Gunung Sitoli. Uvádí se že při tomto zemětřesení bylo poškozeno, nebo se zřítilo 80% moderních budov. Důvodem může být, že v roce 2005 spadalo 95% budov, nacházejících se na ostrově, do kategorie non-engineered. Domy, které byly poškozeny nebo se zřítily byly z cihel, železobetonu a také ze dřeva. U zděných a betonových staveb došlo k poškození z důvodu špatného provedení a nekvalitních materiálů, jak je vidět u obytného domu, kde jsou popraskané spoje a částečně zřícené stěny (Obr. 12). U dřevěných domů hrála velkou roli, kromě provedení konstrukce, také jejich údržba. Tradiční domy *Omo Hada* opět neutrpěli téměř žádné škody a řadí se tak do kategorie 0. I zde se však našlo pár výjimek, například tradiční dům ve vesnici Bawogosalí (Obr. 13), kdy nedostatečná údržba konstrukce zapříčinila jeho poškození (Boen 2006, Gruber, Herbig, 2006).

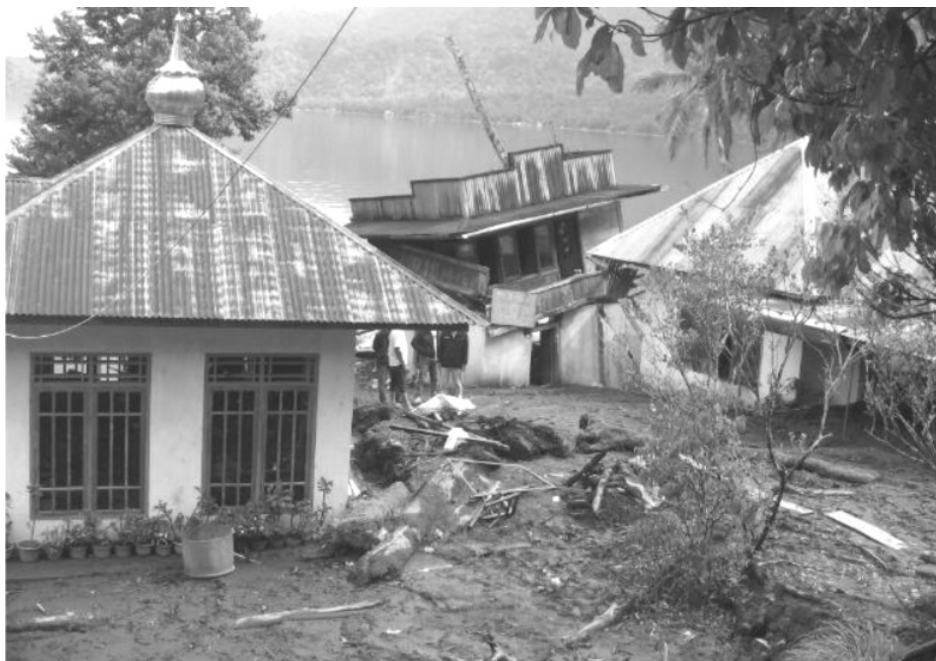
Obrázek 14: Poškozené domy následkem zemětřesení v roce 2009

30. září 2009 došlo v provincii Západní Sumatra blízko města Padang k zemětřesení o síle 7,6. Stejně jako tomu bylo v předchozích případech i v této oblasti převládala v té době výstavba budov kategorie non-engineered. Z celkového počtu budov bylo více jak 70% poškozeno z toho přibližně 15% se zřítilo. Jako příklad lze uvést domy u jezera Maninjau (Obr.14), u kterých je patrné poškození kategorie 3-4. I zde jsou tato poškození způsobena hlavně nekvalitními materiály a nesprávným
