ZVÝŠENÍ BEZPEČNOSTI A PLYNULOSTI DOPRAVY NA I/43 ČERNÁ HORA - SEBRANICE

SAFETY AND FLUENCY INCREASING - ROAD I/43 ČERNÁ HORA - SEBRANICE

DIPLOMOVÁ PRÁCE
DIPLOMA THESIS

A1 - PRŮVODNÍ ZPRÁVA

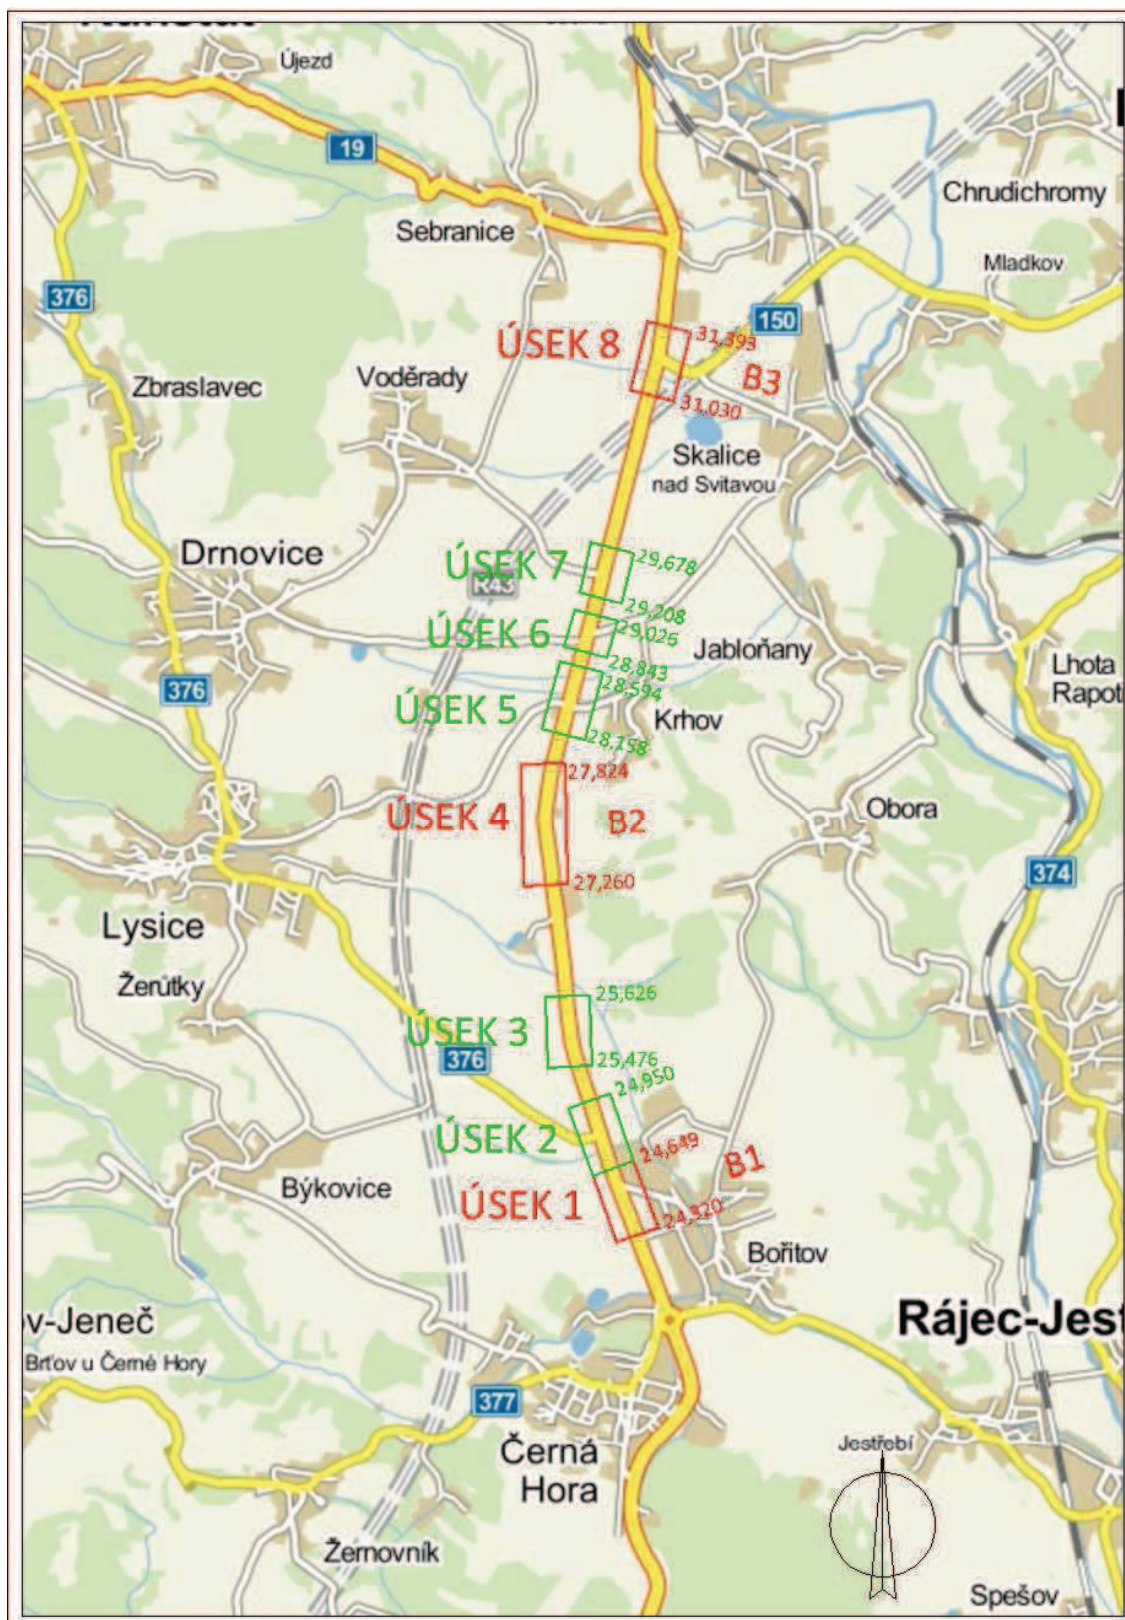
Obrázek 1: Přehledná situace se zkoumanými místy

Klad listů a celý průběh zkoumaných úseků včetně pasportního staničení je patrný z přílohy **A2** – Situace širších vztahů.

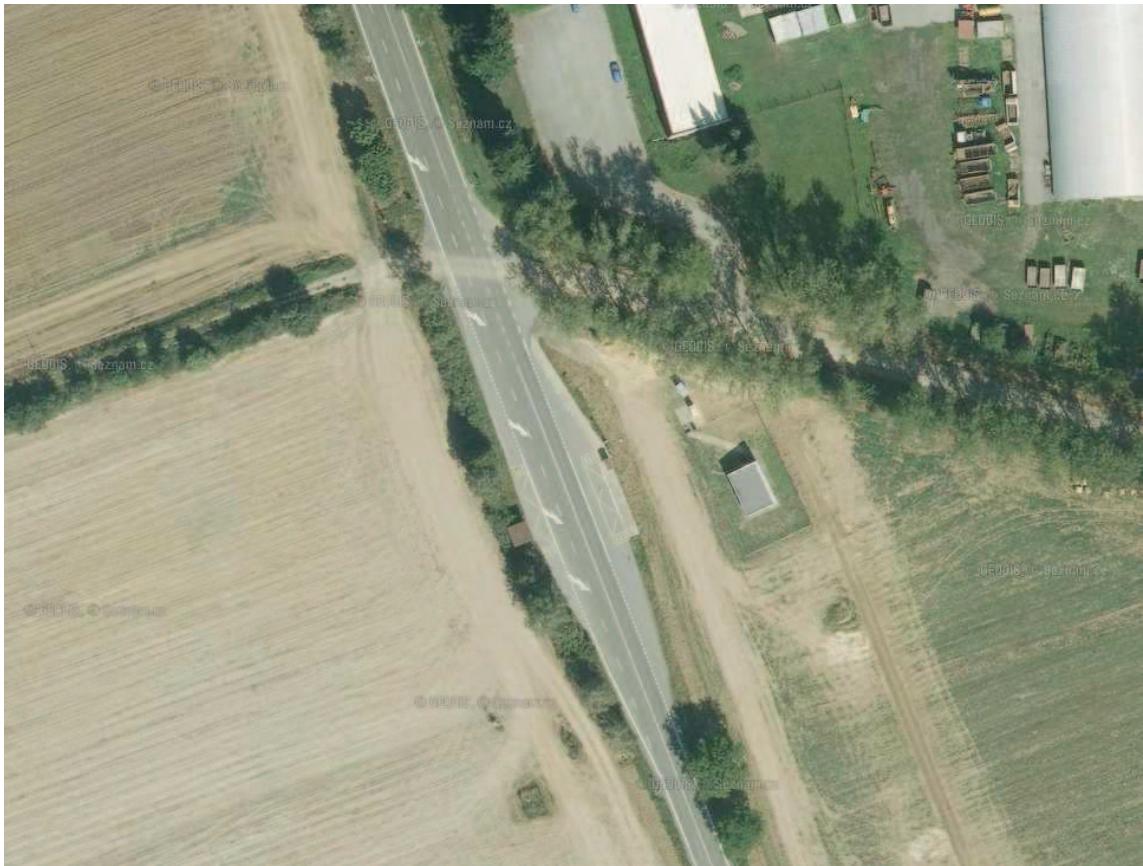
Jedná se o část komunikace I/43 v pasportním staničení 24,320-24,649. Důvodů pro řešení tohoto úseku je hned několik. Hlavním problémem je výškové uspořádání. Úsek se totiž nachází ve vypuklém výškovém oblouku, kde dochází k lomu sklonu z původního stoupání 1,73% na klesání 6,10%. Zároveň se v tomto horizontu nachází vstřícně autobusová zastávka a připojení silnice III/37722 pod velmi nevyhovujícím úhlem. Toto připojení se nachází právě za horizontem, což je důsledkem nevyhovujících rozhledových poměrů. Dalším problémem je neřešená možnost pro přecházení pěších k zastávce umístěné na druhé straně komunikace I/43 než leží obec Bořitov. Šířka komunikace je v tomto úseku větší než 10 m z důvodu předjížděcího pruhu, který je ukončen v místě autobusových zastávek nestandardně tak, že průběžný pruh je předjížděcí a pruh určený pro pomalá vozidla končí. Dochází tak k problematickému napojení doleva do „rychlého pruhu“, vozidla tak tímto úsekem projíždějí vyšší než maximální povolenou rychlostí.

V lednu 2010 zpracovala firma Linio Plan dokumentaci pro územní rozhodnutí, která obsahovala: zrušení autobusových zastávek a jejich přesunutí cca o 450 m proti směru staničení, místo zastávky vpravo po směru staničení zřízení odbočovacího pruhu na silnici III/37722, úpravu účelových komunikací, zřízení místa pro přecházení. Toto řešení je poměrně finančně náročné při nedořešení problému přecházení komunikace pěšími k protější autobusové zastávce. Dle Vyhlášky o obecných technických požadavcích zabezpečujících bezbariérové užívání staveb je umístění zastávky v extravilánu podmíněno zbudováním přechodu pro chodce. To ovšem není zcela vhodné na hlavních tazích s vysokými intenzitami. Proto je nutné navrhnout opatření, které zaručí bezpečné přejití chodců s ohledem na plynulost provozu, což je vzhledem k uspořádání a výškovým poměrům úseku velmi náročné.

Obrázek 2: Křižovatka I/43, III/37722

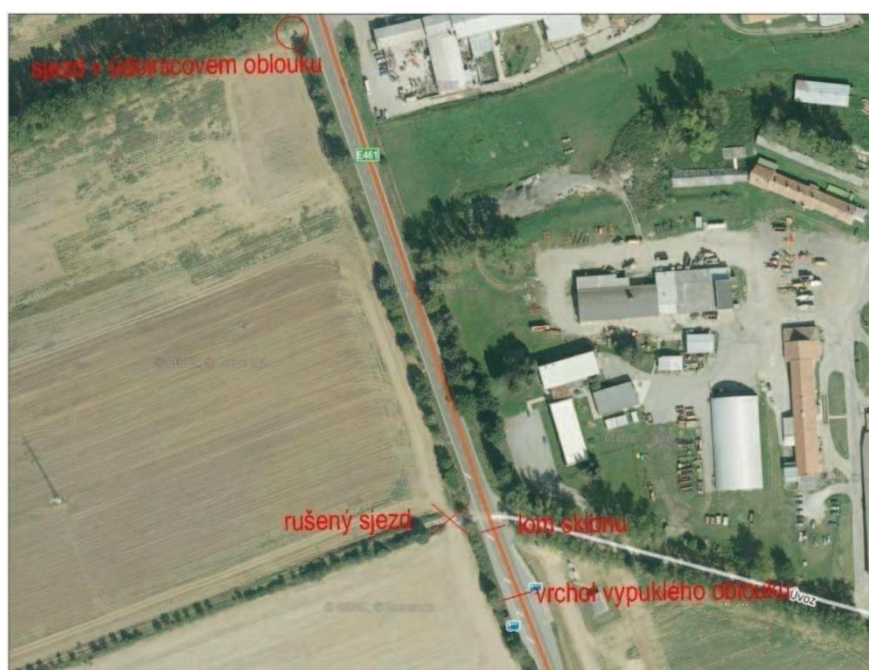
Obrázek 5: Nahrazení rušeného sjezdu

Sjezd na okolní zemědělské plochy je umožněn o cca 300 m dále ve strategicky výhodnějším místě (výškový údolnicový oblouk s vyhovujícími rozhledovými poměry).

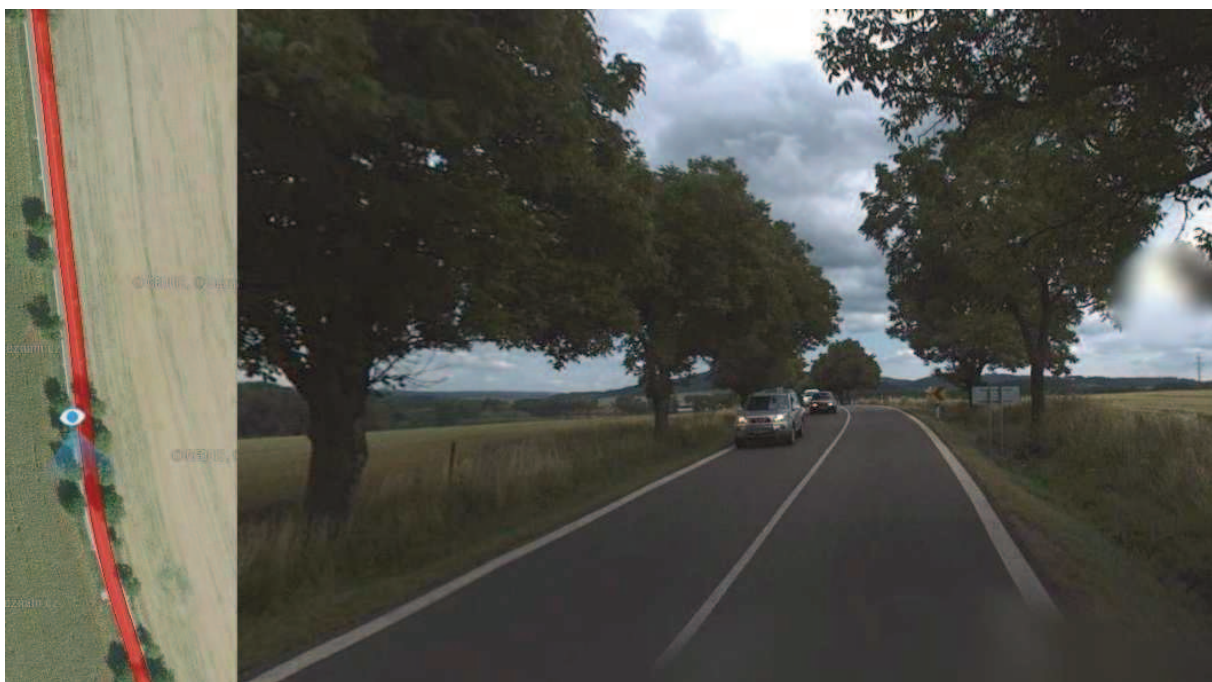
Dalším kritickým místem je v půdorysu „mírný“ po směru staničení pravotočivý směrový oblouk v km 25,551, který vykazuje velmi problematickou kombinaci směrového a výškového uspořádání. Komunikace je v tomto místě široká jen něco málo přes 7 m. Zároveň se v tomto místě nachází vypuklý výškový oblouk o velmi malém poloměru. Nestandardní je také příčné uspořádání komunikace, jelikož celý úsek v místě vypuklého oblouku se nachází z obou stran v násypu s přilehlým stromořadím. Případné míjení dvou nákladních vozidel je v tomto místě pro řidiče velmi nepříjemné.

Obrázek 7: Horizont km 25,551

Kombinace směrového a výškového uspořádání zapříčiňuje nesplnění minimálního rozhledu pro zastavení na danou návrhovou rychlost 90 km/h. Tuto část hlavního tahu Brno-Svitavy by

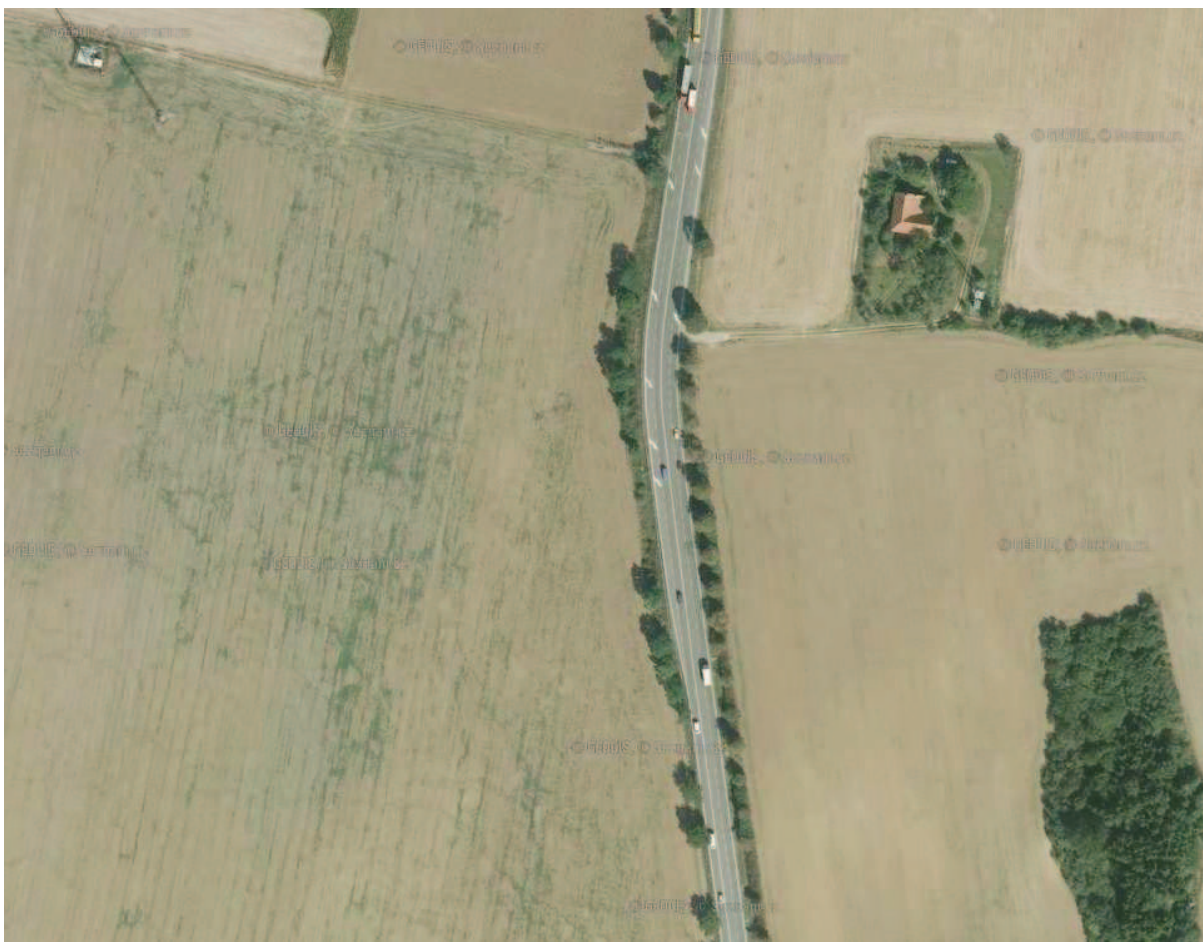
Velmi nepřehledné a kritické místo silnice I/43, kvůli kterému nejspíše dostala název „Silnice smrti“. Jedná se velmi nevyhovující kombinace směrového, výškového i příčného uspořádání komunikace. V jednom místě se totiž nachází směrový oblouk o poloměru $R = 250$ m, dva za sebou následující výškové vypuklé oblouky o poloměrech $R_1 = 1700$ m a $R_2 = 1900$ m a ukončení předjížděcích pruhů v obou směrech. Šířkové uspořádání většinové délky úseku je více než 14,5 m. Dalším problematickým faktorem úseku je ten, že se celý nachází v násypu, z levé strany velmi vysokém. V posledních sedmi letech zde došlo celkem ke 30 dopravním nehodám, při kterých bylo usmrceno 6 osob, 7 těžce zraněných. Většina nehod byla způsobena nedodržením bezpečného odstupu za vozidlem, což je ovšem v daných výškových, směrových a rychlostních podmínkách velmi obtížné. Problémovým aspektem je nestandardní ukončení pruhů pro pomalá vozidla stejně jako v úseku 1.

Obrázek 8: Horizont nad obcí Krhov

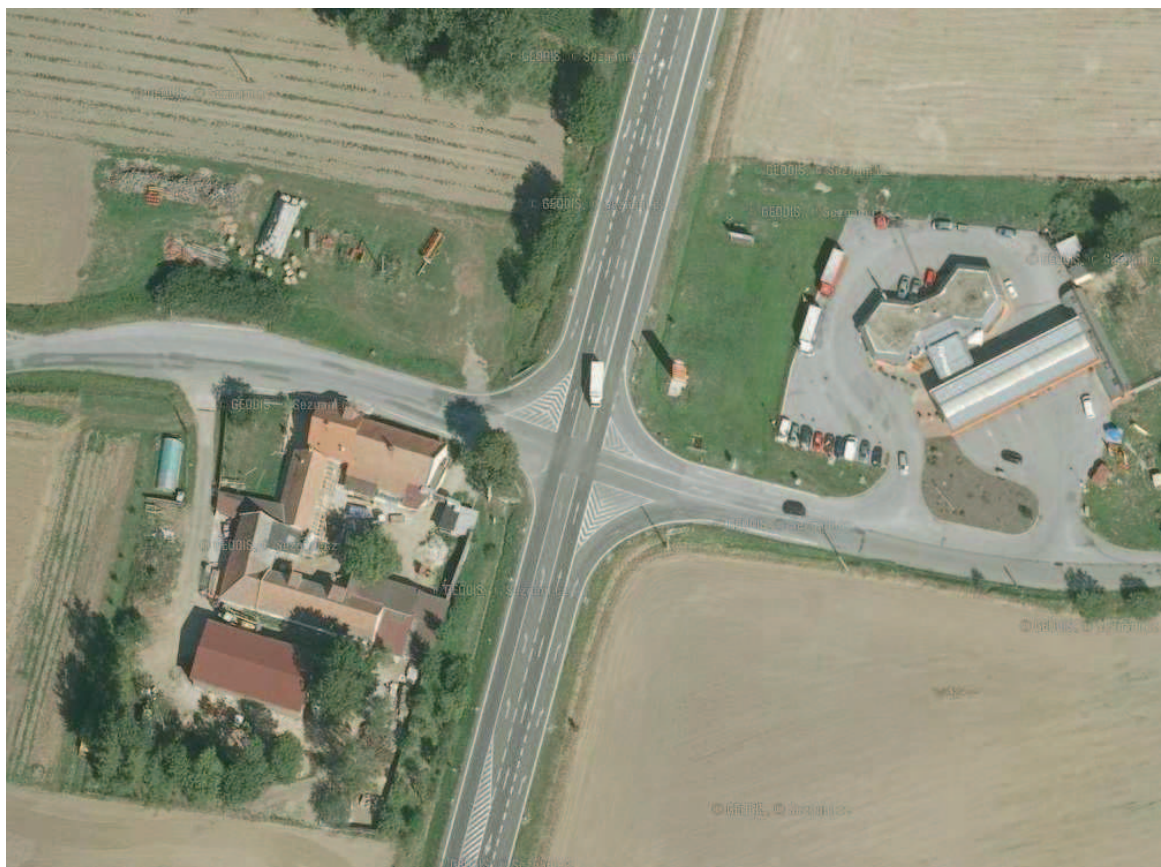
V pasportním staničení km 28,158-28,594 se nachází jediná průsečná křižovatka na zkoumaném úseku. Silnice I/43 se zde křížuje se silnicí III/3767 Krhov – Lysice a silnicí III/0433 Krhov spojovací. Úhel křížení je vyhovující. Intenzity na vedlejších komunikacích nejsou příliš vysoké, přesto zde dochází k pohybu těžkých nákladních vozidel, jelikož silnice III/0433 je zároveň příjezdovou cestou k přilehlé čerpací stanici pohonných hmot. Prostor křižovatky se nachází v údolnicovém oblouku. Odbočovací pruhy jsou zřízeny pro odbočení vlevo i vpravo po i proti směru staničení. Připojovací pruhy zřízeny nejsou. Poloměry zaoblení odbočných větví jsou navrženy v normových hodnotách. Úprava přednosti v jízdě je provedena dopravní značkou P4- „Dej přednost v jízdě“.

Obrázek 9: Křižovatka I/43, III/3767, III/0433

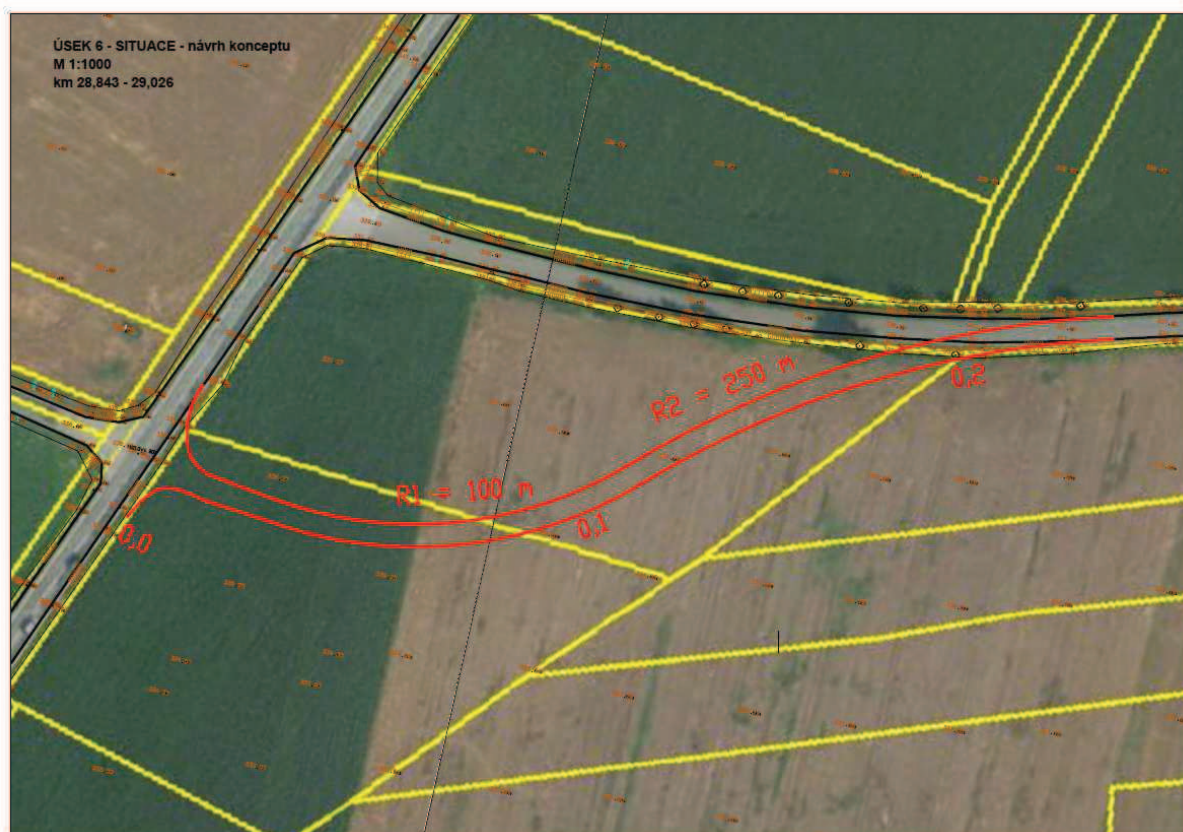
Obrázek 11: Návrh úpravy úseku 6

Z důvodu plynulosti dopravy spočívá návrh v přeložce jedné přípojné větve, konkrétně silnice III/37428. Velké množství automobilů pouze přejíždí přes silnici I/43 a tímto návrhem dojde k výraznému zkrácení délky jejich pobytu na této komunikaci. Zrychlí se tím jejich odbavení a sníží omezení provozu na hlavní komunikaci. Přeložka bude provedena dvěma inflexně řešenými směrovými oblouky o poloměrech $R1 = 100\text{ m}$ a $R2 = 250\text{ m}$. Délka překládaného úseku je přibližně 230 m. Toto řešení ovšem naráží na problém s nutností výkupu obdělávaných zemědělských ploch, což bude velmi problematické.

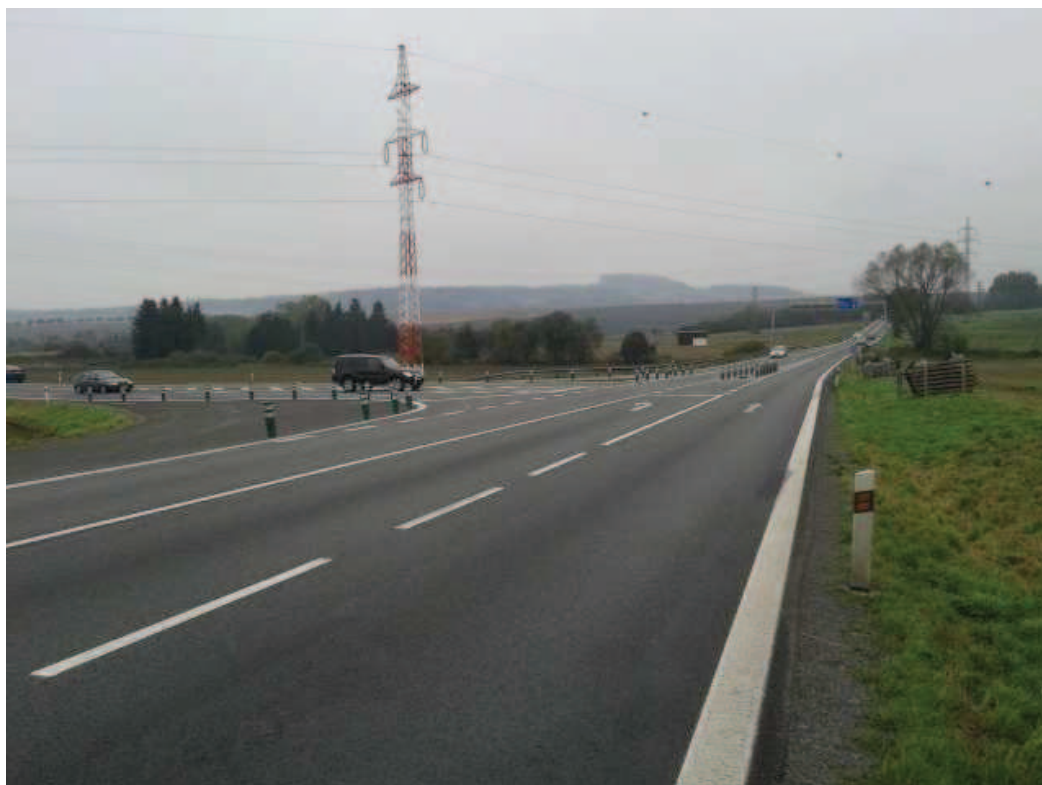
Před obcí Sebranice se nachází styková křižovatka silnic I/43 a II/150. Obě komunikace vykazují v tomto úseku velmi vysoké intenzity (I/43 – 11 854 voz/24h, II/150 – 8 447 voz/24h). V létě 2014 došlo k přestavbě křižovatky. Za účelem zklidnění provozu na tahu I/43 byly slzy z VDZ opatřeny balisety, za účelem bezpečnosti bylo nakolmeno připojení vedlejší komunikace na hlavní a zbylý prostor asfaltového povrchu byl rovněž obestavěn soustavou baliset. Bohužel ani tato úprava nebyla shledána jako ideální. Mnoho řidičů tento

Obrázek 14: Křižovatka I/43, II/150 - současný stav
