Příloha 2: Náhled na pdf formát zprávy z fluvialmorphology.cz upravený o fotografie (zdroj: fluvialmorphology.cz, data: J. Žilová, 2023 – 2024)

Hydromorfologický stav vodního toku a nivy na lokalitě Milešovský potok – 1. úsek na úseku 0 km - 0,4040 km.

Výstupní protokol z programu Hydromorfologické posouzení vodních toků

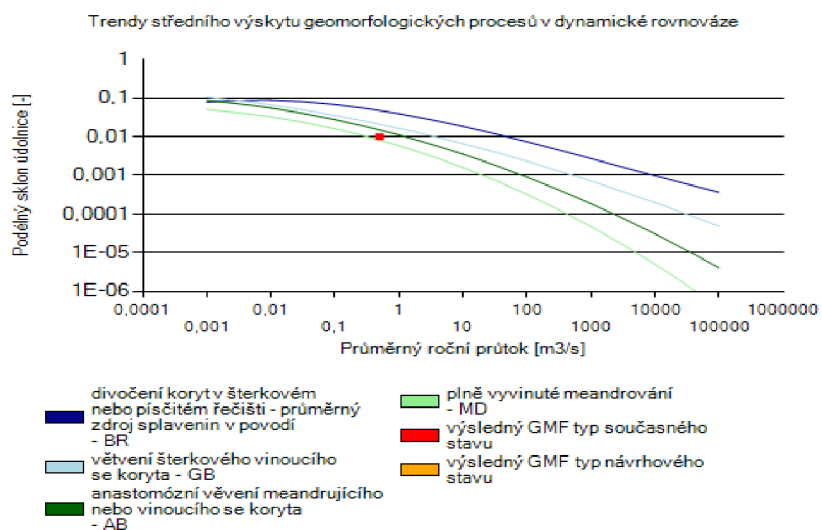
Graf 1: Geomorfologický typ

Geomorfologický typ toku je odečten z kalibrovaného grafu (Graf 1 uveden v příloze 6.1) dle metodiky Šindlar a kol. (2012), který vyjadřuje závislost podélného sklonu údolnice a dlouhodobého průměrného ročního průtoku. Geomorfologický typ určuje podobu vodního toku v geomorfologicky stabilní podobě. Dle tohoto typu jsou dále určovány návrhové parametry, jako je návrhový průtok, tvar koryta, vinutí, index větvení aj. (Šindlar a kol., 2012).

Současný stav	Návrhový stav
Geomorfologický typ:	MD

Pro současný stav vychází z geomorfologické analýzy **geomorfologický typ MD - plně vyvinuté meandrování (meander)**. Tento geomorfologický typ je charakteristický dominantním procesem meandrování koryt v širokých údolních nivách. Malým podélným sklonem toku a nivy a rozvojem nivní vegetace je dán pomalý průtok inundované vody, který podporuje přirozenou

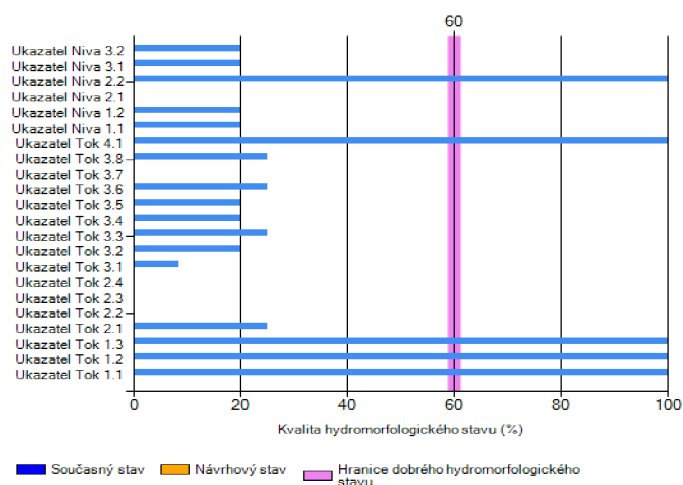
Graf 2: Stav hydromorfologie toku a nivy. Podrobné názvy jednotlivých hodnotících ukazatelů viz podrobný tabulární výpis výsledných hodnot.

Datové soubory charakterizující tok	Současný stav	Návrhový stav	Změna stavu
1. kritérium – Hydrologický a splaveninový režim	100%		
Ukazatel 1.1 - Ovlivnění korytotvorných průtoků	100%		
Ukazatel 1.2 - Ovlivnění průtoků Q330d	100%		
Ukazatel 1.3 - Ovlivnění splaveninového režimu	100%

4. kritérium - Vliv vzdutí a ovlivnění migrační prostupnosti	78,1%		
Ukazatel 4.1 - Evidence vzdutí v úseku	100%
