**ÚSTAV POZEMNÍCH KOMUNIKACÍ**

**VYUŽITÍ DAT PRO SYSTÉM HOSPODAŘENÍ  
S VOZOVKOU NA SILNICÍCH II. A III. TŘÍD  
K POSOUZENÍ ÚČINKŮ VNĚJŠÍCH VLIVŮ  
NA POVRCH VOZOVEK**

USAGE OF DATA FOR THE PAVEMENT MANAGEMENT SYSTEM ON ROADS II. AND III.  
CLASSES TO ASSESS THE EFFECTS OF EXTERNAL INFLUENCES ON THE ROAD  
SURFACE

**DIPLOMOVÁ PRÁCE**

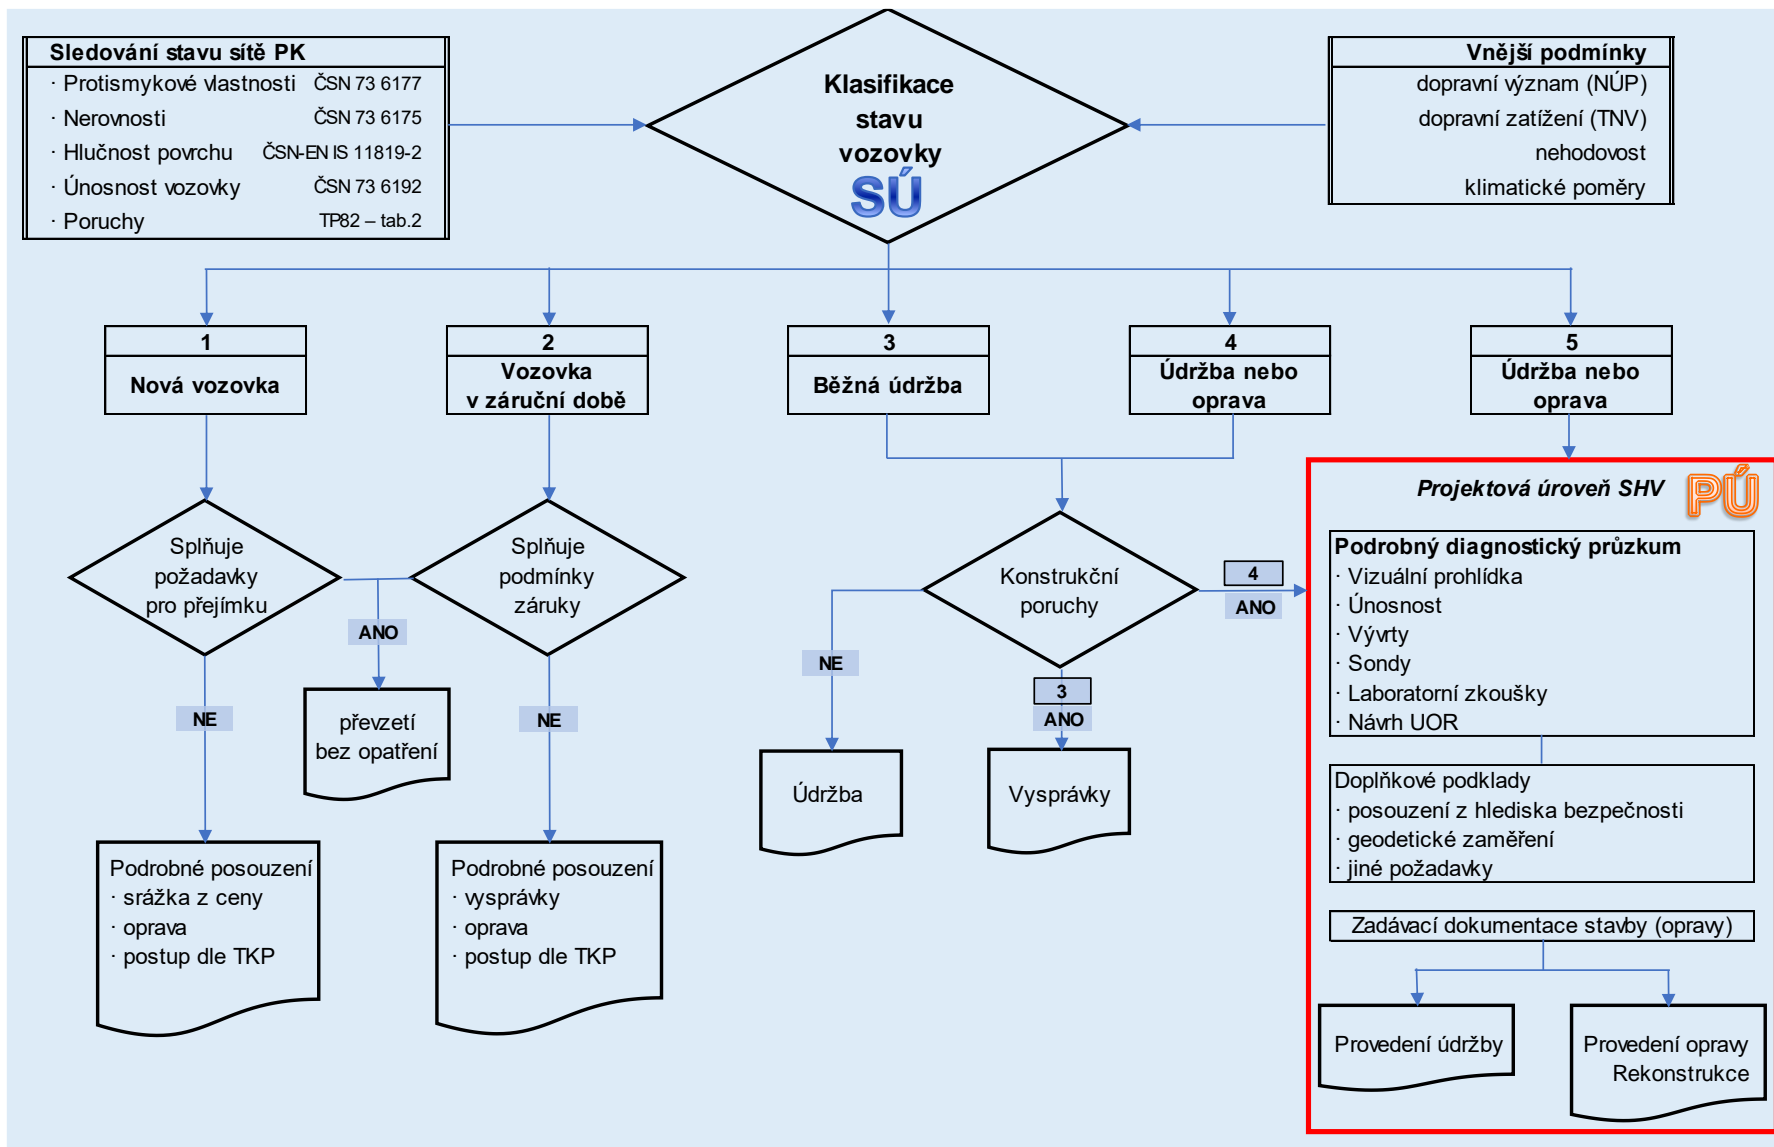
Obrázek 4 - Rozhodovací schéma pro návrh údržby a oprav vozovek [4]

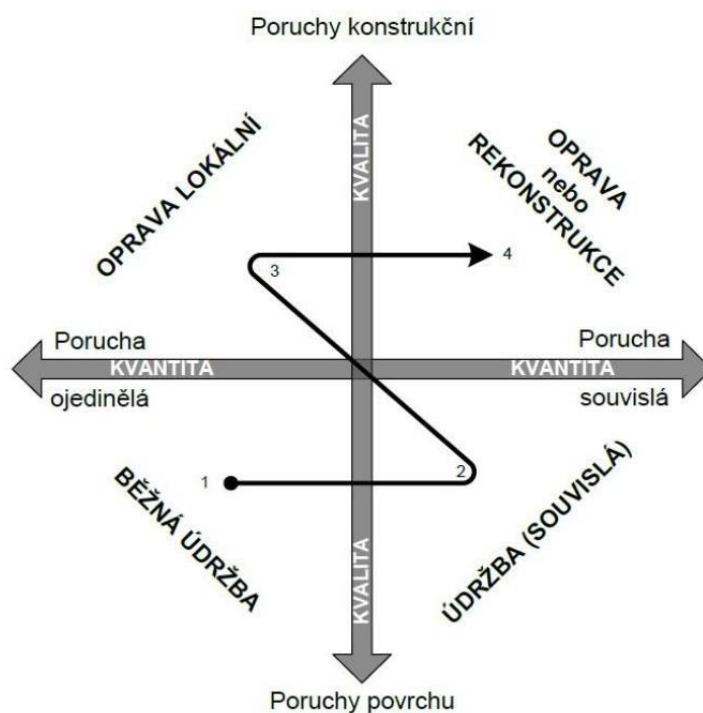
Kombinací zatřídění (kvalitativní dělení) a rozsahu (kvantitativní dělení) poruch, jsou vymezeny požadavky na plnění vztahu porušení a odstranění poruchy podle následujícího schématu:

Obrázek 13 - Schéma obvyklého způsobu odstraňování poruch

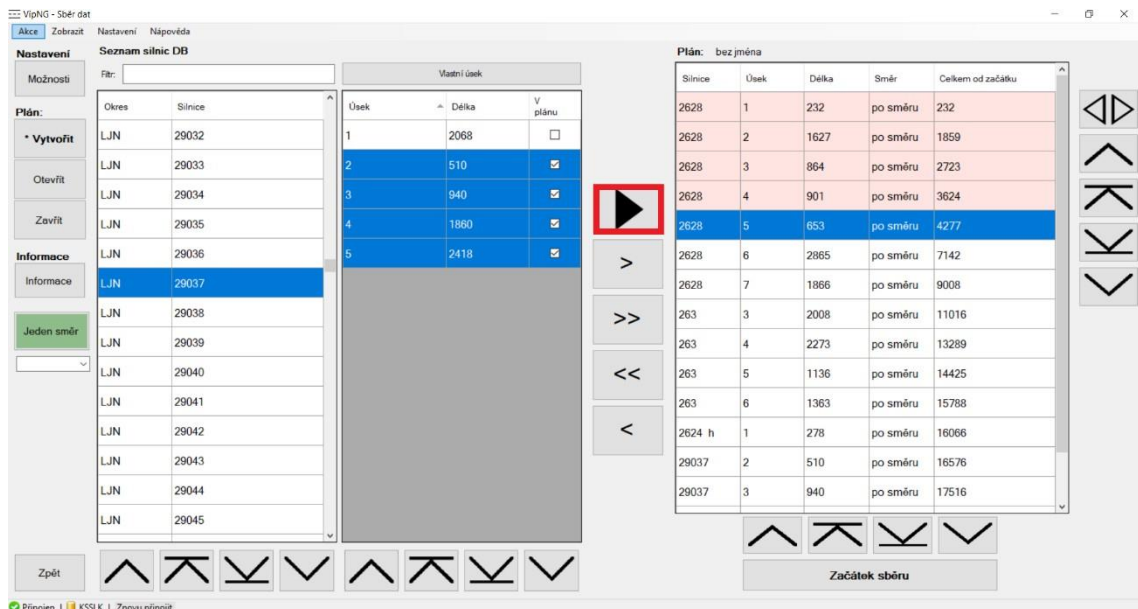
Obrázek 14 - Plán měření v modulu VipNG COLLECTION

Na levé straně se nachází seznam silnic s příslušným číslem a zkratky okresů do nichž jednotlivé komunikace patří. Po vybrání silnice, na které má sběr probíhat, se zobrazí úseky, jež je možné samostatně vkládat do plánu pomocí černé zvýrazněné šipky, která současně ovládá i směr měření. Ten lze nastavit „po směru“, v tomto případě měření probíhá z počátečního uzlu do koncového, nebo „proti směru“ staničení. Plán, který se takto postupně vytváří vzniká v seznamu na pravé straně. Vytvořený plán lze měnit (otáčet směr, upravovat pořadí úseků) pěticí tlačítek v pravém rohu programu. Růžovou barvou jsou vyznačeny již sesbírané úseky, modrá barva indikuje následující měřený úsek.

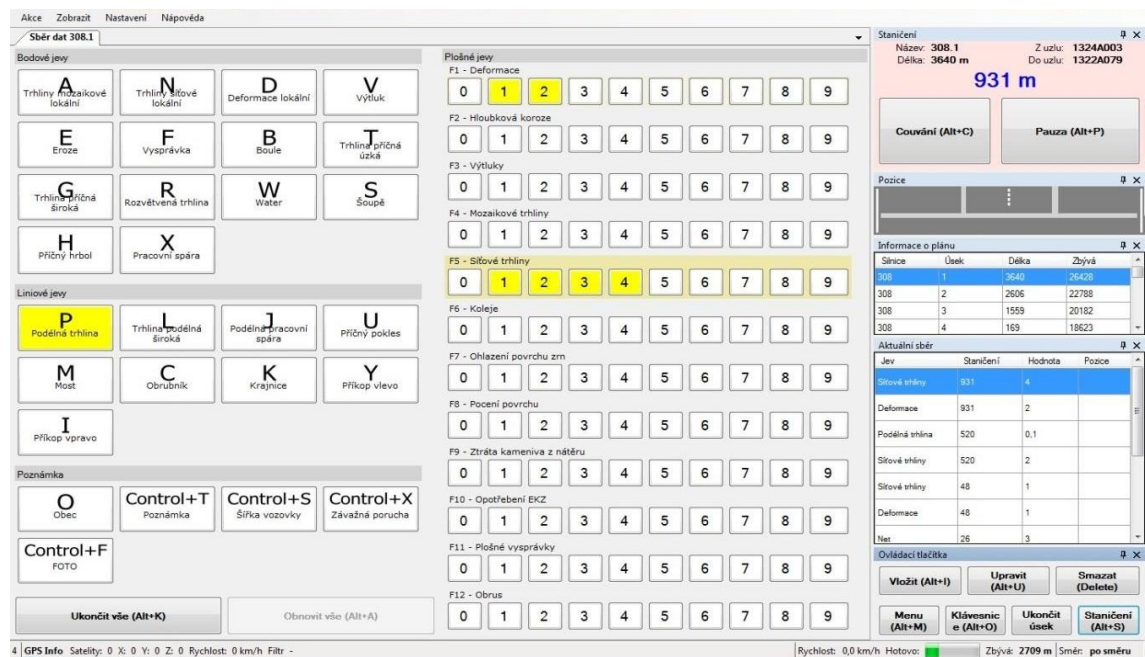
Obrázek 15 - Záznam sběru poruch v modulu VipNG COLLECTION

V průběhu sběru jsou zaznamenávány tři druhy poruch:

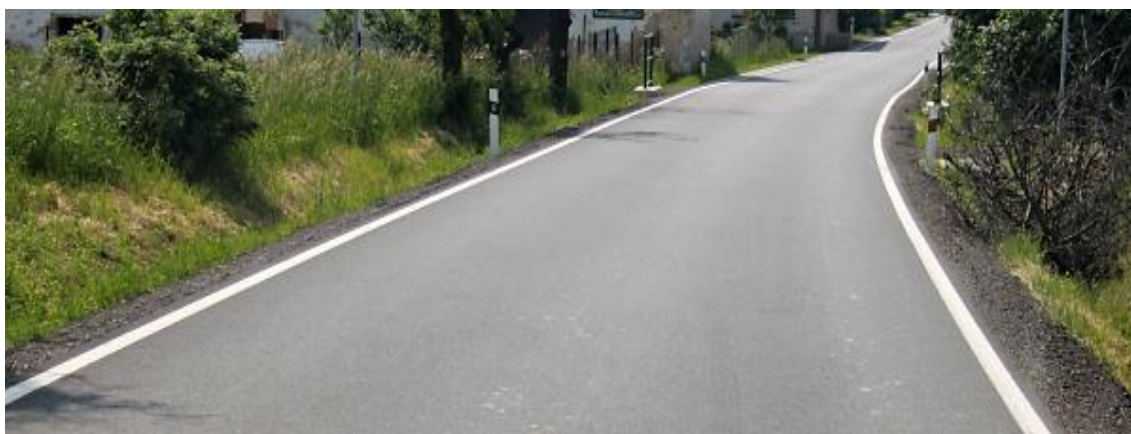
Obrázek 17 - Ukázka výborného stavu komunikace [10]

Je stav povrchu vozovky po dokončení stavby nebo celoplošné opravy vozovky. Poruchy se nevyskytují na povrchu jízdního pásu ani na krajnicích. Vozovce běží záruční doba a nenavrhují se žádná opatření. [10]

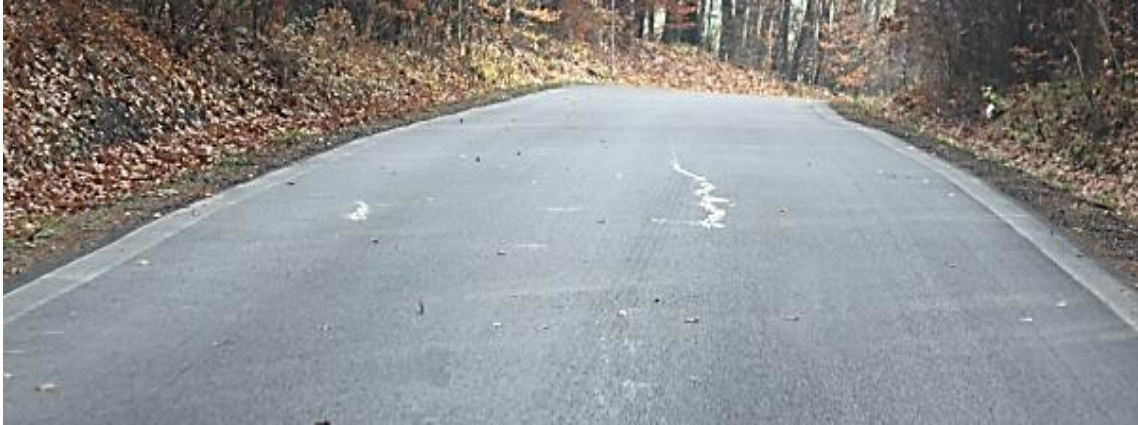
Obrázek 18 - Ukázka dobrého stavu komunikace [10]

Tento stav je očekávaný na konci záručního období. Povrch vozovky může vykazovat ojedinělé porušení méně významnými poruchami, závažnější porušení se řeší v rámci záručních oprav. [4]

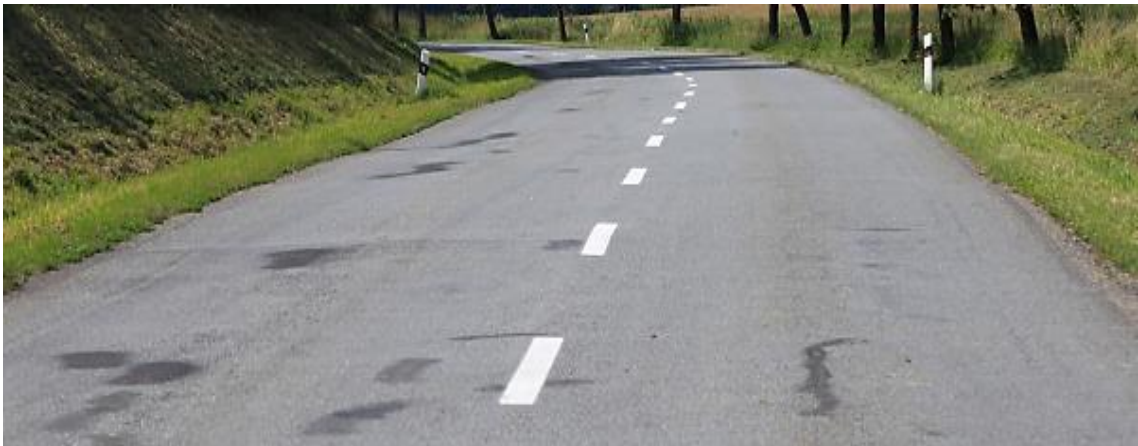
Obrázek 19 - Ukázka vyhovujícího stavu komunikace [10]

Je stav za běžných provozních podmínek, kdy není snížena bezpečnost ani plynulost silničního provozu. Na povrchu vozovky se vyskytují většinou lokální poruchy, případně porušení menších ploch povrchovým opotřebením. V tomto období životnosti krytu se navrhuje a provádí pouze běžná údržba (viz tabulka č.6). [4]

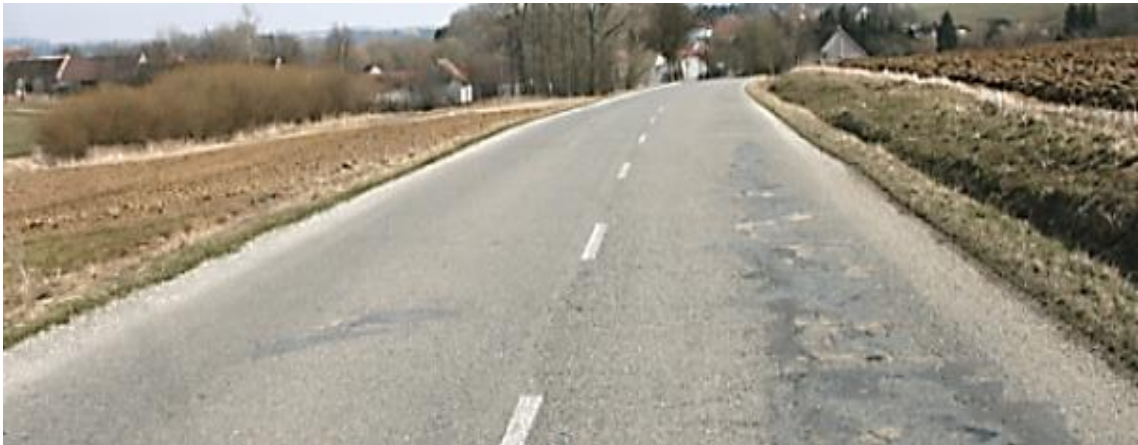
Obrázek 20 - Ukázka nevyhovujícího stavu komunikace [10]

Tento stav předznamenává blížící se konec životnosti obrusných či krytových vrstev. Bodové poruchy se již mohou vzájemně spojovat do plošného porušení a místně se začínají projevovat konstrukční poruchy. V tomto období se připravuje plán nebo projekt souvislé údržby, resp. opravy v závislosti na typu porušení. Údržba vozovky se provádí lokálně, ale i ve větších plochách nebo také celoplošně. [4]

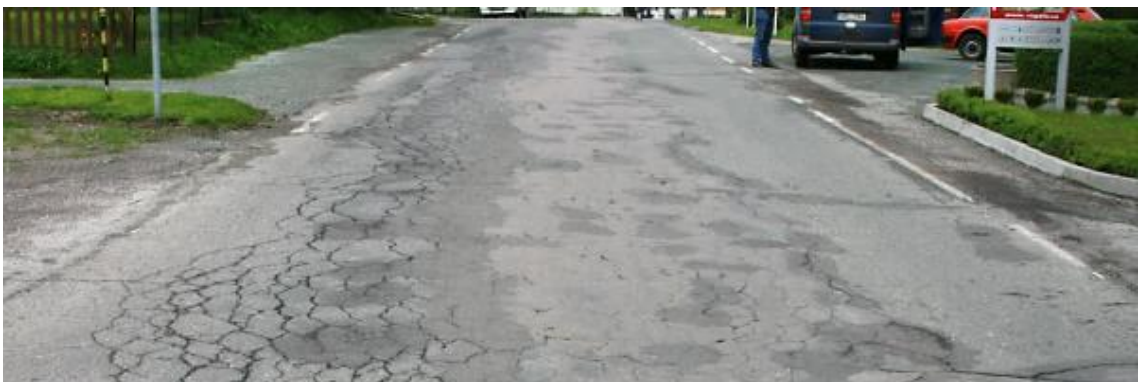
Obrázek 21 - Ukázka havarijního stavu komunikace [10]

Rozsah a závažnost porušení jsou, v případě tohoto stavu, tak významné, že ovlivňují bezpečnost a plynulost silničního provozu, proto je nutné realizovat opravu vozovky na základě diagnostického průzkumu a projektové dokumentace. [4]

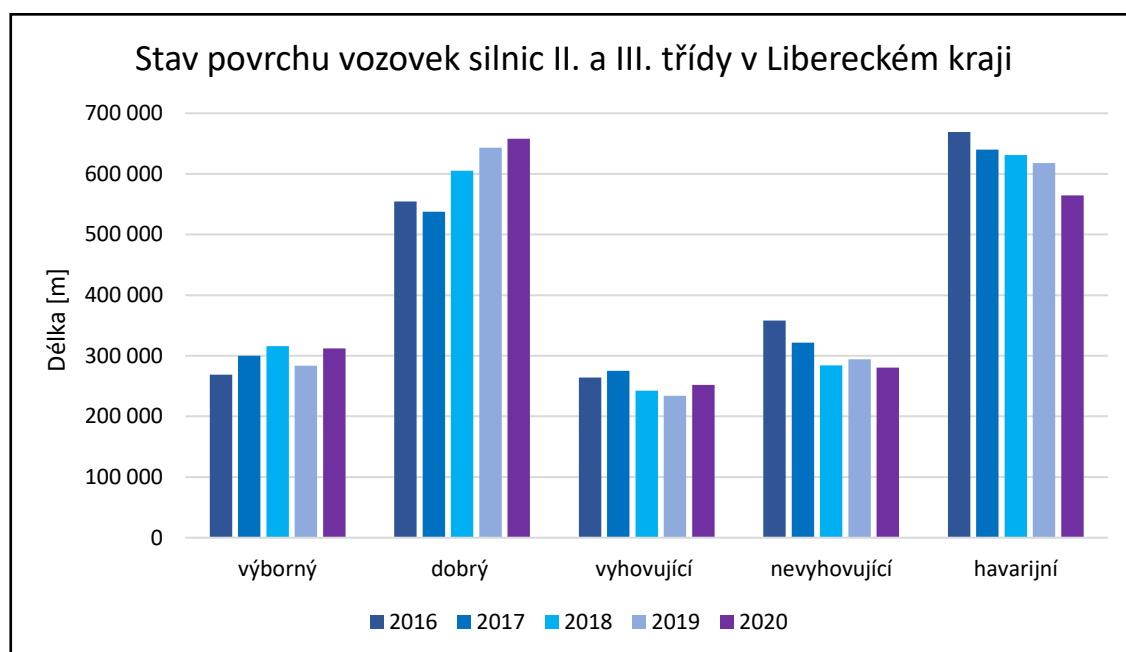
Graf 1 - Stav povrchu vozovek silnic II. a III. třídy v Libereckém kraji od r. 2016 do r.2020

Grafy č.1 a 2 vyjadřují snižující se počet vozovek silnic II. a III. třídy v havarijním a nevyhovujícím stavu, jinak řečeno, průměrný klasifikační stupeň povrchu vozovek v Libereckém kraji se zlepšil od roku 2016 z 3,29 na 3,06 v roce 2020.

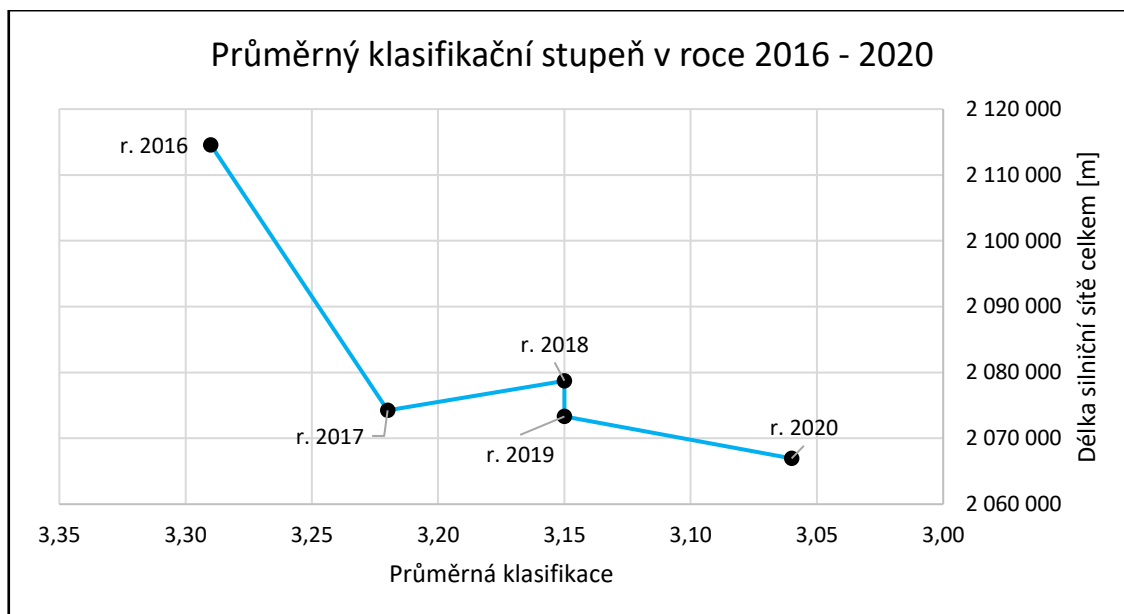
Graf 2 - Průměrný klasifikační stupeň v roce 2016–2020

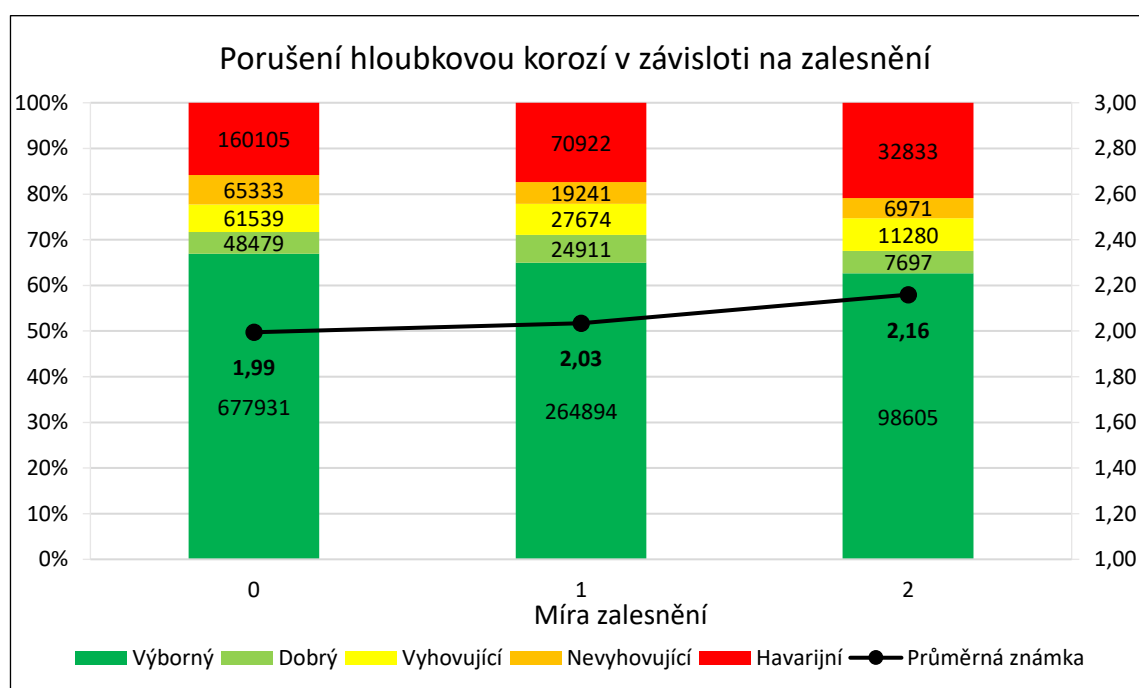
Graf 3 - Porušení hloubkovou korozi v závislosti na zalesnění v roce 2021

Tabulka č.8 a graf č.3 znázorňují rozdělení silnic II. a III. třídy podle klasifikačních stupňů a míry zalesnění. Průměrná známka vyjádřená v tab. č. 8 se zhoršuje s narůstajícím zalesněním, s celkovým rozdílem hodnot 0,165 klasifikačního stupně mezi nulovým a vysokým zalesněním. Havarijní stav vozovek se také zhoršuje se zvyšujícím se zalesněním, přesněji z 16 % vozovek bez zalesnění na 21 % vozovek ve vysokém zalesnění. Tudiž rozdíl porušení hloubkovou korozi v tomto klasifikačním stupni vychází na celých 5 procentních bodů (dále jen p. b.). Zároveň klesá procento silnic ve výborném stavu a to ze 67 % bez zalesnění na 63 % vozovek nacházející se ve vysokém zalesnění, v tomto klasifikačním stupni se jedná o rozdíl 4 p. b. Viz grafy č. 4–6.

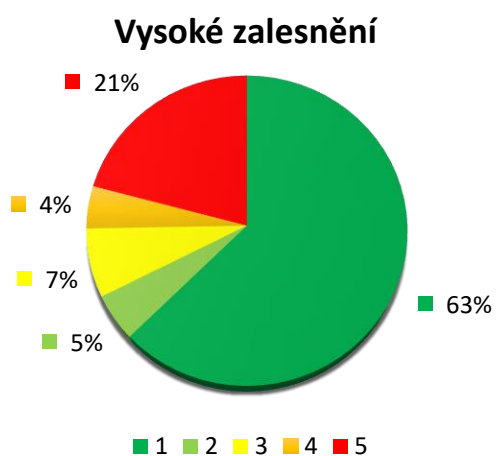
Graf 4 - Porušení hloubkovou korozí na silnicích II. a III. třídy bez zalesnění v roce 2021

Graf 5 - Porušení hloubkovou korozí na silnicích II. a III. třídy v mírném zalesnění v roce 2021

Graf 6 - Porušení hloubkovou korozí na silnicích II. a III. třídy ve vysokém zalesnění v roce 2021

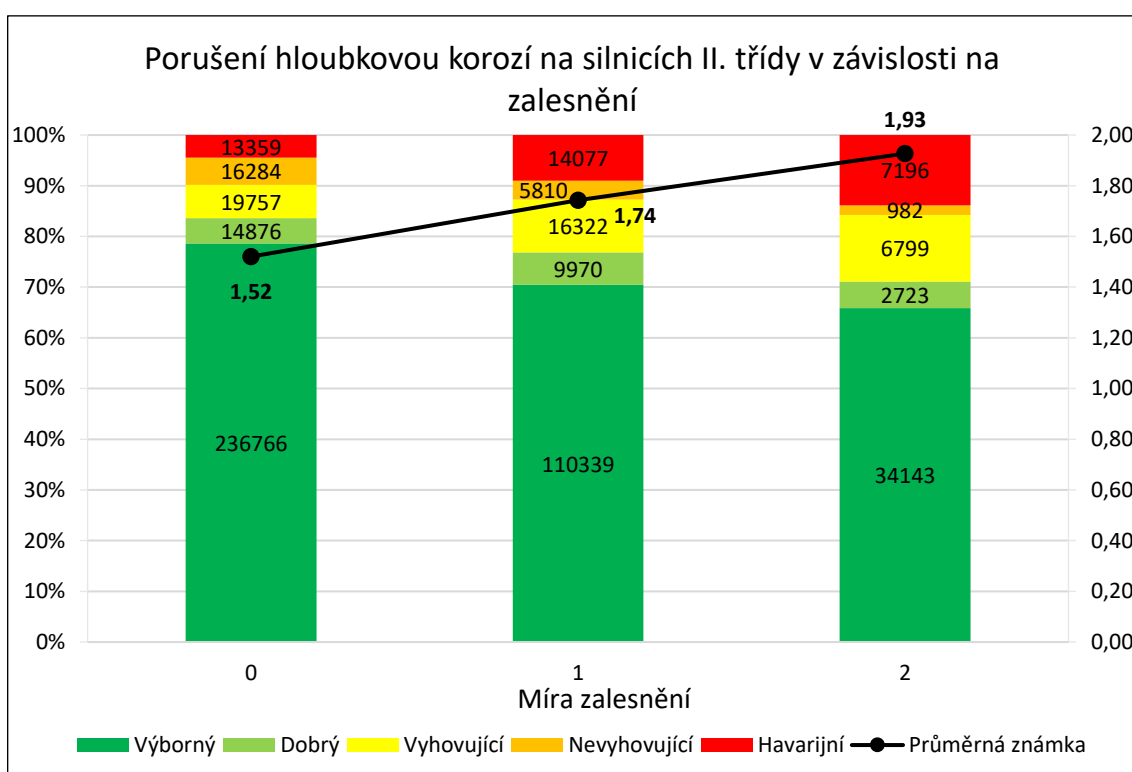
Graf 7 - Porušení hloubkovou korozí na silnicích II. třídy v závislosti na zalesnění v roce 2021

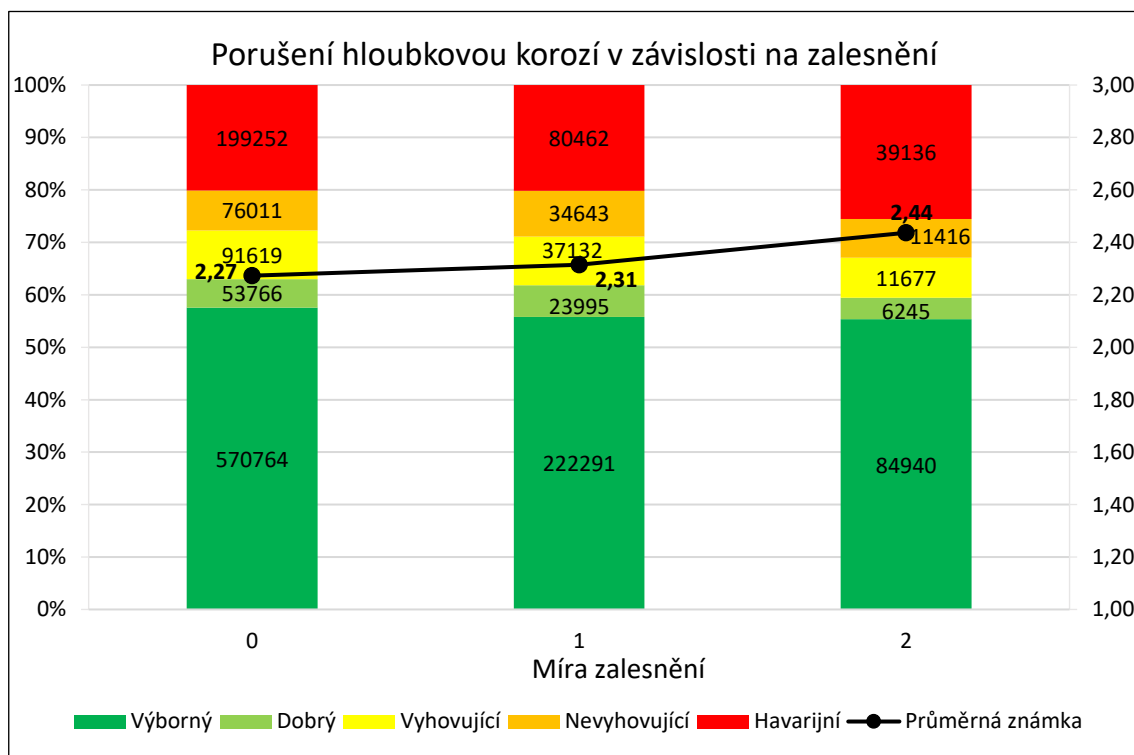
Graf 15 - Porušení hloubkovou korozi v závislosti na zalesnění v roce 2019

Porušení hloubkovou korozi na silnicích II. a III. třídy v roce 2019							
Míra zalesnění	Klasifikační stupeň					Celkový součet	Průměrná známka
	1	2	3	4	5		
0	570764	53766	91619	76011	199252	<b>991412</b>	2,273
1	222291	23995	37132	34643	80462	<b>398523</b>	2,315
2	84940	6245	11677	11416	39136	<b>153414</b>	2,437
<b>Celkem</b>	<b>877995</b>	<b>84006</b>	<b>140428</b>	<b>122070</b>	<b>318850</b>	<b>1543349</b>	<b>2,341</b>

Také v tomto roce se průměrná známka zhoršuje společně s přibývajícím zalesněním, což vyplývá z tabulky 14, která stejně jako v předchozích kapitolách vyjadřuje rozdělení silnic II. a III. třídy Libereckého kraje podle klasifikačních stupňů a míry zalesnění. V grafu 15 je dobře znatelný nárůst procenta porušení hloubkovou korozi klasifikačního stupně 5 ve vysokém zalesnění, což přesněji udávají grafy 16-18. Přírůstek je roven 6 p. b. vozovek v havarijním stavu. Sinice II. a III. třídy, které jsou řazeny do výborného a vyhovujícího stavu, ubývá vlivem zvyšující se míry zalesnění. Klasifikační stupně 2 a 4 se s rostoucí mírou zalesnění jednoznačně procentuálně nezlepšují ani nezhoršují.
