VYUŽITÍ DAT PRO SYSTÉM HOSPODAŘENÍ S VOZOVKOU NA SILNICÍCH II. A III. TŘÍD K POSOUZENÍ ÚČINKŮ VNĚJŠÍCH VLIVŮ NA POVRCH VOZOVEK

USAGE OF DATA FOR THE PAVEMENT MANAGEMENT SYSTEM ON ROADS II. AND III.
CLASSES TO ASSESS THE EFFECTS OF EXTERNAL INFLUENCES ON THE ROAD
SURFACE

DIPLOMOVÁ PRÁCE

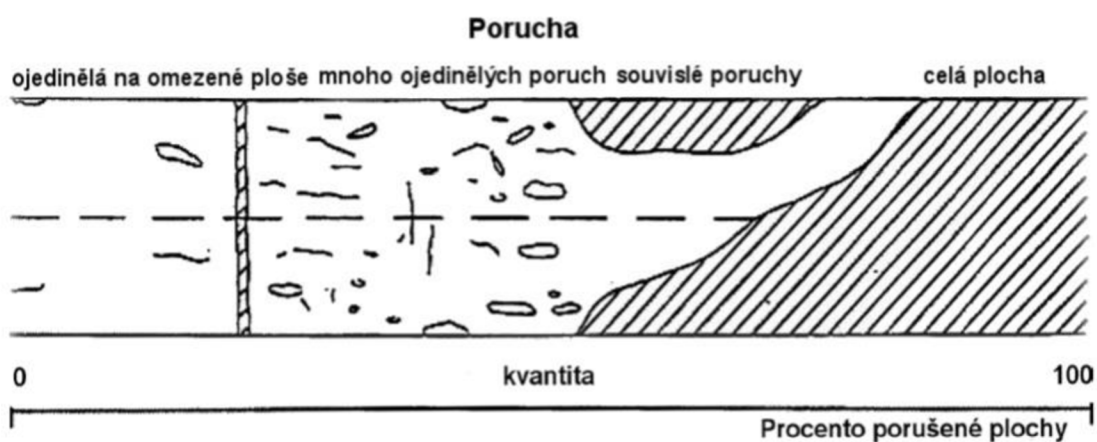
Stanovení rozsahu poruch vystihuje jejich vývoj v ploše vozovky, tzn. velikost zasažené plochy vozovky, která je důležitá pro následné stanovení údržby a opravy. [9]

Obrázek 12 - Šíření poruch do plochy vozovky od ojedinělých poruch až k celoplošným poruchám [9]

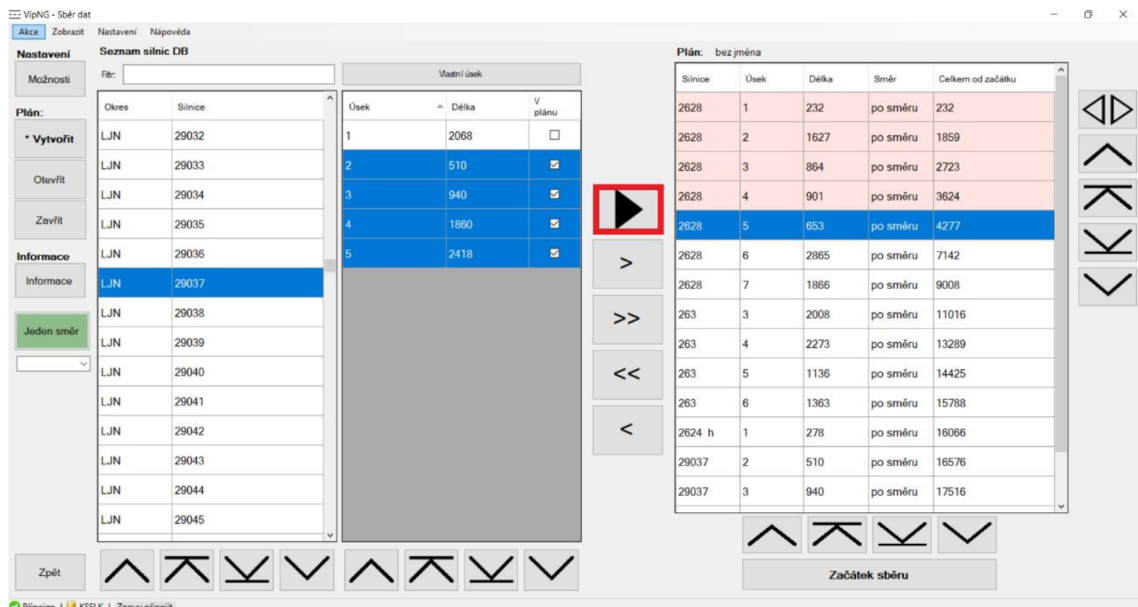
Obrázek 14 - Plán měření v modulu VipNG COLLECTION

Na levé straně se nachází seznam silnic s příslušným číslem a zkratky okresů do nichž jednotlivé komunikace patří. Po vybrání silnice, na které má sběr probíhat, se zobrazí úseky, jež je možné samostatně vkládat do plánu pomocí černé zvýrazněné šipky, která současně ovládá i směr měření. Ten lze nastavit „po směru“, v tomto případě měření probíhá z počátečního uzlu do koncového, nebo „proti směru“ staničení. Plán, který se takto postupně vytváří vzniká v seznamu na pravé straně. Vytvořený plán lze měnit (otáčet směr, upravovat pořadí úseků) pěticí tlačítek v pravém rohu programu. Růžovou barvou jsou vyznačeny již sesbírané úseky, modrá barva indikuje následující měřený úsek.

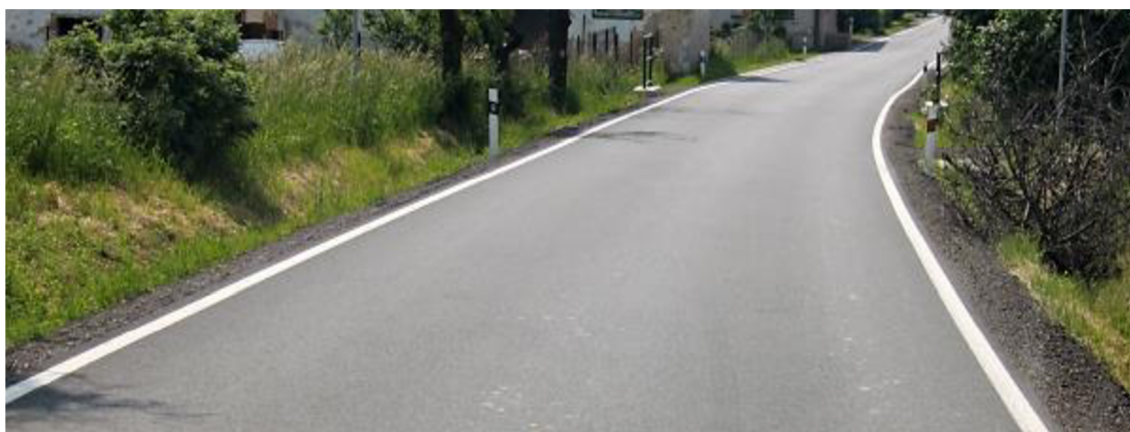
Obrázek 17 - Ukázka výborného stavu komunikace [10]

Je stav povrchu vozovky po dokončení stavby nebo celoplošné opravy vozovky. Poruchy se nevyskytují na povrchu jízdního pásu ani na krajnicích. Vozovce běží záruční doba a nenavrhují se žádná opatření. [10]

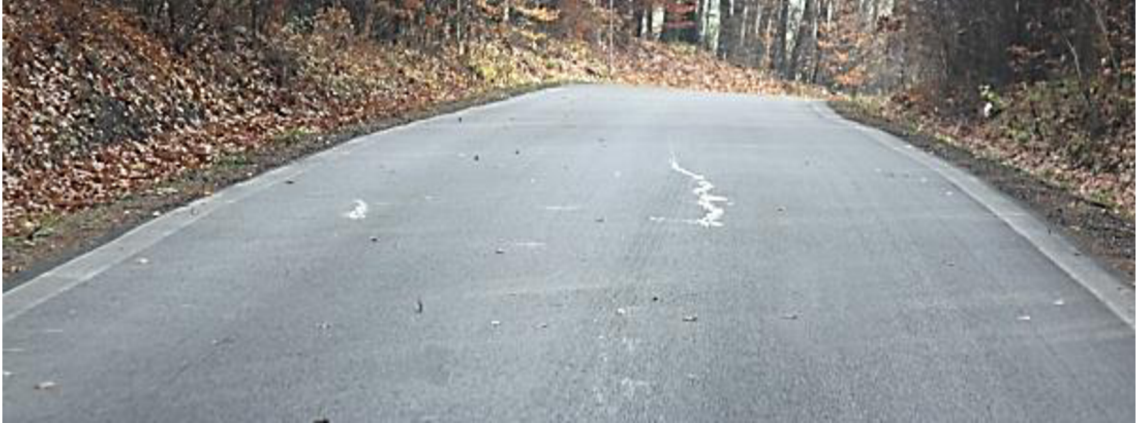
Obrázek 18 - Ukázka dobrého stavu komunikace [10]

Tento stav je očekávaný na konci záručního období. Povrch vozovky může vykazovat ojedinělé porušení méně významnými poruchami, závažnější porušení se řeší v rámci záručních oprav. [4]

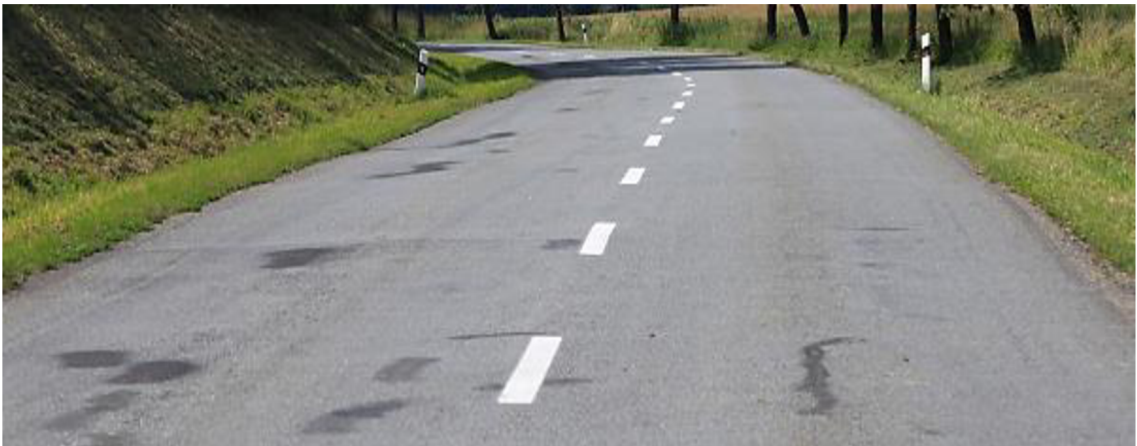
Obrázek 19 - Ukázka vyhovujícího stavu komunikace [10]

Je stav za běžných provozních podmínek, kdy není snížena bezpečnost ani plynulost silničního provozu. Na povrchu vozovky se vyskytují většinou lokální poruchy, případně porušení menších ploch povrchovým opotřebením. V tomto období životnosti krytu se navrhuje a provádí pouze běžná údržba (viz tabulka č.6). [4]

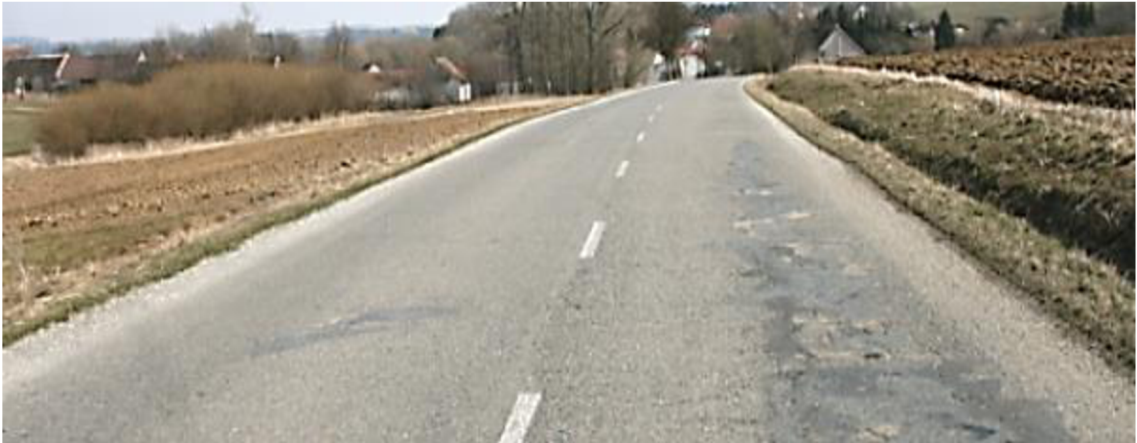
Obrázek 20 - Ukázka nevyhovujícího stavu komunikace [10]

Tento stav předznamenává blížící se konec životnosti obrusných či krytových vrstev. Bodové poruchy se již mohou vzájemně spojovat do plošného porušení a místně se začínají projevovat konstrukční poruchy. V tomto období se připravuje plán nebo projekt souvislé údržby, resp. opravy v závislosti na typu porušení. Údržba vozovky se provádí lokálně, ale i ve větších plochách nebo také celoplošně. [4]

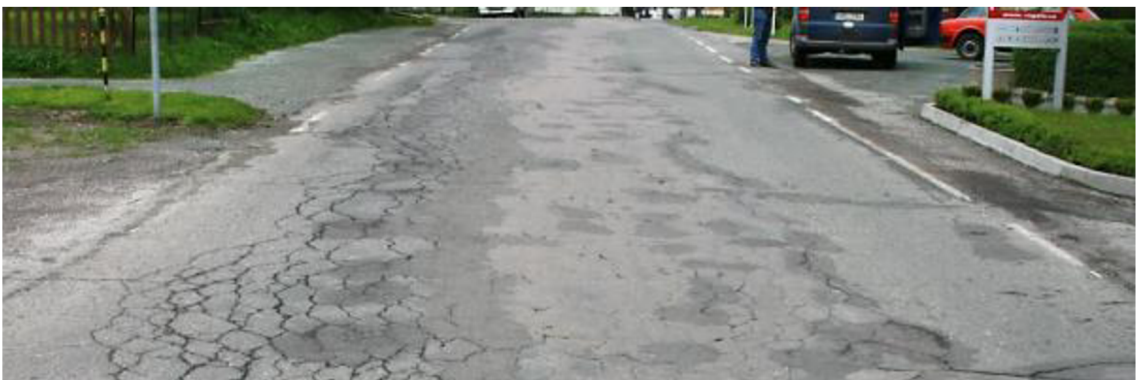
Obrázek 21 - Ukázka havarijního stavu komunikace [10]

Rozsah a závažnost porušení jsou, v případě tohoto stavu, tak významné, že ovlivňují bezpečnost a plynulost silničního provozu, proto je nutné realizovat opravu vozovky na základě diagnostického průzkumu a projektové dokumentace. [4]

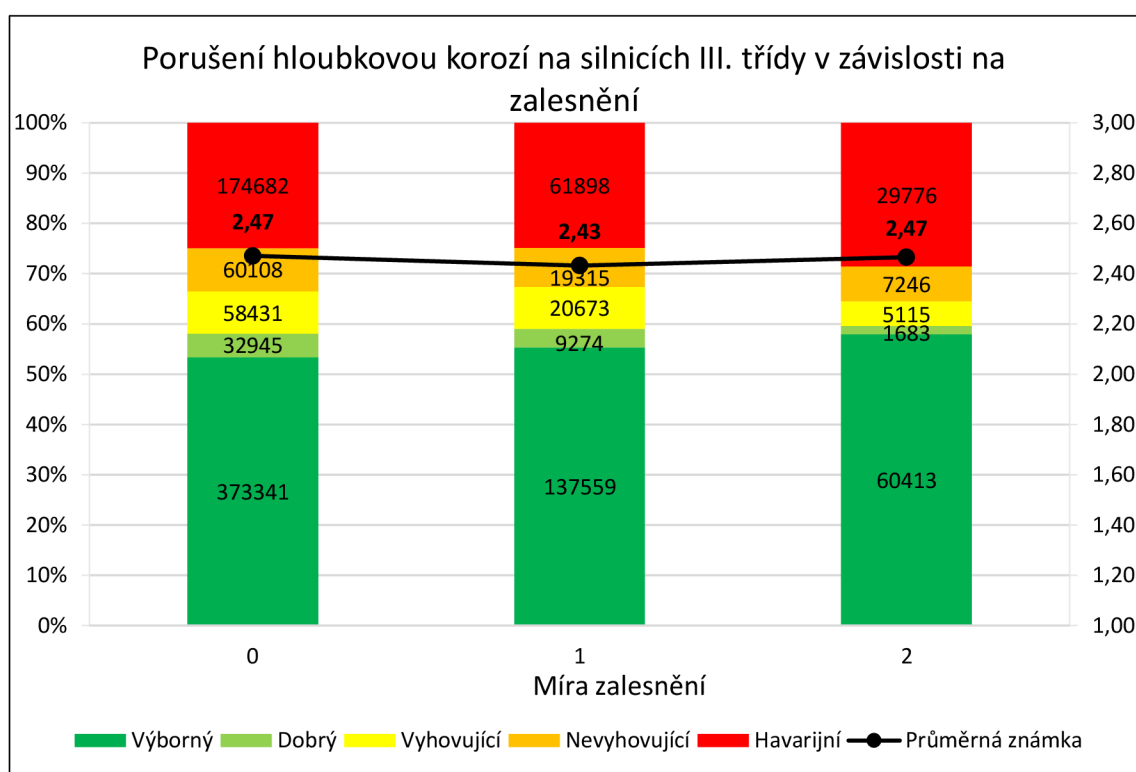
Graf 20 - Porušení hloubkovou korozi na silnicích III. třídy v závislosti na zalesnění v roce 2019

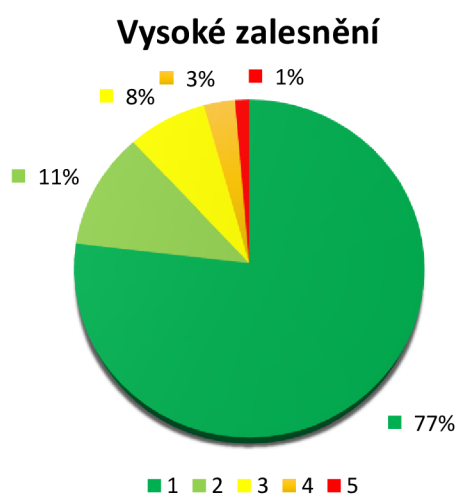
Graf 36 - Porušení výtlučky na silnicích II. a III. třídy ve vysokém zalesnění v roce 2020

V roce 2020, je v tabulce 23, která rozděluje silnice II. a III. třídy podle klasifikačních stupňů a míry zalesnění, patrná mírně zlepšující se průměrná známka. Rozdíl mezi mírou zalesnění 0 a nejvyšším zalesněním je 0,049 stupně. S rostoucím zalesněním se zvyšuje procento výborného stavu vozovky celkově o 6 p. b., zároveň se zalesněním roste klasifikační stupeň 4. Vozovek zařazených do dobrého stavu procentuálně ubývá, přesněji z 18 % vozovek v nulové míře zalesnění na 11 % ve vysokém zalesnění. Havarijní stav zůstává stálý bez ohledu na zalesnění viz grafy 34-36.

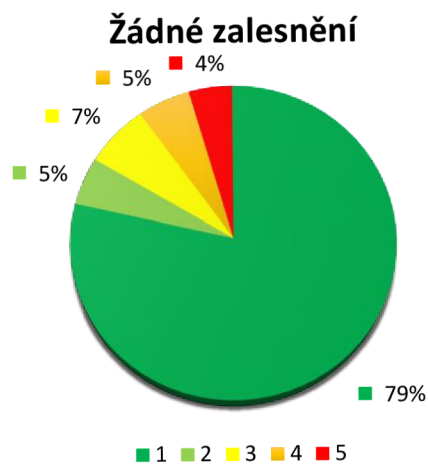
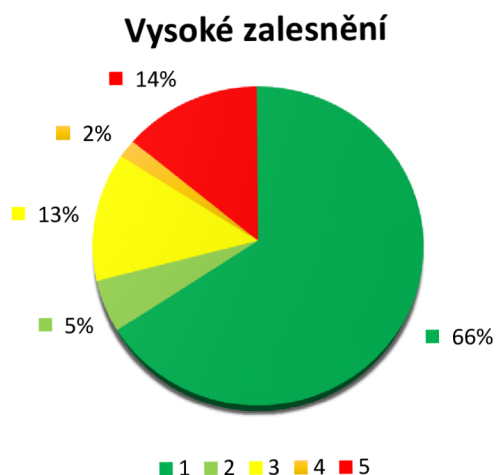
1.1. Stav v roce 2021

1. Porušení hloubkovou korozí

Výsledky, které byly získány z naměřených dat, vyjadřují, v případě porušení hloubkovou korozí, jasnou závislost mezi touto poruchou a zalesněním. Nicméně čím a jak přesně působí stromy na ohrubnou vrstvu vozovky, by vyžadovalo daleko podrobnější zkoumání, které není předmětem této diplomové práce. Aspektů, které mohou působit na vozovku ležící v mírném až vysokém zalesnění je mnoho, může se například jednat o vyšší vlhkost, nižší teplotu, pyl a jiný organický materiál ze stromů nebo v případě listnatých stromů o samotné listy. Vypovídající hodnotu celého výzkumu ovlivnil každoroční úbytek lesů z důvodu kůrovcové kalamity (viz kapitola 4.4.1)

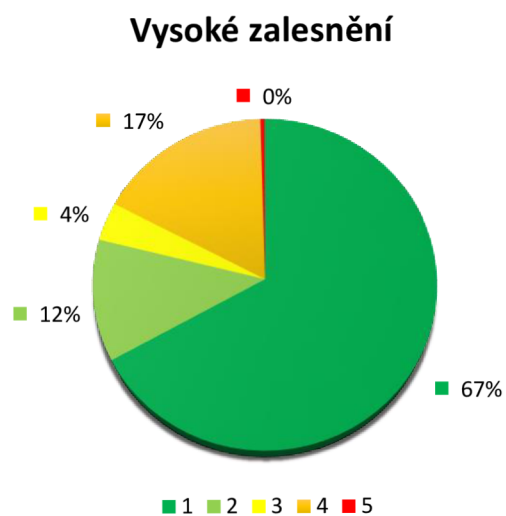
3.1. Stav v roce 2021

3. Porušení deformacemi
