NÁVRH REVITALIZACE TOKU BÍLINY PO ERVĚNICKÉM KORIDORU

REVITALIZATION OF THE BÍLINA RIVER AT ERVĚNICKÝ KORIDOR

BAKALÁŘSKÁ PRÁCE

Antonín Bartoš

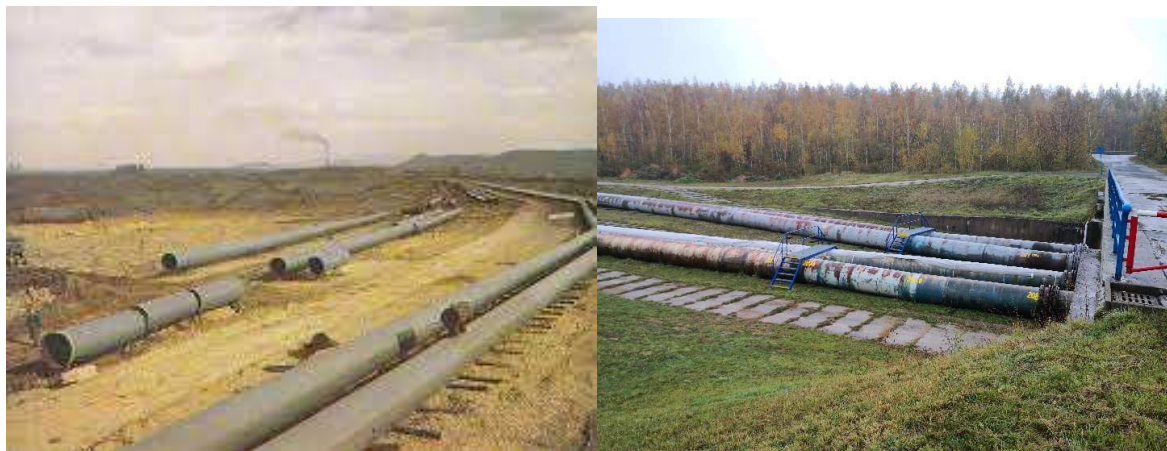
Počáteční návrh studie technického řešení přeložky Bíliny, byl vytvořit otevřené lichoběžníkové koryto s použitím těsnícího prvku z PVC nebo asfaltové malty. Dle prognózy mosteckého Výzkumného ústavu pro hnědé uhlí, se v místech koridoru očekávaly poklesy v řádech několika metrů, a tak nešlo garantovat dostatečnou nepropustnost koryta. Z tohoto důvodu byla přeložka Bíliny provedena formou zatrubnění, a to konkrétně čtyřmi ocelovými troubami s průměrem DN 1200 uloženými na dřevěných pražcích. [11]

Obr.2 EK - Historická fotka z výstavby [20]

Obr.3 EK – Současnost

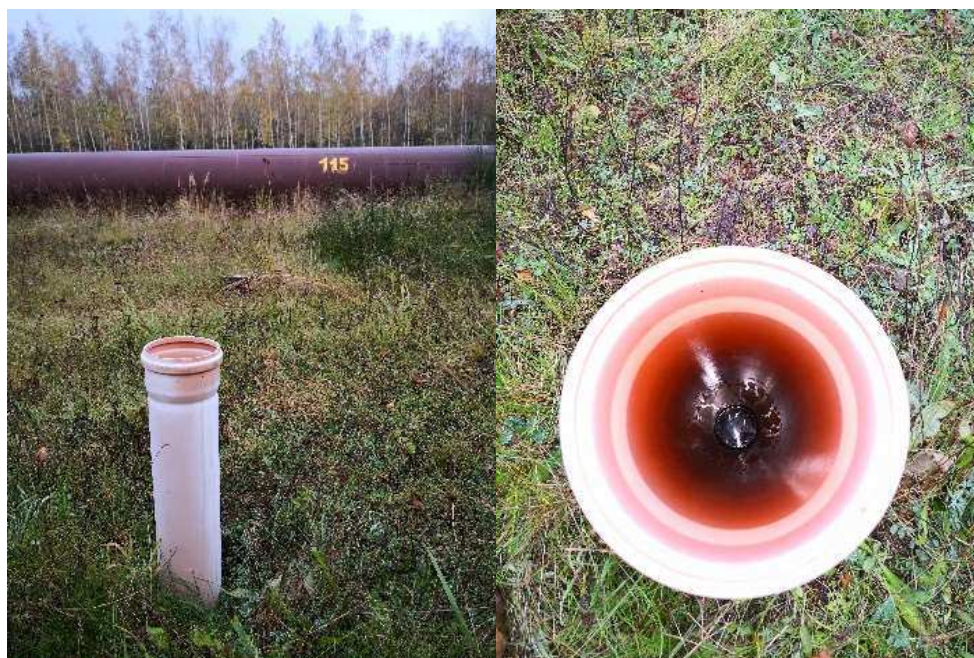
Ve spodní části zatrubněného úseku, ve vzdálenosti asi 115 m nad budovou MVE, byla zjištěna pozorovací sonda. Změřená úroveň hladiny podzemní vody je zhruba 2,8 m pod úrovní terénu.

Obr.4 Pozorovací sonda vedle stávajícího potrubí

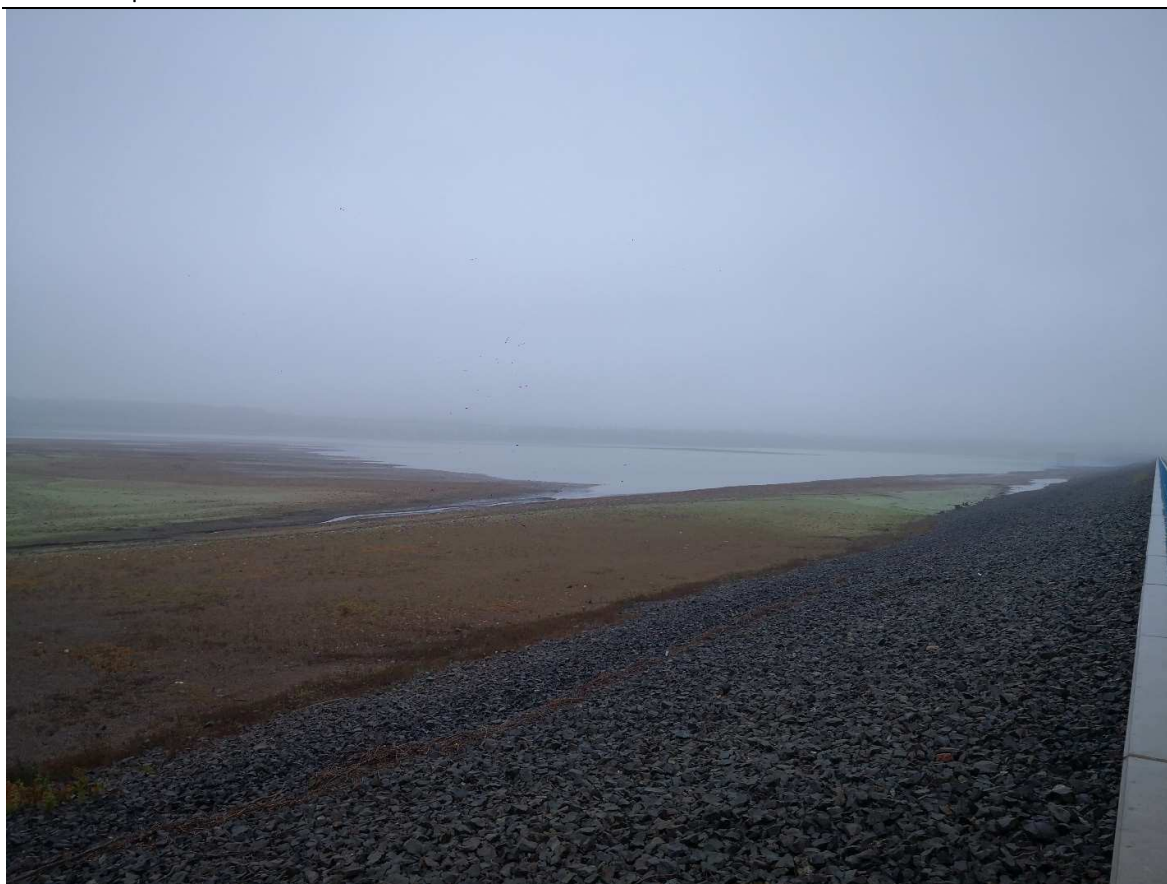
Obr.10 Vodní dílo Újezd

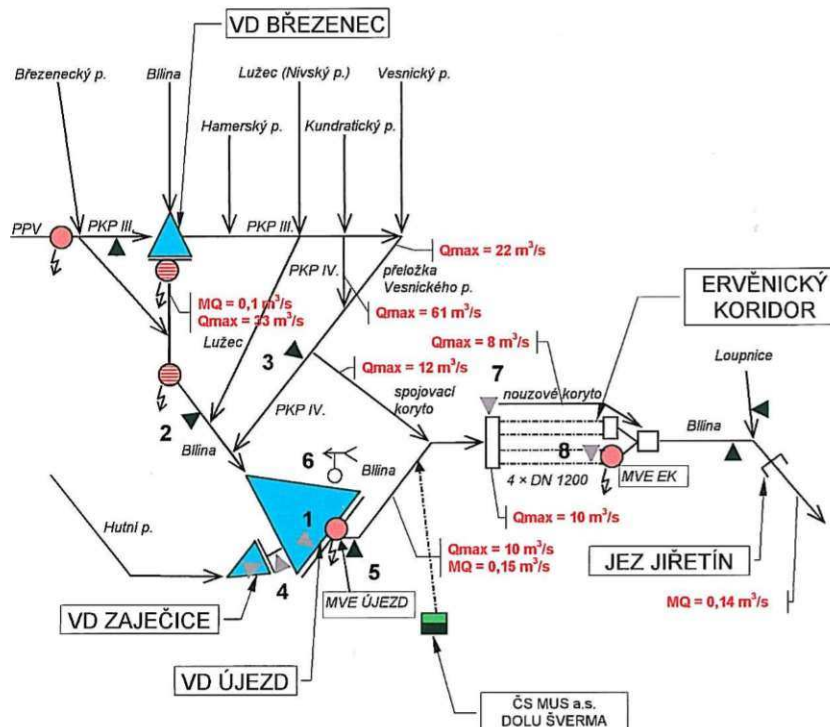
Jedná se o železobetonové prefabrikátové koryto, které je využíváno za povodňového stavu, nebo při nečekaných událostech. Maximální kapacita spojovacího koryta je $12 \text{ m}^3/\text{s}$. Za soutokem v oblasti Ervěnického koridoru nelze vyloučit souběh průtokových stavů z VD Újezd. [6]

Obr.12 Průtokové schéma manipulace s vodou na povodí Bíliny [6]

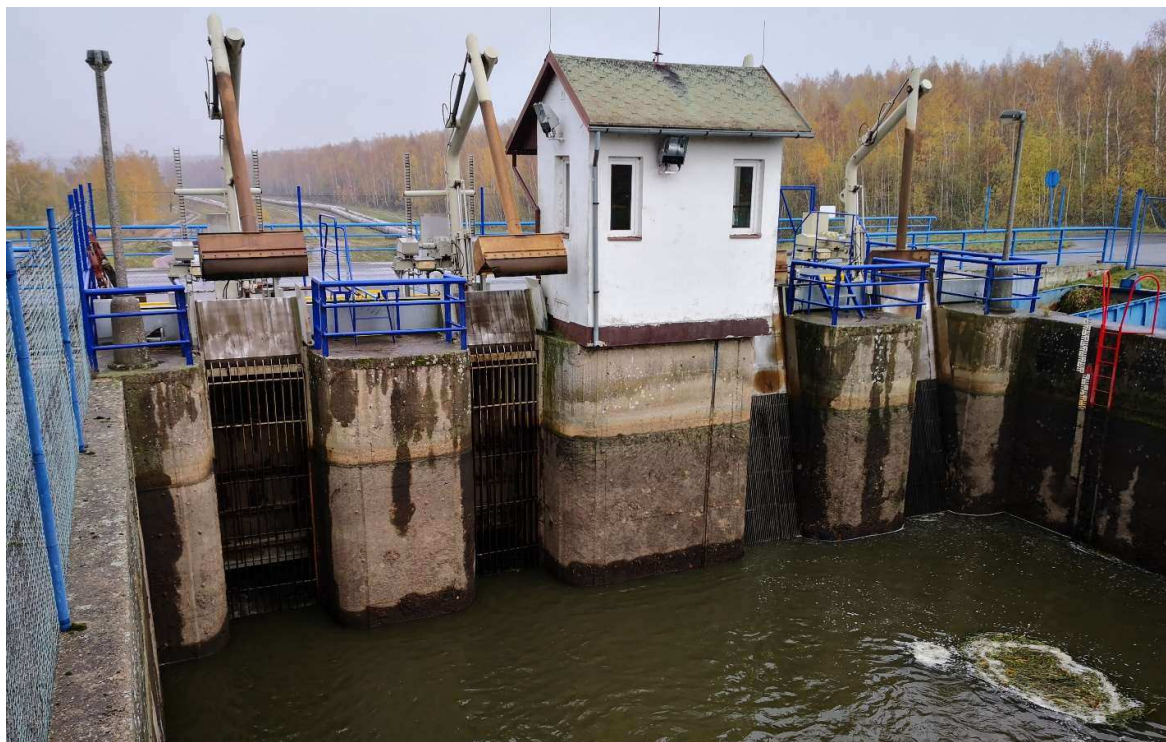
Jedná se o železobetonovou monolitickou jímku s rozměry $17,3 \times 5,7$ m, ze které vedou čtyři odběrné vtoky do jednotlivých potrubí. Vtoky jsou opatřeny strojně stíranými česlemi a regulačním hrazením. Pro zajištění tlakového režimu v potrubí jsou vtoky na levé dvojici potrubí zahrazeny dvoudílnými hradicími tabulemi. Při překročení odtoku $4 \text{ m}^3/\text{s}$ z VD Újezd se dle manipulačního řádu MVE EK hrazení tabulemi zvedne. [6]

Obr.13 Vtokový objekt na Ervěnický koridor a MVE

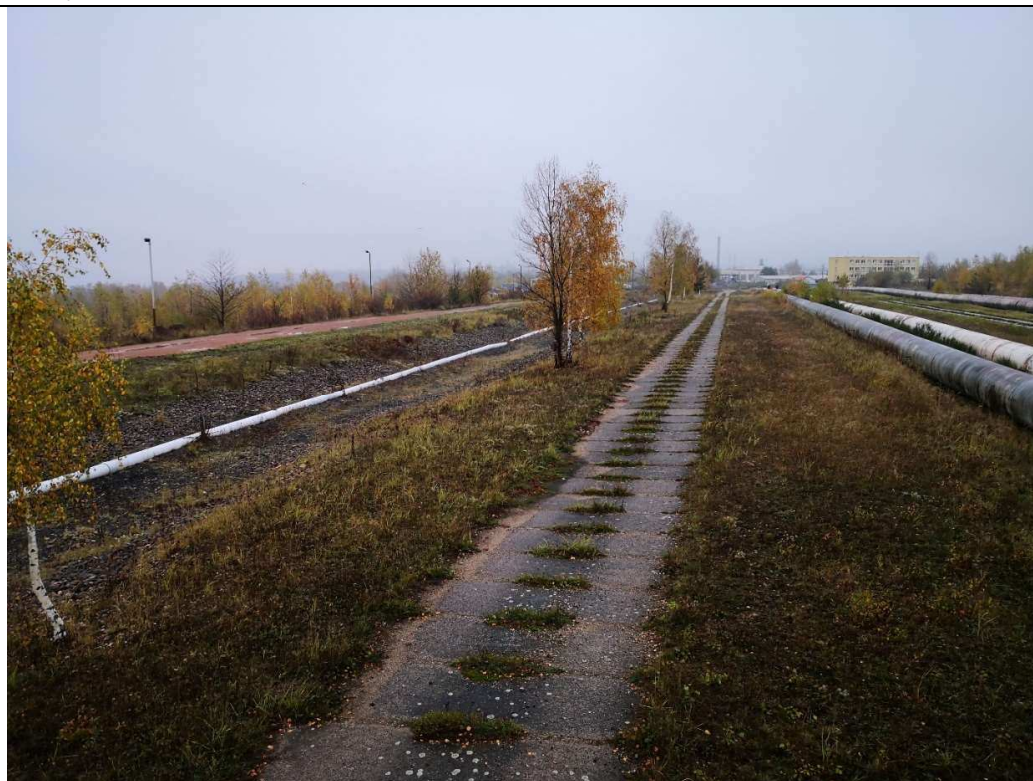
Nadzemní vedení EK je tvořeno ze čtyř ocelových potrubí DN 1200 uložených volně na pražcích. Pražce je potřeba v případě poklesů podsypat, aby se předešlo vzniku nebezpečných podélných napětí v potrubí. Pro tyto účely slouží provozní komunikace vedená podél potrubí, složená ze silničních panelů KZD 360/120/15. Maximální kapacita trubní přeložky EK včetně MVE je $10 \text{ m}^3/\text{s}$.

Nouzové odpadní koryto je situováno vlevo od potrubí a plní funkci odvodnění pláně nebo případné zachycení průtoků za poruchového stavu. Maximální kapacita koryta je $8 \text{ m}^3/\text{s}$. [6]

Obr.14 Nouzové koryto a potrubní vedení EK

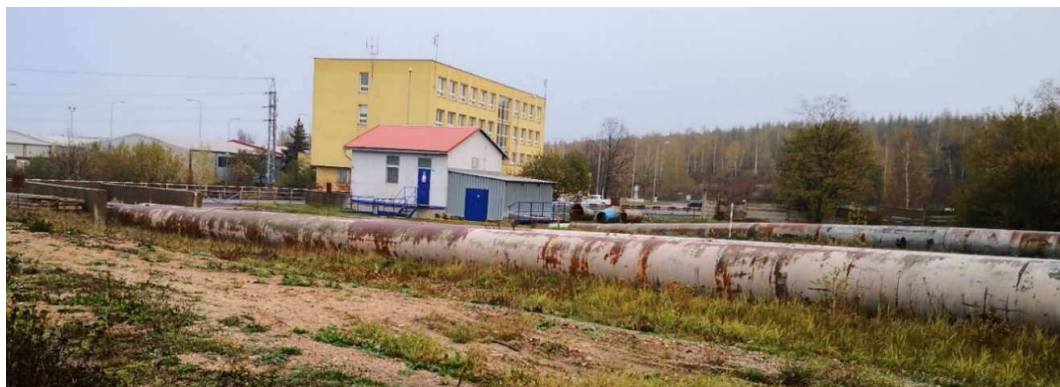
MVE Ervěnický koridor je osazena dvěma Bánkiho turbínami. Jedná se o automatizovaný provoz obou turbín, řídicí se dle průtoku. Minimální hltnost jedné turbíny je $0,240 \text{ m}^3/\text{s}$. Maximální hltnost obou turbín je $2,400 \text{ m}^3/\text{s}$. Voda k turbínám je vedena pravou dvojicí ocelového nadzemního potrubí DN 1200. Levá dvojice potrubí, také DN 1200, slouží k převedení zbytkového průtoku Bíliny, který už nepojme přivaděč pro MVE. Dále je tu záložní obtokové potrubí o průměru DN 600, které je opatřeno klapkovým uzávěrem a otevírá se pouze **při překročení odtoku $8 \text{ m}^3/\text{s}$** z VD Újezd, když **jsou obě turbíny odstaveny z provozu**. Automatické odstavení MVE nastává také v případech výpadku rozvodné sítě při malém průtoku vody. [6]

Obr.15 MVE a trubní vedení Ervěnický koridor

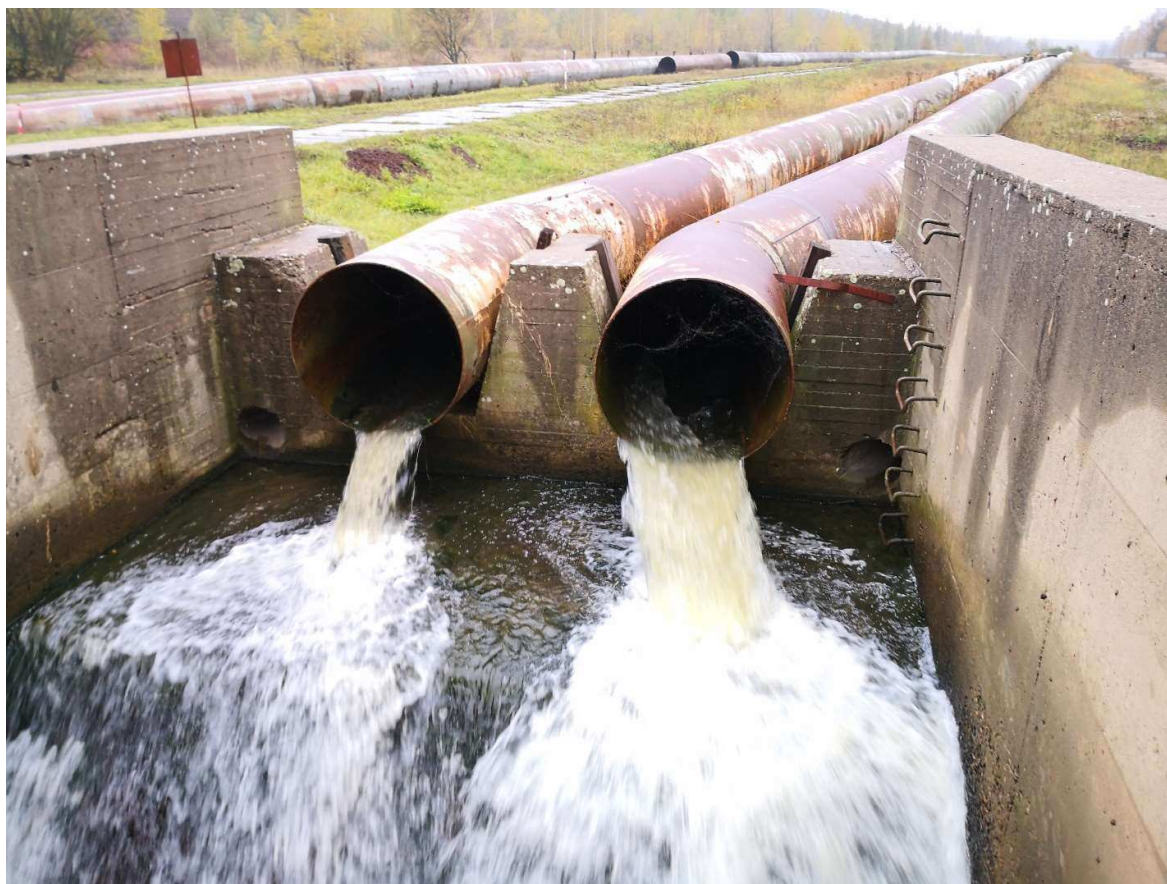
Levá dvojice obtokového potrubí se na konci vlévá do železobetonového výtokového objektu obdélníkového půdorysu o rozměrech 17,2 x 7,4 m. Výtokový objekt se skládá ze spadiště a následného vývaru po překonání výškového přepadu. Z výtokového objektu už pokračuje otevřené koryto, které se spojuje s odtokovým korytem od MVE a společně se vlévá do upraveného otevřeného koryta Bíliny. [6]

Obr.16 Výtokový objekt potrubí EK

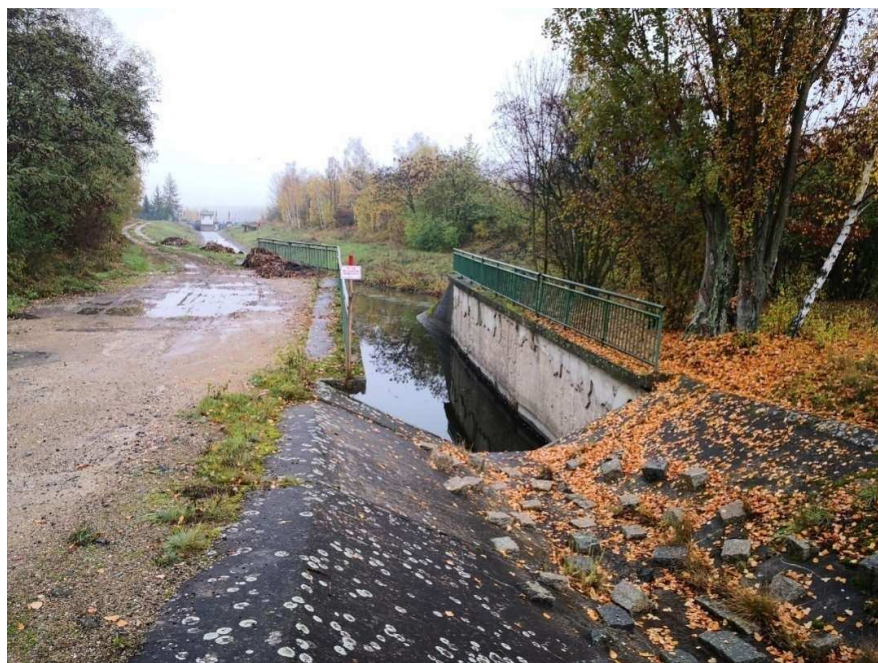
Návrhový průtok Q_{100} je stanoven **dle manipulačního řádu** z maximálního průtoku koryta Bíliny pod VD Újezd a maximálního průtoku ze spojovacího koryta z Podkrušnohorského přivaděče. Jelikož nemůžeme vyloučit souběh průtoků, návrhový průtok **$Q_N = 10 + 12 = 22 \text{ m}^3/\text{s}$** . (Více viz kapitola 3.5.)

Obr.25 Soutok spojovacího koryta PKP do řeky Bíliny pod VD Újezd

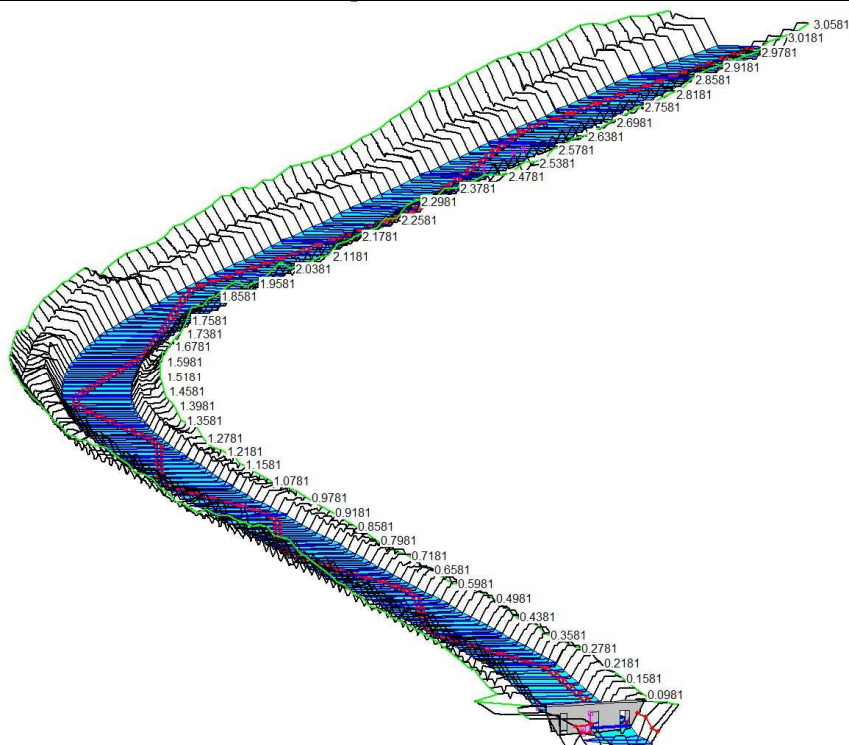
Obr.26 Prostorový pohled modelu návrhu při průtoku Q_{100} z programu HEC-RAS

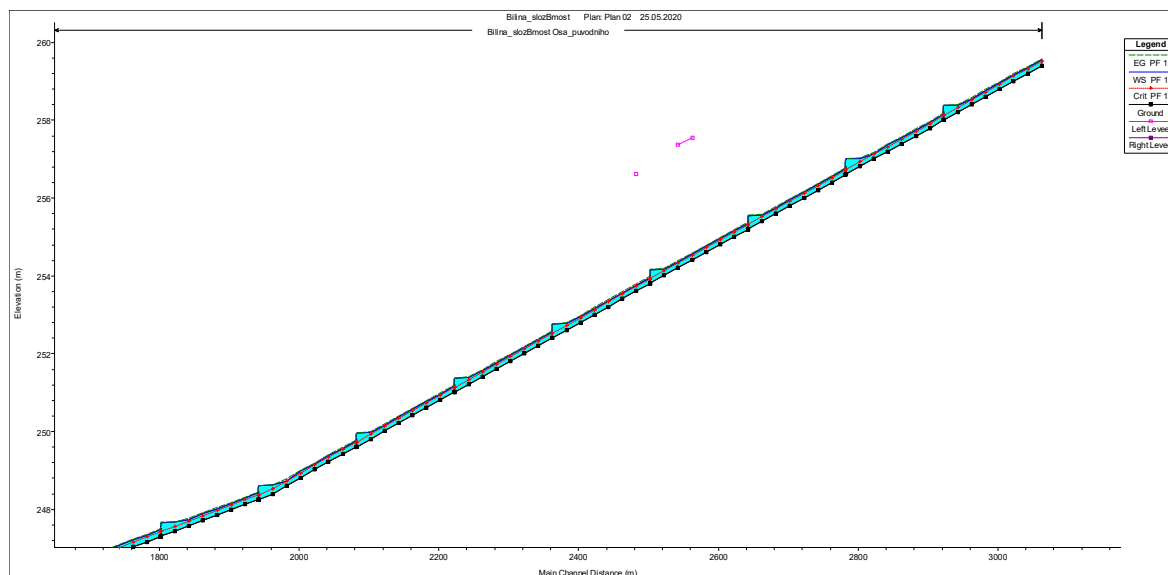
Obr.30 Začátek podélného profilu z programu HEC-RAS za minimálního průtoku korytem

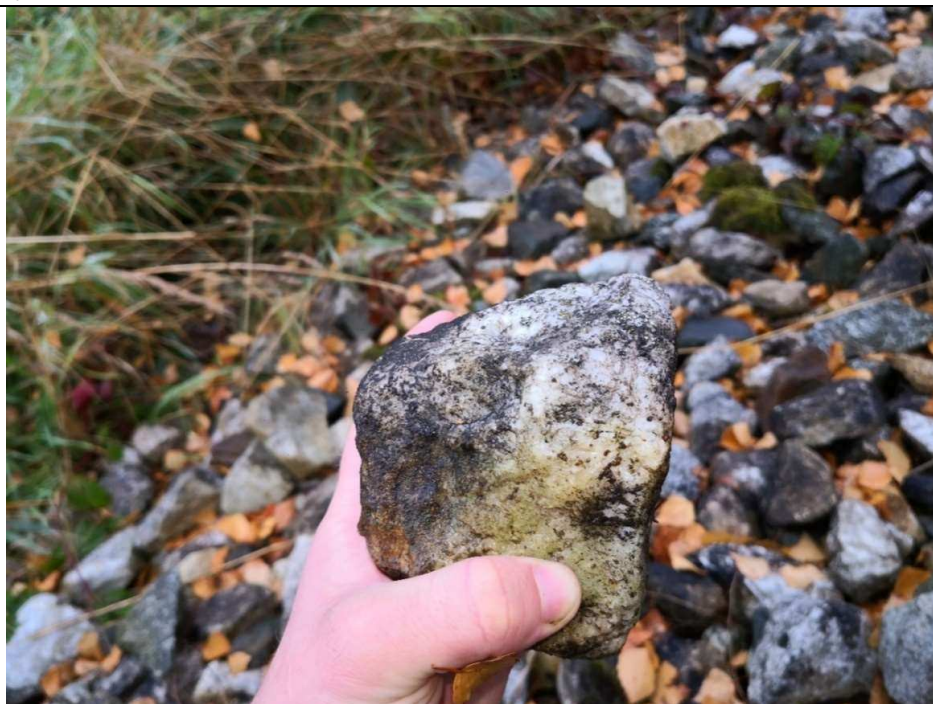
Při provádění výkopů bude materiál z koryta přetříděn. Opracované a polo-opracované valouny z výkopů a ze stávajícího opevnění nouzového koryta, budou využity na opevnění kynety jako kamenný pohoz. Písky, hlíny a jiné vhodné zeminy použijeme pro vyrovnání břehové linie nebo pro potřeby krajinného utváření. (viz kopané a vrtané sondy na obr. 5 až 9) Přebytek zemin se využije v rámci rekultivace jako vnitřní výsypkanedalekého lomu ČSA společnosti Litvínovská uhelná ze skupiny Czech Coal.

Obr.31 Kamenný pohoz stávajícího nouzového koryta z valounů

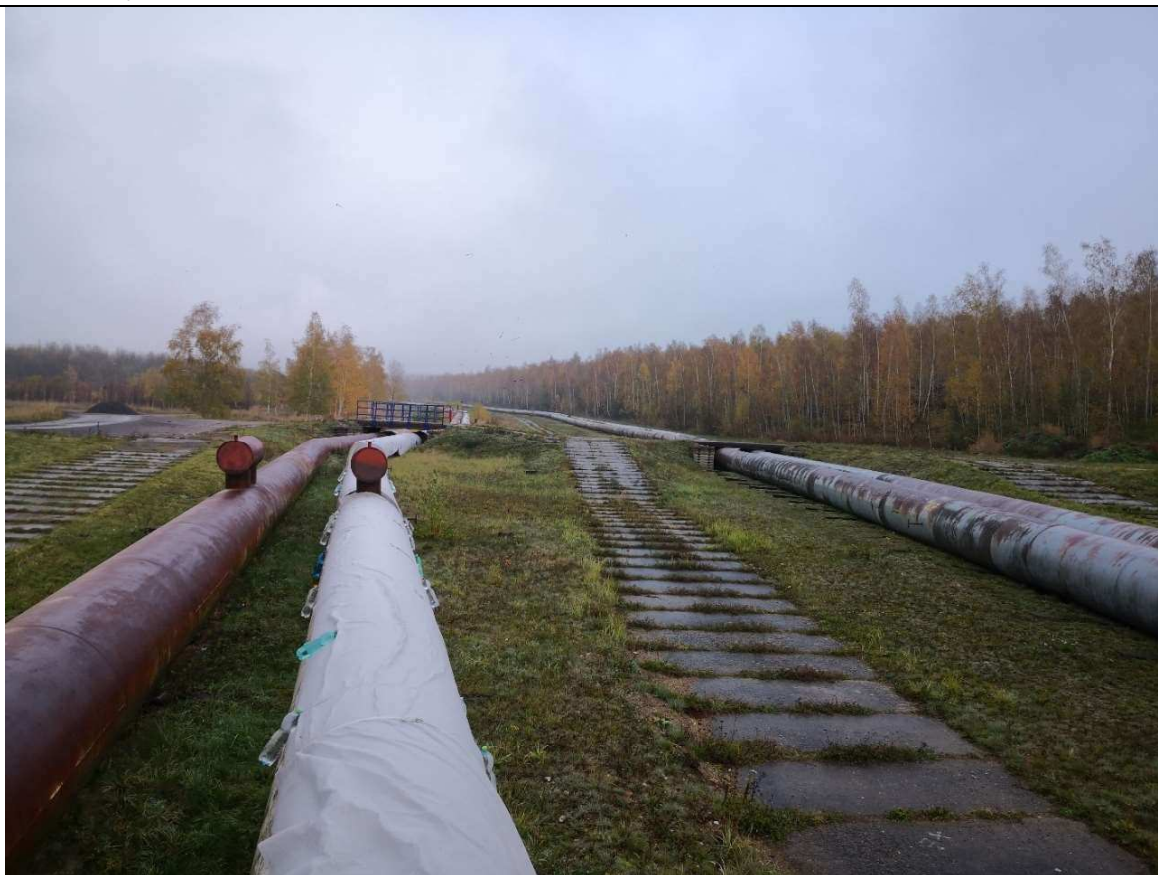
Pravá dvojice ocelových nadzemních trub DN 1200 v současné době plní funkci přívodního potrubí pro MVE. Jelikož se v návrhu počítá s možností zachování stávající MVE, bude potrubí přeloženo pod patu svahu státní silnice E449 Chomutov - Most a po úpravě bude i nadále plnit stejnou funkci. Na výstavbu přeložky použijeme původní přívodní nebo původní obtokové ocelové potrubí DN 1200, u kterého bude provedena sanace. Potrubí bude i nadále nadzemní, uložené na betonových podporách.

Obr.37 *Obtokové a přívodní potrubí na MVE Ervěnický koridor*

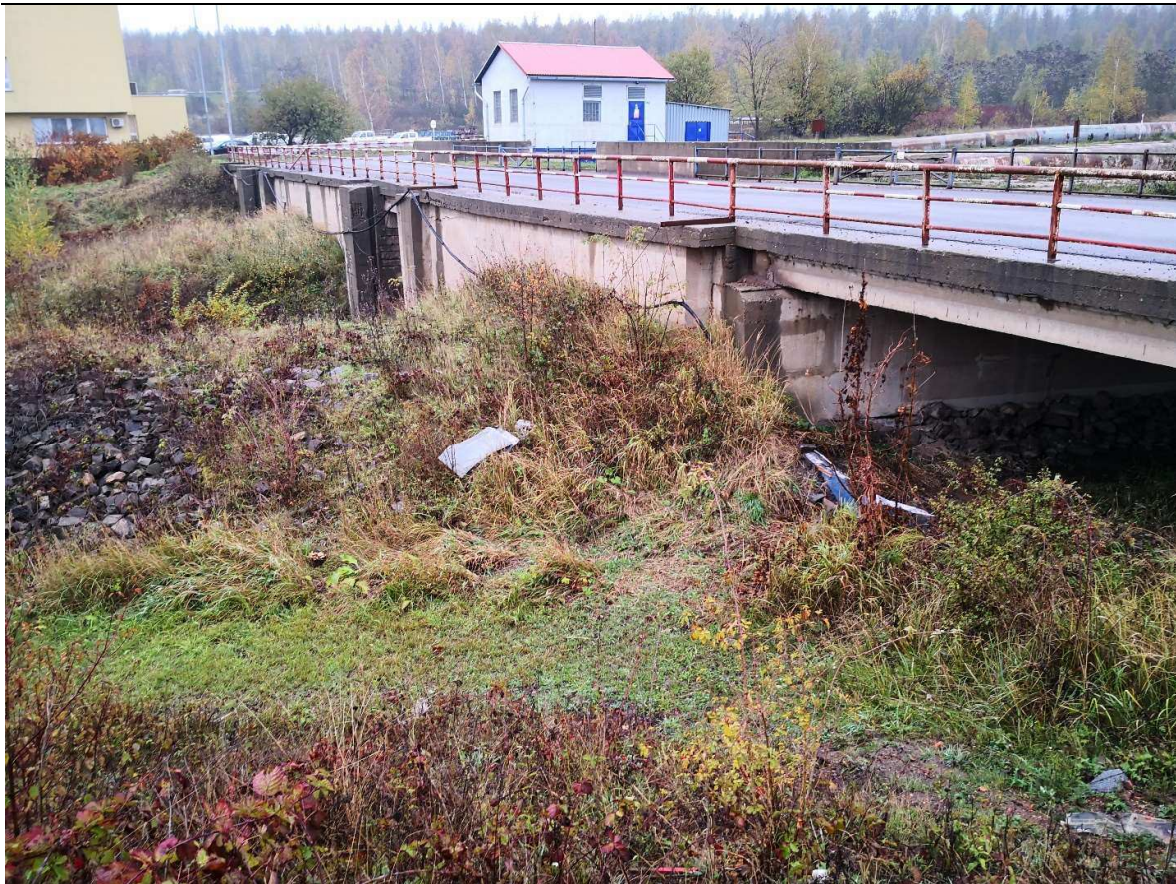
Stávající železobetonový most se třemi otvory bude přestavěn. Umístění nově navrženého mostu bude odpovídat současnému stavu. Rozmístění mostních pilířů, bude mírně upraveno. Šířky prostředního a pravého otvoru zůstanou nedotčené, a i nadále budou odpovídat 5 m, ale šířka levého otvoru v místě balvanitého skluzu bude rozšířena na 6,5 m.

Obr.38 Stávající železobetonový most
