Památková obnova Bratmannovy vily - Valašské Klobouky

Architektonická studie využití objektu pro ZUŠ (hudební obor), přístavby pavilonu (taneční a výtvarný obor) a restituce jeho vzhledu včetně úpravy nejbližšího okolí.

PAMÁTKOVÁ OBNOVA BRATMANNOVY VILY - VALAŠSKÉ KLOBOUKY

Bc. MAREK ZÁMEČNÍK

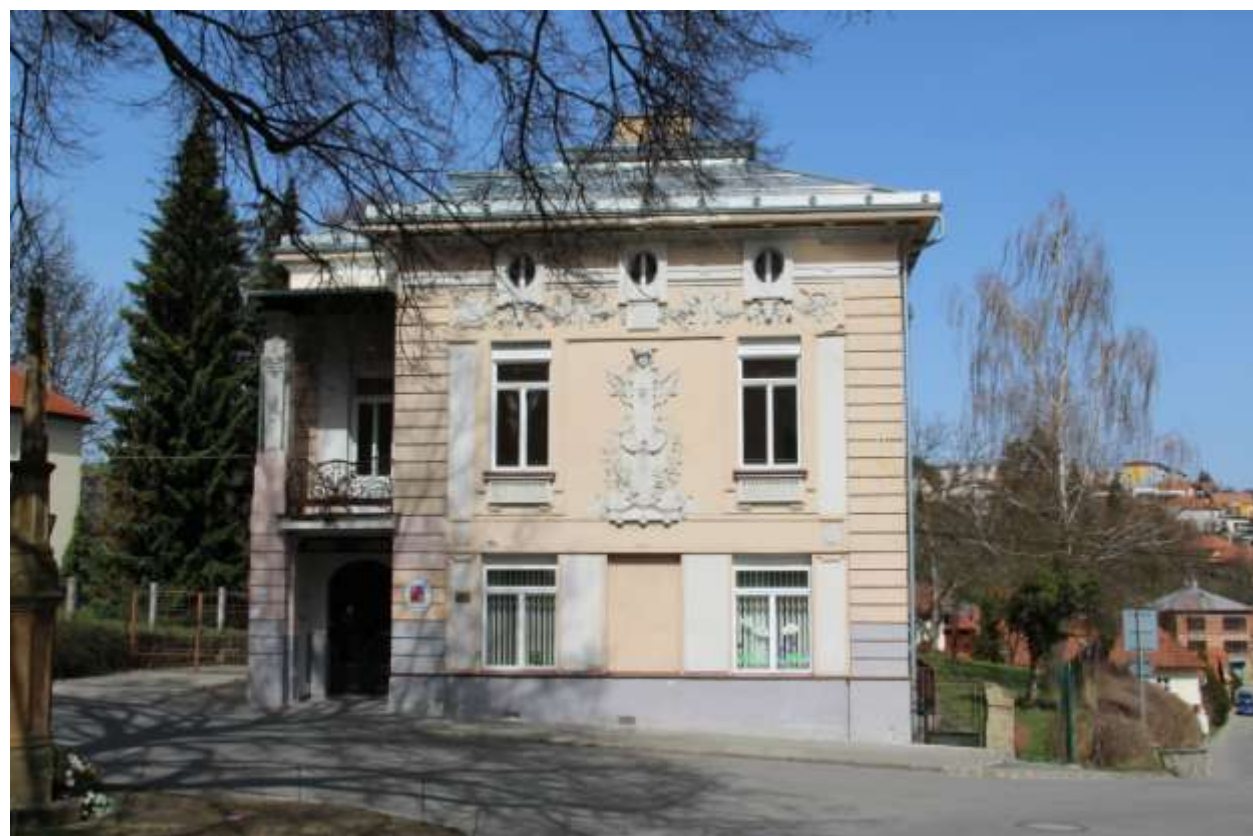
Jižní fasáda (ke kostelu)

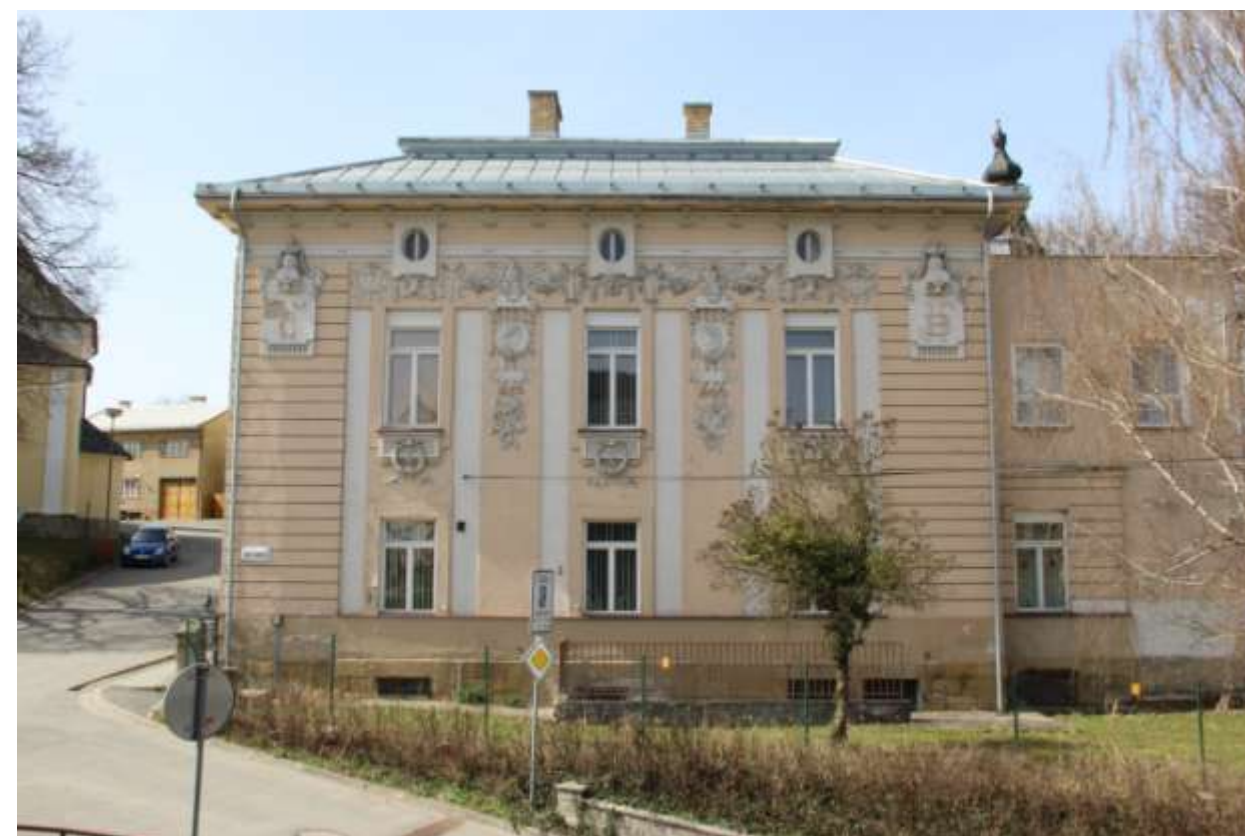
Východní fasáda (k náměstí)

Dvoupodlažní stavba se směrem k náměstí obrací výrazně reliéfně zdobenou **východní fasádou** s motivy bohů Merkura a Apollona a múzou hudby Euterpé. Ještě převážně statická celková kompozice vychází z doznívajícího historismu a výrazně jí dominují mohutné nárožní bosáže. Ustupující část průčelí v zadní části objektu kompozičně už náleží zahradě. V dřívější době zde byla k domu připojena překrásná kovová zimní zahrada přístupná ze salonu ve druhém podlaží. Dnes ji nahrazuje zcela nevhodná přístavba nerespektující proporce vily. Směrem ke kostelu pokračuje na **jižní fasádě** vlys s alegorickými motivy boha Merkura, fasádě dominuje velký osově orientovaný basreliefní motiv téhož boha. Kompozici fasády narušují neproporční okna v přízemí, která pocházejí z přestavby v r. 1952, kdy nahradila dvojici výkladců. Vstup pod basreliefem Merkura orientovaný na osu průčelí byl zaslepen zcela. Vstup do vily se nachází v levé části průčelí, je zapuštěný do hlavního objemu budovy. Nad ním se nachází lodžie s bohatě kovářsky zdobeným zábradlím a s nárožním pilířem zdobeným motivem boha vína a veselí Bakcha či Dionýsa, jak lze soudit podle charakteru busty i atributů vína. Vila se od tohoto místa od jakoby oprostuje od

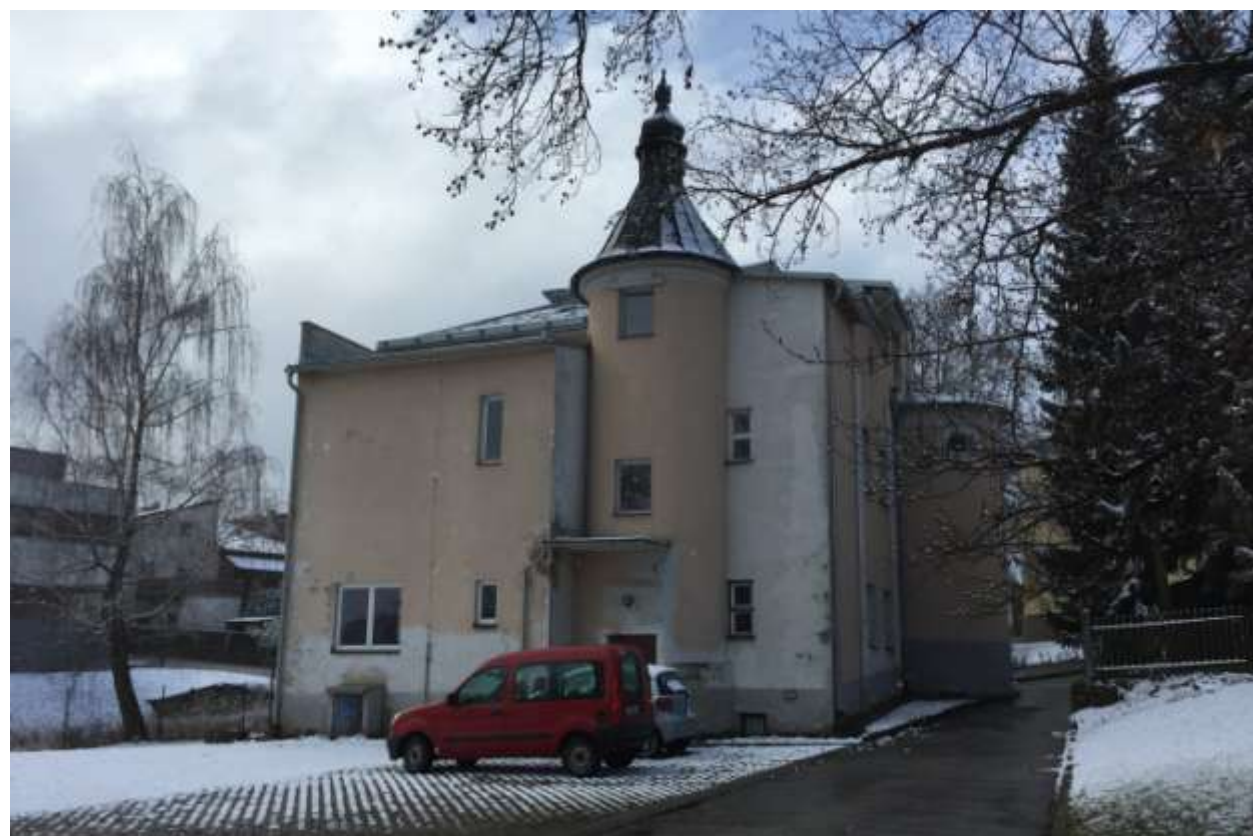
Severní fasáda (do zahrady)

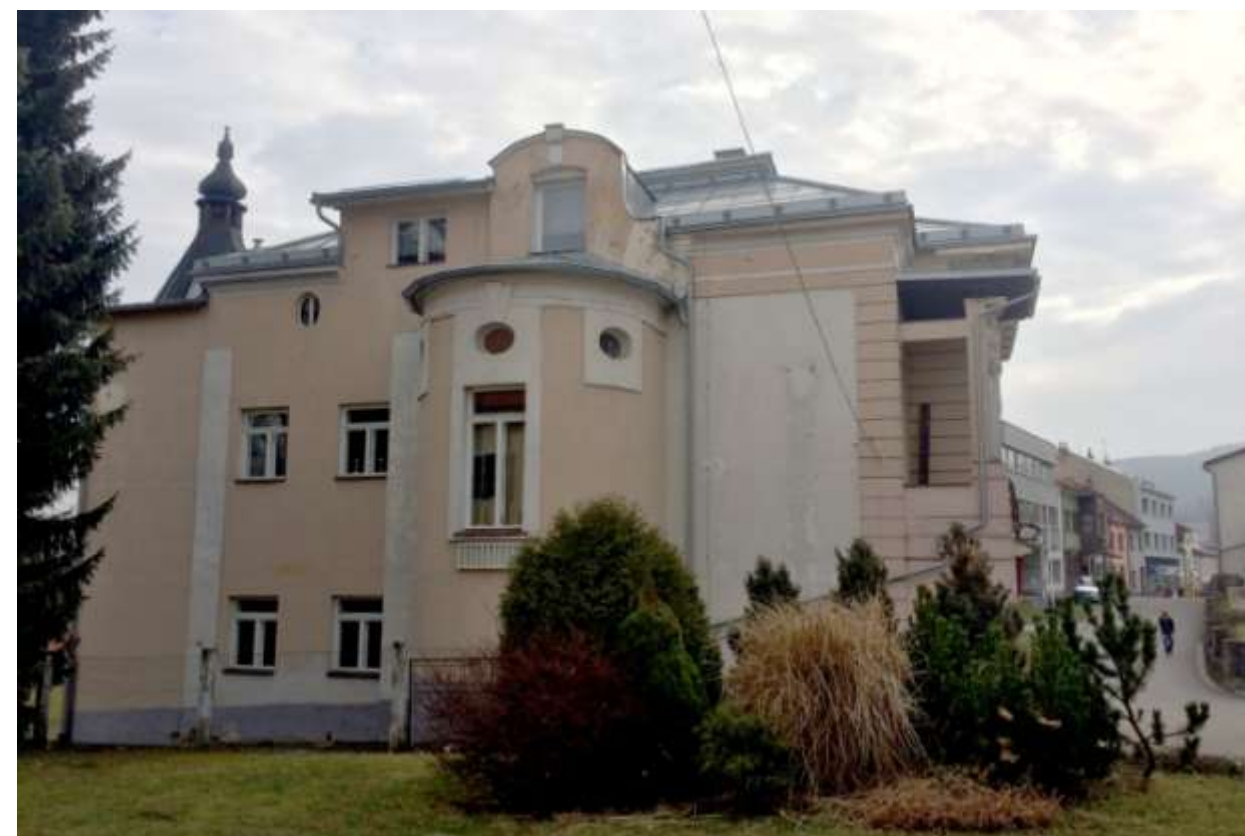
Západní fasáda (k faře)

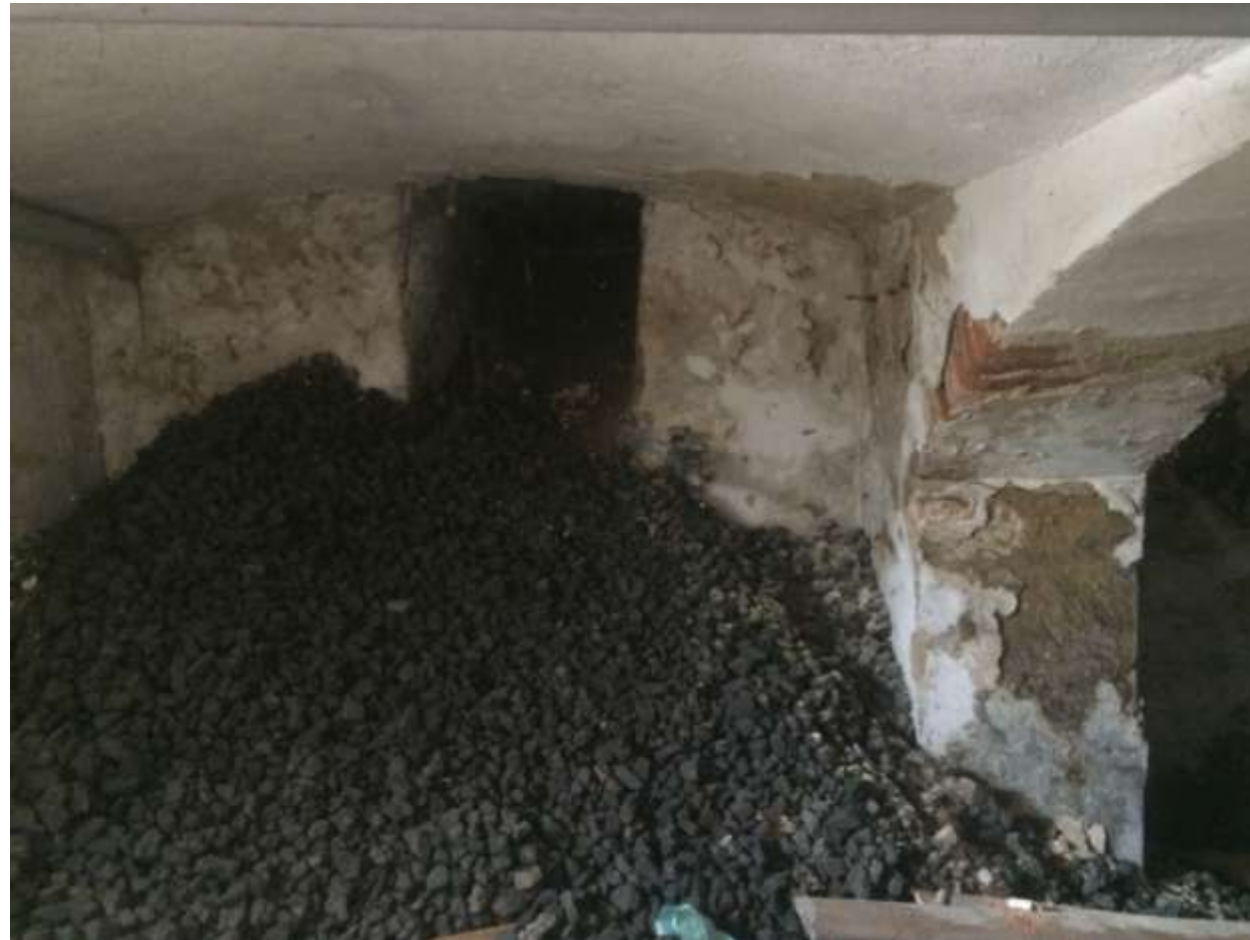
Bývalá uhelna - kamenné obvodové zdivo, klenuté stropy

Stropy nad suterénem byly provedeny převážně jako tzv. stájové klenby - tedy cihelné do válcovaných ocelových profilů. Pouze v bývalé uhelně jsou klenby vyzdívané kompletně z cihel. Nižší světlá výška místnosti a odlišné konstrukční řešení vyvolává otázku, zda konkrétně tento sklep nebyl součástí starší stavby. Tmavší barva pískovce z venkovní strany by mohla tuto domněnku potvrdit.

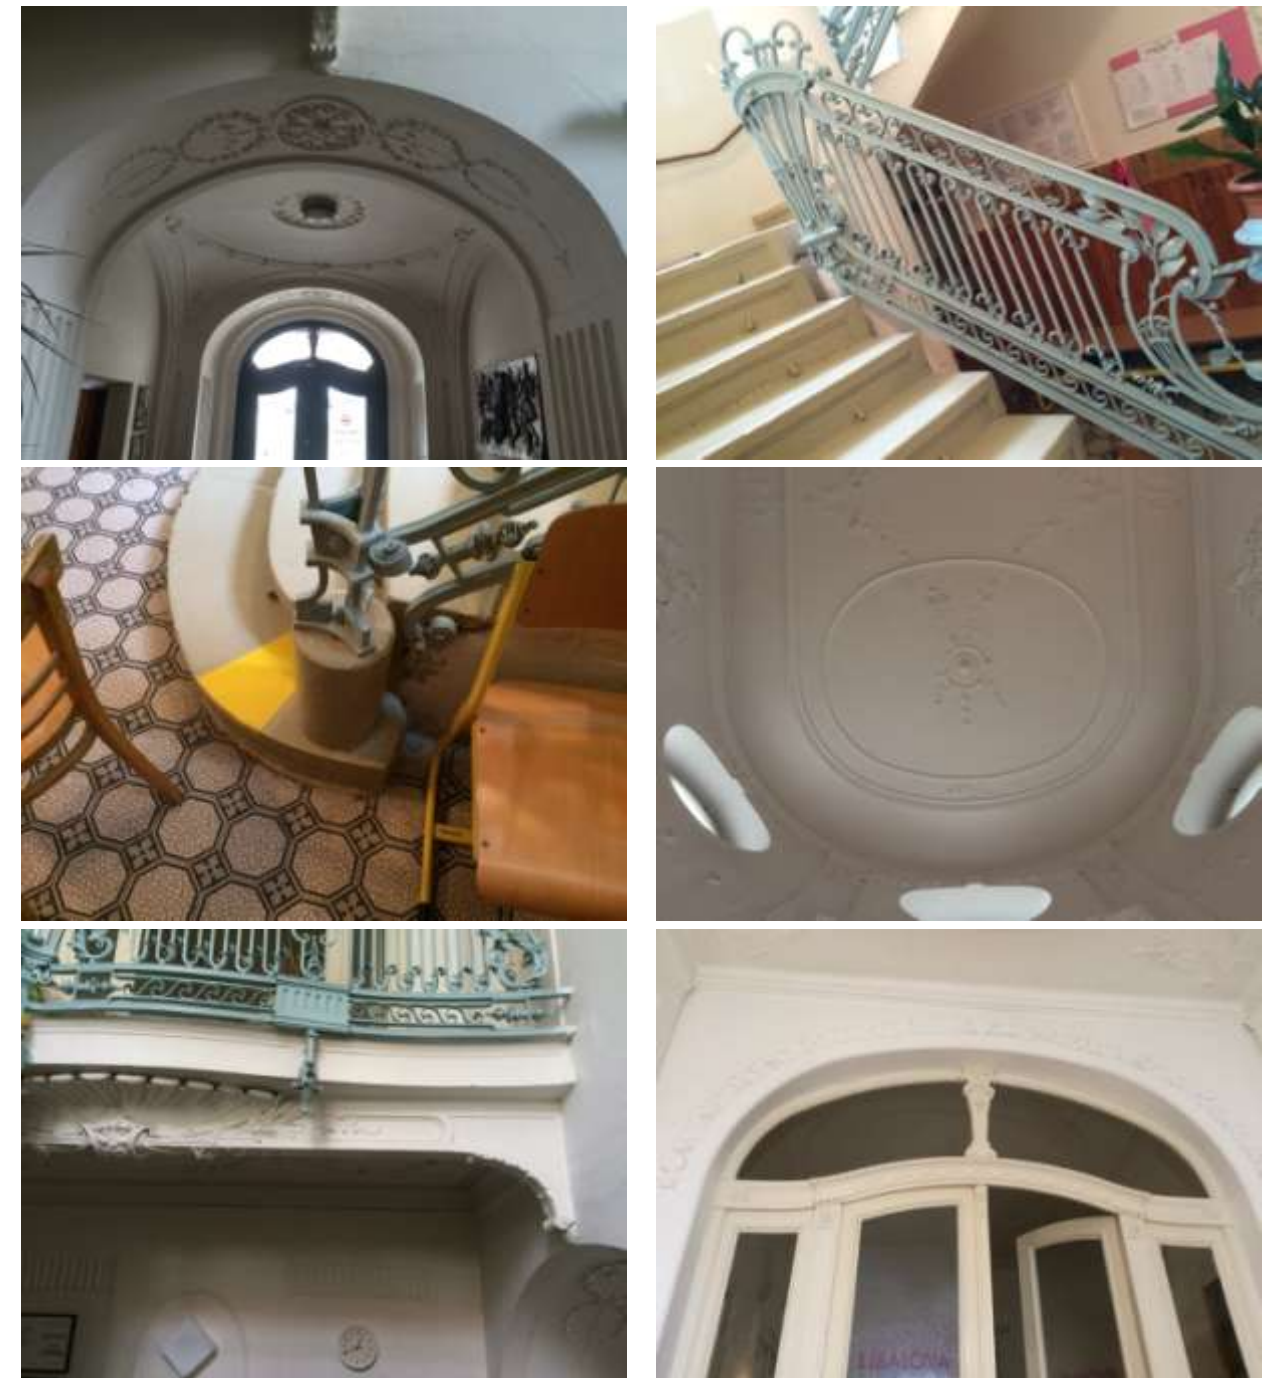
Detaily výzdoby schodišťové haly

Z prvního podlaží také vedlo reprezentativní schodiště do bytu Bratmannů, provozně oddělené od zbytku dispozice. Pouze tento prostor v přízemí byl okázale vyzdoben štukatérskými a kovářskými detaily, které bude nezbytné při restaurátorském průzkumu objektu podrobně pasportizovat a, přirozeně, při jakékoliv formě obnovy vily zachovat a restaurovat v původní barevnosti. Zbytek podlaží byl podle všech předpokladů pojat jen účelově, bez důrazu na umělecké zpracování. I přes to ale úroveň pouhého řemeslného detailu bez zvláštního zdůraznění požadavku na estetickou hodnotu dalece převyšovala úroveň stavebních detailů z pozdějších úprav.

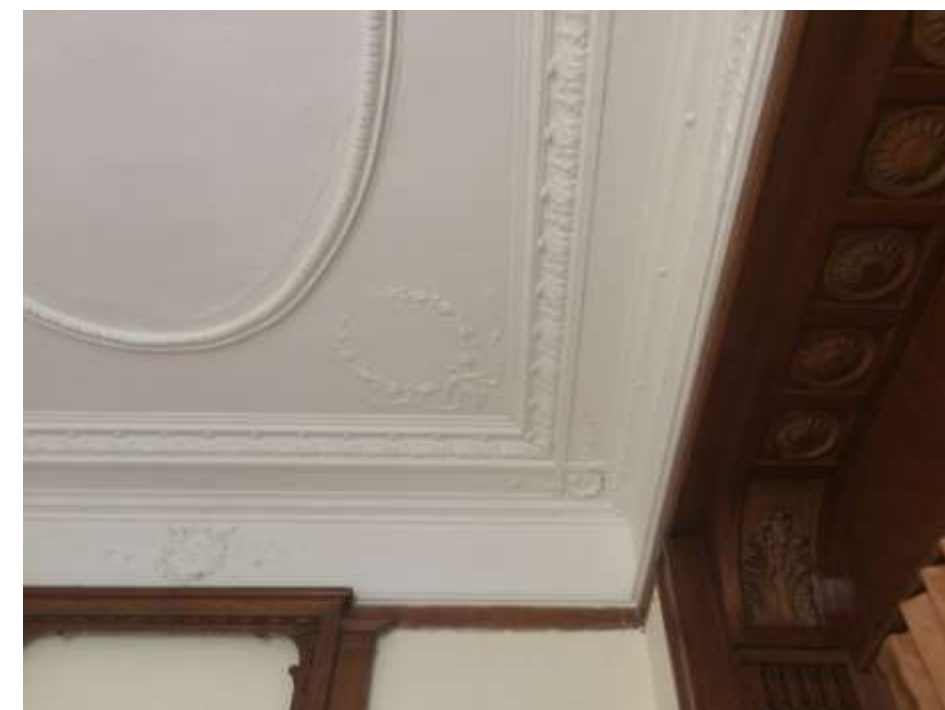
Bývalá jídelna - detail výzdoby stropu a portálu do salonu

Oproti schodišti byl osově umístěn vstup do menší místnosti - bohatě zdobené jídelny. Přes široký portál se z této místnosti dalo projít do slavnostního pokoje - salonu.

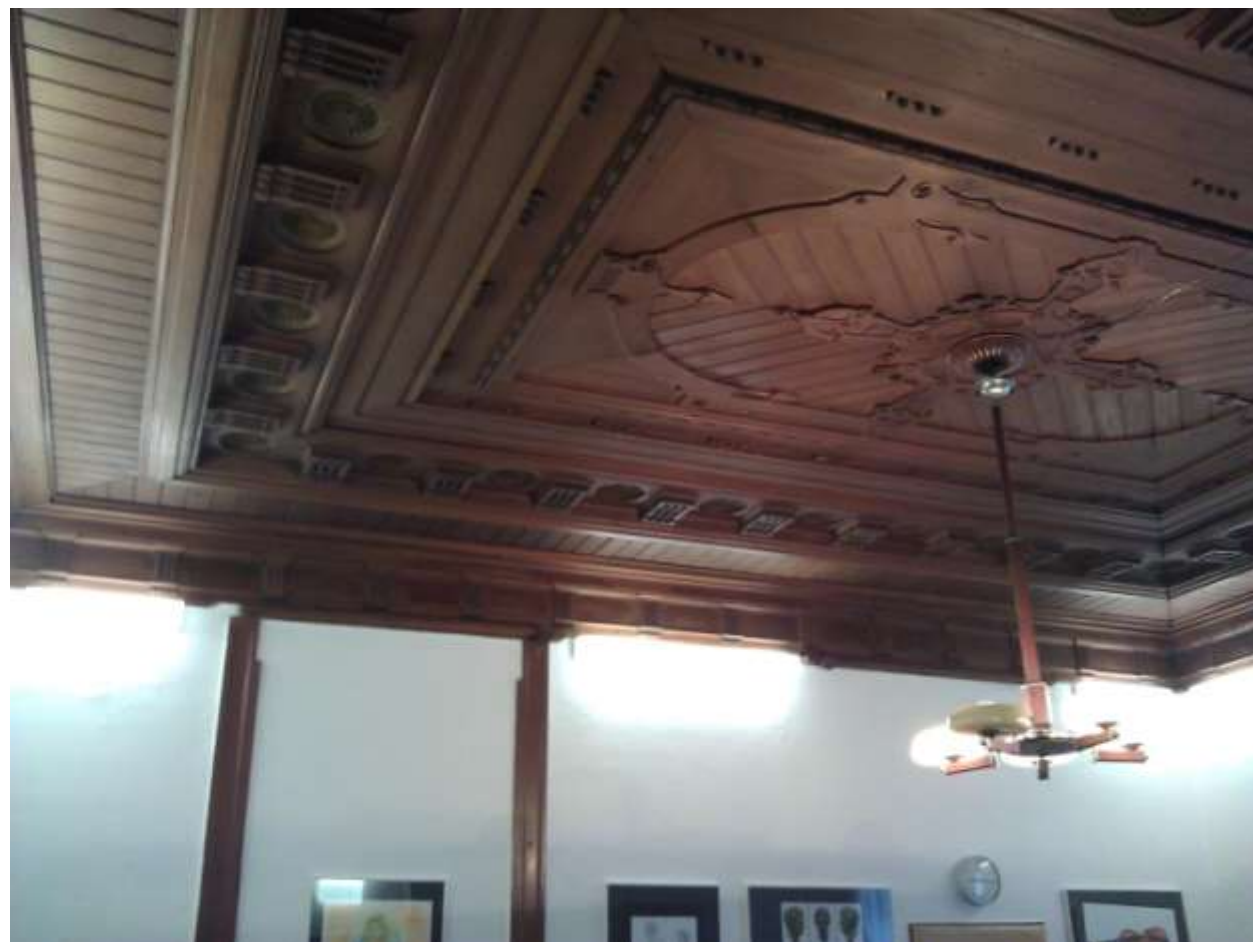
Salon - strop, na zdi pozůstatek obložek dveří do zimní zahrady

V salonu se dodnes zachoval bohatě vyřezávaný dřevěný strop, který jen naznačuje zaniklou krásu místnosti. Na delší straně půdorysu byla dříve dvojice dvoukřídlých dveří vedoucích do zimní zahrady (také někde označované jako veranda). Tato celoprosklená místnost s kovovou konstrukcí a složitě tvářeným zábradlím měla panoramatický výhled na protější svah, na náměstí a především do zahrady vily. Šlo o nejvýraznější architektonický prvek domu.

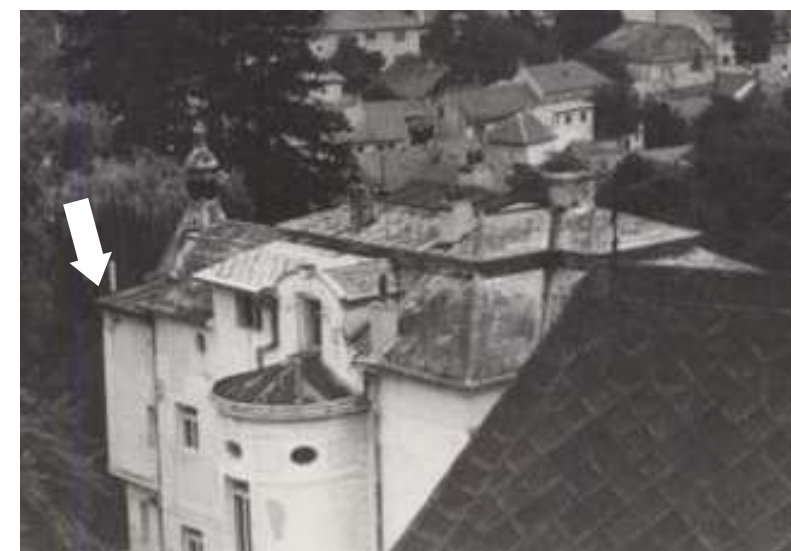
*Výřez fotografie (po 1970) se zachyceným původním tvarem zmíněné přístavby
(Archiv Městského muzea Val. Klobouky)*

Ty vedly do malé půdní místnosti vybudované asi až během stavby ve zbytkovém prostoru nad spižírnu o patro níž. Zde se objevuje druhá otázka dispozičního řešení domu. Víme s velkou pravděpodobností, že odstraněná přístavba nebyla, snad jako jediná část vily, postavena přesně v souladu se skicou zahradního průčelí. Původně zde měla být atika ozdobená kamennou vázou (viz kresba A.Ludwiga), ve skutečnosti ale už nejstarší fotografie jasně ukazují, že střecha této přístavby byla pultová, navíc po fotogrammetrickém srovnání i o něco výše než v návrhu. Existence zazděných dveří znamená, že zde byla dříve místnost. Z těchto skutečností dedukuji, že během stavby se narazilo na Gessnerovu chybu (ať už záměrnou, nebo ne), kdy by buď v 2.NP vznikla místnost půdorysu 2,8 x 1,7m a nesmyslné světlé výšky cca 4,5m, nebo dvě místnosti nad sebou, z nichž jedna bude mít světlou výšku bránící v jejím řádném užívání, a tím pádem stavebník či stavitel už dále bez souhlasu pragmaticky pozměnili projekt tak, aby obě místnosti měly využitelnou výšku (ve 2. podlaží cca 2,7m podle úrovně prahu dveří na schodišťové mezipodestě a na půdě asi 1,9m). Z důvodu nemožnosti navázat esteticky na korunní římsu na schodišti pak přístavbu zastřešili už pouze nízkou pultovou střechou.

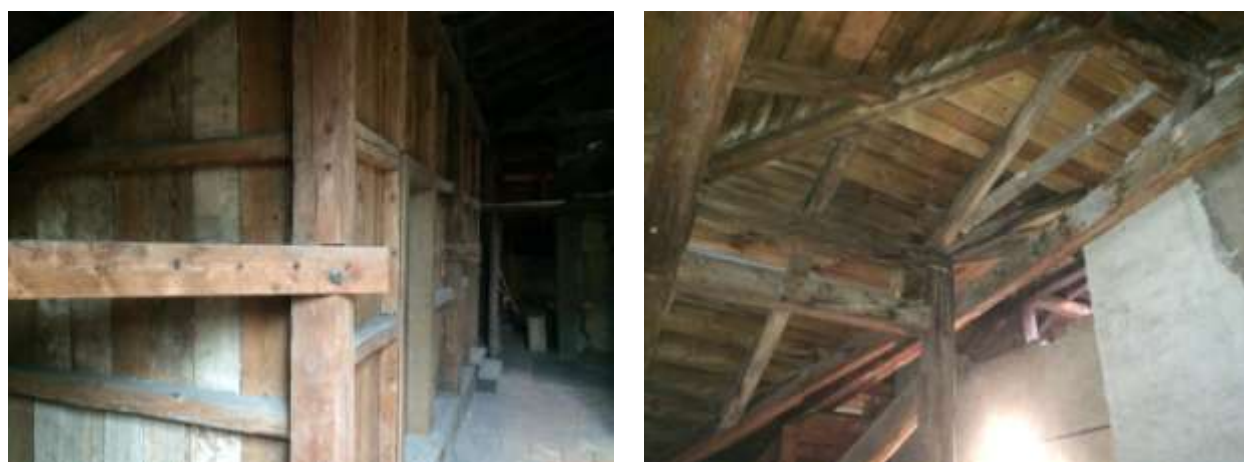
Půdní prostory (2016)

Po stranách chodby se dalo vstoupit do prostoru krovu. Menší půda po pravé straně byla spíš zůstatkovým prostorem pro možné skladování. Velká půda po levé straně chodby ale byla prostorná, dokonce zde vznikly zadeštěné a omítnuté skladovací boxy. Vysoká nadezdívka (cca 1,6m) umožňovala využití celé plochy podkroví a skýtá velký potenciál pro budoucí využití i za předpokladu zakrytí vazných trámů a tím pádem snížení výšky nadezdívky na cca 1,3m. Půda je stále opatřena původní nespalnou podlahou z cihel půdovek. Krov je mansardový, klasický tesařský z ručně tesaných trámů. Zajímavostí je pragmatické provedení krovu, kdy horní střecha mansardy je vynášena vzpěradlem bez nutnosti podpírat vrcholovou vaznici z úrovně podlahy. Prostor krovu je tak ve střední části zcela volný. Při zaměřování krovu se opět ukázalo umění starých tesařských mistrů, protože krov je zhotoven prakticky dokonale přesně. Řádově centimetrové odchylky (do 5 cm) od ideální polohy lze přičíst součtu chyb měření pásmem, nerovné omítky i ne zcela pravidelně otesaným trámům.

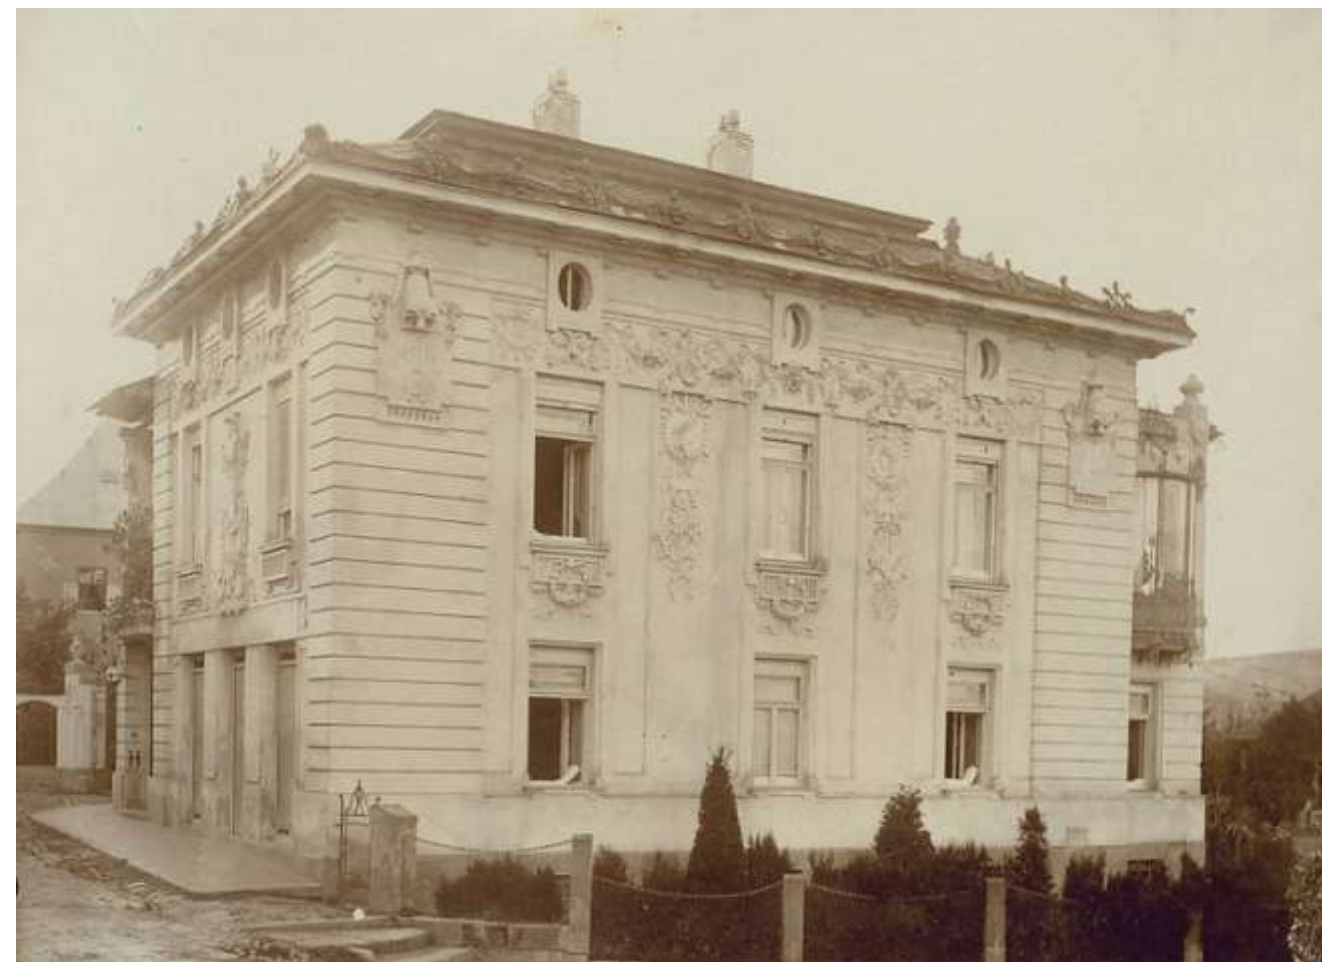
Fotografie zachycující vilu někdy v prvních letech 20. století - nejznámější fotografie objektu, jediná známá zachycující celkový pohled bez pozdějších změn. Na tuto fotografii bude také opakovaně odkazováno

Do roku 1930 je vila v držení rodiny stavitelů (o majetkových poměrech se blíže zmiňuji v historii objektu). Během této doby vzniká nejpřesnější a nejznámější fotografie vily pořizená z ul. Smetanovy (viz předchozí strana). Objekt je zde zachycen v nejautentičtější podobě, bohužel pouze ze dvou stran, a to ještě z těch nejméně pozměněných pozdějšími úpravami. I tak se ale tato fotografie stává hlavním zdrojem informací o vzhledu vily v nejranější fázi její existence. Jak je z fotografie patrné, fasáda už jeví určité známky poškození povětrnostními vlivy, fotografie tedy pochází zřejmě z první dekády 20. století. Výrazně pozdější datace není příliš pravděpodobná.

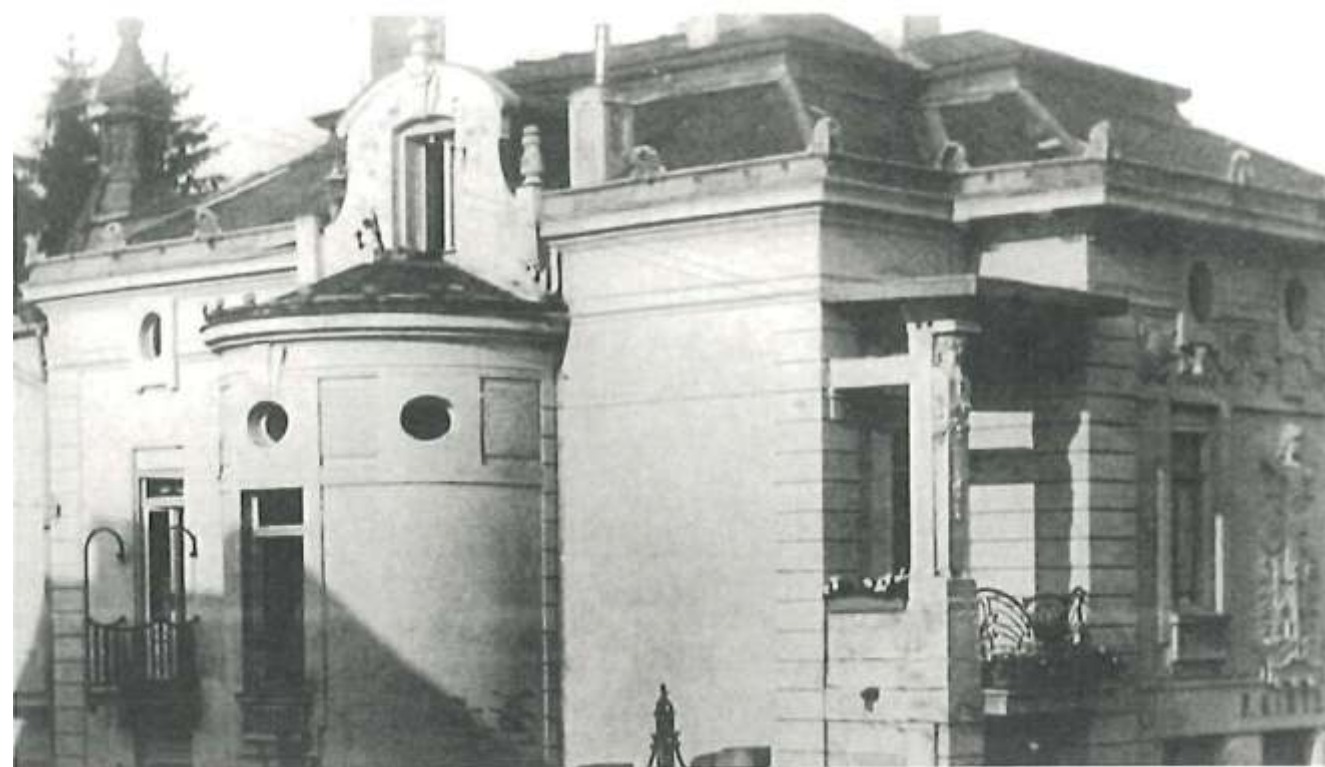
Fotografie západního průčelí po r. 1930 - podle nápisu F. Ginter nad vstupem v pravém dolním rohu.

Již je možné vidět první reduktivní úpravy.

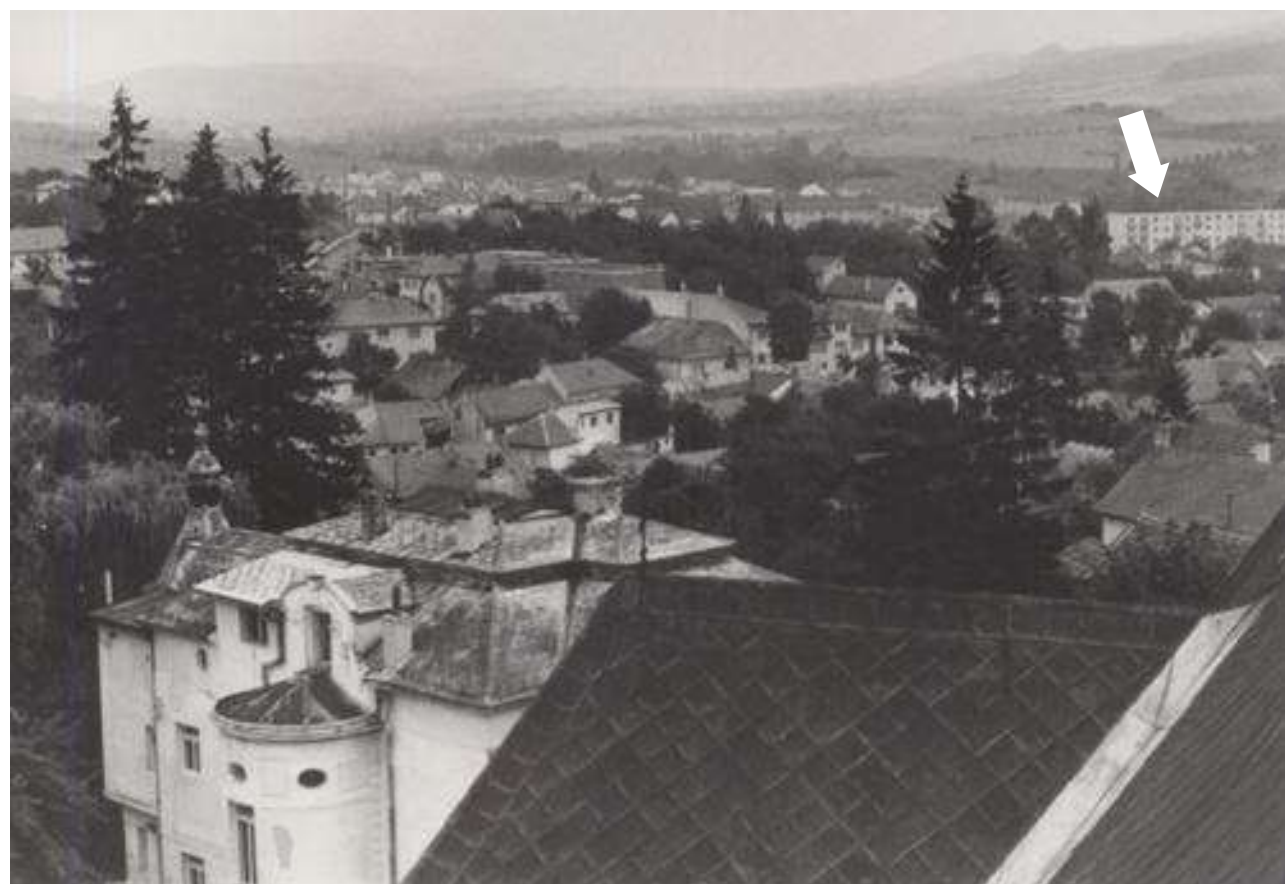
Celý snímek zachycující vilu po přestavbách z 50. let. K dataci - v pozadí zachycen ještě zděný činžovní dům postavený na poč. 70. let. (foto: Městské muzeum Val. Klobouky)

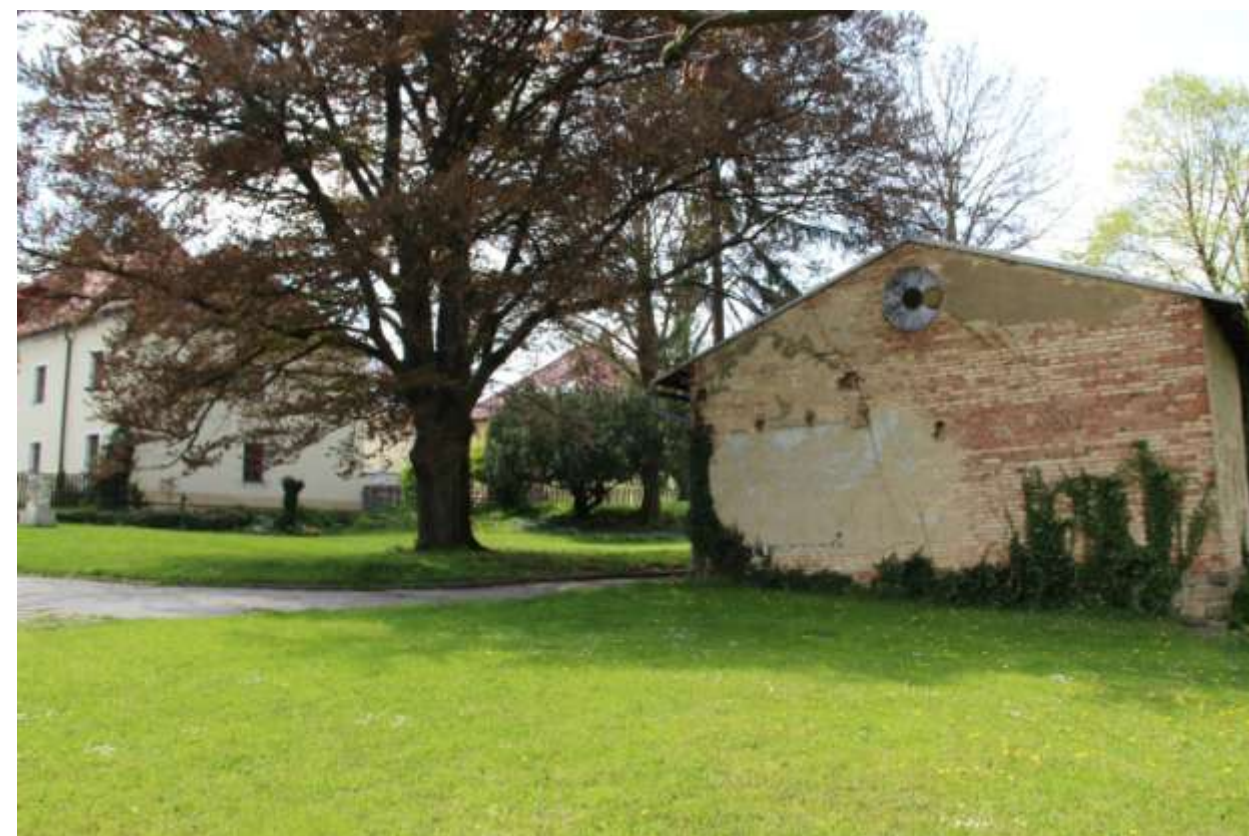
Zahradní sklad s otiskem domku, pozůstatkem vnitřních omítek a kapsami od zasekaných trámů. V pozadí vzrostlý červenolistý buk, který bude ponechán i v návrhu.

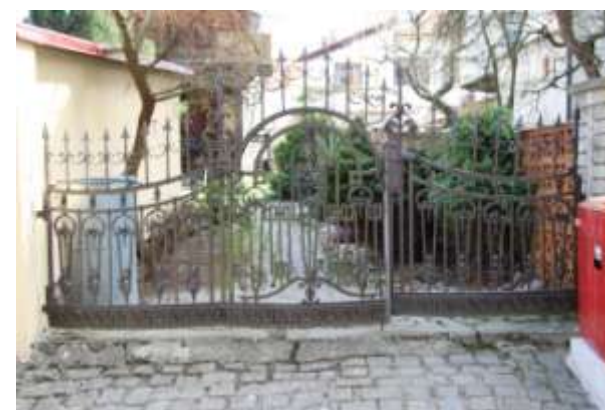
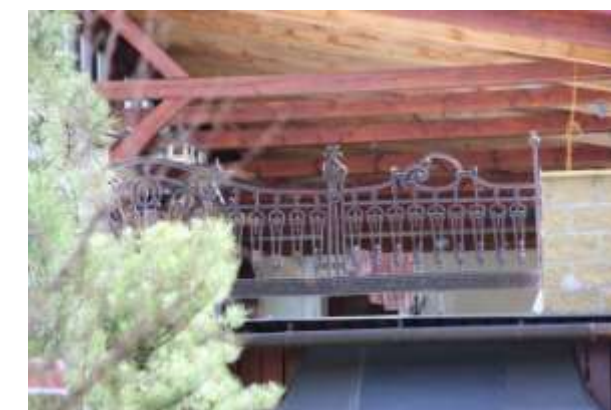
Původní zábradlí ze zimní zahrady - stávající majitel jej odnesl z hromady sutí připravené k odvozu a vyrobil z něj mimo jiné vstupní branku. Díky jeho pohotovosti se podařilo zachovat v téměř neporušeném stavu nejcennější prvek zimní zahrady, jehož vzhled by ani při nejlepší vůli nebylo možné přesně rekonstruovat.

Ještě před velkou přestavbou v r. 1989 byla z vily odstraněna zimní zahrada a přidána neforemná objemná přístavba, která zcela zničila ráz zahradního průčelí. Ze zimní zahrady se podařilo zachránit alespoň nejcennější zábradlí, které nyní slouží jako oplocení u sousedního domu. Existence originálu zavrhuje dobrý předpoklad pro budoucí restituci celého prvku.

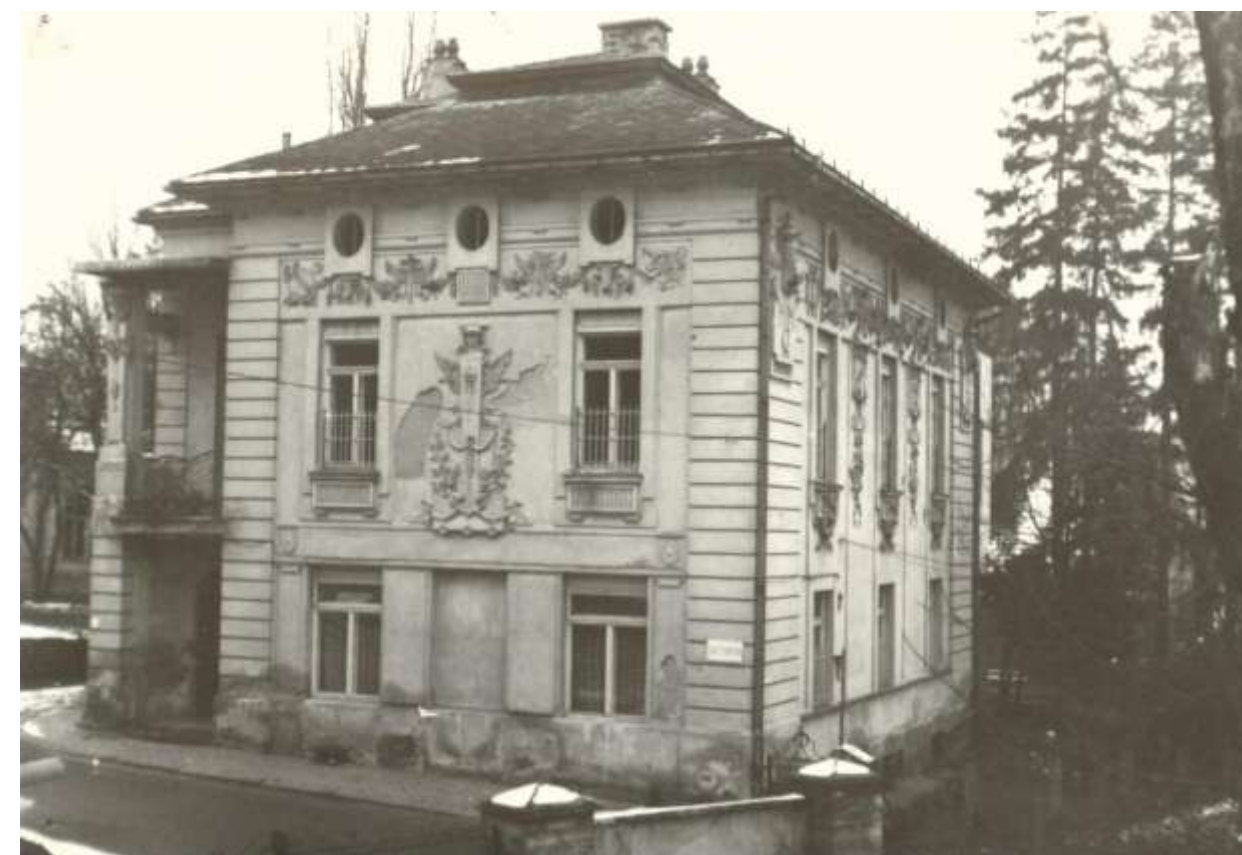
Jasně viditelný objem nové přístavby. Datace cca 70. léta, před opravou fasády.

Na snímku je patrná stará eternitová krytina i velké poškození omítek, ale zároveň v zadní části domu už chybí předsazená prosklená konstrukce zimní zahrady. Ve stavební dokumentaci k úpravám je přístavba kreslena už jako stávající zdivo (odbouraná a nově stavěná přístavba z druhé strany schodiště je jasně vyšrafovaná a původní půdorys jednoznačně vyznačen tečkovanou čarou).

Jako s jinými úpravami na vile, i ohledně data odstranění zimní zahrady panují nesrovnalosti. Mikuličákovy se ve svých pracích domnívají, že byla odstraněna až v r. 1989, nicméně snímek, který časově musí předcházet poslední velké rekonstrukci, jasně ukazuje, že zimní zahrada už bez pochybností na objektu v r. 1989 nebyla.

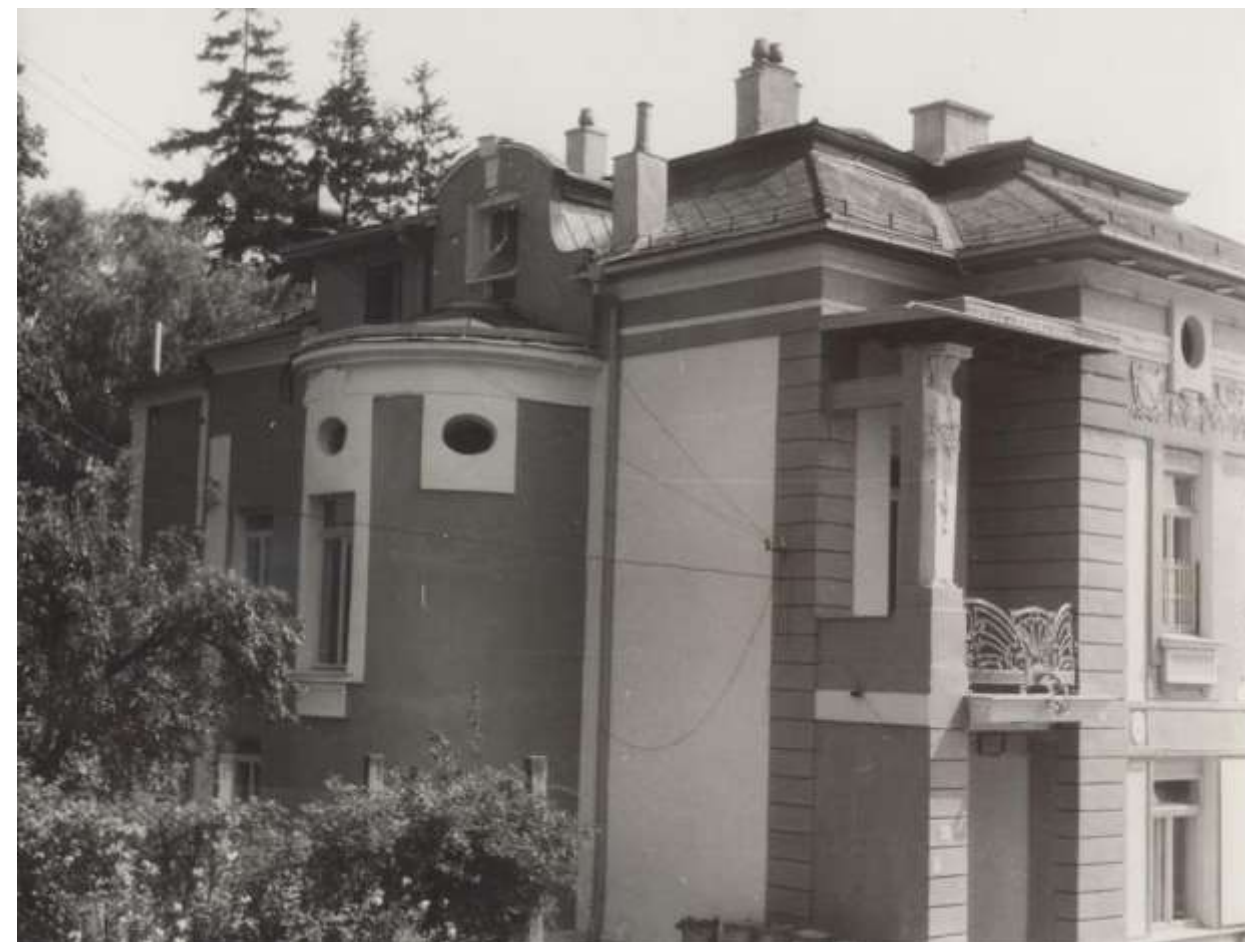
Datováno před r. 1989 kvůli původní střeše. Omítky obnoveny, odstraněna část štukové výzdoby schodiště, obměněna barevnost (výrazná tmavě žlutá a bílá)

Ještě v 70. nebo počátkem 80. let proběhla dílčí oprava fasády, kdy vila dostala novou dichromatickou barevnost.

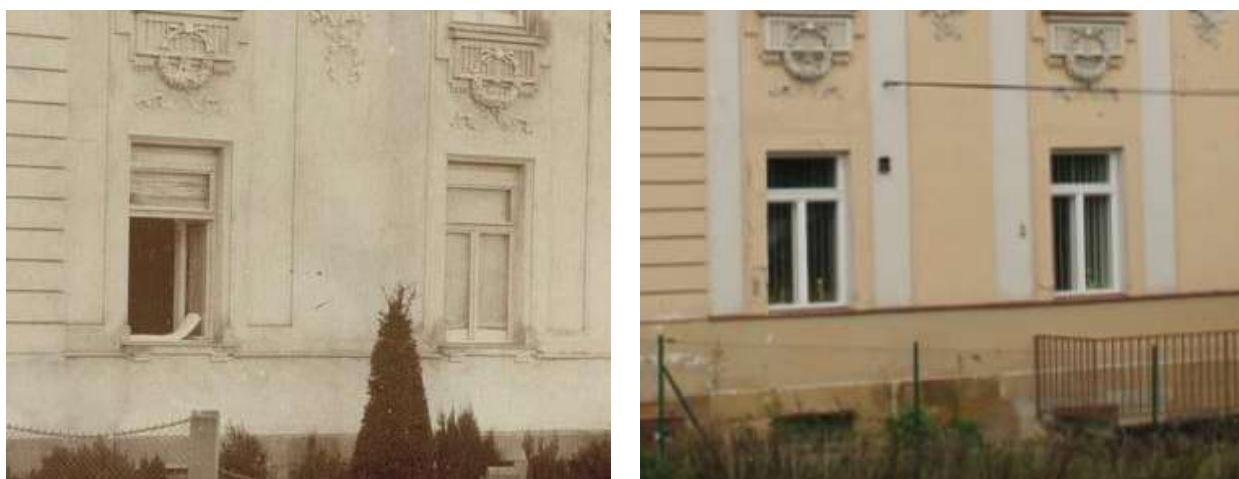
Porovnání stavu po dokončení objektu a stávajícího stavu - úprava soklu a okenních otvorů v 1.NP

Dále byly provedeny úpravy soklu ze strany domu k náměstí, kdy byly současně zjednodušeny špalety oken, odstraněny podokenní římsy a byly zrušeny nebo zakryty venkovní kastlíky pro umístění rolet. Tato úprava byla provedena patrně výrazně dříve před r. 1989, soudě dle pravděpodobné výměny venkovních okenních křídel, která mohla dosloužit zhruba po 60 letech od stavby. Přesnější datace ani hodnocení rozsahu skutečně provedených úprav na oknech ale není bez destruktivního průzkumu možné provést.

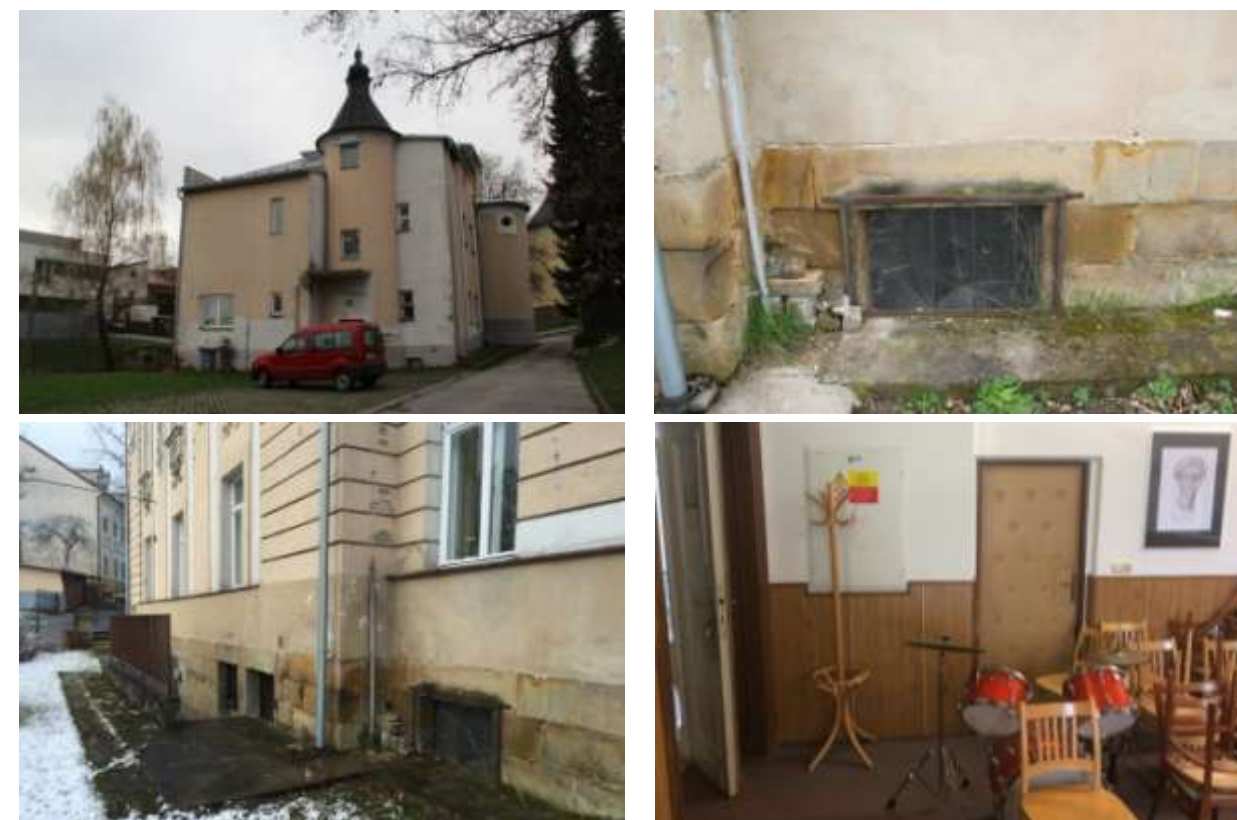
Ukázky nevhodného technického řešení rekonstrukce z r. 1989

V 1.NP byly mimořádně nevhodně, přímo přes jemný štukový ornament, vybourány dveře mezi bývalým obchodem a schodišťovou halou. Tyto dveře byly potřebné z důvodu změny dispozičního řešení přízemí a pro účely restituace objektu je nezbytné jejich odstranění. Interiéry byly celkově znehodnoceny řadou utilitárních úprav, nevhodným používáním laciných náhražkových materiálů, typových dveří, atd.

Proběhlo již několikrát zmíněné odbourání původní přístavby u zadního schodiště a její znovupostavení v jednoduchém objemu. Do přístavby byly umístěny toalety a servisovací výtah pro přepravu jídla.

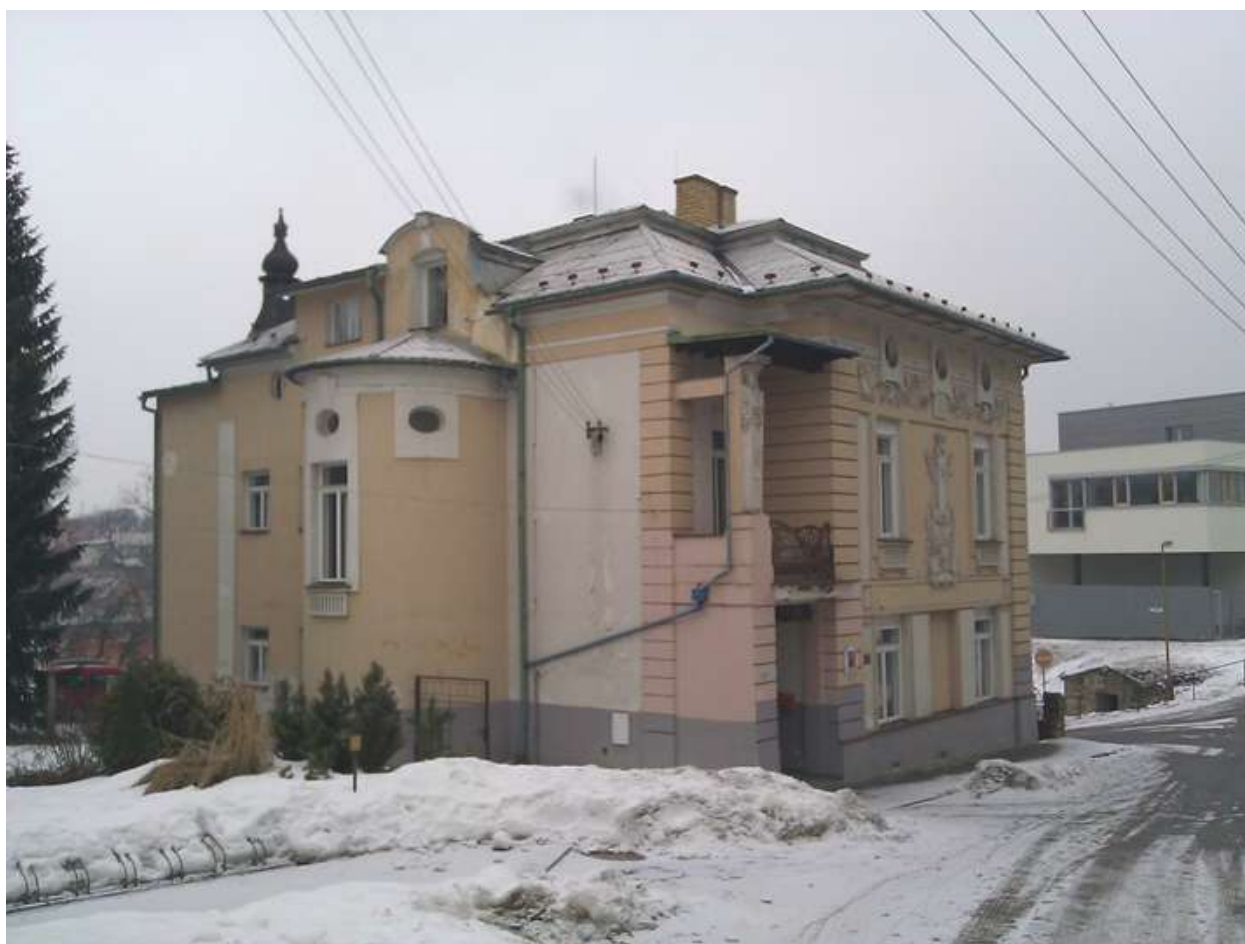
Vzhled stavby před obnovou střechy (fotografováno 2012)

Velkou opravou prošla i střecha, kde dožívající eternit nahradily šablony z pozinkovaného plechu. Katastrofální úroveň provedených prací podtrhuje, že krytinu, která při odstraňování napadala na strop místností v podkroví, se stavební podnik ani nenamáhal uklízet a leží zde dodnes. Současně byly odbourány nevyužívané komíny i s krásnými terakotovými hlavicemi. Komín od nového plynového kotle byl bezohledně proražen skrz stávající vrcholovou vaznici, kterou bylo nutné "provizorně" podepřít. Podepření je zde dodnes. Nové komíny byly vyžděny ze šamotových cihel s betonovou krycí deskou. Nad hlavním schodištěm byla doposud ne příliš pozměněná střecha zcela nahrazena, včetně odbourání části podstřešní římsy
