Památková obnova Bratmannovy vily - Valašské Klobouky

Architektonická studie využití objektu pro ZUŠ (hudební obor), přístavby pavilonu (taneční a výtvarný obor) a restituce jeho vzhledu včetně úpravy nejbližšího okolí.

PAMÁTKOVÁ OBNOVA BRATMANNOVY VILY - VALAŠSKÉ KLOBOUKY

Bc. MAREK ZÁMEČNÍK

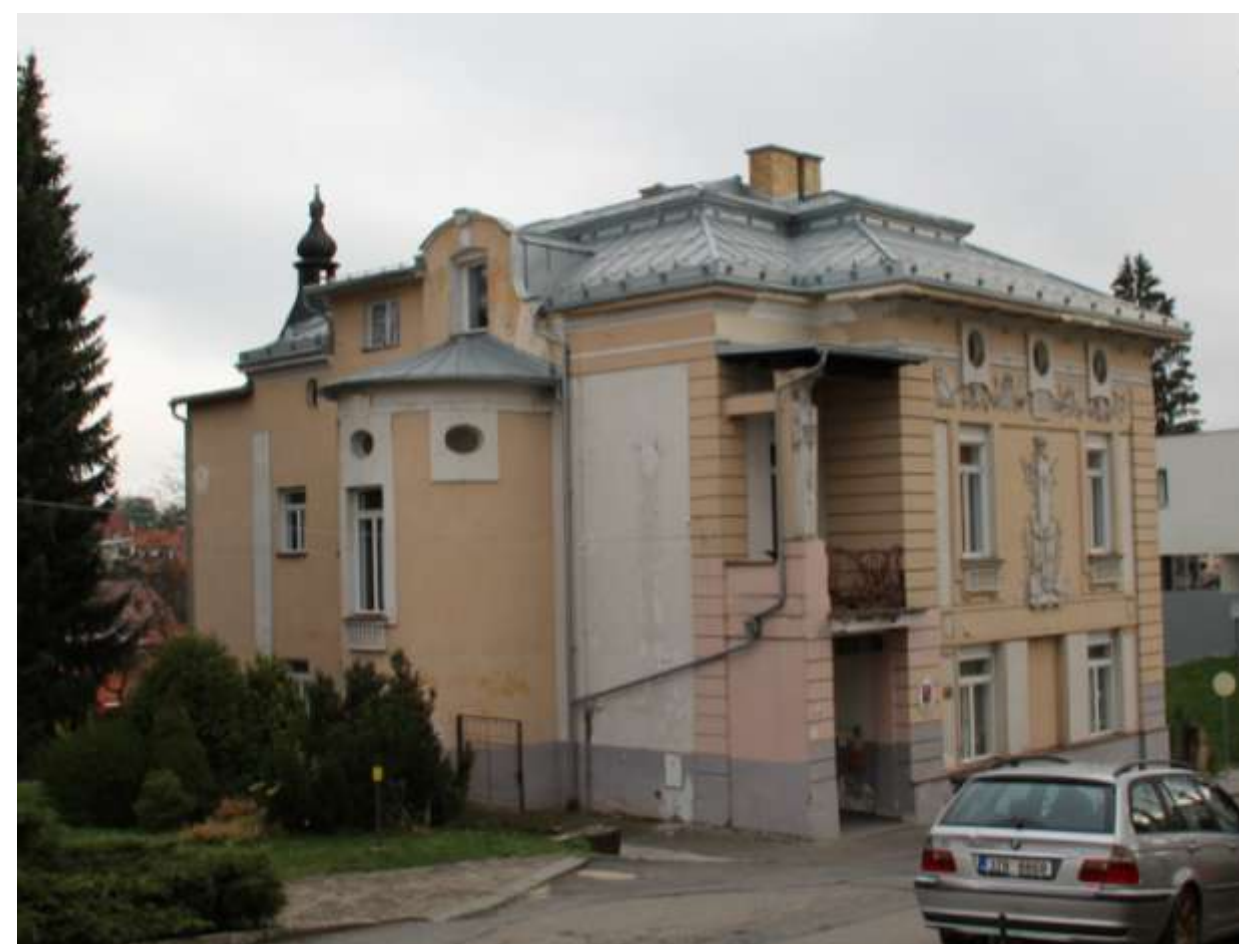
Na tomto snímku je zachycena již nová střecha. Změny jsou skutečně jen velice nepatrné.

V roce 2014 byla provedena havarijní oprava střechy, u níž by, snad, při dobré vůli bylo možné hledat snahu o alespoň částečnou rehabilitaci stavby, bohužel však absence kvalitního stavebně - historického průzkumu znamenala zcela nevhodnou volbu barevnosti, materiálového i technického provedení a rovněž tak architektonicko - výtvarného řešení. Pro potenciální restituci památkově nejhodnotnějšího stavu je nové provedení střechy nepoužitelné.

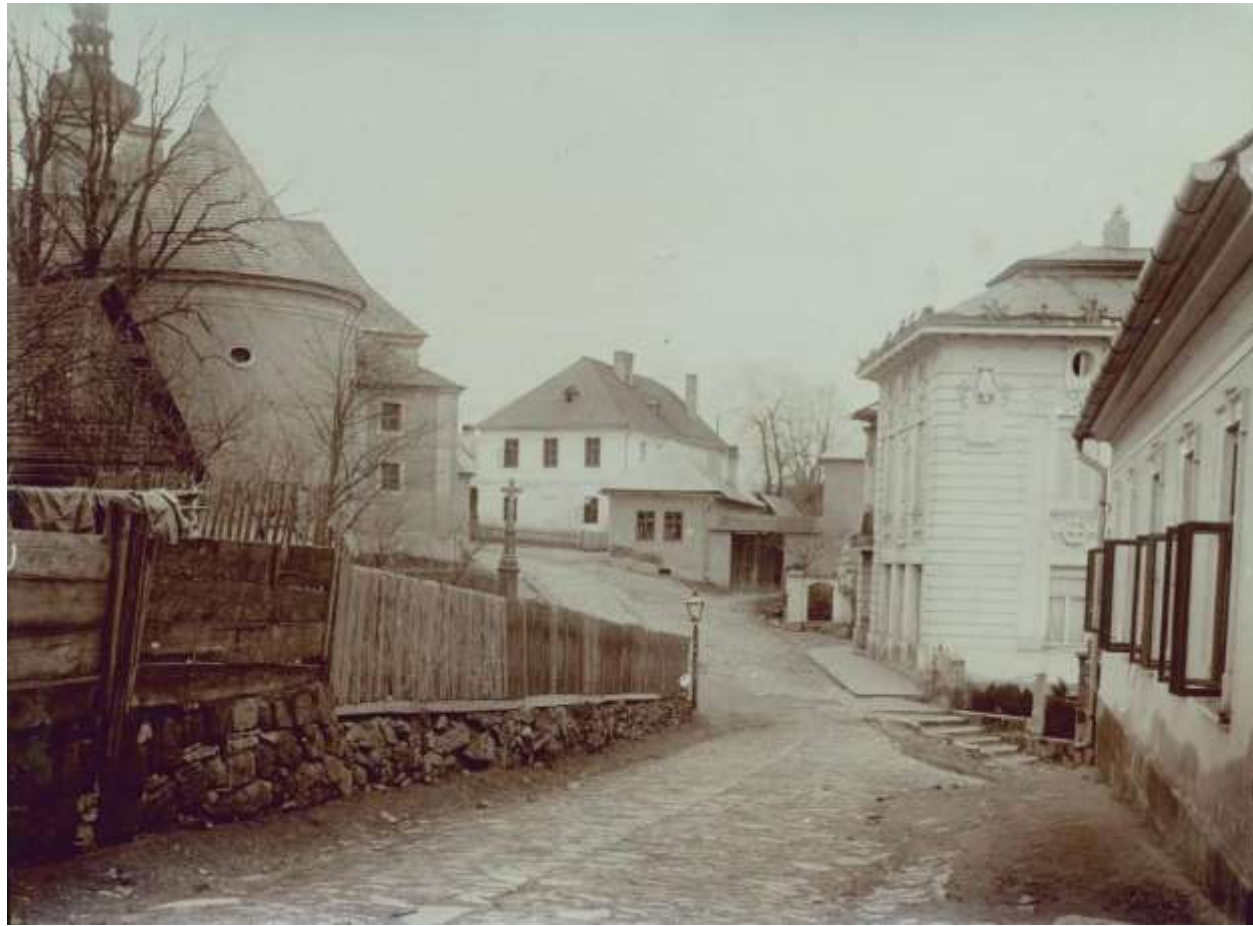
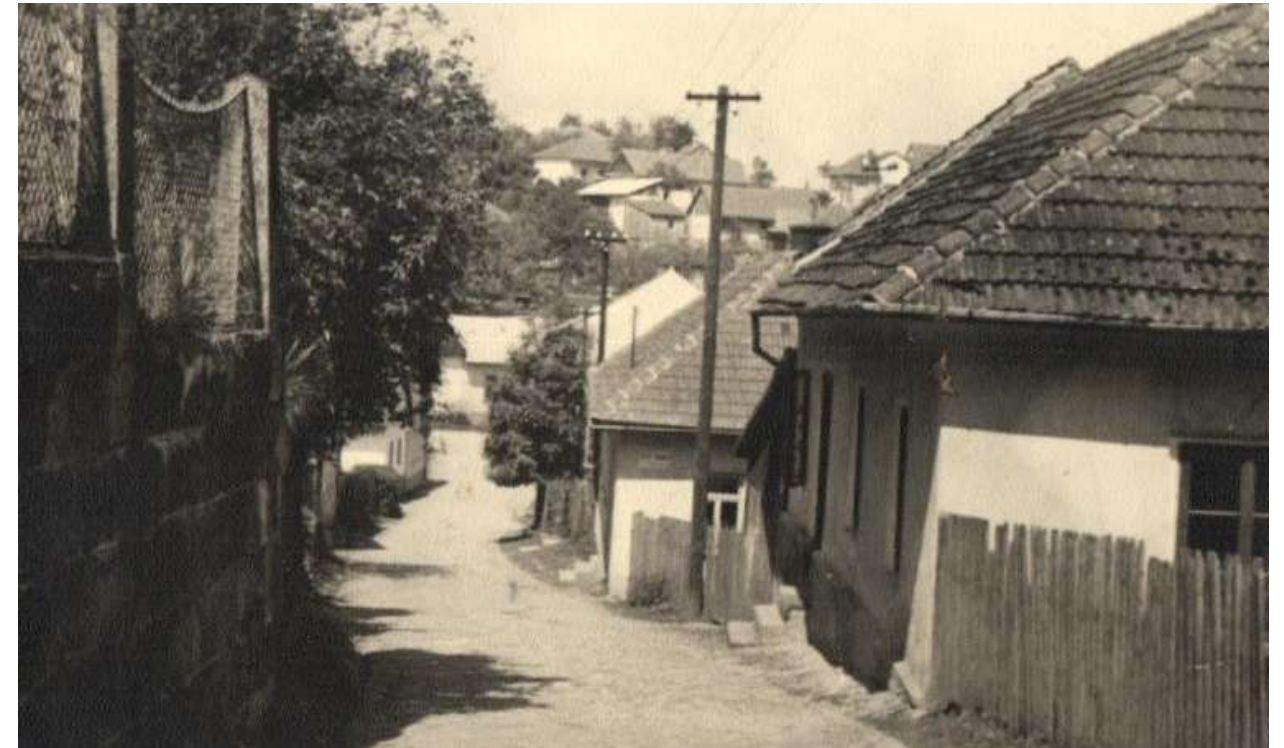
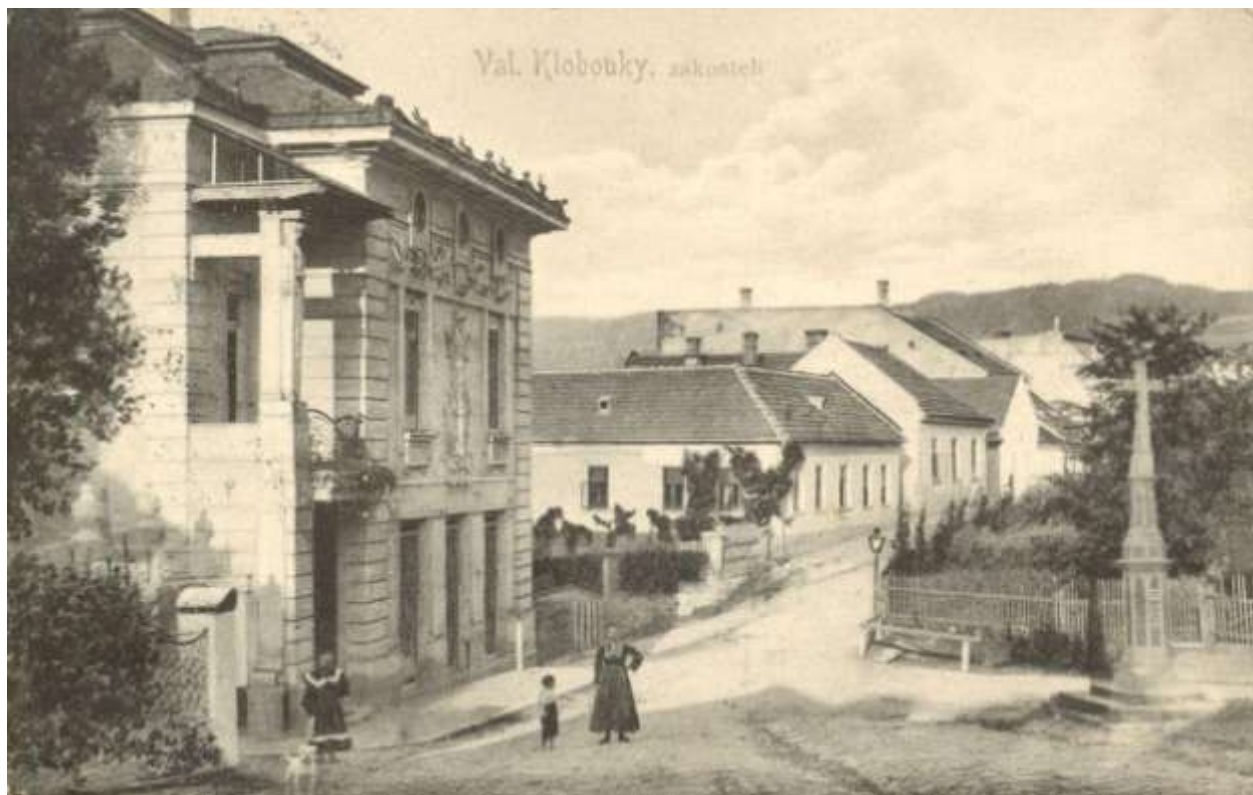
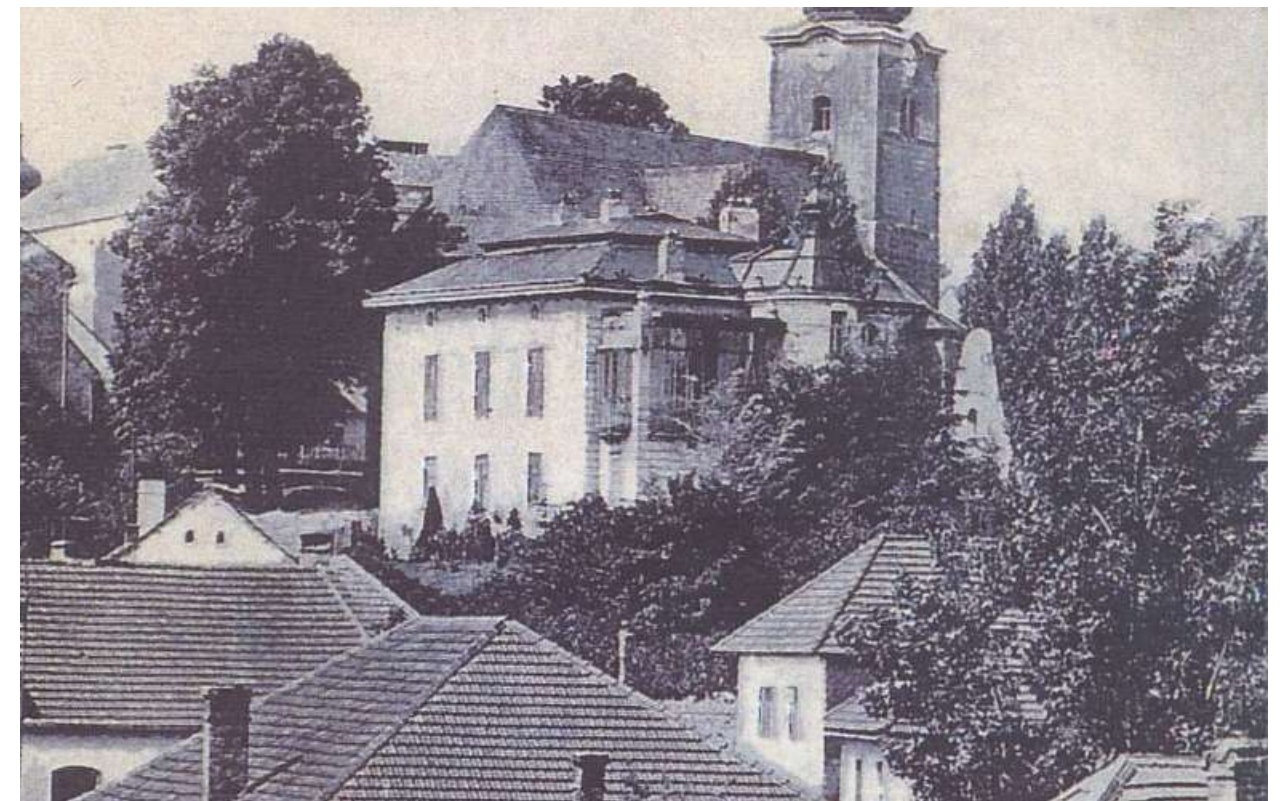
Další snímky z archivu Městského muzea. Na snímku vpravo nahoře je pohled ul. Partyzánskou s detailem řešení oplocení. Vpravo dole je z dálky zachyceno zahradní průčelí a malá část štítu zahradníkovy domku.

Hlavním, v řadě situací i jediným zdrojem, na jehož základě bylo možné například tipovat místa, jimž je třeba u průzkumu věnovat zvláštní pozornost, se staly **fotografie** z archivu Městského muzea ve Valašských Kloboukách, které byly v této práci prezentovány dříve. Je s podivem, že přestože šlo o zdaleka nejhonosnější stavbu v celém městě, existuje pouze několik málo fotografií objektu, a to ještě převážně ne příliš kvalitních. Z pozdějších dob existuje snímků víc, nejde ale už o autentickou podobu stavby. Přesto však i tyto fotografie sloužily k přibližné dataci a zjištění rozsahu provedených změn.

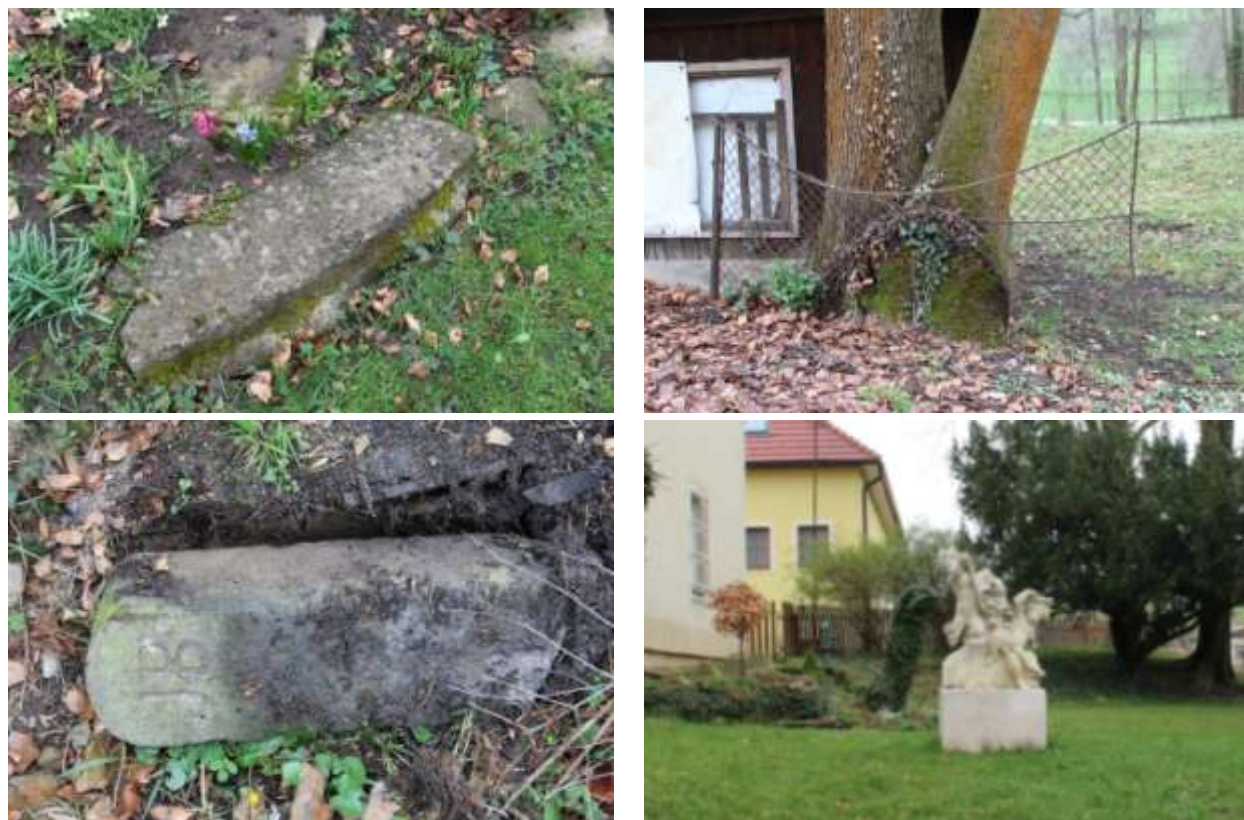
Torza výzdoby a oplocení původní zahrady

Průzkum zahrady byl proveden na počátku dubna. Pouze se potvrdilo, že z původního řešení zahrady se do dnešních dnů dochovalo jen několik sporadických fragmentů, mezi něž patří jedno sousoší, několik kusů plotových polí, pumpa a pár neurčitých kusů kamenické výzdoby. Zaměření stávajícího stavu (poloha a druhy dřevin, výškopis) bylo převzato od Bc. Marie Mikuličákové. Z její analýzy stavu zahrady vyplývá, že o žádném kusu výsadby nelze s určitostí říci, že jde o exemplář z nejstarší zahrady a že většina stromů je za polovinou své životnosti. Pro účely studie obnovy areálu lze stávající zahradu považovat za minimálně

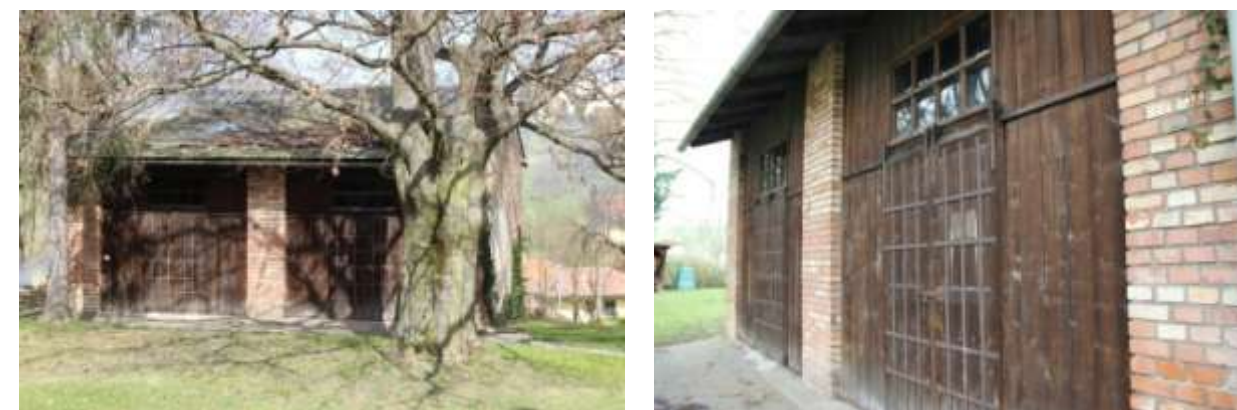
Zahradní sklad

Součástí areálu vily je i zahradní sklad, snad bývalé garáže. Stylově je lze řadit pravděpodobně do 20. - 30. let 20. století (nelze podložit, ale možná se jejich stavba kryje s prodejem domu manželům Gintrovým). Na stavbě se sice nachází některé zajímavé detaily (pojezdy vrat, kruhové okno), ale její stavebně – technický stav jinak není příliš dobrý, pískovcový sokl jeví známky sedání a stavba má pravděpodobně narušené základy. Dřevěné i zámečnické prvky jsou dožité a vyžadovaly by složitou repasi a náhradu velké části historického materiálu. V návrhu proto tento objekt odstraňuji.

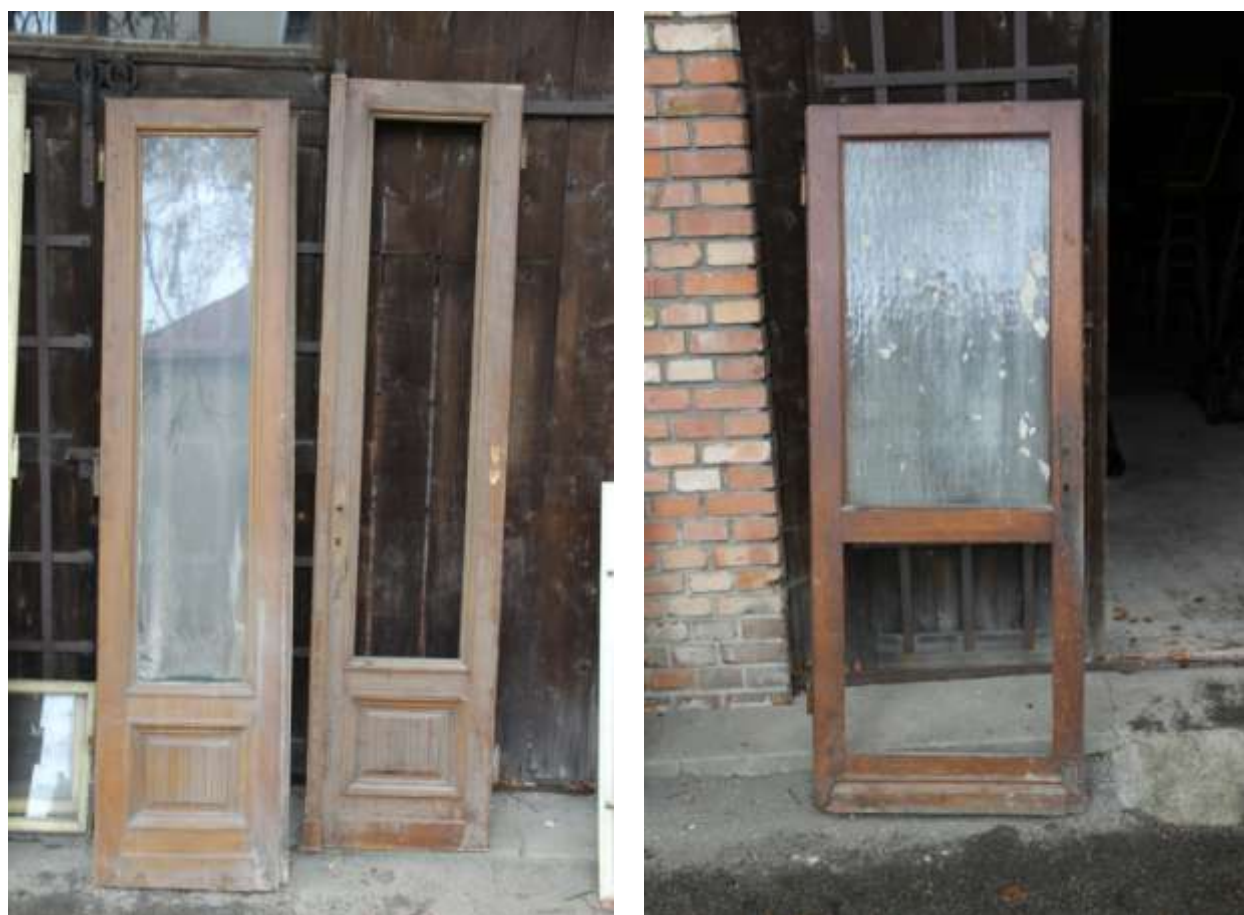
Dveře ze zimní zahrady

Minimálně část z nich byla uložena už od první přestavby po r. 1950. Všechny výplně jsou ve velmi dobrém stavu, některé mají rozbitá skla, jen venkovní křídla dveří na balkónku jsou, přestože vyrobená z dubového dřeva, viditelně poškozena povětrnostními vlivy (v době výměny byly 60 let staré). Zcela chybí kliky (ke kterým ale existují analogické vzory), většinou i štítky, naopak téměř všechny dveře mají původní a stále funkční mechaniku zámku. Jde o výjimečný nález a s ohledem na barbarské ničení jiného vybavení domu je prakticky zázrak, že tyto prvky přežily desetiletí a v budoucnu mohou být znovu osazeny za zlomek nákladů na repasi ve srovnání s výrobou replik, bylo by pouze nutné vyrobit analogické repliky zárubní.

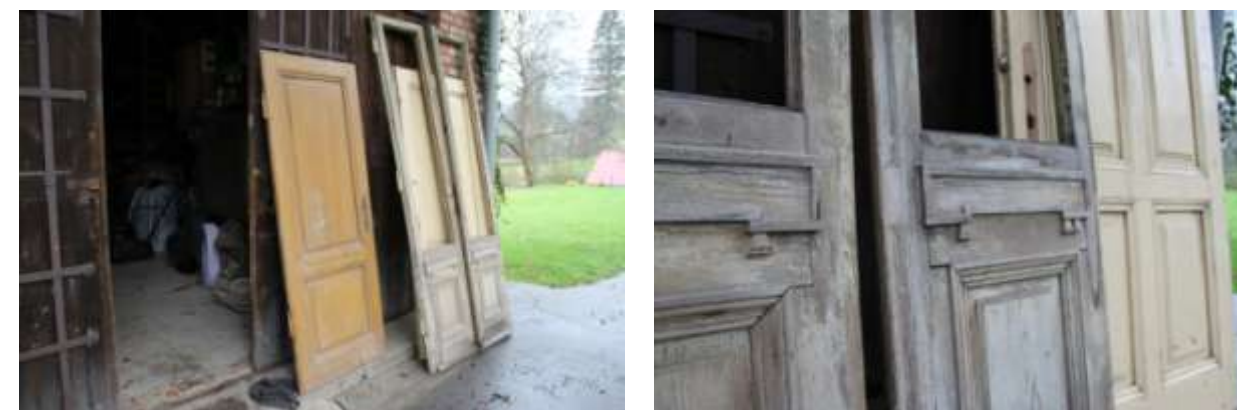
Další dveře, na snímku vpravo detail dveří na balkónku v kuchyni.

Stav po 60 letech působení povětrnostních vlivů a 60 letech skladování

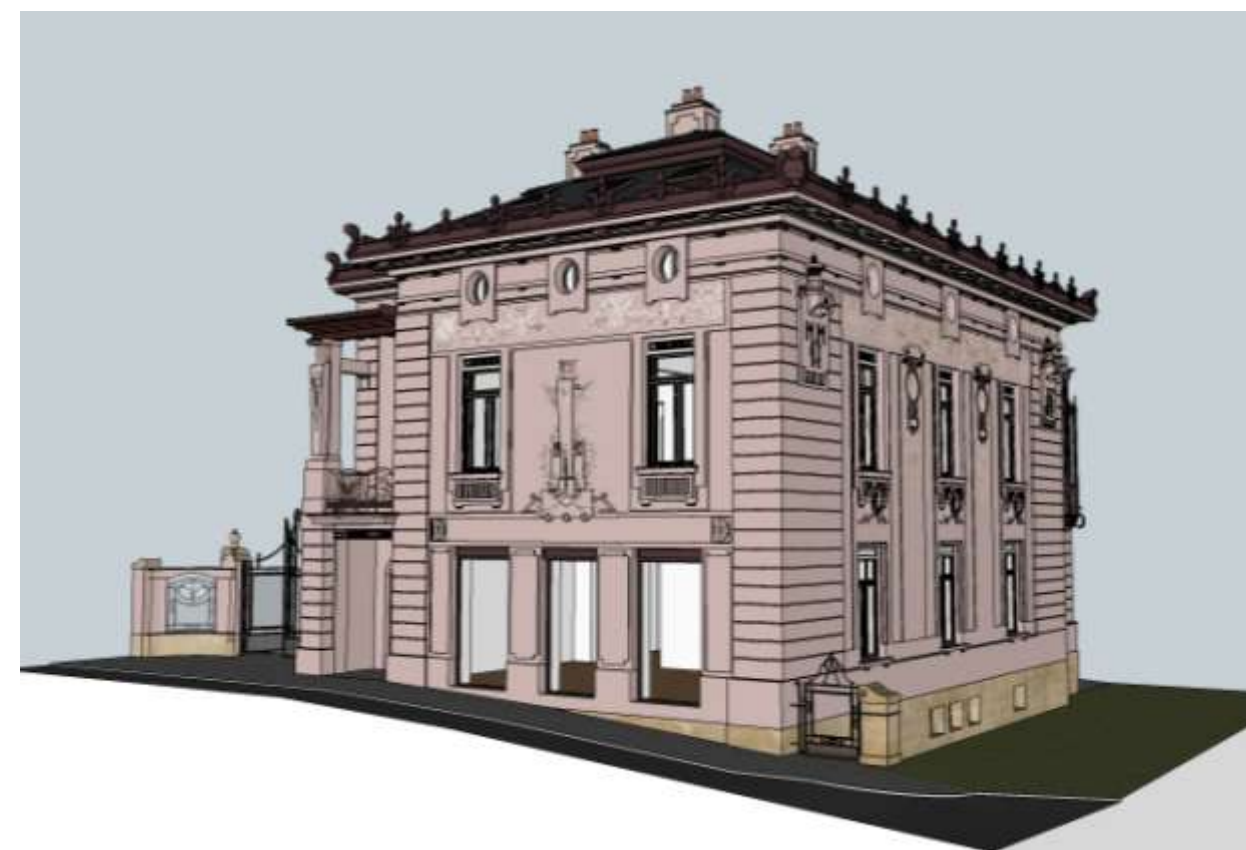
Celkový model

Výše již bylo zmíněno, že současně se zpracováváním výkresové dokumentace vznikal i počítačový 3D model celé vily.

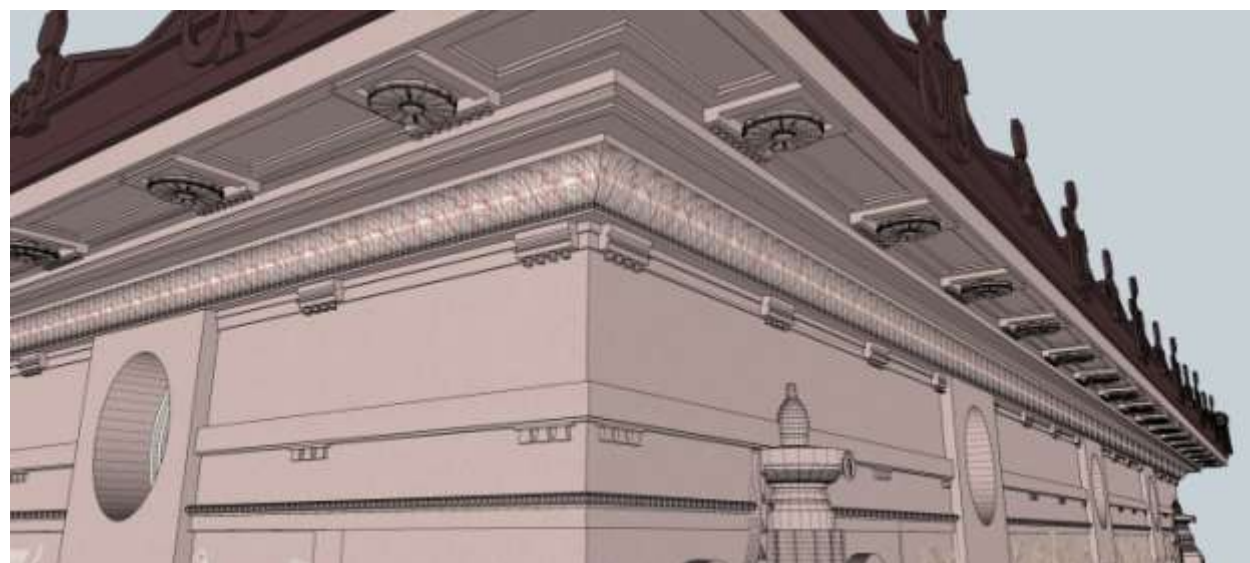
Detail podrobnosti

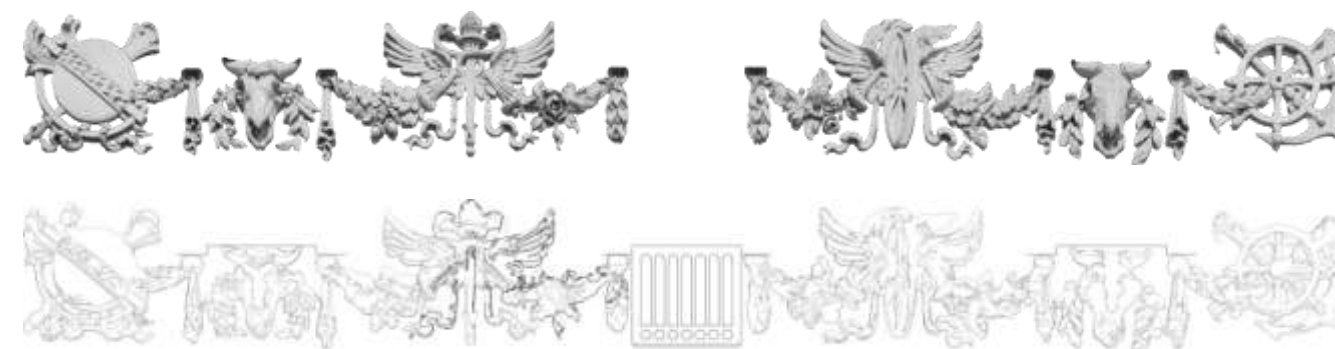
Srovnání vlysu z jižní fasády v rastrové formě (pro texturu 3D modelu) a ve vektorizované z 2D výkresů

Velkým zjednodušením při práci je také neustálá možnost průběžně kontrolovat prostorové vazby jednotlivých částí stavby a návaznosti detailů na celek. Neocenitelná je možnost 3D model „rozříznout“ a exportovat z něj řez. Dá se tak vyhnout například složitému vynášení točitých schodišť, které je v tomto případě redukováno na několik minut práce. Je to paradoxní zjištění založené na letech praxe s rekonstrukcemi historických objektů a objektů s historickými fasádami, ale pro tyto objekty se složitými štukatérskými detaily je 3D modelování v počítači kombinované ještě s vektorizováním nemodelovatelných prvků přímo do 2D výkresů zdaleka nejefektivnějším způsobem práce, umožňující současně zachovat detailnost ruční kresby (kterou ale v dnešní době v podstatě není možné používat při projektování) a zároveň technickou přesnost výkresu nezbytnou pro další fáze projektu. U Bratmannovy vily jsou zmíněné postupy použity při vytváření kovářských a štukatérských prvků, které není hospodárně možné vymodelovat ve 3D – na tvarované plochy jsou promítány vlastnoručně vyrobené textury zábradlí tvořené vyřezáním z fotografií, ve 2D výkresech jsou pak tyto kresby nahrazeny jejich vektorizovanými obdobami.

Stojí za zmínku především z důvodu, že práce ve 3D umožňuje u velice členitých staveb s profilovanými fasádami získat přímým převodem na 2D velmi podrobné a především přesné výkresy pohledů, které by bylo nemožné nebo jen mimořádně pracné vynášet

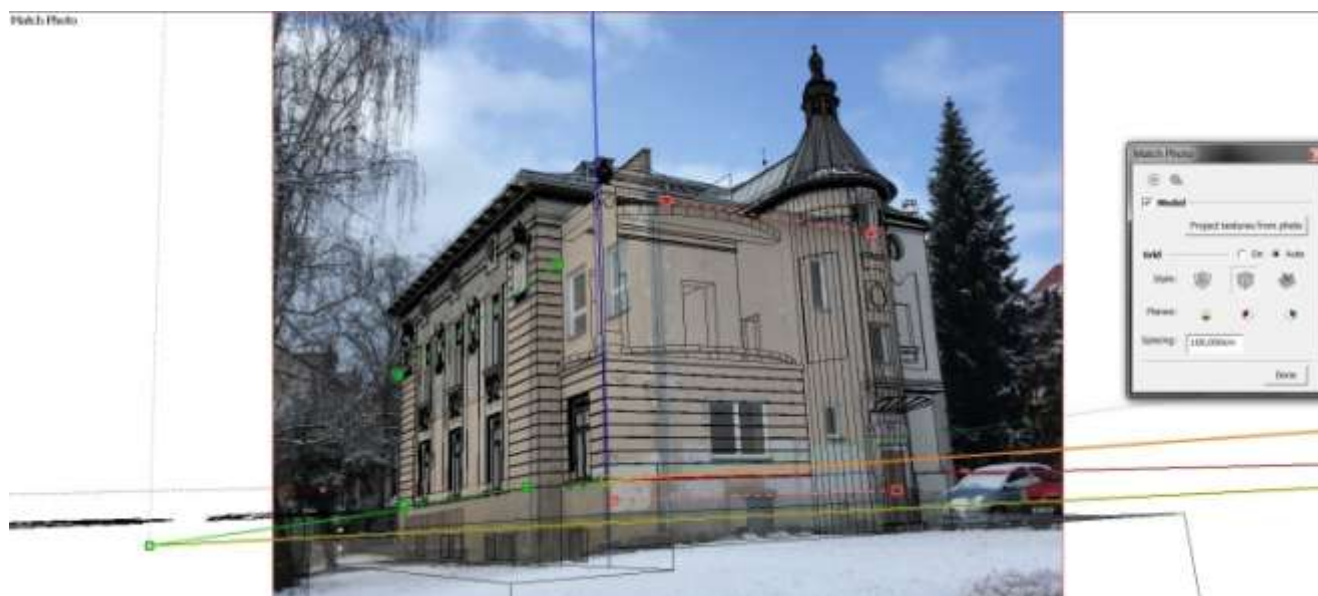
Fotogrammetrické odvozování tvaru a velikosti střechy nad schodištěm přes známý referenční bod.

Část 3D modelu bylo nutné zpracovat za pomoci fotogrammetrie. Vestavěný nástroj programu SketchUp umožňuje na základě jednoho referenčního bodu (totožného v modelu i ve fotografii) a nastavení úběžníků nastavit kameru modelu tak, že odpovídá pozici objektu na fotografii a fotogrammetricky tak byly odvozovány prvky, které nebylo možné zaměřit (př. střecha nad zadním schodištěm s bání), nebo už neexistují (př. objemové řešení severního průčelí, poloha sklepních oken, tvar a velikost balkonku z kuchyně, tvar střechy zimní zahrady,...).

K přesnosti metody lze uvést například toto: pomocí fotogrammetrie jsem odvodil pozici oválného půdního okna v západním průčelí – tím pádem zároveň i polohu balkonku tamtéž. Oválné okno se nepodařilo v počátku práce zaměřit kvůli nemožnému vstupu do

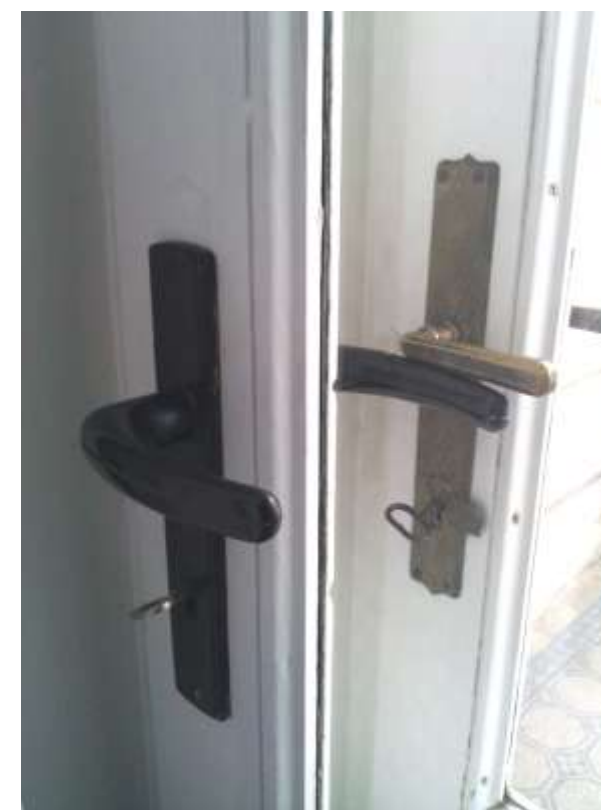
Zcela typická situace pro výrobu přesné repliky podle vzoru.

Souběžně může probíhat proces výroby sériových prvků, u nichž chybí pouze některé kusy, ale stále existují originály. Zde se bude jednat především o kování oken a dveří, ale

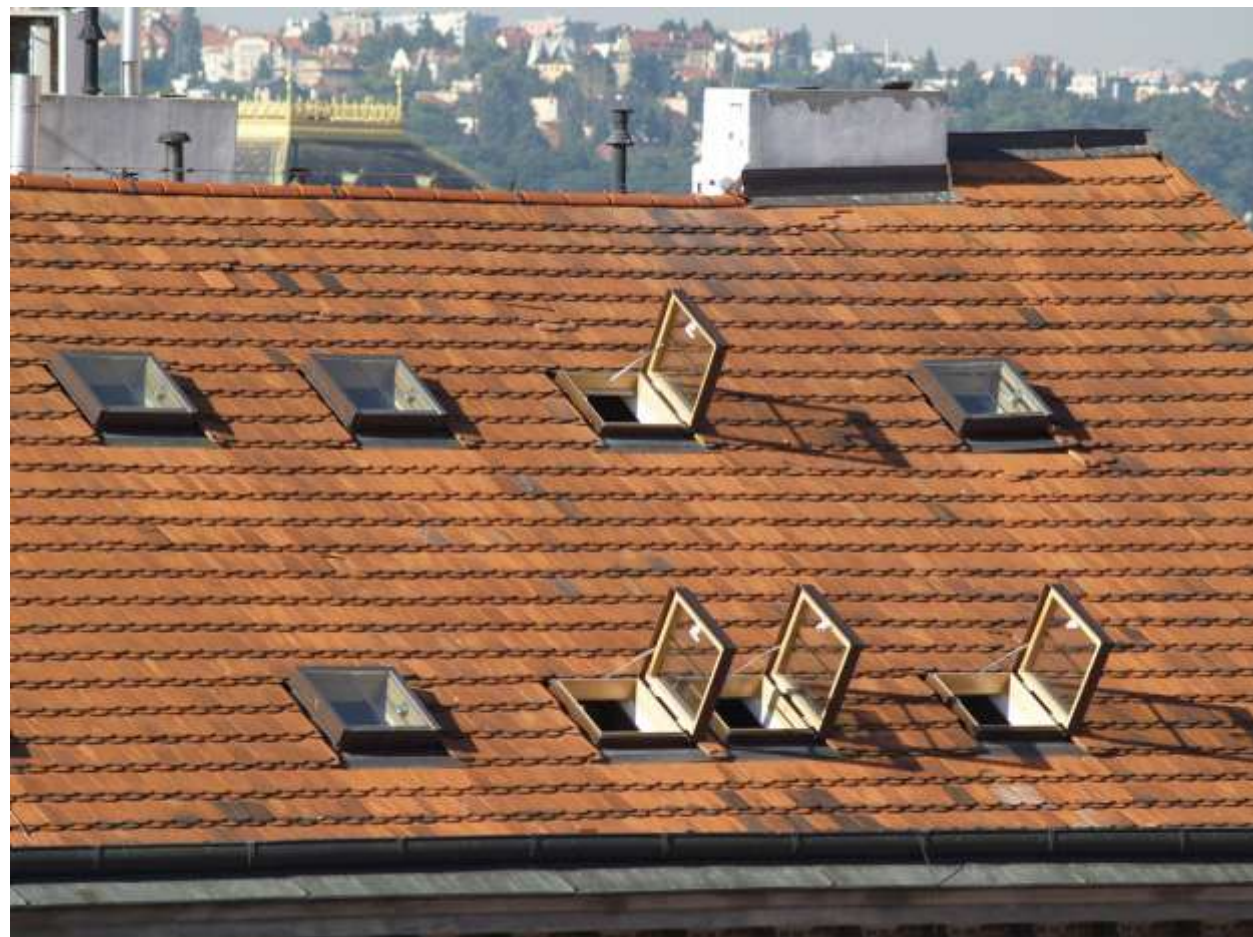
Osvětlení prostor bude zajištěno ze střešních oken. Půjde o výrobky určené pro historické stavby s měděným oplechováním, redukovanou velikostí i tloušťkou rámu a přirozenějším čtvercovým tvarem.

Střešní okna napodobující světlíky určená pro půdní vestavby do historického prostředí.
