Památková obnova Bratmannovy vily - Valašské Klobouky

Architektonická studie využití objektu pro ZUŠ (hudební obor), přístavby pavilonu (taneční a výtvarný obor) a restituce jeho vzhledu včetně úpravy nejbližšího okolí.

PAMÁTKOVÁ OBNOVA BRATMANNOVY VILY - VALAŠSKÉ KLOBOUKY

1.1. Základní informace o objektu

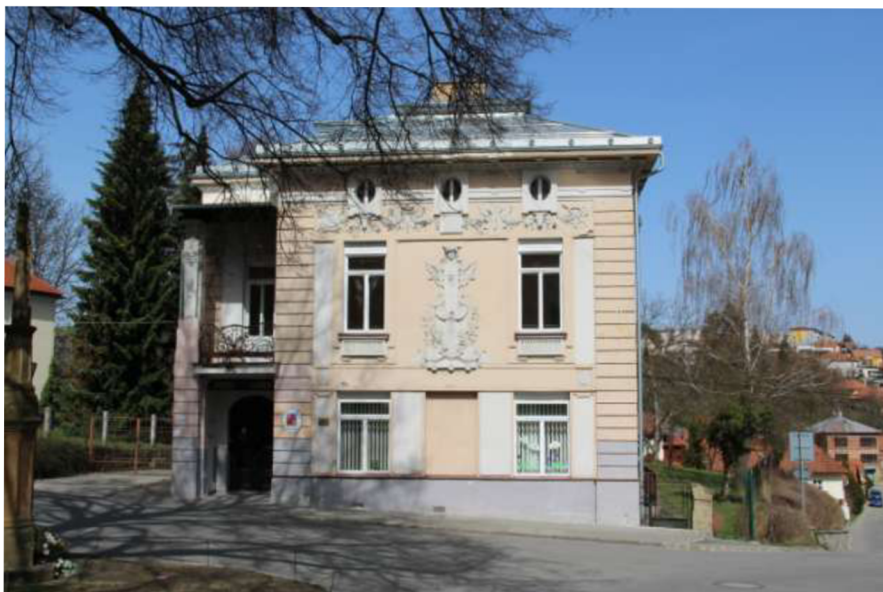
Jižní fasáda (ke kostelu)

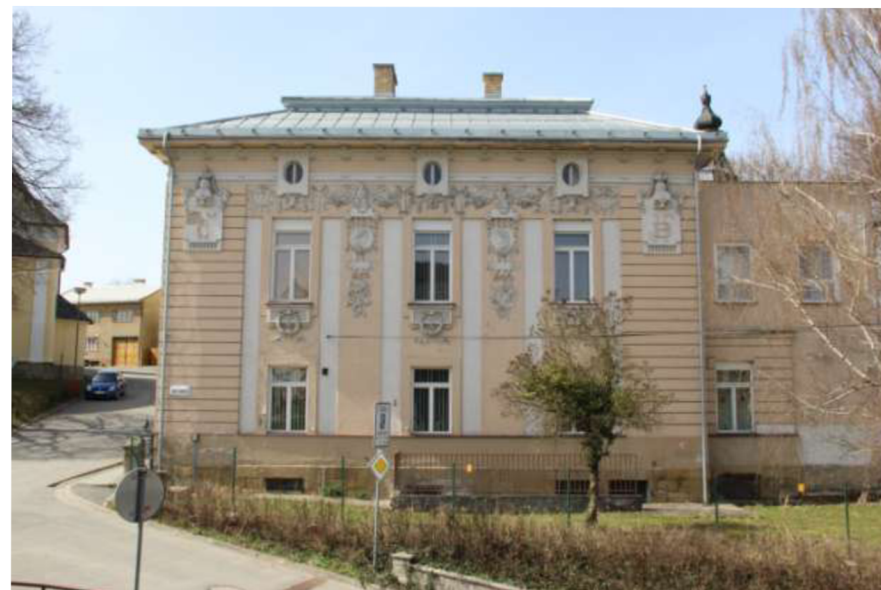
Východní fasáda (k náměstí)

Dvoupodlažní stavba se směrem k náměstí obrací výrazně reliéfně zdobenou **východní fasádou** s motivy bohů Merkura a Apollona a múzou hudby Euterpé. Ještě převážně statická celková kompozice vychází z doznívajícího historismu a výrazně jí dominují mohutné nárožní bosáže. Ustupující část průčelí v zadní části objektu kompozičně už náleží zahradě. V dřívější době zde byla k domu připojena překrásná kovová zimní zahrada přístupná ze salonu ve druhém podlaží. Dnes ji nahrazuje zcela nevhodná přístavba nerespektující proporce vily. Směrem ke kostelu pokračuje na **jižní fasádě** vlys s alegorickými motivy boha Merkura, fasádě dominuje velký osově orientovaný basreliefní motiv téhož boha. Kompozici fasády narušují neproporční okna v přízemí, která pocházejí z přestavby v r. 1952, kdy nahradila dvojici výkladců. Vstup pod basrelíefem Merkura orientovaný na osu průčelí byl zaslepen zcela. Vstup do vily se nachází v levé části průčelí, je zapuštěný do hlavního objemu budovy. Nad ním se nachází lodžie s bohatě kovářsky zdobeným zábradlím a s nárožním pilířem zdobeným motivem boha vína a veselí Bakcha či Dionýsa, jak lze soudit podle charakteru busty i atributů vína. Vila se od tohoto místa od jakoby oprošťuje od

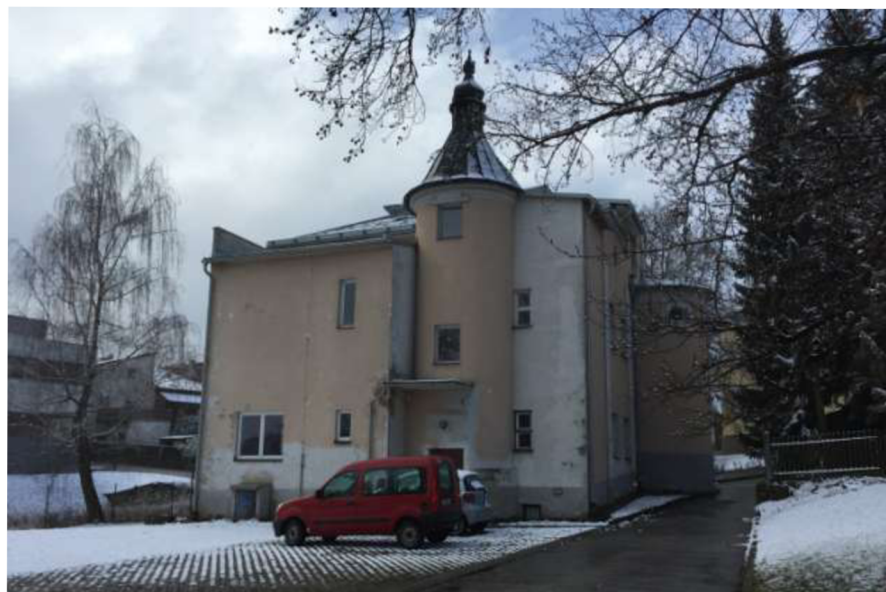
Severní fasáda (do zahrady)

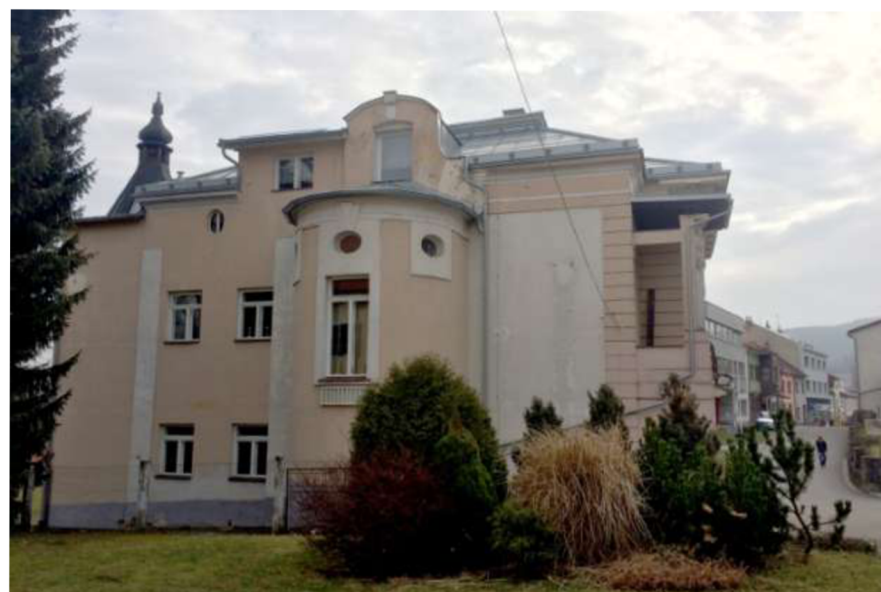
Západní fasáda (k faře)

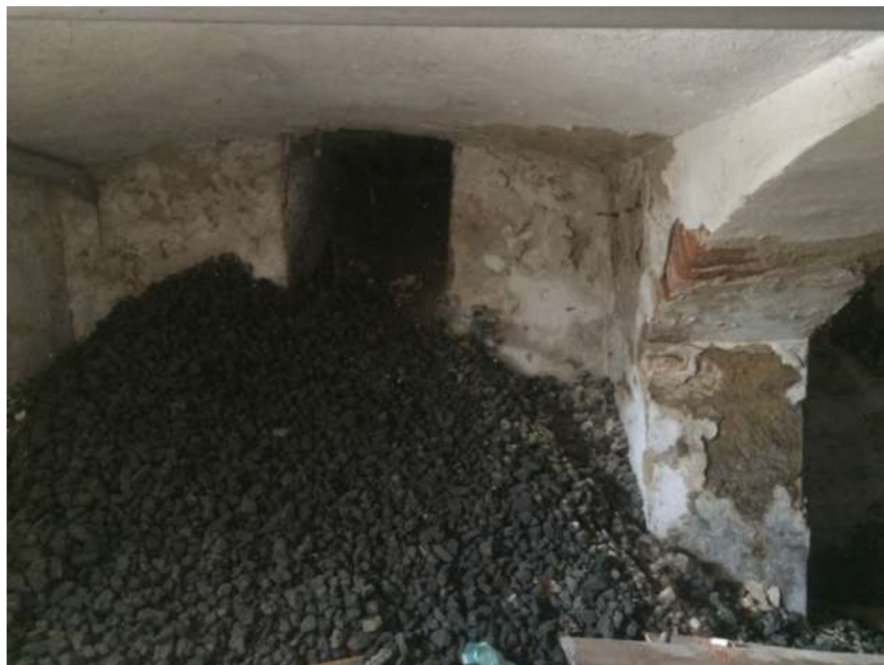
Bývalá uhelna - kamenné obvodové zdivo, klenuté stropy

Stropy nad suterénem byly provedeny převážně jako tzv. stájové klenby - tedy cihelné do válcovaných ocelových profilů. Pouze v bývalé uhelně jsou klenby vyzdívané kompletně z cihel. Nižší světlá výška místnosti a odlišné konstrukční řešení vyvolává otázku, zda konkrétně tento sklep nebyl součástí starší stavby. Tmavší barva pískovce z venkovní strany by mohla tuto domněnku potvrzovat.

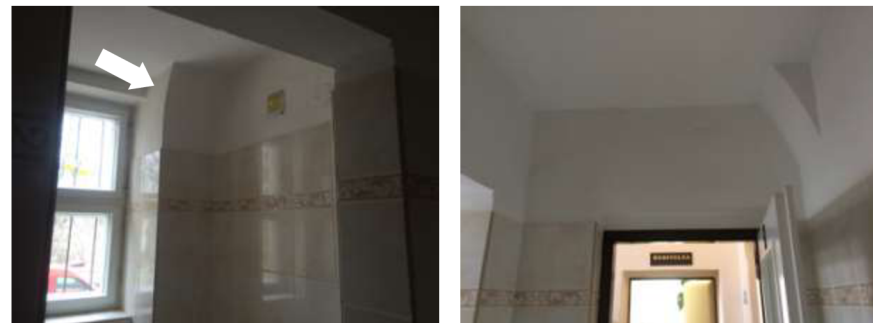
Zde se objevuje první spomné místo. Po straně schodiště jsou dnes umístěny toalety, které ale nejsou původní. Na jejich místě stála přístavba menšího půdorysu, která byla v r. 1989 odbourána a vystavěna nově. Během průzkumu stavby ale byly v nosném zdivu schodiště v místě vstupu do záchodů objeveny paty klenby, která na celou šířku původní přístavby překlenovala otvor v nosné zdi.

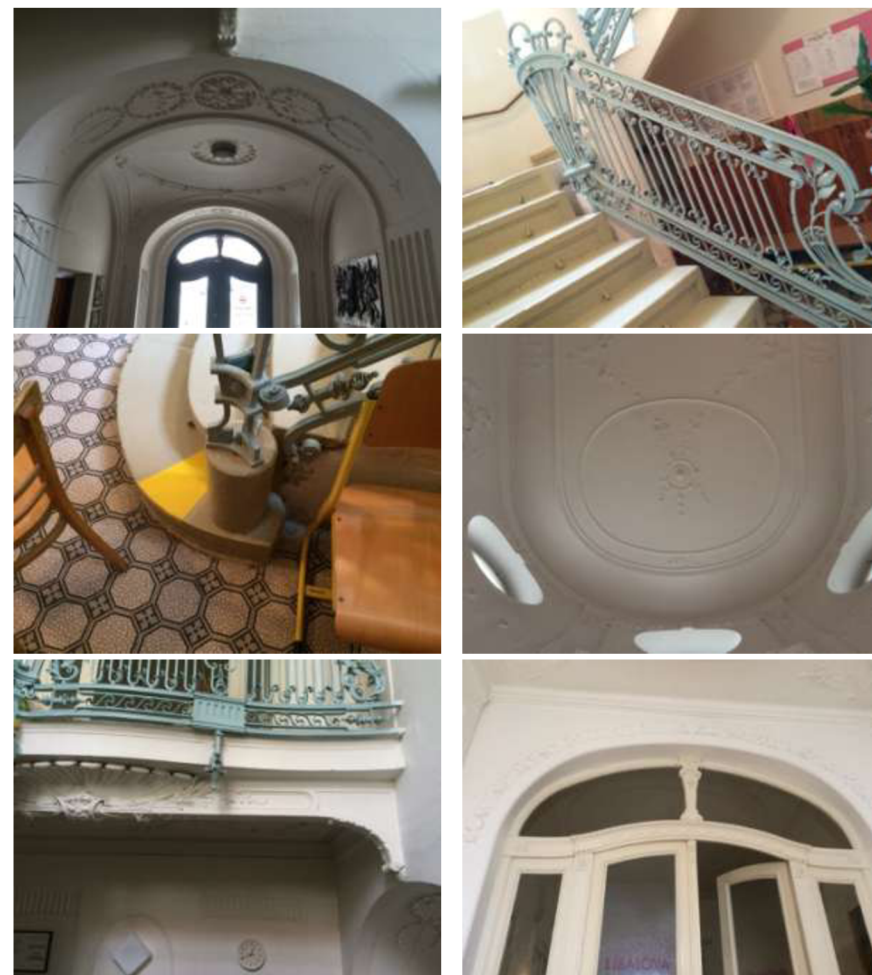
Detaily výzdoby schodištvé haly

Z prvního podlaží také vedlo reprezentativní schodiště do bytu Bratmannů, provozně oddělené od zbytku dispozice. Pouze tento prostor v přízemí byl okázale vyzdoben štukatérskými a kovářskými detaily, které bude nezbytné při restaurátorském průzkumu objektu podrobně pasportizovat a, přirozeně, při jakékoliv formě obnovy vily zachovat a restaurovat v původní barevnosti. Zbytek podlaží byl podle všech předpokladů pojat jen účelově, bez důrazu na umělecké zpracování. I přes to ale úroveň pouhého řemeslného detailu bez zvláštního zdůraznění požadavku na estetickou hodnotu dalece převyšovala úroveň stavebních detailů z pozdějších úprav.

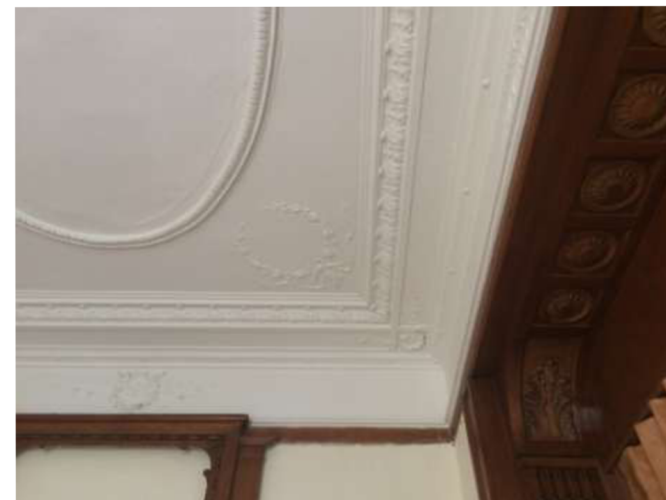
Bývalá jídelna - detail výzdoby stropu a portálu do salonu

Oproti schodišti byl osově umístěn vstup do menší místnosti - bohatě zdobené jídelny. Přes široký portál se z této místnosti dalo projít do slavnostního pokoje - salonu.

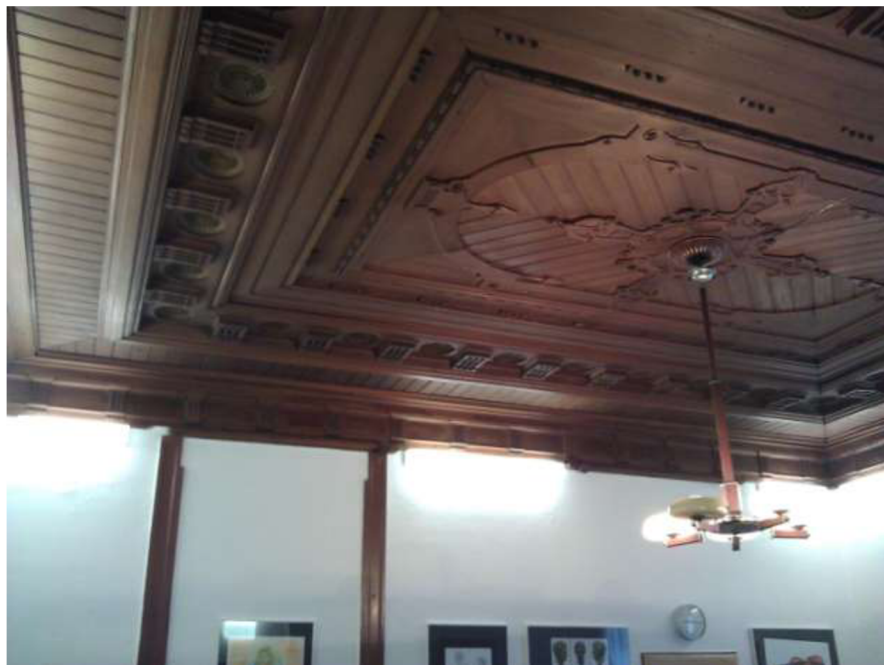
Salon - strop, na zdí pozůstatek obložek dveří do zimní zahrady

V salonu se dodnes zachoval bohatě vyřezávaný dřevěný strop, který jen naznačuje zaniklou krásu místnosti. Na delší straně půdorysu byla dříve dvojice dvoukřídlých dveří vedoucích do zimní zahrady (také někde označované jako veranda). Tato celoprosklená místnost s kovovou konstrukcí a složitě tvářeným zábradlím měla panoramatický výhled na protější svah, na náměstí a především do zahrady vily. Šlo o nejvýraznější architektonický prvek domu.

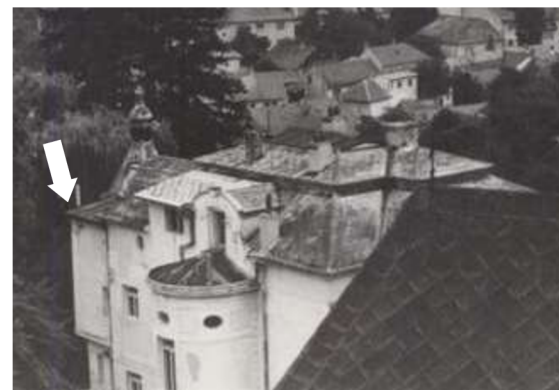
*Výřez fotografie (po 1970) se zachyceným původním tvarem zmíněné přístavby
(Archiv Městského muzea Val. Kloubouky)*

Ty vedly do malé půdní místnosti vybudované asi až během stavby ve zbytkovém prostoru nad spižírnu o patro níž. Zde se objevuje druhá otázka dispozičního řešení domu. Víme s velkou pravděpodobností, že odstraněná přístavba nebyla, snad jako jediná část vily, postavena přesně v souladu se skicou zahradního průčelí. Původně zde měla být atika ozdobená kamennou vázou (viz kresba A.Ludwiga), ve skutečnosti ale už nejstarší fotografie jasně ukazují, že střecha této přístavby byla pultová, navíc po fotogrammetrickém srovnání i o něco výše než v návrhu. Existence zadržných dveří znamená, že zde byla dříve místnost. Z těchto skutečností dedukuji, že během stavby se narazilo na Gessnerovu chybu (ať už záměrnou, nebo ne), kdy by buď v 2.NP vznikla místnost půdorysu 2,8 x 1,7m a nesmyslné světlé výšky cca 4,5m, nebo dvě místnosti nad sebou, z nichž jedna bude mít světlou výšku bránící v jejím řádném užívání, a tím pádem stavebník či stavitel už dále bez souhlasu pragmaticky pozměnili projekt tak, aby obě místnosti měly využitelnou výšku (ve 2. podlaží cca 2,7m podle úrovně prahu dveří na schodišťové mezipodestě a na půdě asi 1,9m). Z důvodu nemožnosti navázat esteticky na korunní římsu na schodišti pak přístavbu zastřešili už pouze nízkou pultovou střechou.

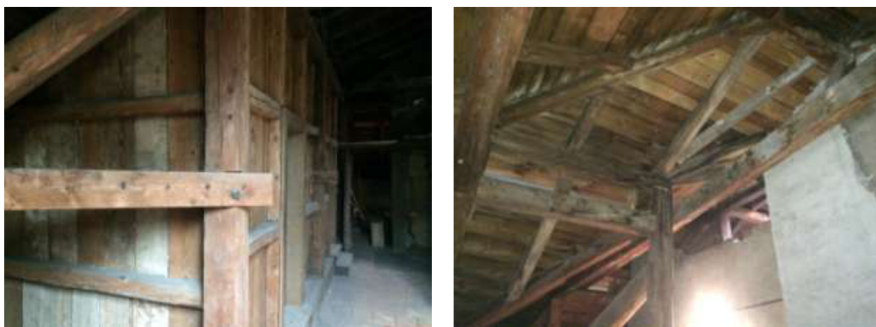
Půdní prostory (2016)

Zbytek půdního prostoru už žádnou záhadu nepřináší. Z horní podesty schodiště vedla zděná chodba se střešním světlíkem ke zděnému pokojíku, který byl osvětlený z vikýře nad hlavním schodištěm. Nabízí se úvaha, že mohlo jít o pokojík služky, případně kuchařky. Místnost, stejně jako zbytek podlaží, je bez jakéhokoliv dekoru

Po stranách chodby se dalo vstoupit do prostoru krovu. Menší půda po pravé straně byla spíš zůstatkovým prostorem pro možné skladování. Velká půda po levé straně chodby ale byla prostorná, dokonce zde vznikly zadeštěné a omítnuté skladovací boxy. Vysoká nadezdívka (cca 1,6m) umožňovala využití celé plochy podkrovní a skýtá velký potenciál pro budoucí využití i za předpokladu zakrytí vazných trámů a tím pádem snížení výšky nadezdívky na cca 1,3m. Půda je stále opatřena původní nespalnou podlahou z cihel půdovek. Krov je mansardový, klasický tesařský z ručně tesaných trámů. Zajímavostí je pragmatické provedení krovu, kdy horní střecha mansardy je vynášena vzpěradlem bez nutnosti podpírat vrcholovou vaznici z úrovně podlahy. Prostor krovu je tak ve střední části zcela volný. Při zaměřování krovu se opět ukázalo umění starých tesařských mistrů, protože krov je zhotoven prakticky dokonale přesně. Řádově centimetrové odchylky (do 5 cm) od ideální polohy lze přičíst součtu chyb měření pásmem, nerovné omítky i ne zcela pravidelně otesaným trámům.

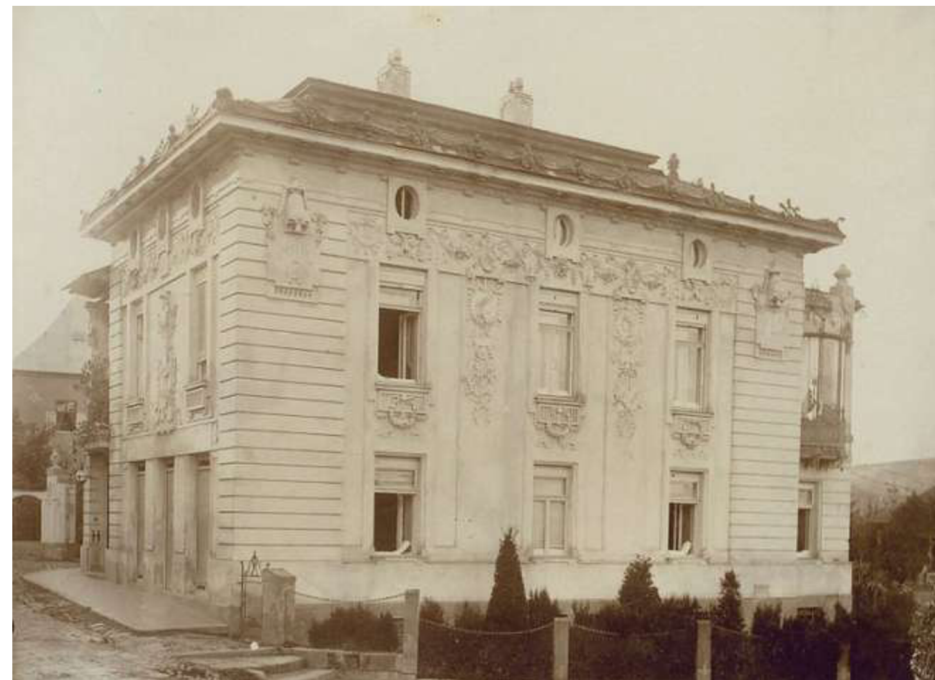
Fotografie zachycující vilu někdy v prvních letech 20. století - nejznámější fotografie objektu, jediná známá zachycující celkový pohled bez pozdějších změn. Na tuto fotografii bude také opakovaně odkazováno (Archiv Městského muzea Val. Klobouky)

Do roku 1930 je vila v držení rodiny stavitelů (o majetkových poměrech se blíže zmiňuji v historii objektu). Během této doby vzniká nejprěsnější a nejznámější fotografie vily pořízená z ul. Smetanovy (viz předchozí strana). Objekt je zde zachycen v nejautentičtější podobě, bohužel pouze ze dvou stran, a to ještě z těch nejméně pozmeněných pozdějšími úpravami. I tak se ale tato fotografie stává hlavním zdrojem informací o vzhledu vily v nejranější fázi její existence. Jak je z fotografie patrné, fasáda už jeví určité známky poškození povětrnostními vlivy, fotografie tedy pochází zřejmě z první dekády 20. století. Výrazně pozdější datace není příliš pravděpodobná.

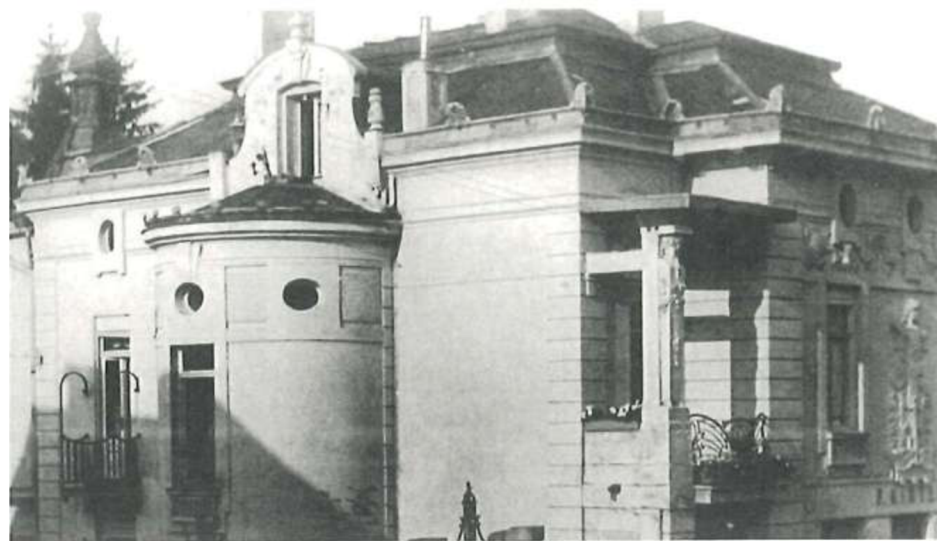
Fotografie západního průčelí po r. 1930 - podle nápisu F. Ginter nad vstupem v pravém dolním rohu.

Již je možné vidět první reduktivní úpravy.

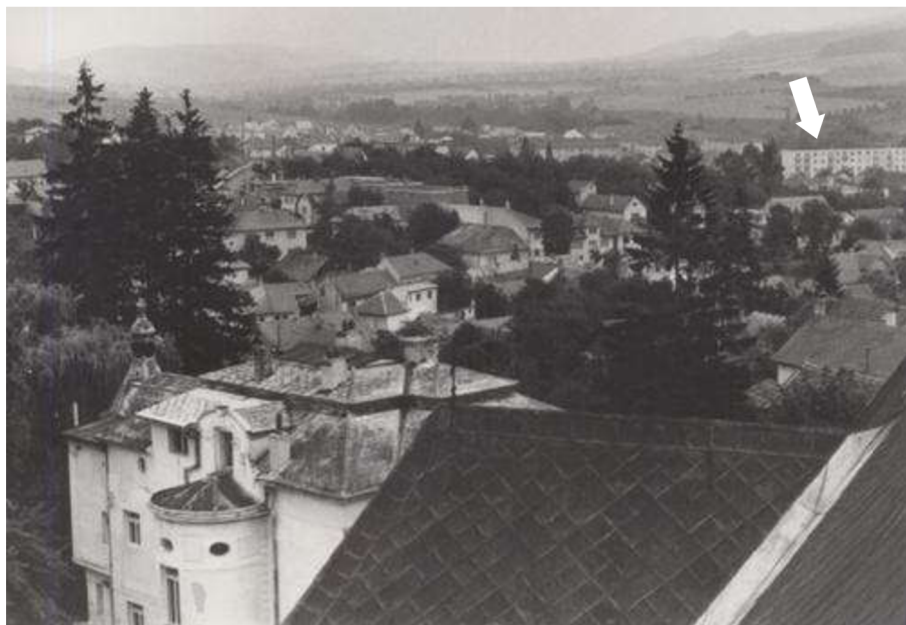
Celý snímek zachycující vilu po přestavbách z 50. let. K dataci - v pozadí zachycen ještě zděný činžovní dům postavený na poč. 70. let. (foto: Městské muzeum Val. Klobouky)

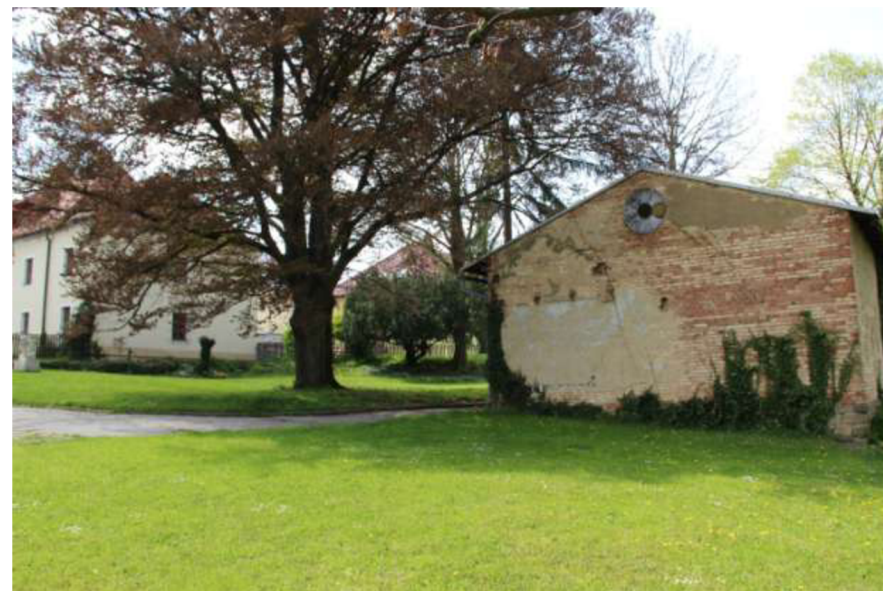
Zahradní sklad s otiskem domku, pozůstatkem vnitřních omítek a kapsami od zasekaných trámů. V pozadí vzrostlý červenolistý buk, který bude ponechán i v návrhu.

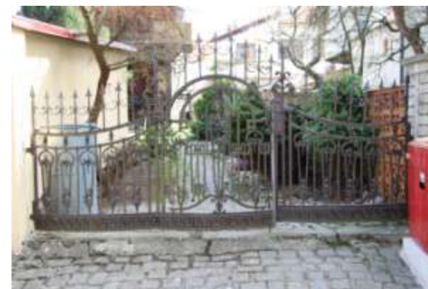
Původní zábradlí ze zimní zahrady - stávající majitel jej odnesl z hromady sutí připravené k odvozu a vyrobil z něj mimo jiné vstupní branku. Díky jeho pohotovosti se podařilo zachovat v téměř neporušeném stavu nejcennější prvek zimní zahrady, jehož vzhled by ani při nejlepší vůli nebylo možné přesně rekonstruovat.

Ještě před velkou přestavbou v r. 1989 byla z vily odstraněna zimní zahrada a přidána neforemná objemná přístavba, která zcela zničila ráz zahradního průčelí. Ze zimní zahrady se podařilo zachránit alespoň nejcennější zábradlí, které nyní slouží jako oplocení u sousedního domu. Existence originálu zavdává dobrý předpoklad pro budoucí restituci celého prvku.

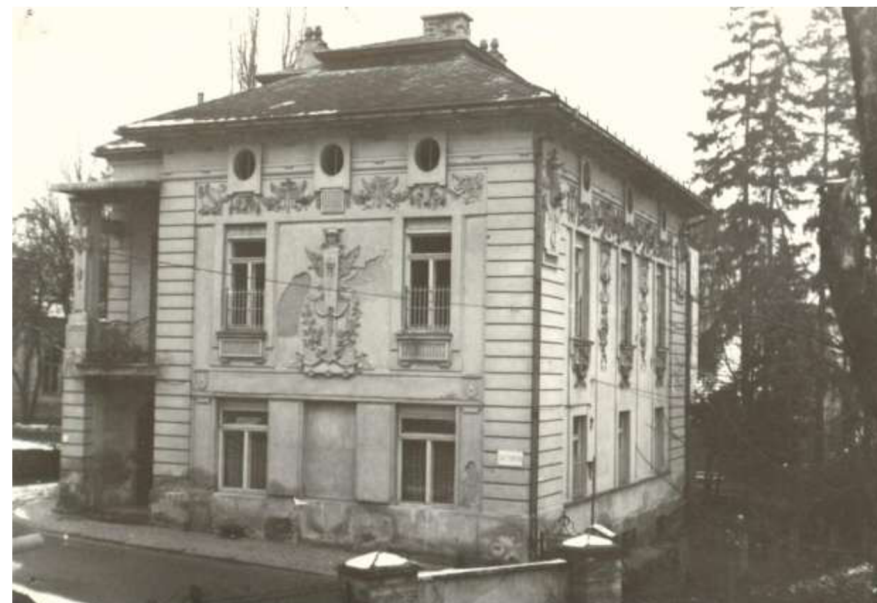
Jasně viditelný objem nové přístavby. Datace cca 70. léta, před opravou fasády.

Na snímku je patrná stará eternitová krytina i velké poškození omítek, ale zároveň v zadní části domu už chybí předsazená prosklená konstrukce zimní zahrady. Ve stavební dokumentaci k úpravám je přístavba kreslena už jako stávající zdivo (odbouraná a nově stavěná přístavba z druhé strany schodiště je jasně vyšrafovaná a původní půdorys jednoznačně vyznačen tečkovanou čarou).

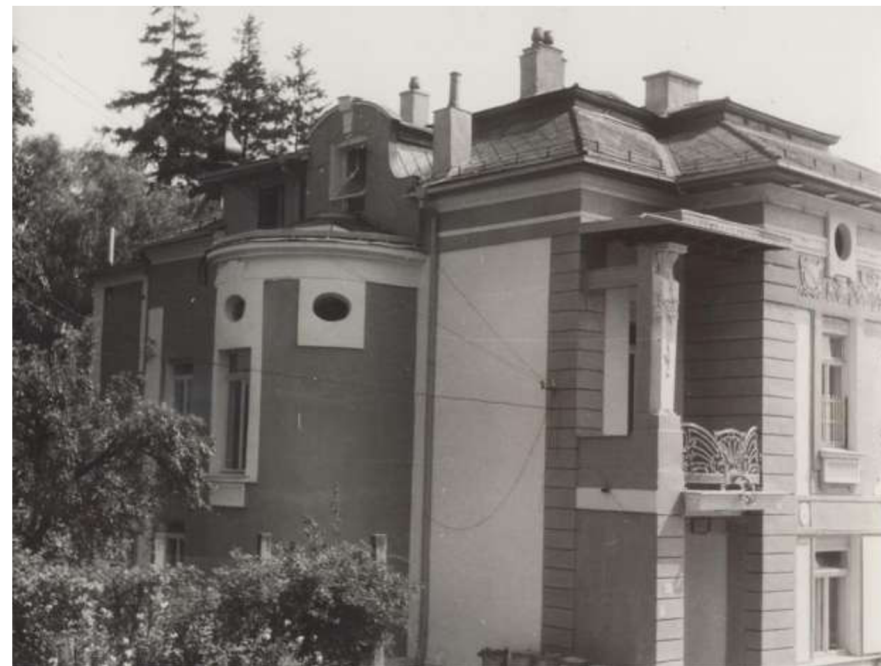
Datováno před r. 1989 kvůli původní střeše. Omítky obnoveny, odstraněna část štukové výzdoby schodiště, obměněna barevnost (výrazná tmavě žlutá a bílá)

Ještě v 70. nebo počátkem 80. let proběhla dílčí oprava fasády, kdy vila dostala novou dichromatickou barevnost.

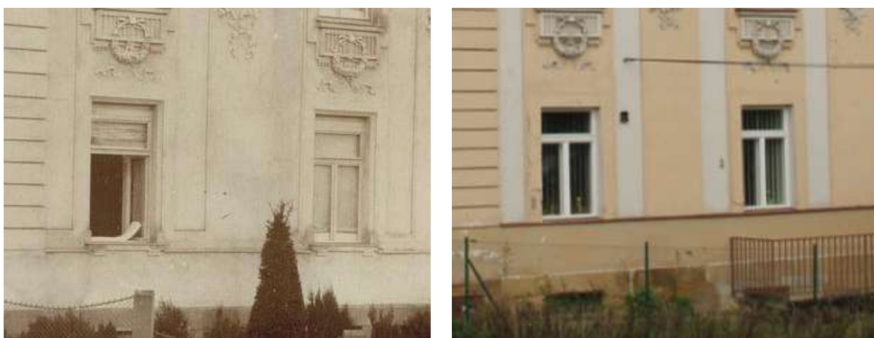
Porovnání stavu po dokončení objektu a stávajícího stavu - úprava soklu a okenních otvorů v 1.NP

Dále byly provedeny úpravy soklu ze strany domu k náměstí, kdy byly současně zjednodušeny špalety oken, odstraněny podokenní římsy a byly zrušeny nebo zakryty venkovní kastlíky pro umístění rolet. Tato úprava byla provedena patrně výrazně dříve před r. 1989, soudě dle pravděpodobné výměny venkovních okenních křídel, která mohla dosloužit zhruba po 60 letech od stavby. Přesnější datace ani hodnocení rozsahu skutečně provedených úprav na oknech ale není bez destruktivního průzkumu možné provést.

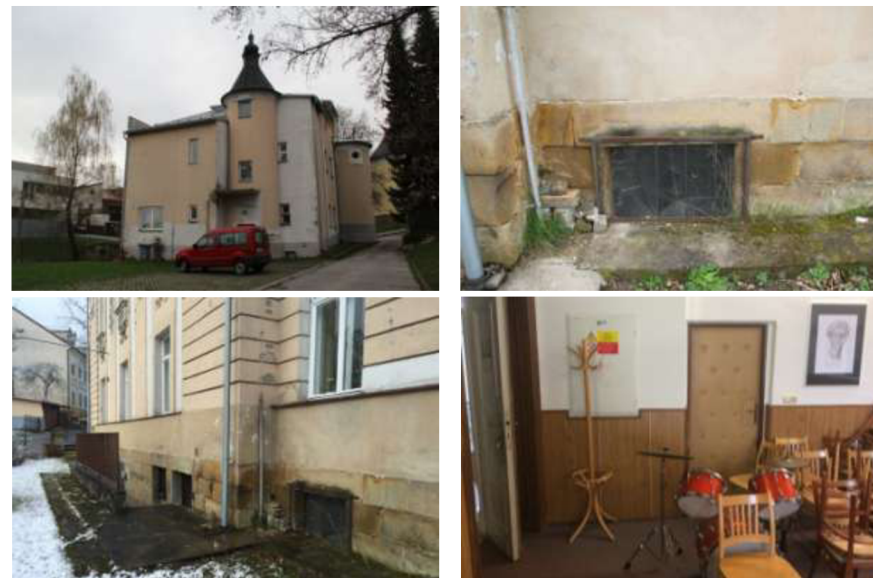
Ukázky nevhodného technického řešení rekonstrukce z r. 1989

Projektová dokumentace velké opravy vily je datována k únoru 1989. Znamenala výrazné poškozující úpravy. Nejpozději při této úpravě byla vyměněna okna a dveře zadního schodiště. Okna byla výrazně zmenšena dozděním parapetu, nicméně nejspíš z důvodu úspory času byly zpět osazeny původní vnitřní parapety. Kastlová okna členěná obdobně jako na zbytku vily nahradila typová okna kyvná, stejné okno bylo osazeno i do vikýře nad hlavním schodištěm. Zadní vstupní dveře byly vyměněny za typové, obložené dřevěnými palubkami.

V 1.NP byly mimořádně nevhodně, přímo přes jemný štukový ornament, vybourány dveře mezi bývalým obchodem a schodišťovou halou. Tyto dveře byly potřebné z důvodu změny dispozičního řešení přízemí a pro účely restituace objektu je nezbytné jejich odstranění. Interiéry byly celkově znehodnoceny řadou utilitárních úprav, nevhodným používáním laciných náhražkových materiálů, typových dveří, atd.

Proběhlo již několikrát zmíněné odbourání původní přístavby u zadního schodiště a její znovupostavení v jednoduchém objemu. Do přístavby byly umístěny toalety a servisovací výtah pro přepravu jídla.

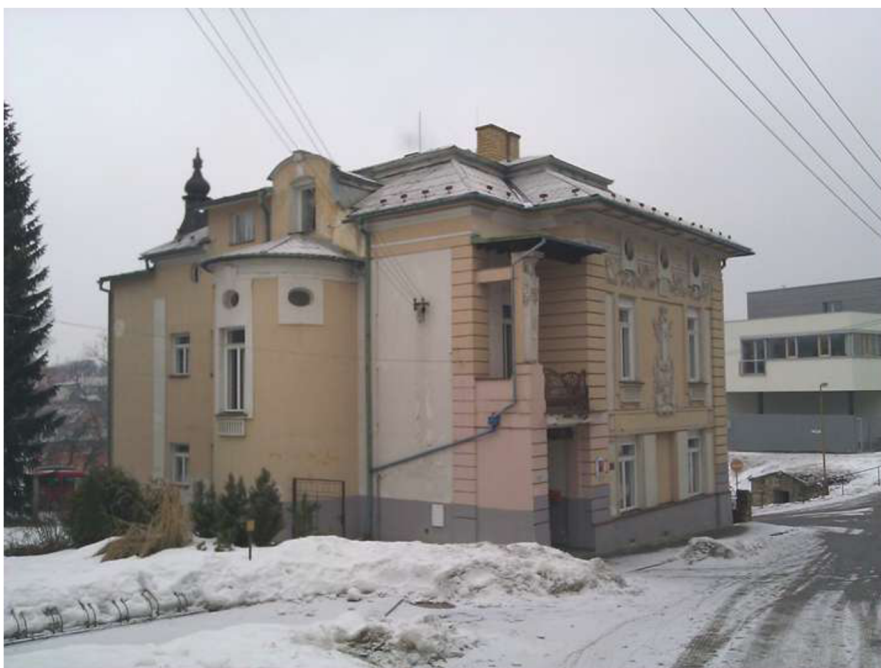
Vzhled stavby před obnovou střechy (fotografováno 2012)

Velkou opravou prošla i střecha, kde dožívající eternit nahradily šablony z pozinkovaného plechu. Katastrofální úroveň provedených prací podtrhuje, že krytinu, která při odstraňování napadala na strop místností v podkroví, se stavební podnik ani nenamáhal uklízet a leží zde dodnes. Současně byly odbourány nevyužívané komíny i s krásnými terakotovými hlavicemi. Komín od nového plynového kotle byl bezohledně proražen skrz stávající vrcholovou vaznici, kterou bylo nutné "provizorně" podepřít. Podepření je zde dodnes. Nové komíny byly vyžděny ze šamotových cihel s betonovou krycí deskou. Nad hlavním schodištěm byla doposud ne příliš pozměněná střecha zcela nahrazena, včetně odbourání části podstřešní římsy

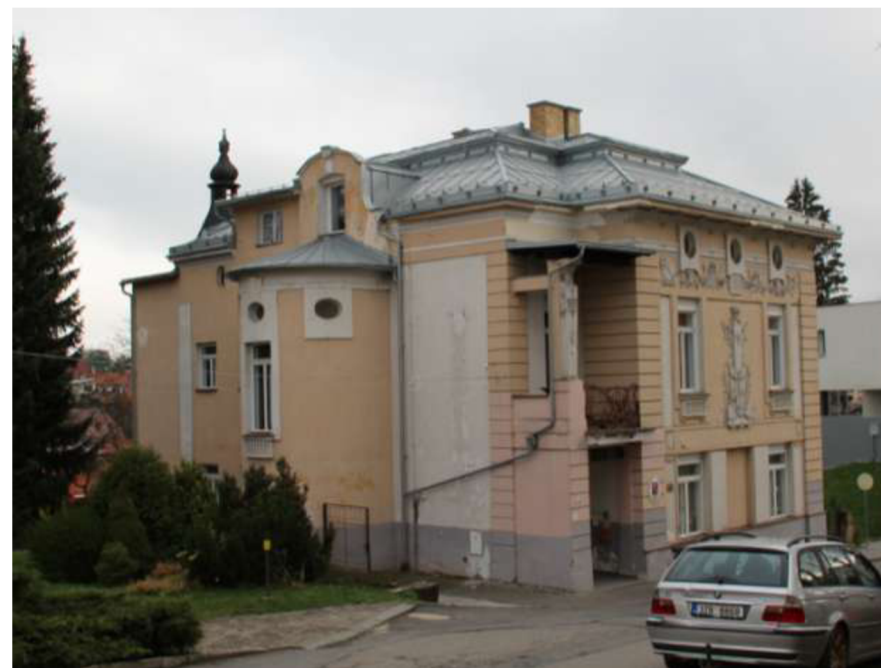
Na tomto snímku je zachycena již nová střecha. Změny jsou skutečně jen velice nepatrné.

V roce 2014 byla provedena havarijní oprava střechy, u níž by, snad, při dobré vůli bylo možné hledat snahu o alespoň částečnou rehabilitaci stavby, bohužel však absence kvalitního stavebně - historického průzkumu znamenala zcela nevhodnou volbu barevnosti, materiálového i technického provedení a rovněž tak architektonicko - výtvarného řešení. Pro potenciální restituci památkově nejhodnotnějšího stavu je nové provedení střechy nepoužitelné.

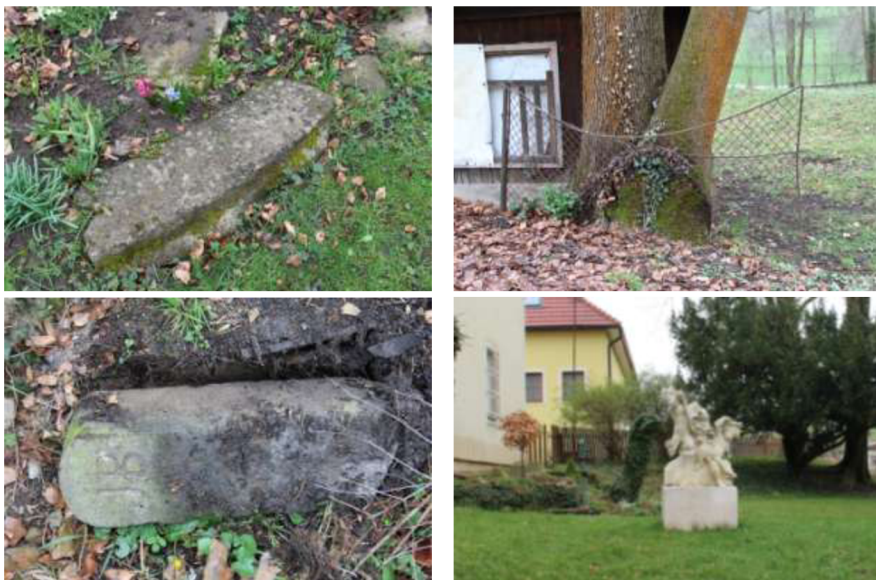
Torza výzdoby a oplocení původní zahrady

Průzkum zahrady byl proveden na počátku dubna. Pouze se potvrdilo, že z původního řešení zahrady se do dnešních dnů dochovalo jen několik sporadických fragmentů, mezi něž patří jedno sousoší, několik kusů plotových polí, pumpa a pár neurčitých kusů kamenické výzdoby. Zaměření stávajícího stavu (poloha a druhy dřevin, výškopis) bylo převzato od Bc. Marie Mikuličákové. Z její analýzy stavu zahrady vyplývá, že o žádném kusu výsadby nelze s určitostí říci, že jde o exemplář z nejstarší zahrady a že většina stromů je za polovinou své životnosti. Pro účely studie obnovy areálu lze stávající zahradu považovat za minimálně

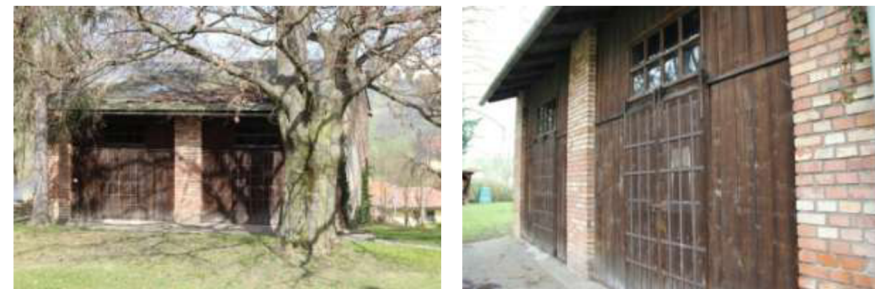
Součástí areálu vily je i zahradní sklad, snad bývalé garáže. Stylově je lze řadit pravděpodobně do 20. - 30. let 20. století (nelze podložit, ale možná se jejich stavba kryje s prodejem domu manželům Gintrovým). Na stavbě se sice nachází některé zajímavé detaily (pojezdy vrat, kruhové okno), ale její stavebně – technický stav jinak není příliš dobrý, pískovcový sokl jeví známky sedání a stavba má pravděpodobně narušené základy. Dřevěné i zámečnické prvky jsou dožité a vyžadovaly by složitou repasi a náhradu velké části historického materiálu. V návrhu proto tento objekt odstraňuji.

Zahradní sklad

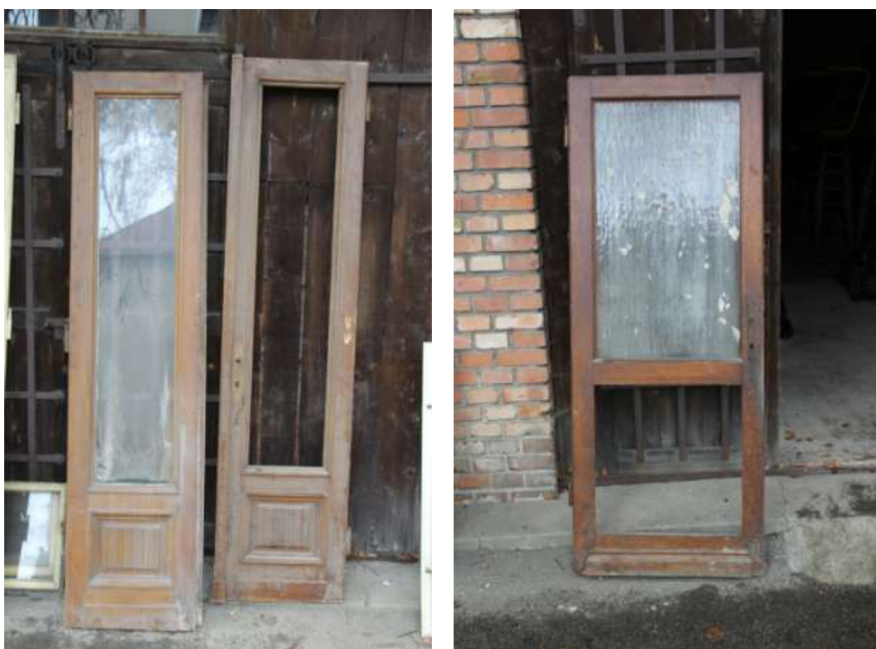
Minimálně část z nich byla uložena už od první přestavby po r. 1950. Všechny výplně jsou ve velmi dobrém stavu, některé mají rozbitá skla, jen venkovní křídla dveří na balkoně jsou, přestože vyrobená z dubového dřeva, viditelně poškozena povětrnostními vlivy (v době výměny byly 60 let staré). Zcela chybí kliky (ke kterým ale existují analogické vzory), většinou i štítky, naopak téměř všechny dveře mají původní a stále funkční mechaniku zámku. Jde o výjimečný nález a s ohledem na barbarské ničení jiného vybavení domu je prakticky zázrak, že tyto prvky přežily desetiletí a v budoucnu mohou být znovu osazeny za zlomek nákladů na repasi ve srovnání s výrobou replik, bylo by pouze nutné vyrobit analogické repliky zárubní.

Dveře ze zimní zahrady

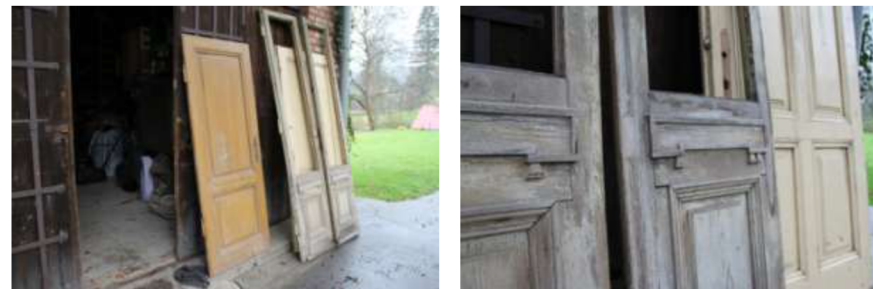
*Další dveře, na snímku vpravo detail dveří na balkoně v kuchyni.
Stav po 60 letech působení povětrnostních vlivů a 60 letech skladování*

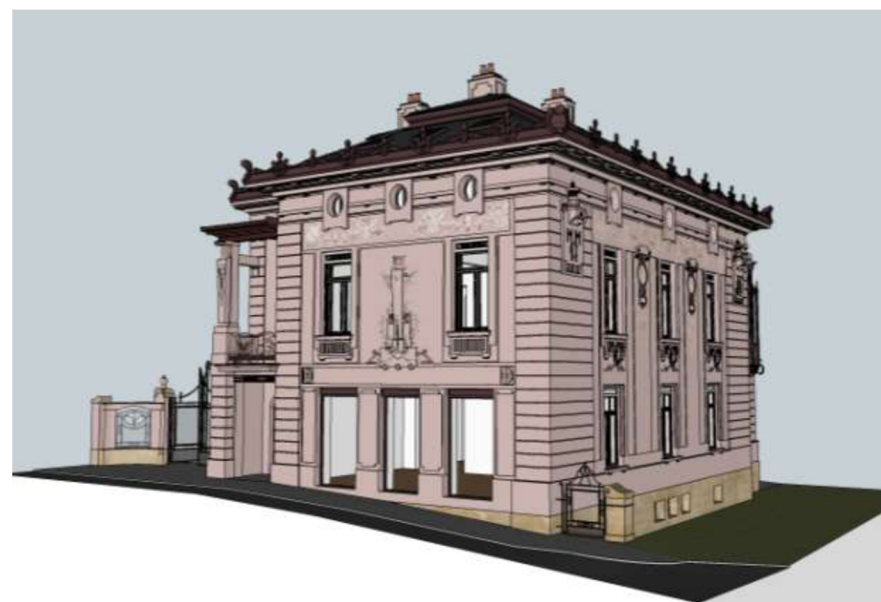
Výše již bylo zmíněno, že současně se zpracováváním výkresové dokumentace vznikal i počítačový 3D model celé vily.

Celkový model

Stojí za zmínku především z důvodu, že práce ve 3D umožňuje u velice členitých staveb s profilovanými fasádami získat přímým převodem na 2D velmi podrobné a především přesné výkresy pohledů, které by bylo nemožné nebo jen mimořádně pracné vynášet

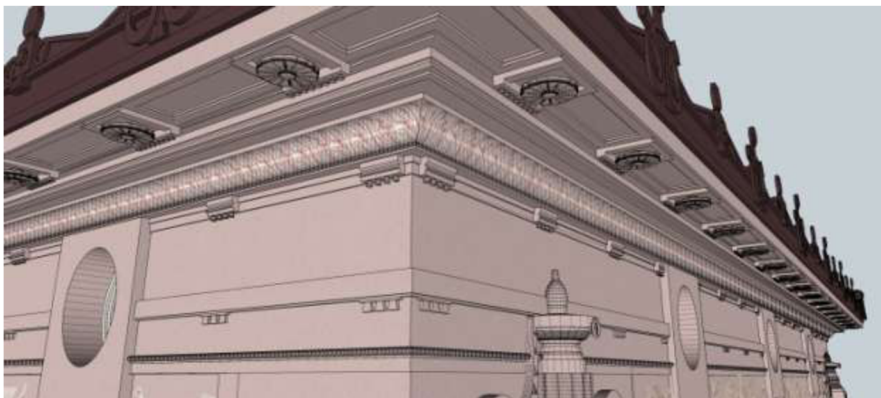
Detail podrobnosti

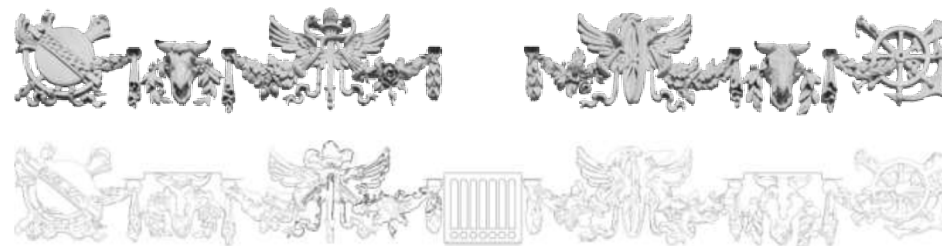
Srovnání vlysu z jižní fasády v rastrové formě (pro texturu 3D modelu) a ve vektorizované z 2D výkresů

Velkým zjednodušením při práci je také neustálá možnost průběžně kontrolovat prostorové vazby jednotlivých částí stavby a návaznosti detailů na celek. Neocenitelná je možnost 3D model „rozříznout“ a exportovat z něj řez. Dá se tak vyhnout například složitému vynášení točitých schodišť, které je v tomto případě redukováno na několik minut práce. Je to paradoxní zjištění založené na letech praxe s rekonstrukcemi historických objektů a objektů s historickými fasádami, ale pro tyto objekty se složitými štukatérskými detaily je 3D modelování v počítači kombinované ještě s vektorizováním nemodelovatelných prvků přímo do 2D výkresů zdaleka nejefektivnějším způsobem práce, umožňující současně zachovat detailnost ruční kresby (kterou ale v dnešní době v podstatě není možné používat při projektování) a zároveň technickou přesnost výkresu nezbytnou pro další fáze projektu. U Bratmannovy vily jsou zmíněné postupy použity při vytváření kovářských a štukatérských prvků, které není hospodárně možné vymodelovat ve 3D – na tvarované plochy jsou promítány vlastnoručně vyrobené textury zábradlí tvořené vyřezáním z fotografií, ve 2D výkresech jsou pak tyto kresby nahrazeny jejich vektorizovanými obdobami.

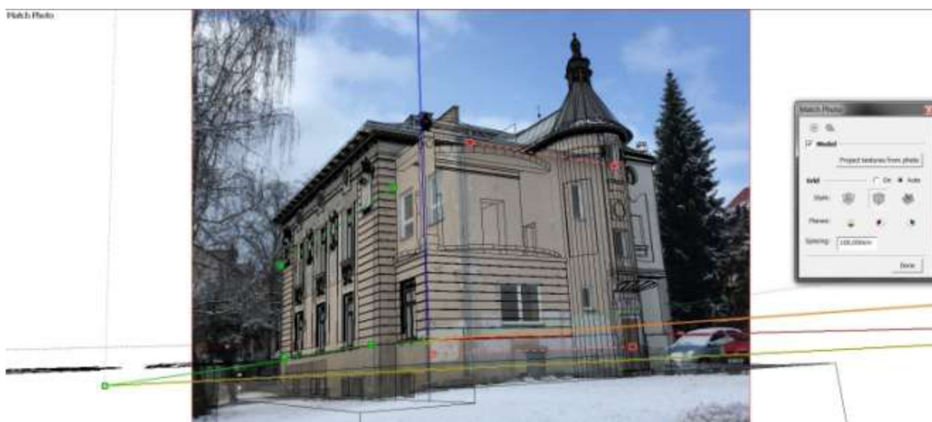
Část 3D modelu bylo nutné zpracovat za pomoci fotogrammetrie. Vestavěný nástroj programu SketchUp umožňuje na základě jednoho referenčního bodu (totožného v modelu i ve fotografii) a nastavení úběžníků nastavit kameru modelu tak, že odpovídá pozici objektu na fotografii a fotogrammetricky tak byly odvozovány prvky, které nebylo možné zaměřit (př. střecha nad zadním schodištěm s bání), nebo už neexistují (př. objemové řešení severního průčelí, poloha sklepních oken, tvar a velikost balkonku z kuchyně, tvar střechy zimní zahrady,...).

Fotogrammetrické odvozování tvaru a velikosti střechy nad schodištěm přes známý referenční bod.

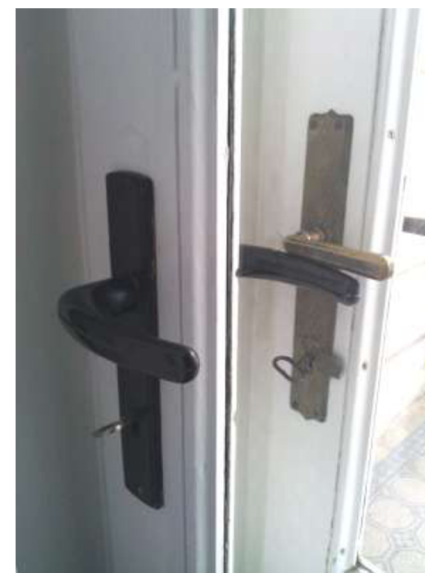
Zcela typická situace pro výrobu přesné repliky podle vzoru.

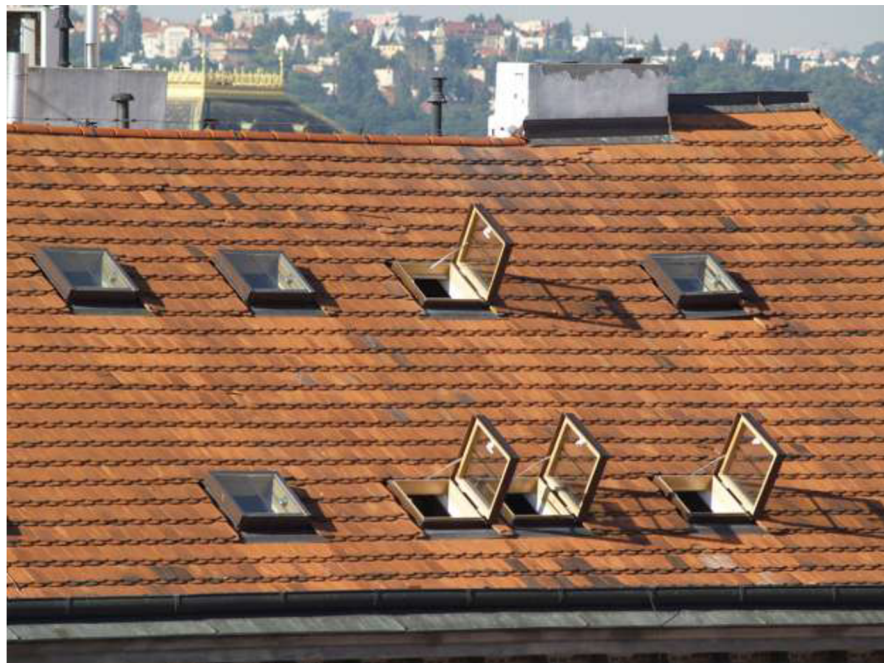
Osvětlení prostor bude zajištěno ze střešních oken. Půjde o výrobky určené pro historické stavby s měděným oplechováním, redukovanou velikostí i tloušťkou rámu a přirozenějším čtvercovým tvarem.

Střešní okna napodobující světlíky určená pro půdní vestavby do historického prostředí.
