DISERTAČNÍ PRÁCE

Technická fakulta

**Pasivní bezpečnost vozidel a vliv informačních
technologií**

PRAHA 2014

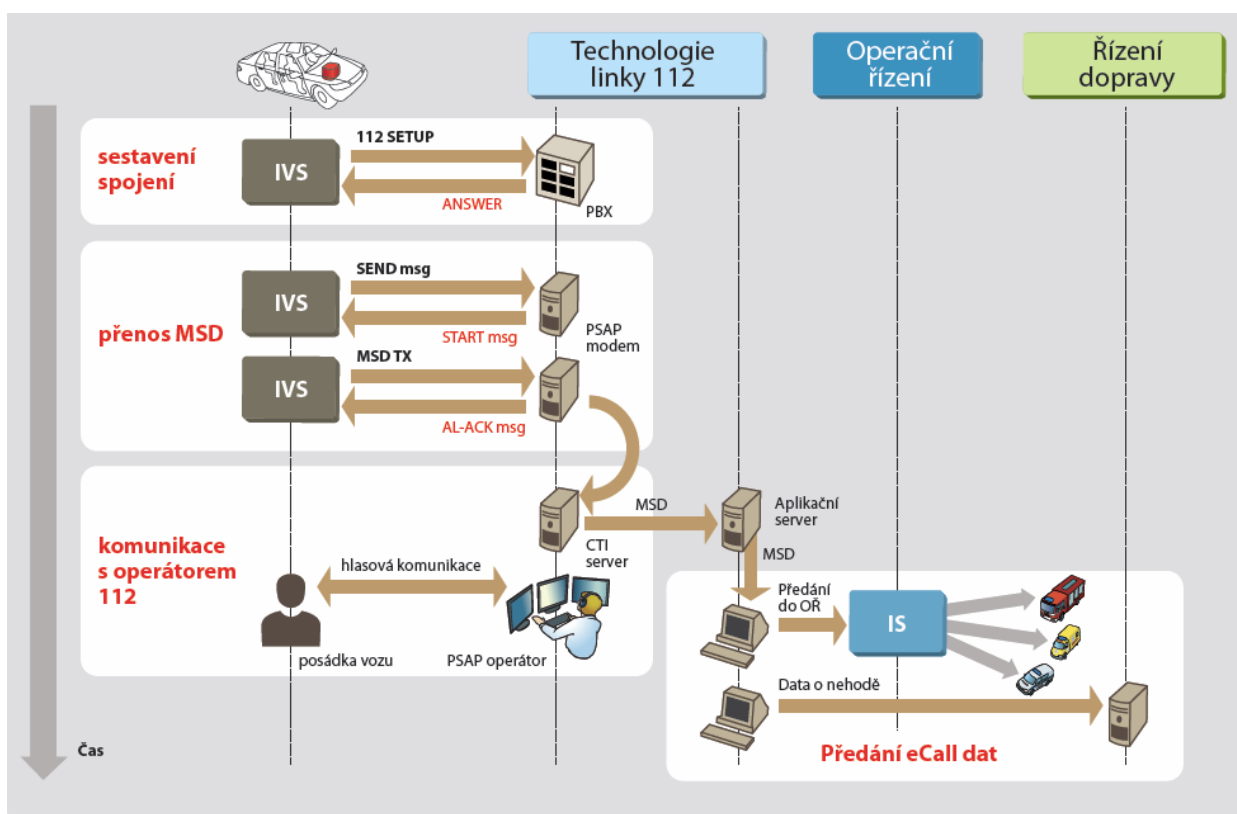
Obr.10: Posloupnost operací při odesílání MSD a následném zpracování dat [12]

Komunikace s PSAP je zahájena odesláním inicializačního signálu (zprávou typu SEND), na který PSAP odpoví zprávou typu START. Poté IVS zahájí odeslání MDS (140 byte

datového rámce). Komunikace mezi IVS a PSAP při odesílání MSD, je znázorněna na obrázku 10. Struktura datové zprávy je předepsána normou EN 15722 a obsažené informace jsou popsány v tabulce 1.

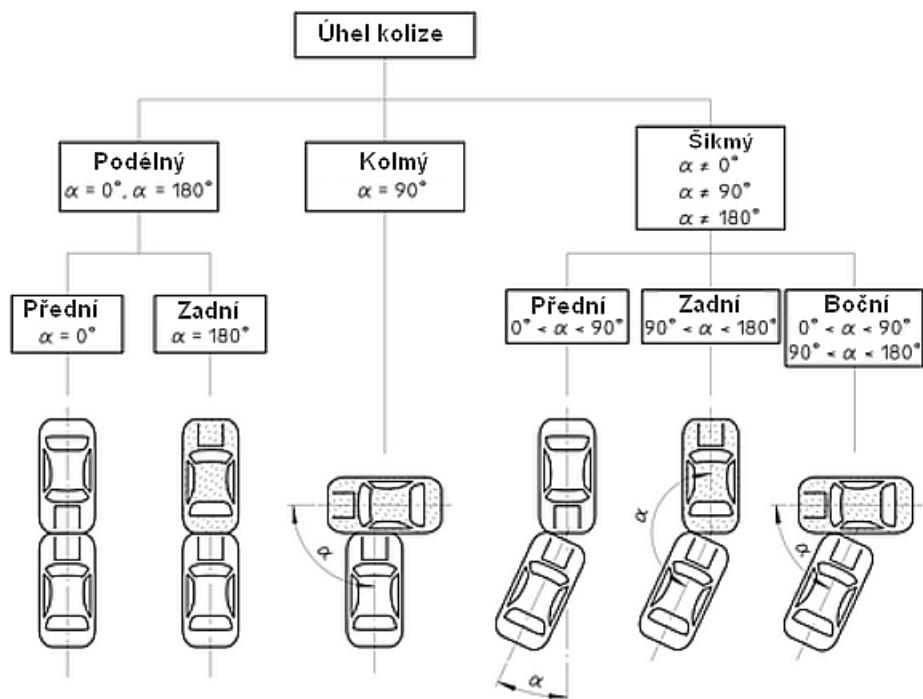
Obr 13: Stanovení úhlu kolize při nárazu dvou vozidel [34]

Pro výše zmíněné typy nárazů je důležitý také úhel, pod kterým došlo k nárazu dvou vozidel nebo vozidla do překážky. V případě, že se jedná o šikmý náraz, je pro jeho popis třeba definovat také úhel kolize α , který je měřen mezi dvěma svislými podélnými rovinami vozidel. V případě nárazu vozidla do překážky je brán úhel svislou podélnou rovinou vozidla a svislou rovinou kolmou na stěnu překážky v místě kontaktu. Měření úhlu kolize pro jednotlivé typy nárazu dvou vozidel je uvedeno na obrázku 13.

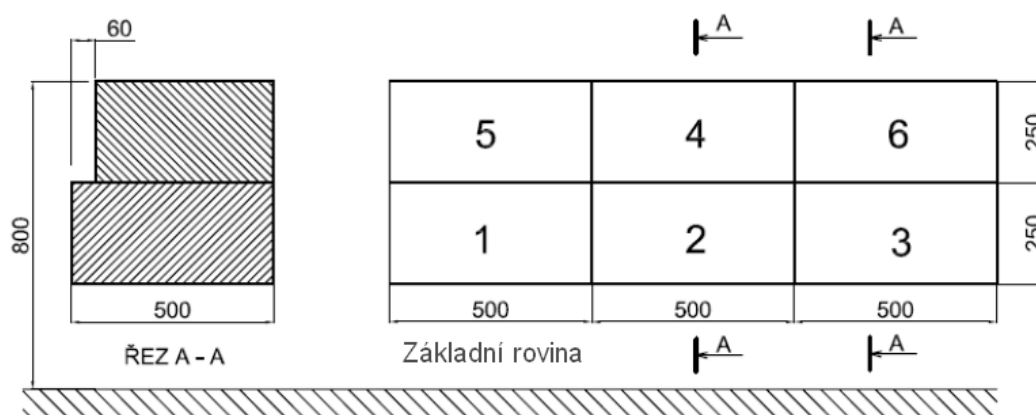
Obr 17: Nárazová část pohyblivé bariéry [7]

Nárazová část má šířku 1500 mm a výšku 500 mm. Je složena ze šesti nezávislých spojených částí, jejichž rozmístění je znázorněno na obrázku 17. Jednotlivé bloky mají různou deformovatelnost, která musí odpovídat předepsanému intervalu podle obrázku 18. Závislost síly na deformaci jednotlivých bloků se zjišťuje nárazem celé soustavy do dynamometrické bariéry rychlostí 35 ± 2 km·h⁻¹.

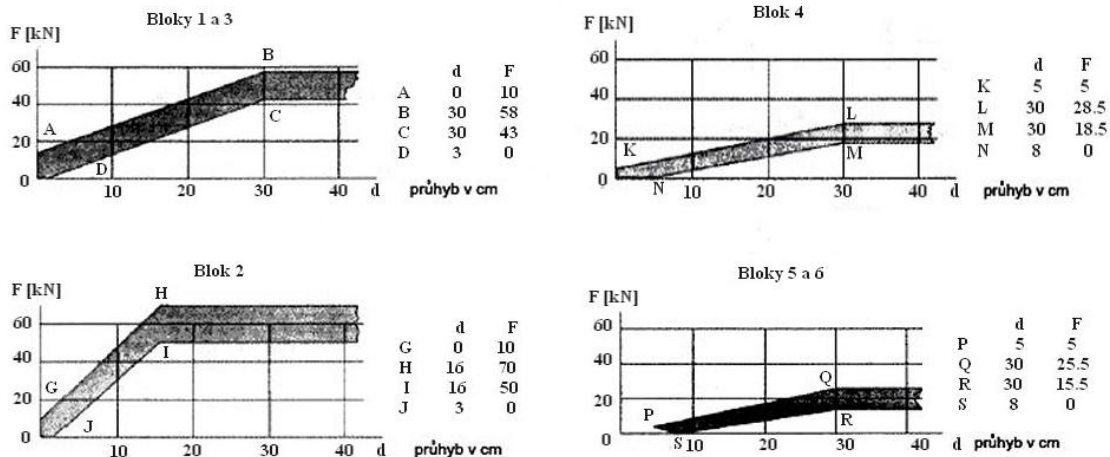
Obr 18: Nárazová část pohyblivé bariéry [7]

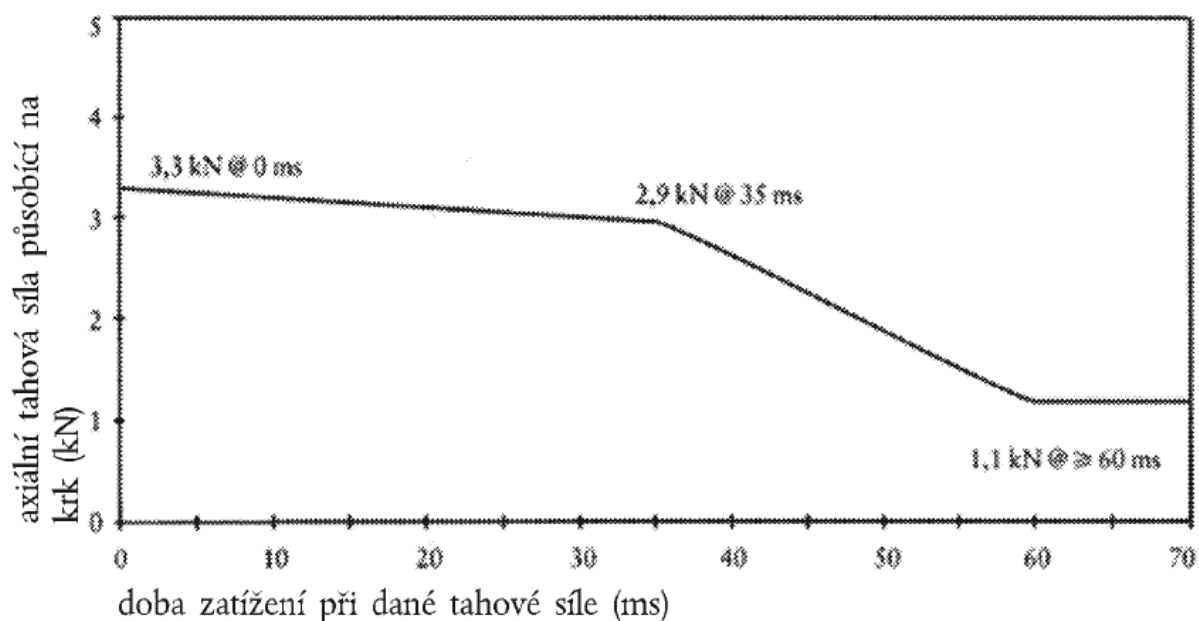
Obr. 19 Kritérium namáhání krku v tahu [6]

Kritérium poranění krční páteře NIC (Neck Injury Criterion) se používá pro zkoušku čelním nárazem. Toto kritérium stanovuje maximální síly a napětí působící na krční páteř. Jeho hodnoty nesmí přesáhnout hodnoty podle obrázků 19 a 20.

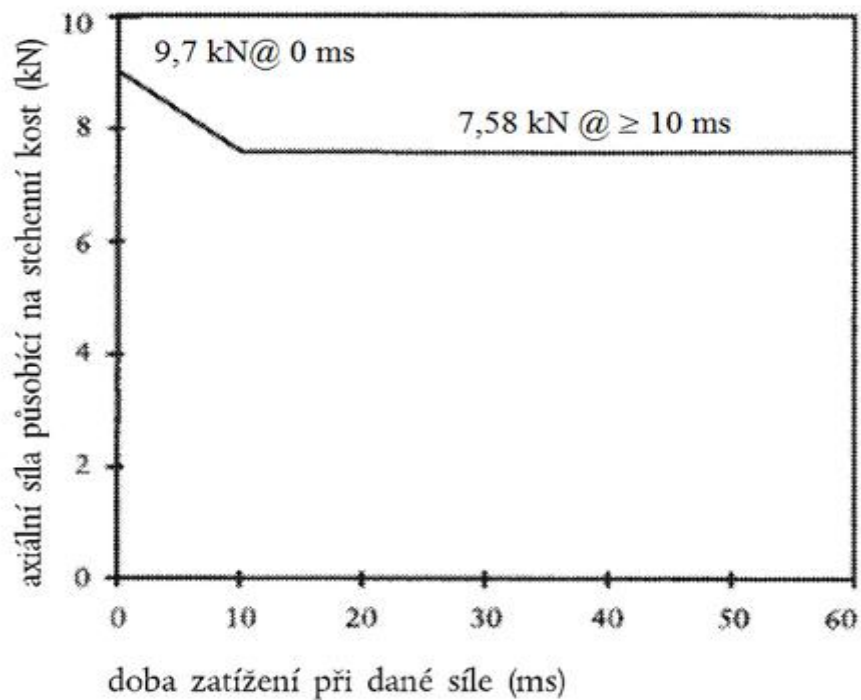
Obr. 21 Kritérium síly působící na stehenní kost [6]

Při dopravních nehodách často dochází ke zlomeninám dolních končetin, které mohou v případě tříštivých a otevřených zlomenin vést k poranění tepen. Při testování vozů se sledují síly působící na dolní končetiny, vznikající například nárazem na přístrojovou desku, kontaktem s pedály vozu či reakcí se zdeformovanou podlahou vozu. Kritérium stehenní kosti FPC (Femur Performance Criterion) stanovuje limity, které nesmí axiální síla působící na stehenní kost překročit. Ty jsou odvislé od délky působení síly, což je znázorněno na obrázku 21.

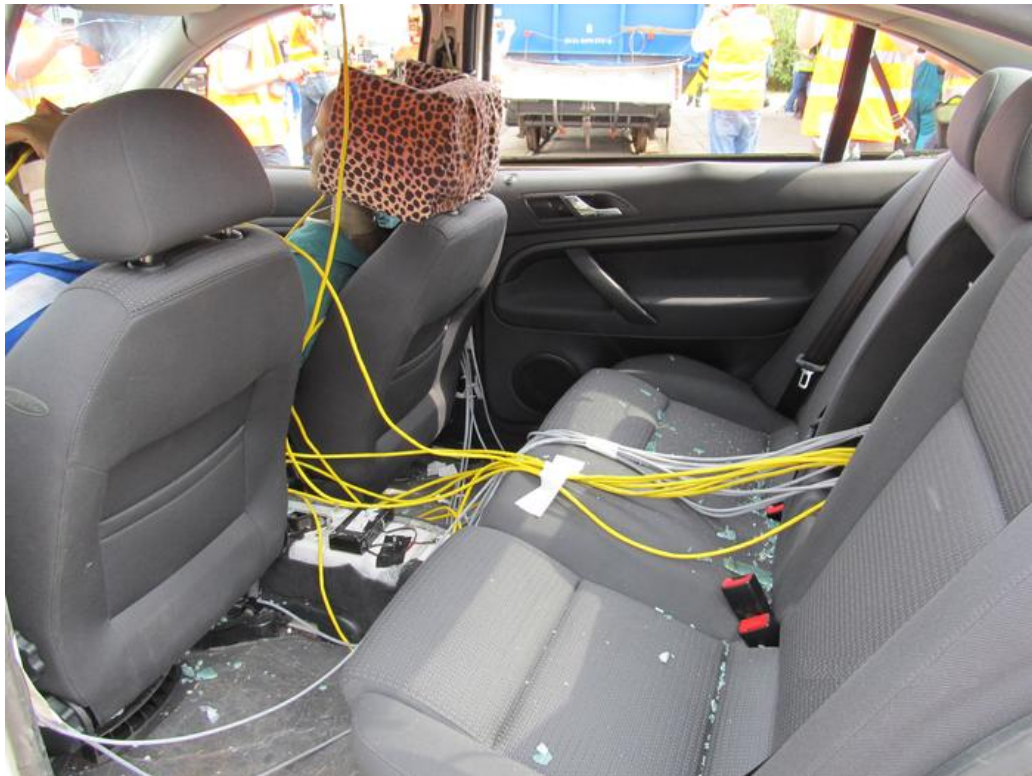
Obr. 25: Umístění jednotky eCall v testovaném vozidle

Během testů byla jednotka ve zkušebním vozidle umísťována na tunel vozidla, mezi předními a zadními sedadly. Tato pozice byla vybrána z důvodu malé pravděpodobnosti deformace karoserie v těchto místech. V případě testu čelním nárazem, pak byla jednotka umístěna ve stejné ose jako akcelerometr měřící zrychlení karoserie v ose X (dle ISO 4130), který byl umísťován do přibližné polohy těžiště vozidla, vycházející na tunel vozidla do míst mezi řadící páku a ruční brzdu. Umístění jednotky je patrné z obrázku 25.

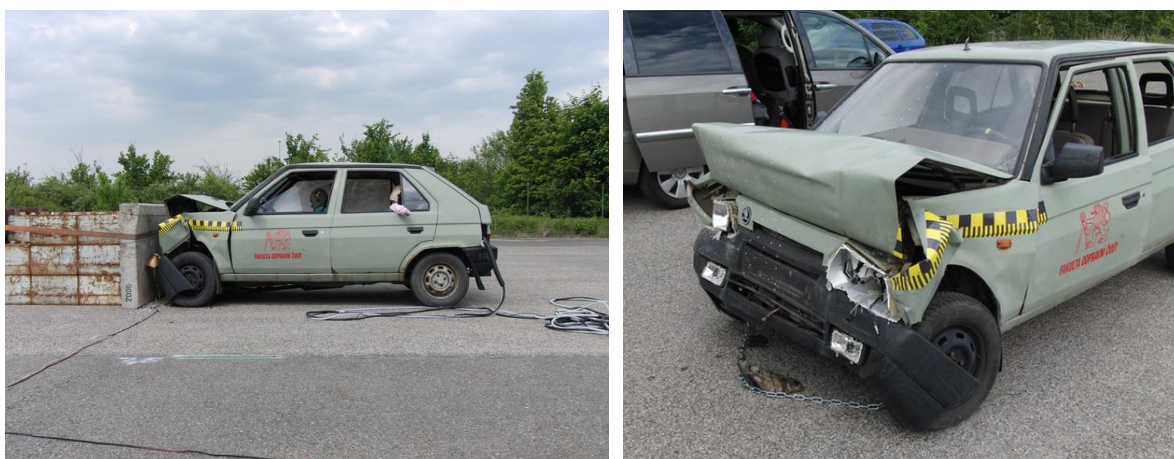
Obr. 27: Finální pozice po nárazu a výsledné deformace karoserie zkušební vozidla

Nárazová rychlost zkušební vozidla byla $47,3 \text{ km}\cdot\text{h}^{-1}$. Nejprve došlo k deformaci nárazníku, která následně přešla v plastickou deformaci podélných nosníků v motorovém prostoru. Vlivem působení deformačních sil od bariéry došlo následně k posunutí motoru a přední nápravy vozidla směrem do interiéru vozidla. Během nárazu byl také mírně deformován levý „A“ sloupek vozidla. Tato deformace však neměla vliv na narušení prostoru pro přežití. Dále došlo k vypadnutí předního bočního okna (u řidiče) z jeho výsuvného mechanismu. To bylo v průběhu testu otevřené a vlivem sil působících na vypadnuté sklo při nárazu došlo k jeho částečnému vysunutí, nikoli však k úplnému vypadnutí ze dveří vozidla.

Celková deformace přední části vozidla byla 508 mm. Posun předního levého kola směrem k interiéru vozidla činil 64 mm. Výsledné deformace karoserie jsou patrné z fotografií na obrázku 27.

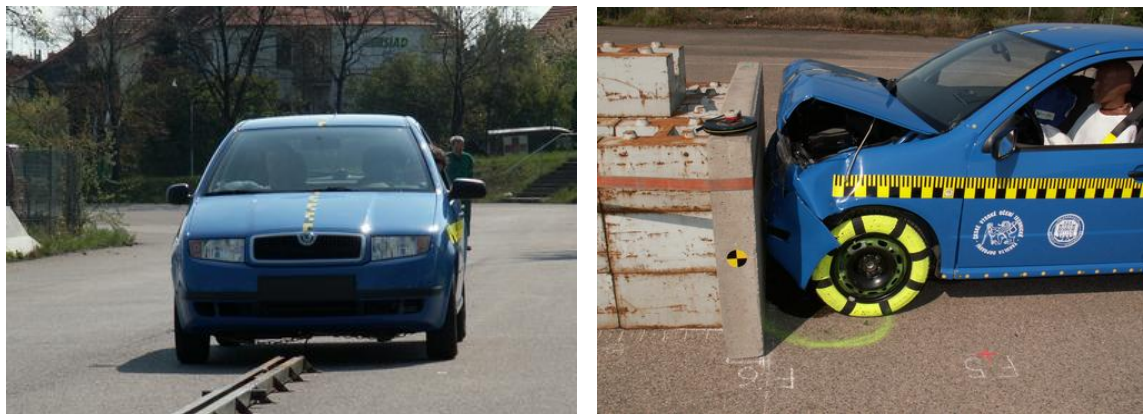
Výsledky tohoto testu jsou převzaty z jiných zdrojů (interní zpráva o testu) a do této práce byl zahrnut vzhledem k jeho podobnosti s testem popsáným v kapitole 8.2.2 a vhodnosti využití získaných dat v této kapitole. Jedná se o test čelním nárazem do tuhé bariéry v nárazové rychlosti $50,77 \text{ km}\cdot\text{h}^{-1}$. Bariéra se svými parametry shoduje s bariérou popsanou v kapitole 8.2.2. Zkušebním vozidlem pro tento test bylo vozidlo Škoda Fabia 1,4 MPI, typ karoserie hatchback. Vozidlo bylo osazeno dvěma figurínami, figurínou Hybrid II sedící na místě řidiče a figurínou Manikin (popis viz kapitola 8.1.2) sedící na místě spolujezdce. Dále bylo vybaveno airbagem řidiče a bezpečnostními pásy s předepínačem, které byly během testu aktivní. Vozidlo bylo vybaveno akcelerometrem měřícím zrychlení v ose X vozidla (dle ISO 4130), který byl umístěn na tunelu vozidla mezi ruční brzdou a řadící pákou, tedy přibližně v místě jeho těžiště. V případě obou zkušebních figurín bylo třísóým akcelerometrem měřeno zrychlení působící v hlavě. Na obrázcích 29 jsou uvedeny fotky vozidla před nárazem a po nárazu, kde je patrná vzniklá deformace karoserie, jejíž maximální hodnota byla 0,447 m.

Obr. 29: Stav zkušebního vozidla Škoda Fabia 1,4 MPI před nárazem (vlevo) a po nárazu (vpravo)

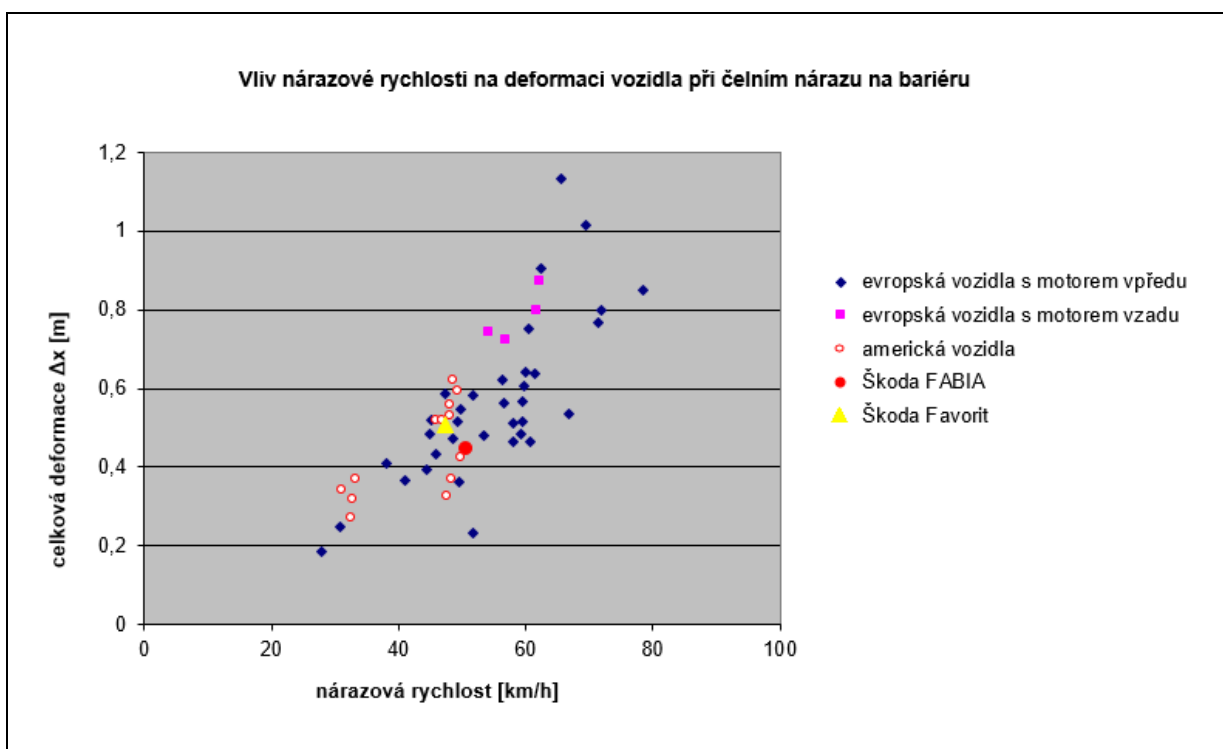
Kabina vozidla, počínaje „A“ sloupkem vozidla, představuje prostor pro přežití posádky. Tento prostor by neměl být při nárazu deformován, ani by nemělo dojít k vniknutí pevných částí karoserie do něj. V grafu obrázku 30 je uveden vliv nárazové rychlosti na velikosti deformace karoserie. Graf obrahuje kromě evropských vozidel také vozidla americká, která se zpravidla vyznačují vyšší hmotností. Dále byla do grafu zahrnuta vozidla z nárazových testů popsaných v kapitolách 8.2.2 a 8.2.3. Tyto vozidla jsou označena zvláště, ačkoliv spadají do skupiny evropských vozidel s motorem vpředu.

Obr. 30: Vliv nárazové rychlosti na deformaci vozidla při čelním nárazu do bariéry

Jak je patrné z grafu na obrázku 30, velikost deformace přední části karoserie vozidel Škoda Fabia i Škoda Favorit se pohybuje v oblasti vysoké četnosti hodnot vozidel s motorem vpředu, do které tyto vozidla také spadají. U vozidla Škoda Fabia je také patrná menší deformace karoserie při vyšší nárazové rychlosti oproti vozidlu Škoda Favorit. Jelikož se jedná o novější vozidlo, které je navíc vybaveno dalšími prvky pasivní bezpečnosti (airbag a

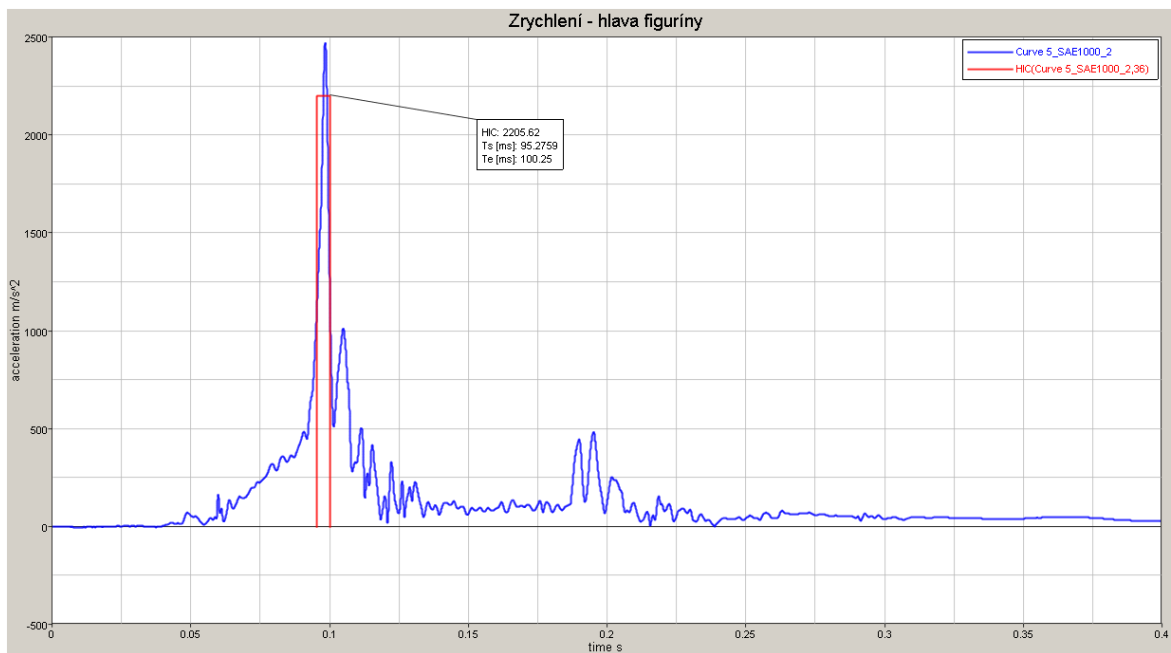
Obr. 33: Průběh zrychlení hlavě figuríny řidiče vozidla Škoda Favorit - bez airbagu (použit filtr CFC 1000)

Z grafů na obrázcích 33 a 34, kde jsou uvedeny průběhy zrychlení působícího v hlavě řidičů během nárazu, je patrný vliv airbagu na ochranu posádky vozidla. Hodnota HIC kritéria řidiče vozidla bez airbagu je $HIC_{15} = 2205,62$, tedy více jak dvojnásobná oproti limitní hodnotě, jejíž velikost je 1000. Při tomto nárazu navíc došlo ke kontaktu hlavy figuríny s volantem, což se projevilo na špičkové hodnotě křivky akcelerace a větší výsledné hodnotě HIC kritéria. Vliv airbagu je patrný u vozidla s airbagem, kde výsledná hodnota HIC kritéria byla $HIC_{36} = 302,94$. Zde navíc aktivovaný airbag řidiče ochránil před případným kontaktem hlavy s volantem, zabránil tak vzniku případných vážných poranění hlavy.

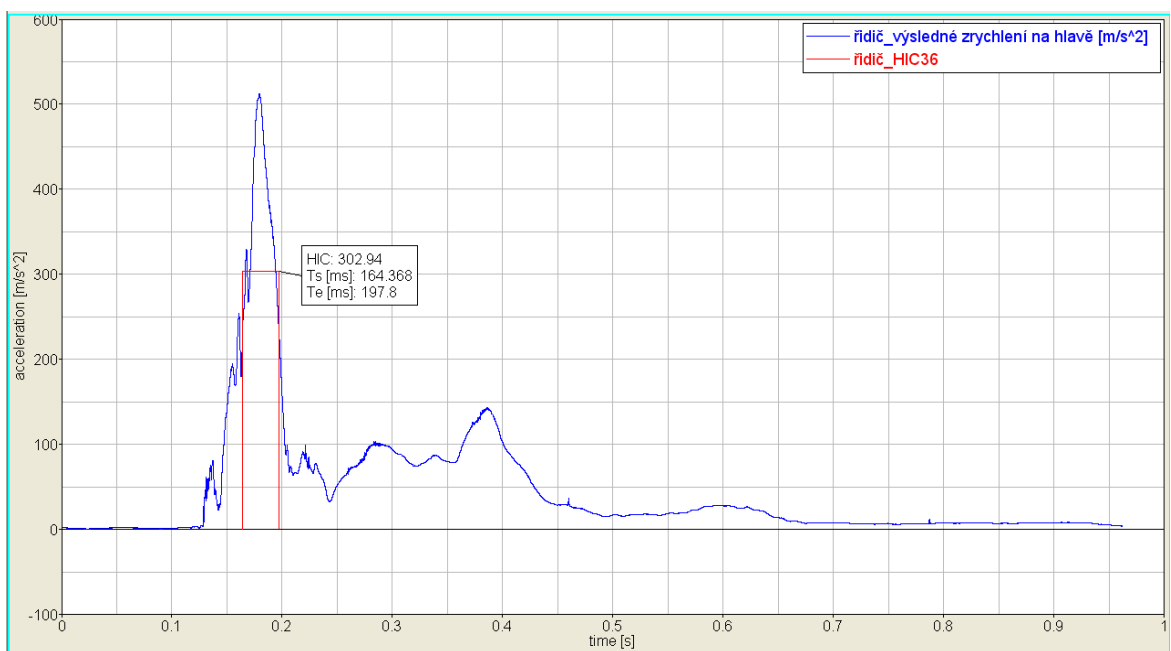
Obr. 34: Průběh zrychlení hlavě figuríny řidiče vozidla Škoda Fabia - airbag volantu (použit filtr CFC 1000) [20]

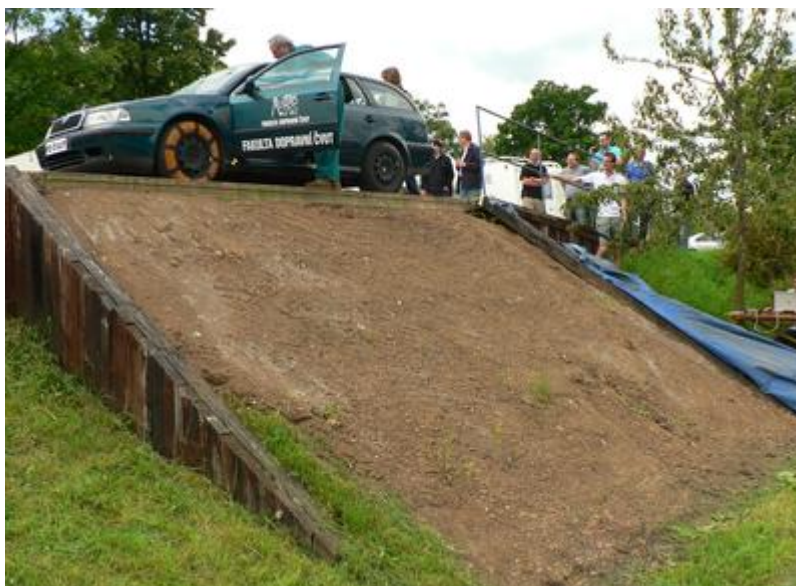
Test převrácení vozidla se uskutečnil na zkušebním svahu pro dynamické zkoušky převrácení traktorů. Délka svahu od horní hrany činí 4,2 m a jeho šířka ve vodorovné rovině je 5 m. Nad zkušebním svahem je vodorovná plošina tvořená betonovou deskou, na kterou je do počáteční pozice umístěno zkušební vozidlo, které je z ní pak svrženo na svah. Povrch zkušebního svahu je tvořen kyprou zeminou bez travnatého porostu. Pod svahem vede betonová odvodňovací strouha, za kterou následuje rovná plocha pokrytá zpevněným živičným povrchem. Zkušební svah, na kterém byl experiment uskutečněn společně se zkušebním vozidlem ustaveným do výchozí polohy před testem, je znázorněn na obrázku 36. Na svah bylo vozidlo svrženo pomocí vysokozdvížného vozíku, a to překlopením přes jeho levý bok na střechu.

Obr. 36.: Zkušební svah použitý pro test převrácení vozidla

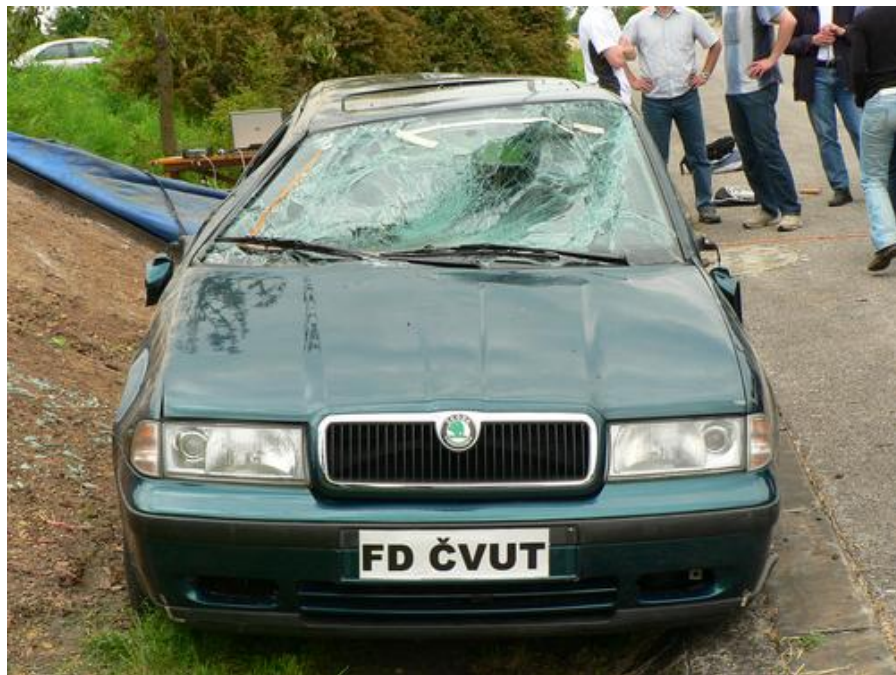
Obr. 37: Výsledná deformace vozidla Škoda Octavia comby po převrácení

Při převrácení vozidla na střechnu došlo k částečnému promáčknutí pravého „A“ sloupku směrem do interiéru vozidla. Následným dopadem na kola a vzniklým rázem byla prohnuta karoserie vozidla doleva, ve směru rotace. Výsledná deformace karoserie automobilu je patrná z obrázku 37. Při tomto testu nebyla deformace karoserie tak velká, aby došlo k vniknutí pevných částí do prostoru pro přežití. Avšak vlivem pružnosti bezpečnostního pasu a neaktivnímu předepínači bezpečnostních pasů došlo při převrácení vozidla na střechnu k částečnému posunu figuríny v sedadle řidiče a následně pak ke kontaktu hlavy se stropem vozidla. V interiérové části vozu došlo k uvolnění stropní lampičky, která po uvedení vozidla do klidu zůstala viset na přívodním kabelu. Z kamerových záznamů z interiéru vozidla je však patrné, že během pádu nedošlo ke kontaktu lampičky

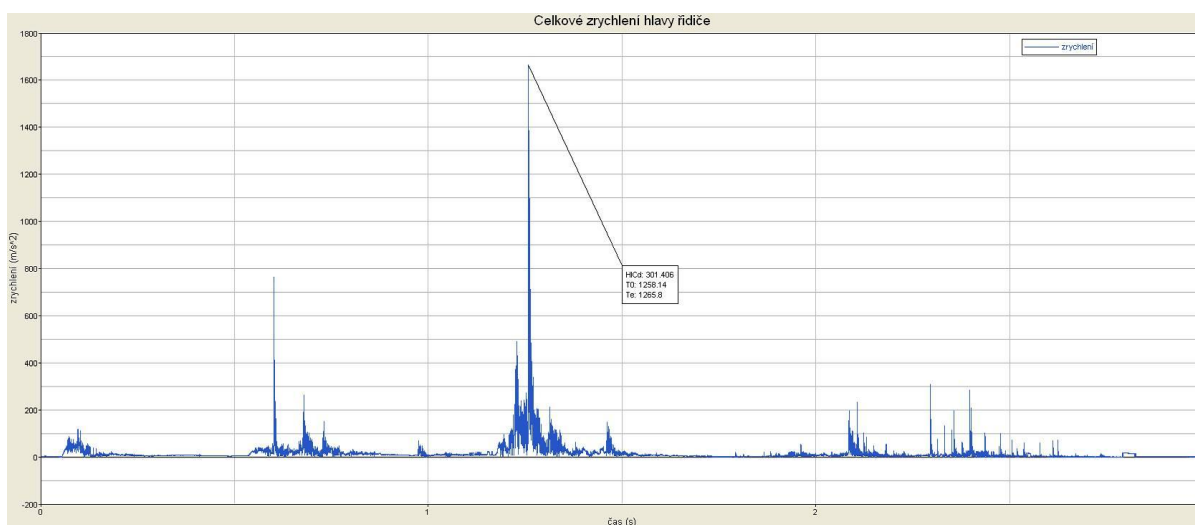
s hlavou figuríny. Ze záznamů kamer umístěných v interiéru vozidla je také patrné, že dítě umístěné v dětské autosedačce nebylo při převrácení vozidla nijak ohroženo. Na obrázku 38 je uveden průběh celkového zrychlení v hlavě figuríny měřený během testu převrácení. Výsledná hodnota HIC kritéria byla při tomto testu $HIC_{15} = 301,4$. Jak je z grafu patrné, interval pro toto kritérium je v oblasti největšího zrychlení, které bylo způsobeno nárazem hlavy figuríny o strop automobilu.

Obr. 38: Průběh celkového zrychlení v hlavě řidiče při převrácení vozidla

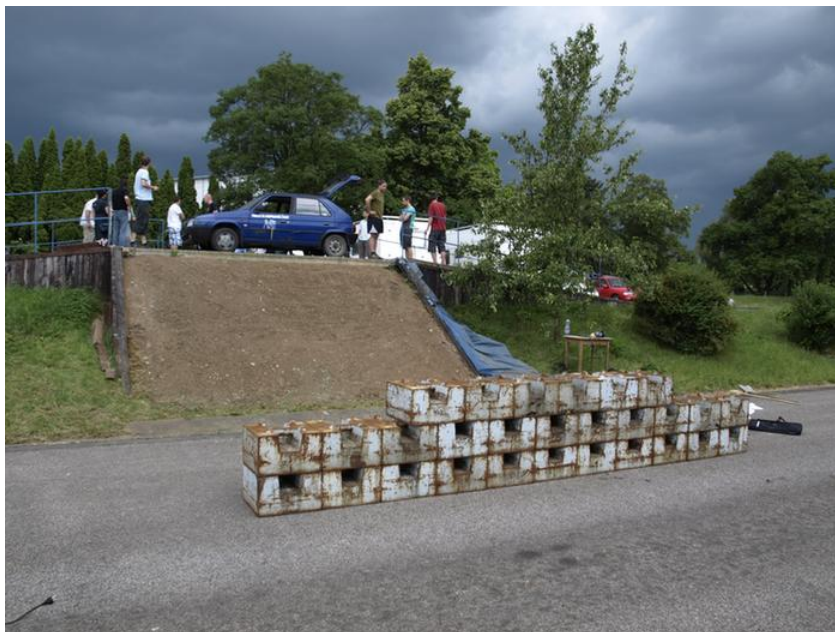
Obr. 39: Počáteční poloha vozidla Škoda Favorit před testem převrácení

Druhý test převrácení vozidla byl proveden s vozidlem Škoda Favorit 135 GLX, roku výroby 1993. Celková hmotnost automobilu (s figurínami) byla 870 kg. Parametry testu a místo jeho provedení jsou totožné s testem převrácení vozidla, který byl popsán v kapitole 8.3.1. Počáteční pozice vozidla před testem, společně se zkušební svahem je patrná z obrázku 39. Tomuto testu odpovídá také osazení vozidla figurínami, které je patrné na obrázku 40.

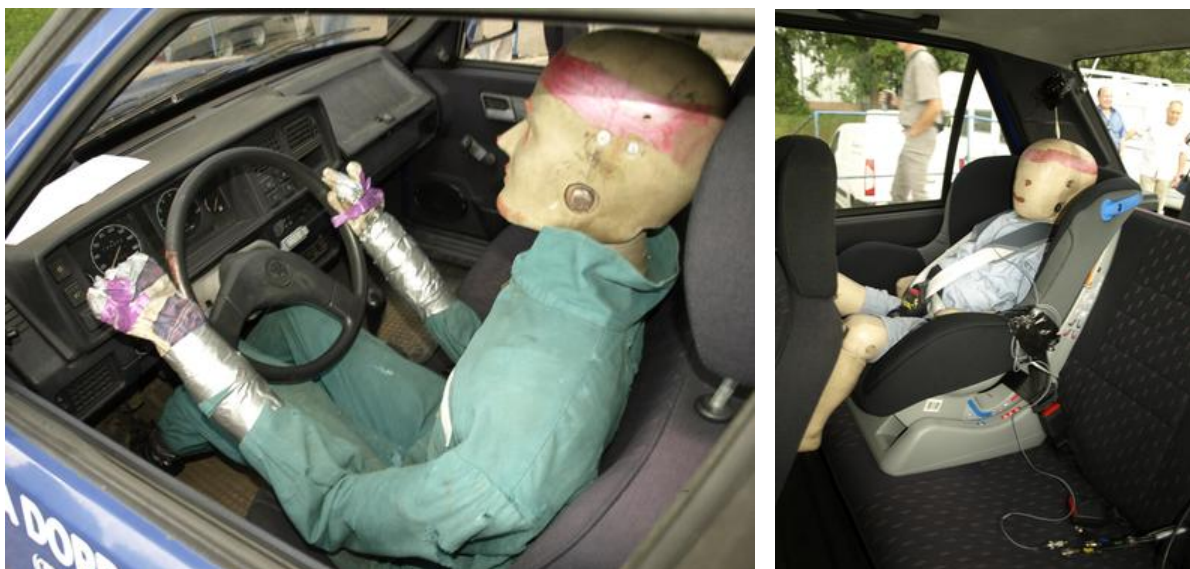
Ve zkušebním vozidle byla na sedadle řidiče umístěna figurína Manikin, která je popsána v kapitole 8.1.3. Ta byla připoutaná tříbodovým bezpečnostním pasem a vybavena jednoosým snímačem zrychlení umístěným v hlavě. Na zadním sedadle byla v dětské autosedačce umístěna dětská figurína typu P3 o hmotnosti 15 kg.

Obr. 40: Umístění zkušebních figurín při testu převrácení

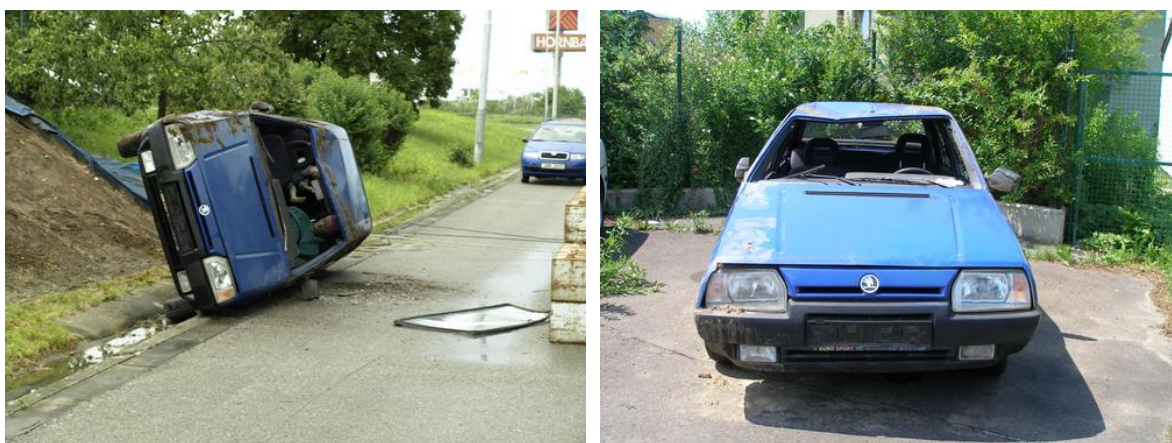
Obr. 41.: Finální poloha a deformace vozidla po testu

došlo k vypadnutí předního okna vozidla. Následným dopadem na kola a vzniklým rázem byla prohnuta karoserie vozidla doleva, ve směru rotace. Po konečném převrácení vozidla na bok již nebyla konstrukce vozidla nijak deformována. Výsledná deformace karoserie automobilu je patrná z obrázků 41. V kritickém bodě činí promáčknutí střechy 10 cm. Pravý „A“ sloupek byl ohnut o 7 cm směrem do interiéru vozidla (měřeno u horní hrany sloupku). Levý „A“ sloupek byl ohnut o 5,5 cm.

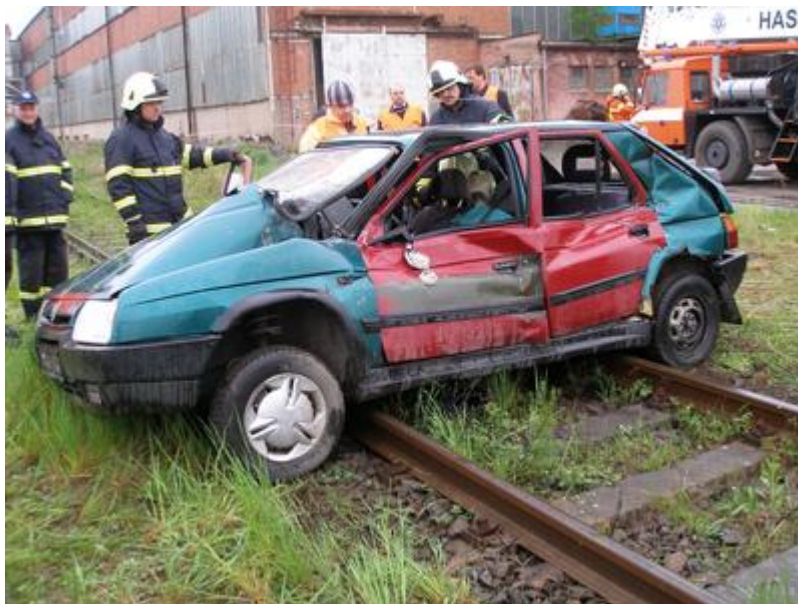
Obr. 42: Zkušební vozidlo (Škoda Favorit) po prvním testu

Při tomto experimentu, kdy byl náraz vlaku situován do levé strany automobilu, došlo k deformaci celé levé části vozidla. Během nárazu byl levým nárazníkem vlaku deformován „A“ sloupek směrem do interiéru vozidla. Došlo také k částečné destrukci přístrojové desky, což však v tomto případě nemělo vliv na bezpečnost řidiče. Prostor pro přežití zůstal zachován a nedošlo k vniknutí tuhých částí karosérie do něj. Při nárazu došlo k částečnému proniknutí pravého nárazníku vlaku do okna zadních dveří, v místech levého zadního sedadla. V případě obsazení tohoto sedadla cestujícím by tak patrně došlo ke kontaktu hlavy s nárazníkem vlaku, což by ve svém důsledku mělo zásadní vliv na závažnost jeho případných zranění. Dále došlo k deformaci zadních dveří do prostoru pro cestující vlivem nárazníku vlaku. V důsledku toho bylo ohnuto opěradlo levého zadního sedadla a narušen prostor pro přežití na tomto místě. Závažnost poranění řidiče byla hodnocena pomocí HIC kritéria počítaného z celkového zrychlení v hlavě, jehož výsledná hodnota byla $HIC = 1131$ a pomocí 3ms kritéria stanoveného ze zrychlení hrudníku které vyšlo 27,3 g.

Pro první test byl jako zkušební vozidlo použit automobil Škoda Favorit. Náraz byl situován na levou stranu vozidla (ze strany řidiče). Stav automobilu po provedení nárazového testu je patrný z obrázku 42.

- předpokládaná nárazová rychlost: 25 až 30 km·h⁻¹,
- skutečná nárazová rychlost: 29,3 km·h⁻¹,
- použití ochranného pluhu: ano,

- figurína umístěna na sedadle řidiče, připoutána samonavíjecím bezpečnostním pasem,
- povětrnostní podmínky: mírný déšť,
- stav povrchu: mokrý, podmáčené podloží.

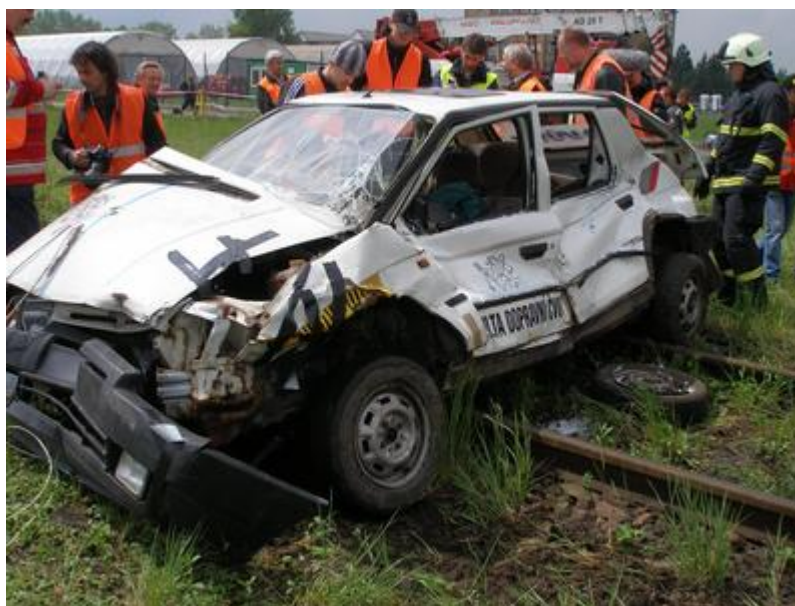
Obr. 43: Zkušební vozidlo (Škoda Favorit) po druhém testu

U druhého testu byla deformace karoserie automobilu oproti testu prvnímu větší, jak je patrné z fotografie na obrázku 43. Náraz byl opět veden z levé strany automobilu a došlo při něm k celkové její destrukci. Při nárazu došlo k částečnému posunutí „A“ sloupku levým nárazníkem vlaku směrem do interiéru vozidla. Zároveň byly deformovány oboje

dveře na straně nárazu a došlo k ohnutí levého „B“ sloupku. Při nárazu došlo k promáčknutí dveří do prostoru pro cestující. Osoby sedící na levých sedadlech vozu by se tak dostaly do kontaktu s nimi. Zároveň byl narušen prostor pro nohy u míst v levé části vozu (místo řidiče a spolujezdce sedícího za ním). V důsledku deformace „A“ sloupku došlo také k destrukci přístrojové desky a k posunutí volantu vpravo (při pohledu z místa řidiče) Na narušení prostoru pro přežití to však nemělo vliv, mohlo by tím však dojít k ohrožení spolujezdce sedícího na předním sedadle vedle řidiče. Při nárazu došlo ke zborcení zadních sedadel, což má zásadní vliv na bezpečnost cestujících na nich přepravovaných. Pravý nárazník vlaku částečně zasahoval do okna levých zadních dveří, a proto je možné, že by při nárazu došlo ke kontaktu hlavy cestujícího sedícího na místě za řidičem s tímto nárazníkem. Zranění tohoto pasažéra by pak byla velmi těžká nebo i smrtelná. Stanovené hodnoty biomechanických kritérií hlavy a hrudníku řidiče automobilu byly $HIC = 469$ a $3ms = 24,4 g$.

Při druhém nárazovém testu byl použit automobil Škoda Favorit, přičemž náraz byl situován na jeho levou stranu (ze strany řidiče). Stav automobilu po provedení nárazového testu je patrný z obrázku 43.

- předpokládaná nárazová rychlost: 25 až 30 km·h⁻¹,
- skutečná nárazová rychlost: 25,3 km·h⁻¹,
- použití ochranného pluhu: ne,
- figurína umístěna na sedadle řidiče, připoutána samonavíjecím bezpečnostním pasem,
- povětrnostní podmínky: zataženo, bez deště,
- stav povrchu: mokrý, podmáčené podloží.

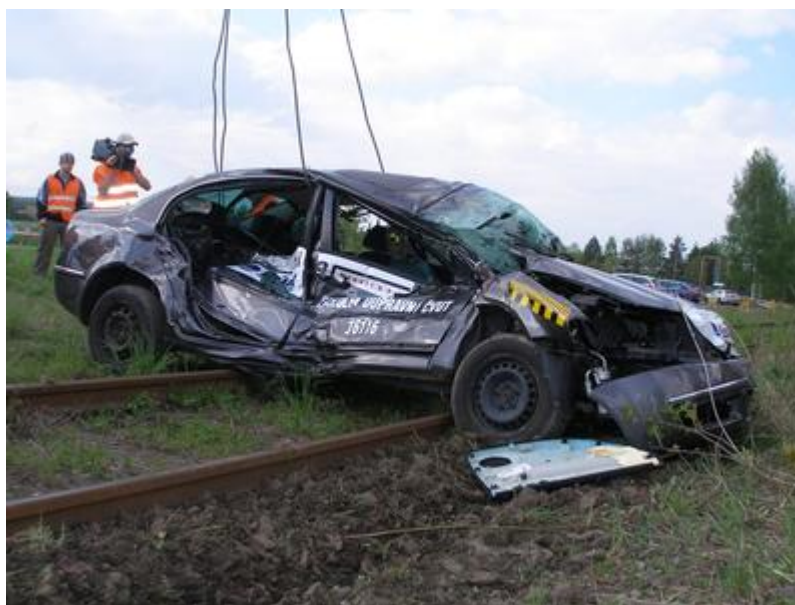
Obr. 44: Zkušební vozidlo (Škoda Superb) po třetím testu

Při třetím experimentu došlo ke zborcení celé pravé strany kabiny automobilu, kam byl směřován náraz vlaku. Pevné části karosérie tak vnikly do prostoru pro přežití v oblasti sedadel na pravé straně vozu. Dveře vozu navíc byly vmáčknuty do sedadel a pro případné pasažéry sedící na nich by byl tento náraz kritický. Cestující sedící na zadních sedadlech by se navíc při nárazu dostali do přímého kontaktu s levým nárazníkem vlaku, který vnikl zadním oknem do interiéru vozidla, a to ve výši hlavy sedících osob. Při nárazu se automobil svým prahem opřel o ochranný pluh vlaku, což částečně zmírnilo deformaci karosérie a případné následky, vzniklé během tlačení automobilu vlakem po kolejovém svršku.

Při třetím nárazovém testu byl použit automobil Škoda Superb. Na železničním přejezdu byl ustaven tak, aby byl náraz vlaku situován na pravou stranu automobilu (ze strany spolujezdce), Během experimentu byla ve vozidle umístěna zkušební jednotka eCall. Stav automobilu po provedení nárazového testu je patrný z obrázku 44.

- předpokládaná nárazová rychlost: 45 až $50 \text{ km}\cdot\text{h}^{-1}$,
- nárazová rychlost: $47,5 \text{ km}\cdot\text{h}^{-1}$,
- použití ochranného pluhu: ano,

- figurína umístěna na sedadle řidiče, připoutaná samonavíjecím bezpečnostním pasem,
- povětrnostní podmínky: zataženo, bez deště,
- stav povrchu: suchý, podmáčené podloží.

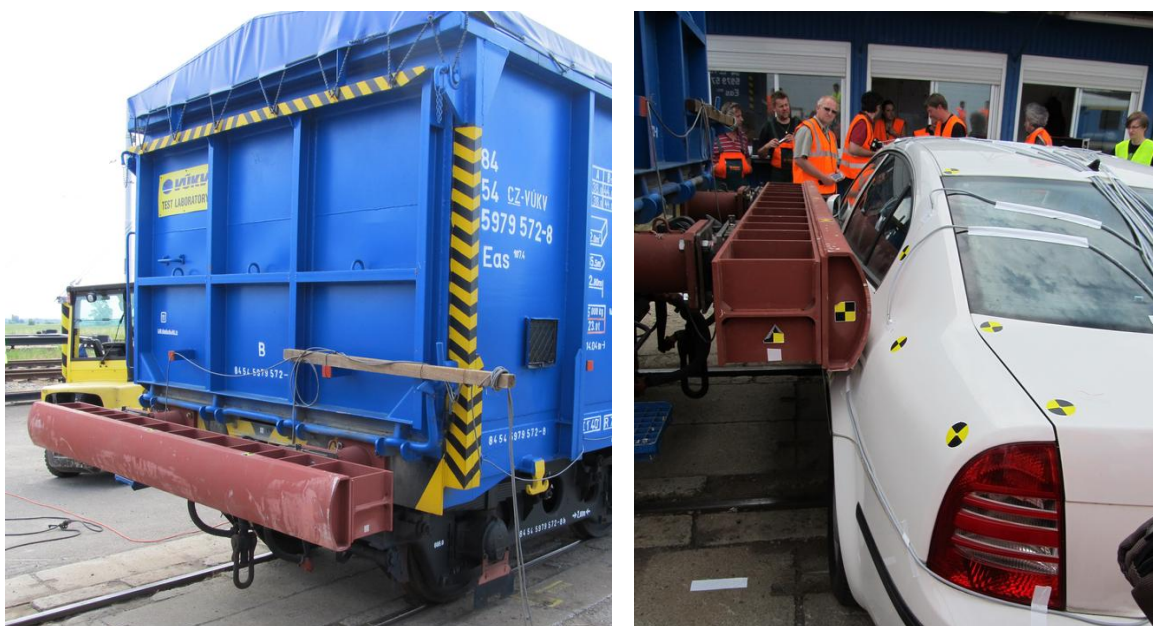
Při prvním nárazu nedošlo k žádné výrazné deformaci karoserie vozidla, což je patrné z obrázku 45 vpravo. Bylo to dáno především nízkou nárazovou rychlostí a malou kinetickou energií vagónu. Ta byla při nárazu částečně utlumena brzdícími klíny a zbytek byl pohlcen vlivem pro pružení pérování a pneumatik automobilu.

Obr. 45: První nárazový test - zkušební impaktor (vlevo), konečná poloha objektů po nárazu (vpravo)

vozidlo bylo tvořeno železničním vagónem s celkovou hmotností 80 t, který byl na požadovanou nárazovou rychlost urychlen na rozjezdovém svahu. Osobní automobil byl ustaven do výchozí polohy na kolejích tak, aby byl náraz veden kolmo do jeho boku se středem v místě „B“ sloupku vozidla. V rámci crash testu byla provedena série dvou nárazů při nízkých rychlostech. Při prvním testu naráželo kolejové vozidlo do automobilu speciálním impaktorem s vysokou tuhostí, který je patrný z obrázku 45 vlevo. Nárazová rychlost při prvním nárazu byla $3 \text{ km}\cdot\text{h}^{-1}$. Při druhém nárazu byl na kolejové vozidlo namontován speciální tramvajový čelník (viz obrázek 35 vlevo) umožňující svou částečnou deformaci při nárazu, což vede ke zmírnění následků a snížení nekompatibility nárazu. Při druhém testu byla nárazová rychlost $16 \text{ km}\cdot\text{h}^{-1}$. U obou testů byl železniční vagón při nárazu brzděn brzdícími klíny na kolejích, na které najelo jeho první dvojkolí.

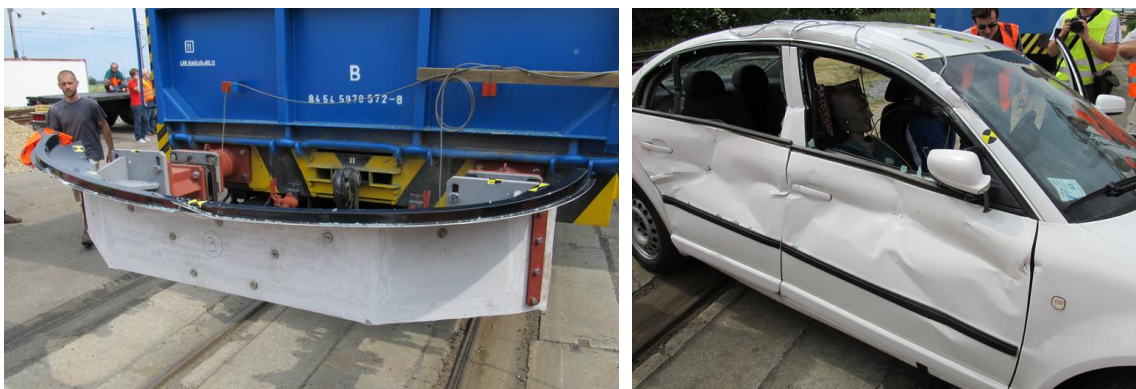
Druhý test byl uskutečněn při nárazové rychlosti $16 \text{ km}\cdot\text{h}^{-1}$ a byl situován do druhé strany vozidla, oproti prvnímu testu. Po nárazu byl automobil tlačěn kolejovým vozidlem až do jeho úplného zastavení. Vlivem nárazu došlo k rozbití bočních oken automobilu na straně nárazu. Na karoserii automobilu pak byly prohnuty A a B sloupky. K jejich největší deformaci došlo ve výšce odpovídající středu bočních oken, kde byla situována horní hrana tramvajového čelníku. Dále došlo také k rovnoměrné deformaci spodní části předních i zadních bočních dveří, kam byla situována spodní část tramvajového čelníku. Tato plošná deformace je z hlediska nekompatibilního nárazu výhodná, protože vlivem využití větší plochy dojde k lepšímu rozložení deformační práce a je tak nižší pravděpodobnost narušení prostoru pro přežití. Výsledná deformace vozidla je patrná na obrázku 48 vpravo.

Obr. 48.: Druhý nárazový test - tramvajový čelník (vlevo), výsledná deformace karoserie silničního vozidla (vpravo)

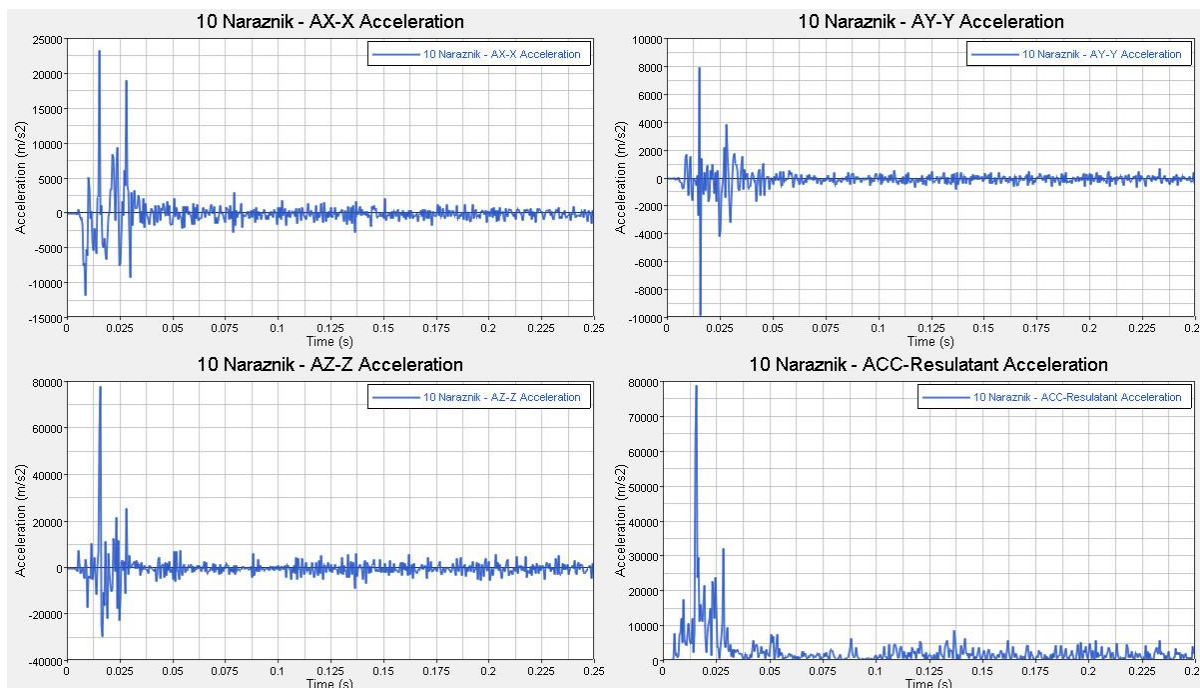
Průběh zrychlení na předním nárazníku:

Do modelu vozidla bylo umístěno sedm akcelerometrů zaznamenávajících průběh zrychlení na různých místech karoserie během nárazu. Přehled míst, kam byly akcelerometry umístěny, je uveden v kapitole 9.3. Jelikož se jedná o simulaci čelního nárazu, jsou zde uvedeny pouze průběhy akcelerace v ose X vozidla, která je pro popsání tohoto typu nárazu nejdůležitější. Průběhy zrychlení v ostatních osách vozidla společně s celkovým zrychlením všech sledovaných bodů jsou souhrnně uvedeny v příloze 1 této práce.

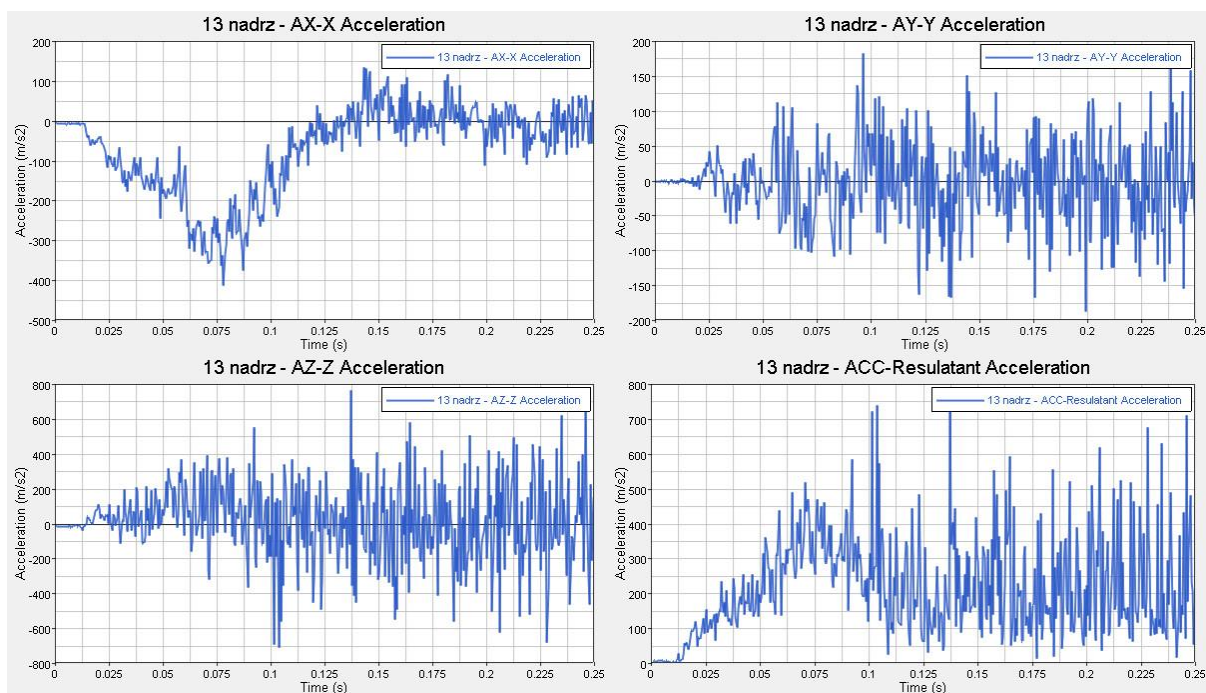
Průběh zrychlení v oblasti palivové nádrže, pod zadními sedadly:

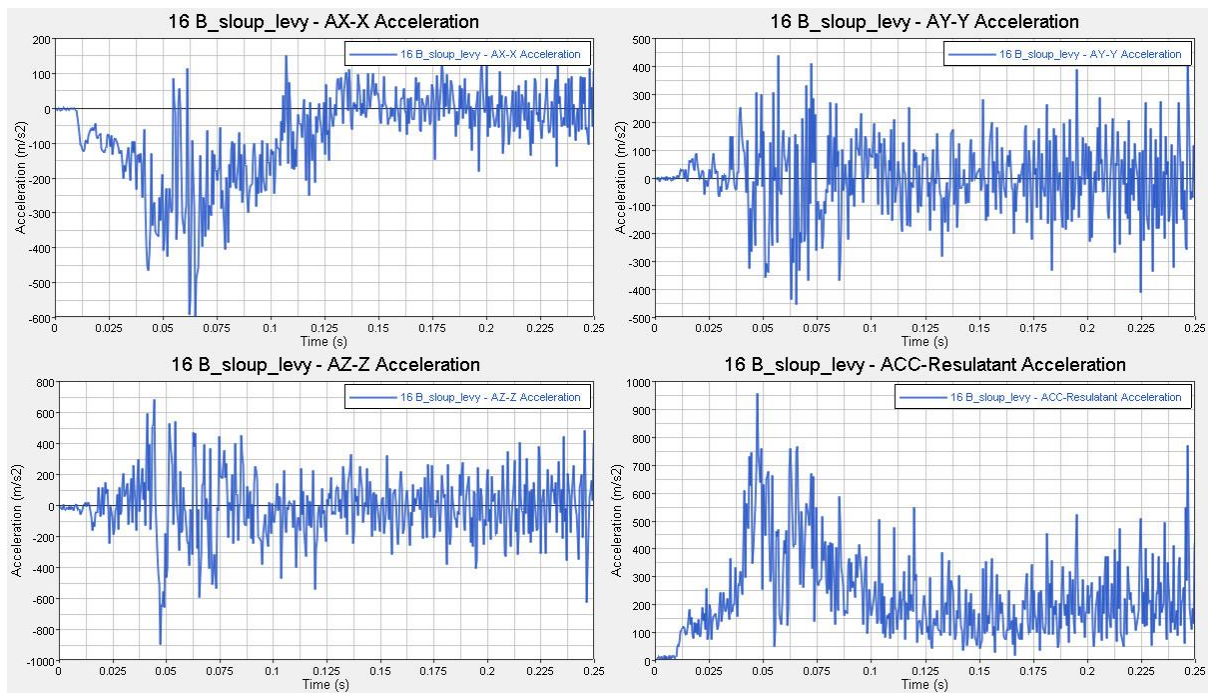
Průběh zrychlení na podlaze vozidla u paty levého B-slouku:
