VARIANTNÍ ŘEŠENÍ SILNICE I/57 V ÚSEKU SEMETÍN- BYSTRČKA

VARIANT SOLUTION I/57 IN SECTION SEMETÍN-BYSTRČKA

DIPLOMOVÁ PRÁCE
MASTER'S THESIS

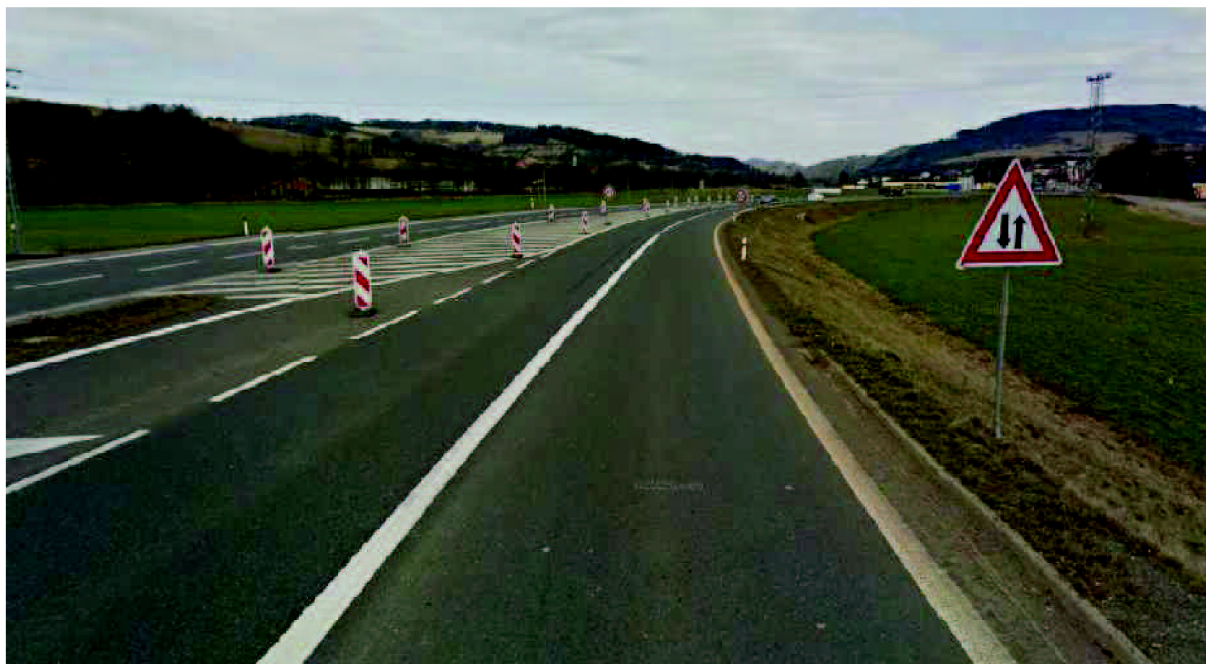
Obrázek 3: Začátek úseku km 0,200 – na obrázku je vidět zúžení nově vybudované silnice ve směru do Jablůnky

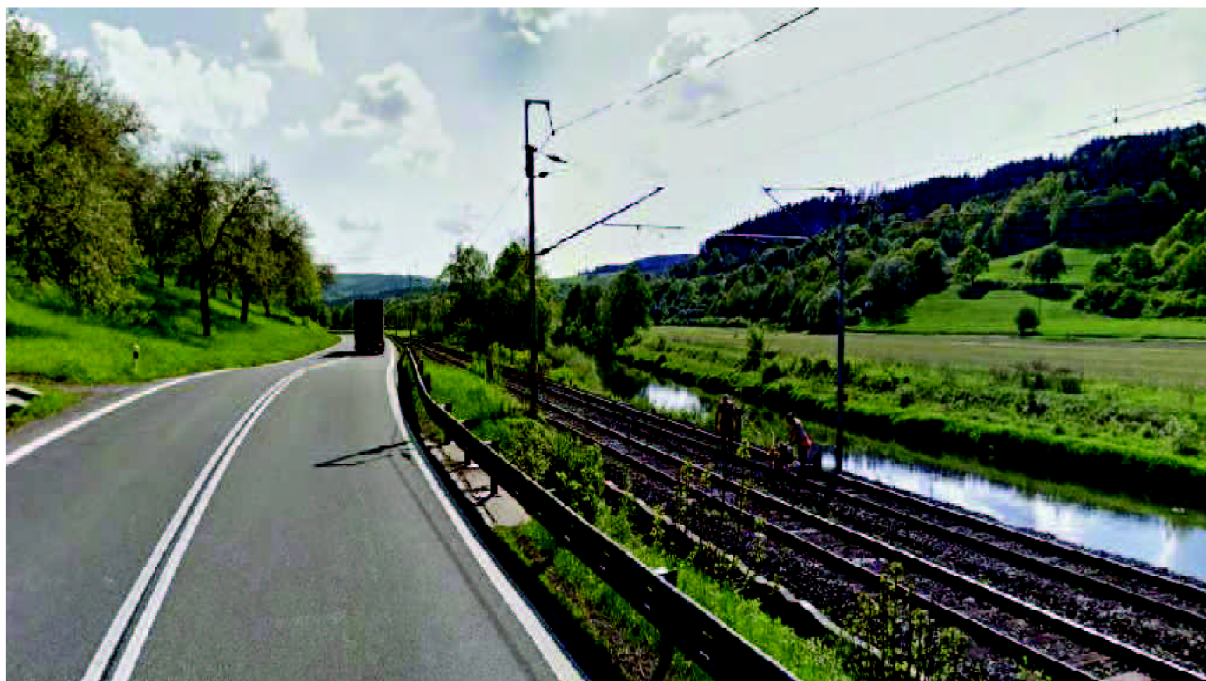
Obrázek 6: Pohled na úseku km 3,100 – stávající komunikace I/57 ze směru z Jablůnky na Bystřičku je z větší části souvislá se železnici

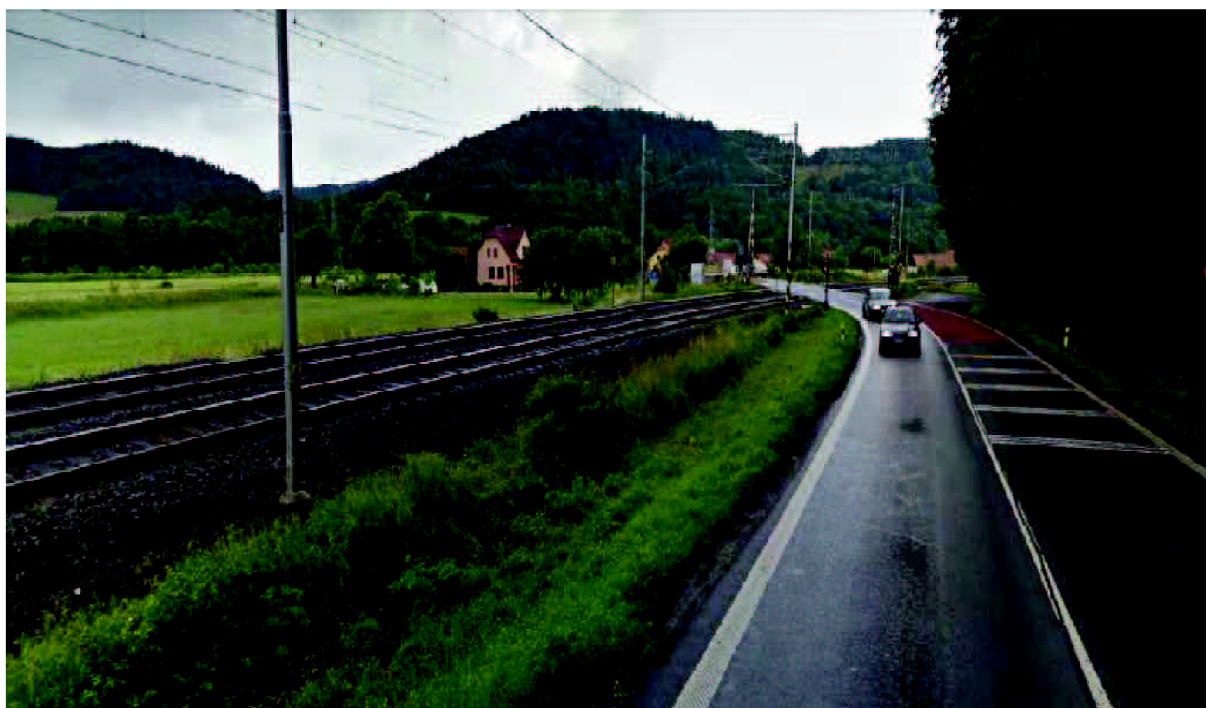
Obrázek 9: Pohled na úseku km 4,673 – křížení stávající komunikace I/57 se železnicí před obcí Bystřička

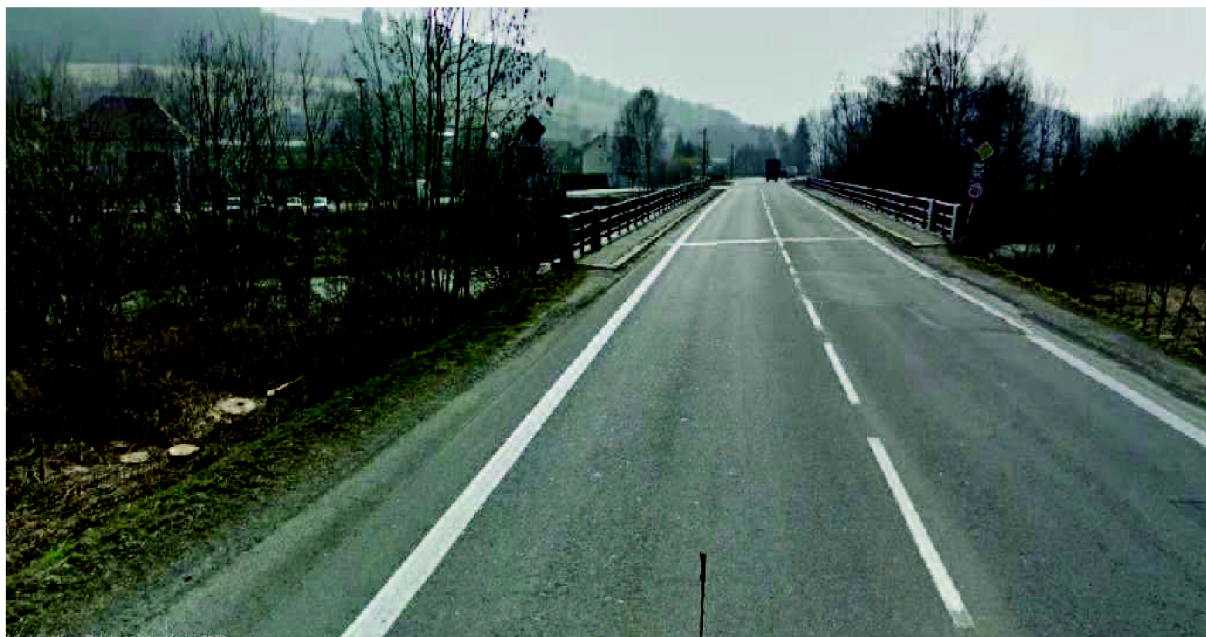
Obrázek 11: Pohled na úseku km 5,530 – most přes Vsetínskou Bečvu v Obci Bystříčka

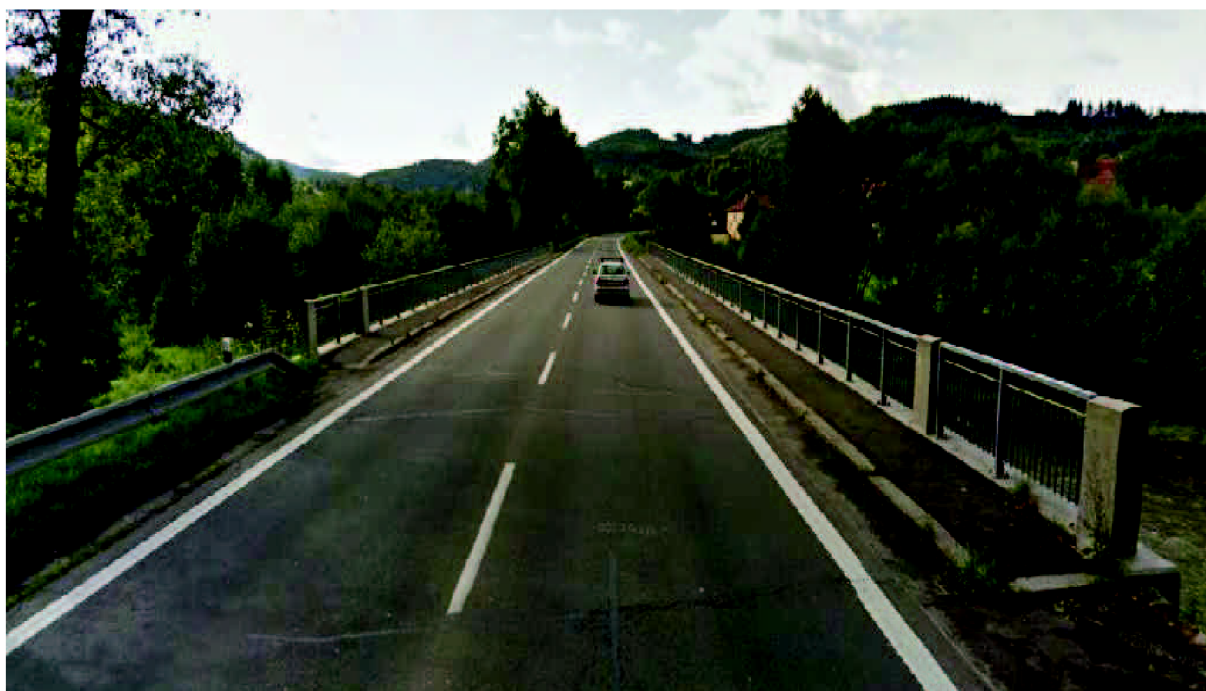
Obrázek 12: Pohled na úseku km 6,131 – most přes Vsetínskou Bečvu

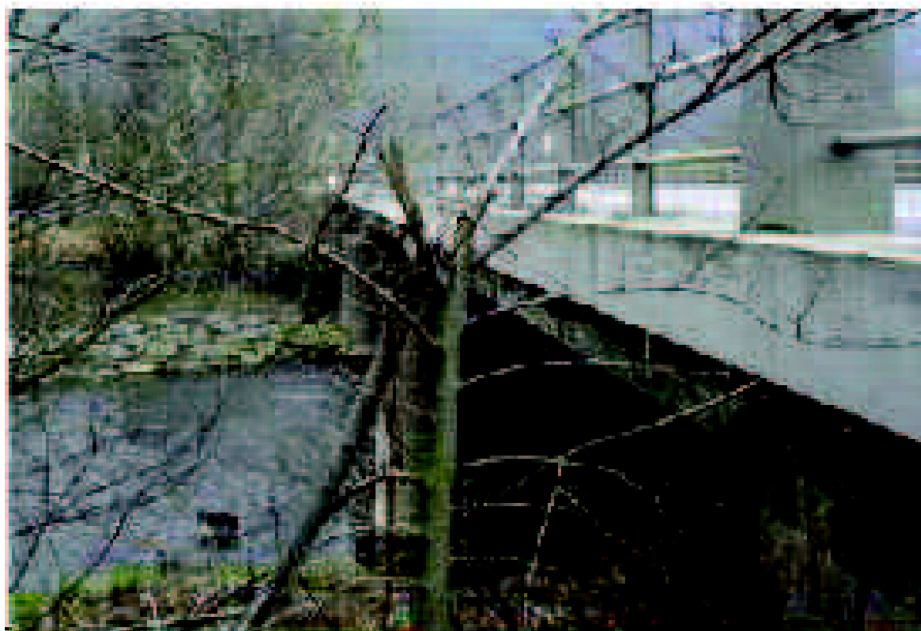
Pohled na most (od opěry A):

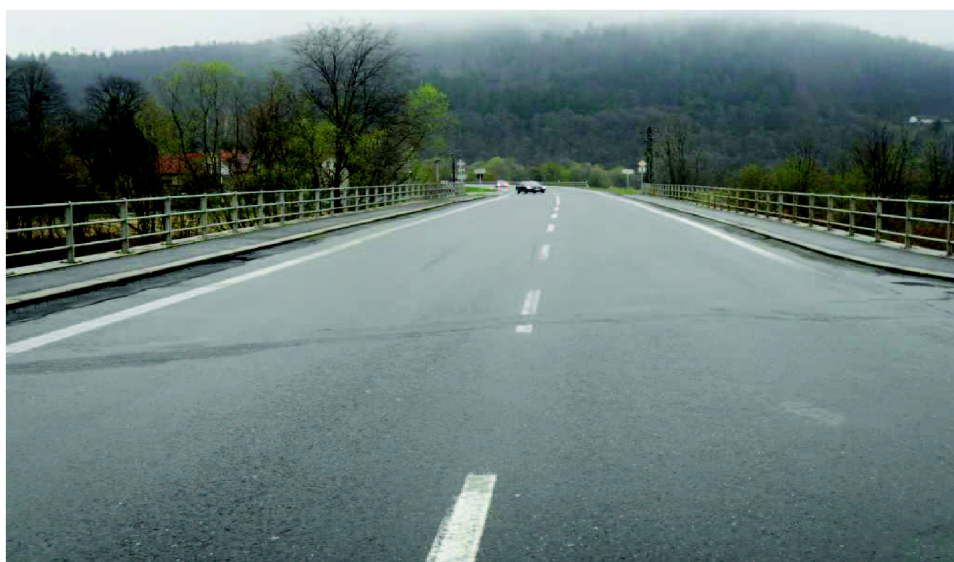
Pohled vozovky na mostu (od opěry A):

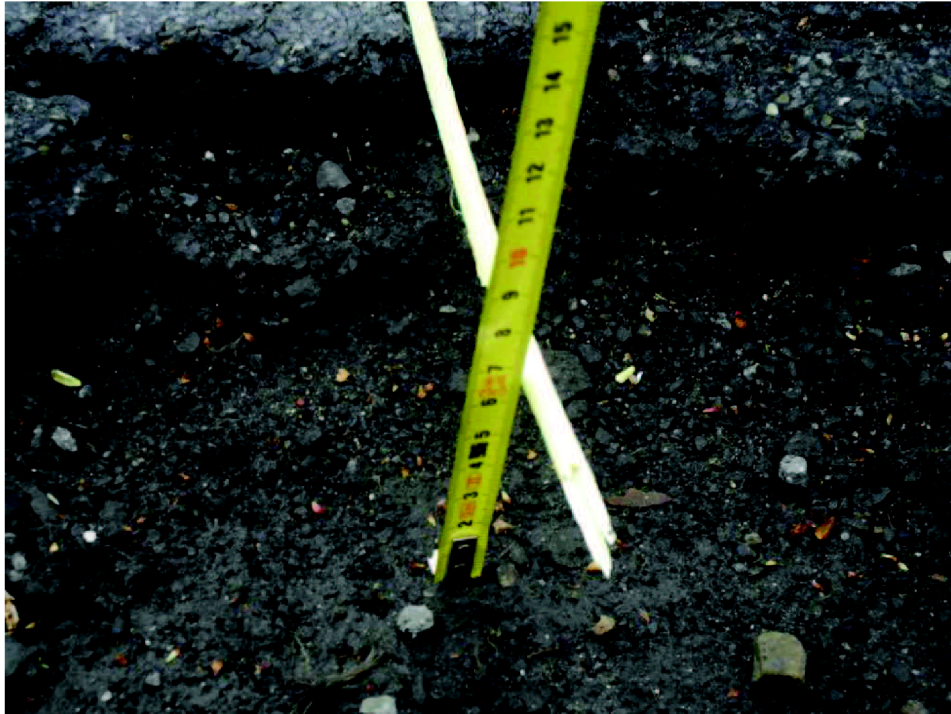
Obr.č.1 Detail výtlučku

Na mostním objektu byly zjištěny po vizuální prohlídce výtluky a síťové trhliny, dále také vyjeté koleje, které jsou částečně doprovázeny trhlinami.

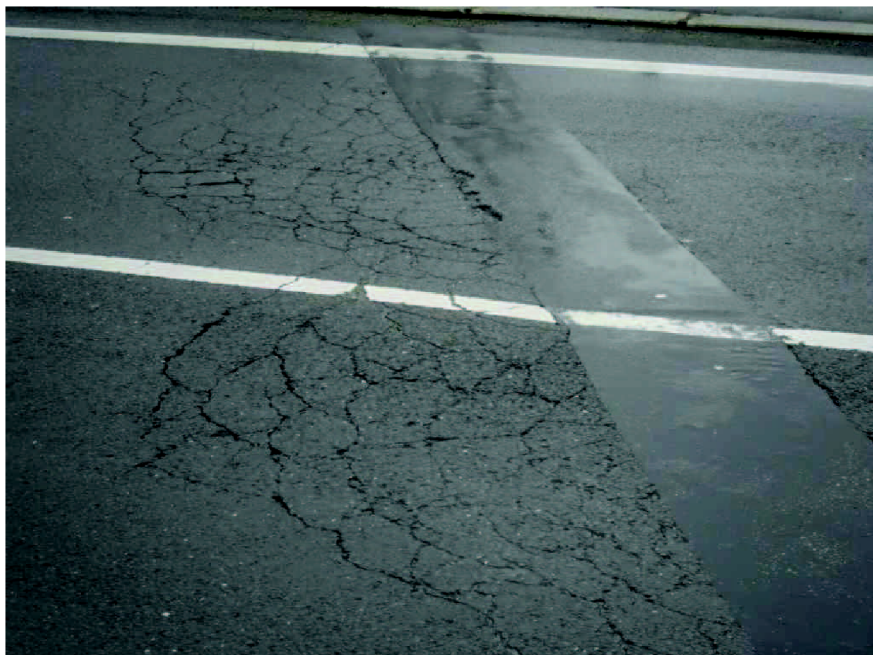
POPIS PORUCHY: V počátku se podobají mozaikovým trhlinám, výskyt u příčné spáry kde se nachází podpovrchový mostní závěr. Větší zatížení z důvodu stávajícího, odbočujícího pruhu a z důvodu stání vozidel, porucha odvodnění – z důvodu podélného poklesu – se zde zdržuje voda, která proniká do asfaltových vrstev a dochází k dalšímu poškození. Trhliny se nachází převážně ve stopě jízdních vozidel.

Obr.č.2 Detail trhlin

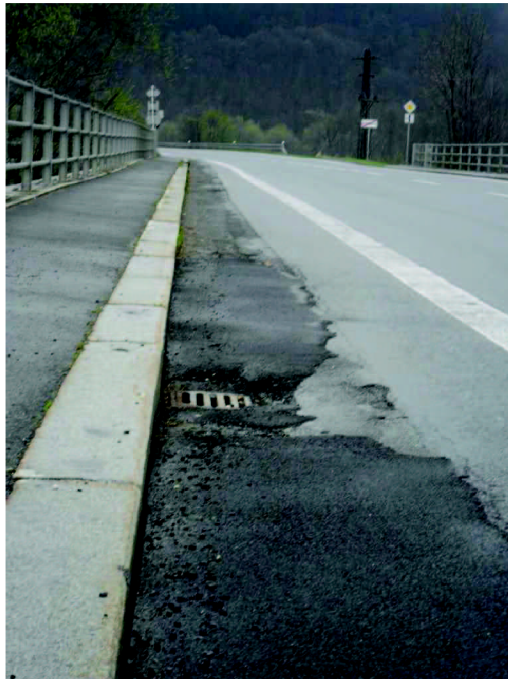
Obr.č.4

MOŽNÝ VÝVOJ: Z důvodu nerovnoměrnému povrchu a zdržování vody v místech poklesů a hrbolů, může vlivem teplotních změn docházet k lokálnímu vzniku trhlin.

NÁVRH OPRAVY: Sledování vývoje podélných nerovností, při případném prohlubování, stávajících nerovnost vhodné vyplnění, případné odstranění a položení asfaltového koberce znovu.

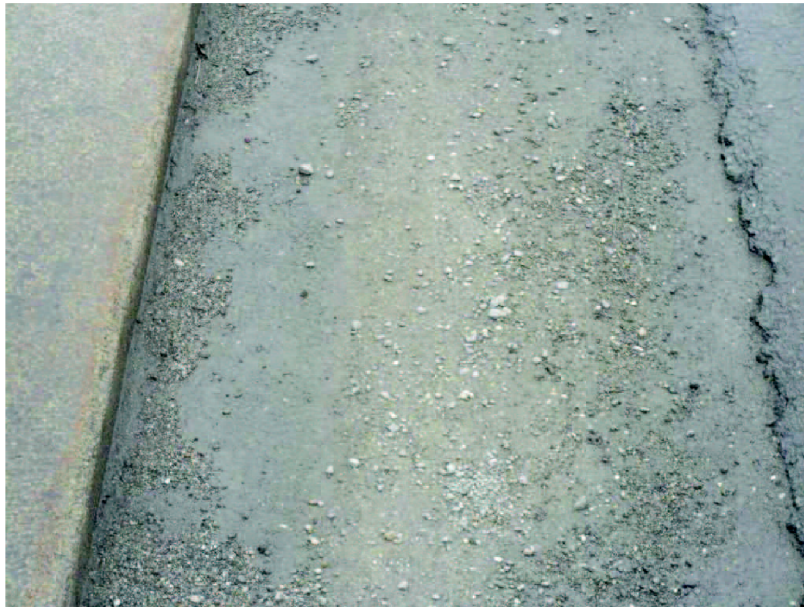
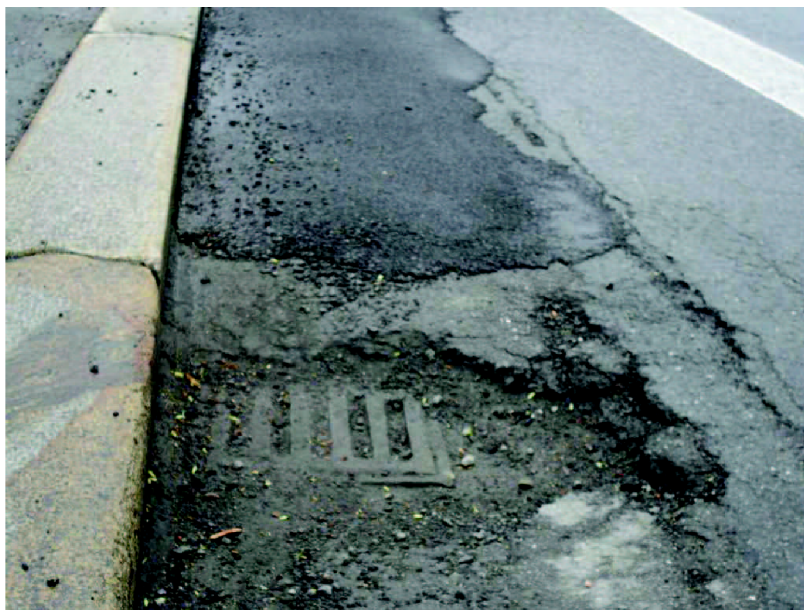
POPIS PORUCHY: Ztráta hmoty z krytu, místy i chybějící obrusná vrstva, porucha se projevuje trhlinami a deformacemi v oblasti napojen římsy na vozovku, porucha je u obrubníků a kanalizačních vpustí.

NÁVRH NA OPRAVY: Sanace stávajícího odvodňovacího zařízení, srovnat stávající poklesy.

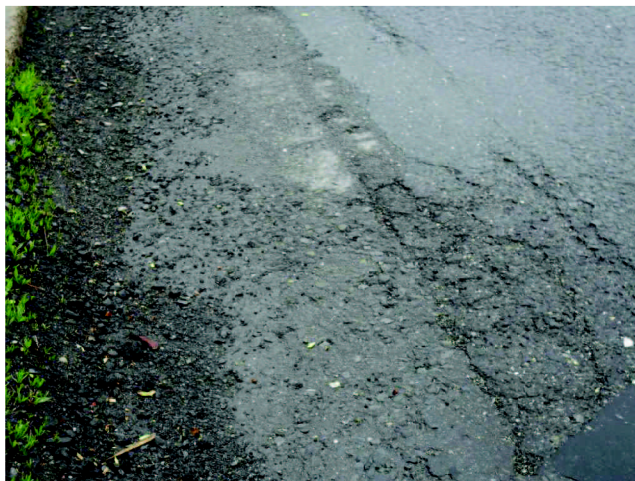
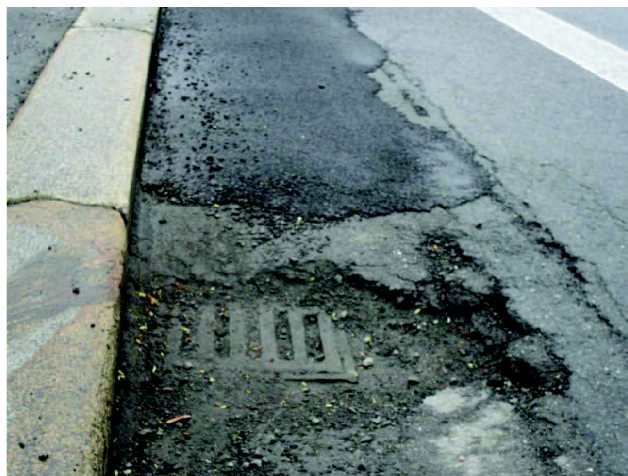
VÝSKYT:	Znečištění se nachází v celé délce mostu po obou stranách. Místně se nachází i viditelná zelená vegetace.
OVLIVŇUJE:	Z důvodu nefunkčnosti odvodňovacího zařízení dochází opět ke špatnému odvodu vody (k žádnému), místně zde voda stojí až do odpaření. Dále také může mít za následek zatečení vody do konstrukce do vozovky, a vést k dalším poruchám.
PŘÍČINA VZNIKU:	Zanesení odvodňovacího zařízení je dáno za vinu především nedostačujícím údržbovým pracím.
MOŽNÝ VÝVOJ:	Voda se zde bude nadále zdržovat, což má za následek vzniku aquaplaningu, a porušení konstrukčních vrstev.
NÁVRH OPRAVY:	Zřídit odvodňovací proužek, vyčistit a zprůchodnit stávající odvodňovací zařízení, jejich zapravení a utěsnění do povrchu.

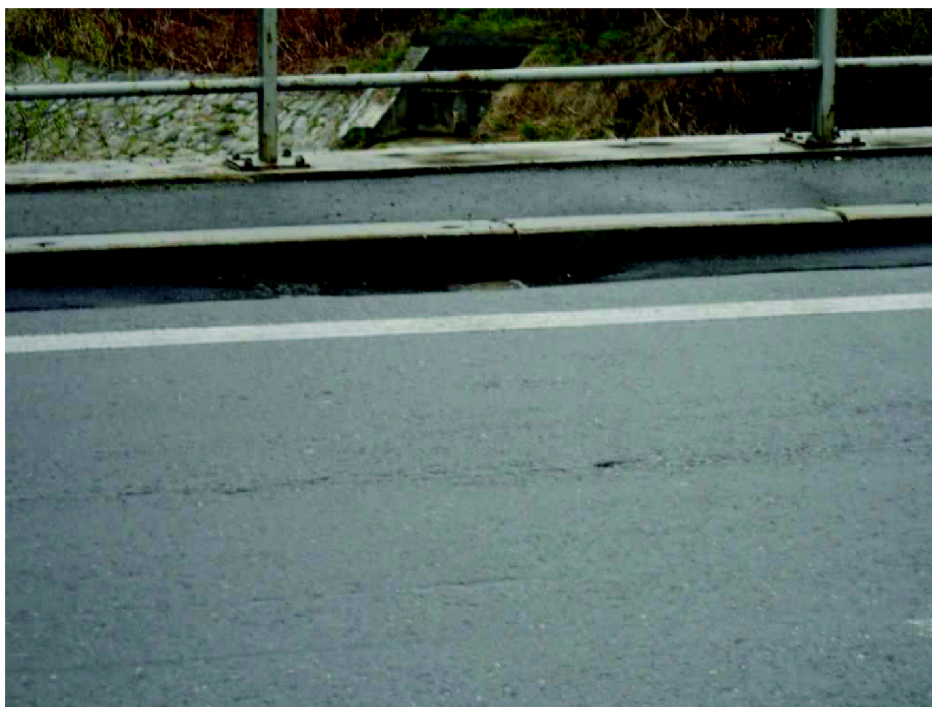
Obr.č.9

MOŽNÝ VÝVOJ: V oblasti poklesu se v některých místech rozšiřují trhliny, a následně může docházet k vyplavování podloží, kriticky hrozí až propad vozovky.

NÁVRH OPRAVY: Při nedostatečném zhutnění zemního tělesa a konstrukčních vrstev vyrovnání povrchu frézováním a položením nové vrstvy.

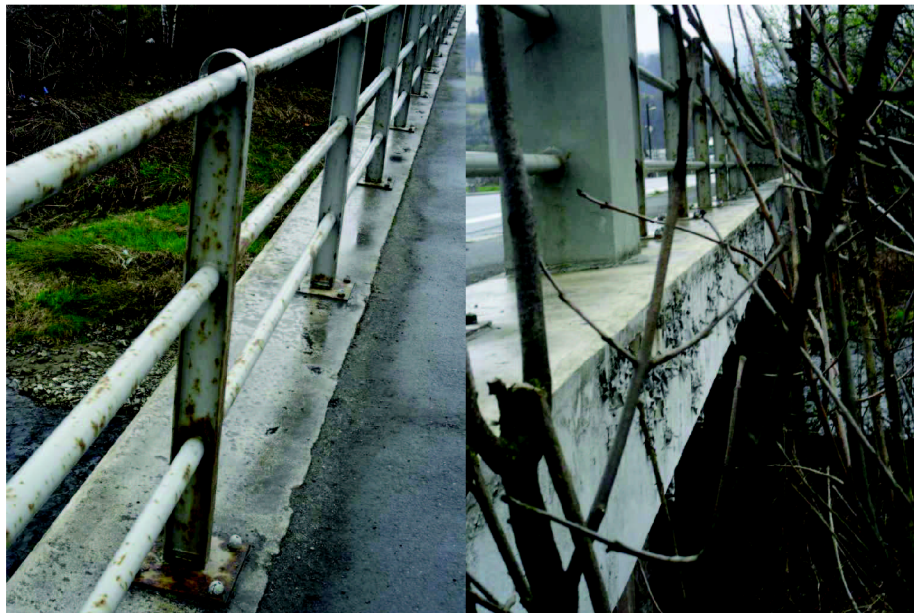
Obr.č.10 a 11

Na mostním objektu se nenachází silniční záchytný systém. Po obou stranách mostu se nacházejí chodníky, které jsou od vozovky odděleny obrubníkem. Na římsě je osazeno pouze ocelové mostní zábradlí. Ocelové zábradlí bylo obroušeno a znovu natřeno zhruba před 2 lety, místně bylo nahrazeno novým z důvodu zkorodování a jeho nefunkčnosti. Dnes je po vizuální prohlídce znovu patrné jeho zkorodování. Také

z bočního pohledu je patrné korodování nátěru na betonové římsě a jeho následné odlupování.

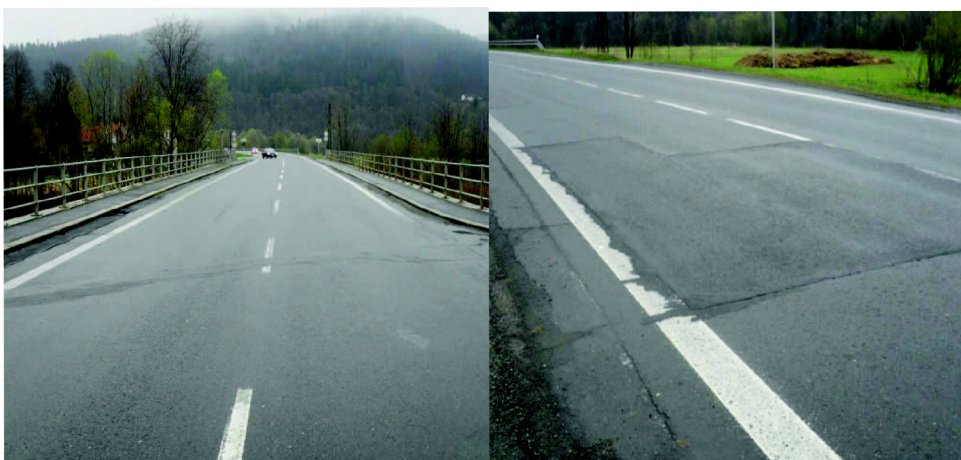
Obr.č.16 a 17

Vozovka v přechodové oblasti mostu a přilehlé trase je porušena. V místě připojení mostu není očividné připojení mostu ke křižovatce, která by značila napojení nové konstrukce vozovky. Za mostem je patrná vysprávka, která zatím plní svůj účel, je zde vidět zatečení těsnící zálivky, olamování povrchu krytu na krajnici, ztráta makrotextury, podélné trhliny. Některé výše vyčtené poruchy a jejich popis a návrh opravy je uveden výše v textu.
