ČESKÁ ZEMĚDĚLSKÁ UNIVERZITA V PRAZE  
Fakulta životního prostředí  
Katedra aplikované geoinformatiky a územního plánování

Čerpání důlních vod v lomu Bílina

BAKALÁŘSKÁ PRÁCE

Vedoucí bakalářské práce: Ing. Zbyněk Novák  
Bakalant: Martin Ptáčník

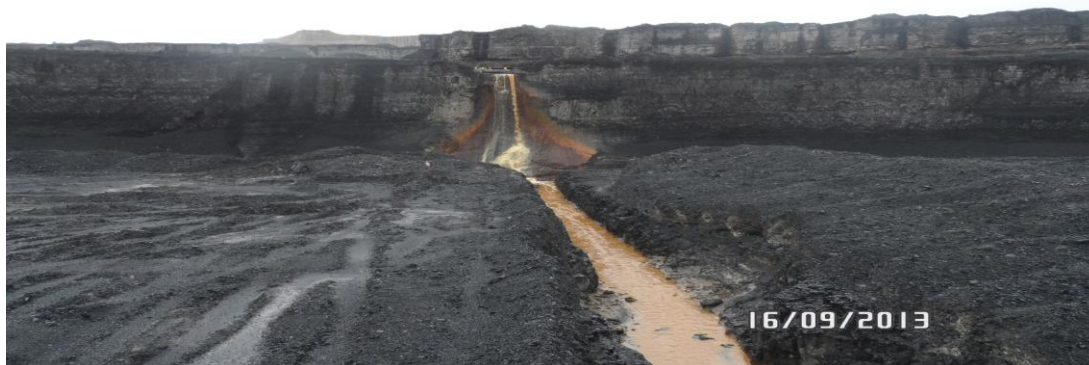
**foto č. 1, V pozadí rezavá sraženina na ploše (foto: vlastní, 09/2013)**

Vlastnosti vody se mění v závislosti na jejím pohybu po lomu. K rychlému odvětrání oxidu uhličitého, provázanému zvýšením pH o jeden až dva stupně a souběžně k rychlému nasycení rozpuštěným kyslíkem dochází, jestliže se prosakující voda rozlije v tenké vrstvě po povrchu lomu. Rozpustnost železa a většiny dalších kovů (kromě manganu) se sníží, pokud není prosakující voda silně kyselá (pH nižší než 5), takže dochází ke vzniku rezavých sraženin (foto č. 1) na ploše prameniště (Přikryl, 2011).

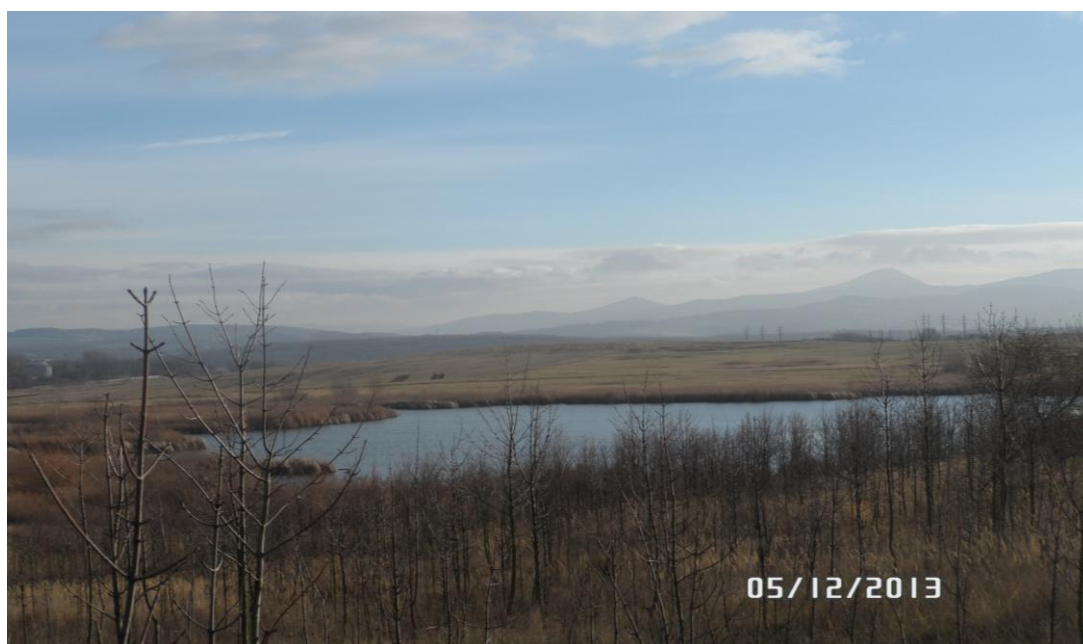
**foto. č. 2, Retenční nádrž A (foto: vlastní, 12/2013)**

Kóta koruny hráze u retenční nádrže A se nachází v nadmořské výšce 217,80 m, kóta bezpečnostního přelivu je v nadmořské výšce 217,00 m a kóta hladiny stálého nadržení je v nadmořské výšce 214,60 m. Objem stálého nadržení vody je 16 420 m<sup>3</sup>, s maximální kapacitou objemu 155 733 m<sup>3</sup>, zatopená plocha hladiny při stálém nadržení se rozprostírá na ploše 34 680 m<sup>2</sup> a při zatopení maximální hladinou pojme plochu až 93 698 m<sup>2</sup>.

V současné době plní retenční nádrž A i funkci krajinnotvorného prvku, kdy odtoky z povodí, za přispění již rekultivovaného povrchu tělesa výsypky Pokrok, značně poklesly. Toto povodí je označeno jako povodí č.1, a je tvořeno ze stávajícího odvodňovacího příkopu 2400 u jižního okraje Duchcova u retenční nádrže A, která je tvořena jedním svahem. Plochu povodí tvoří již zrekultivovaná výsypka s hustým porostem trávy, keřů a stromů, a dále je tvořena ze zpevněných ploch města Duchcov, přičemž členitost terénu zaručuje vysokou retardaci odtoku srážkové vody v tomto prostředí. Plocha tohoto povodí je 2,13 km<sup>2</sup> (Kokeš, 2008 b).

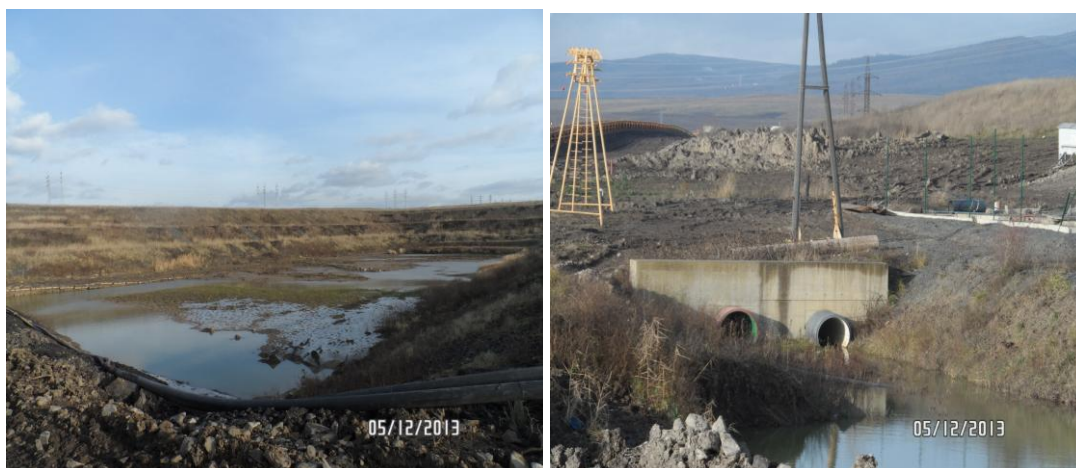
**foto č. 4 a 5, Retenční nádrž C, Přítok do nádrže C (foto: vlastní, 12/2013)**

Vody do retenční nádrže C jsou svedeny betonovým příkopem, na konci vyústěný plastovým potrubím 2 x 600 mm, který je veden souběžně s komunikací západním směrem, až do prostoru bývalé retenční nádrže I. Odtok z tohoto retenčního prostoru je zajištěn třemi čerpacími studnami, kdy tyto vodu čerpají skrze dvě polyetylenové potrubí o průměrech 1 x 200 a 1 x 350 mm do retenční nádrže A.

Kóta spodní lavice (čerpací studny + vybavení elektro) hráze u retenční nádrže C je v nadmořské výšce 198,00 m, kóta maximální hladiny je v nadmořské výšce 196,00 m a kóta dna nádrže je v nadmořské výšce 192,00-193,00 m. Objem při maximální hladině je 41 200 m<sup>3</sup> a plocha tohoto povodí se rozprostírá na ploše 4,52 km<sup>2</sup> (Kokeš, 2008 b).

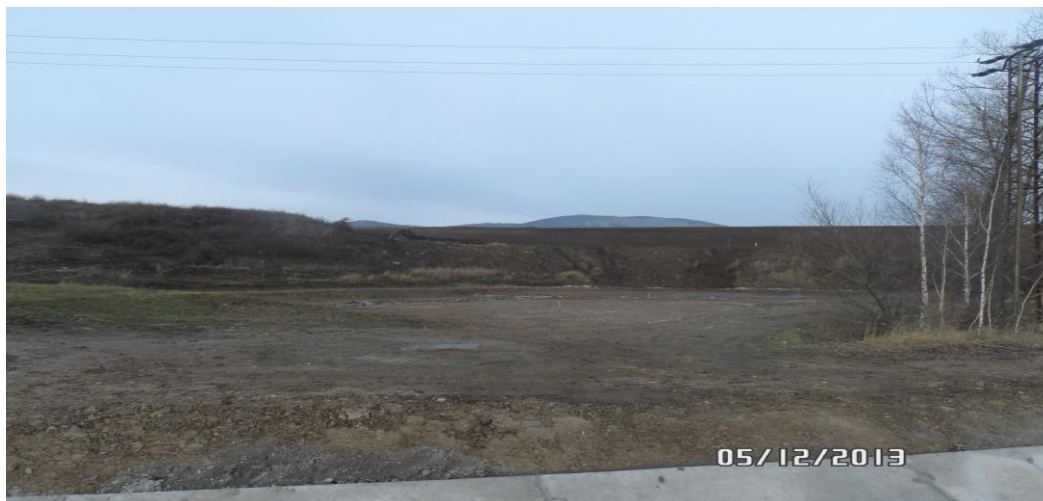
**foto č. 6, Bývalá retenční nádrž I (foto: vlastní, 12/2013)**

U paty výsypky Pokrok a výsypky bývalého hlubinného dolu Alexander, v bývalé obci Hrdlovka, se nachází v rohu tohoto prostoru, zbytek retenční nádrže I, která spadá do povodí retenční nádrže C, tedy do povodí s označením č. 2. Jedná se o nádrž, která zachytávala vody z předpolí lomu, z povodí bývalé retenční čerpací

V současné době je tato retenční nádrž ve stavu útlumu, kdy je zavážena a nad ní probíhají rekultivační práce. Před již zbývajícím torzem této retenční nádrže je vybudován gravitační betonový příkop, který plní funkci této likvidované retenční nádrže.

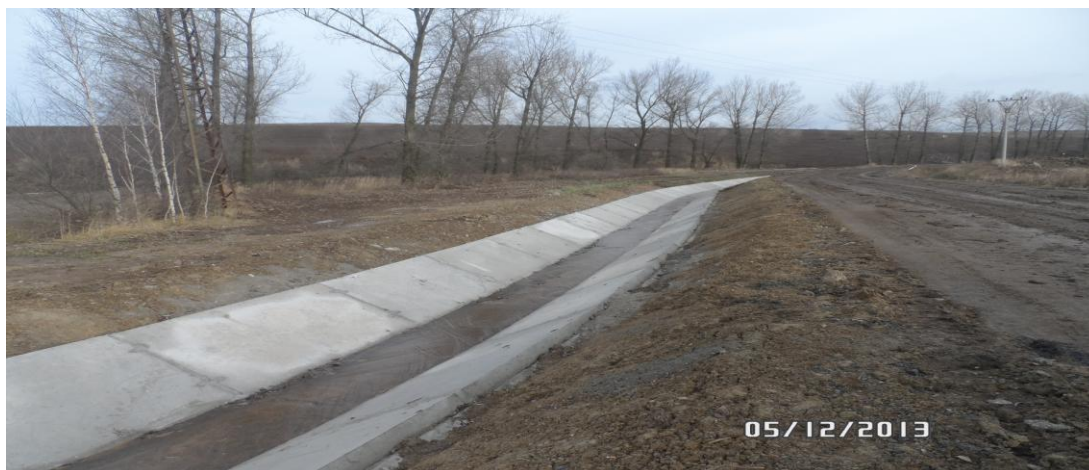
**foto č. 7, Nově vybudovaný záchytný betonový příkop (foto: vlastní, 12/2013)**

Tímto otevřeným příkopem, který se poté mění na volně navazující dva plastové trubní svody, umístěné pod povrchem, o průměru každého z nich 600 mm, jsou vody vyústěny do retenční nádrže C. Do betonového příkopu o délce 800 m jsou vody ze severního předpolí svedeny gravitačně a to za využití kamenných drenáží.

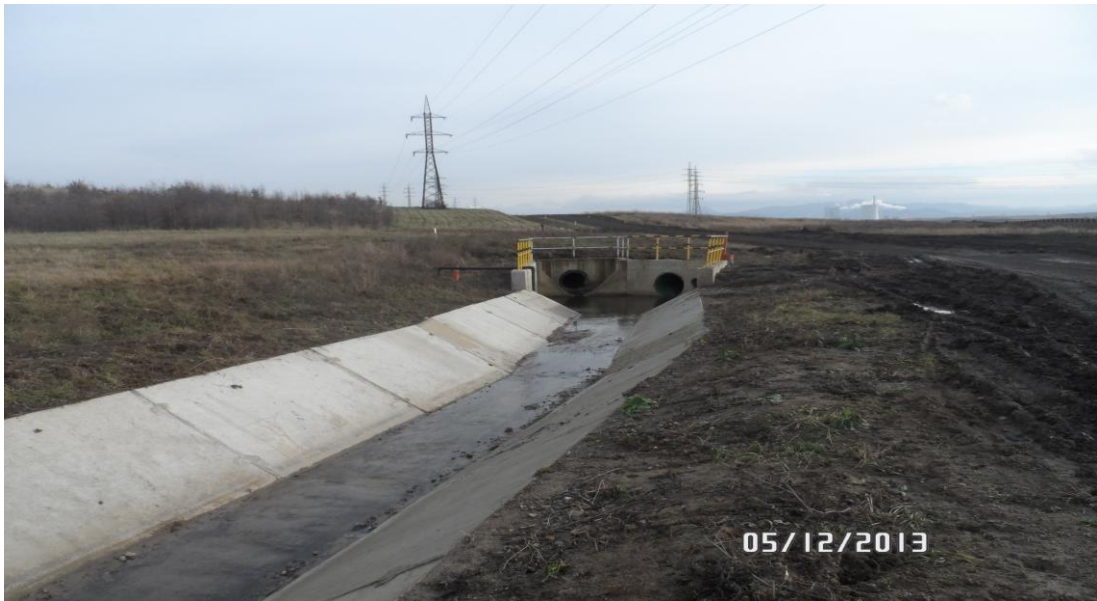
**foto č. 8, Zaústění do navazujícího potrubí (foto: vlastní, 12/2013)**

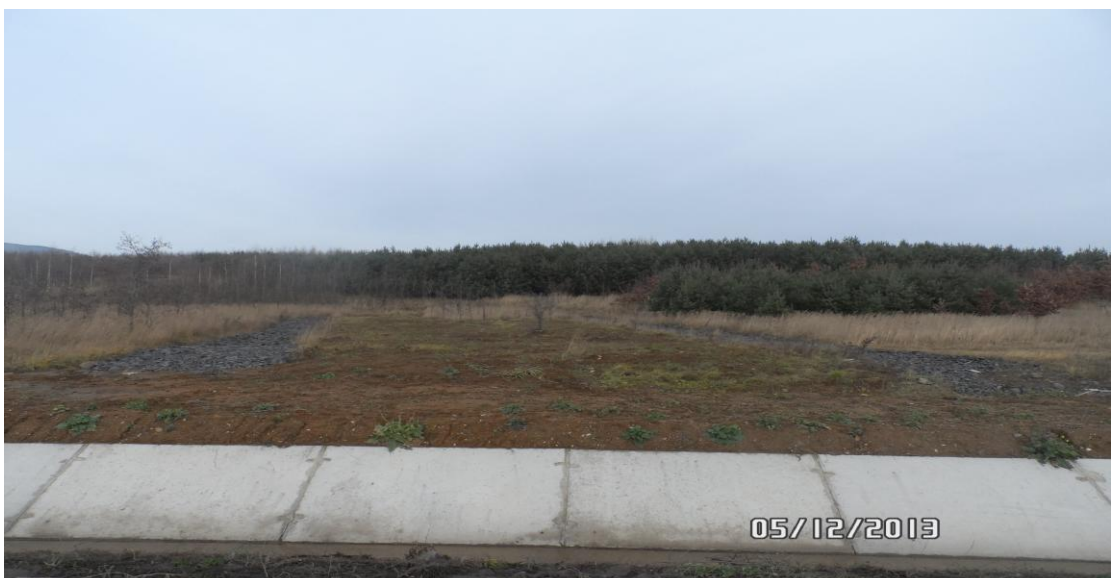
**foto č. 9, Kamenné drenáže (foto: vlastní, 12/2013)**

Pro snadnější pohyb vody a omezení splavování zeminy, kalů, jsou na několika místech nad betonovým korytem vybudovány jednoduché kamenné drenáže (Kokeš, 2008 b).

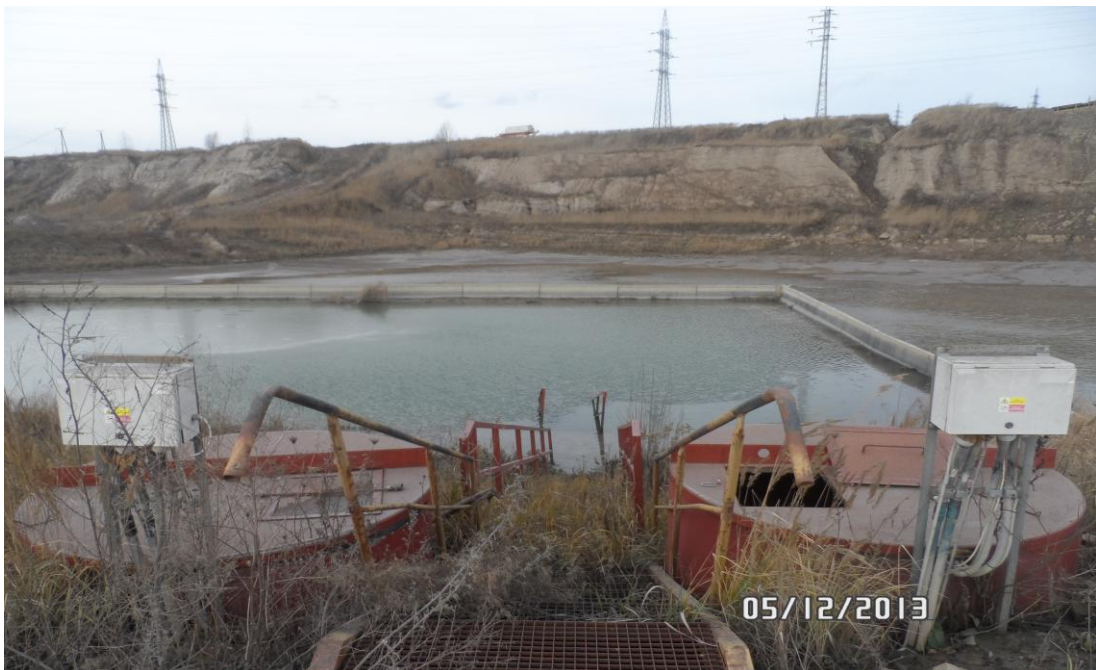
**foto č. 12, Retenční nádrž 514 se dvěma studnami (foto: vlastní, 12/2013)**

Tento retenční prostor spadající do povodí s označením č. 13 se nachází u sjezdu příjezdu do lomu ze severní strany nedaleko pasového dopravníku TSN 36,28,30. Jsou do něj vyústěny příkopy z pláně pasových dopravníků. Tato retence je prázdněna čerpací stanicí 514 s dvěma čerpadly o průtoku 100 l/s (používané je vždy jedno čerpadlo, druhé je záložní z důvodu poruchy hlavního čerpadla), kdy výtlačné potrubí je následně vyústěno do panelového příkopu, svedeného do retenční nádrže C. Toto povodí je tvořené skrývkovými řezy na severních svazích, které náleží čerpací stanici 514 a je tvořeno jedním svahem bez vegetace (Kokeš, 2008 b).

Kóta dna nádrže čerpací stanice 514 se nachází v nadmořské výšce 158,00 m, kóta dna nátoky k čerpací stanici je v nadmořské výšce 160,00 m, kóta bezpečnostního přepadu je v nadmořské výšce 169,00 m a kóta maximální hladiny je 163,00 m n.m.. Objem při maximální hladině je 23 800 m<sup>3</sup>, plocha povodí je 0,83 km<sup>2</sup> (Kokeš, 2008 b).

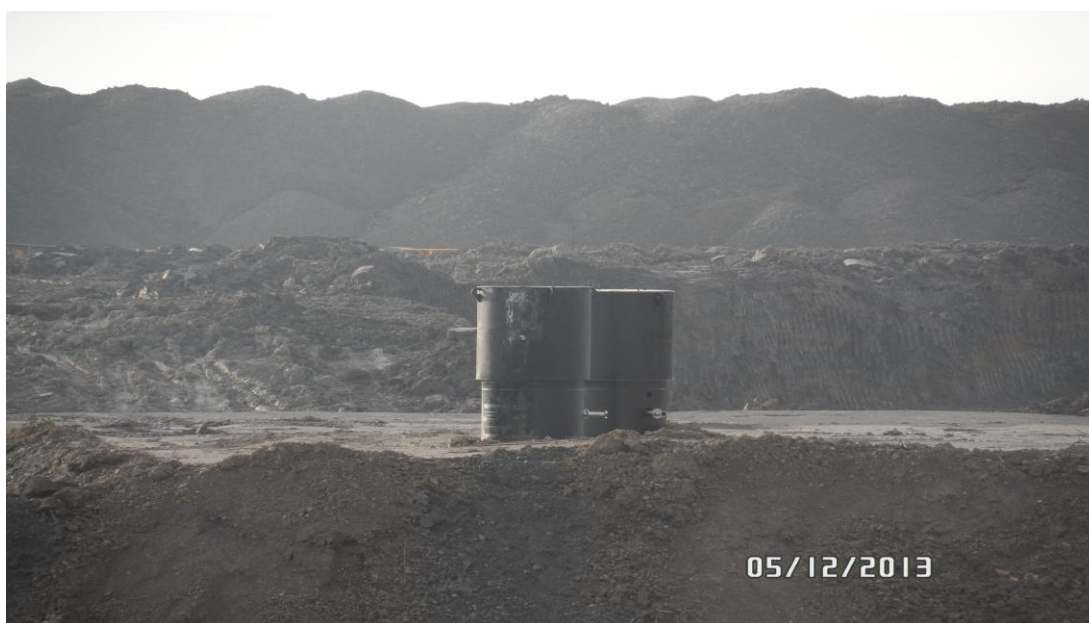
**foto č. 13, Nové odvodňovací vrty u Ledvického koridoru (foto: vlastní, 12/2013)**

V současné době je prostor nacházející se pod plavištěm ČEZU odvodňován soustavou kamenných drenáží, které jsou svedeny ke dvěma vystrojeným vrtům s čerpadly a z těchto vrtů je voda svedena čerpáním do nádrže C, za využití trubního svodu částečně vedeném pod a nad povrchem o průměru 500 mm. Tyto vody jsou následně přečerpávány do retenční nádrže A, a poté jsou svedeny příkopem 2400 do plaviště ČEZU.

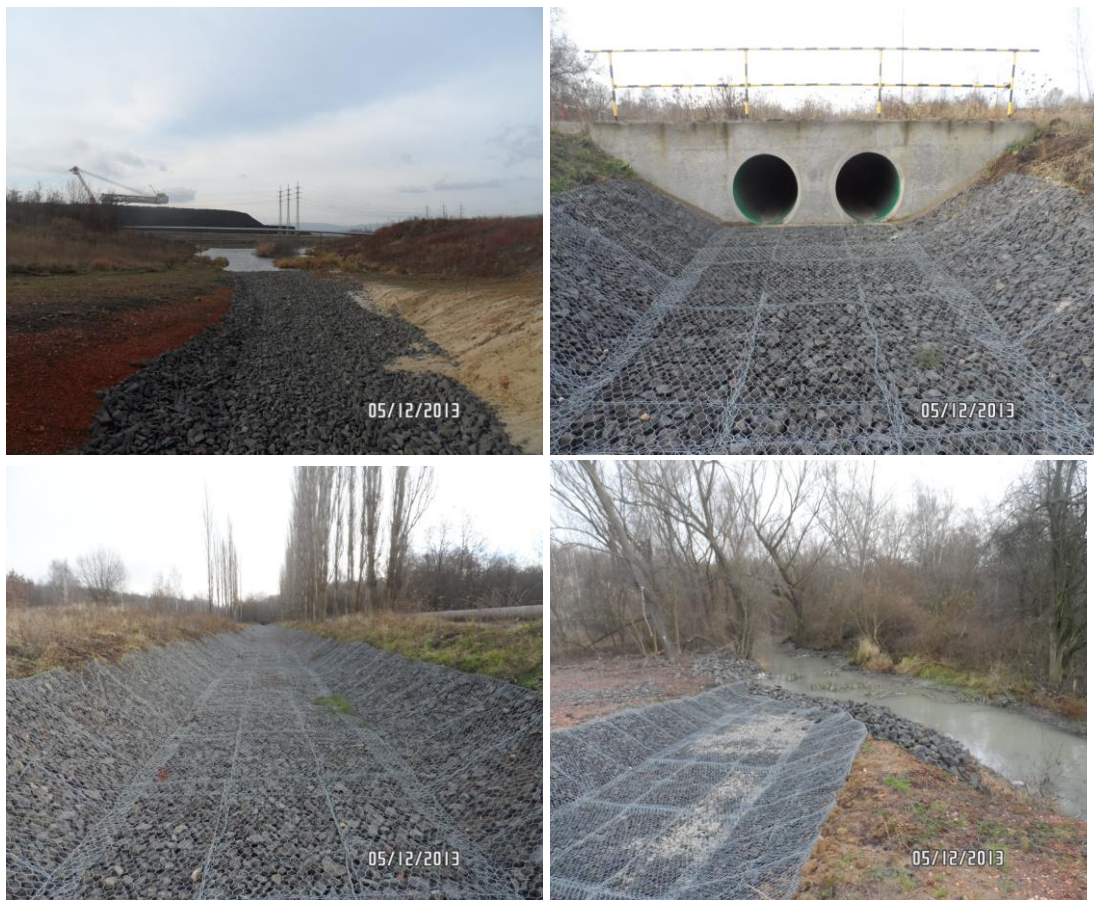
**foto č. 14 – 17, Retence N1 + kamenné koryto s vyústěním (foto: vlastní, 12/2013)**

Retenční prostor N2 je o rozloze 0,92 km<sup>2</sup>, vody do tohoto prostoru natékají gravitačně z přilehlé obslužné komunikace a z přilehlé vnitřní skrývky. Odvodnění této retence je prováděno gravitačně za využití podpovrchového trubního svodu, který je sveden do retenčního prostoru N1 o rozloze 0,45 km<sup>2</sup>. Jedná se o povrchové vody, které je netřeba čistit, a tak jsou vody z těchto retenčních prostor gravitačně svedeny dvěma trubními svody z retence N1 o průměru 600 mm pod obslužnými komunikacemi do nově vybudovaného kamenného koryta o délce 340 m, které následně vtéká do stávající vodoteče Ledvického potoka.

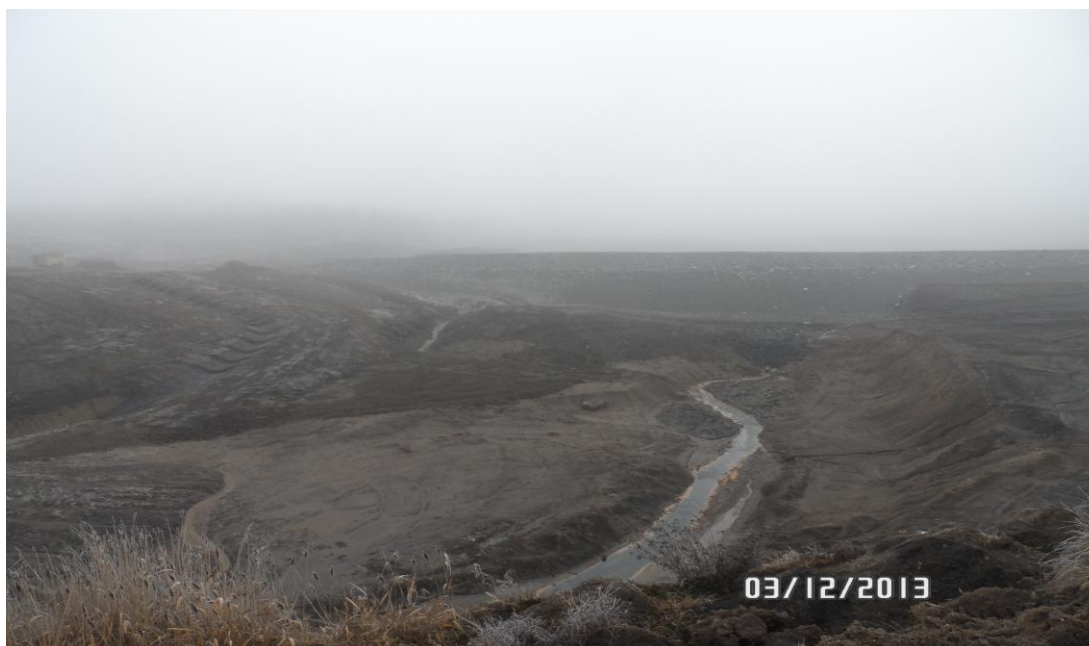
**foto č. 18, Prostor bývalé retence Braňany (foto: vlastní, 12/2013)**

Zaměstnanci lomu Bílina této již bývalé čerpací stanici říkali tzv. JEDOVKA, neboť voda, která zde byla čerpána, doslova rozežírала kalová čerpadla a technologickou výstroj k těmto čerpadlům. Vody se zde akumulovaly jednak povrchové tak i vody z puklin výchozu uhelné sloje. Tyto vody byly čerpány do soustavy záchytných příkopů jižních svahů lomu a byly vyústěny v retenci čerpací stanice jih, odtud byly následně čerpány na úpravnu důlních vod Emerán. Plocha tohoto bývalého povodí byla o celkové rozloze 0,72 km<sup>2</sup>, z čehož pravý svah byl tvořen z nerekulturní výsypky s řídkým porostem trávy a keřů o rozloze 0,27 km<sup>2</sup> a levý svah byl tvořen na jižní části skrývkových řezů, rovněž s řídkým porostem trávy a keřů o rozloze 0,45 km<sup>2</sup>. V současné době je tato retence částečně zavezena a v jejím zbylém korytu je vybudována kamenno-železitá vazba, která vodu následně gravitačně svádí polyethylenovým potrubím na samotné dno lomu do HČS 2, odkud je následně čerpána přes tři výtlačně pomocné stanice do ÚDV Emerán.

Původně byla tato čerpací stanice tvořena z ocelové trubky o průměru 1500 mm, s hloubkou 4,5 m a byla vystrojena dvojicí čerpadel KSB s průtokem 2 x 15 l/s o dopravní výšce 60 m. Výtlaky od čerpadel, propojovací potrubí a armatury byly v provedení nerez a to z důvodu již zmiňovaných, agresivních vod, které by obyčejné, tedy železné, provedení daleko dříve znehodnotilo a provoz by byl poruchový. I přes toto opatření byla technologie poruchová a tak se přistoupilo k jejímu zrušení, jehož účelem bylo tuto velice agresivní vodu naředit dalšími vodami svedenými do ČS2 a teprve poté ji čerpat, což se ukázalo jako prozatímně pozitivní řešení.

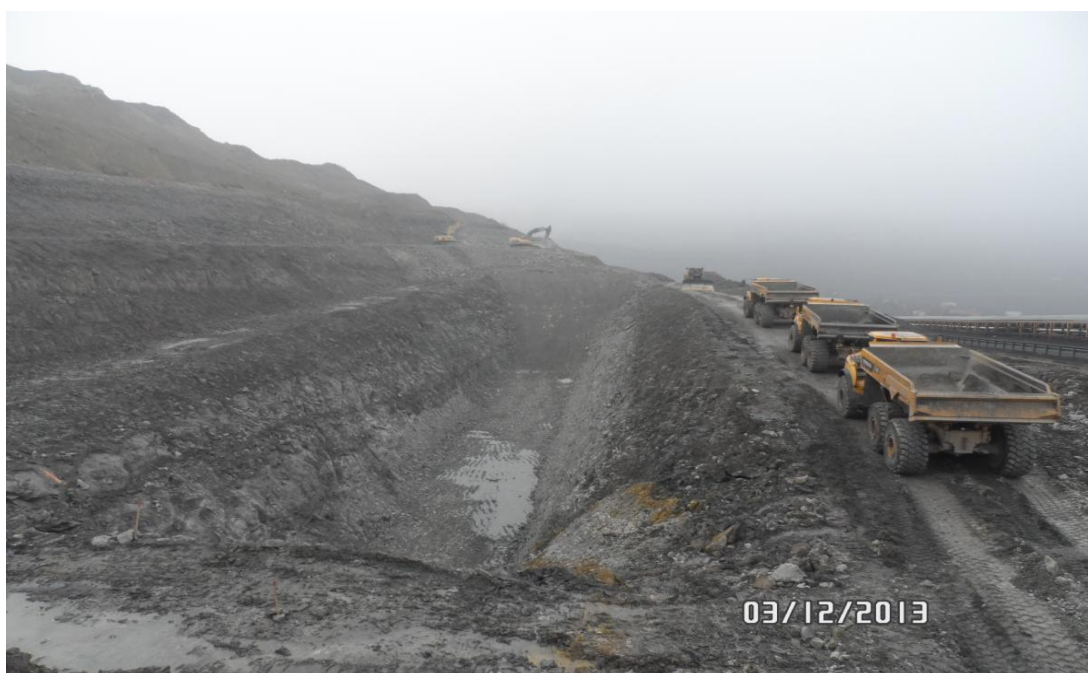
**foto č. 19, Nově budovaná retence Jih3 (foto: vlastní 12/2013)**

Voda z tohoto retenčního prostoru bude samostatně čerpána na nově vybudovanou manganovou větev, na rozšířené ÚDV Emerán, předpokládané vystrojení a zprovoznění je do konce roku 2014.

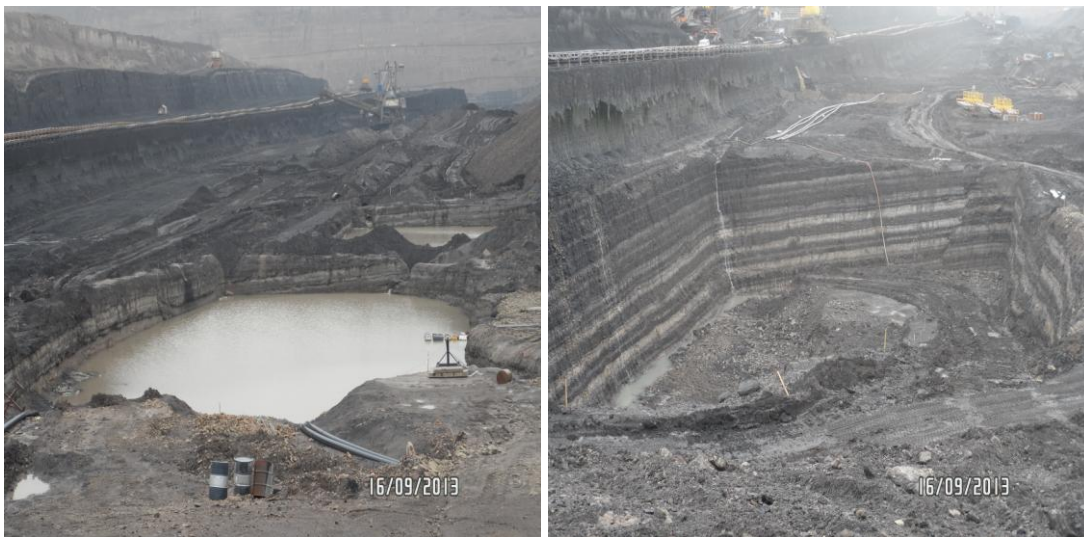
**foto č. 20- 21, Původní retence HČS a nově budovaná retence HČS (foto: vlastní 09/2013)**

Shora uvedený popis HČS byl provozován v době 9/2013, kdy o cca 40 m západněji, tedy směrem postupu lomu, se již budovala (hloubila) nová hlavní retenční nádrž o objemu cca 35 000 m<sup>3</sup>, s dnem v nadmořské výšce 14 m a kótou maximální hladiny 27 m n.m.. V období 12/2013 se již tento nový retenční prostor začal plnit a to i vodami z původního retenčního prostoru nádrže HČS. Tyto retence jsou propojeny rýhou s gravitačním spádem. Z důvodu malého prostoru na dně lomu, mezi uhelnými a skrývkovými řezy, se tento retenční prostor vybudoval s menší kapacitou, kdy toto je však kompenzováno přidáním vícero mobilních, na pontonech plujících čerpadel, zapojených do trojné soustavy výtlačného systému, vyústěném do ÚDV Emerán.

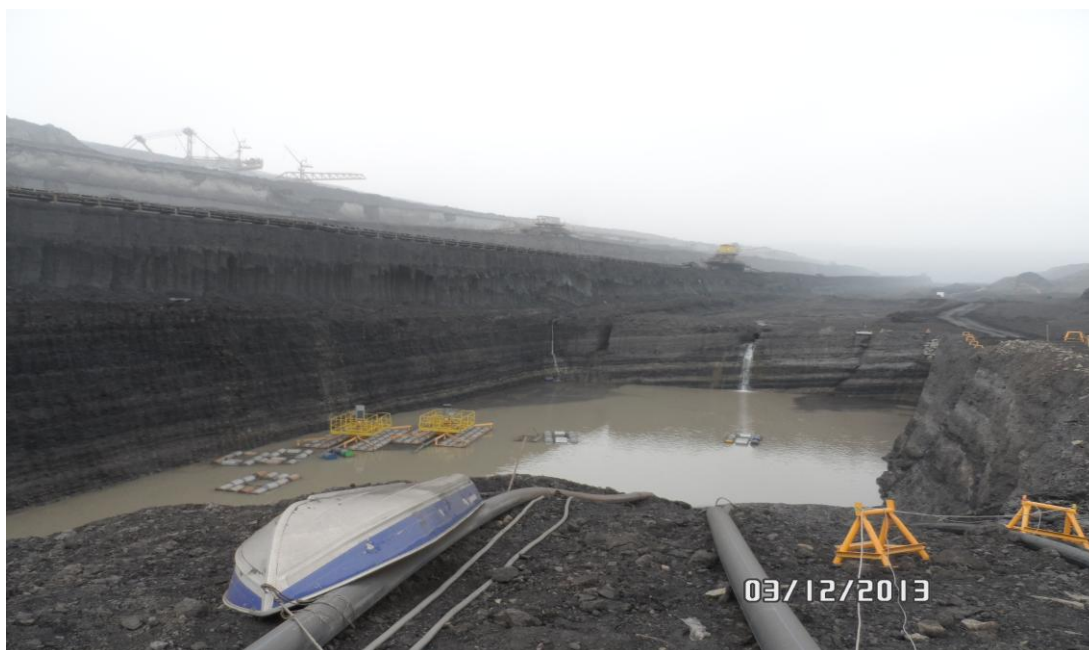
**foto č. 22, Provoz nové retence HČS (foto: vlastní, 12/2013)**

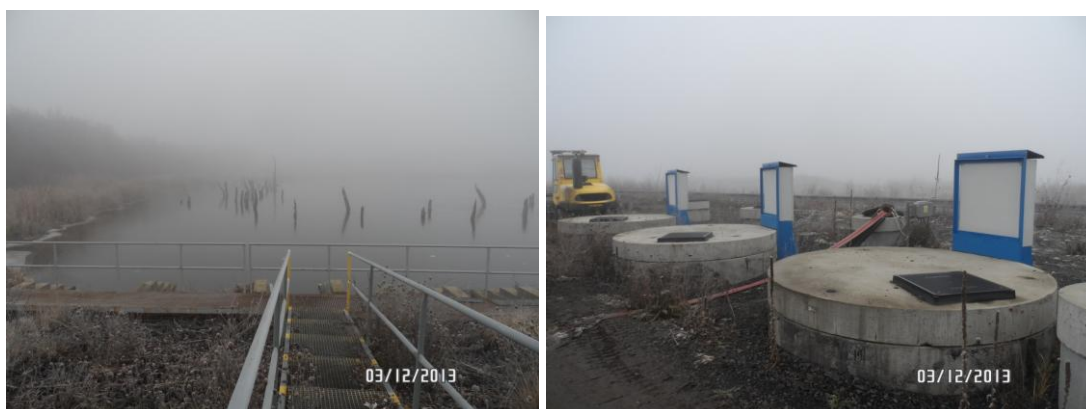
**foto č. 23 – 24, Retenční prostor Libkovice a 3 čerpací studny (foto: vlastní, 12/2013)**

Toto předpolí u Libkovic spadá do povodí s označením č. 15 a je odvodněno do retenčního prostoru Libkovice s ČSL. Jedná se o bezobslužnou automatizovanou čerpací stanici, s možností dálkového ovládání a přenosu údajů o chodu čerpadel na dispečink vodohospodáře. Čerpací stanice je osazena třemi čerpadly Amarex KRT – K 200 o maximálním výkonu 300 l/s, el. motory, napájené 400V a výkonu 250 kW. Za běžných podmínek pracují čerpadla s výkonem 260 l/s. Jedná se o ponorná kalová čerpadla osazená v čerpací studni. Čerpací studna je navržena v profilu 2500 mm, hloubka je přizpůsobena typu čerpadla, cca 8 m. Nátoková potrubí jsou ocelová DN1000 mm v délce 50 m. Objem retenčního prostoru při maximální hladině činí 223 166 m<sup>3</sup>, objem při stálém nadržení hladiny činí 40 160 m<sup>3</sup>. Výtlačný řad je tvořen ocelovým potrubím DN800 o délce 2,4 km vyústěném do Loučenského potoka. Vzhledem k umístění čerpací stanice je zachycována pouze srážková voda, která nevyžaduje další chemické úpravy, je tedy vhodná k přímému vypouštění do stávající vodoteče (Kokeš, 2008 b).

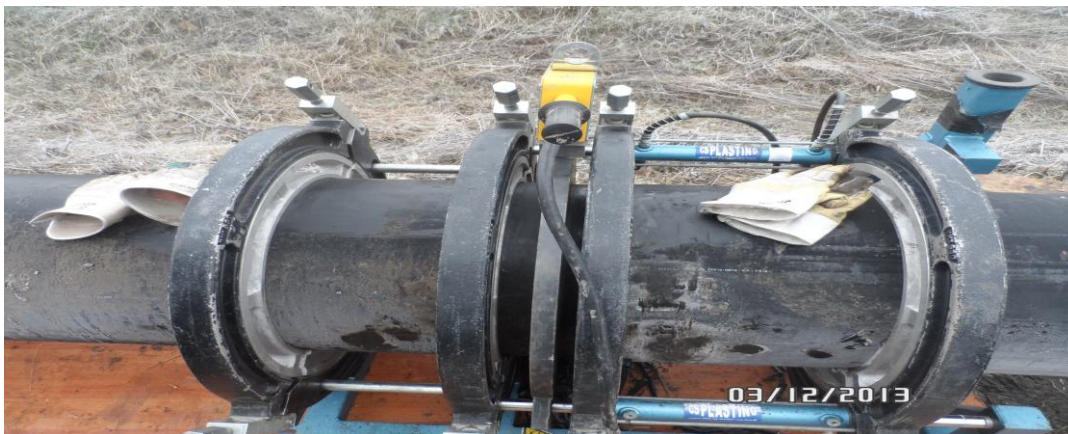
**foto č. 25, Svařování na tupo za využití hydraulické svářečky (foto: vlastní, 12/2013)**

Svařování na tupo se provádí za využití hydraulické nebo mechanické svářečky závislé na přívodu elektrické energie ze stávající sítě, nebo náhradního zdroje (elektrocentrála), kdy toto provádí pouze a vždy proškolená obsluha. Svářečka na tupo se skládá ze základního mechanického stroje, tzv. saně, z hydraulické jednotky, hydraulické hadice, topného tělesa, tzv. zrcadla a hoblíku, což je řezací nástroj. Samotný postup svařování na tupo je ve své podstatě velice jednoduchý, pouze zde musejí být dodrženy přesné technologické postupy, což jsou přesnost řezů (dosedací rovina) napojovaných částí, čistota, teplota stykové plochy a poté doba a tlak spojovaných částí. Části, které mají být svařeny, se v místě svaru nahřejí na svařovací teplotu a pod tlakem jsou svařeny k sobě, bez použití přídavných materiálů (Titan Metalplast s.r.o., 2012).

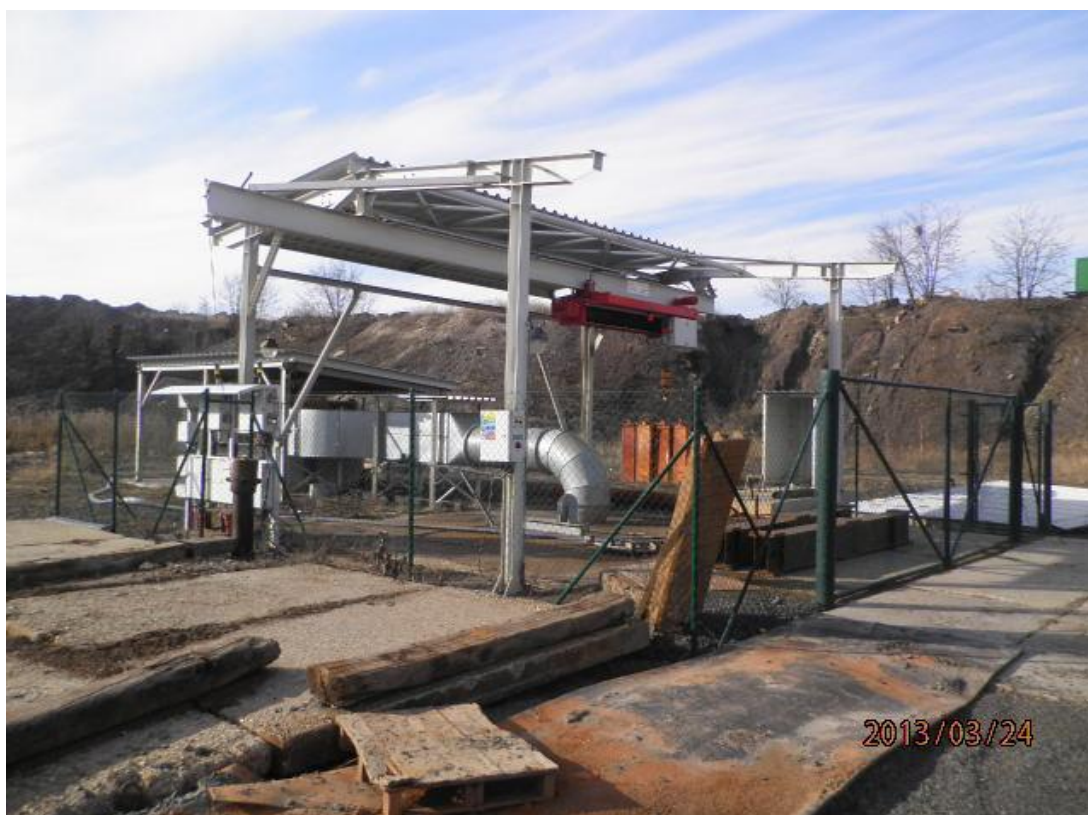
**foto č. 26, Čerpací jáma Emerán (foto: anonym,2013)**

Nedaleko od úpravny důlních vod se nachází automatická bezobslužná čerpací stanice Emerán, jedná se v podstatě o jámu Emerán, zaměstnancům Doly Bílina a.s. známou pod názvem čerpací jáma Emerán (ČJE). Tato jáma má průměr 6 m, hloubku 130 m a je hloubená do starých důlních děl s přívodní akumulací chodbou v délce 360 m. Tato chodba je napojena na původní Emeránskou důlní chodbu, která svádí vodu z východní části starých důlních děl. ČJE je jedním z prvků zabezpečení stability vnitřní výsypky, původ vody přitékající do čerpací jámy je z nivy a koryta řeky Bíliny.

Přitékající množství vody do čerpací jámy je cca 2,5 m<sup>3</sup>/min a v roce 2010 byla dokončena její kompletní rekonstrukce. V současné době je jáma osazena dvěma vertikálními čerpadly GRUNDFOS SP 215–7, o výkonu 70 l/s. Vzhledem k chemickému složení čerpané vody s obsahem železa a manganu, je podmínkou, aby čerpadla byla nerezová. Výtlač je proto tvořen nerezovými trubkami o průměru 225 mm, u povrchu přecházející na polyetylenové potrubí průměru 250 mm, zaústěné do manganové větve, nově zkapacitněné úpravny důlních vod Emerán (Vocásek, 2011).

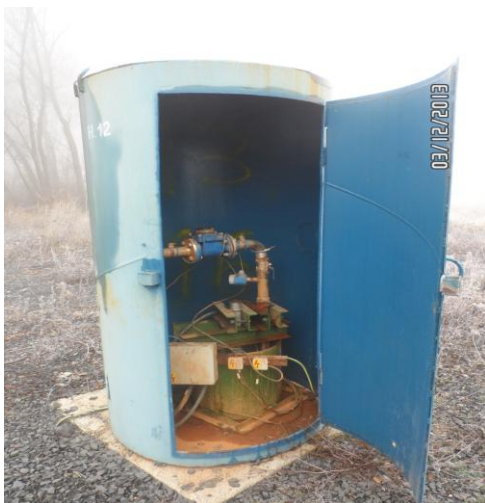
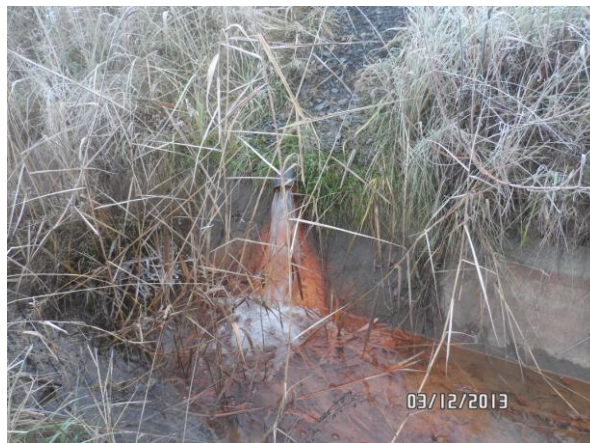
**foto č. 27-28, Odvodňovací vrtné studny + vyústění do stávající vodoteče (foto: vlastní, 12/2013)**

Snižování hladiny podzemní vody v předpolí zajišťují čerpací bariéry odvodňovacích vrtů, čerpající vodu z pískových zvodnělých kolektorů, z hloubky 60–170 m. Jejich budování začalo v osmdesátých letech minulého století, s postupem skrývkových řezů jsou postupně likvidovány odtěžováním a nové jsou v předstihu budovány ještě před prvním řezem. Dnes je v provozu pět čerpacích vrtů bariéry H a tři vrty bariéry I o vydatnosti 2 – 4 l/s. Vody z těchto vrtů jsou po vyčerpání nad zemský povrch svedeny gravitačně do retenčního prostoru Libkovice, nebo do stávajících vodotečí. Dále se zprovozňují další vrty bariéry I, řešené jako svodové, tzn. zaústěné do starých důlních chodeb, které gravitačně vyústí do retence ČSL, nebo do Braňanského potoka. Vrty jsou osazeny čerpadly KSB UPA 150 C, KSB S 100D a vystrojené pažnicemi DN 300 z PVC 330/19 mm (Kokeš, 2008 b).

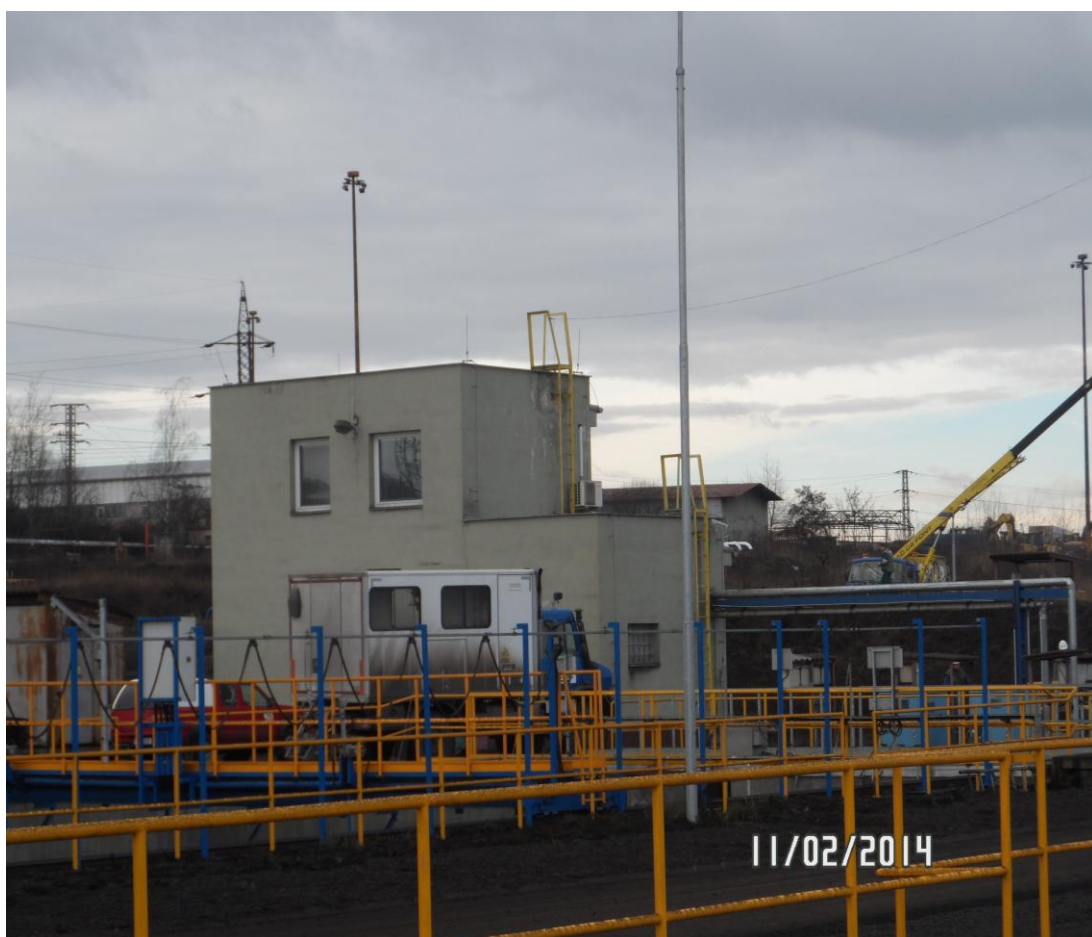
**foto č. 29, ÚDV Emerán (foto: vlastní, 02/2014)**

Na ÚDV Emerán jsou přivedeny důlní vody z lokalit, HČS, ČS2, ČS Jih, ČS Jih2, ČJ Emerán.

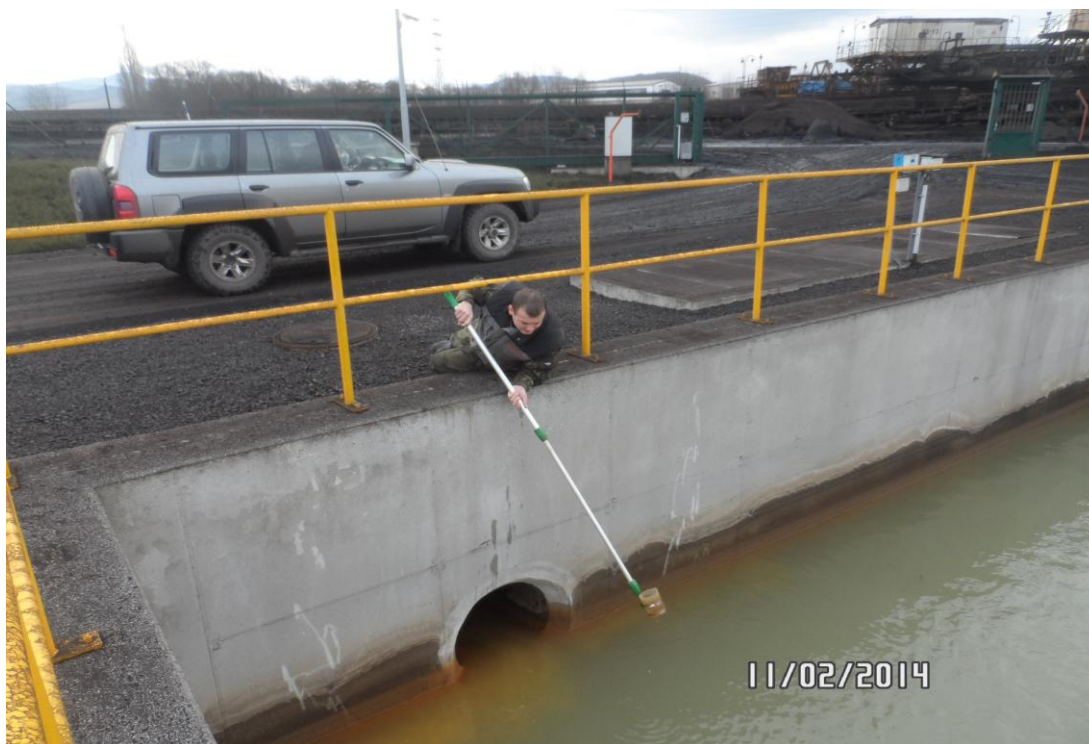
**foto č. 30, Vlastní odběr vzorku vody za přítomnosti vodohospodáře p. Pavla Vocáska z DB a.s., z egalizační jímky na ÚDV Emerán (foto: vlastní, 02/2014)**

Pro potřeby vodoprávních úřadů jsou čtyřikrát v kalendářním roce vzorky vod pocházejících z egalizační jímky na ÚDV Emerán vyhodnoceny v akreditované laboratoři na úpravně uhlí v Ledvicích. Tyto vzorky jsou testovány na přítomnost množství pH, manganu, nerozpuštěných látek a železa.

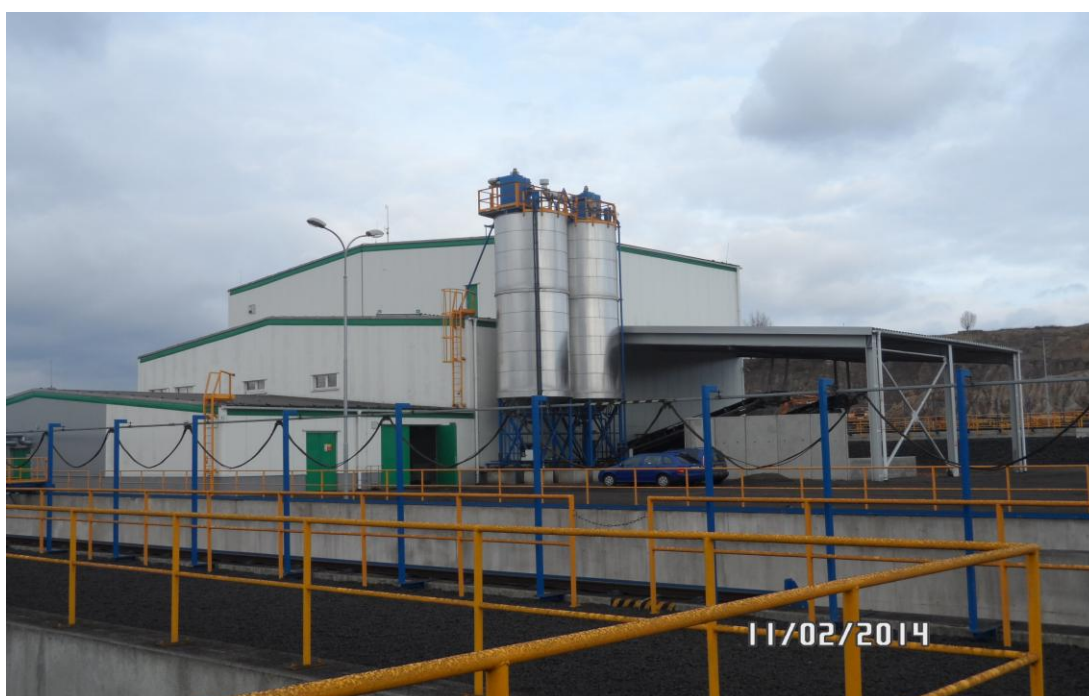
**foto č. 31, Pohled na nově rozšířenou ÚDV Emerán (foto: vlastní, 02/2014)**

V případě nadměrných příválů vod nebo tání sněhu, jsou vody s vysokým obsahem NL přesměrovány do odkalovací nádrže Bučilka, která slouží k zadržení těchto znečištěných vod. Tyto vody jsou po odsazení v málo vodném období odpouštěny do NL větve (Bešta, 2013).

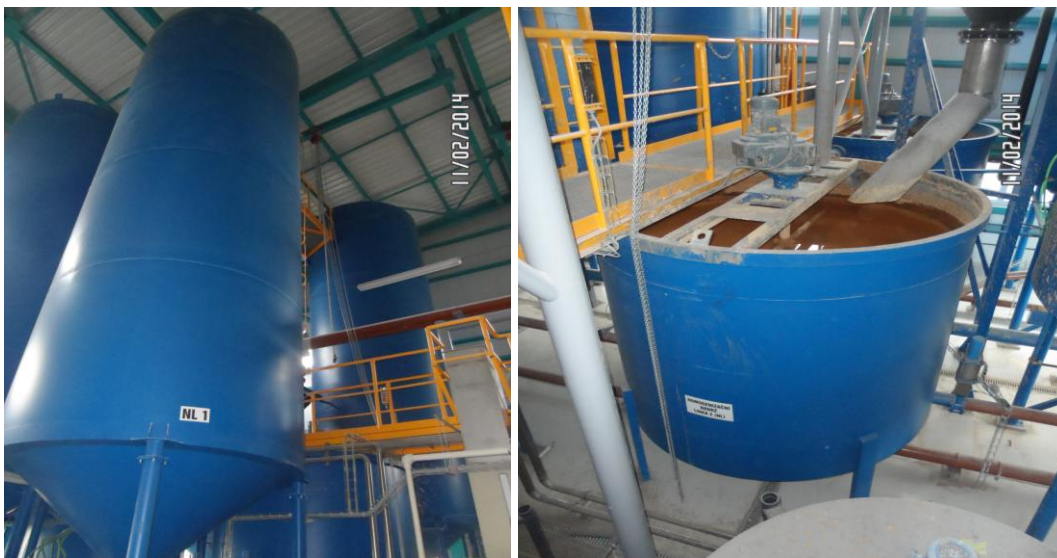
**foto č. 32- 33, Pohled na tzv. usazovací špice a homogenizační nádrž v kalovém hospodářství na ÚDV Emerán (foto: vlastní, 02/2014)**

Kalové hospodářství na nově vzniklé ÚDV Emerán obsahuje čtyři ocelové gravitační špice o průměru 2,9 m a výšce 11,5 m vč. ocelové konstrukce, tyto slouží pro usazování zahuštěného kalu, který je čerpán kalovými čerpadly z venkovních kalových kapes nádrží. Kapacita jednotlivých špicí je cca 55 m<sup>3</sup>. Z těchto špicí je kal přepouštěn do dvou homogenizačních nádrží o objemu nádrže cca 12 m<sup>3</sup>. Dle typu kalu, je použita příslušná rozmíchávací homogenizační nádrž (buďto z NL vod či Mn vod). Zde se kal rozmíchává pomaloběžným míchadlem, aby nedocházelo k sedimentování kalu. V provozní budově se také nachází flokulační stanice pro kalové hospodářství, která připravuje organický flokulant pro kal v jednotlivých špicích a zároveň do jednotlivých membráno komorových kalolisů. Kapacita flokulační stanice je cca 9 m<sup>3</sup>, z toho vyžrálá část flokulantu 3,7 m<sup>3</sup>. Mísení vyžrálého flokulantu a zahuštěného kalu probíhá pomocí speciální dynamické směšovací hlavy, která je vložena v plnicím potrubí před jednotlivými špicemi a jednotlivými kalolisy. Doprava organického flokulantu z flokulační stanice je za pomoci dávkovacích čerpadel (Bešta, 2013).

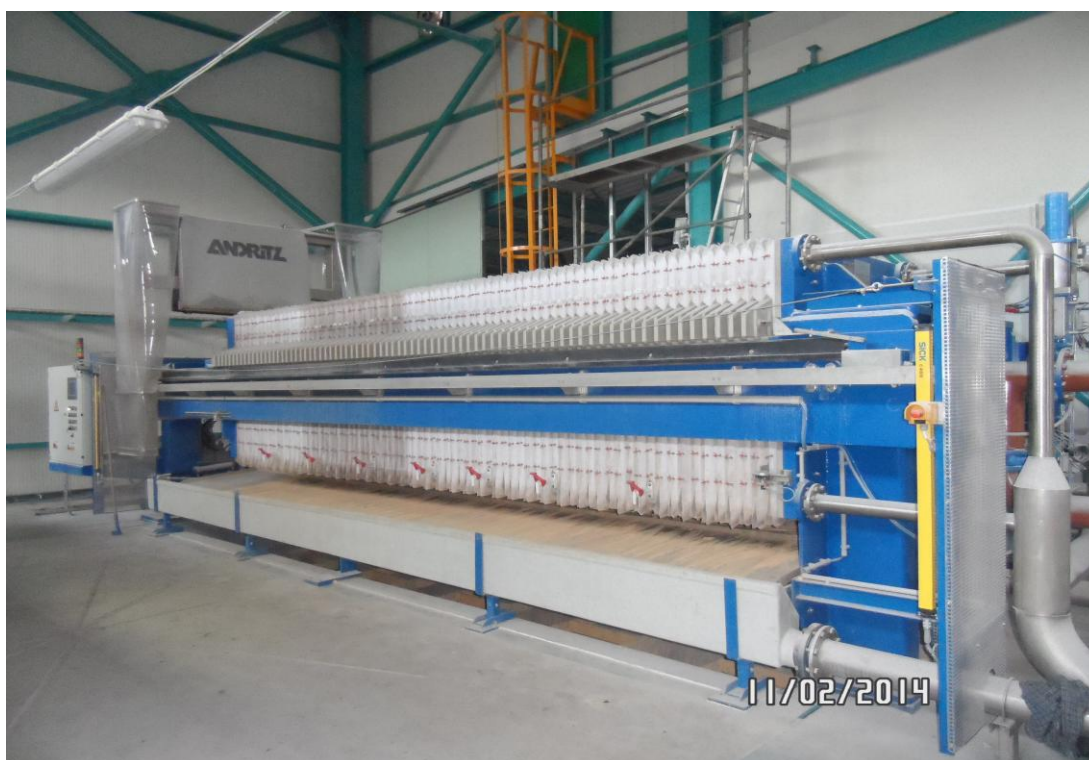
**foto č. 34, Membráno komorový kalolis, typ MKFP 1500/80 (foto: vlastní, 02/2014)**

Kalové hospodářství disponuje dvojicí membráno komorových kalolisů typu MKFP 1500/80. Osazení jednotlivých kalolisů je rozděleno do etap, kal s obsahem organického flokulantu je dopravován přes výtlač vřetenových čerpadel do kalolisů, zde proběhne proces odvodnění. Dotlak jednotlivých kalolisů je za pomoci dotlakové vody. Dvojice nádrží pro dotlak o průměru 1,4 m a výšce 2 m (každá o objemu cca 3m<sup>3</sup>) jsou umístěny v přízemí technologického objektu vč. příslušných čerpadel. Systém dotlaku je na bázi cirkulace vody v uzavřeném okruhu. Pro ostřík jednotlivých linek kalolisů je instalována nádrž provozní vody o objemu 5m<sup>3</sup> (společná pro rozplavování vápenného hydrátu). Ostřík kalolisů je dle potřeby prováděn cca 1x do týdne a to se spotřebou cca. 7-10 m<sup>3</sup> pro jeden ostřík a jeden kalolis (Bešta, 2013).

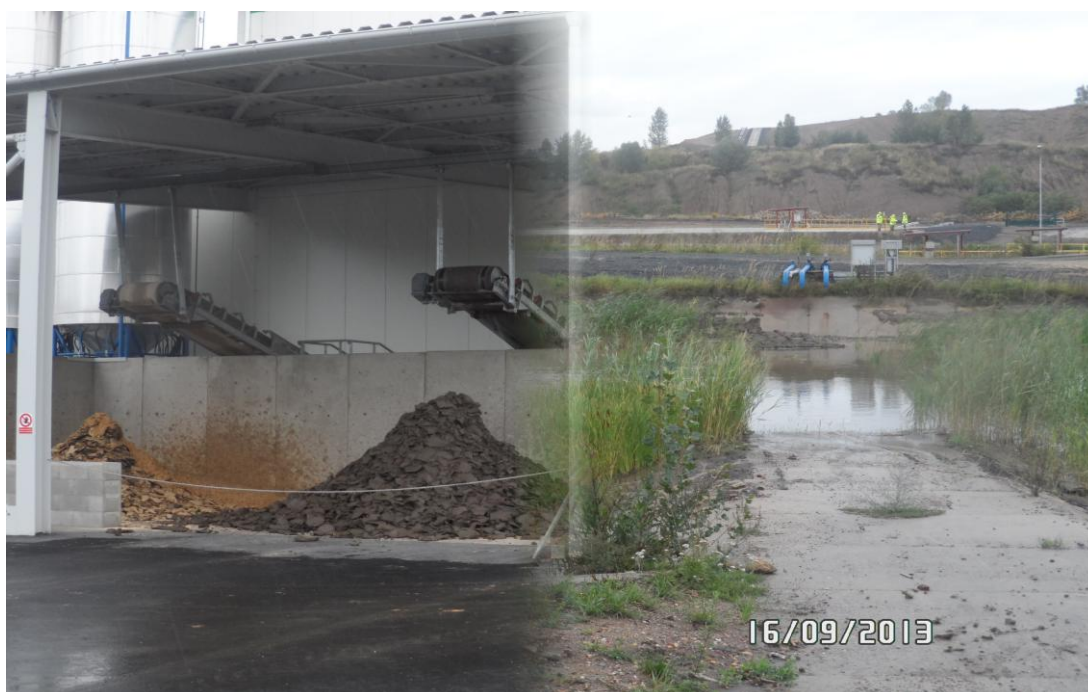
**foto č. 35, Dvoj foto, nakládání s kaly na nové a původní ÚDV (foto: vlastní, 09/2013)**

Kaly z ÚDV Emerán jsou odváděny do kalového hospodářství a po zpracování se odvázejí zpět do důlních prostorů, kde se v nižších řezech skrývky zasypávají.

V případě poruchy, nebo odstávky je možno využít čtyř kalových lagun z původní ÚDV před zkapacitněním, odtud se kaly po sedimentaci rovněž za užití těžké techniky nakládají a poté odvázejí do důlního prostoru skrývky.

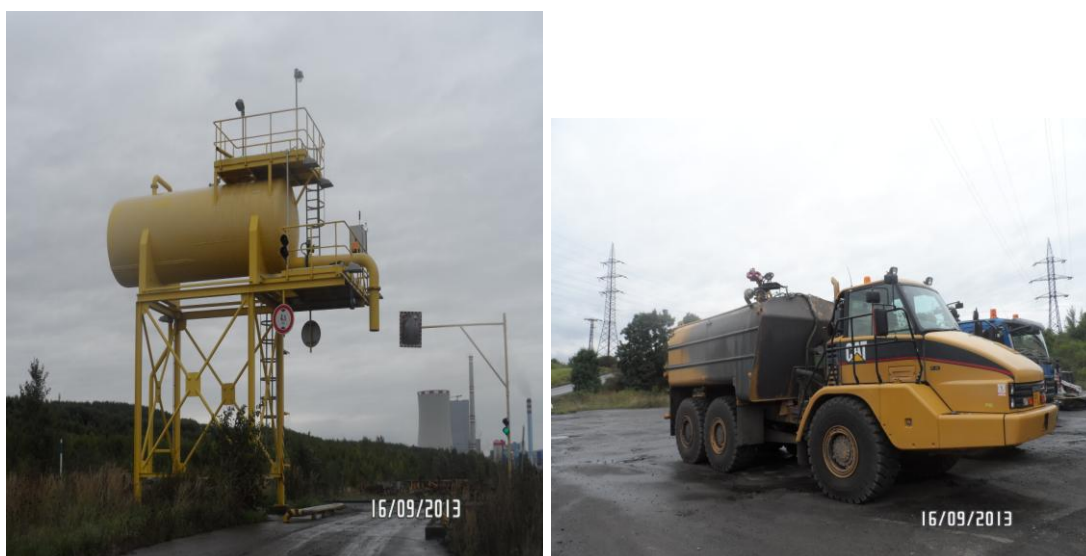
**foto č. 36-37, Napouštěcí věž + skrápěcí vůz (foto: vlastní, 09/2013)**

Vyčerpaná důlní voda z lomu Bílina se využívá výhradně jako pomocník při snižování prašnosti na všech nezpevněných i zpevněných šachetních komunikacích, což zajišťuje devět cisteren s objemy nádrží od 8 do 22 tis litrů, s nejrůznějšími možnostmi nastavení a intenzity kropení. Mezi největší vozy patří cisterna na podvozku kloubového dampru zn. Caterpillar 730 s objemem 22 m<sup>3</sup>. Tento obří stroj se v důlním provozu osvědčil, neboť díky pohonu všech kol a motoru o výkonu 239 kW, si poradí s jakýmkoliv terénem. Během dvanáctihodinové směny zaručí 170 tis. litrů vody prýšticí z trysek nejvýkonnější bílinské cisterny bezprašnost dopravních cest v areálu Dolů Bílina. Navíc je tato cisterna vybavena také vodním dělem, pro zmáhání případných zápar (Vrba, 2011).

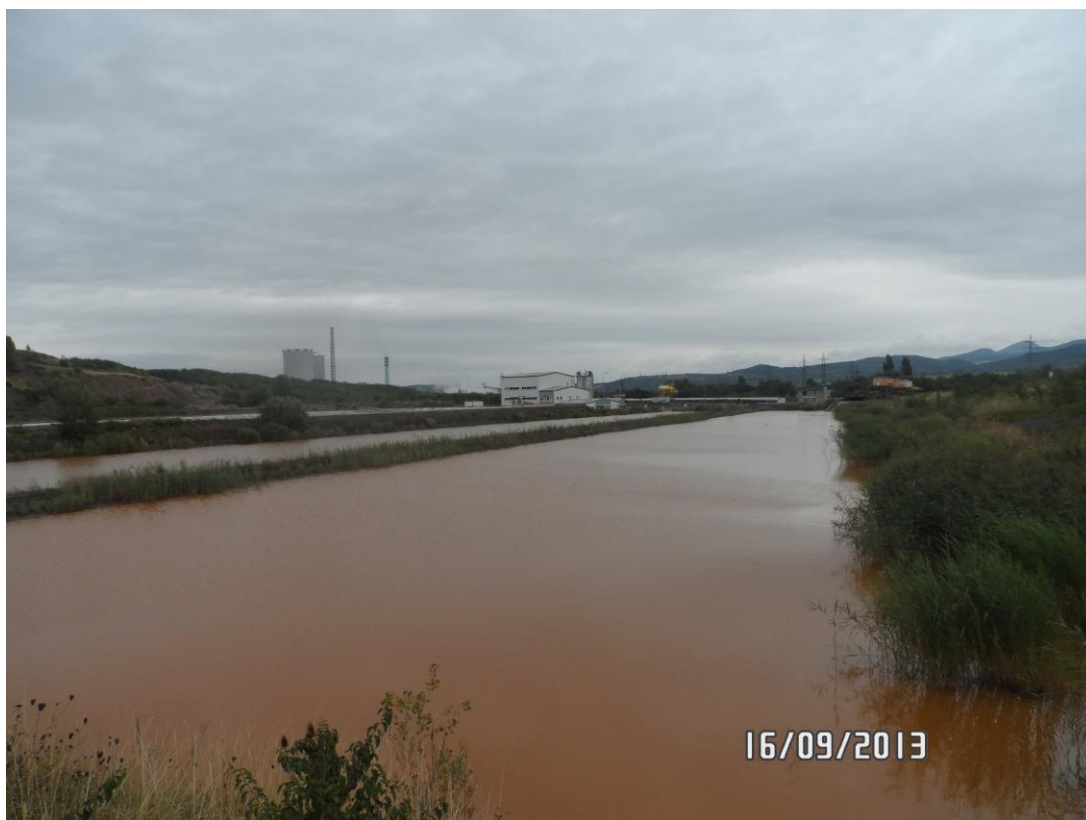
Příloha č. 5: Vyrovnávací nádrže před ÚDV Emerán (foto: Vlastní, 09/2013).
